# Fröderyds kyrkogård

Kulturhistorisk inventering och förslag till bevarandeplan  
Fröderyds socken i Vetlanda kommun, Jönköpings län, Växjö stift

Jönköpings läns museums dnr: 2020-039

Rapport och foto: Margareta Olsson

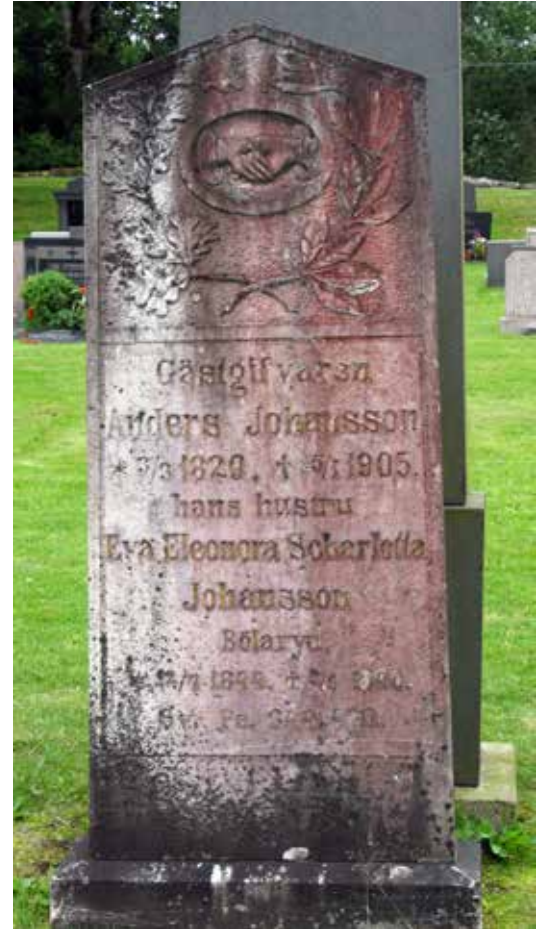
Biologisk påväxt, troligen rödalger, på en gravvård på Villstads kyrkogård i Gislaveds kommun.

En annan orsak är nederbörd och biologisk påväxt av lavar, alger och mossor. Dessa gynnas av att en sten står skuggigt och fuktigt. Liggande hällar och stående vårdar av mjuk bergart som kalk- och sandsten är särskilt känsliga för vådrets makter. På vintern tränger fukt in i sprickor och vidgar dessa och spränger till slut bort stenmaterial. Detta kan på sikt helt radera ut en inskription eller relief. Därför är det viktigt att hålla till exempel hällar rena från löv och grenar. Känsliga vårdar och hällar av hög ålder kan med fördel ges en skyddsklädsel eller täckning permanent eller under vinterhalvåret för att motverka frostsprängning.

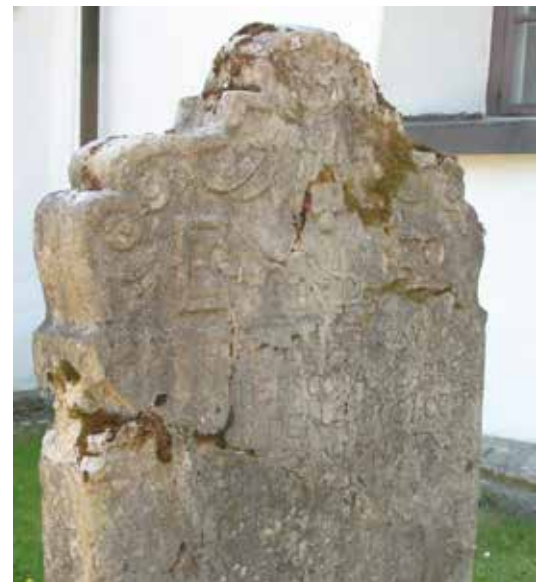
Kalksten har en förmåga att spjälka sig och spricka. Denna sten på Forserums kyrkogård i Nässjö kommun kräver insatser av en stenkonservator.

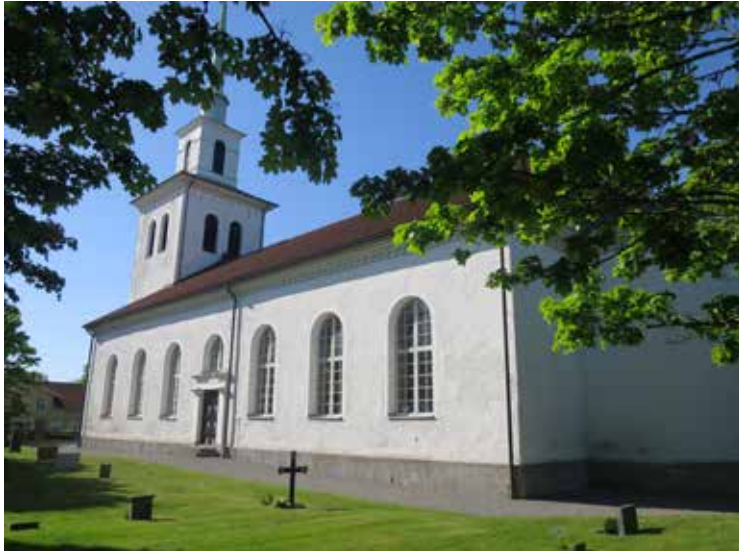
Kyrkan från 1853–54 i nyklassicistisk stil fick sin nuvarande lanternin och smala tornspira vid återuppbyggnaden efter branden 1947.

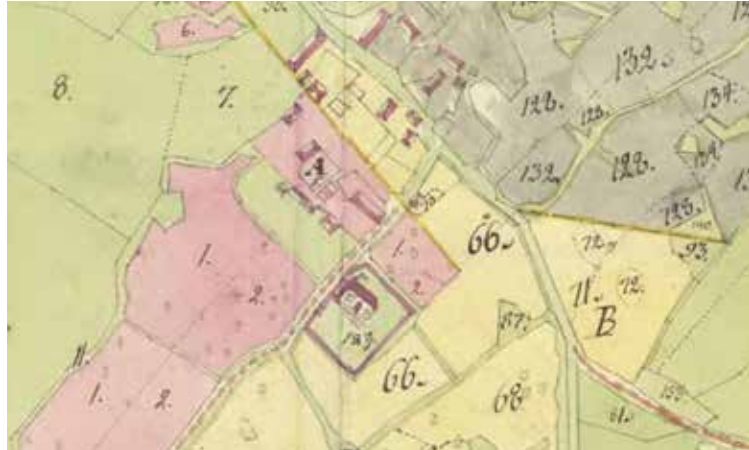
Kyrkogården hade 1801 en utbredning som motsvarar den nordligaste 2/3-delen av nuvarande ytan. Ingången låg mot vägen i den södra delen. Storskifteskarta över Fröderyd by. LMS.

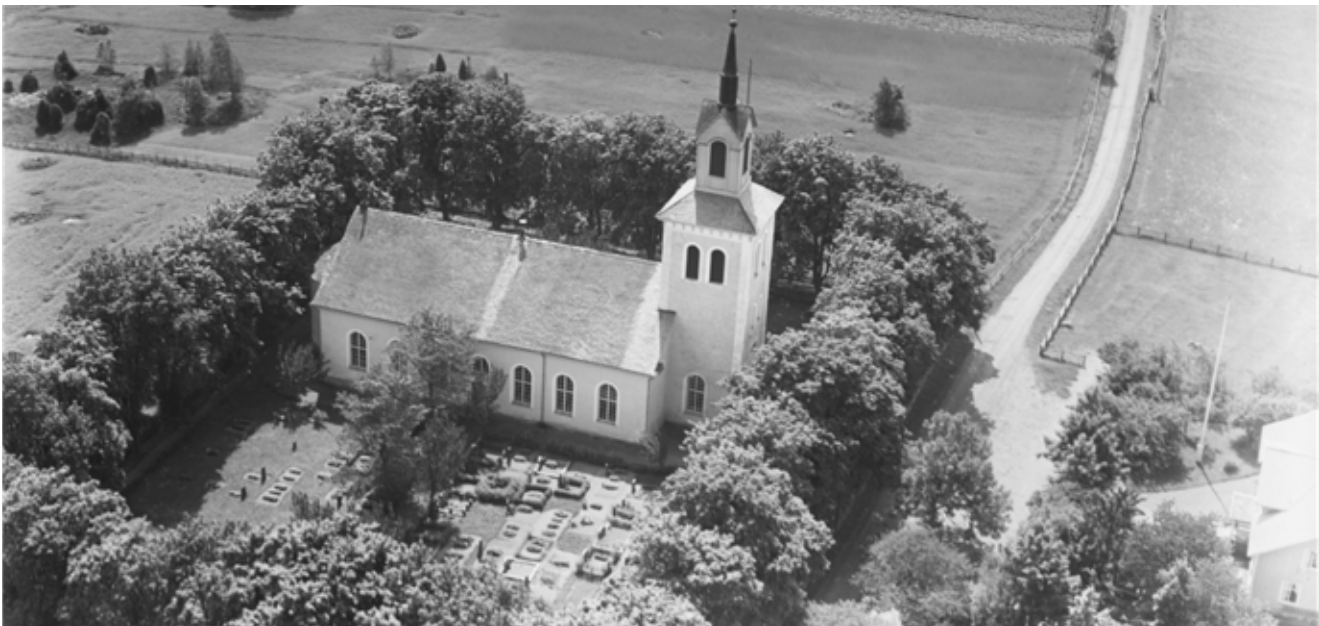
Flygbild över Fröderyds kyrka 1936. Kvarter A norr om kyrkan upptas av familjegravar med grusbäddar, gröna gravkullar och några med häckar. Det östra kvarteret verkar avsatts för enskilda gravar. Foto AB Flygtrafik. JLM.

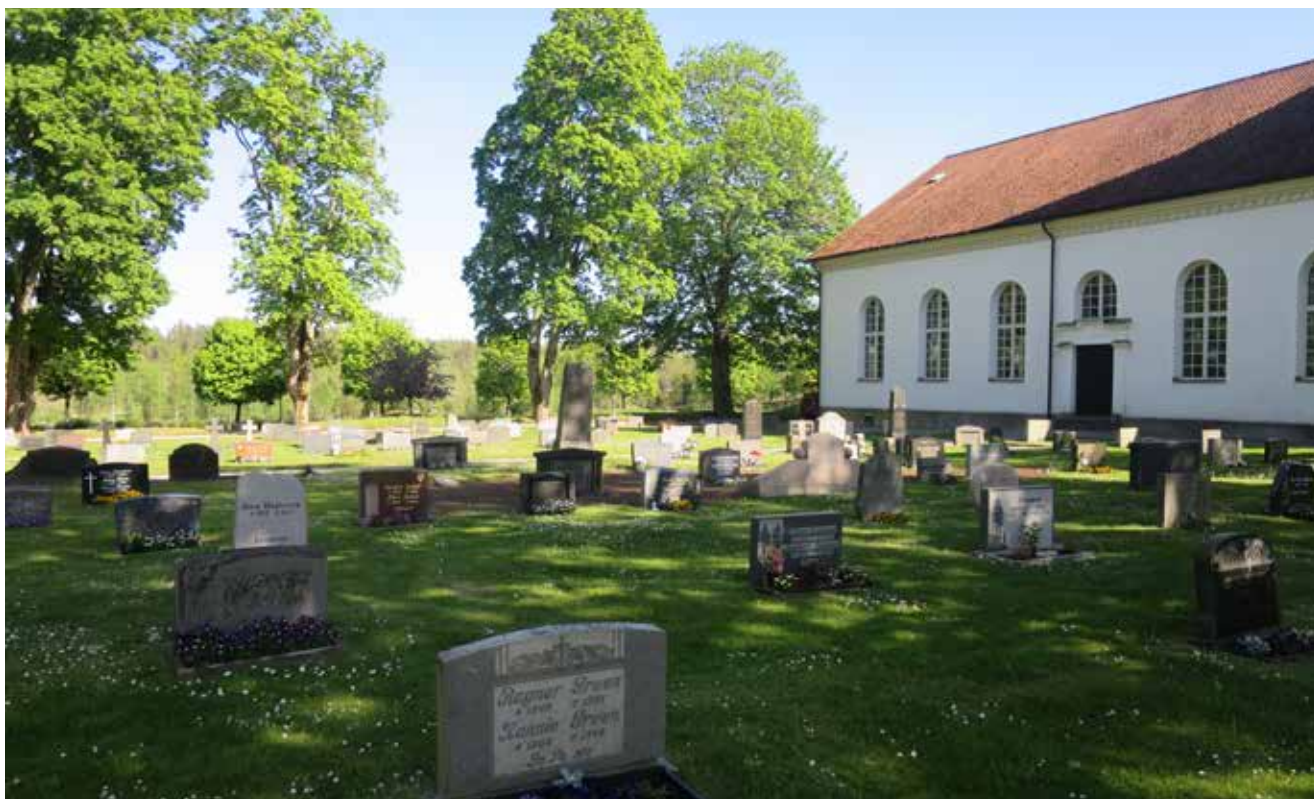
Kyrkogården i Fröderyd utvidgades först 1979 och har därav en hög andel mellan- och efterkrigstida gravvårdar. Under 1900-talets senare hälft har rationaliseringar i skötseln inneburit ingenläggning av grusbäddar och interngångar samt slopande av kanthäckar. Mycket av karaktären från det tidiga 1900-talets gruskyrkogård har därmed gått förlorad.

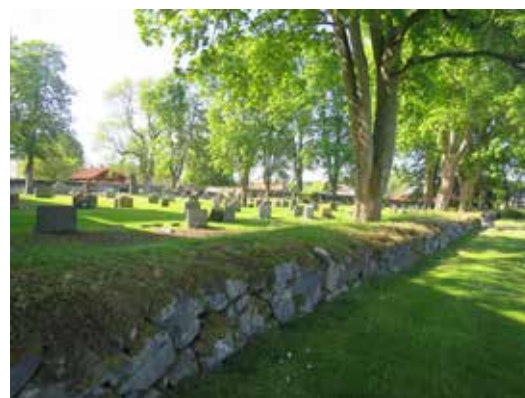
Den kraftiga ringmuren kring den gamla kyrkogården kan vara äldre än år 1800. Här syns den östra sträckningen mot utvidgningen.

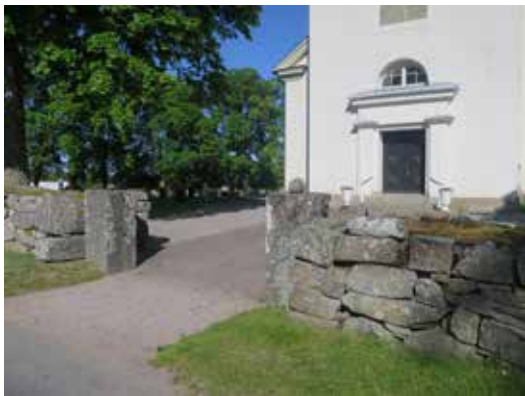
Ingången vid kyrkans huvudentré har kraftiga grindstolpar av huggen granit. Smidesgrindarna är för tillfället undanställda. Stolparna kröns idag av små stenklott istället för de urnor som funnits initialt.

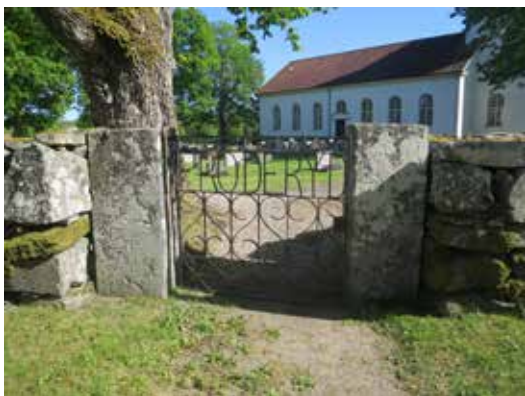
Smidesgrindarna med dess typiska dekor som formar sockennamnet, har sina motsvarigheter vid många av kyrkogårdarna i trakten.

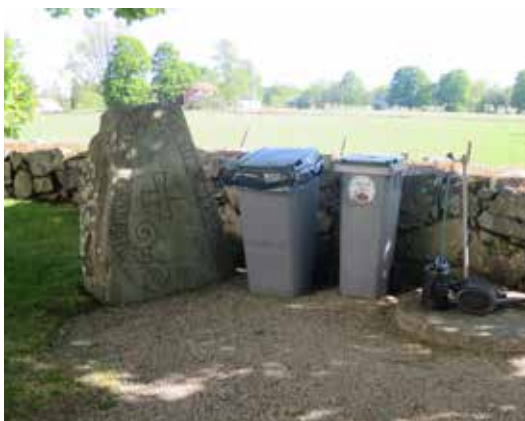
Den korsförsedda runstenen som vittnar om ett tidigt kristnande i bygden. Avfallstunnor och vattenpost har på ett okänsligt sätt ställts upp direkt intill denna fornlämning.

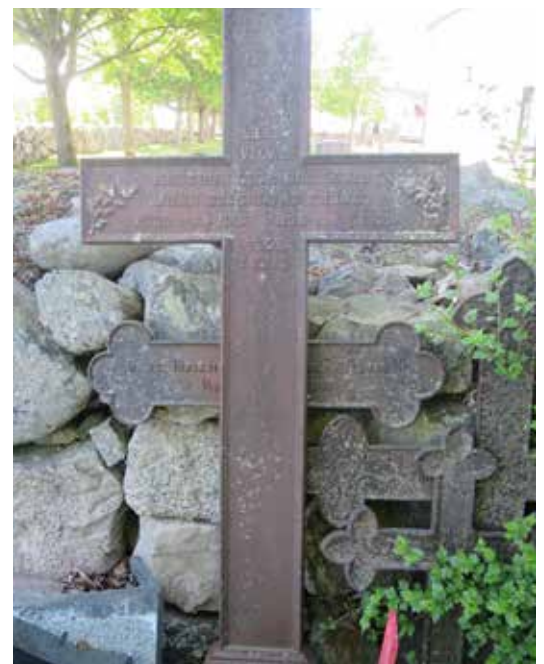
Gjutjärnskorsen vid uppställningsplatsen i sydost tillverkade vid Rosenholms manufakturverk.

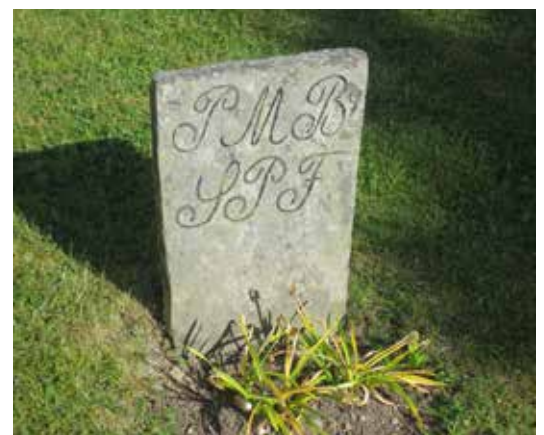
Skiffervården söder om kyrkan över två män som förolyckades vid Hörnebo skiffergruva 1866.

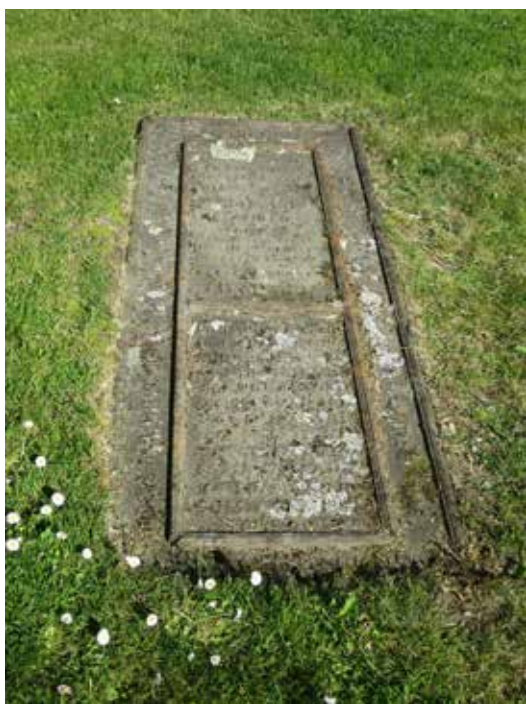
Gravhällen i gjutjärn vid kyrkoherden Anders Collianders grav från 1721 har endast ett fåtal motsvarigheter i länet. Ytterligare en järnhäll finns på kyrkogården, nämligen den över överinspektör Hans Barda vid Holmeshults järnbruk från 1789.

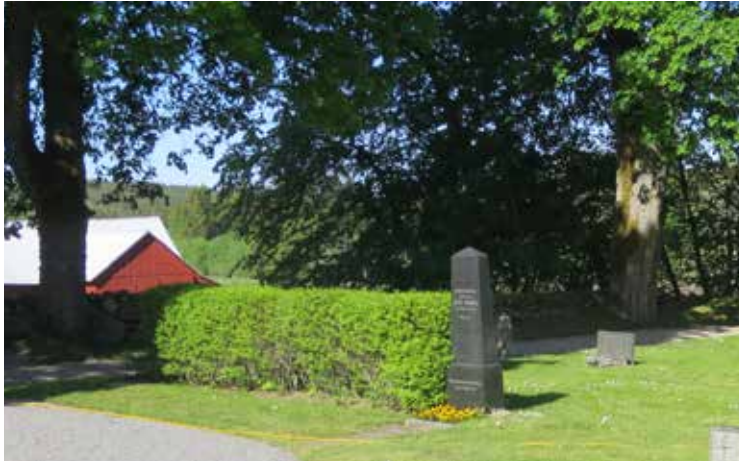
Kyrkoherden och kulturpersonligheten Jonas Sandell (1790- 1858) minnesvård från 1909. Graven har fått ett något stympat intryck efter det att delar av häckramen och grusbädden slopats i sen tid.

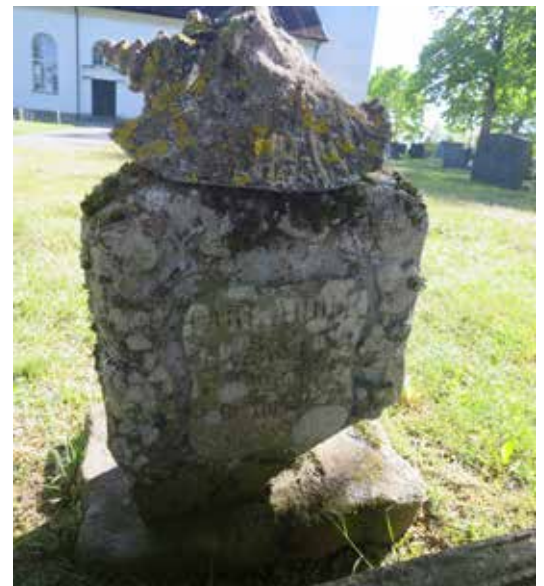
Naturromantisk vård i skulpturalt huggen sandsten från 1877, med ovanligt snäckskalsdekor.

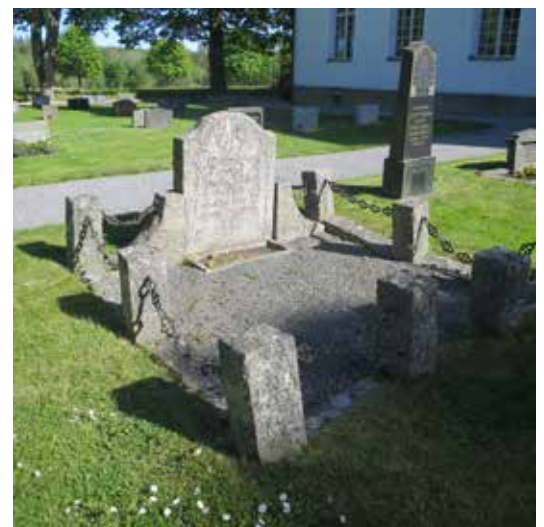
En välbevarad grusgrav med sammanhållen gestaltning, utgör J M Petersson grav från 1920.

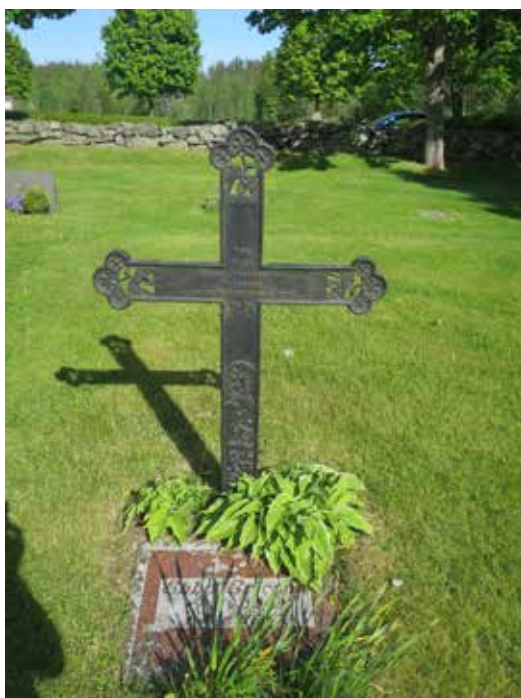
Gjutjärnskorset från 1909 är från Rosenholms manufakturfabrik.

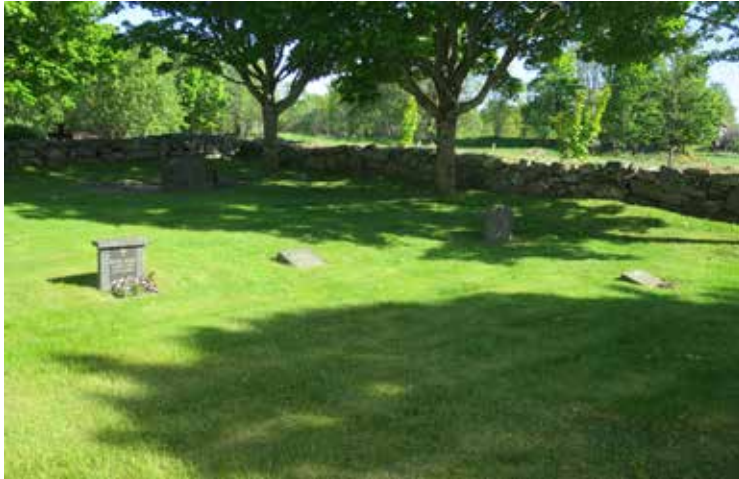
Området med allmänna linjegravar i den östra delen av kvarteret är kraftigt urgallrat.

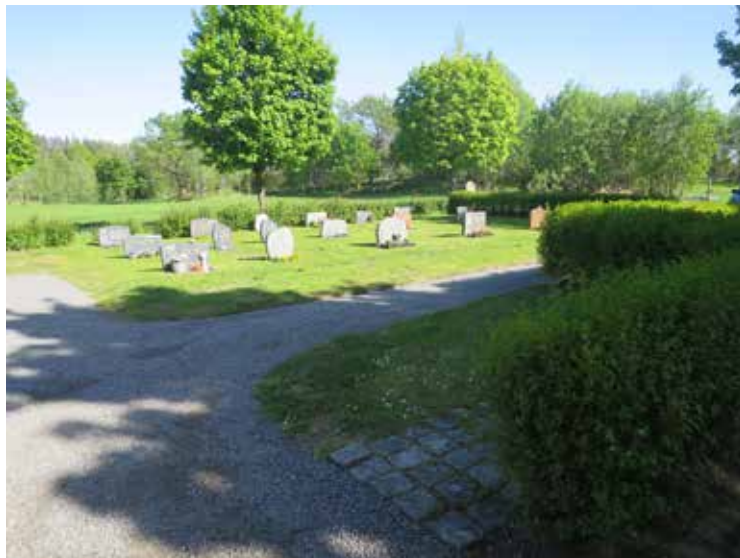
Kyrkogårdsutvidgningen i öster.

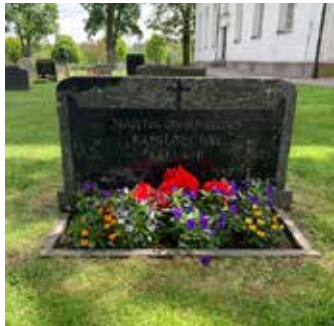
| Gravnr. | Beskrivning/år | Inskription | Antikvarisk bedömning/urval | Fotografi |
|---|---|---|---|---|
| FRÖA-0016 | Vård i svart granit med asymmetrisk dekor med gryningsmotiv och kors. 1945. | MARTIN JOHANSSONS<br>FAMILJEGRÄV<br>KALLSJÖ<br>ELIN 1904 – 1945<br>MARTIN 1898 – 1985 | Klass 2.<br>Tidstypisk vård | |

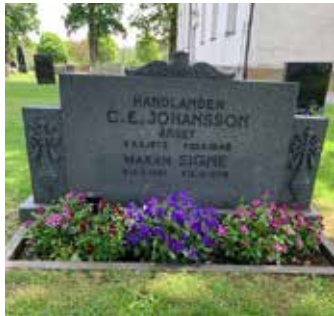
| Gravnr. | Beskrivning/år | Inskription | Antikvarisk bedömning/urval | Fotografi |
|---|---|---|---|---|
| FRÖA-0017 | Modernistisk vård i finsågad svart granit. Symmetrisk dekor med festonger huggna i relief. 1946. | HANDLANDEN<br>C.E. JOHANSSON<br>ÅRSET<br>*5.5.1873 +25.6.1946<br>MAKAN SIGNE<br>*15.2.1891 +12.12.1978 | Klass 2.<br>Tidstypisk vård med titel. | |

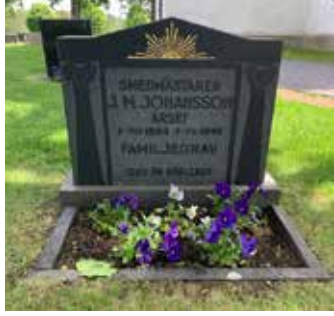
| Gravnr. | Beskrivning/år | Inskription | Antikvarisk bedömning/urval | Fotografi |
|---|---|---|---|---|
| FRÖA-0018 | Modernistisk vård i svart polerad granit med tempelgavel och dekor av kolonner samt förgylld soluppgång. | SMEDMÄSTAREN<br>J.M. JOHANSSON<br>ÅRSET<br>*26/1 1864 +3/11 1946<br>FAMILJEGRÄV<br>GUD ÄR KÄRLEKEN | Klass 1.<br>Tidstypisk vård. Titel med koppling till järnhanteringen i bygden. | |

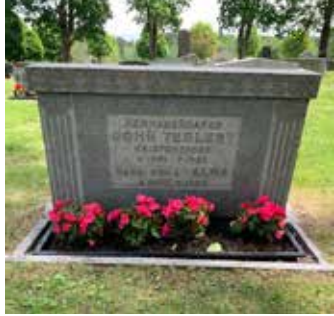
| Gravnr. | Beskrivning/år | Inskription | Antikvarisk bedömning/urval | Fotografi |
|---|---|---|---|---|
| FRÖA-0030 | Modernistisk vård i grå granit med kolonnmotiv på sidorna och polerad framsida. | HEMMANSÄGAREN<br>JOHN TEGLERT<br>KRISTERSTORP<br>*1901 +1959<br>HANS MAKALMA<br>*1907 +1980 | Klass 2.<br>Tidstypisk vård med titel. | |

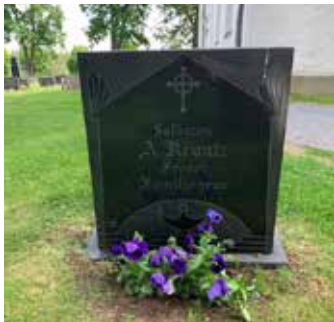
| FRÖA-0039 | Polerad vård i diabas. Dekor av oljelampa och kors. | Soldaten<br>A. Krantz<br>Fröset<br>Familjegrav | Klass 2.<br>Tidstypisk vård med titel. | |

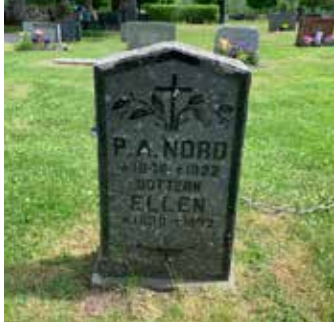
| FRÖA-0043 | Småskalig vård i svart granit med brutet krön. Dekor av oljelampa, kors och bladverk. | *1846 P.A. NORD 1932<br>DOTTERN ELLEN<br>*1890 +1992 | Klass 2.<br>Tidstypisk vård | |

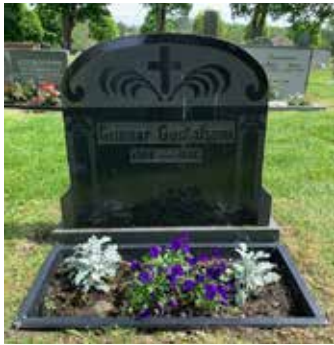
| FRÖA-0051 | Rundbågig vård i diabas med dekor av stiliserade kolonner samt blad och kors. | Gunnar Gustafsson<br>1900 – 1936 | Klass 2.<br>Tidstypisk vård | |

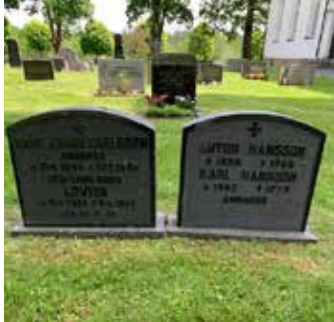
| FRÖA-0057 N | Två småskaliga likartade gravvårdar i svart granit. Dekor av kors. | HANS JOHAN CARLSSON<br>AMNABRO<br>*23/2 1844 +27/2 1935<br>OCH HANS MAKÅ LOVISA<br>*16/4 1851 +2/6 1937<br>JOH. EV. 11-25<br><br>ANTON HANSSON<br>*1890 +1965<br>KARL HANSSON<br>*1882 1979<br>AMNABRO | Klass 1.<br>Grav med vård över person av lokalhistorisk betydelse.<br>Anton Hansson var en välkänd amatörfotograf i bygden. | |

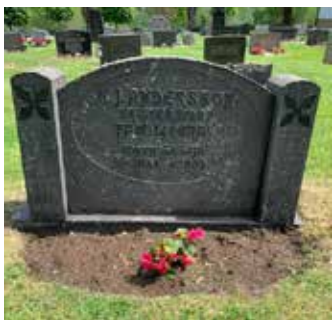
| FRÖA-0076 | Vård i svart granit med sidostenar. Motiv av blad. | K.J. ANDERSSON<br>KRISTERSTORP<br>FAMILJEGRAV<br>SONEN GUSTAV<br>*1893 +1934 | Klass 2.<br>Tidstypisk vård. | |

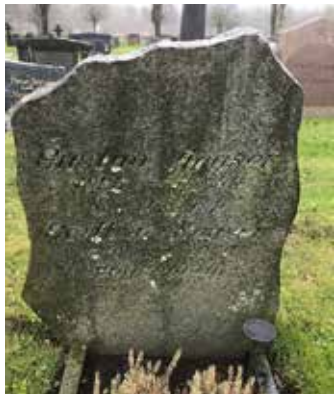
| FRÖA-0091 | Sentida vård i grå granit. | Gustav Angser<br>1896-1986<br>Sv. Ps. 183<br>Gottfrid Angser<br>1902-2000<br>Angseboda | Klass 2.<br>Sentida vård över person av lokalhistorik betydelse. Gustav Angser var ordf i kommunfullmäktige, ledmot av skolstyrelsen samt aktiv inom Ramkvilla m fl kristidsförbund. | |

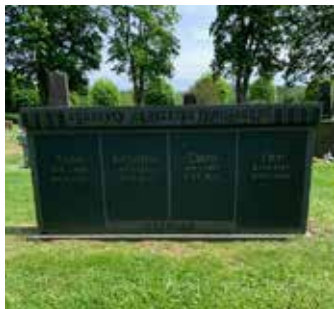
| FRÖA-0093 | Monumentalt utformad vård i svart granit med polerade namntavlor. 1933. | SYSKONEN JOHANSSON FAMILJEGRV<br>ANNA<br>*27/12 1863<br>+23/9 1933<br>KRISTINA<br>*17/11 1865<br>+30/6 1946<br>EMMA<br>*14/2 1883<br>+13/2 1970<br>PER<br>*12/5 1880<br>+18/3 1966<br>ESPRILLA | Klass 2.<br>Tidstypisk vård. | |

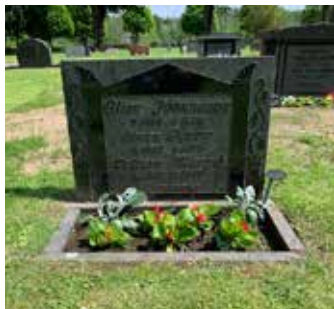
| FRÖA-0111 | Vård i svart granit med stiliserad blomterdekor. 1936. | Elise Johansson<br>*1879 +1936<br>Sonen Georg<br>*1906 +1989<br>Dottern Margit<br>*1922 +2002<br>Ljunganäs | Klass 2.<br>Tidstypisk vård. | |

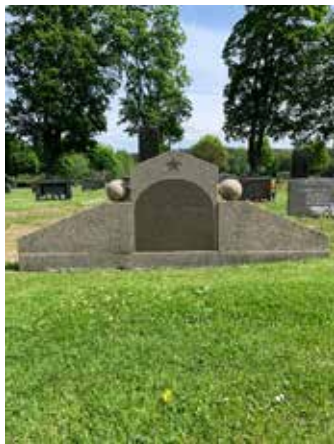
| FRÖA-0113 | Gavelvård i krysshämrad röd granit med runda klot på sidostenar. Motiv av stjärna. 1928 | J.A. ISAKSSON<br>ÅRSET<br>FAMILJEGRV | Klass 2.<br>Tidstypisk vård med påkostad utformning till igenlagd grusgrav. | |

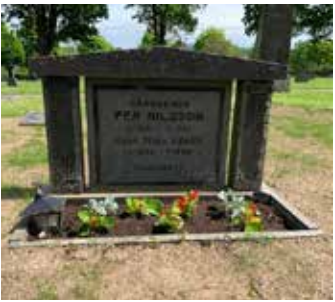
| FRÖA-0132 | Tempelgavelvård i svart granit med dekor av kolonner och strålande stjärna på tympanon. 1958. | NÄMNDEMAN<br>PER NILSSON<br>*1881 +1965<br>HANS MAKAS HANNA<br>*1886 +1958<br>PSALT. 136 V.1 | Klass 1.<br>Tidstypiska vård över person av lokalhistorisk betydelse. Per Nilsson var köpman, nämndeman och ledamot i kommunstyrelsen. | |

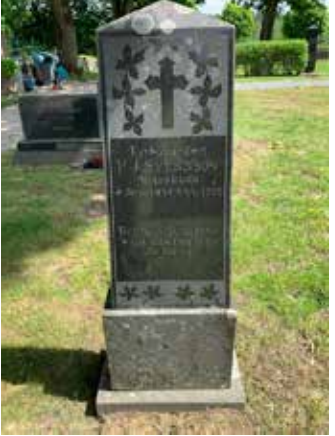
| FRÖA-0142 | Vård med pyramidformat krön i svart polerad granit. Historiserande stil. 1919. | Kyrkovärden<br>P J SVENSSON<br>Angseboda<br>*31/10 1834 +4/11 1919<br>DOTTERN JOSEFINA<br>*21/8 1884 +9/2 1920<br>Ps 221. V3 | Klass 1.<br>Karaktärsskapande vård med framträdande placering. Titel med koppling till församlingen. | |

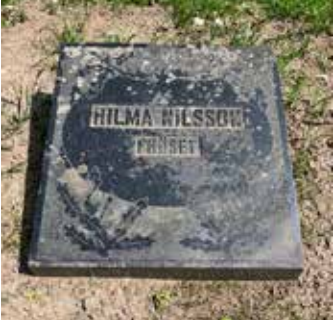
| FRÖA-0152 N | Liggande vård i svart granit med polerad namntavla och dekor av ekblad. | HILMA NILSSON<br>FRÖSET | Klass 2.<br>Tidstypisk vård. | |

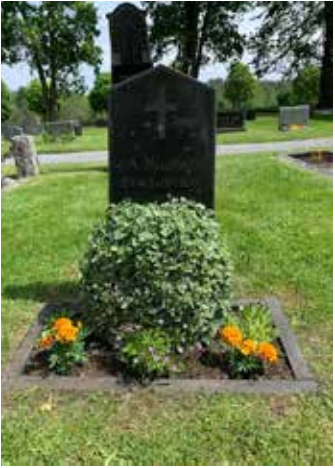
| FRÖA-0156 | Vinkelbruten vård i svart polerad granit. Rabatt med liguster. 1923. | J.A. NILSSONS<br>FAMILJEGRAV<br>Ljunganäs<br>Ps. 146 v.6 | Klass 2.<br>Tidstypisk vård. | |

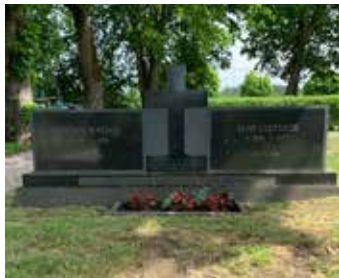
| FRÖA-0159 | Storskalig vård i svart granit med mittsten i formen av ett kors. | JUR. STUD.<br>LARS-ERIC SVENSSON<br>*1913<br>+1937<br>GERDA SVENSSON ELAN SVENSSON<br>*1884 + 1976 *1884 +1957<br>PSALT.46.2 SV.PS.564<br><br>SKICKELSEN SOM DUNKEL VAR<br>SKALL BLIVA KLAR NÄR TIDENS<br>FÖRLÅT RÅMNAT HAR<br><br>KANTOR ELAN SVENSSONS FAMILJEGRÄV | Klass 1.<br>Karaktärsskapande vård med påkostad utformning och framträdande placering. Vård över person av lokalhistorisk betydelse. Elan Svensson var kantor, folkskollärare och ordf. i kommunfullmäktige. | |

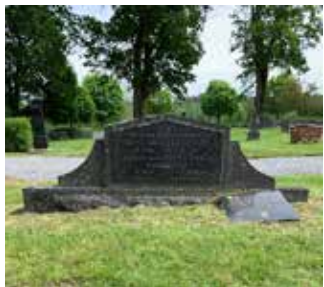
| FRÖA-0163 | Gavelvård i svart granit med polerad framsida till igenlagd grusgrav. 1917. Sekundärsten. | KYRKOHERDEN I FRÖDERYDS PASTORAT<br>JOHN AUG. PETERSSON<br>*1846 – +1917<br>OCH HANS MAKAN SELMA MARIA<br>F. COLLIANDER<br>*1844 - +1922<br>UPP. 2:10 SV. PS. 252<br>Sekundärsten<br>AXEL COLLIANDER<br>*1877 +1942<br>FRÅN VÄNNER | Klass 1.<br>Kyrkoherdegrav med karaktärsskapande vård och framträdande placering. | |

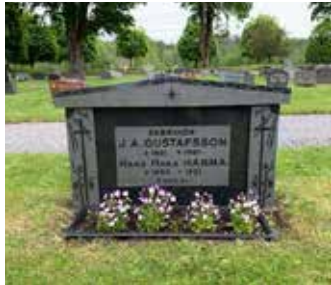
| FRÖA-0166 | Vård i svart granit med tympanon och symmetrisk dekor av kors, sol och blommor. | FABRIKÖR<br>J.A. GUSTAFSSON<br>*1881 +1957<br>HANS MAKAN HANNA<br>*1883 +1951<br>2 KOR. 5:1 | Klass 2.<br>Tidstypisk vård med titel. | |

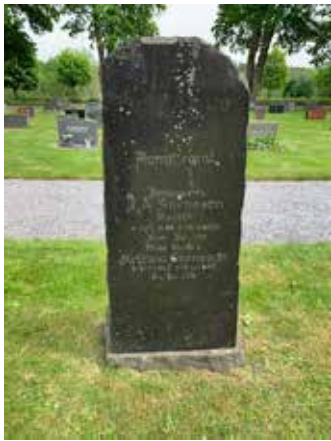
| FRÖA-0169 | Nationalromantisk vård i grovhuggen svart granit med polerad framsida. 1919. | Familjegraf.<br>Hemmanseg.<br>J.A. Svensson<br>Kallsjö<br>*10/2 1868 +28/8 1919<br>Dav. Ps. 130<br>Hans hustru<br>Kristina Svensson<br>*6/7 1867 13/10 1945<br>Sv. Ps. 355 | Klass 1.<br>Karaktärsskapande och tidstypisk vård med framträdande placering. | |

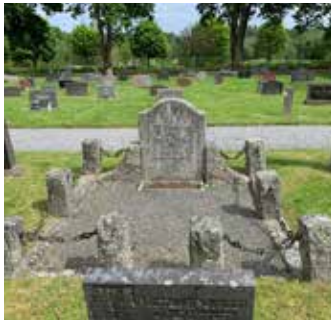
| FRÖA-0170 | Monumental grusgrav med ram och vård i ljus granit. Grovhuggna stenpollare runt graven sammanhållna av kedjor. 1921. | J. M. Petersson<br>Fr. Klef<br>*17/12 1856 +24/11 1921<br>Hans Maka<br>Amanda<br>*23/5 1863 +25/1 1920 | Klass 1.<br>Karaktärsskapande grusgrav med påkostad utformning och framträdande placering. | |

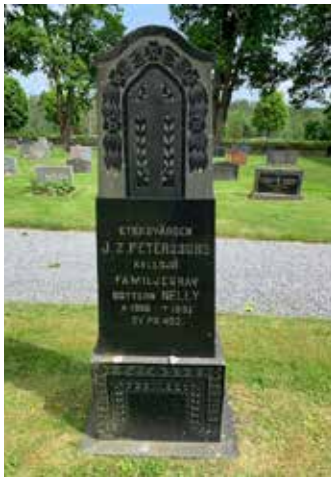
| FRÖA-0171 | Påkostad vård i diabas med polerad framsida och stiliserad blomsterornamentik. | KYRKOVÄRDEN<br>J.Z. PETERSSENS<br>KALLSJÖ<br>FAMILJEGRAV<br>DOTTERN NELLY<br>*1906 +1991<br>SV. PS. 452 | Klass 1.<br>Karaktärsskapande vård med påkostad utformning och framträdande placering. Titel med koppling till församlingen. | |

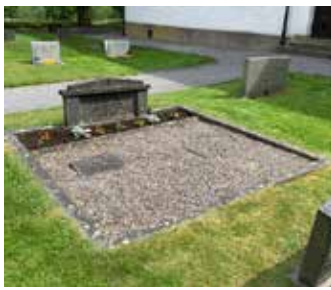
| FRÖA-0172 | Grusgrav med ram och vård i svart granit. 1945. | CARL HASSELGREN<br>*7/4 1858 +25/6 1945<br>HANS MAKAS IDA<br>*25/3 1864 +14/7 1920<br>HOLMESHULT<br>Sekundärsten:<br>ALVA HASSELGREN<br>FÖDD I FRÖDERYD 1907<br>DÖD I STOCKHOLM 1998 | Klass 1.<br>Karaktärsskapande grusgrav med framträdande placering. | |

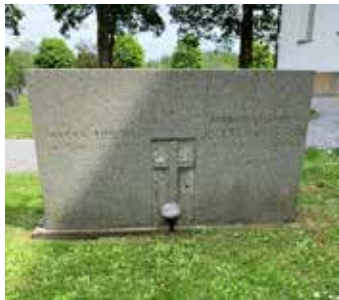
| FRÖA-0173 | Modernistisk vård i ljus grå granit med symmetrisk text och kors i mitten. 1968. | HEMMANSÄGARE<br>MAKAN HELGA JOSEF KARLSSON<br>*1889 +1975 *1883 +1968<br>HULUBODA | Klass 2.<br>Vård med påkostad utformning och titel. | |

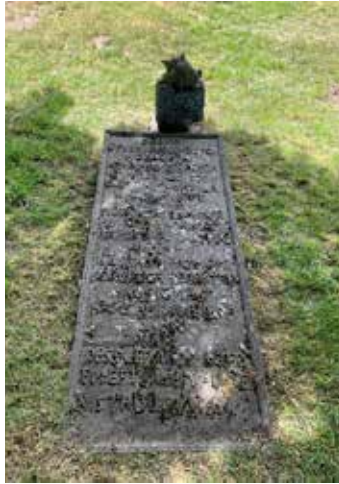
| FRÖA<br>Ur bruk<br>upp-<br>ställd<br>mitt för<br>norra<br>mitt-<br>gången | Gjutjärnshäll från 1780-talet med profilerad ram och pålagd slarvigt utförd inskription med bristfällig stavning. Ingen synlig ytbehandling. Mindre partier av inskriptionen saknas. Hällen har tillverkats vid Holmeshult järnbruk (1750-1795), där Hans Banda var inspektör. Hällen flyttades 1933 till nuvarande plats efter att ha legat under trappan till sakristians ingång. Har ursprungligen legat inne i den gamla kyrkan. | FRODOM<br>ÖFVER=INSPECTOREN<br>HÖGACKTAD<br>HERR HANS BANDA<br>SOM. D: 2.AUG.1786<br>GICK TIL SIN HVILA.<br>I DENNA GRIFT<br>SOFVER.<br>EI OROAS AF BEKYMNER<br>EI MATTAS AF ARBETE<br>EI FRUKTAR HÖGAS ONÅD<br>HVILKA<br>ÄLSKADE HONOM<br>SORGD OCH BEGRÅTEN<br>VÄLSIGNAS<br>HANS ÅMINNELSE<br>ÄHR<br>VAR<br>DESS LEFNADS LOPP<br>EN EFTERLEVANDE<br>RISTADE RUNAN | Klass 1.<br>Unik och sällsynt förindustriell gjutjärnshäll. Lokalt producerad vid Holmeshult järnbruk. Titel med koppling till järnhanteringen i trakten.<br><br>Bör föras upp på kyrkans inventarie-förteckning. En permanent förvaring inne i kyrkan eller museal uppställning med skyddstak bör övervägas. Hällen bör ses över av metallkonserverator. | |

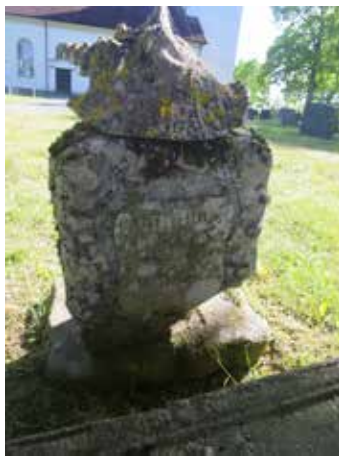
| FRÖA-0177<br>Ur bruk<br>upp-<br>ställd<br>i mitt-<br>gångens<br>nordliga<br>ände. | Småskalig naturromantisk vård i skulpturalt huggen sandsten med bladornamentik och utbildad inskriptionstavla. Stor snäcka som kröndekor. 1874. Står uppställd vid gravhäll i gjutjärn och vänd åt norr. Avvikande placering tyder på sekundär uppställning. | CARL ADOLF<br>EKENSTAM<br>* 1876<br>+ 1877<br>Sv:Ps 493 | Klass 1.<br>Tidig industriell vård med påkostad utformning vid barngrav.<br><br>Bör föras upp på kyrkans inventarieförteckning. | |

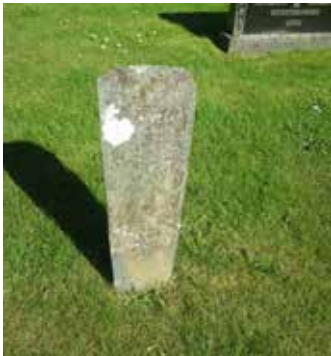
| Gravnr. | Beskrivning/år | Inskription | Antikvarisk bedömning/urval | Fotografi |
|---|---|---|---|---|
| FRÖB-<br>Ur bruk | Småskalig naturstensvård av handhuggen lerskiffer. Står inte inom gravrad, vänd mot väster. Oklart om den står vid grav eller har flyttats.<br><br>Carl Petter Thor var son till grenadjären Johan Pettersson Thor i Huluboda. | C. P. THOR<br>F. 1869<br>D. 1876<br>Ps 493 | Klass 1.<br>Förindustriell vård vid barngrav. Tillverkad lokalt av lokal stensort.<br><br>Om vården är tagen ur bruk och flyttad bör den föras upp på kyrkans inventarieförteckning. | |

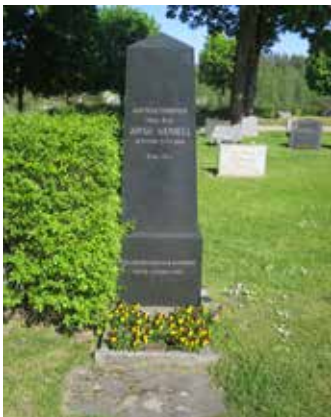
| Gravnr. | Beskrivning/år | Inskription | Antikvarisk bedömning/urval | Fotografi |
|---|---|---|---|---|
| FRÖB-0010 | Minnesvård över kontraktsposten Jonas Sandell rest 1909. Obeliskformad vård i polerad svart granit med ligusterhäck i en sträckning åt norr i linje med vården. Stenbelagd gång med skiffer framför. | KONTRAKTSPROSTEN<br>PHIL. MAG.<br>JONAS SANDELL<br>*10/1 1790 +24/7 1858<br>ROM. 14:8.<br>FÖRSAMLINGSBÖR OCH BARNBARN<br>RESTE VÅRDEN 1909 | Klass 1.<br>Minnesvård vid kyrkoherdegrav över person av historisk betydelse. Jonas Sandell var kyrkoherde i Fröderyd 1831-1858, välkänd teolog och kulturpersonlighet samt även fader till den världskända psalmförfattaren Lina Sandell.<br><br>Gravens grusbädd och häckomgärdning bör återställas. Häcken kan hållas lågt tuktad så att vården framträder väl. | |

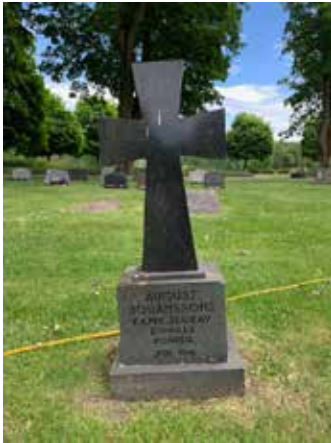
| Gravnr. | Beskrivning/år | Inskription | Antikvarisk bedömning/urval | Fotografi |
|---|---|---|---|---|
| FRÖB-0012N | Modernistiskt kors av svart polerad granit. | AUGUST JOHANSSONS<br>FAMILJEGRAV<br>ESPRILLA<br>NORREG.<br>JOH. 11:25 | Klass 2.<br>Tidstypisk vård. | |

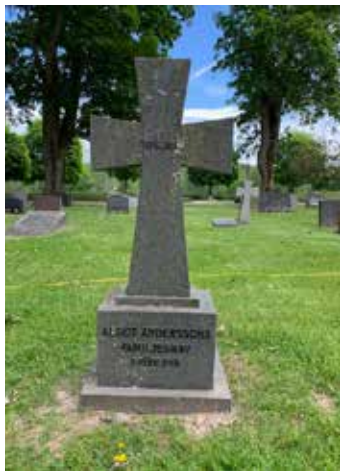
| FRÖB-0012S | Modernistiskt kors av svart finhuggen granit. | JOH 3:16<br>ALGOT ANDERSSONs<br>FAMILJEGRÄV<br>FRÖDERYD | Klass 2.<br>Tidstypisk vård. | |

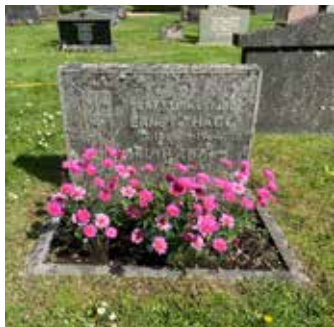
| FRÖB-0014 | Modernistisk vård i finsågad grå granit. | SKRÄDDARMÄSTARE<br>ERNST THAGG<br>*1894 +1984<br>RUTH THAGG<br>*1893 +1956 | Klass 2.<br>Sentid vård med titel. | |

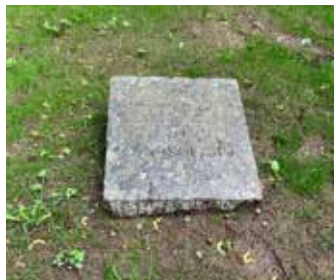
| FRÖB-0023 | Liggare i finhuggen grå granit. | ELMER ELFSTRÖM<br>*1905 +1919 | Klass 2.<br>Tidstypisk vård vid enskild grav. | |

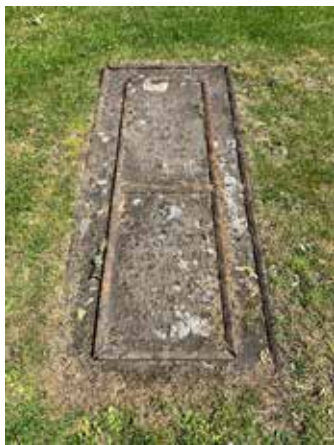
| FRÖB-0049 | Gjutjärnshäll från 1721 över kyrkoherden Anders Colliander. Kantbård med textband mellan profilerade lister. Gjuten inskription, som i vissa partier är skadad. Den har ursprungligen haft sin plats inne i den gamla kyrkan och kan möjligen ligga kvar vid sin grav. | Textband:<br>GUD ÄR MITT WITTNE HURU IAG<br>ÅSTUNDAR EDER ALLA HIER.....HANS<br>GRUND I CHRISTI UTI TINA HÄNDER<br>BEFALLER.<br><br>Inskription:<br>FRAMLIDNE PROBSTEN OCH<br>KYRKOHERDEN HÄR I FRÖDERYD<br>HERR MAGISTER ANDERS COLIANDER<br>GRAFVÅRD HONOM TILL WÄL FÖR TILL<br>ÅMINNELSE ...1721. | Klass 1.<br>Unik och sällsynt gjutjärnshäll. Sannolikt tillverkad lokalt (inte fastställt).<br><br>Hällen är i behov av konservering. Utförs av metallkonserverator. Lämpligt skydd mot fukt och mekaniska skador bör utredas. | |

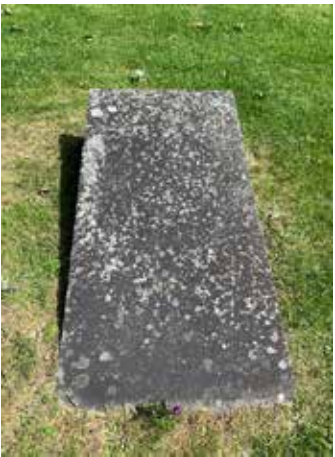
| FRÖB-0050 | Storskalig häll i finhuggen svart granit. 1896. | Kontraktsprost af Westra Härad<br>P. PETERSSON<br>*6/4 1814 +29/6 1896 | Klass 1.<br>Tidig industriell vård vid grav över kontraktsprost. | |

En av de äldre kyrkoherdegravarna utgör kontraktsprost Per Peterssons storskaliga gravhäll i polerad svart granit från 1896. Bland de högresta vårdarna utmed mittgången i kvarter A återfinns bland annat bautastenen vid P J E Petersson grav (FRÖA-167) samt en väl gestaltad grusgrav från 1920 i ljus granit omgärdad av kätting mellan hörnpollare (FRÖA-170). Dessa fåtal äldre gravvårdar reser sig som solitärer i över de andra och bidrar med en historisk dimension till kvarteren. I den östra delen av kvarter B finns några enklare vårdar från tidigt 1900-tal, flera till enskilda gravar.

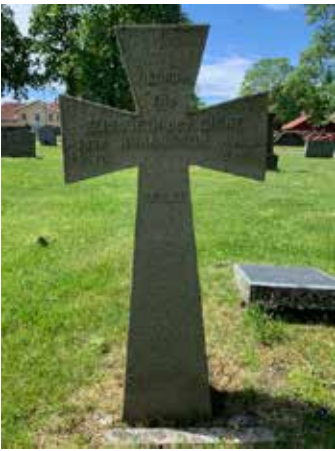
| FRÖB-0076 | Modernistiskt kors i finhuggen ljus granit. 1959. | VILORUM<br>FÖR<br>ELISABETH OCH SIGNE<br>*1882 JOHANSSON *1885<br>+1975 +1959<br>S. PS. 66 | Klass 2.<br>Tidstypisk vård med påkostad utformning. | |

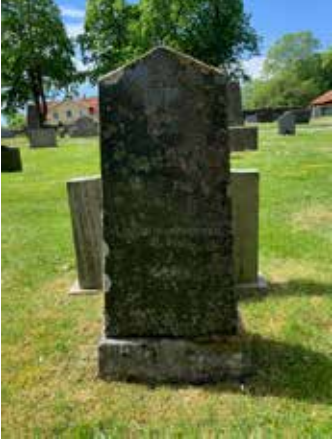
| FRÖB-0080 | Vinkelbruten vård i svart polerad granit. | Anna Molin<br>*1848 +1903<br>Lärjungar och vänner<br>reste vård<br>Dan. 12:3 | Klass 1.<br>Vård över person av lokalhistorisk betydelse. Anna Molin var småskolelärarinna i Fröderyd 1875-1903. | |

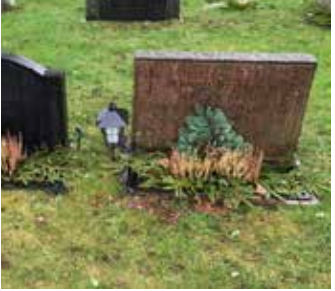
| FRÖB-0095 | Sentida vård i grovhuggen och finsågad röd granit. | Henry Fransson<br>*1917 +1988<br>Ruth Habbe-Fransson<br>*1922 +1993<br>Hökhult | Klass 2.<br>Sentida vård över person av lokalhistorisk betydelse. Henry Fransson var ordförande i kommunalnämnden, ledamot i fullmäktige och skolstyrelsen m m. | |

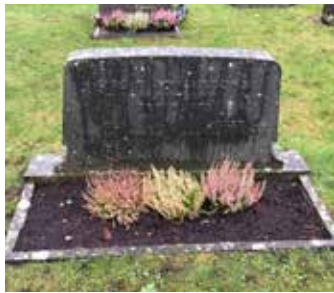
| FRÖB-0098 | Modernistisk vård i svart granit med avrundade hörn och dekor vid sockeln. | OSCAR JOHANSSONS<br>HULTATORP<br>GRAVPLATS<br>ELSA *1898 + 1981 OSCAR * 1890 +1953 | Klass 1.<br>Tidstypisk vård över personer av lokalhistorisk betydelse. Elsa var lärare i Fröderyd skola i närmre 30 år. Oscar var kyrkvård och även ytterst ansvarig för kyrkbygget på 40-talet. | |

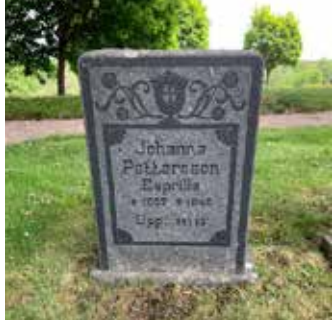
| FRÖB-0109 | Småskalig vård i finhuggen svart granit. Stiliserad dekor av urna och blommor. 1942. | Johanna<br>Pettersson<br>Esprilla<br>*1857 +1942<br>Upp. 14:13 | Klass 2.<br>Tidstypisk vård vid enskild grav. | |

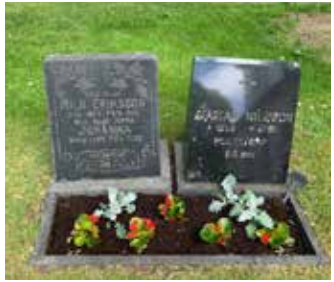
| FRÖB-0123 | Småskalig vård i polerad svart granit med dekor av murgröna. 1900. Sekundärvård i samma storlek men utan dekor. | HÄR VILAR<br>NILS ERIKSSON<br>*1/4 1835 +5/3 1900<br>OCH HANS MAKAN<br>JOHANNA<br>*18/9 1842 + 8/5 1922<br>HULTATORP<br>1 KOR. 1:8 | Klass 1.<br>Tidigt exempel på vård i enklare familjegrav. | |

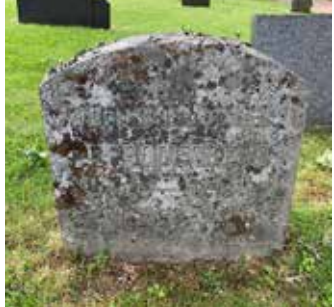
| FRÖB-0128 | Minnesvård i finhuggen ljus granit med segmentbågigt krön. Senare rest eventuellt på 1930-talet. | FOLKSKOLLÄRAREN<br>J. FRÖDEBERG<br>1817 – 1896<br>Ps. 207.7.8 | Klass 1.<br>Vård över person av lokalhistorisk betydelse. Johan Fröderberg var folkskollärare i Fröderyd. | |

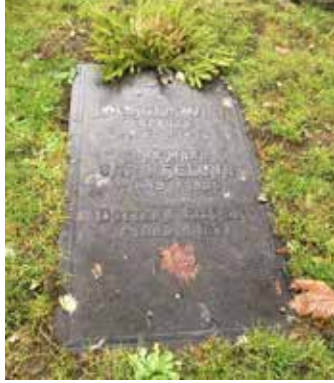
| FRÖB-0135 | Funktionalistisk håll i svart granit. 1936. | J.M HOLMQVIST<br>ESPRILLA<br>*1847 +1936<br><br>HANS MAKAN<br>SARA HELENA<br>*1849 +1936<br><br>DOTTERN ESTER<br>*1889 +1971 | Klass 2.<br>Tidstypisk vård.<br><br>Johannes Holmquist var soldat från Åsprilla. | |

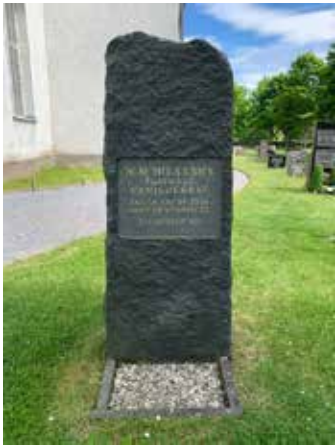
| Gravnr. | Beskrivning/år | Inskription | Antikvarisk bedömning/urval | Fotografi |
|---|---|---|---|---|
| FRÖC-0001 | Bautasten i nationalromantisk stil i grovhuggen grå granit med förgylld text. | N.M. NILSSON<br>FLATHULT<br>FAMILJEGRÄV.<br>SALIGA ÅRO DE DÖDA,<br>SOM I HERRANOM DÖ<br>PSALMISTEN 250. | Klass 1.<br>Karaktärsskapande<br>tidstypisk vård<br>med framträdande<br>placering. | |

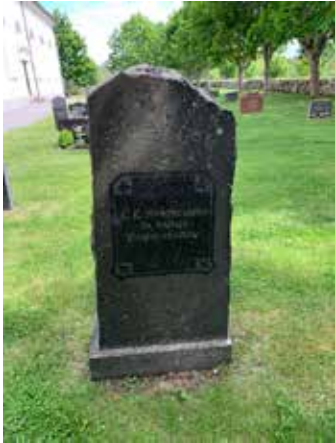
| Gravnr. | Beskrivning/år | Inskription | Antikvarisk bedömning/urval | Fotografi |
|---|---|---|---|---|
| FRÖC-0004 | Nationalromantisk blockstensformad vård i svart granit med polerad namntavla. | C.E. SVENSSONS<br>fr. Kallsjö<br>FAMILJEGRÄV | Klass 1.<br>Karaktärsskapande<br>tidstypisk vård<br>med framträdande<br>placering. | |

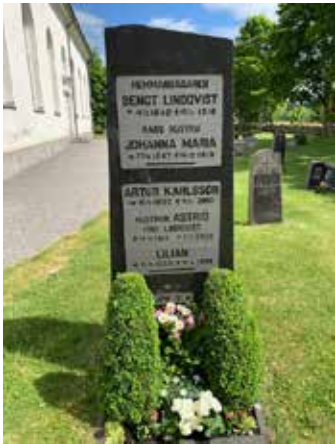
| Gravnr. | Beskrivning/år | Inskription | Antikvarisk bedömning/urval | Fotografi |
|---|---|---|---|---|
| FRÖC-0014 | Högrest modernistisk vård i finhuggen och polerad svart granit. Rabatt med buxbom. 1939. | HEMMANSÄGAREN<br>BENGT LINDQVIST<br>*16/2 1840 +16/11 1916<br>HANS Hustru<br>JOHANNA MARIA<br>*23/5 1847 +16/12 1915<br>ARTUR KARLSSON<br>*10/2 1902 +8/11 2000<br>Hustrun ASTRID<br>FÖDD LINDQUIST<br>*14/2 1911 +5/6 2010<br>LILIAN<br>*13/5 1936 +9/4 1939<br>JOH 3:16 | Klass 1.<br>Karaktärsskapande<br>vård med titel.<br><br>(Bengt Lindqvist<br>var ägare till Årset<br>Södergård). | |

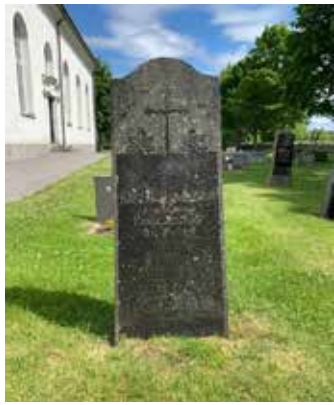
| FRÖC-0020 | Segmentbågig högre vård i svart delvis polerad granit med motiv av kors och kastanjeblad. | KARL JOHANNESSON<br>Angseboda<br>FAMILJEGRÄV<br>SV. PS. 118 | Klass 1.<br>Karaktärsskapande tidstypisk vård. | |

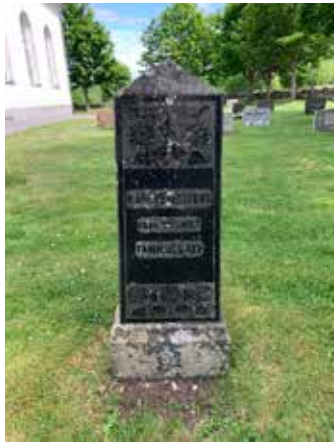
| FRÖC-0033 | Obeliskformad vård med pyramidtopp i svart polerad granit. Blomsterdekor och motiv av stjärna. | KARL PETERSSONS<br>FRÅN HÖKHULT<br>FAMILJEGRÄV | Klass 1.<br>Karaktärsskapande tidstypisk vård. | |

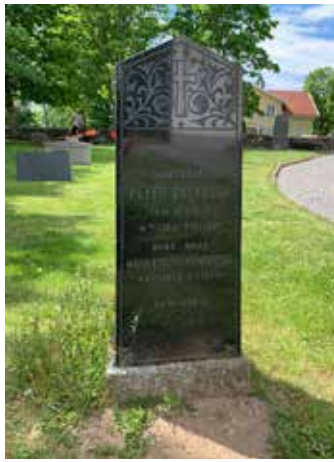
| FRÖC-0040-41 | Vinkelbruten vård i svart granit med stiliserad blomsterdekor samt kors. Stenen har avvikande östlig riktning. | PETER SVENSSON<br>FRÅN RÖSHULT<br>*15/5 1831 +17/6 1915<br>HANS MAKAS<br>MARIA KRISTOFFERDOTTER<br>*22/2 1832 +17/1 1912<br>SV. PS. 452:2 | Klass 1.<br>Karaktärsskapande tidstypisk vård. | |

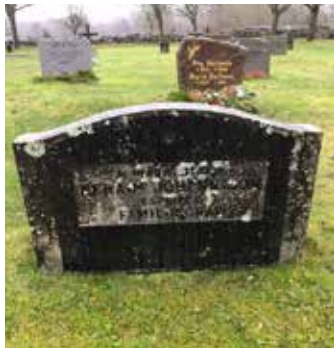
| FRÖC-0066-67 | Modernistisk vård i svart polerad granit med svängt krön och stiliserade blomrankor. | MURARMÄSTARE<br>EFRAIM JOHANNISSON<br>ESPRILLA<br>FAMILJEGRÄV | Klass 2.<br>Tidstypisk vård med titel. | |

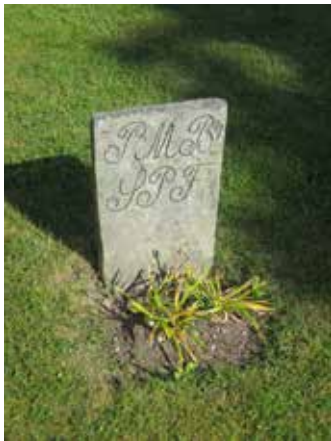
| FRÖC-0094 | Rektangulär huggen lerskifferflisa med handhuggen inskription ifylld i svart. Baksidan ett kors samt dödsåret 1866. | PMB<br>SPE | Klass 1.<br>Förindustriellt lokalt tillverkad vård med intressant historia. Vården resten över bröderna Peter Magnus Blomqvist och Samuel Peter Falk som förolyckades vid en explosion vid Hörnebo skiffergruva 1866. | |

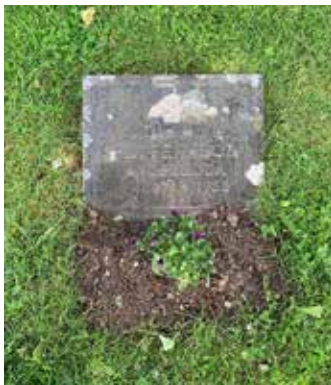
| FRÖC-0118 | Liggare i polerad svart granit. | KRISTINA PETTERSSON<br>ANGSEBODA<br>*1867 +1958 | Klass 1.<br>Typisk allmänna linjenvård. | |

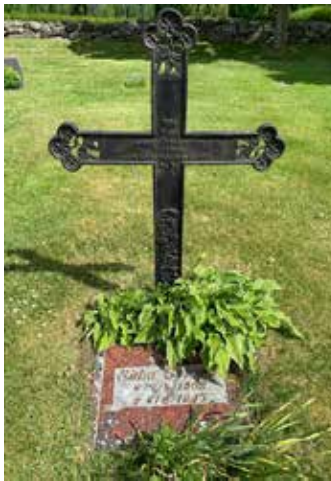
| FRÖC-0122 | Gjutjärnkors med blomsterornament med klöver formade armar med genombruten bladdekoration. Motiv med blomsterranka på stammens båda sidor. Tillverkat av Rosenholms manufakturverk. 1909. Sekundärsten. Rabatt med funkia. | HÄR<br>VILAR<br>SAMUEL JOHANNESSON<br>HULUBODA<br>*23-2-1898. +8-2-1909<br>Sv. Ps.<br>424 | Klass 1.<br>Tidig industriell gjutjärnsvård tillverkad lokalt. | |

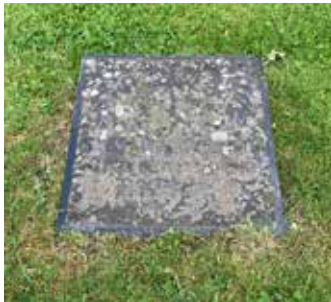
| FRÖC-0125 | Liggare i svart granit, motiv av kors. | SVEN JOHANNESSON<br>*27/11 1870 +2/10 1955<br>SLOTTET | Klass 1.<br>Typisk allmänna linjenvård. | |

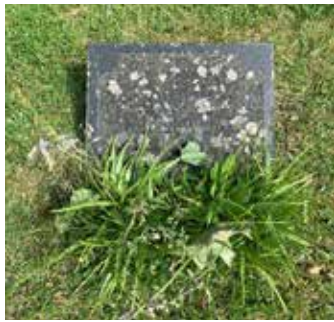
| FRÖC-0142 | Liggare i svart delvis polerad granit. | KRISTINA NILSSON<br>ANGSEBODA<br>*1852 +1944 | Klass 1.<br>Typisk allmänna linjenvård. | |

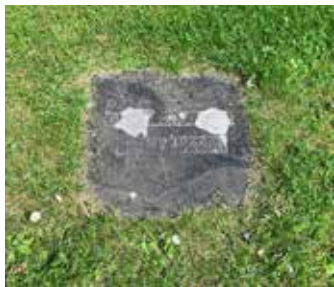
| FRÖC-0145 | Liggare i svart finsågad granit. | F.D. KYRKVÄKTAREN<br>J.P. SVENSSON | Klass 1.<br>Typisk allmänna linjenvård. Titel med koppling till församlingen. | |

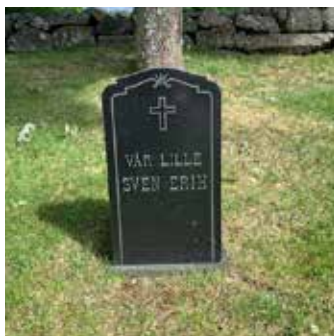
| FRÖC-0152 | Småskalig vård i polerad svart granit. Motiv av kors. 1939. | VÅR LILLE<br>SVEN-ERIK | Klass 1.<br>Typisk allmänna linjenvård. Titel med koppling till församlingen. | |

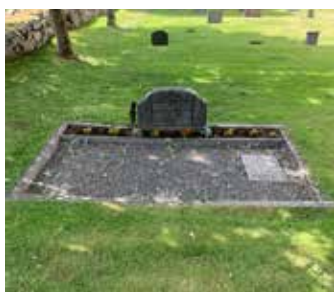
| FRÖC-0163 | Grusgrav med vård och stenram i finhuggen svart granit, bred rabatt och sekundärsten. 1946. | J.A. SAMUELSSON<br>*1860 +1946<br>MATHILDA SAMUELSSON<br>*1850 +1907<br>DOTTERN ALMA<br>*1884 +1960<br>ESPRILLA<br>1 JOH. 1:7 | Klass 2.<br>Efterkrigstida grusgrav inom kvarter för allmänna gravar. Tillkommen efter omläggningen omkring 1940. | |

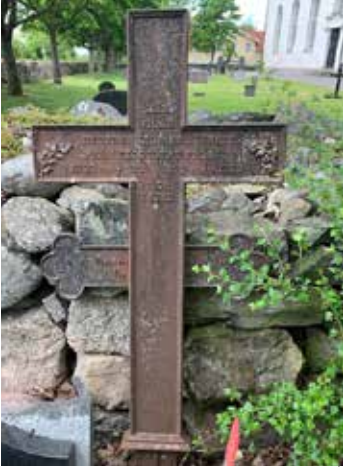
| Gravnr. | Beskrivning/år | Inskription | Antikvarisk bedömning/urval | Fotografi |
|---|---|---|---|---|
| Ur bruk | Gjutjärnskors rakt med profilerade kanter och bas. Bladdekor gjuten i relief vid korsarmans ändar. 1922.<br><br>Tillverkat vid Rosenholms manufakturverk. | HÅR<br>VILAR<br>HUSTRUN LISA BLOMKVIST<br>FRÅN SKOGLUND FRÖSET<br>FÖDD 1839 DÖD 1922<br>VILA I<br>FRID | Klass 1.<br>Tidig industriell gjutjärnsvård, tillverkad i trakten.<br><br>Bör föras upp på kyrkans inventarieförteckning. | |

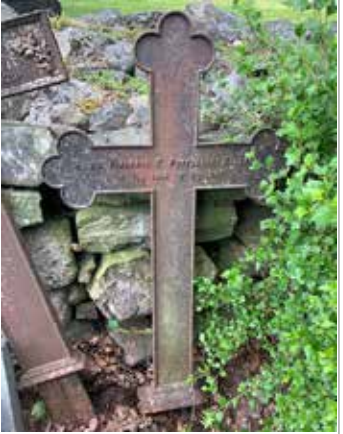
| Gravnr. | Beskrivning/år | Inskription | Antikvarisk bedömning/urval | Fotografi |
|---|---|---|---|---|
| Ur bruk | Gjutjärnskors med klöverbladsändar. 1885.<br><br>Tillverkat vid Rosenholms manufakturverk. | H. EG. JOHANNIS P. PETTERSSON KALLSJÖ<br>*1856 +1885 | Klass 1.<br>Tidig industriell gjutjärnsvård, tillverkad i trakten.<br><br>Bör föras upp på kyrkans inventarieförteckning | |

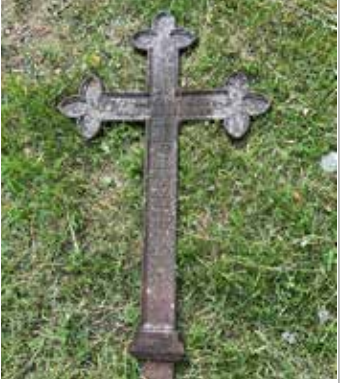
| Gravnr. | Beskrivning/år | Inskription | Antikvarisk bedömning/urval | Fotografi |
|---|---|---|---|---|
| Ur bruk | Mindre gjutjärnskors med nygotiska trepass vid ändarna. 1883.<br><br>Tillverkat vid Rosenholms manufakturverk. | H H<br>PETER MAGNUS NILSSON<br>FRÅN HULTATORP<br>*<br>1844<br>+<br>1883<br>SÖRID<br>AF<br>MAKA<br>OCH<br>DOT<br>TER<br><br>Baksidan:<br>WISH: 4 K 1 V JOH: 3 K 23 V<br>PS: 477 V 8 100 V 3 | Klass 1.<br>Tidig industriell gjutjärnsvård, tillverkad i trakten.<br><br>Bör föras upp på kyrkans inventarieförteckning | |

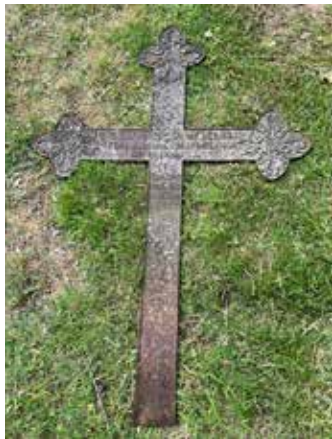
| Ur bruk | <p>Gjutjärnskors<br/>med trepass rikt<br/>dekorerade vid<br/>ändarna. 1888.</p> <p>Tillverkat vid<br/>Rosenholms<br/>manufakturverk.</p> | <p>A C LINDQVIST .....<br/>*1851 +1888<br/>SV PS 489 7 v<br/>I<br/>CHRISTI<br/>SÅR JAG<br/>SOMNAR<br/>IN O,S,V</p> | <p>Klass 1.<br/>Tidig industriell<br/>gjutjärnsvård,<br/>tillverkad i trakten.</p> <p>Bör föras upp<br/>på kyrkans<br/>inventarieförteckning</p> | |
