# Ramkvilla kyrkogård

Kulturhistorisk inventering och förslag till bevarandeplan  
Ramkvilla socken i Vetlanda kommun, Jönköpings län, Växjö stift

Jönköpings läns museums dnr: 2020-036

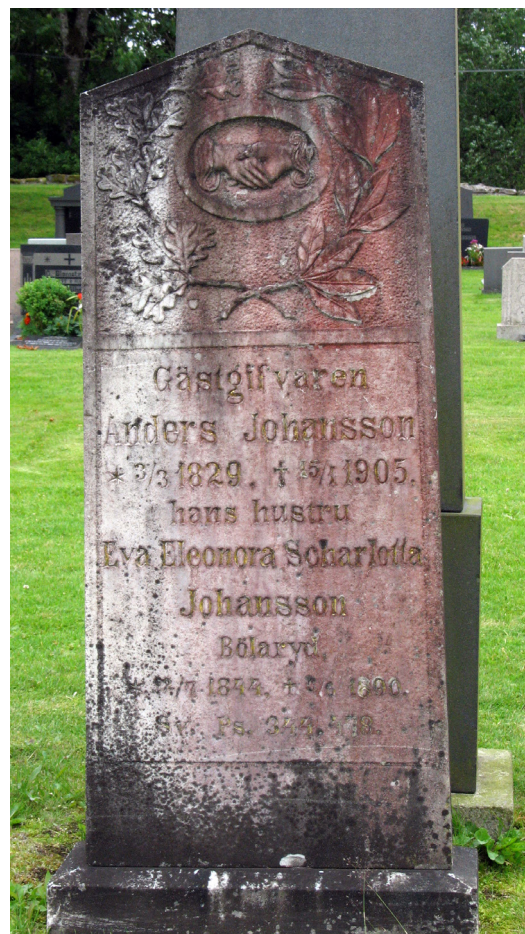
Biologisk påväxt, troligen rödalger, på en gravvård på Villstads kyrkogård i Gislaveds kommun.

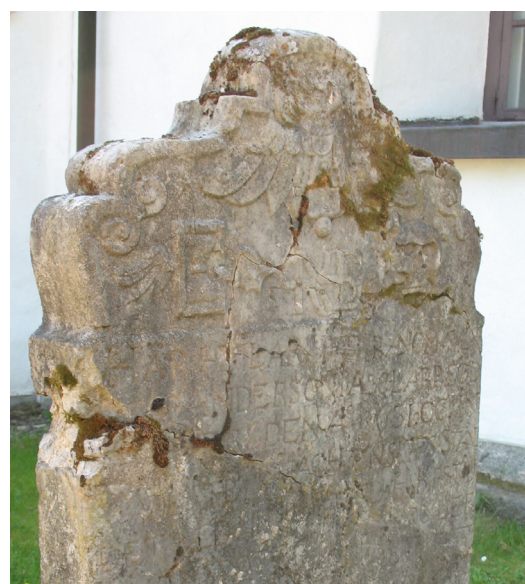
Kalksten har en förmåga att spjälka sig och spricka. Denna sten på Forserums kyrkogård i Nässjö kommun kräver insatser av en stenkonservator.

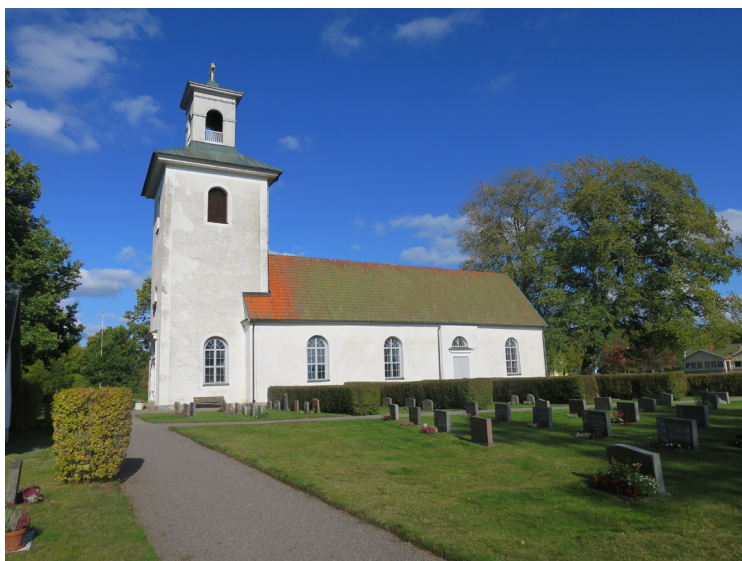
Ramkvilla kyrka som i grunden är en gotisk stenkyrka, förlängdes 1707–08 och erhöll sitt nuvarande lanterninkrönt västtorn 1832–34.

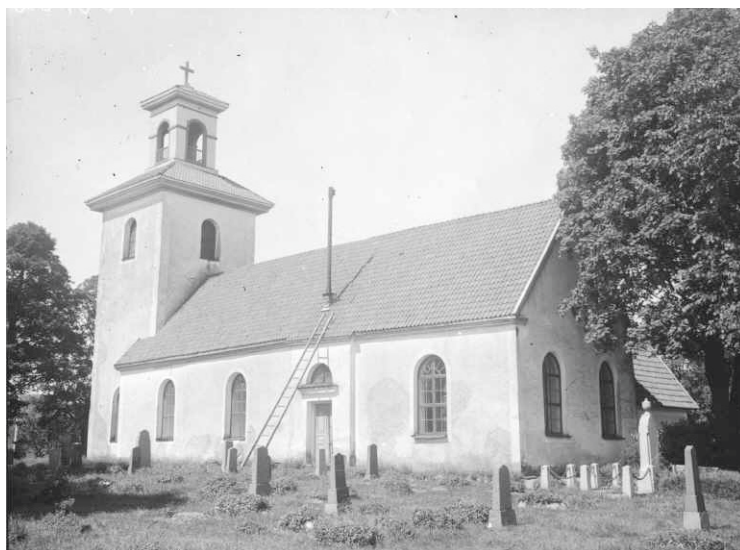
Kyrkogården söder om kyrkan 1926. Gravarna har små gravkullar med vintergröna växter och vissa har stenvårdar av enklare karaktär. Mer påkostade gravar återfinns öster om kyrkans kor. Foto: Ragnar Blomqvist, ATA.

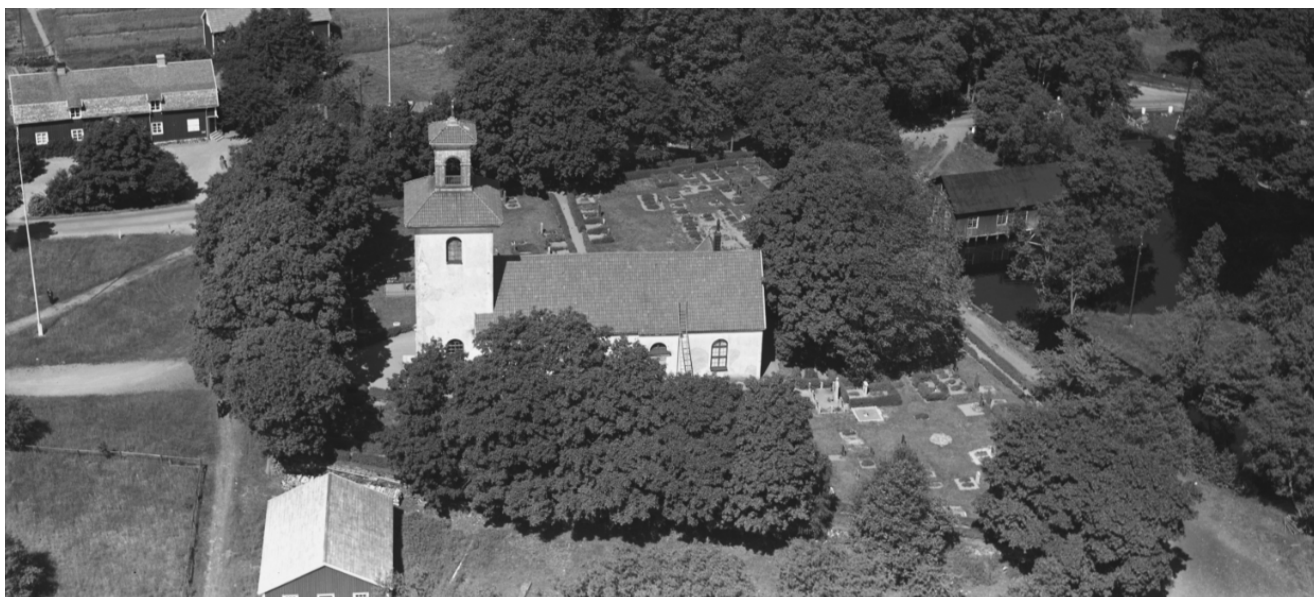
Flygbild över Ramkvilla kyrka och kyrkogård 1936. Gravkvarteren söder om kyrkan har upplåtits för allmänna linjegravar och med köpegravar utmed mittgången. Många av högrestandsgravarna öster om kyrkans kor har häckomgärdningar. AB Flygtrafik, JLM.

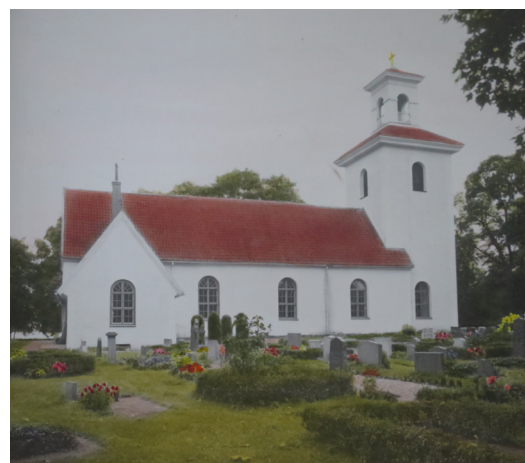
Handkolorerat foto, troligen från 1930-talet, då många grusgravar med häckramar ännu fanns kvar norr om kyrkan. Notera att gravarna hade tagits upp i gräskvarteren. Någon helgjuten gruskyrkogård har därmed aldrig utvecklats i Ramkvilla.

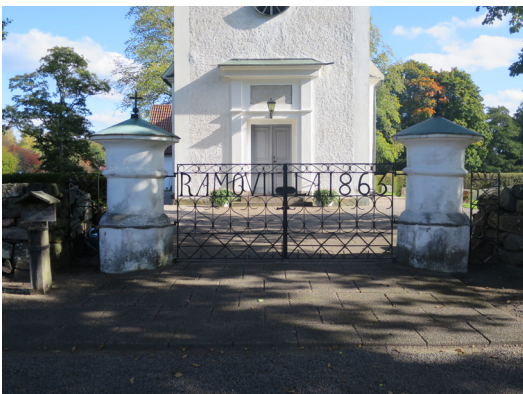
Grindpartiet som byggts 1863 efter ritning av klockare J Janzon. Smidesgrinarna har tillverkats av en sockensmed vid namn Svahn.

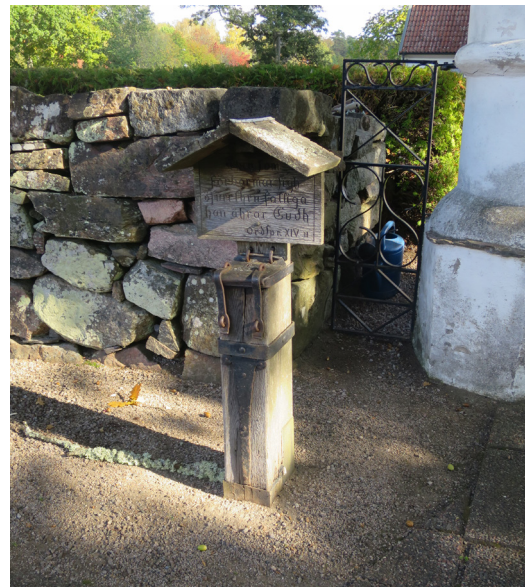
Framför huvudingången står fattigbössan i ek från 1779. Bössan är hårt renoverad och har få originaldelar kvar.

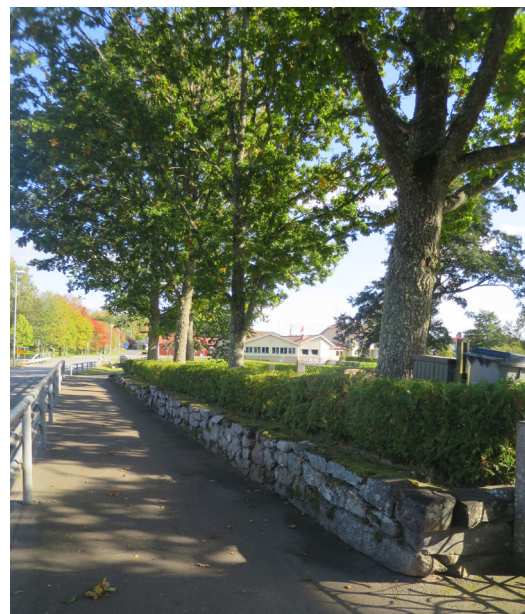
Mot landsvägen i norr består trädkransen av yngre ekar. Stödmuren är här vällagd och innehåller större skifferhällar.

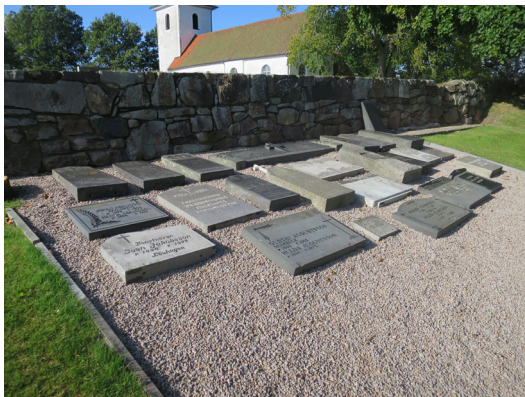
Uppsamlingsplats för gravvårdar tagna ur bruk utanför östra kyrkogårdsmuren.

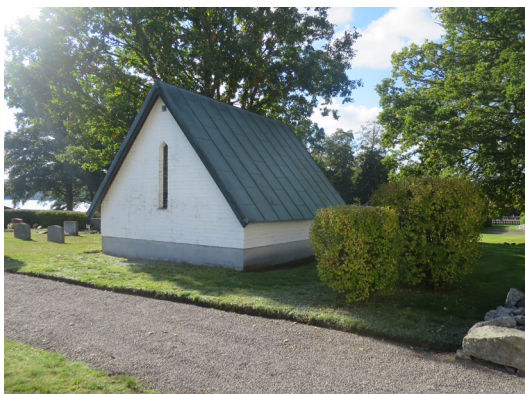
Bårhuset från 1961 ligger delvis nedgrävt i marken i nära anslutning till västra ingången. Vid dess sida finns några figurklippta prydnadsbuskar.

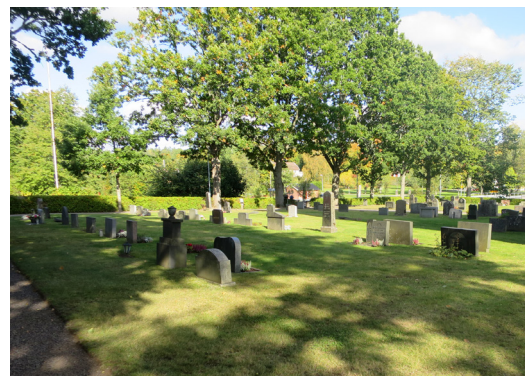
Enstaka uppresta eller påkostade vårdar från tiden före omläggningen i slutet av 1920-talet utmärker sig och skänker en historisk dimension.

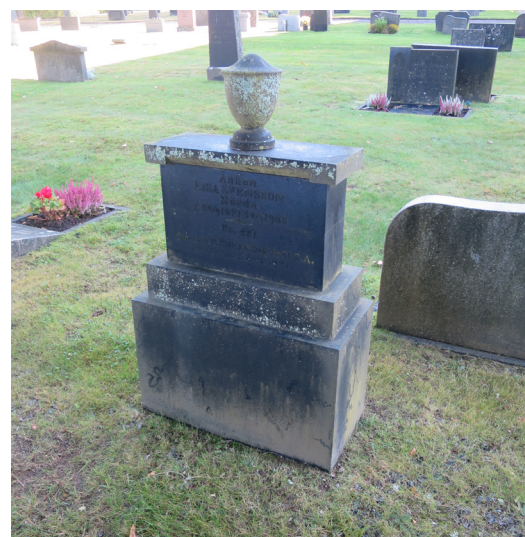
Minnesvården över änkan Lisa Svensson är rest av hennes son 1921 och har en särpräglad utformning i 1920-talsklassicism.

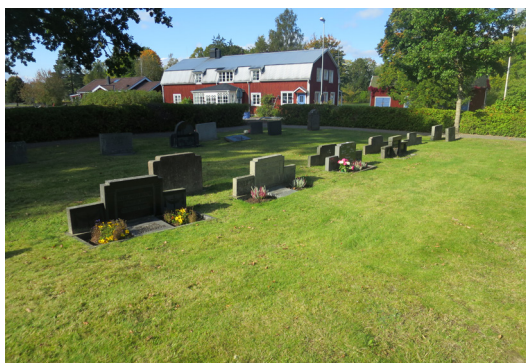
Sektion med likartade efterkrigstida gavelvårdar i nordvästra delen av kvarter A.

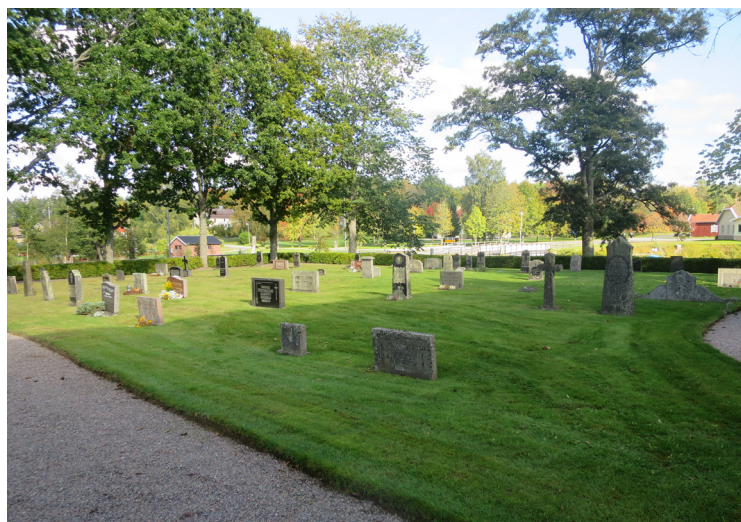
Kvarter B har bibehållit karaktären av allmänt gravkvarter från mellankrigstiden.

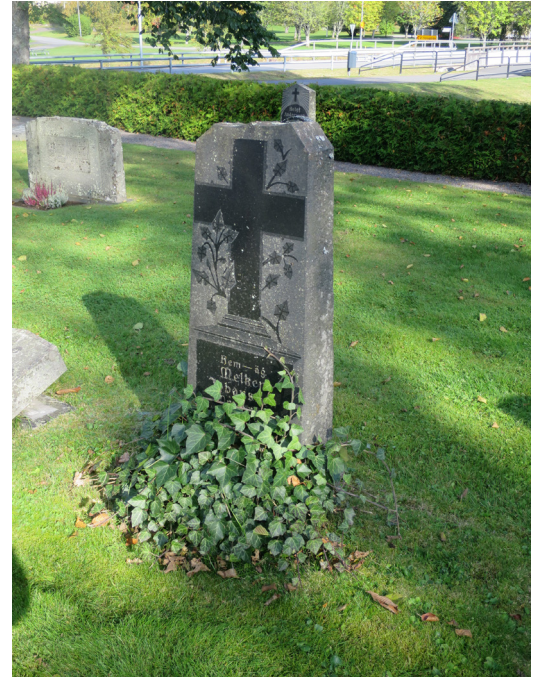
En av de likartade typiska familjegravvårdarna i kvarter B. Graven över hemmansägare Melker Johansson har plantering med murgröna vilket minner om det äldre skicket med gröna gravkullar.

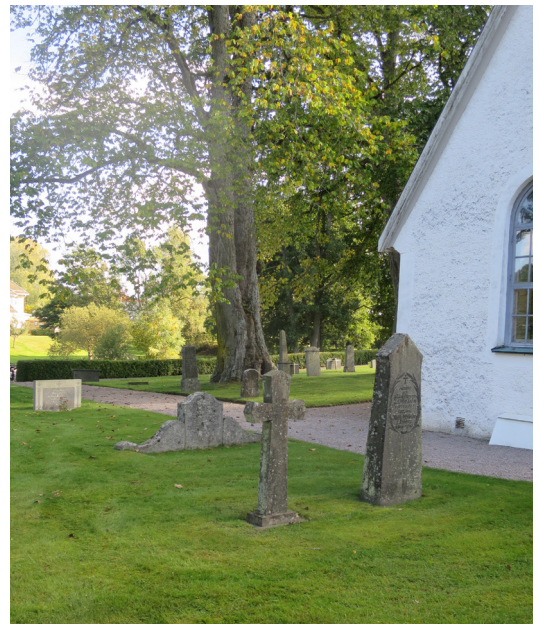
Gruppen med påkostade köpegravar i anslutning till sakristian är viktiga för karaktären i anslutning till kvarter öster om kyrkan. Bland dessa återfinns kantorn och folkskolläraren J A Wivholms grav.

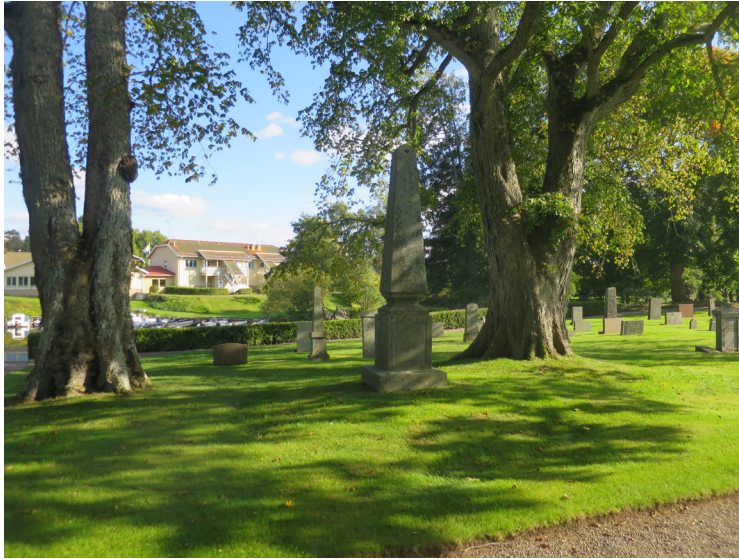
Den Vult von Seijernska graven öster om kyrkans kor har en obelisk av monumental kvalitet omgiven av sorgeträd. Graven är från 1808 då Julius Fredric Vult von Stejern gravsattes medan vården och träden tillkom 1877 då hans dotter Maria gick ur tiden.

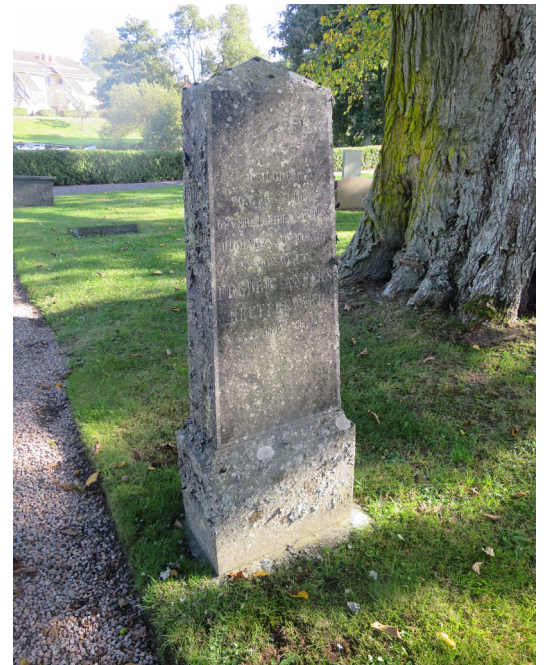
Gravvården över Fredric Anders Reuterswärd och hans maka från 1858, utgör ett ovanligt tidigt exemplar på industriellt framställd gravsten i svart granit. De tidigaste vårdarna i nyklassicism av hårda bergarter är annars från omkring 1860.

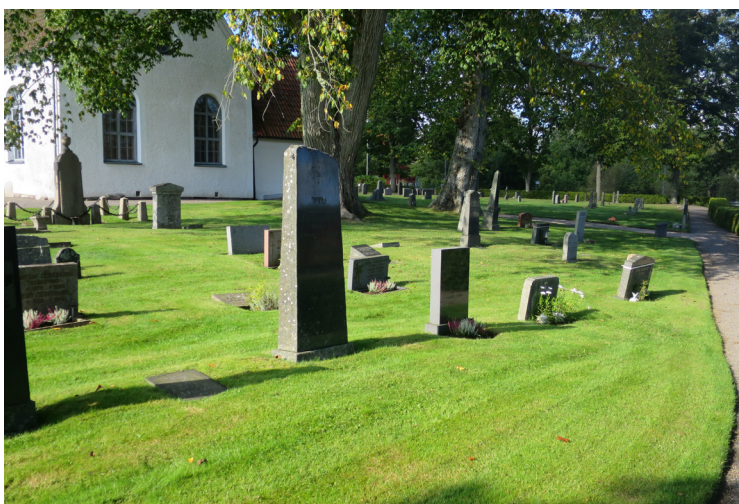
Vården över folkskolläraren Håkan Håkansson är en bauta-sten från 1891.

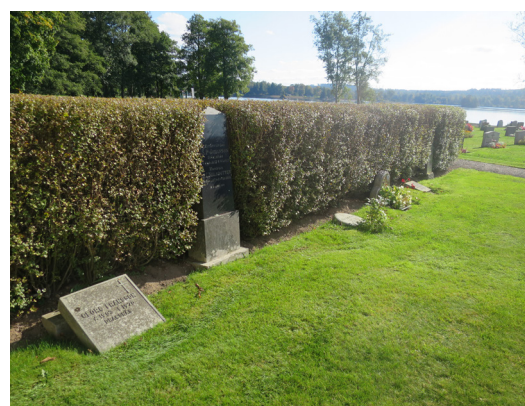
Kvarter D upptas av allmänna linjegravar från 1956–1990 och har dubbla gravrader med höga rygghäckar av måbär.

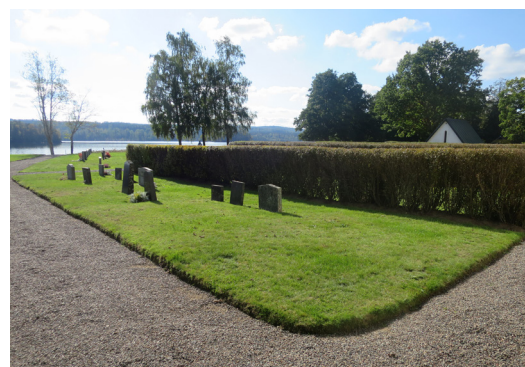
Ett tiotal äldre gravar kvarstår, samtliga familjgravvårdar från 1910-talet, enkla varianter av tidens historiserande typer i polerad svart granit.

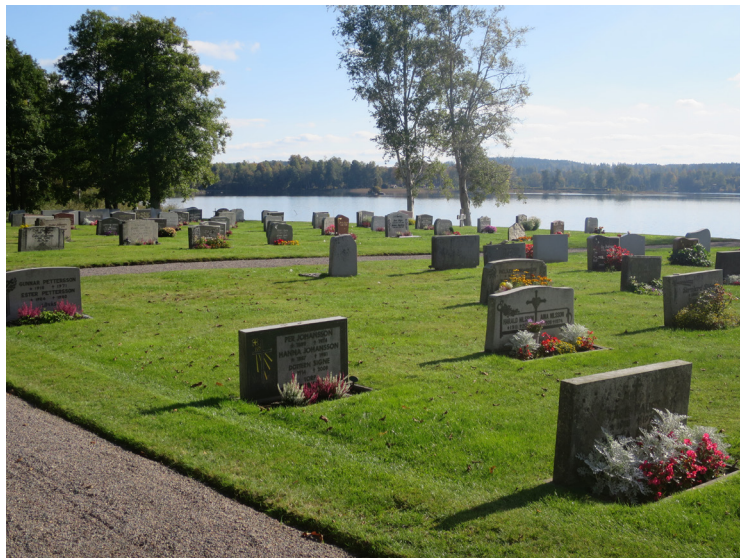
I östra delen av kvarter D finns relativt intakta rader med allmänna linjegravar från 1950-talet, med typiska småskaliga vårdar.

Utvidgningen på sluttningen mot sjön är typisk för efterkrigstidens kyrkogårdsideal med öppna fält av likformiga gravvårdar.

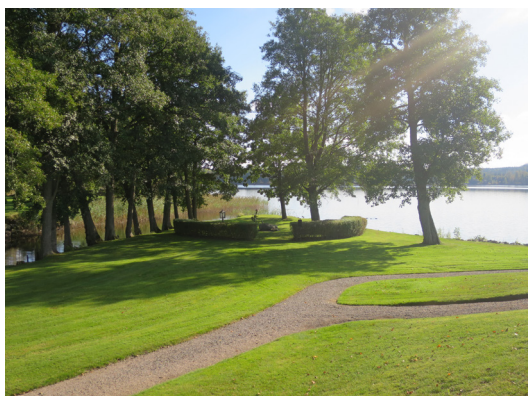
Minneslunden är naturskönt belägen på udden vid Mörrumsåns utlopp i Klocksjön. Lunden har höga upplevelsemässiga kvaliteter.

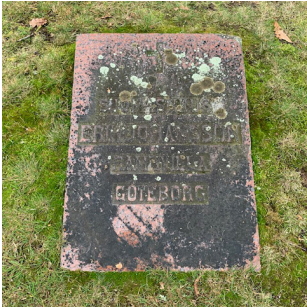
| Gravnr. | Beskrivning/år | Inskription | Antikvarisk bedömning/urval | Fotografi |
|---|---|---|---|---|
| RAMA-0008 | Mindre håll i polerad röd granit med motiv av kors. Funktionalistisk stil. 1936. | SJÖMASKINIST<br>ERIK JOHANSSON<br>RAMKVILLA<br>GÖTEBORG | Klass 2.<br>Tidstypisk vård med titel. | |

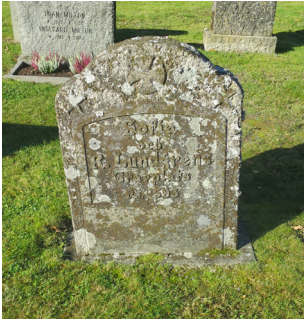
| Gravnr. | Beskrivning/år | Inskription | Antikvarisk bedömning/urval | Fotografi |
|---|---|---|---|---|
| RAMA-0014-15 | Vård med volutformat krön i grov- och finhuggen grå granit. Hjul Kors och stjärnor i relief. 1930. | Sofia<br>Och<br>R. Lundgrens<br>Gravplats<br>PS. 593 | Klass 1.<br>Tidstypisk vård med framträdande placering.<br><br>Robert Lundgren var arrendator på Ramkvilla gård | |

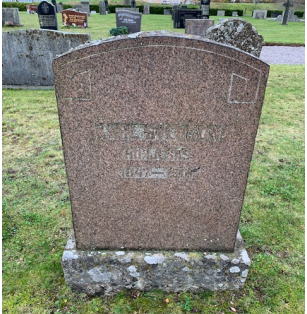
| RAMA-0070 | Segmentbågig vård i wienerjugend, av röd granit med polerad framsida. Råhuggen sockel. | KARL SVENSSON<br>HÖRJESÅS<br>1847 – 1901 | Klass 1.<br>Tidstypisk vård, bland de äldsta i kvarteret, över person med koppling till frikyrkorörelsen i bygden. Karl Svensson var föreståndare för Karsabo missionsförening. | |

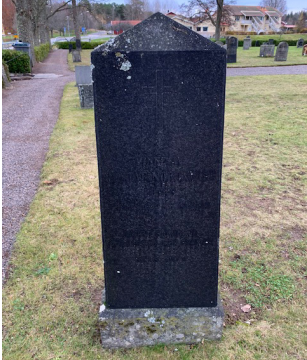
| RAMA-0114 | Obelisklik vård med pyramidtopp i svart polerad granit med motiv av kors. | MINNE AV<br>GUSTAF NORDKVIST<br>LÖVÅS<br>*18 23/8 64 +19 13/12 02<br><br>DJUPT SÖRJD AV<br>FÖRÄLDRAR OCH SYSKON<br>SV. PS. 487.6 | Klass 1.<br>Tidstypisk vård, bland de äldsta i kvarteret. | |

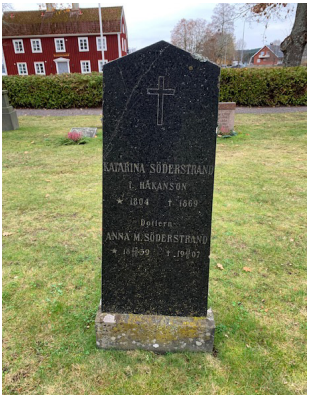
| RAMA-0160-161 | Vinkelbruten vård i svart polerad granit. Motiv av kors. Vården stod initialt mitt i en grusgrav med smidesstaket.<br><br>Inskription på båda sidorna. | KATARINA SÖDERSTRAND<br>f. HÅKANSSON<br>*1804 +1869<br>Dottern<br>ANNA M. SÖDERSTRAND<br>*18 13/10 39 +19 11/6 07<br><br>LISA STINA<br>SÖDERSTRAND<br>*18 19/1 33 +19 31/3 15<br>JOHANNA KATARINA<br>SÖDERSTRAND<br>*18 10/1 36 +19 ½ 25 | Klass 1.<br>Tidstypisk vård, bland de äldsta i kvarteret. | |

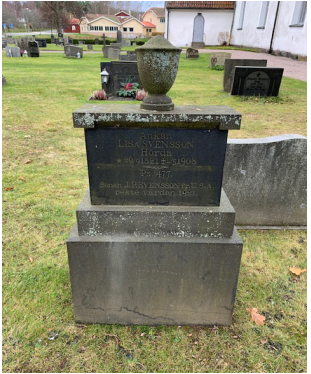
| RAMA-0225 | Vård i 1920-talsklassicism i formen av gravurna på altare av svart polerad granit. | Änkan<br>LISA SVENSSON<br>Höreda<br>*20/9 1821 +1/5 1908<br>Ps. 477.<br>Sonen J. P. SVENSSON fr. U.S.A<br>Reste vården 1921 | Klass 1.<br>Vård med ovanlig och påkostad utformning, typisk på 1920-talets gravvårdskonst. Referens till Amerikaemigrationen. | |

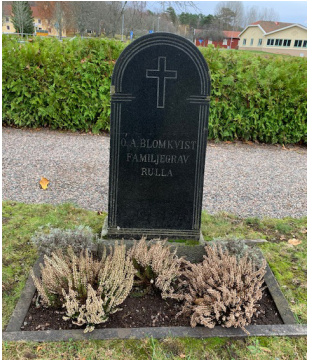
| Gravnr. | Beskrivning/år | Inskription | Antikvarisk bedömning/urval | Fotografi |
|---|---|---|---|---|
| RAMB-0004-05 | Rundbågig vård i svart polerad granit med klas-siserande mönster. 1924. | O. A. BLOMKVIST<br>FAMILJEGRÄV<br>RULLA | Klass 1.<br>Tidstypisk karak-tärsskapande vård | |

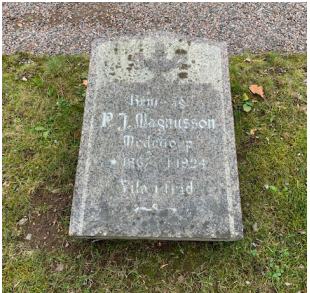
| Gravnr. | Beskrivning/år | Inskription | Antikvarisk bedömning/urval | Fotografi |
|---|---|---|---|---|
| RAMB-0007 | Småskalig vink-lebruten vård i rödgrå granit med polerad framsida. Motiv av oljelampa. Sekundärt nedvält. | hem-äg.<br>P.J. Magnusson<br>Medeltorp<br>*1867 +1924<br>Vila i frid | Klass 1.<br>Tidstypisk karak-tärsskapande vård. | |

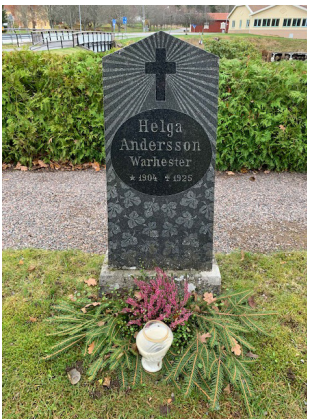
| Gravnr. | Beskrivning/år | Inskription | Antikvarisk bedömning/urval | Fotografi |
|---|---|---|---|---|
| RAMB-0011 | Vinkelbruten vård i svart delvis polerad granit med motiv av strålände kors samt stilise-rade blad. | Helga<br>Andersson<br>Warhester<br>*1904 +1925 | Klass 1.<br>Tidstypisk karak-tärsskapande vård | |

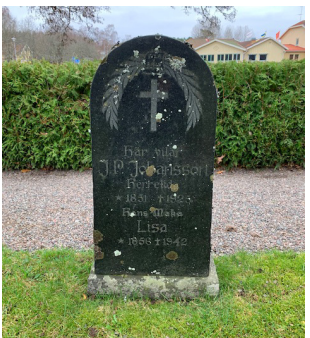
| Gravnr. | Beskrivning/år | Inskription | Antikvarisk bedömning/urval | Fotografi |
|---|---|---|---|---|
| RAMB-0020-21 | Rundbågig vård i svart polerad granit med motiv av kors samt lager-krans med texten "VILA I FRID". | Här vilar<br>J.P. Johansson<br>Herrelida<br>*1851 +1925<br>Hans maka<br>Lisa<br>*1856 +1942 | Klass 1.<br>Tidstypisk karak-tärsskapande vård | |

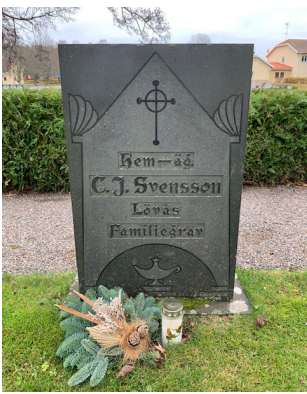
| RAMB-0022-23 | Vård i svart granit med motiv av kors och oljelampa. 1931. | hem – äg.<br>C.J. Svensson<br>Lövås<br>Familjegrav | Klass 1.<br>Tidstypisk karaktärsskapande vård. | |

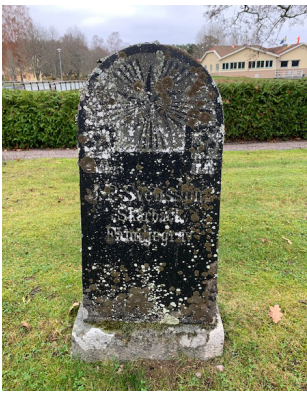
| RAMB-0041-42 | Rundbågig vård i polerad svart granit med strålande stjärna. 1927. | J.P. Svensson<br>Skärbäck<br>Familjegrav | Klass 1.<br>Tidstypisk karaktärsskapande vård. | |

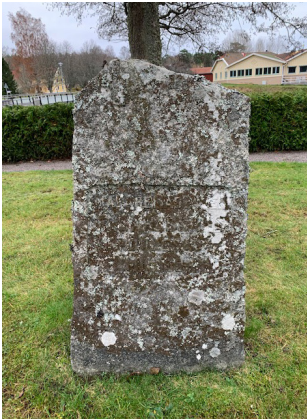
| RAMB-0045-46 | Småskalig grovhuggen blockformad vård i grå granit. Nationalromantisk stil. 1928. | MÅLAREMÄSTAREN<br>F. CARLSSONS<br>HÖRJESÅS<br>FAMILJEGRÄV | Klass 1.<br>Tidstypisk karaktärsskapande vård | |

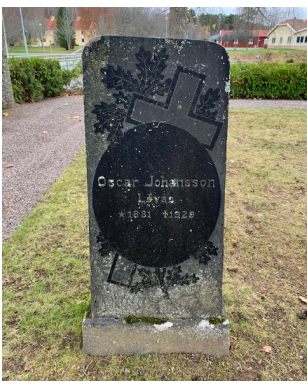
| RAMB-0055 | Vård i svart delvis polerad granit med motiv av kors samt ekblad samt inskriptionsmedalj. 1929. | Oscar Johansson<br>Lövås<br>*1881 +1929 | Klass 1.<br>Tidstypisk karaktärsskapande vård. | |

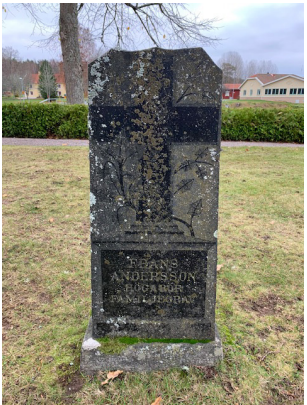
| RAMB-0057-58 | Nationalroman-tisk vård i grov och finhuggen svart granit med korsformad gravvård och stiliserad växtdekor. 1929. | FRANS<br>ANDERSSON<br>HÖGARÖR<br>FAMILJEGRÄV | Klass 1.<br>Tidstypisk karaktärsskapande vård | |

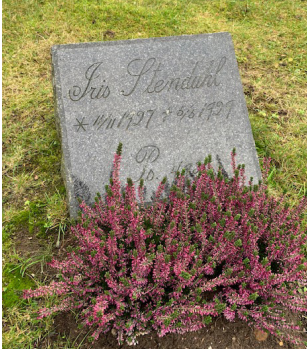
| RAMB-0062 | Småskalig liggande vård i gråsvart polerad granit. | Iris Stendahl<br>*11/11 1927 +5/5 1929<br>Ps. 493 | Klass 1.<br>Tidstypisk karaktärsskapande vård | |

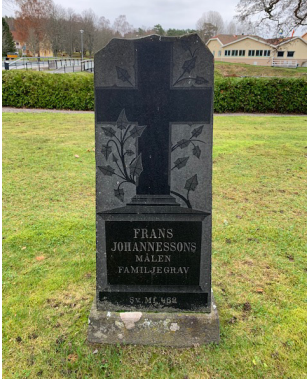
| RAMB-0065-66 | Nationalroman-tisk vård i grov och finhuggen svart granit med korsformad gravvård och stiliserad växtdekor. 1929. | FRANS JOHANNESSENS<br>MÅLEN<br>FAMILJEGRÄV<br>Sv. Mf. 468 | Klass 1.<br>Tidstypisk karaktärsskapande vård. Referens till frikyrkorörelsen i bygden. | |

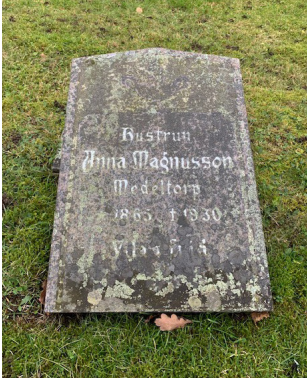
| RAMB-0069 | Småskalig vinkelbruten vård i rödgrå granit. Motiv av oljelampa. Sekundärt nedvält. | Hustrun<br>Anna Magnusson<br>Medeltorp<br>*1865 +1930<br>Vila i frid | Klass 1.<br>Tidstypisk karaktärsskapande vård. | |

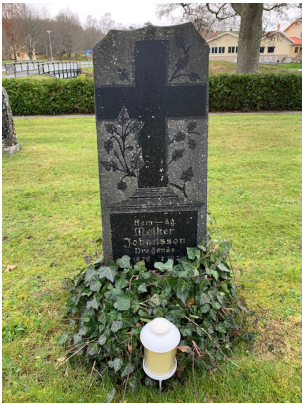
| RAMB-0070 | Nationalromantisk vård i grovhuggen svart granit med polerat motiv av kors och stiliserad växtdekor. Rabatt med murgröna. | Hem-äg.<br>Melker<br>Johansson<br>Dragsnäs<br>*1876 +1930<br>Vila i frid | Klass 1.<br>Tidstypisk karaktärsskapande vård. | |

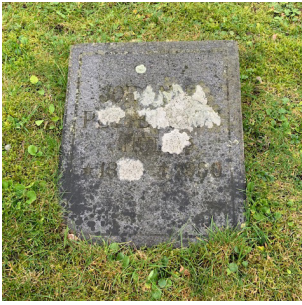
| RAMB-0071 | Småskalig lig-gande vård i grå polerad granit. | JOHANNA<br>PETTERSSON<br>HULU<br>*1850 +1930 | Klass 1.<br>Tidstypisk karaktärsskapande vård. | |

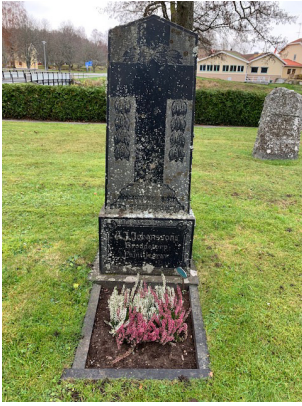
| RAMB-0072-73 | Storskalig vinkelbruten vård i svart delvis polerad granit på postament. Motiv av kors och stiliserad blomsterornamentik. 1930. | A.J. Johanssons<br>Broddatorp<br>Familjegrav | Klass 1.<br>Tidstypisk karaktärsskapande vård. | |

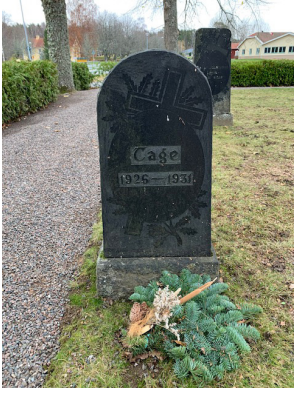
| RAMB-0084 | Småskalig rundbågig vård i svart granit med polerad inskriptionstavla. Motiv av kors och ekgrenar | Tage<br>1926 – 1931 | Klass 1.<br>Tidstypisk karaktärsskapande vård. | |

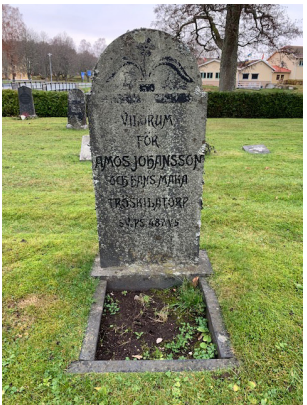
| RAMB-0096-97 | Rundbågig vård i kryssharnad grå granit med motiv av stiliserad blomma. 1932. | VILORUM FÖR AMOS JOHANSSON OCH HANS MAKÅ TRÖSKILATORP SV.PS. 487 V.5 | Klass 1. Tidstypisk karaktärsskapande vård | |

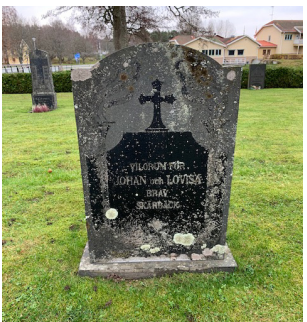
| RAMB-0122-123 | Segmentbågig vård i svart granit med motiv av facklor samt gravvård med kors. 1935. | VILORUM FÖR JOHAN OCH LOVISA BRAV SKÄRBÄCK | Klass 1. Tidstypisk karaktärsskapande vård | |

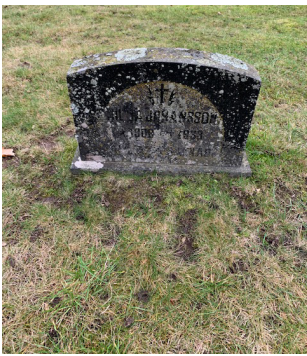
| RAMB-0139 | Småskalig enklare vård i svart granit. | HILDA JOHANSSON *1909 +1933 ÄLSKAD – SAKNAD | Klass 2. Tidstypisk vård. | |

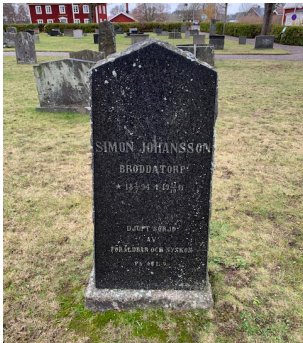
| RAMB-0149-150 | Vinkelbruten vård i svart polerad granit. Omhuggen och vänd. | <p>JOH. 3:16<br/>JOHAN JOHANNESSON<br/>FAMILJEGRÄV<br/>BRODDATORP</p> <p>Baksida:<br/>SIMON JOHANSSON<br/>BRODDATORP<br/>*18 1/7 94 +19 17/10 11<br/>DJUPT SÖRJD<br/>AV<br/>FÖRÄLDRAR OCH SYSKON<br/>PS. 492.9</p> | Klass 2.<br>Tidstypisk vård. | |

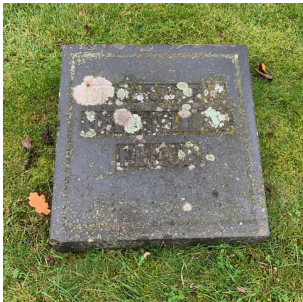
| RAMB-0163-164 | Småskalig lig-gande vård i svart granit. 1934. | VILORUM FÖR<br>IDA OCH KLAS<br>FLEUR | Klass 1.<br>Tidstypisk karaktärsskapande vård | |

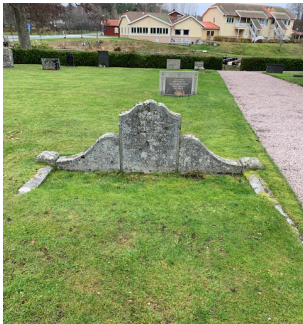
| RAMB-0166-167 | Monumental grusgrav med nedsjunken stenram och bred volutformad gavelvård i ljus grå granit. Igensådd grusbädd. | NÄMNDEMANNEN<br>J.A. ANDERSSON<br>FAMILJEGRÄV<br>FRIDOLF HÖRDING<br>1886 – 1939<br>INGEBORG HÖRDING<br>1887 – 1985 | <p>Klass 1.<br/>Grusgrav med påkostad utformning över person av lokalhistorisk betydelse. Karaktärsskapande. Titel.</p> <p>Joh A Andersson, Höreda var nämndeman och ledamot i kommunalnämnden i Ramkvilla.</p> | |

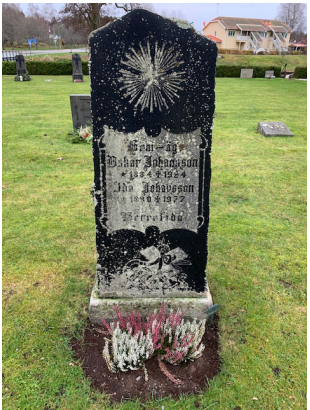
| RAMB-0186-187 | Nationalromantisk vård i svart granit med polerad framsida. Motiv av strålstjärna, kors och inskriptionstavla. | Hem – äg.<br>Oskar Johansson<br>*1884 +1924<br>Ida Johansson<br>*1890 +1977<br>Herrelida | Klass 1.<br>Karaktärsskapan-<br>de och tidstypisk<br>vård. Titel. | |

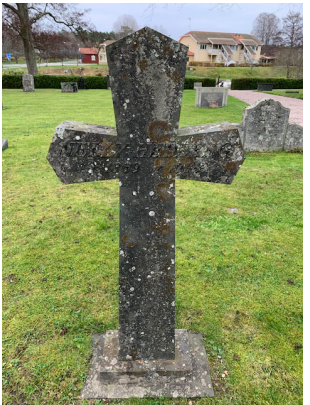
| RAMB-0189-0191 | Monumentalt modernistiskt stenkors i finhuggen grå granit. | NELLY HEDBERG<br>*1869 +1944 | Klass 1.<br>Karaktärsska-<br>pande vård med<br>påkostad utform-<br>ning. | |

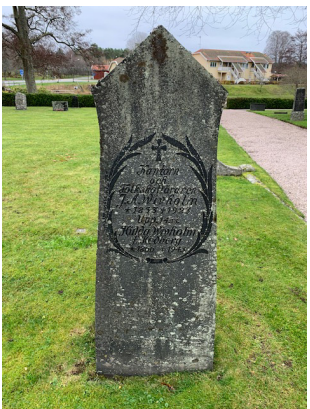
| RAMB-0189-091 | Högre stil vård i historiserande stil av grå granit med inskription omgi-<br>ven av lagerkrans. | Kantorn<br>och<br>Folkskolläraren<br>J. A. Wivholm<br>*1853 +1923<br>Upp. 14:13<br>Hulda Wivholm<br>f. Hedberg<br>*1866 +1943 | Klass 1.<br>Karaktärsskapan-<br>de vård med på-<br>kostad utformning<br>över person av<br>lokalhistorisk bety-<br>delse. J A Wikholm<br>var folkskollärare<br>i Ramkvilla 1897–<br>1918. | |

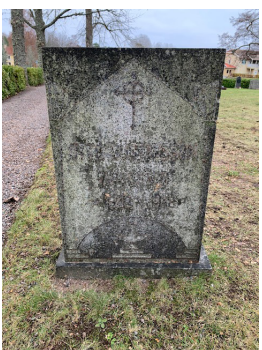
| RAMB-0192 | Finhuggen vård i grå granit med motiv av kors samt oljelampa. | OTTO GUSTAVSSON<br>VARHESTER<br>*1908 +1938 | Klass 2.<br>Tidstypisk vård. | |

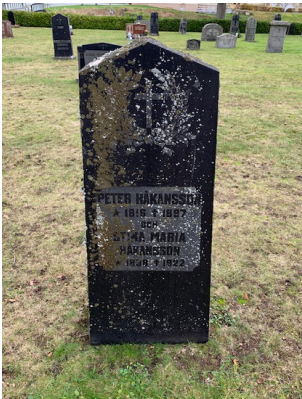
| RAMB-0223-224 | Vinkelbruten vård i svart polerad granit. Tidigare grusgrav med häckram. Sekundärt vänd. | PETER HÅKANSSON<br>*1816 +1897<br>OCH<br>STINA MARIA<br>HÅKANSSON<br>*1838 +1922 | Klass 1.<br>Tidstypisk äldre vård med framträdande läge. | |

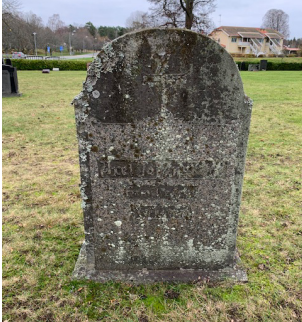
| RAMB-0225-226 | Segmentbågig vård i rödgrå granit och polerad inskriptionstavla. Motiv av kors. | Axel Johanssons<br>Familjegrav<br>Kyrketorp | Klass 1.<br>Tidstypisk vård med framträdande läge. | |

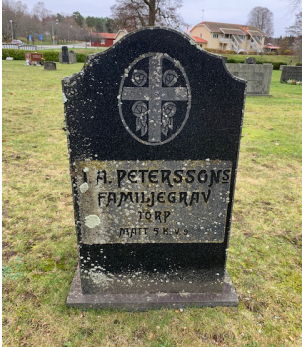
| RAMB-0227-228 | Segmentbågig vård i rödgrå granit och polerad inskriptionstavla. Motiv av kors. | J.A. PETERSSONS<br>FAMILJEGRAV<br>TORP<br>MATT. 5 K.V. 9 | Klass 1.<br>Tidstypisk vård med framträdande läge. | |

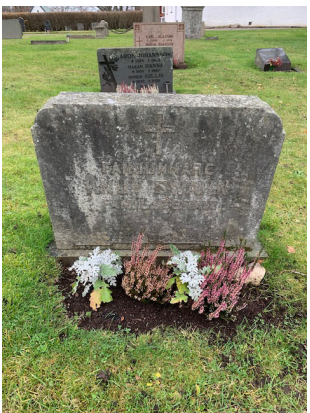
| Gravnr. | Beskrivning/år | Inskription | Antikvarisk bedömning/urval | Fotografi |
|---|---|---|---|---|
| RAMC-0003-4 | Modernistisk vård i grå krysshamrad granit. | FANJUNKARE<br>KNUT SWAHN<br>FAMILJEGRÄV | Klass 1.<br>Tidstypisk vård med titel. | |

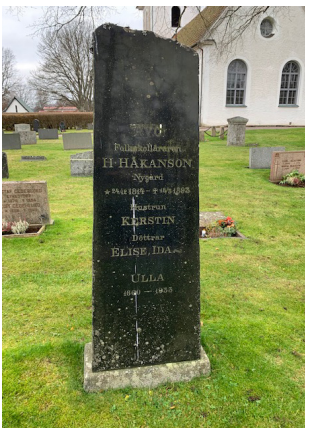
| Gravnr. | Beskrivning/år | Inskription | Antikvarisk bedömning/urval | Fotografi |
|---|---|---|---|---|
| RAMC-0006 | Högrest national-romantisk vård i svart granit med polerad framsida. | R.V.O.<br>Folkskolläraren<br>H. HÅKANSON<br>Nygård<br>*24/12 1814 +18/3 1893<br>Hustrun<br>KERSTIN<br>Döttrar<br>ELISE, IDA<br>ULLA<br>1860 – 1933 | Klass 1.<br>Karaktärsskapa-<br>pande vård över<br>person av lokalhis-<br>torisk betydelse.<br>Håkan Håkanson<br>var församlingens<br>förste examine-<br>rade folkskollärare,<br>verksam 1845–<br>1877. Planterade<br>även kyrkogårdens<br>äldsta trädkrans. | |

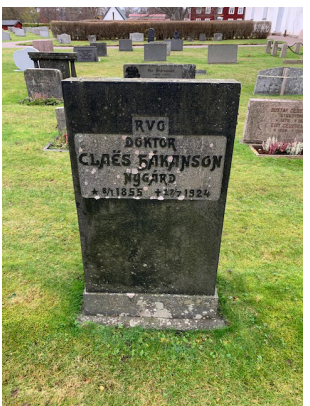
| Gravnr. | Beskrivning/år | Inskription | Antikvarisk bedömning/urval | Fotografi |
|---|---|---|---|---|
| RAMC-0008 | Funktionalistisk vård i svart polerad granit. | RVO<br>DOKTOR<br>CLAËS HÅKANSSON<br>NYGÅRD<br>*8/1 1855 +27/7 1924 | Klass 1.<br>Tidstypisk vård<br>med påkostad<br>utformning. Titel. | |

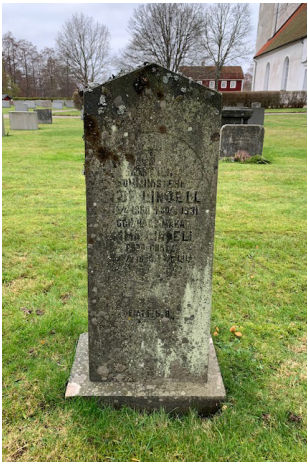
| RAMC-0010-11 | Vinkelbruten vård i grå granit med inskriptionstavla. | HÄR VILA<br>KOMMINISTERN<br>OLOF LINDELL<br>*14/4 1850 + 30/6 1931<br>OCH HANS MAKAS<br>EMMA LINDELL<br>FÖDD CRATZ<br>*23/2 1854 +2/5 1912<br>MATT: 5,8 | Klass 1.<br>Tidstypisk vård vid komministergrav. | |

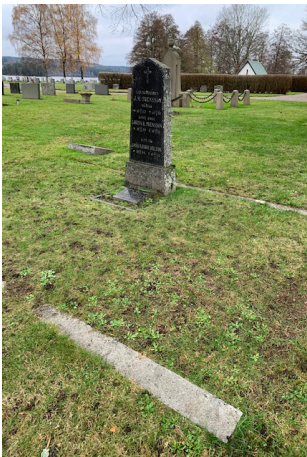
| RAMC-0055-56 | Tidigare grusgrav med stenram, nu igensådd. Vinkelbruten vård i polerad svart granit. Sekundärsten | LANTBRUKAREN<br>J.M. SVENSSON<br>HÖRDA<br>*18 19/8 43 +18 19/4 91<br>HANS MAKAS<br>LOVISA K. SVENSSON<br>*18 13/11 49 +19 16/2 10<br>D.P.S. 23<br>ANSKARIUS MILTON<br>*18 19/7 84 +19 31/1 74<br>DJUPT SÖRJD AV BARNEN | Klass 1.<br>Karaktärsskapande grusgrav med tidig industriell vård. Titel.<br><br>Grusbädd bör återställas. | |

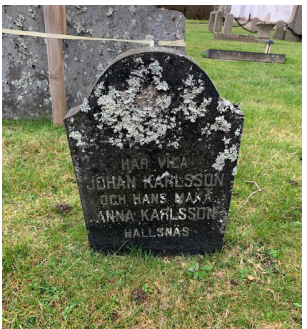
| RAMC-0062 | Småskalig vård i svart polerad granit. Motiv av kors. | HÄR VILA<br>JOHAN KARLSSON<br>OCH HANS MAKAS<br>ANNA KARLSSON<br>HALLSNÄS | Klass 2.<br>Tidstypisk vård. | |

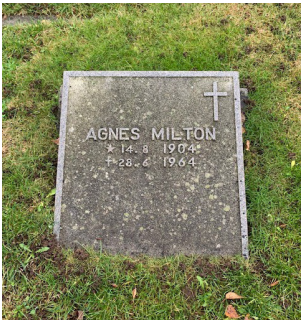
| RAMC-0089 | Modernistisk håll i rödgrå granit. | AGNES MILTON<br>*14.8 1904<br>+28.6 1964 | Klass 2.<br>Sentida vård över person av lokalhistorisk betydelse. Agnes Milton var föreståndare för telefonväxeln i samhället. | |

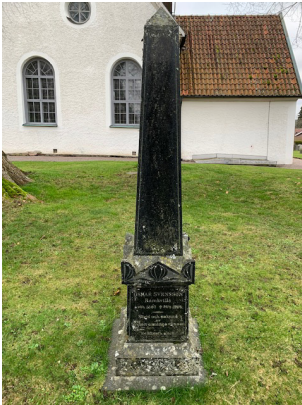
| RAMC-0117 | Obelisk i svart polerad granit med akroterier på mellansockel. | OSKAR SVENSSON<br>Ramkvilla<br>*16/4 1867 +26/5 1914<br>Sörjd och saknad<br>av<br>Syskon o. många vänner.<br>Sv. Miss. fb. s. 412 | Klass 1.<br>Karaktärsskapande vård med referens till frikyrkorörelsen och över person aktiv inom densamma. Oskar Svensson var ordf. i Ramkvilla missionsungdomsförening. | |

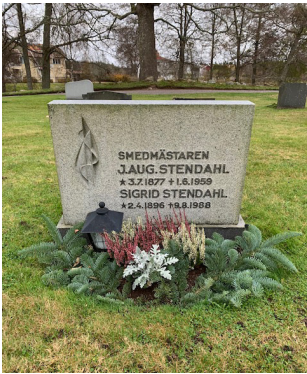
| RAMC-0138-139 | Modernistisk vård i krysshamrad grå granit. | SMEDMÄSTAREN<br>J. AUG. STENDAHL<br>*3.7.1877 +1.6.1959<br>SIGRID STENDAHL<br>*2.4.1896 +9.8.1988 | Klass 1.<br>Sentida vård med titel med koppling till järnhanteringen i bygden. | |

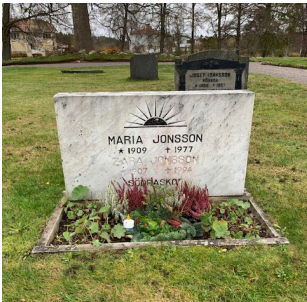
| RAMC-0140-141 | Modernistisk vård i marmor med motiv av upp/nedgående sol. | MARIA JONSSON<br>*1909 +1977<br>ZARA JONSSON<br>*1907 +1994<br>SÖDRASKOG | Klass 2.<br>Tidstypisk vård med hög kvalitet i utformningen. | |

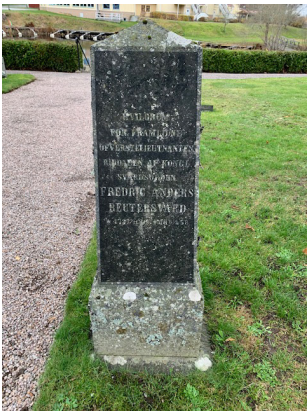
| RAMC-0144 | Obeliskformad vård i finhuggen svart granit med polerad framsida. 1858. | HVILORUM<br>FÖR FRAMLIDNE<br>ÖFVERSTELIEUTNANTEN<br>RIDDAREN AF KONGL.<br>SVÄRDSORDEN<br>FREDRIC ANDERS<br>REUTERSVÄRD<br>*17 27/11 80 +18 6/4 58 | Klass 1.<br>Tidig industriell karaktärsskapande vård över person av historisk betydelse. Fredrik Anders Reutersvärd var överstelöjtnant och ägare till Ramkvilla gård. Kyrkogårdens äldsta vård. | |

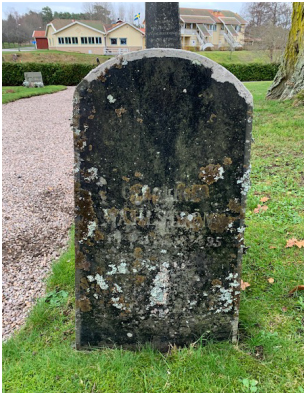
| RAMC-0146-147 | Låg segmentbågig vård i grovhuggen svart granit med polerad framsida. 1895. | CAROLINE WAHLSTRÖM<br>f. 18 28/8 14 d. 18 7/7 95 | Klass 1.<br>Tidig industriell vård.<br><br>Caroline Gustava Wahlström (född Hoving i Stockholm) var gift med lantbruksinspektör Johan Alfred Wahlström. | |

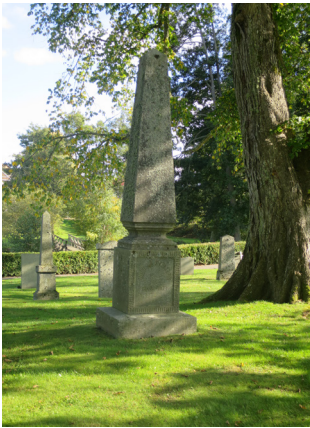
| RAMC-0148-0160 | Monumental obelisk i finhuggen ljus granit. Postament med lågerhuggen kant. Gravvården flankeras av två jättealmar, samtida med våarden. Graven omgavs ursprungligen av häckram. Grusbädd igensådd. | VULT VON STEIJERN<br>1808 – 1877 | Klass 1.<br>Monumental tidig industriell grav med framträdande placering intill koret. Grav över släkt av lokalhistorisk betydelse. Släkten Vult von Steijern var ägare till godset Hallnäs. Graven är över Julius Fredrik Vult von Steijern (1764–1808) och några av hans barn. | |

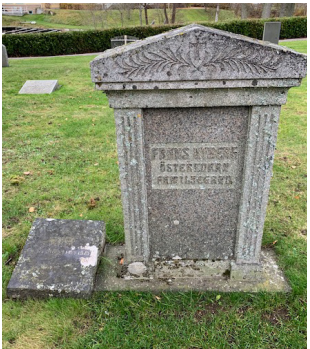
| RAMC-0165-167 | Upprest vård i rödgrå granit. Tempelgavelform med dekor av palmblad och kors på krön. Stilblandning 1920-talsklassicism och funktionalism. 1935. Liggare i svart granit vid barngrav. | FRANS NYBERG<br>ÖSTERKVARN<br>FAMILJEGRAV<br><br>Liggare:<br>ERIK<br>*3/1 1902 14/7 1913 | Klass 1.<br>Karaktärsskapande vård över person av lokalhistorisk betydelse. Frans Nyberg var virkeshandlare och ledamot i kommunalnämnden. | |

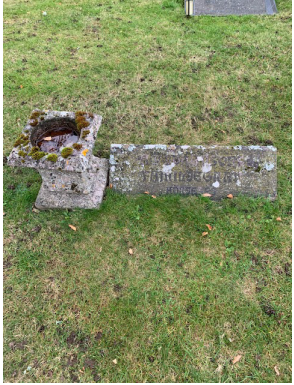
| RAMC-0168-169 | Liggande vård i grå granit, troligen initialt integrerad i stenram. Stenurna vid sidan. | A.P. JOHANSSONS<br>FAMILJEGRAV<br>HÖRJESÅS | Klass 2.<br>Vård med säregen utformning. | |

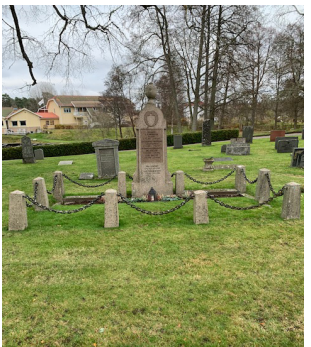
| RAMC-0185-188 | Monumental grusgrav med igenlagd grusbädd. Högre vård i wienerjuggend i ljus granit med urna på krönet. Inhägnad med ketting mellan polare i krysshamrad granit. Stensockeln är övervuxet med gräs. | <p>GODSÄGAREN<br/>J.P. JOHANSSON<br/>HALLSNÄS<br/>*25/1 1858 +9/4 1933<br/>LISA KRISTINA JOHANSSON<br/>f. JOHANNISDOTTER<br/>*1/9 1852 +17/10 1910<br/>GODSÄGAREN OCH NÄMNDEMANNEN<br/>JOEL HALLERT<br/>*18/4 1886 +12/4 1948<br/>ELINA HALLERT<br/>*27/3 1893 +31/10 1980<br/>TORA WIKTORIN<br/>*16/9 1924 +6/8 1983<br/>KARL-ERIK WIKTORIN<br/>*9/5 1921 +16/5 2004</p> | <p>Klass 1.<br/>Karaktersskapande grav med hög kvalitet i utformningen över ett flertal personer av lokalhistorisk betydelse. Johannes Petter Johansson var ägare till godset Hallnäs 1909–1919. Hans son Joel Hallert ägde godset 1919–1948. Hallert var en av länets största markägare vid denna tid och var känd för att bedriva god skogsvård.</p> <p>Grusbädd bör återställas.</p> | |

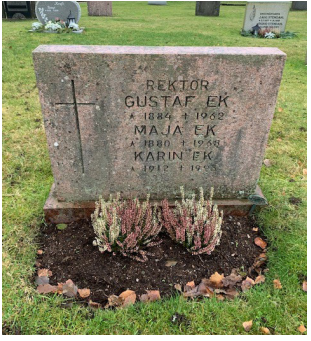
| RAMC-0196-197 | Modernistisk vård i röd granit. | <p>REKTOR<br/>GUSTAF EK<br/>*1884 +1962<br/>MAJA EK<br/>*1880 +1968<br/>KARIN EK<br/>*1912 +1993</p> | <p>Klass 1.<br/>Vård över person av lokalhistorisk betydelse. Gustaf Ek var grundare till forngården Sofielund och författare till boken Ramkvilla sockens historia.</p> | |

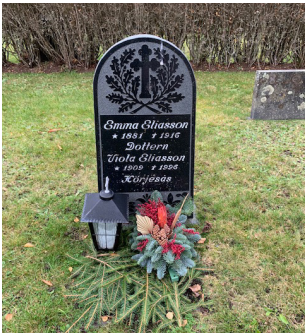
| Gravnr. | Beskrivning/år | Inskription | Antikvarisk bedömning/urval | Fotografi |
|---|---|---|---|---|
| RAMD-0007 | Småskalig vård i svart delvis polerad granit med ifylld vit text. Motiv av kors och ekgrenar. | Emma Eliasson<br>*1881 +1916<br>Dottern<br>Viola Eliasson<br>*1909 +1996<br>Hörjesås | Klass 1.<br>Tidstypisk vård bland de äldsta i kvarteret. | |

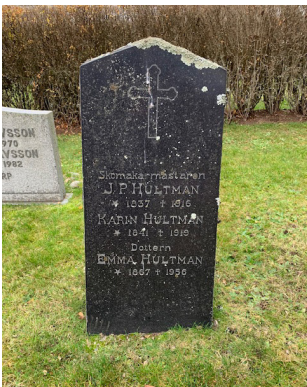
| Gravnr. | Beskrivning/år | Inskription | Antikvarisk bedömning/urval | Fotografi |
|---|---|---|---|---|
| RAMD-0008-0010 | Vinkelbruten vård i svart polerad granit. Motiv av kors. | Skomakarmästaren<br>J.P. HULTMAN<br>*1837 +1916<br>KARIN HULTMAN<br>*1841 +1919<br>Dottern<br>EMMA HULTMAN<br>*1867 +1956 | Klass 1.<br>Tidstypisk vård bland de äldsta i kvarteret. Titel. | |

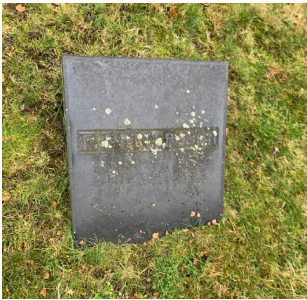
| RAMD-0028 | Liggare i svart polerad granit. | F. PETTERSSON | Klass 1.<br>Tidstypisk allmänna linjevård. | |

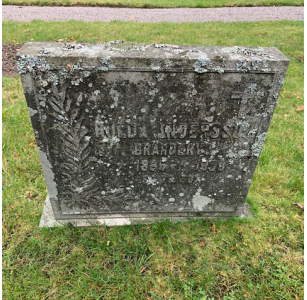
| RAMD-0030 | Modernistisk vård i grå granit med dekor av palmlblad och kors | HULDA ANDERSSON<br>BRÄNDERYD<br>*1885 +1959<br>SV. PS. 301 | Klass 1.<br>Tidstypisk allmänna linjevård. | |

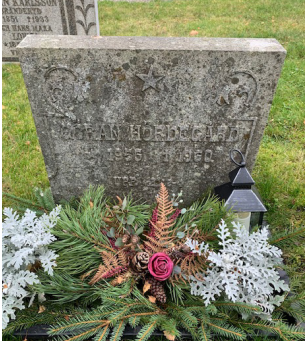
| RAMD-0033 | Småskalig modernistisk vård i grå granit. Dekor av växt och stjärna. | GÖRAN HÖRDEGÅRD<br>*1955 +1960<br>UPP. 21:2-4 | Klass 1.<br>Tidstypisk allmänna linjevård. | |

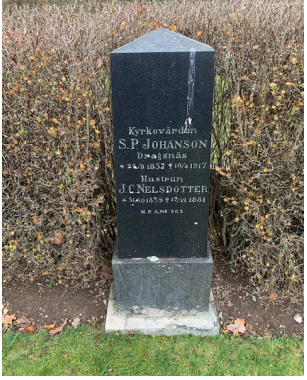
| RAMD-0071-72 | Mindre pyramidkrönt vård i svart polerad granit. | KYRKOVÄRDEN<br>S.P. JOHANSSON<br>Dragsnäs<br>*22/8 1837 +10/4 1917<br>Hustrun<br>J. C. NELSDOTTER<br>*31/10 1839 +17/12 1881<br>M.F.S N:o 503 | Klass 1.<br>Tidstypisk vård både med titel med koppling till församlingen och referens till frikyrkorörelsen. | |

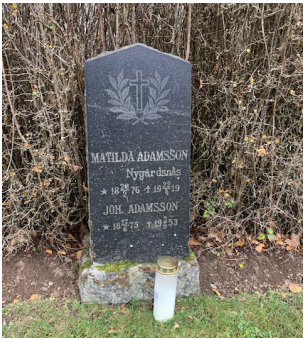
| RAMD-0077-78 | Småskalig vinkelbruten vård i polerad svart granit. | MATILDA ADAMSSON<br>Nygårdsnäs<br>*18 28/2 76 +19 22/4 19<br>JOH. DAMSSON<br>*18 17/6 75 +19 3/9 53 | Klass 2.<br>Tidstypisk vård.<br>Sekundärt flyttad. | |

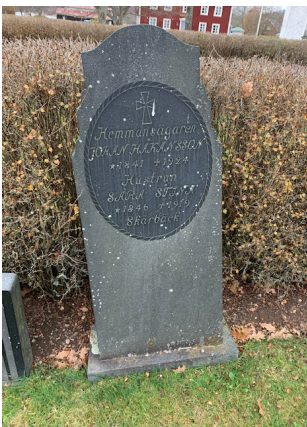
| RAMD-0084 | Högrest vård i svart granit med polerad inskriptionstavla i form av en medaljong. | Hemmansägaren<br>JOHAN HÅKANSSON<br>*1841 +1924<br>Hustrun<br>SARA STINA<br>*1846 +1919<br>Skärbäck | Klass 1.<br>Tidstypisk vård<br>med titel. | |

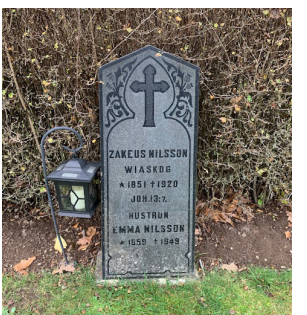
| RAMD-0114-115 | Vinkelbruten vård i svart granit. | ZAKEUS NILSSON<br>WIASKOG<br>*1851 +1920<br>JOH. 13:7<br>HUSTRUN<br>EMMA NILSSON<br>*1859 +1949 | Klass 2.<br>Tidstypisk vård.<br>Sekundärt flyttad. | |

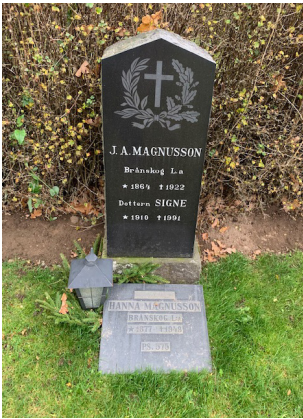
| RAMD-0142 | Vinkelbruten vård i svart polerad granit. Motiv av kors samt krans med både lagerblad och kvistar av ek. Sekundärsten. | J.A. MAGNUSSON<br>Brånskog L:a<br>*1864 +1922<br>Dottern SIGNE<br>*1910 +1991 | Klass 2.<br>Tidstypisk vård.<br>Sekundärt flyttad. | |

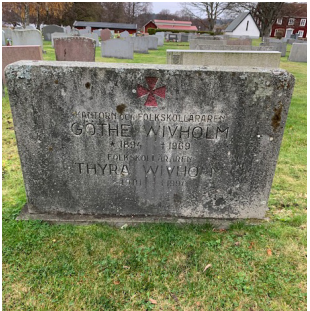
| Gravnr. | Beskrivning/år | Inskription | Antikvarisk bedömning/urval | Fotografi |
|---|---|---|---|---|
| RAME-0011-12 | Modernistisk vård i grå granit. Motiv av likarmat rödfärgat kors. | KANTORN OCH FOLKSKOLLÄRAREN<br>GÖTHE WIVHOLM<br>*1894 +1969<br>FOLKSKOLLÄRAREN<br>THYRA WIVHOLM<br>*1901 +1990 | Klass 1.<br>Sentida vård över person av lokalhistorisk betydelse. Göthe Wivholm var kantor och folkskollärare. Även Thyra var lärare i Ramkvilla. | |

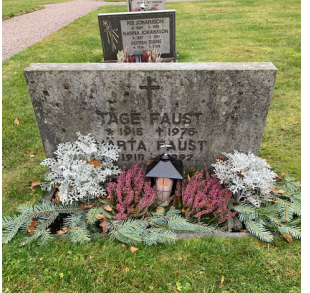
| Gravnr. | Beskrivning/år | Inskription | Antikvarisk bedömning/urval | Fotografi |
|---|---|---|---|---|
| RAMF-0037-38 | Modernistisk vård i finsågad grå granit. Motiv av kors. | TAGE FAUST<br>*1915 +1975<br>MÄRTA FAUST<br>*1910 +1992 | Klass 2.<br>Sentida vård över personer av lokalhistorisk betydelse. Paret donerade pengar till församlingen. | |

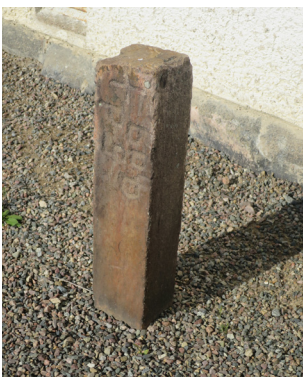
| Gravnr. | Beskrivning/år | Inskription | Antikvarisk bedömning/urval | Fotografi |
|---|---|---|---|---|
| Invid kyrkans sydentré. | Småskalig vård i handhuggen rödbrun lerskiffer. Smal stolpform, kvadratisk i genomskärning. Överst ett hugget kors. | GOD<br>PS | Klass 1.<br>Förindustriell gravvård.<br><br>Finns uppförd på kyrkans inventarieförteckning. | |

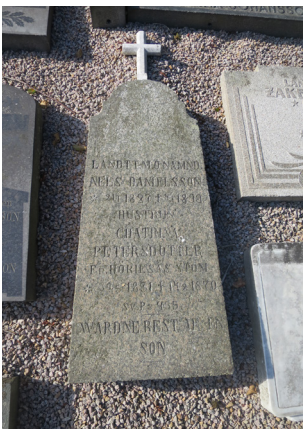
| Gravnr. | Beskrivning/år | Inskription | Antikvarisk bedömning/urval | Fotografi |
|---|---|---|---|---|
| Uppställningsplats | Upprest vård i historiserande stil i finhuggen och polerlad ljus granit med marmorkors på krönet. 1870. | LANDTTM. O NÄMND.<br>NELS DANIELSSON<br>*1827 +1899<br>HUSTRUN<br>CHATRINA<br>PETERSDOTTER<br>fr. HÖRJESÅS STOM<br>*1831 +1870<br>SV.PS 455<br><br>VÅRDEN REST AF EN<br>SON | Klass 1.<br>Tidig industriell vård över person av lokalhistorisk betydelse. Nels Danielsson var lantman och nämndeman.<br><br>Vård bör föras upp på kyrkans inventarieförteckning. | |
