# Skärstads kyrkogård

Kulturhistorisk inventering och förslag till bevarandeplan  
Skärstads socken i Jönköpings kommun, Jönköpings län, Växjö stift

På uppdrag av Skärstad-Ölmstad församling har Jönköpings läns museum tagit fram föreliggande inventering och förslag till bevarandeplan för Skärstads kyrkogård. Fältarbetet har genomförts under hösten 2020. Resultatet har därefter diskuterats med uppdragsgivaren och sammanställts under vintern 2020–2021.

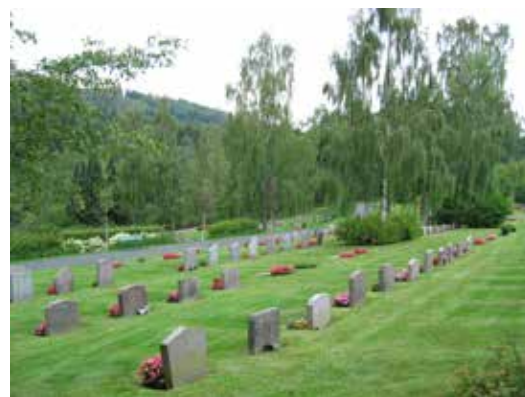
Bråneryds begravningsplats, invigd 1958, nära Huskvarna representerar det välordnade, där jämlikheten betonas på bekostnad av individualismen.

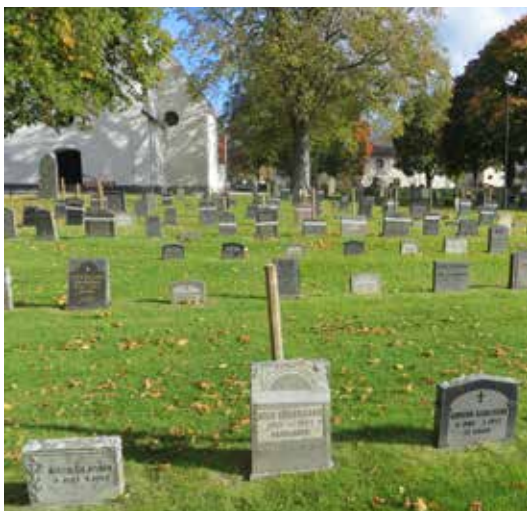
Ovan: På kyrkogården i Ingatorp (Eksjö kommun) kan man uppleva den allmänna linjens gravområde med små anspråkslösa vårdar tämligen intakt. Nedan: Ett exempel på en gravvård från 1960-talet på begravningsplatsen i Aneby.

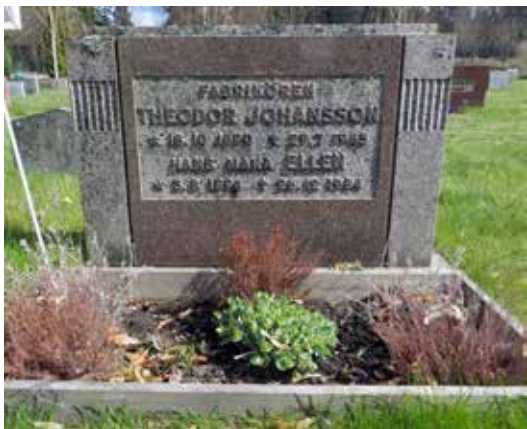
Förutom kistbegravning och urngravar med personliga vårdar, erbjuds också exempelvis minneslundar för aska som grävs ner anonymt utan plats för namn, men med gemensam plats för blommor. Ett annat alternativ är askgravlundar, där den plats var och en begravts på markeras.

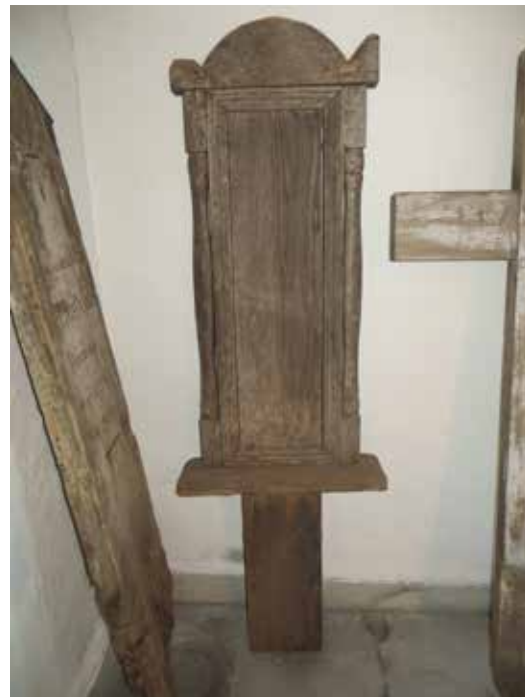
En del gravvårdar som inte är i bruk och förvaras i kyrkan kan ha ett kulturhistoriskt värde. I så fall kan det vara aktuellt att föra in dem i kyrkans inventarieförteckning. Gravbrädor från Askeryds kyrkogård.

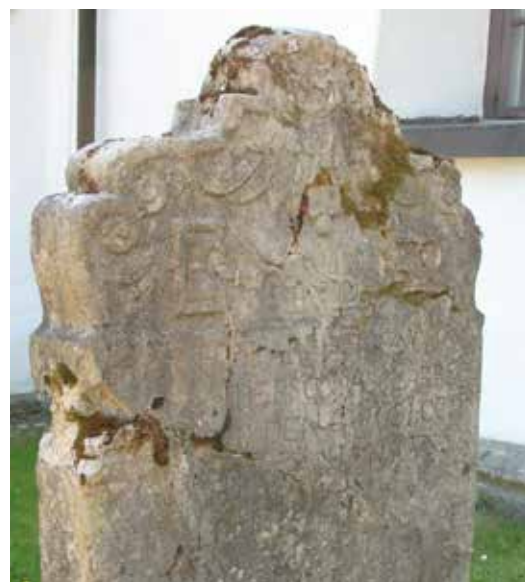
Kalksten har en förmåga att spjälka sig och spricka. Denna sten på Forserums kyrkogård i Nässjö kommun kräver insatser av en stenkonservator.

Vid rengöring och reparation av vårdar av mjukare bergarter (kalk- och sandsten) och järn som är över 100 år gamla bör konservator för sten respektive metall kontaktas för rådgivning eller åtgärd.

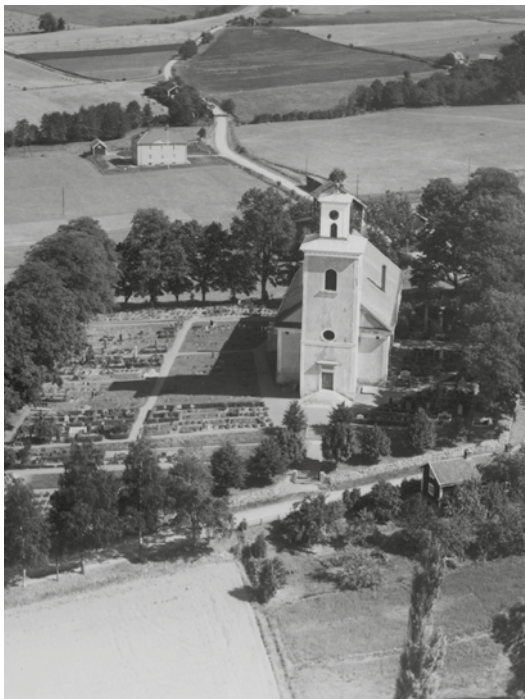
Skärstads kyrka och kyrkogård år 1935. Ytan norr om kyrkan var indelad i större sammanhängande fält som skiljdes åt grusgångar. De småskaliga vårdarna från allmänna linjen ligger tätt, medan de större familjegravarna tycks ha varit häckomgärdade.

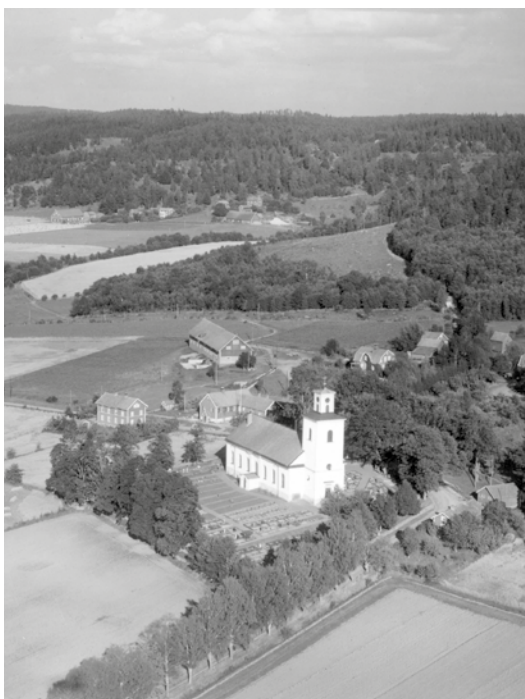
Skärstad kyrkogård från väster år 1946. Kyrkogårdens sammanhängande gräskvarter har delats in av smala grusgångar i enlighet med tidens ideal.

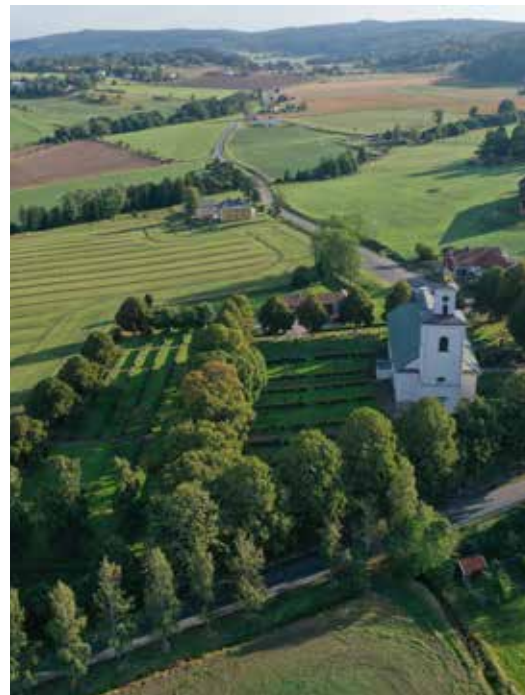
Kyrkan och kyrkogården från sydväst år 2020. Den västra utvidgningen från 1971 är tydligt separerad från den gamla kyrkogården genom sitt läge och trädkransen.

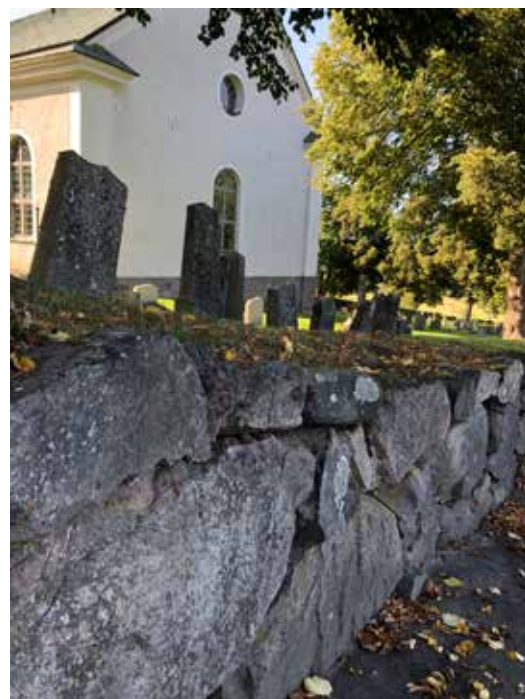
Den gamla kyrkogården omges av en stödmur i kallmurad kluven granit.

Den nya delen av kyrkogården omgärdas av en låg stenmur av stora kluvna granitblock. Den gamla delen har en stödmur av kallmurad kluven granit i öst, väst och norr medan muren i söder övergår från stödmur till mur vid ingången där den även är fogad med cement.

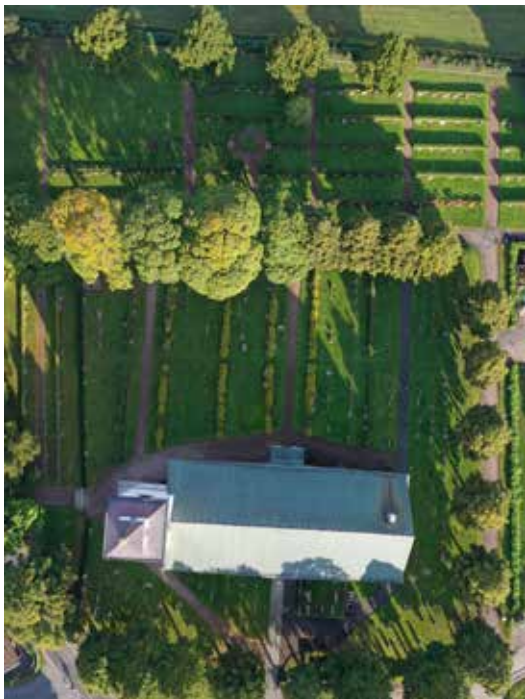
Rygghäcken och gångsystemen bildar en tydlig rumslighet i kyrkogårdens olika delar. Häckarna av aronia och ölandstok är ett otraditionellt inslag på kyrkogården och har troligen tillkommit under 1960-talet.

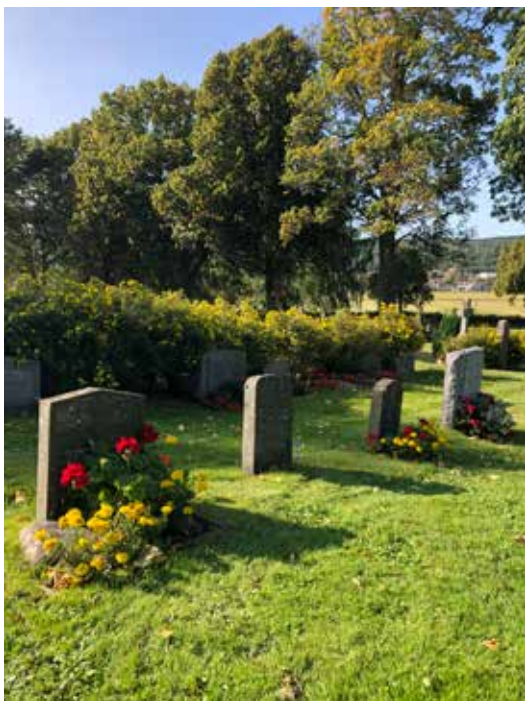
Ett fåtal småskaliga vårdar från allmänna linjen är idag bevarade i kvarteren norr om kyrkan.

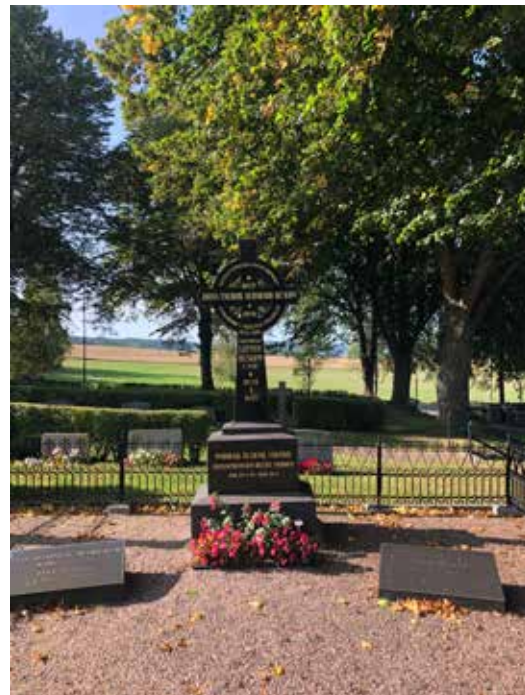
Kontraktsposten Beskows grav med det högresta korset och den staketomgårdade grusgraven utgör de norra kvarterens mest påkostade gravanläggning.

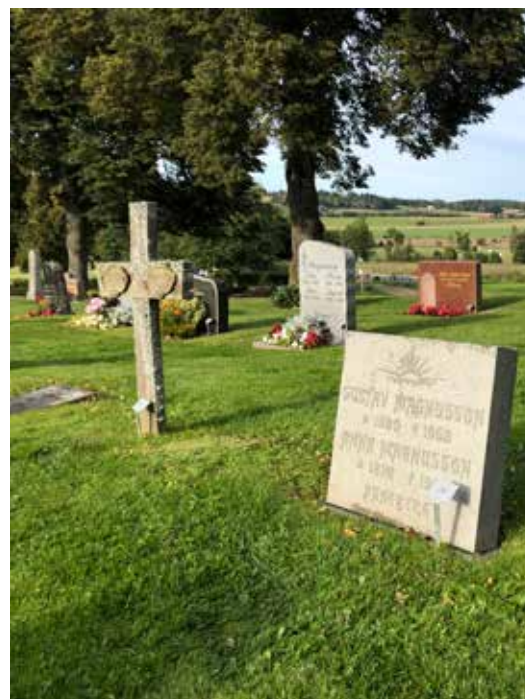
Majoriteten av de bevarade vårdarna från allmänna linjen ligger i kvarter 8. Här finns även äldre gravkors av trä bevarade, vilket av naturliga skäl idag är ett mycket ovanligt inslag på kyrkogårdarna.

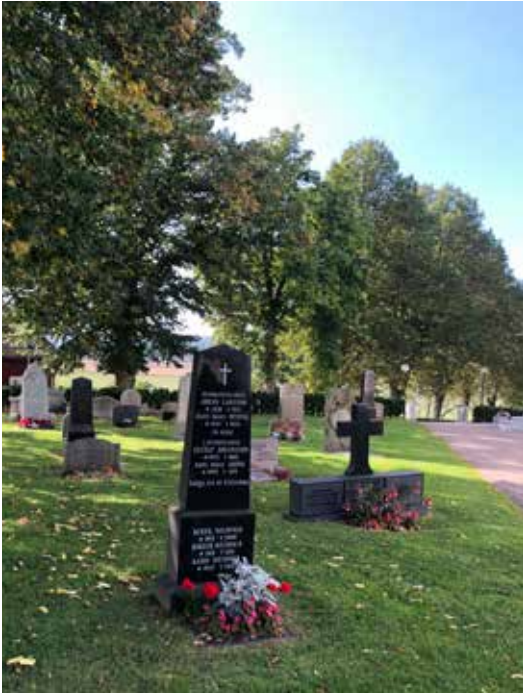
Gravkvarteren söder om kyrkan har en tydlig karaktär av de påkostade familjegravarna. Grusgravarna har dock ersatts av gräs under senare delen av 1900-talet.

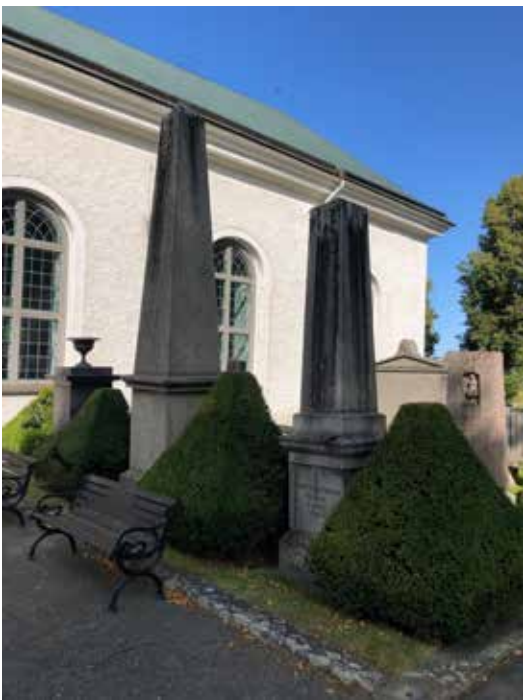
Skärstads kyrkogård har en av länets mest påkostade gravanläggningar med flera generationers vårdar över familjen Hamilton.

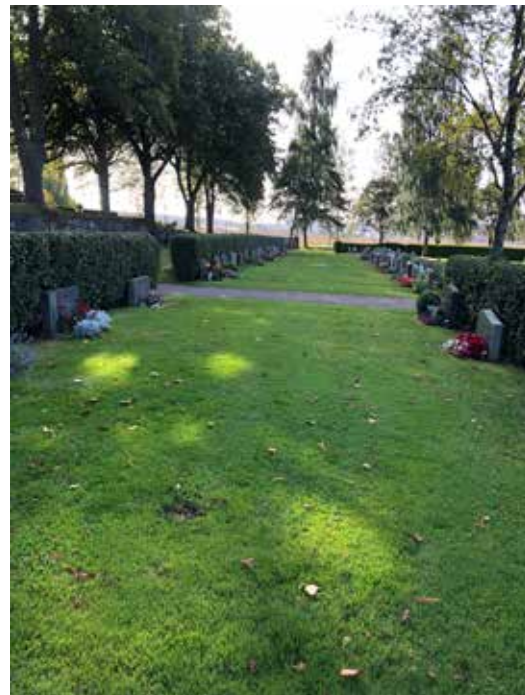
Kyrkogårdens utvidgning har en tidstypisk karaktär med ryggäckar och trädrader. Enbart ett fåtal vårdar har titlar.

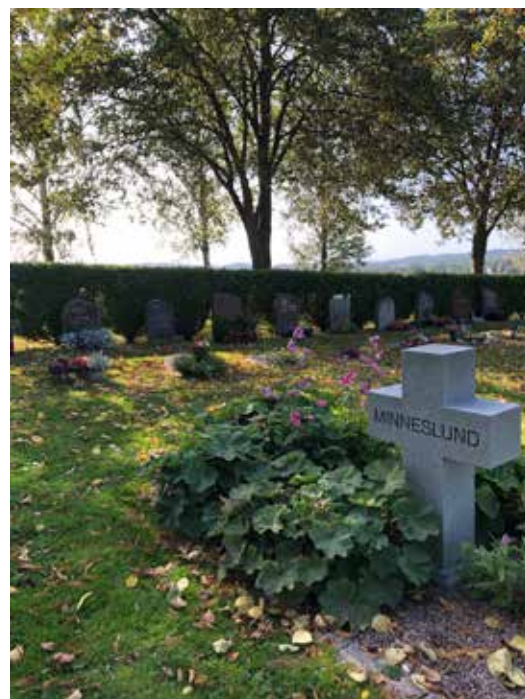
Minneslunden från 1982 är ett tidstypisk inslag och visar på senare tiders gravskick.

Minnes- och urnlunden har en diskret och enkel framtoning. Det kulturhistoriska värdet är främst förknippat med estetiska värden, hur vegetationen används som en del av den rumsliga upplevelsen samt dess roll som en tidstypisk företeelse från 1900-talets slut.
