# Dannäs kyrkogård

Kulturarhistorisk inventering och förslag till bevarandeplan  
Dannäs socken i Värnamo kommun, Jönköpings län, Växjö stift

På uppdrag av Forshedabygdens församling har Jönköpings läns museum tagit fram föreliggande inventering och förslag till bevarandeplan för Dannäs kyrkogård. Fältarbetet har genomförts under sommaren 2019. Resultatet har därefter diskuterats med uppdragsgivaren och sammanställts under våren 2021.

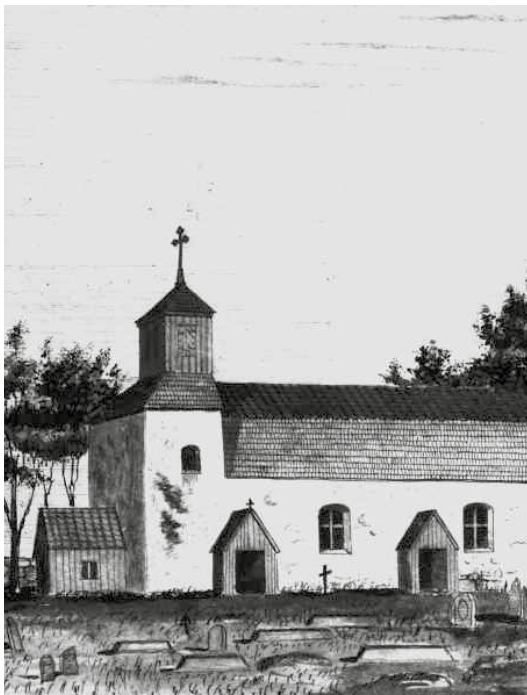
Dannäs kyrkogård efter Erik Ihrfors avbildning i *Smolandia sacra* år 1885. Kyrkogården domineras av de talrika gravkullarna, med en handfull resta gravvårdar.

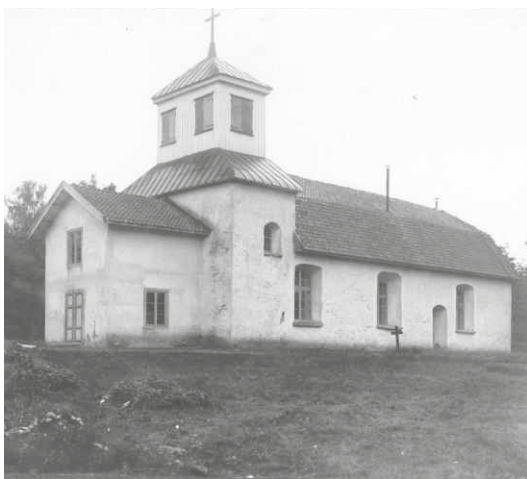
Kyrkogården hade en enklare karaktär även under tidigt 1900-tal. Gravkullar i kyrkogårdens sydvästra del samt lägre häckomgårdningar i dess sydöstra del. Fotograf Dan Samuelsson, år 1923.

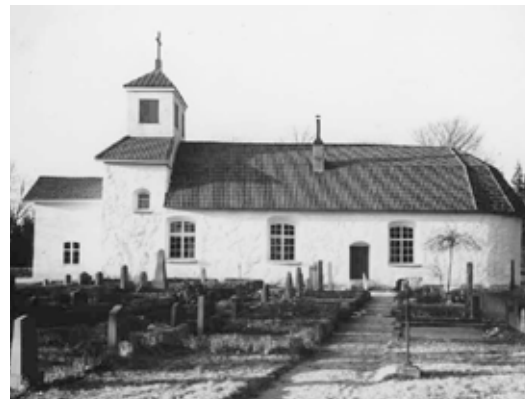
Vid mitten av 1900-talet dominerades kyrkogårdens södra kvarter av häckomgärdade grusgravar. Ett sorgeträd markerar en av gravarna, i övrigt tycks den västra sidan ha ett relativt homogent uttryck. Okänd fotograf, år 1942.

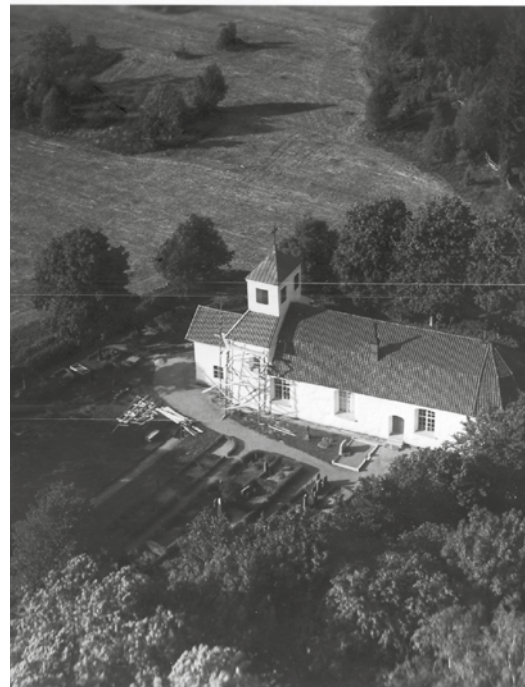
Flygfotografi, 1930-40-tal.

Området med grusgravar har även i sen tid varit koncentrerat till kyrkogårdens sydöstra del, medan den sydvästra delen sannolikt har utgjorts av allmän linje.

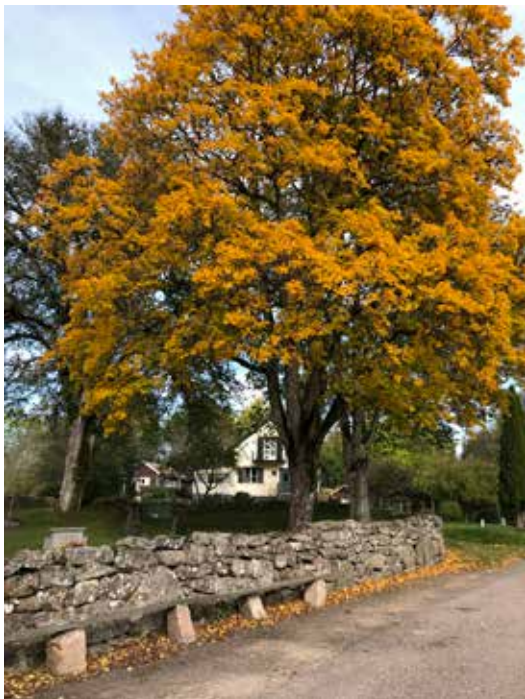
Ett par lönnar ingår i trädkransen vid den gamla kyrkogården.

Innanför den gamla kyrkogårdens murar växer, utom i söder, en mer än sekelgammal trädkrans bestående av fem almar, två lönnar och två lindar. Denna är kompletterad med en nyplanterad lind och i söder en rad med nyplanterade rönnar. Inom kyrkogårdens södra kvarter har raderna rygghäckar av måbär och en av oxbär. Utanför västra kyrkogårdsmuren växer ännu en gammal lind. Utanför nya kyrkogårdens södra och västra murar växer var sin rad med unga lindar. Innanför dess östra sida är en lövhäck planterad och i sydöstra hörnet några resliga cypresser.

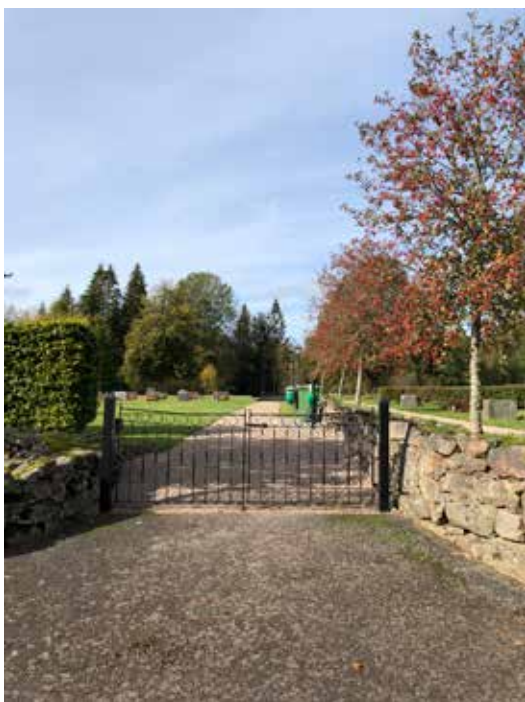
Huvudingången till nya kyrkogården ifrån öster länkar samman den gamla kyrkogårdsmustren med den nya.

Kyrkogårdens äldre del har tre ingångar. Huvudingången är belägen mitt på östra sidan. Den har en smidd pargrind från 1800-talet med bandjärnsslöjor. Den sitter mellan kanthuggna och toppiga granitstolpar. I nordost och mitt på västra sidan är var sin enkel smidesgrind, troligen från förra sekelskiftet. Dessa sitter mellan sten- respektive trästolpar. I söder finns två muröppningar mot nya kyrkogården. I dennas norra hörn sitter smidda pargrindar utförda i stil med gamla huvudingången, upphängda på järnstolpar.

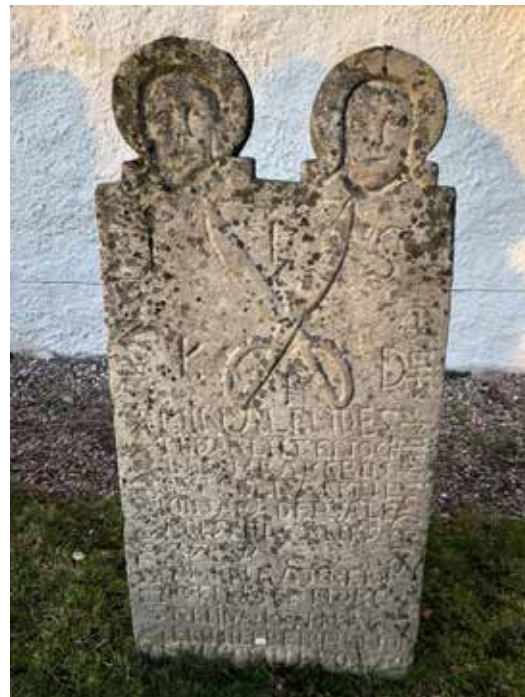
Ett fåtal förindustriella vårdar står uppställda längs kyrkans södra fasad och representerar kyrkogårdens äldre inslag.

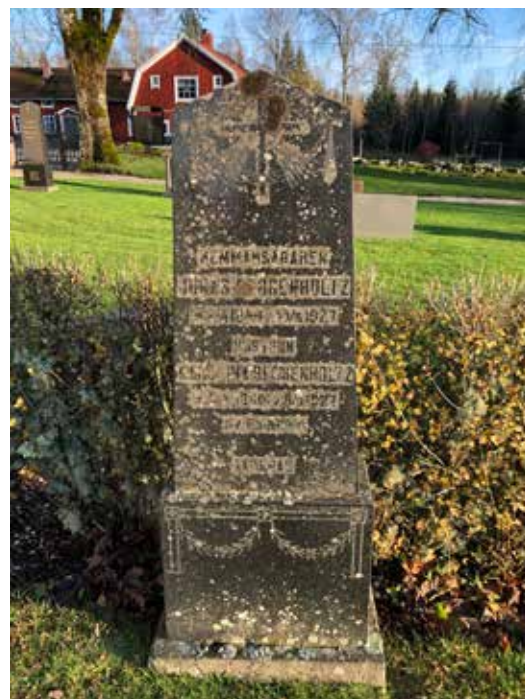
Tidstypisk högre vård från 1920-talet i svart granit med slipad dekor.

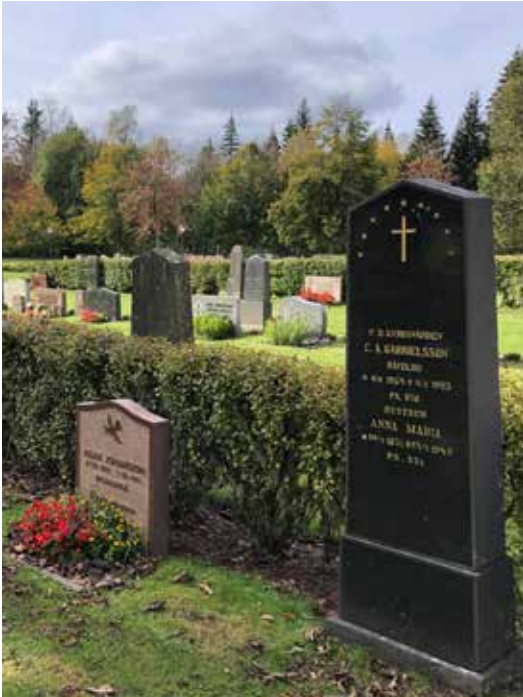
Den gamla kyrkogårdens södra kvarter har ett blandat gravvårdsbestånd där högresta vårdar från tidigt 1900-tal blandas med sentida mellanhöga vårdar.

Kvarterets gravvårdsbestånd är varierat och speglar de senaste 150 åren. Två gjutjärnskors och ett antal storskaliga vårdar från förra sekelskiftet över hemmansägare och godsägare i socknen ger dynamik åt kyrkogården och ett historiskt djup åt kvarteret i fråga. Därmed besitter de ett högt kulturhistoriskt värde. Flera av dessa vårdar kan även kopplas samman med lokal- och personhistoriska värden. Exempelvis är några vårdar knutna till socknens säterier: Dannäs samt Stora och Lilla Gavlö. Några vårdar med titlar som kyrkovärden, rättaren, lärarinnan och kantorn utgör historiska dokument som berättar om viktiga personer i socknen. Kvarteret består i övrigt av främst efterkrigstidens låga, uniforma vårdar som speglar ett mer kollektivt ideal. De saknar titlar, men man har i många fall fortsatt sätta ut gårdsnamn. Kvarteret som sådant är förändrat genom borttagande av grusgångar, grusbäddar och häckramar. Dock har rygghäckarna stor betydelse för upplevelsen av rumsligheten. Dessa bör liksom de äldre gravvårdarna ej avlägsnas.

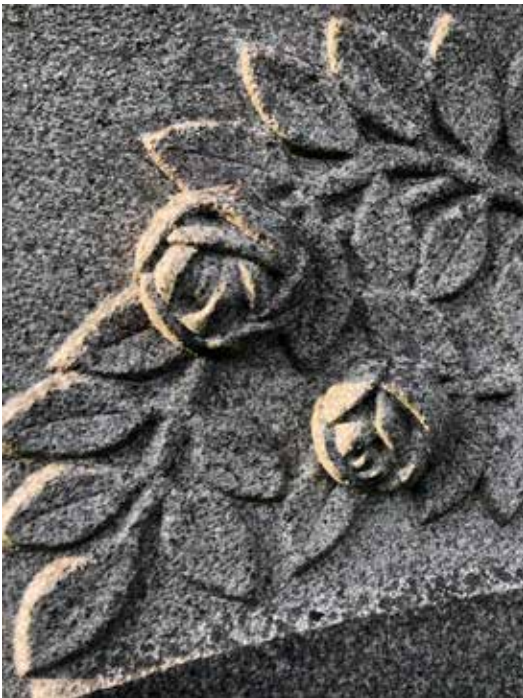
Tidstypisk jugenddekor med rosor i relief.

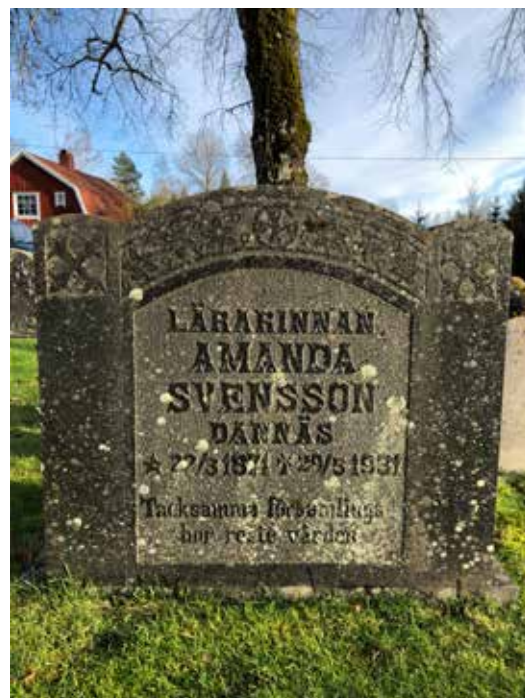
Från 1930-talet blir de mellanhöga vårdarna vanliga. Lärarinnan Amanda Svenssons gravvård hör till de tidigaste exemplen på Dannäs kyrkogård.

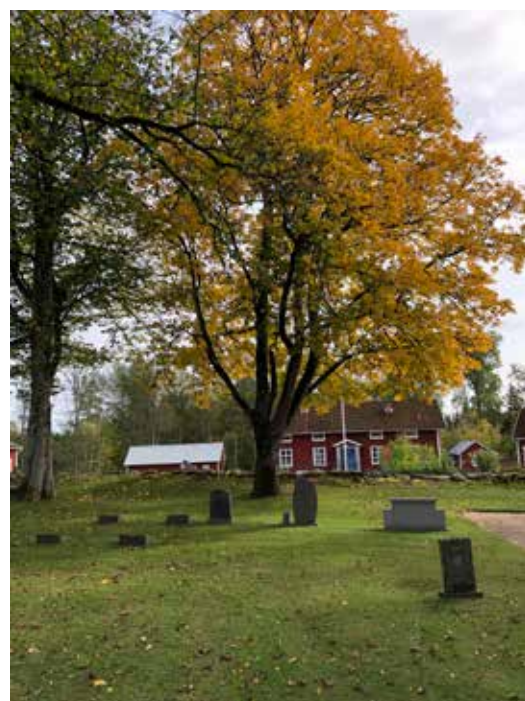
De norra kvarteren är sparsamt använda, och de fåtal vårdar som finns ligger i anslutning till vägen i öster.

Kvarterets främsta kulturhistoriska värde är kopplat till den västra radens enhetliga sekelskiftesvårdar, vilka alla bör kvarstå på plats. En stor del av de fåtaliga övriga vårdarna i öster får ett värde genom sin ålder och genom befintliga titlar. Vårdar med titlar utgör dokument till historien. Till några av kvarterets vårdar kan även ett person- och lokalhistoriskt värde knytas. Frånvaron av gravvårdar på långhusets norra sida är kännetecknande för äldre negativa föreställningar om nordsidan. Denna frånvaro är ett värde i sig och om möjligt bör nytillskott undvikas på denna yta.

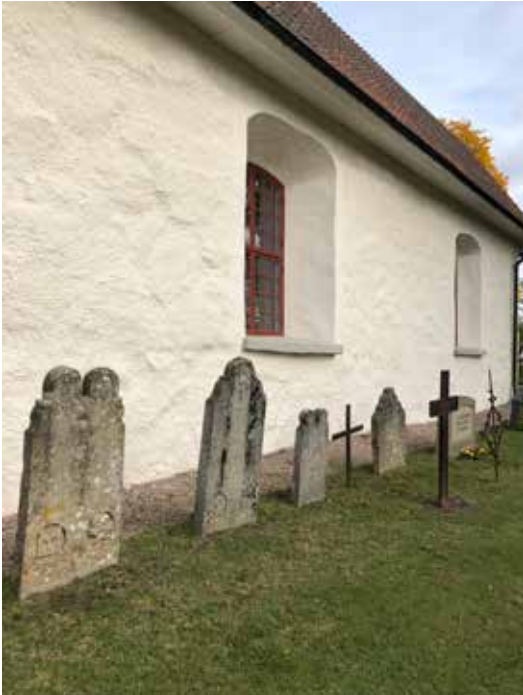
De musealt uppställda vårdarna står längs kyrkans långhus, flera av vårdarna har ett mycket högt kulturhistoriskt värde.

De 13 museivårdarna har alla stått på andra platser ursprungligen. Fyra stenar är s.k. parstenar av sandsten från 1688–1734 med stiliserade ansikten inhuggna i krönet. En sjunde av kalksten är den äldsta, från 1644 och rest över en stamfader till Carl von Linné, Jöns Ambjörnsson. Krönet har sprickor, vilka senare förvärrats till följd av en cementlagning från 1970. Två sandstenshällar har profilerat krön, den ena från 1758 över inspektorn Daniel Eneroth, den andra från 1700. Flera av stenvårdarna har skador efter vittring, och inskriptionerna är delvis mycket svårlästa. Två av vårdarna är smideskors, det ena daterat till 1775. Vidare finns ett järnkors från 1837 och ett gjutjärnskors från 1843 över makarna Bolin. Längst i väster står två tunna granithällar varav den ena till formen liknar ett hjulkors.

Museivårdarna har alla var för sig ett mycket högt kulturhistoriskt värde som vittnesbörd om gravkonsten innan industrialismen. Samtliga vårdar bör inkluderas i kyrkans inventarieförteckning. Stenvårdarna bör ses över av en stenkonservator.

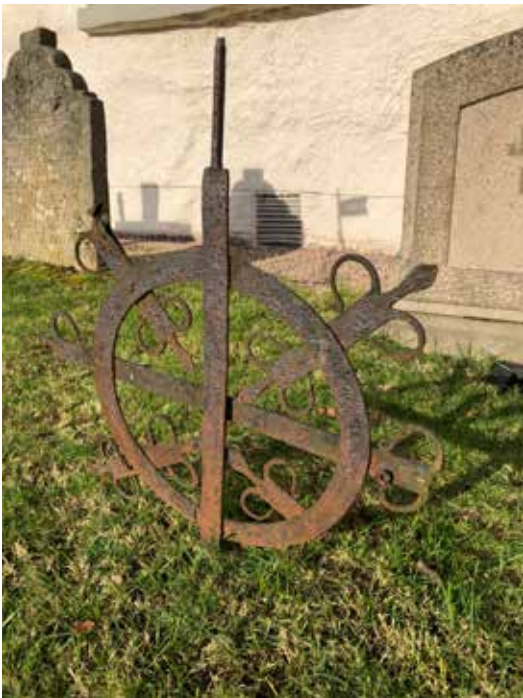
Hjulskors förekommer i granit så väl som en handfull smidesvårdar. På Dannäs kyrkogård finns en av de få bevarade hjulskorsformade smidesvårdarna.

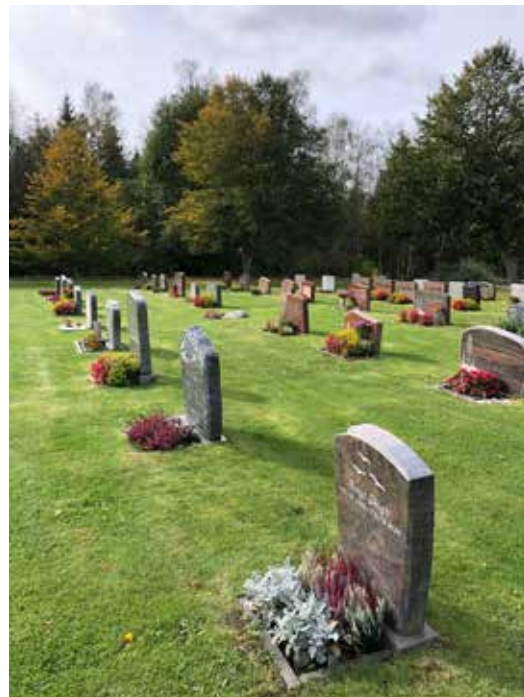
Den nya kyrkogården visar på det sena 1900-talets ideal med mellanhöga gravvårdar.

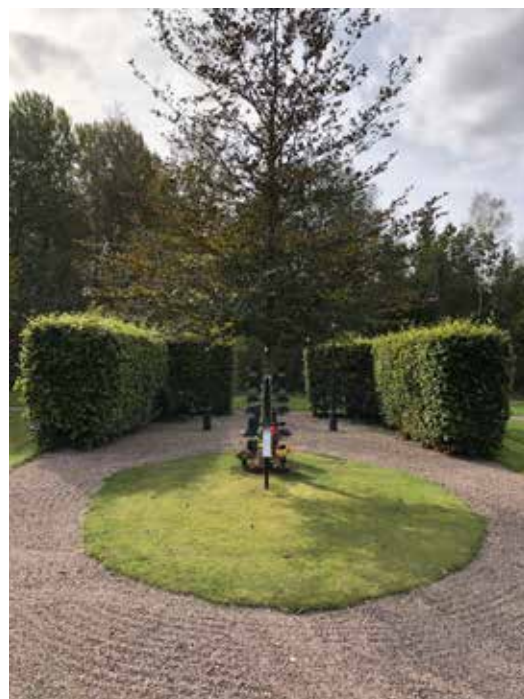
Askgravlundens har en symmetrisk utformning och omgärdas av en avenbokshäck.
