# Hångers kyrkogård

Kulturhistorisk inventering och förslag till bevarandeplan  
Hångers socken i Värnamo kommun, Jönköpings län, Växjö stift

Jönköpings läns museums dnr: 2019-110

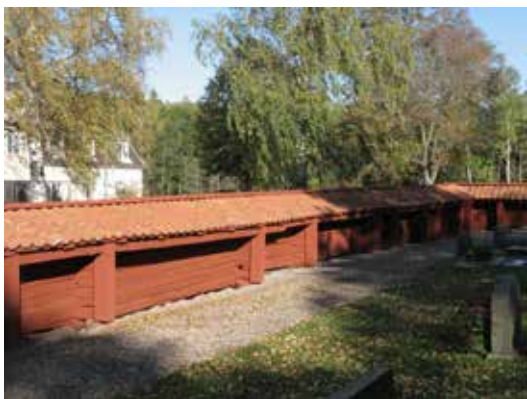
En av landers få bevarade kyrkobalkar finns i Brandstorp i Habo kommun.

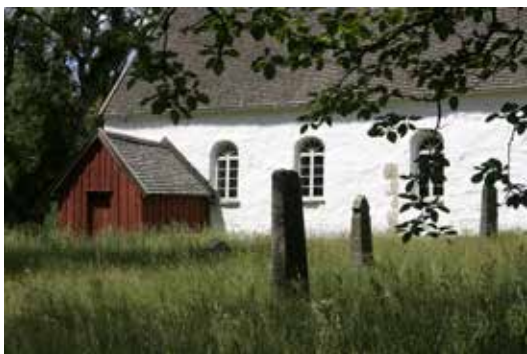
Den förindustriella kyrkogården var en ängsmark med endast få vårdar av beständigt material. Här har karaktären blivit bevarad på Ornunga gamla kyrkogård, Vårgårda kommun.

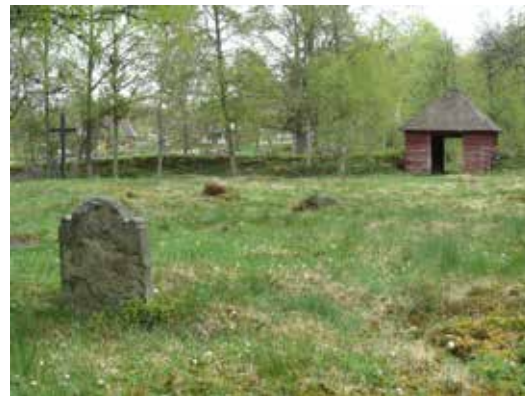
Åsenhöga ödekyrkogård (Gnosjö kommun). På denna kyrkogård är mycket av den ålderdomliga, ängsliknande karaktär, som varit vanlig i äldre tid bevarad.

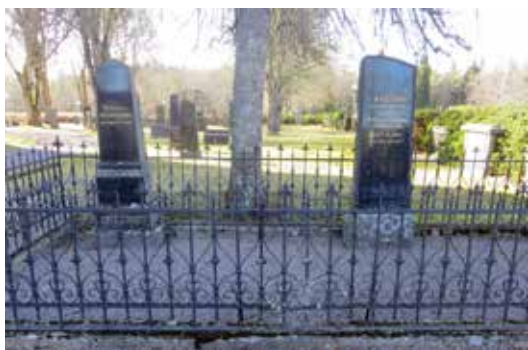
På de mer påkostade köpegravarna var både gravvård och inhägnad omsorgsfullt utformade. Här ett exempel från Norra Solberga kyrkogård i Nässjö kommun.

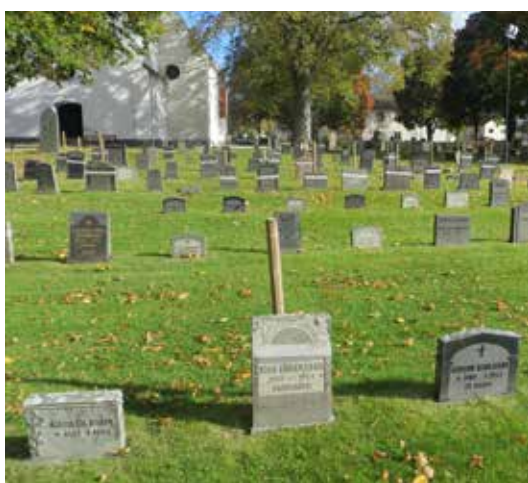
På kyrkogården i Ingatorp (Eksjö kommun) kan man uppleva den allmänna linjens gravområde med små anspråkslösa vårdar tämligen intakt.

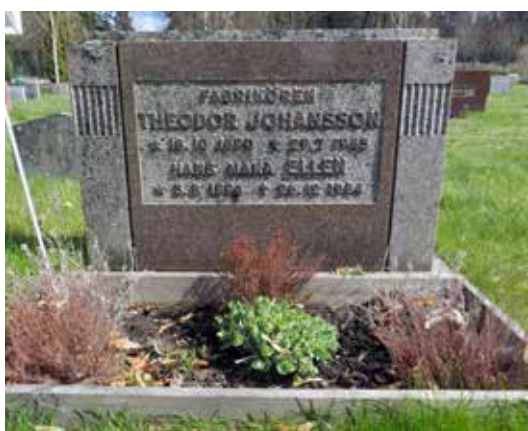
Ett exempel på en gravvård från 1960-talet på begravningsplatsen i Aneby.

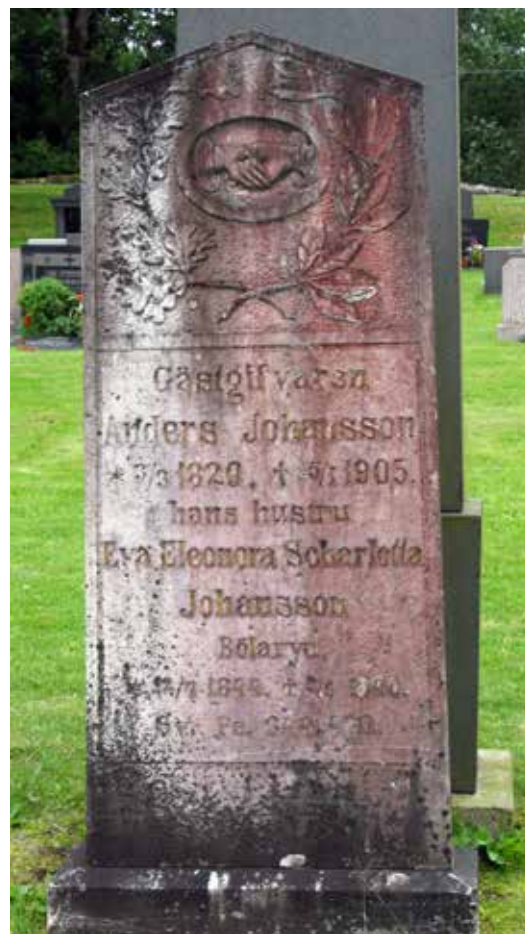
Biologisk påväxt, troligen rödalger, på en gravvård på Villstads kyrkogård i Gislaveds kommun.

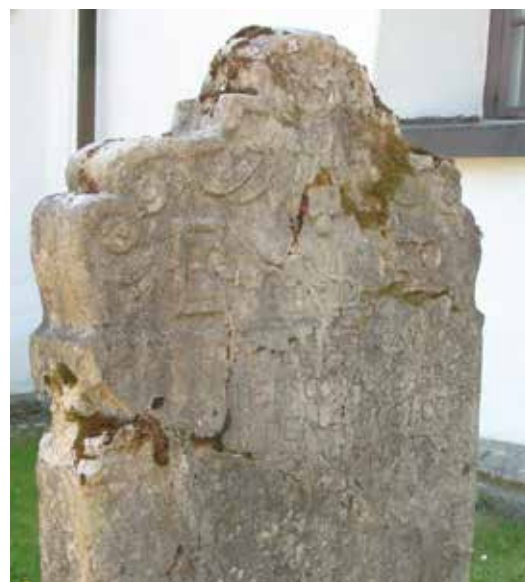
Kalksten har en förmåga att spjälka sig och spricka. Denna sten på Forserums kyrkogård i Nässjö kommun kräver insatser av en stenkonservator.

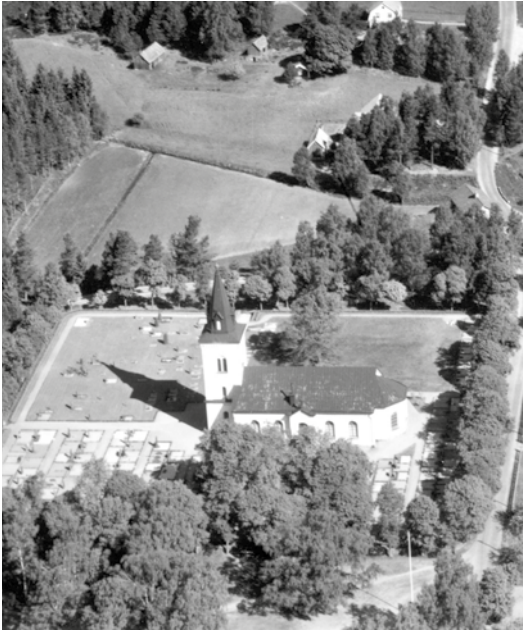
Hångers kyrka och kyrkogård i flygfotografi från 1930-1940-talet. De två södra kvarteren upptas av grusgravar med häckomgärdning, det nordöstra kvarteret har börjat tas i bruk med grusgravar i öster och väster men består till huvuddelen av gräs. Det nordvästra kvarteret består av glest utspridda vårdar från allmänna linjen.

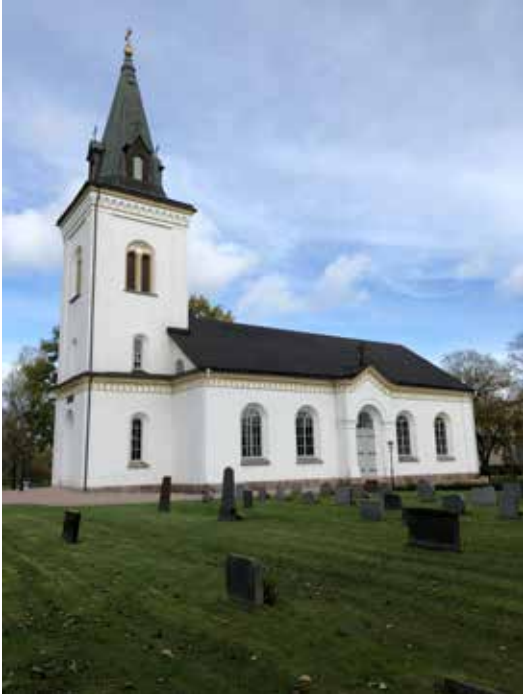
Grusgravarna med häckomgärdningar har idag ersatts av sammanhängande grösytor.

Igenläggning av grusbäddar och små grusgångar samt borttagning av häckar på nuvarande kyrkogården. (Bengtsson 1994)

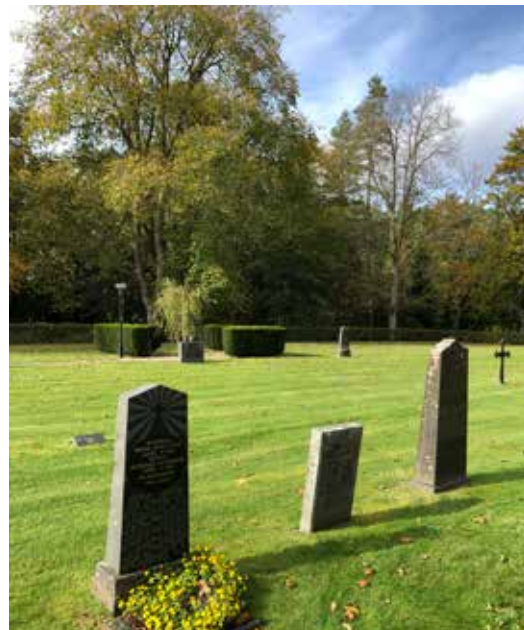
Det nordvästra kvarteret med de glest utspridda vårdarna från allmänna linjen har en i hög grad oförändrad gestaltning med undantag från tillägget av askgravlunden.

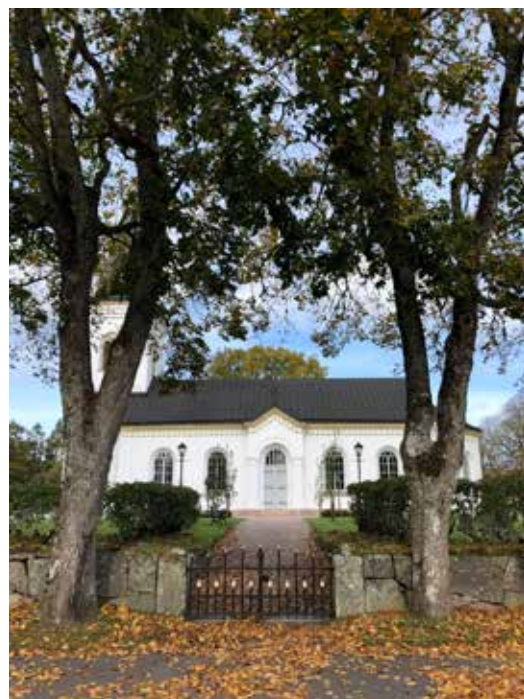
Den södra ingången med pargrind flankeras av ett par lönnar. Gången in mot kyrkan flankeras av fyra pelarekar som planterats under senare tid.

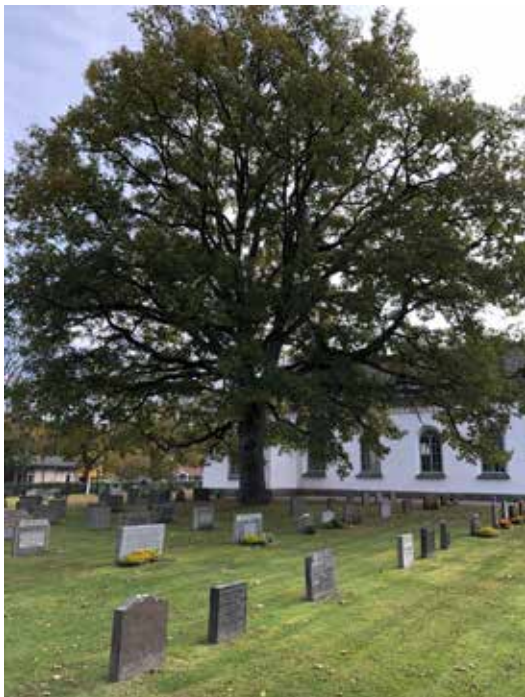
Den högväxta eken i det nordöstra kvarteret har ett högt upplevelsevärde för kvarteret som i övrigt består av raka rader med likartade vårdar.

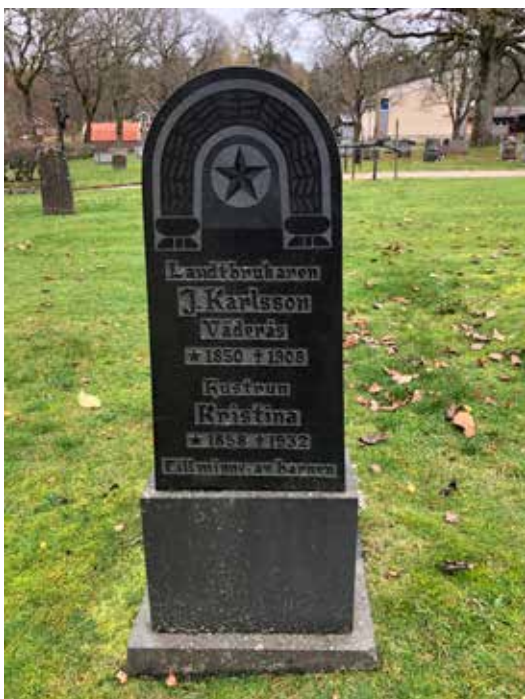
De äldre högresta vårdarna har en varierande utformning och pryds i flera fall av en slipad dekor.

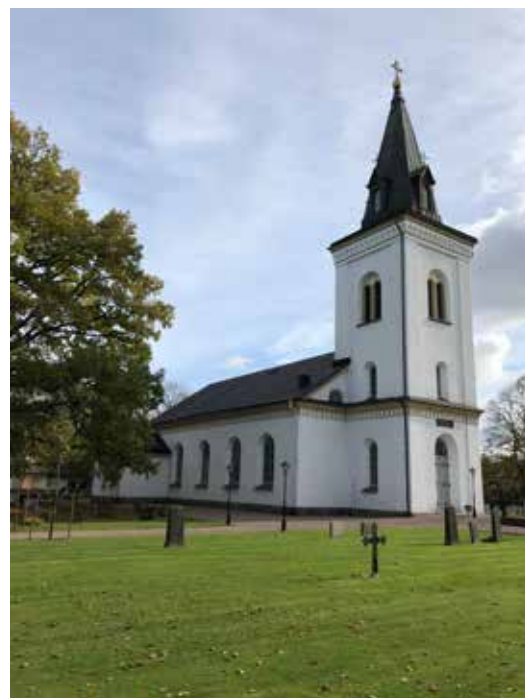
Allmänna linjekvarteret har en relativt välbevarad utformning med glest utspridda vårdar.

Det nordvästra kvarteret är ett utpräglat allmänt kvarter med kostnadsfria ensamgravar från 1888–1932. Kvarteret är mycket välbevarat med sina mycket glest stående vårdar. Genom detta speglas det faktum att en gravvård ännu vid denna tid var en dyrbar sak som inte var självklar. De allmänna kvarteren på kyrkogårdarna minner om det stora flertalets historia, en historia som sällan har tagits tillvara på länets kyrkogårdar och ofta försvunnit nästan spårlöst. Av äldre flygfotografier kan utläsas att kvarteret i Hånger knappast genomgått några förändringar. Därför måste detta kvarter här som helhet tillskrivas ett mycket högt kulturhistoriskt värde. Till detta kommer varje vårds enskilda värde. Detta yttrar sig bl.a. i de värdefulla gjutjärnvårdarna, av vilka några direkt kan knytas till närbelägna Åminne bruk. Vidare ger titlar som hustrun, soldaten, smeden osv. information om gångna tider. För detta kvarter gäller att man bör söka bevara alla vårdarna på plats. Nyttillskott skall man om möjligt söka behandla restriktivt emedan ett värde finns även i de tomma ytorna. Vidare bör det karaktäristiska sorgeträdet värnas.

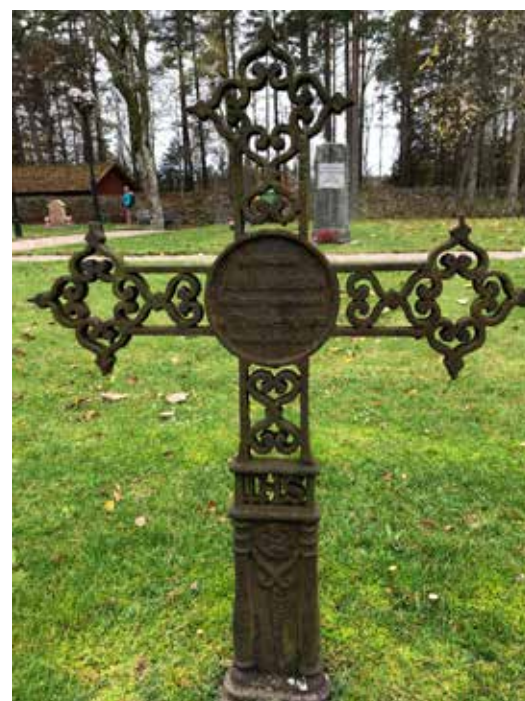
Kyrkogården har ett flertal gjutjärnvårdar av varierande utformning. Majoriteten är placerade i det nordvästra kvarteret.

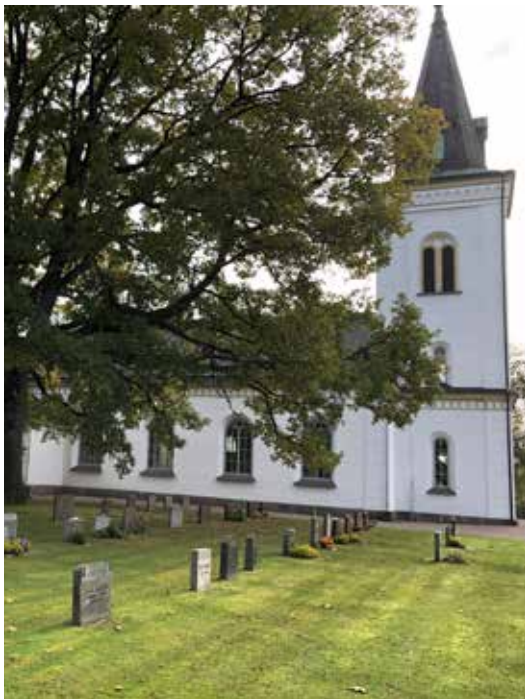
Det nordöstra kvarteret består av raka rader med portföljvårdar i varierande stenarter. Det storväxta eken har stor betydelse för upplevelsen av kvarteret.

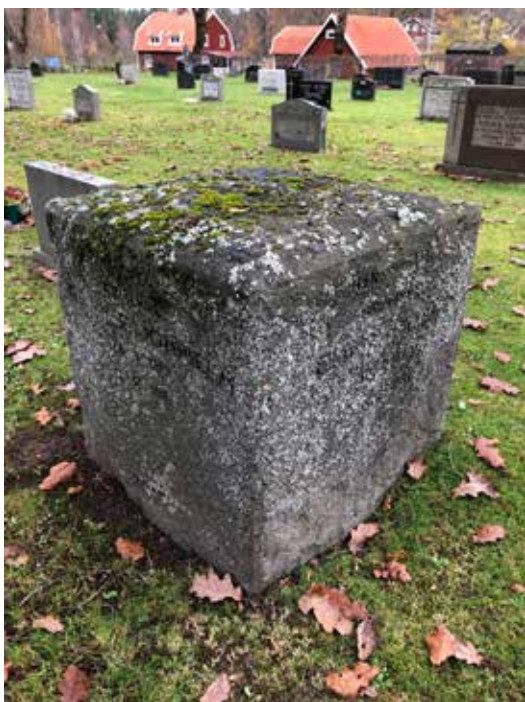
Den kvadratiske stenkuben avviker från övriga vårdar och har senare fått en pendang i det sydöstra kvarteret.

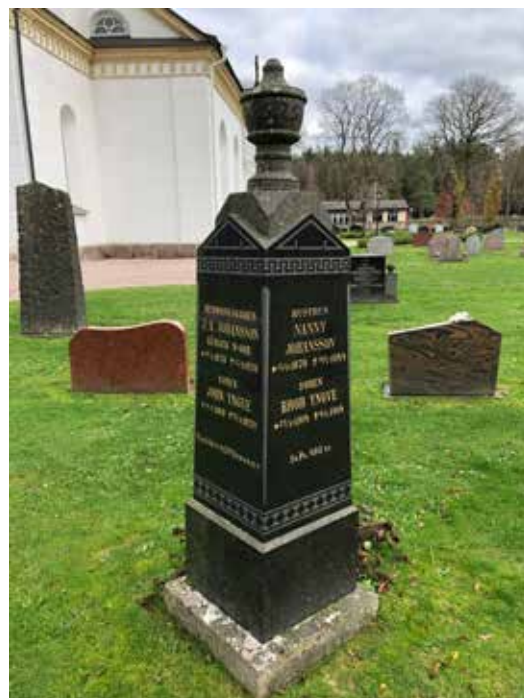
Det sydvästra kvarteret har ursprungligen bestått av grusgravar med flertalet högresta vårdar. I samband med att grusgångarna lades igen under 1960-talet kom nya gravrätter att placeras där gångarna tidigare löpt, vilket avspeglar sig i raderna av lägre efterkrigstida vårdar.

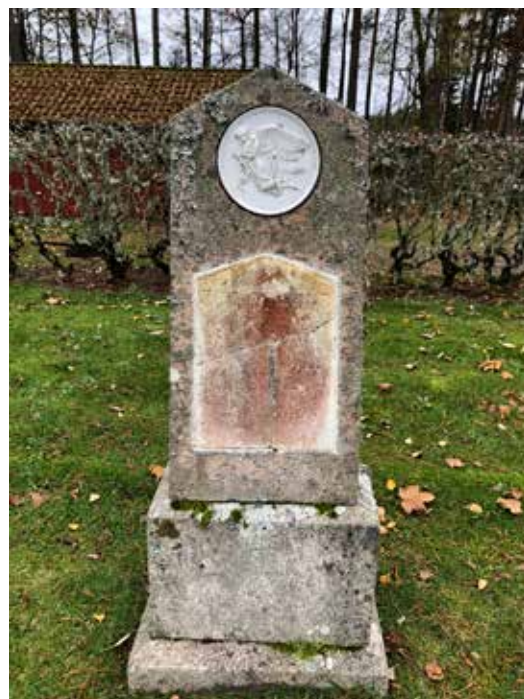
Ett ovanligt inslag på kyrkogården är den sammansatta våarden med inskription på marmorplatta och infällt biskviporslin. För rengöring av våarden bör en stenkonserver kontaktas.

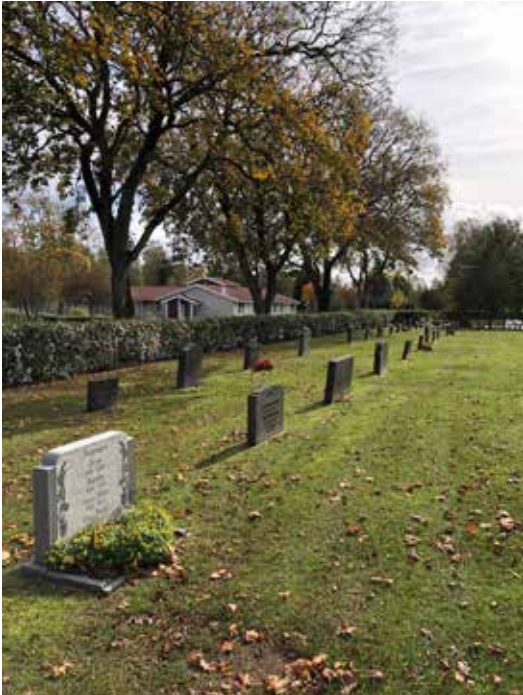
Det sydöstra kvarteret liknar i hög grad det nordöstra, med raka rader av mellanhöga vårdar.

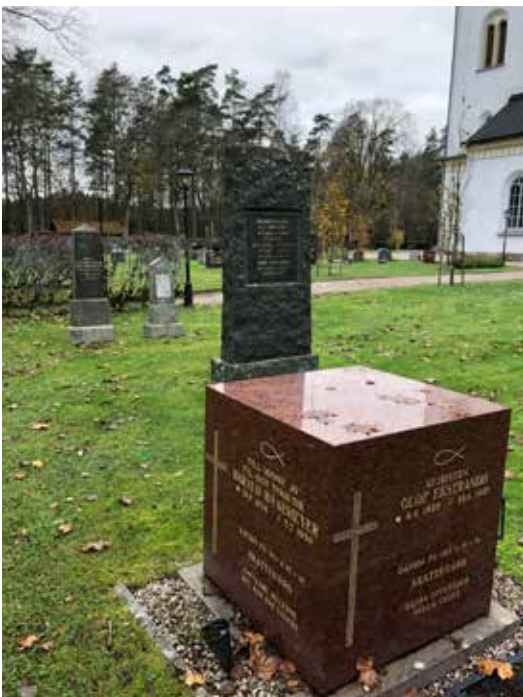
Den västra delen av kvarteret har en annan karaktär då flera generationers vårdar från Hångers Skattegård är samlade på en större yta.
