# Björkö kyrkogård

Kulturhistorisk inventering och förslag till bevarandeplan  
Björkö socken i Vetlanda kommun, Jönköpings län, Växjö stift

På uppdrag av Vetlanda pastorat har Jönköpings läns museum tagit fram föreliggande inventering och förslag till bevarandeplan för Björkö kyrkogård. Fältarbetet har genomförts under sommaren 2021. Resultatet har därefter diskuterats med uppdragsgivaren och sammanställts senare under 2021–22.

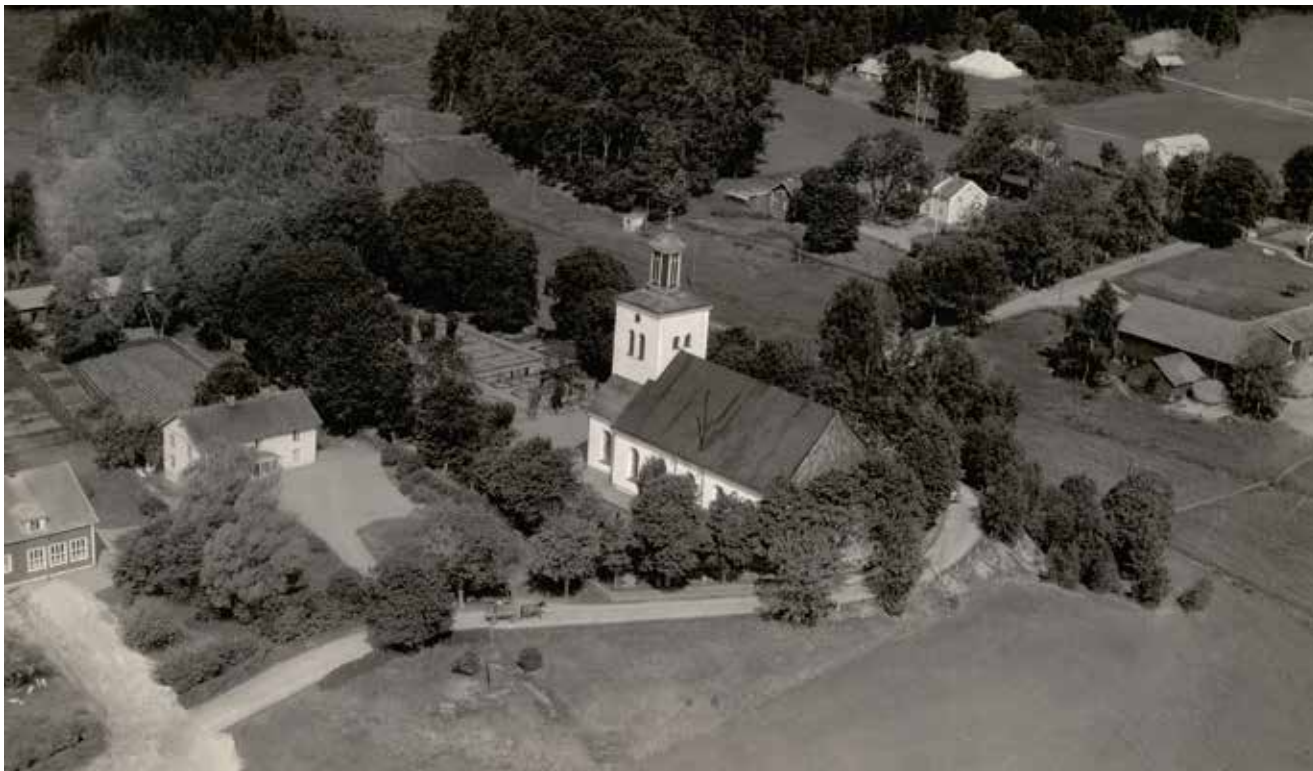
Kyrkan och kyrkogården i Björkö 1947. I söder ligger sockenstugan och skolan. Strax norr om kyrkan ligger prästgården med ladugård och kyrkstallar, varav de sistnämnda revs 1983. Landsvägen går i rundad sträckning direkt öster om kyrkogården. Numera är vägen dragen nedanför platån i öster.

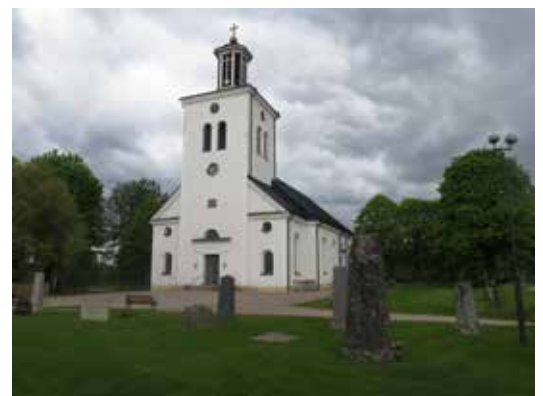
Björkö kyrka uppfördes i empirestil 1843–45. Kyrkan placerades öster om den gamla kyrkogården på mark som styckades av från Klockaregården.

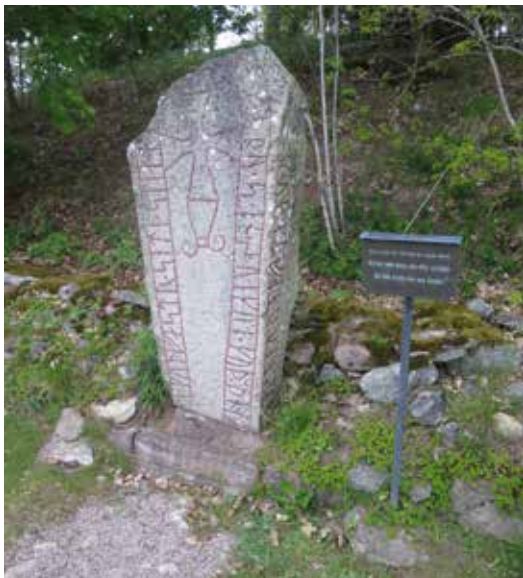
Denna runsten återfanns i den gamla kyrkans murverk 1690. I början av 1900-talet stod den uppställd på kyrkogården men flyttades 1938 till nuvarande plats längst åt väster. Runskriften avslutas med en kristen bön.

År 1938 fick kyrkogården en mindre utvidgning åt väster efter ett förslag av Edvin Andersson. Denna nya del, som föregicks av en schaktning av sluttningen på platsen, avsattes för 42 familjegravar. I samband med denna flyttades runstenen som tidigare stått som fond för kyrkogårdens öst-västliga axel ett 20-tal meter längre västerut.

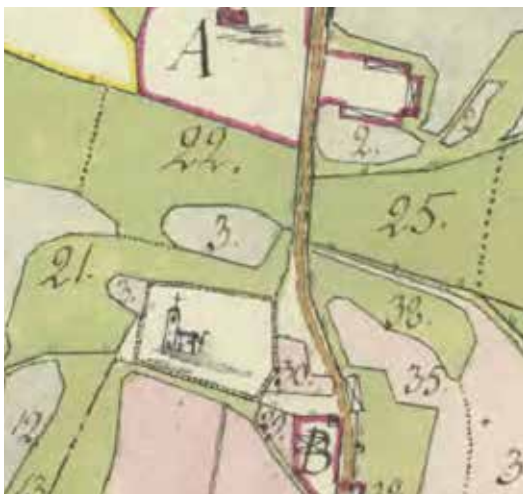
Utsnitt av storskifteskarta över Björkö by 1807. Kyrkogården hade en rektangulär plan med ingång mot kyrkbacken i öster. dåvarande utbredning framgår. I sydöst låg Klockaregården (Litt. B). LSA.

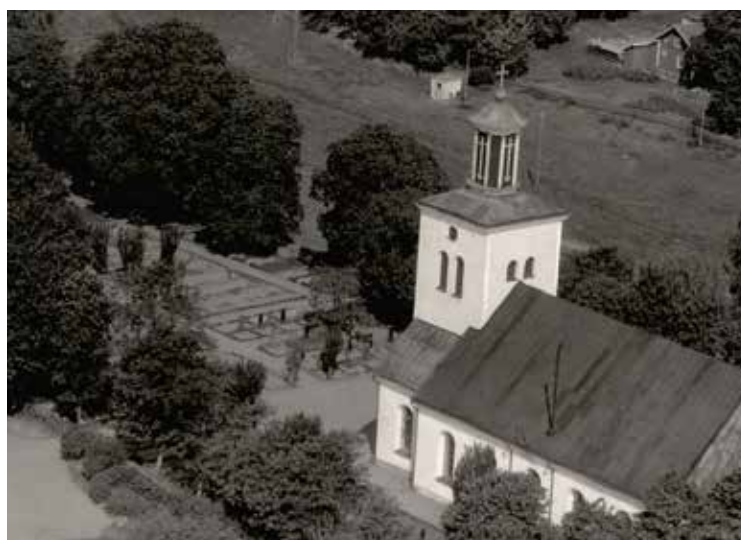
År 1957 utvidgades kyrkogården i slänten nedanför gamla kyrkogårdens nordsida. För programmet stod ingenjör Erik Persson vid Johannes Dahls arkitektfirma, Tranås. Den gamla och den nya kyrkogården förbands med två trappor. Till skillnad från övriga kyrkogården avsågs gravplatserna gräsbesås och en maxhöjd på 0,6 m infördes för vårdarna, helt i linje med efterkrigstidens kyrkogårdsideal. 1958 tillkom en i sammanhanget projekterad bisättningskällare. Under det sena 1900-talet har kyrkogårdens karaktär förändrats genom igenläggningar av grusbäddar och häckramar till gravarna. Den tidigare gruskaraktären har försvunnit och istället dominerar lättskötta gräsmattor.

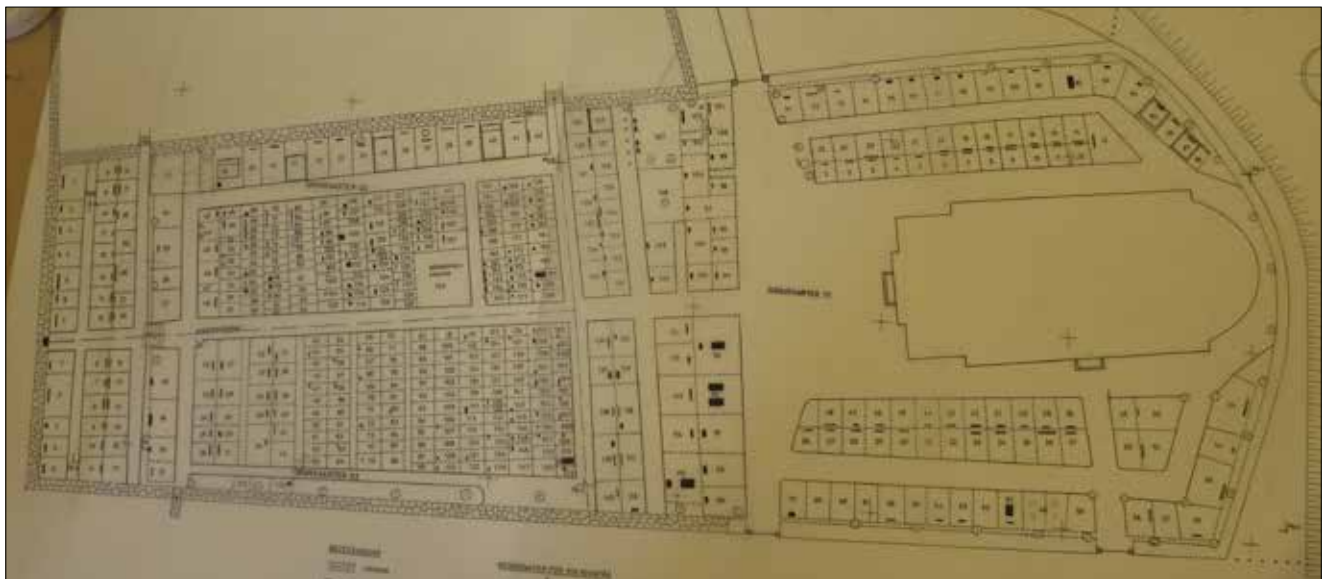
Gravkarta över Björkö kyrkogård från 1965 där planstrukturen från omkring 1900 fortfarande är intakt. Björkö kyrkoarkiv, VaLa.

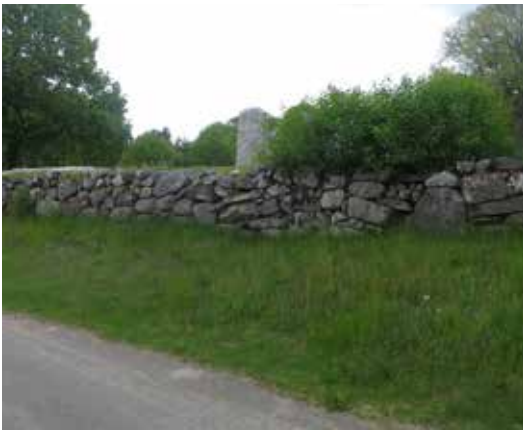
Den gamla kyrkogårdsmur av fältsten ligger kvar i sina södra och norra sträckningar.

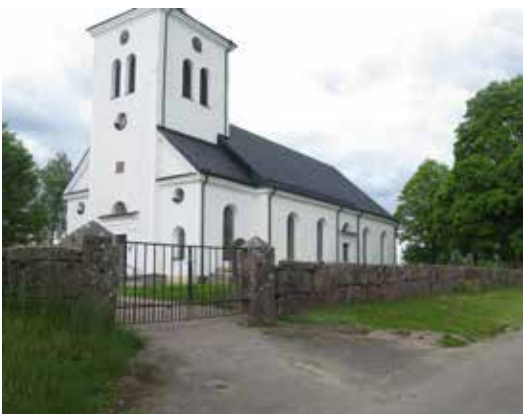
Muren som anlades omkring kyrkan 1889 är av råkilade kvaderblock i röd granit. Muren är enkelsidig och har tidigare varit försedd med häck på insidan.

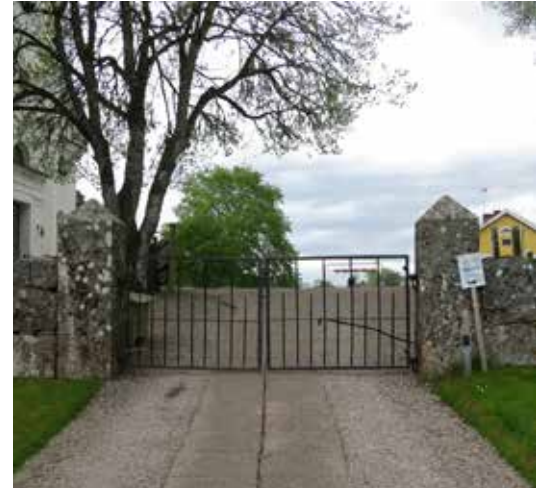
Huvudentrén åt norr med smidesgrindar mellan spetskrönta granitstolpar från 1889.

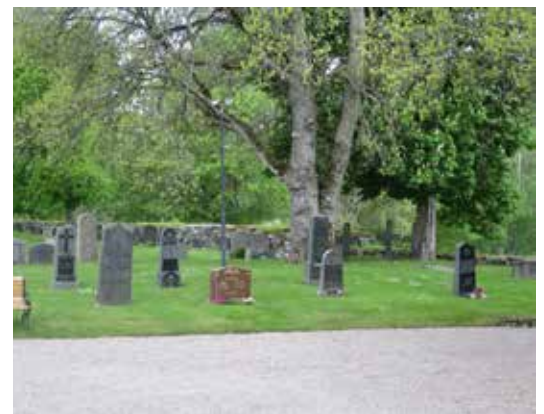
I anslutning till den schmiterlöwska graven växer två äldre träd. Tillsammans med en alm intill huvudentrén bidrar dessa till en ålderdomlig karaktär.

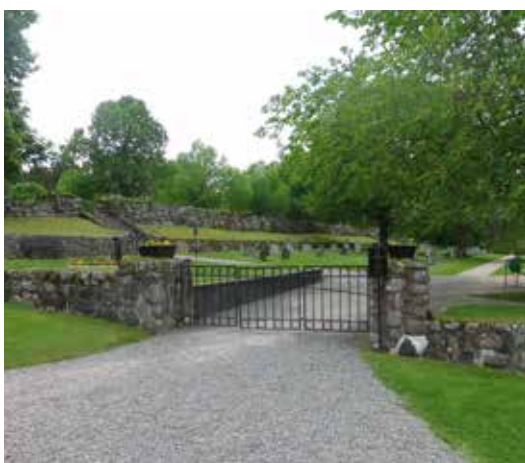
Nya kyrkogården i norr anlades 1957 med terrasseringsringar. Entrén vänder sig mot parkeringen i öster. Denna har sektionerade smidesgrindar som tillåter inkörsel av fordon. Innanför denna låg fram till 2009 ett bistättningshus.

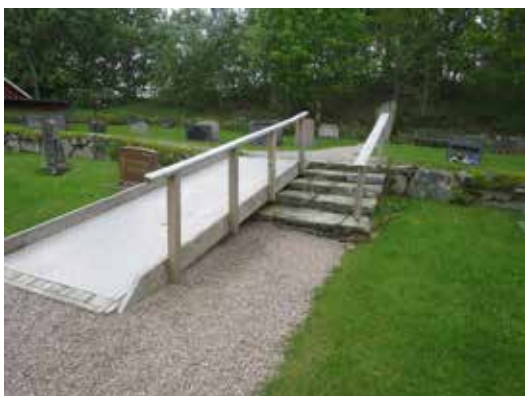
Vid stentrappan mot utvidgningen i väster finns en sentida ramp i trä och aluminium. Rampen brister i estetisk anpassning.

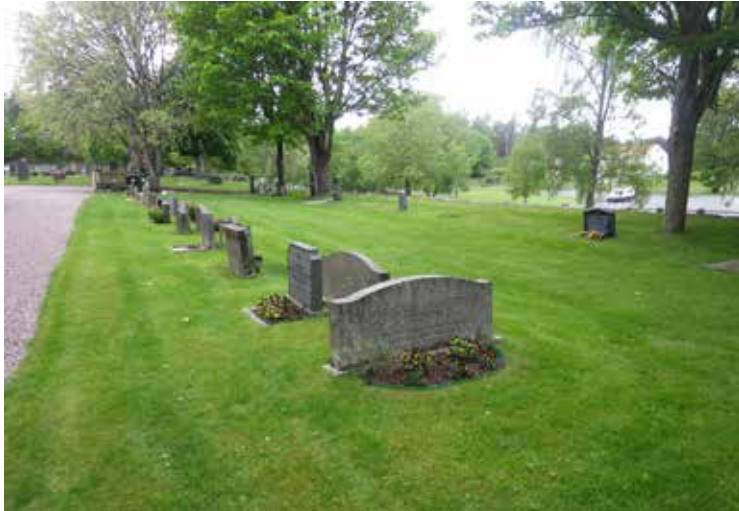
Kvarteren närmast omkring kyrkan anlades 1893. De upptas av familjegravar som numera ligger i sammanhängande gräsytor.

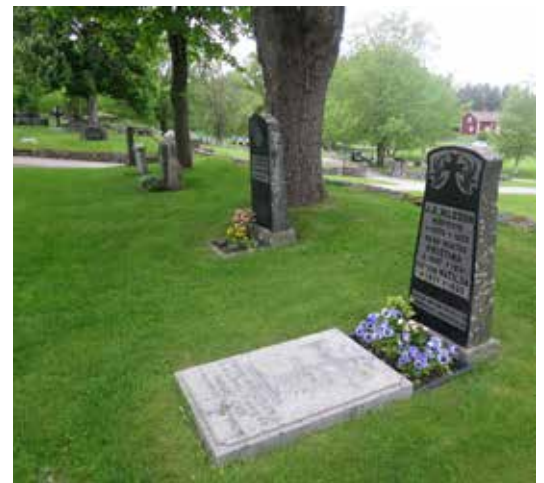
I kranskvarteret finns många uppresta vårdar i svart granit från 1910-talet.

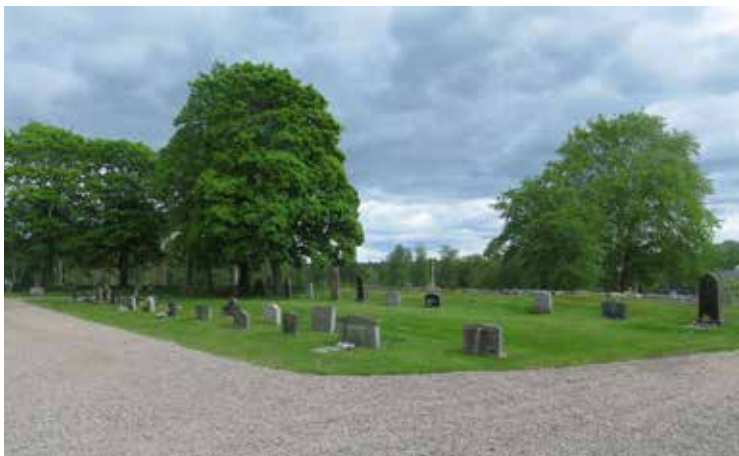
Gräskvarteren inom denna del har mjukt rundade hörn.

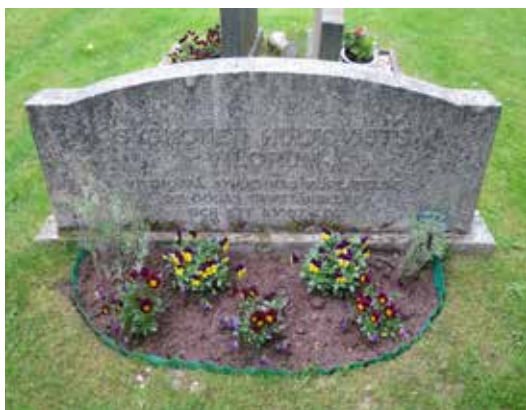
På många vårdar återges bibelcitat. Här på syskonen Hultqvists grav finns trosbekännelsen med. Graven är över lärarinnan Ada Hultqvist, som tillika var aktiv inom nykterhetsrörelsen.

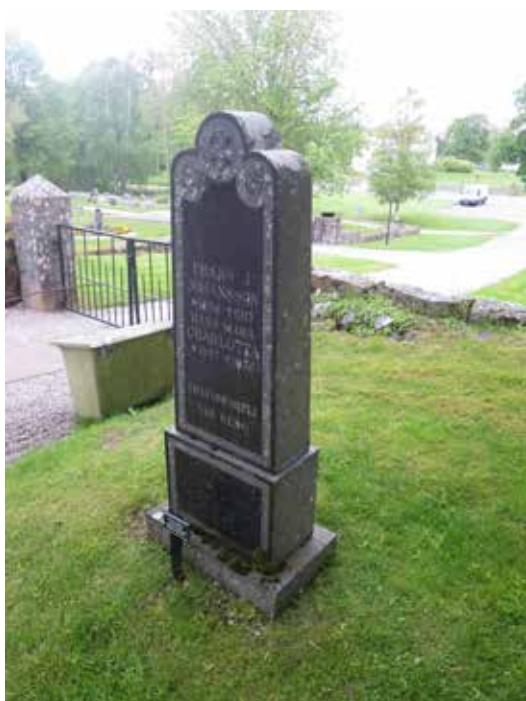
Gravvård intill huvudingången typisk för det tidiga 1900-talets industriellt producerade vårdar. Formspråket var nydanande men med historiserande drag.

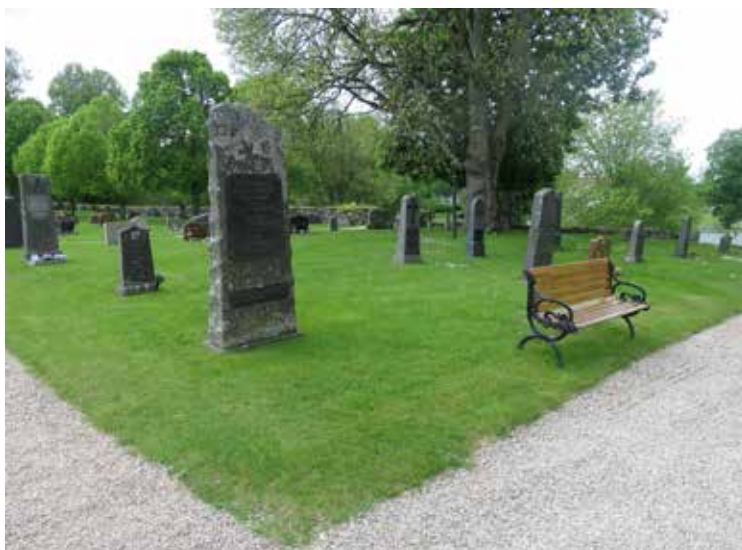
Kvarteren framför kyrkans huvudentré har trots för-lorad gruskaraktär ännu en tydlig prägel av högre-ståndskvarter från tidigt 1900-tal.

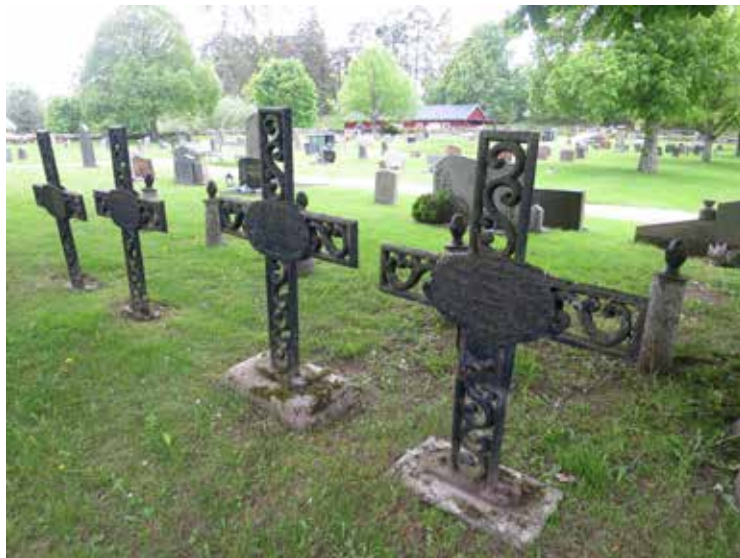
Den schmitterlöwska graven har en monumental ut-formning. De fyra storskaliga gjutjärnskorsen och en liggande häll flankeras av en äldre ask och en yngre hästkastanj. Graven har ursprungligen haft grusbädd och en inhägnad med kätting mellan stenpollare.

Gjutjärnskorsen över ägaren till godset Rödjenäs löjtnant Carl Johan Fredrik Schmiterlöv samt hans maka och barn. De har en genombruten sirlig dekor och ovala inskriptionstavlor med ekbladskransar. Stenpolarna har kolonnform och kröns med blomknoppar.

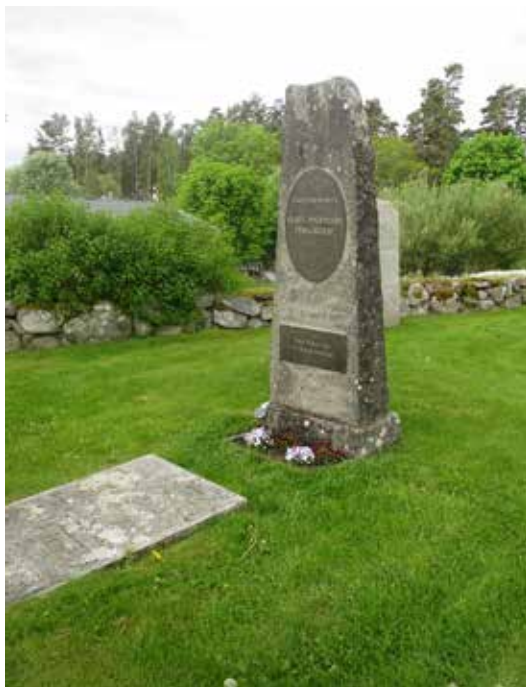
En av de storskaliga bautastenarna inom kvarteren direkt väster om kyrkan är den vid landstingsmannen Claes Johansson grav. Flera av gravarna har sekundära hållar i ljus granit från 1930-talet. Denna är över Nässjös tidigare stadsingenjör Carl Ericson, verksam 1919–1950.

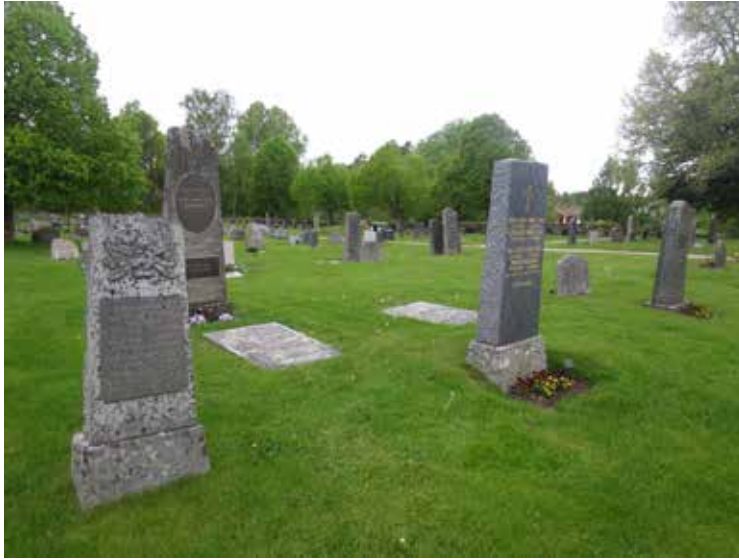
Inom det södra kvarteret är beståndet något mer uppblandat, bland annat med en ryggad rad efterkrigstida gravar i den främre östra raden.

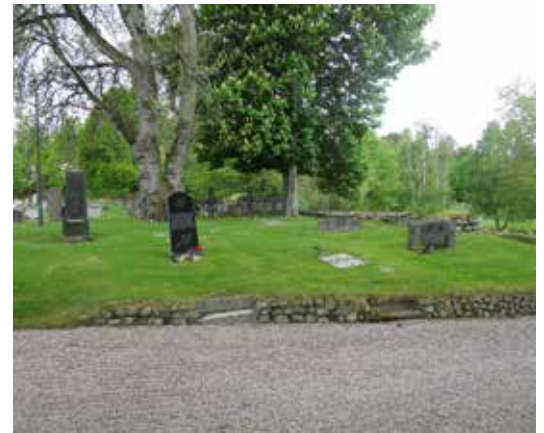
En intressant rest från tiden då varje grav hade inhägnad är de kvarvarande trapporna i stödmuren åt nordöst.

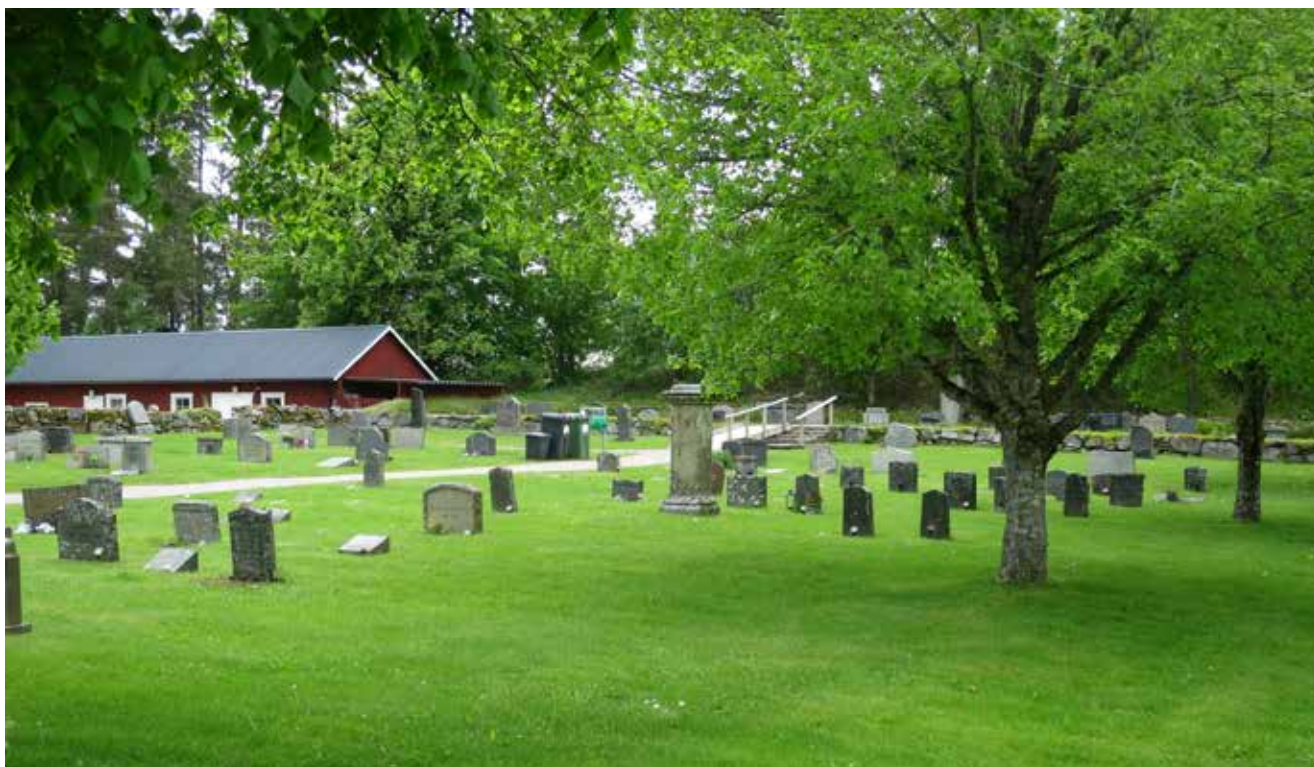
Ett ovanligt väl sammanhållet allmänna linjekvarter från mellan- och efterkrigstiden finns i område C.

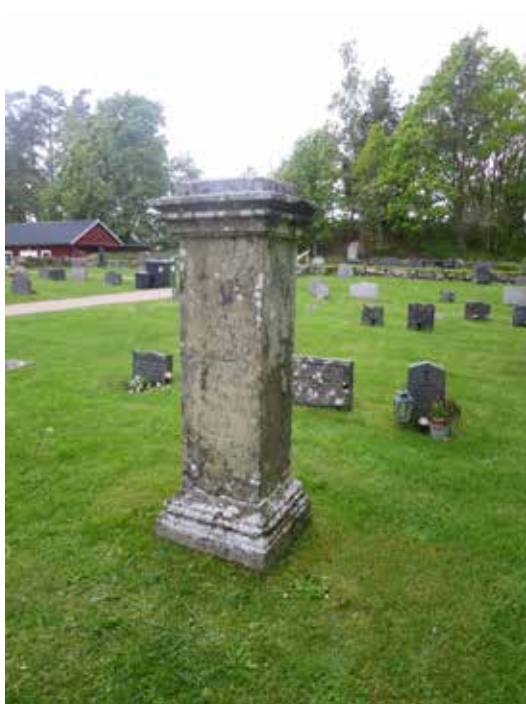
Den ovanliga kalkstensvården över häradshövdingen Johan Broman (1777–1831) står som en solitär inom det allmänna kvarteret.

Kyrkogårdens äldsta gravvård står inom området med allmänna linjen gravar som en kvarlämnad solitär från 1823. Denna är en handhuggen kalkstenspelare i nyantik stil rest över häradshövdingen Johan Broman med familj. Möjligen kan denna ursprungligen ha burit en urna på sitt krön. En solitär är även den närmast

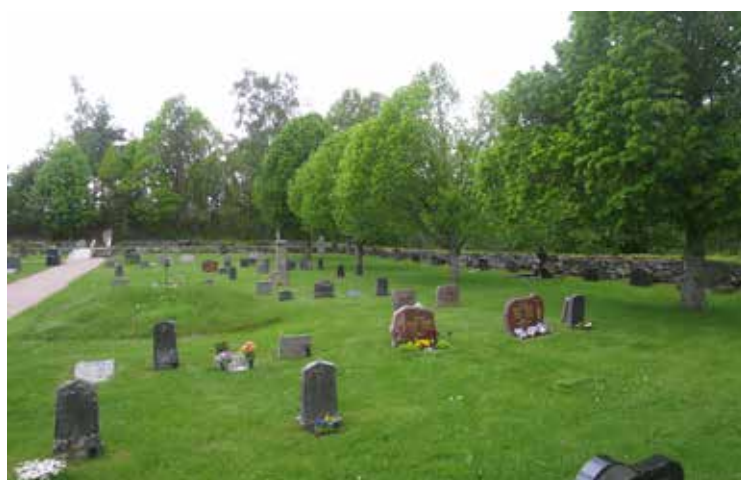
Kullen över den mörnerska graven markerar platsen för den medeltida kyrkan.

kvadratiske gravkullen på Mörnerska graven, uppkastad över gravkammaren, då kyrkan revs 1846. Gravkullen markerar även platsen för var den medeltida kyrkan en gång var belägen. I den inre delen finns ännu ett ovanligt väl bevarat område med allmänna linjegravar från perioden 1932–1963. Vid ett flertal gravar finns typiska småskaliga vårdar av svart eller grå granit, tätt placerade i kronologisk följd. Bitvis förekommer luckor utan gravsten men detta kan bero på att vissa gravar saknat vård och enbart varit markerad med en gravkulle. Titlar förekommer bara i undantagsfall, exempelvis förekommer trotjänarinna och svarvare. Enstaka sentida vårdar har infogats i linjen och i sitt slut i den västra delen övergår den allmänna linjen i ett modernt linjegravkvarter. Raderna närmast de tidigare grusgångarna i öster och väster verkar ha upplåtits för allmänna familjegravar.

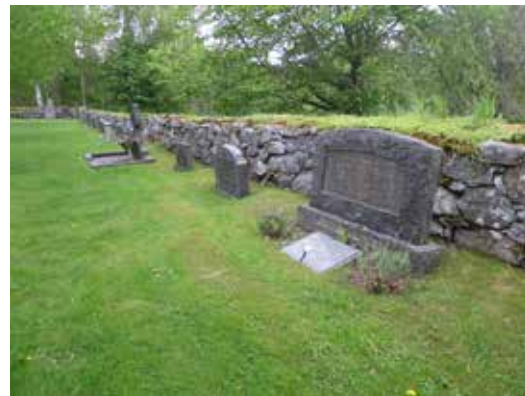
Längs ringmuren finns familjegravar från efterkrigstiden. Närmast minnesvården över kontraktsprosten Karl Bredberg rest 1946.

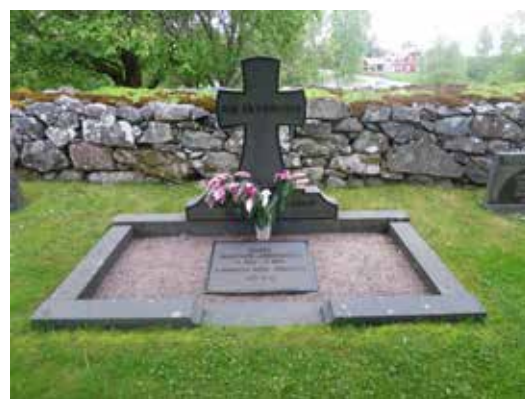
Kyrkogårdens enda kvarvarande grusgrav är denna väl gestaltade familjegrav över Anders Carlsson, Björkeryd.

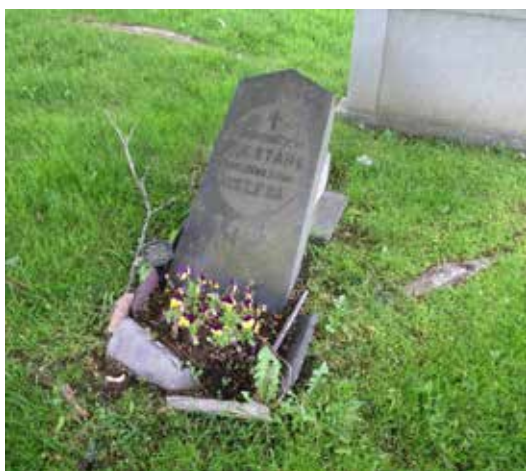
I den östra delen finns några enstaka vårdar från en allmän linje upptagen under 1920- och 30-talen.

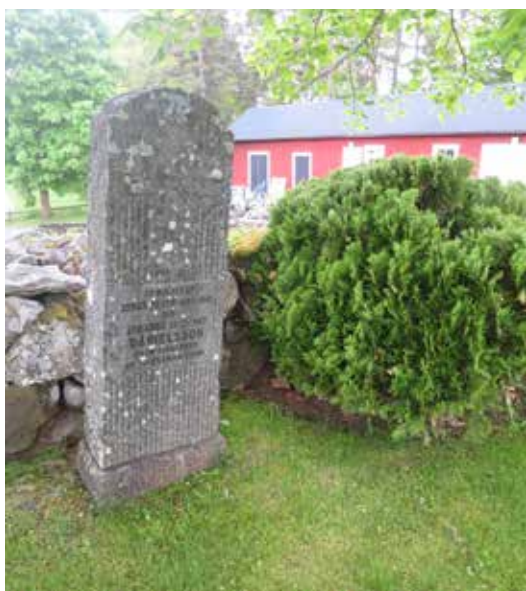
En av få kvarvarande gravvårdar längs södra kyrkogårdsmuren utgör ett exempel på det tidiga 1900-talets nydanande gravkonst (BJÖ 03 174).

Gravvårdsbeståndet utgörs nästan uteslutande av låga, rektangulära vårdar från 1950-talet fram till idag. Sju småskaliga vårdar från perioden 1925–31 representerar rester av en allmän linje utlagd vid omläggningen omkring år 1900. Bland dessa förekommer några enstaka titlar typiska för de lägre samhällsskikten, såsom trotjänarinnan och husaren. Bland de efterkrigstida familjegravarna återfinns titlarna: hemmansägare, förman, kyrkovärd, kyrkovaktmästare och pastor. I kranskvarteret längs kyrkogårdsmuren står två vårdar från början av 1900-talet, den ena med en rik utformning i en blandning av jugend och historicism (BJÖ 03 174).

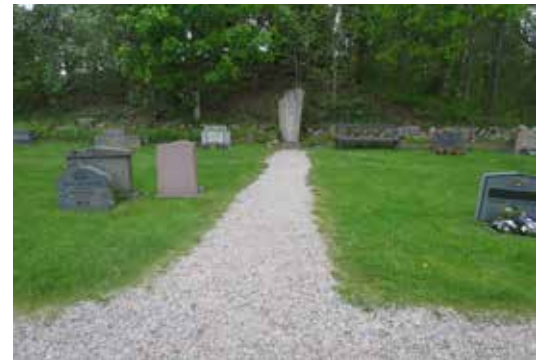
Utvidgningen indelas av smala grusgångar. De inre tvärgångarna har sekundärt lagts igen.

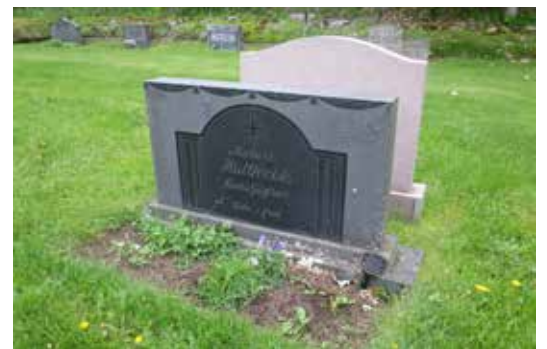
Gravvårdar från 1940- och 50-talen dominerar intrycket.

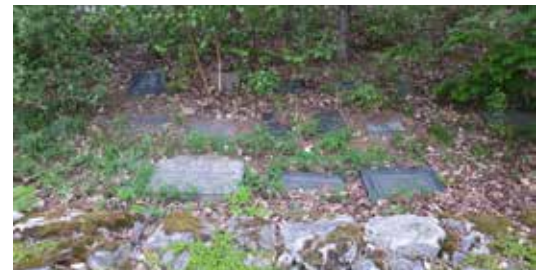
I backen utanför västra ringmuren ligger äldre allmänna linjevårdar som tagits ur bruk.

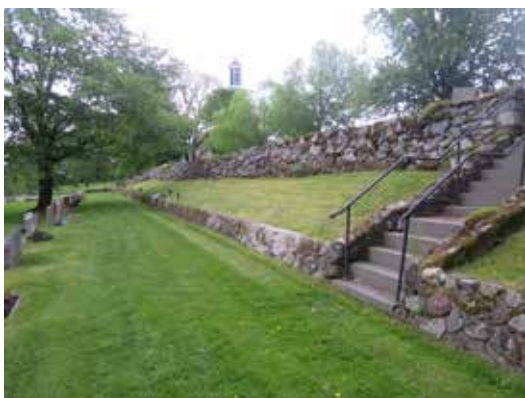
Övre sektionen har avsatts för urngravar.

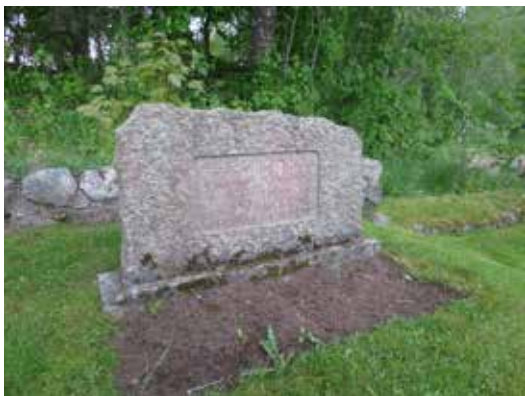
Den mångårige ägaren och grundaren av Vebe-Betong Vilhelm Bäckmans grav finns på nya kyrkogården (BJÖ F: 006-7).

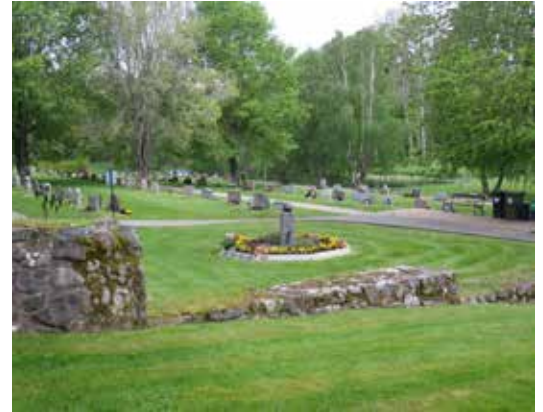
Askgravplatsen från 2010 direkt innanför entrén till nya kyrkogården.

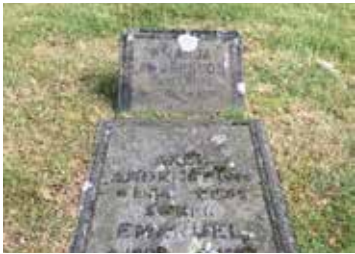
| Gravnr. | Beskrivning | Inskription | Antikvarisk bedömning/urval | Fotografi |
|---|---|---|---|---|
| BJÖ 01 001 | Liggare i svart polerad granit. Sekundärsten. | AMANDA<br>ANDERSSON<br>RAVELSRYD<br>*1865 +1905 | Klass 1.<br>Tidstypisk vård, äldsta i kyrkogårdsdelen från 1893. | |

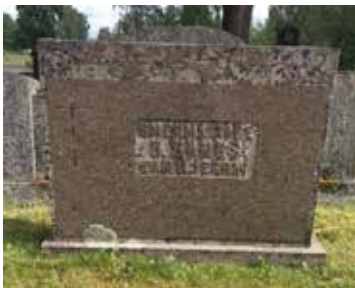
| Gravnr. | Beskrivning | Inskription | Antikvarisk bedömning/urval | Fotografi |
|---|---|---|---|---|
| BJÖ 01 003 | Modernistisk vård i röd granit. Dekorbård i överkant. Motiv av kors. | SMEDMÄSTARE<br>R. BÅNGS<br>FAMILJEGRÄV | Klass 2.<br>Sentida vård med titel.<br><br>Robert Bång drev smedja i Källäng under 1920-talet. | |

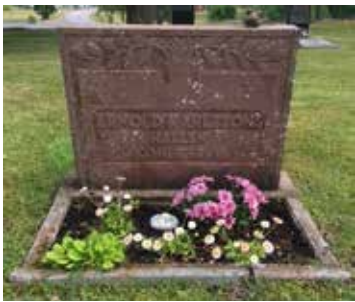
| Gravnr. | Beskrivning | Inskription | Antikvarisk bedömning/urval | Fotografi |
|---|---|---|---|---|
| BJÖ 01 004 | Modernistisk vård i röd kalksten. Motiv av bladverk i urna. | ARNOLD KARLSSONS<br>HALLEN<br>FAMILJEGRÄV | Klass 2.<br>Tidstypisk vård i ovanligt material. | |

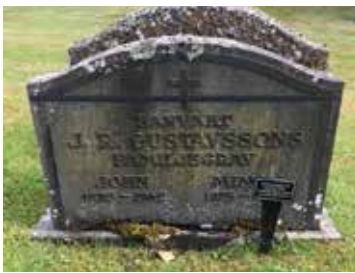
| Gravnr. | Beskrivning | Inskription | Antikvarisk bedömning/urval | Fotografi |
|---|---|---|---|---|
| BJÖ 01 009 | Segmentbågig vård i svart granit. Motiv av kors. | BANVAKT<br>J. R. GUSTAVSSONS<br>FAMILJEGRÄV<br><br>JOHN 1883-1962      MIMMI 1895-1950 | Klass 2.<br>Efterkrigstida vård med titel med koppling till järnvägen. | |

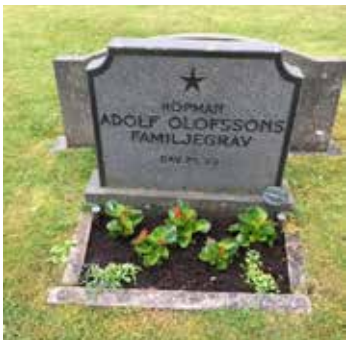
| Gravnr. | Beskrivning | Inskription | Antikvarisk bedömning/urval | Fotografi |
|---|---|---|---|---|
| BJÖ 01 0012 | Modernistisk vård i svart granit. Motiv av stjärna. | KÖPMAN<br>ADOLF OLOFSSONS<br>FAMILJEGRÄV<br>DAV. PS. 23 | Klass 1.<br>Tidstypisk vård med titel över person av lokalhistorisk betydelse.<br><br>Adolf Olofsson drev diversehandel i Åshem Björköby. | |

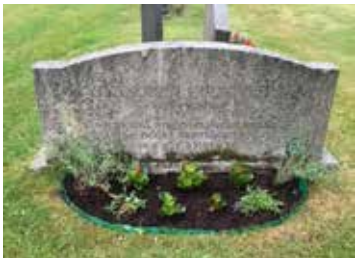
| BJÖ 01<br>013 | Låg bred<br>segmentbågig vård<br>i grå granit. 1948.<br><br>Placerad vid gaveln<br>av gravrad. | SYSKONEN HULTQVISTS<br>VILORUM<br>VI TRO PÅ SYNDERNAS FÖRLÅTELSE<br>DE DÖDAS UPPSTÅNDELSE<br>OCH ETT EVIGT LIV | Klass 1.<br>Tidstypisk vård med<br>påkostad utformning<br>och bibelcitat.<br>Vård över person<br>av lokalhistorisk<br>betydelse. Ada<br>Mary Elida Hultqvist<br>var lärarinna<br>och ledamot av<br>nykterhetsnämnden. | |

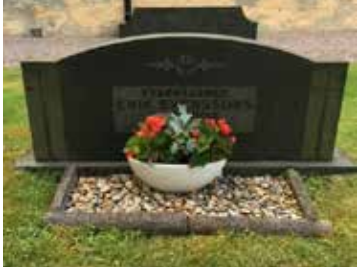
| BJÖ 01<br>014 | Låg bred<br>segmentbågig<br>vård i svart polerad<br>granit. Symmetrisk<br>dekor. Motiv av<br>oljelampa. Rabatt<br>med kantsten i<br>cement. | KVARNÅGAREN<br>ERIK SVENSSONS<br>BODASJÖGLE<br>FAMILJEGRÄV | Klass 2.<br>Tidstypisk vård med<br>titel.<br><br>Erik Svensson ägde<br>Bodasjögle kvarn. | |

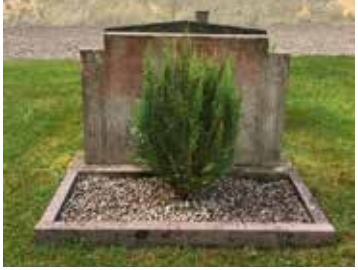
| BJÖ 01<br>018 | Modernistisk<br>kalkstensvård med<br>kolonnliknande<br>sidostenar. Motiv av<br>strålstjärna. | C.A. STARCK<br>BJÖRKHOLMEN<br>*1881 +1951<br>HANS MAKAS ANNA<br>*1869 +1952 | Klass 2.<br>Tidstypisk vård i<br>ovanligt material. | |

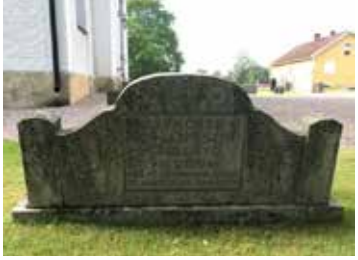
| BJÖ 01<br>022-24 | Gavelvård i<br>grå granit med<br>sidostenar. Motiv av<br>kors och bladverk. | SYSKONEN<br>JOHANSSON<br>SÅLLERYD<br>VILORUM<br><br>HÄR VI UPPVAKNAR SKALL<br>VI MÄTAS AV DIN ÅSYN | Klass 1.<br>Vård med påkostad<br>utformning och<br>framträdande<br>placering. Vård med<br>bibeltext. | |

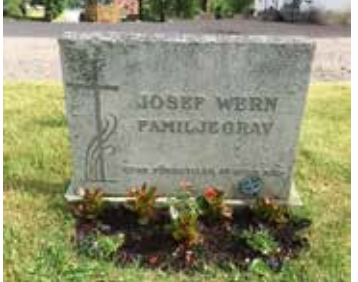
| BJÖ 01<br>028 | Modernistisk vård<br>i krysshamrad grå<br>granit. | JOSEF WERN<br>FAMILJEGRÄV<br><br>UTAN FÖRSKYLLAN AV GUDS NÅD | Klass 2.<br>Sentida vård med<br>bibelcitat. | |

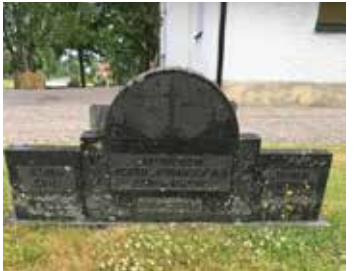
| BJÖ 01<br>030 | Rundbågig vård<br>i svart granit<br>med sidostenar.<br>Polerat motiv av<br>kors i gryningssol i<br>kyrkomiljö. | LANTBRUKARE<br>BERTR. JOHANSSONS<br>FAMILJEGRÄV<br>DONNEMILEN<br><br>SONEN SONEN<br>ERIC GUNNAR<br>*1912 +1987 *1911 +1992 | Klass 2.<br>Tidstypisk vård med<br>titel. | |

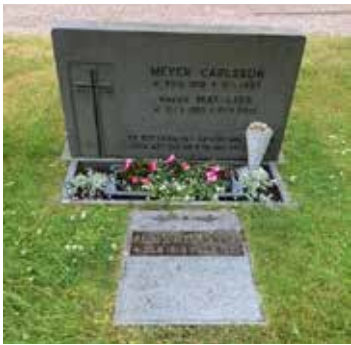
| BJÖ 01<br>034 | Modernistisk vård i svart finsågad granit. Osymmetriskt motiv av kors. | MEYER CARLSSON<br>*23/6 1915 +12/1 1959<br>MAKAN MAY-LISS<br>*11/2 1920 +21/3 2013<br><br>TY ATT LEVA, DET ÄR FÖR MIG KRISTUS,<br>OCH ATT DÖ, ÄR FÖR MIG EN VINNING. | Klass 2.<br>Tidtypisk vård med bibelcitat. | |

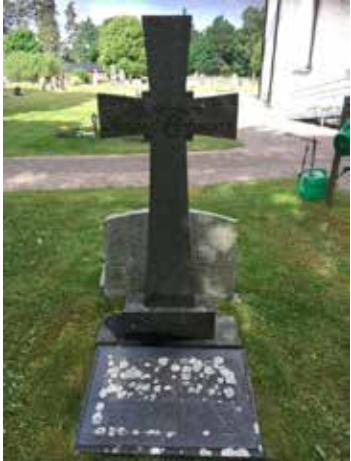
| BJÖ 01<br>052 | Högrest modernistiskt kors i finsågad svart granit. Sekundärsten. | Kyrkovård<br>Konrad Carlssons<br>Återlöst<br>Familjegrav<br>Baksida:<br>KONRAD<br>*1897 +1958<br>Adina<br>*1888 +1944<br>Sekundär:<br>Ingemar Röjding<br>*3.6 1917 +17.3 1993 | Klass 1.<br>Vård med påkostad utformning över person av lokalhistorisk betydelse. Konrad Carlsson var byggmästare, kyrkovård och ledamot av kommunfullmäktige. | |

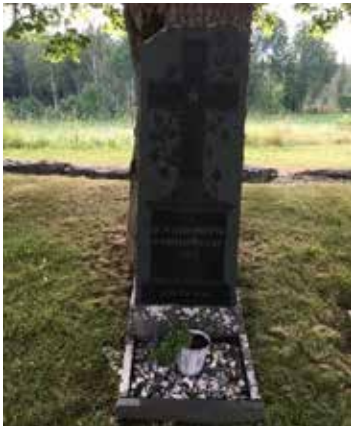
| BJÖ 01<br>055 | Nationalromantisk vård i grovhuggen svart granit med polerat motiv av gravsten med kors och stiliserad växtdekor. | J.P. JONSSONS<br>FAMILJEGRAV<br>Kvill.<br>Joh. Ev. 14.v.1. | Klass 1.<br>Tidstypisk vård. | |

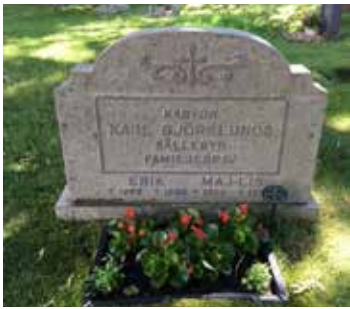
| BJÖ 01<br>058 | Vård med volutformat krön i rödgrå granit. Motiv av kors. 1963. | KANTOR<br>KARL BJÖRKLUNDS<br>SÄLLERYD<br>FAMILJEGRÄV<br>ERIK MAJ-LIS<br>*1908 +1980 *1909 +1998 | Klass 2.<br>Tidstypisk vård över person av lokalhistorisk betydelse. Karl Björklund var kantor i Björkö församling. | |

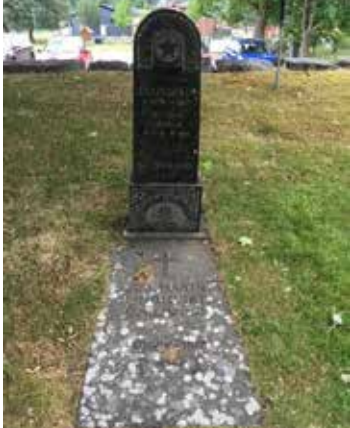
| BJÖ 01<br>061 | Rundbågig vård i svart polerad granit. Motiv av oljelampa och stjärna. Häll i finsågad svart granit. Motiv av kors. | J.A. LINDQVIST<br>*1835 +1927<br>HUSTRUN<br>LOVISA<br>*1839 +1915<br>FR. LYGNESHULT<br><br>Häll:<br>KARL MARTIN<br>LINDQVIST<br>FAMILJEGRÄV<br><br>ÖVERVUNNIT | Klass 1.<br>Tidstypisk vård. Hällen över person av viss lokalhistorisk betydelsen. K M Lindqvist var styrelseledamot i Björkö missionsförsamling. Bibelcit. Bibelfcit. | |

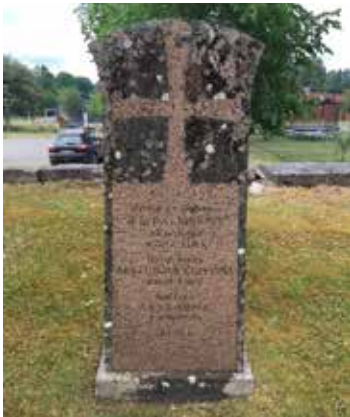
| BJÖ 01<br>063 | Högrest vård i röd granit i historiserande stil, med gravstens- och korsmotiv. | Hemmansägaren<br>J.L. PALMQVIST<br>Skärsboda<br>*1843 +1916<br>Hans maka<br>MATHILDA KRISTINA<br>*1850 +1925<br>Dottern<br>ANNA SOFIA<br>*1877 +1923<br>Ebr. 13:8 | Klass 1.<br>Tidstypisk vård med påkostad utformning och titel. | |

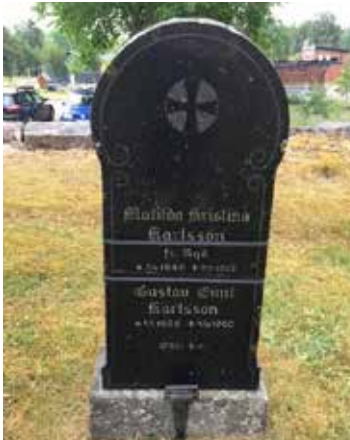
| BJÖ 01<br>064 | Rundbågig vård i historiserande stil och drag av wienerjugend av svart polerad granit. Med hjulkorsmotiv. 1916. | Matilda Kristina<br>Karlsson<br>fr. Ryd<br>*5/4 1849 +9/7 1916<br>Gustav Emil<br>Karlsson<br>*8/1 1865 +4/12 1960<br>Ebr. 4:9 | Klass 1.<br>Tidstypisk vård av konstnärlig kvalitet. | |

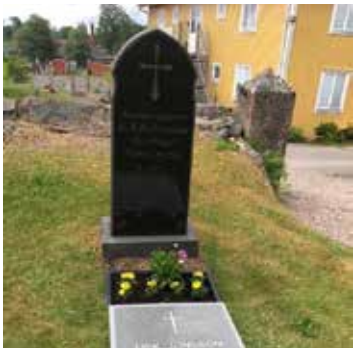
| BJÖ 01<br>070 | Högrest vård i historiserande stil av svart polerad granit. Motiv av kors. | Hemmansägaren<br>C.A. Anderssons<br>Björkeryd<br>Familjegrav | Klass 1.<br>Tidstypisk vård av konstnärlig kvalitet med framträdande placering. | |

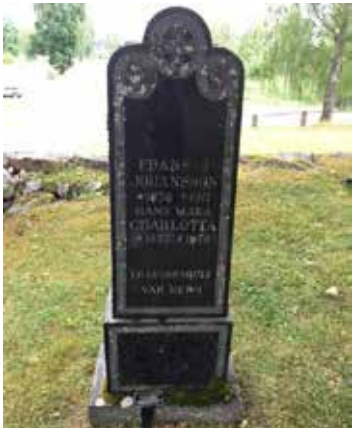
| BJÖ 01<br>071 | Högrest vård på postament med volutformat krön i historiserande stil med drag av wienerjugend av svart polerad granit. 1917. | FRANS J.<br>JOHANSSON<br>*1850 +1917<br>HANS MAKAS<br>CHARLOTTA<br>*1857 +1936<br>FR. LYGNESHULT<br><br>VAR REDO | Klass 1.<br>Tidstypisk vård av konstnärlig kvalitet med framträdande placering. Bibelcit. Bib. | |

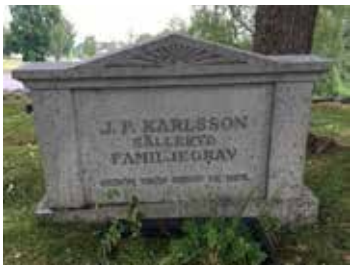
| BJÖ 01<br>072 | Vård i finhuggen ljus grå granit med tempelgavel. Motiv av strålsol. 1950. | J.P. KARLSSON<br>SÄLLERYD<br>FAMILJEGRAV<br><br>GENOM TRON GINGO DE HEM. | Klass 2.<br>Efterkrigstida vård med bibelcit. | |

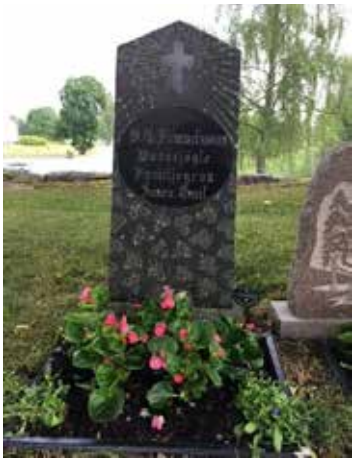
| BJÖ 01<br>073 | Vinkelbruten vård i svart delvis polerad granit med motiv av strålande kors samt stiliserade blad. | K.C. Samuelssons<br>Bodasjögle<br>Familjegrav<br>Sonen Emil | Klass 1.<br>Tidstypisk vård. | |

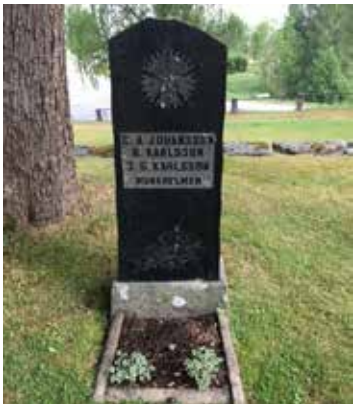
| BJÖ 01<br>075 | Nationalromantisk vård i svart granit med polerad framsida. Motiv av strålstjärna och kors. | C.A. JOHANSSON<br>G. KARLSSON<br>J.G. KARLSSON<br>MUNKHOLMEN | Klass 1.<br>Tidstypisk vård. | |

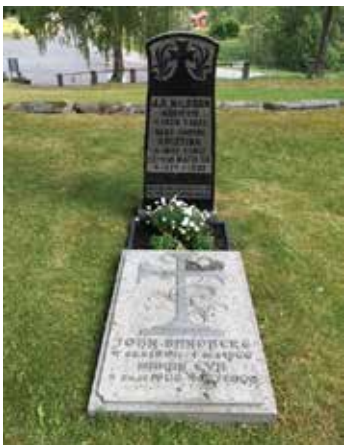
| BJÖ 01<br>076 | Vård i svart polerad granit i historiserande stil. Motiv av kors och stiliserade blad. Sekundärsten. | J.A. NILSSON<br>MÖRTERYD<br>*1838 +1922<br>HANS HUSTRU<br>KRISTINA<br>*1847 +1931<br>DOTTERN MATILDA<br>*1877 +1933<br><br>SALIG ÄR DEN, SOM FÅR DEL I DE<br>RÄTTFÄRDIGAS UPPSTÅNDELSE | Klass 1.<br>Tidstypisk vård med<br>bibelcitat. | |

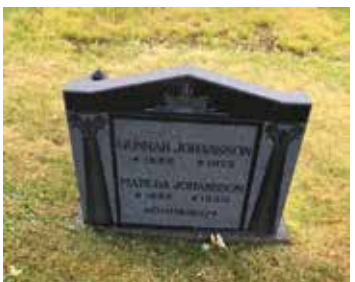
| BJÖ 01<br>081 | Vård i svart granit med tempelgavelform. Motiv av gryning och kolonner. Sekundärt vänd. | ARNE ALDERBRING<br>*1930 +2020<br>ULLA ALDERBRING<br>*1916 +2005<br>BJÖRKHEM<br>Baksida:<br>GUNNAR JOHANSSON<br>*1888 +1973<br>MATILDA JOHANSSON<br>*1888 +1930<br>NÖMMEHOLM | Klass 1.<br>Sekundärt vänd<br>mellankrigstida<br>vård över person<br>av lokalhistorisk<br>betydelse. Per August<br>Gunnar Johansson<br>var kyrkvård<br>och ledamot av<br>kommunfullmäktige<br>m m. | |

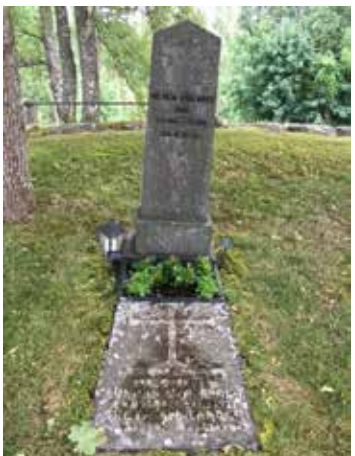
| BJÖ 01<br>083 | Högrest<br>vinkelbruten vård<br>i finhuggen svart<br>granit.<br><br>Häll i finhuggen ljus<br>granit med kors. | WILHELM SWALANDER<br>BODA<br>*2/1 1848 +21/2 1931<br>DAV.PS.25.V6<br><br>Häll:<br>KYRKÖVÅRDEN<br>GUNNAR SWALANDER<br>*4.11 1887 18.9. 1971<br>GRETA SWALANDER<br>3.3. 1898 +26.10.1982 | Klass 1.<br>Tidstypisk vård (avser<br>den uppresta).<br><br>Vård med titel<br>och över person<br>av lokalhistorisk<br>betydelse. Gunnar<br>Swalander var<br>köpman och ordf. i<br>byggnadsnämnden,<br>och vice ordf. i<br>kyrkorådet och<br>kommunfullm. | |

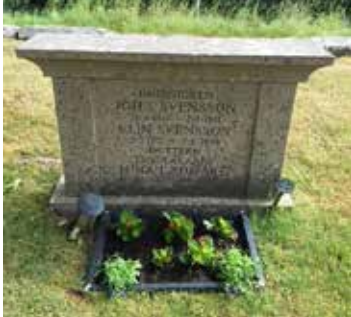
| BJÖ 01<br>087 | Storskalig<br>funktionalistisk<br>vård i rödgrå granit. | INGENIÖREN<br>JOH.S SVENSSON<br>26.8.1863 – 2.4.1941<br>ELIN SVENSSON<br>2.7.1875 – 11.6.1944<br>DOTTERN<br>TANDLÄKAREN<br>NINA ROMARE<br>19.3.1912 – 18.6.2002 | Klass 1.<br>Vård med titel<br>och över person<br>av lokalhistorisk<br>betydelse. Johan<br>Svensson var chef<br>vid järnvägsbygget<br>Nässjö-Sävjö. | |

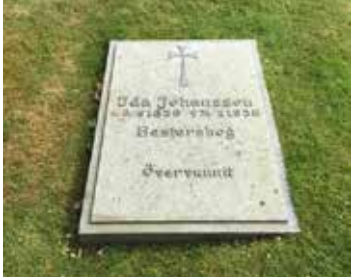
| BJÖ 01<br>088 | Funktionalistisk håll<br>i grå granit. | Ida Johansson<br>*8/6 1859 +31/3 1938<br><br>Hesterskog<br><br>Övervunnit | Klass 2.<br>Tidstypisk vård med<br>bibelcitat | |

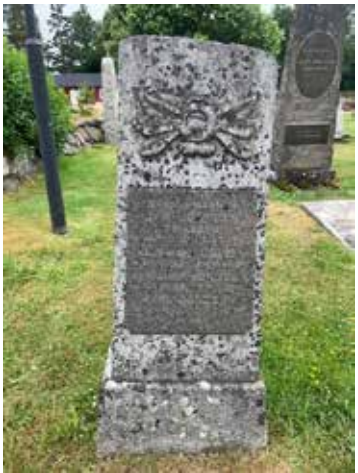
| Gravnr. | Beskrivning | Inskription | Antikvarisk bedömning/urval | Fotografi |
|---|---|---|---|---|
| BJÖ 01 089 | Jugendinspirerad vård i grå granit med bladrosett och polerad inskriptionstavla. | NÄMNDEMANNEN<br>J.P. JONSSON<br>SÅLLERYD<br>*28/ 1819 +11/2 1910<br>HANS MAKÅ LOVISA<br>*8/7 1833 +11/12 1899<br>ALEXIUS JONSSON<br>*2/7 1868 +21/2 1941<br>KARL JONSSON<br>*17/4 1875 +2/31944 | Klass 1.<br>Karaktärsskapande vård med hög kvalitet i utformningen. Titel. | |

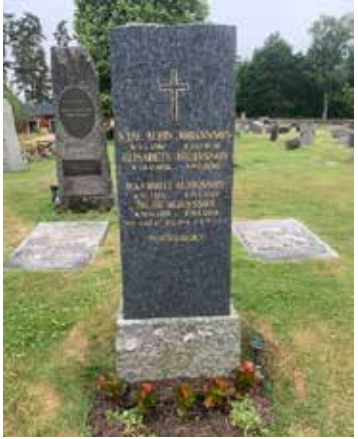
| Gravnr. | Beskrivning | Inskription | Antikvarisk bedömning/urval | Fotografi |
|---|---|---|---|---|
| BJÖ 01 090 | Nationalromantisk högrest vård i mörk grå polerad granit. Förgylld text. | KARL ALBIN JOHANSSON<br>*8/7 1887 +2/12 1936<br>ELISABETH JOHANSSON<br>*29/6 1888 +14/1 1988<br>MAJ-BRITT ALBINSSON<br>*6/1 1926 +15/2 2012<br>THURE ALBINSSON<br>*21/4 1924 +19/3 2018<br>Min nåd är dig nog. 2 Kor. 12.9<br>SKATTEGÅRDEN | Klass 1.<br>Karaktärsskapande vård med bibelcit. Grav över personer av lokalhistorisk betydelse. Albin Johansson från Skattegården var ledamot i skolstyrelsen och kyrkofullmäktige samt kyrkovård. Thure Albinsson testamenterade medel till kyrkans renovering 2021. | |

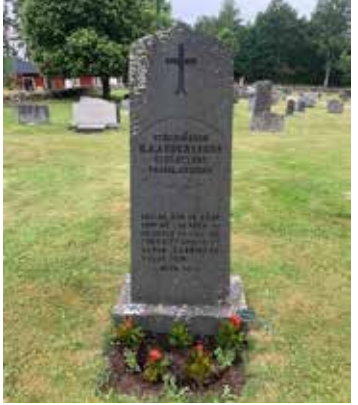
| Gravnr. | Beskrivning | Inskription | Antikvarisk bedömning/urval | Fotografi |
|---|---|---|---|---|
| BJÖ 01 091 | Vinkelbruten vård i svart finhuggen granit. Oval inskriptionstavla. Motiv av kors. | KYRKVÄRDEN<br>C.A. ANDERSSONS<br>KLOCKELUND<br>FAMILJEGRAV<br><br>SALIGA ÄRO DE DÖDA,<br>SOM DÖ I HERREN –<br>DE SKOLA FÅ VILA SIG<br>FRÅN SITT ARBETE, TY<br>DERAS GÄRNINGAR<br>FÖLJA DEM.<br>UPPB. 14:13 | Klass 1.<br>Karaktärsskapande vård med titel och bibelcit. | |

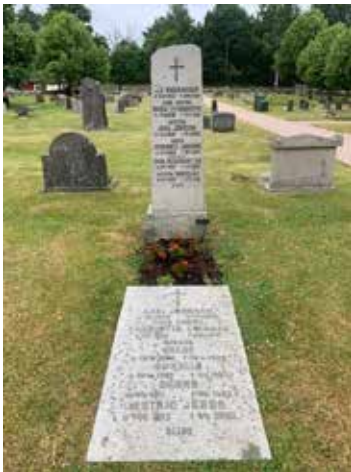
| BJÖ 01<br>093 | Nationalromantisk<br>högräst vård<br>i grå granit.<br>Motiv av kors.<br>Funktionalistisk häll<br>i grå granit. Motiv<br>av kors. | <p>J.P. MAGNUSSON<br/>*25/8 1822 +28/11 1909<br/>HANS HUSTRU<br/>MARIA F. PETERSDOTTER<br/>*10/11 1830 +29/11 1919<br/>DOTTERN<br/>ANNA JONSSON<br/>*9/2 1856 13/3 1906<br/>SONEN<br/>JOHANNES JONSSON<br/>*13/11 1864 +29/11 1942<br/>SARA PETERSDOTTER<br/>*19/7 1810 +3/3 1906<br/>DOTTERN MATHILDA<br/>*13/3 1842 +17/6 1918<br/>GLIPE</p> <p>Häll:<br/>KARL JONSSON<br/>*4/3 1860 +27/5 1937<br/>HANS HUSTRU<br/>CHARLOTTA BROMAN<br/>*10/1 1873 +14/2 1947<br/>BARNEN<br/>HELGE<br/>*25/10 1905 +30/10 1906<br/>GUNHILD<br/>*23/12 1907 +4/5 1983<br/>GEORG<br/>*2/11 1911 +17/4 1995<br/>ASTRID JÜRSS<br/>*20/9 1913 +5/3 2007<br/>GLIPE</p> | <p>Upprest vård:<br/>Klass 1.<br/>Karaktärsskapande<br/>vård med<br/>framträdande<br/>placering.</p> <p>Häll:<br/>Klass 2.<br/>Tidstypisk vård.</p> | |

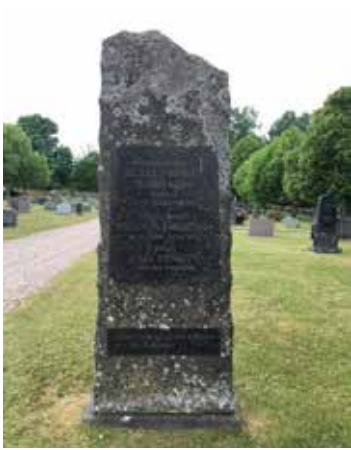
| BJÖ 01<br>094 | Stenblocksformad<br>nationalromantisk<br>bautasten i svart<br>granit med polerad<br>inskriftstavla. | <p>Hemmansägaren<br/>KLAES FRIGOTT<br/>HJERTBERG<br/>Holmen<br/>*25/11 1853 +25/6 1917<br/>Hans maka<br/>AUGUSTA EMERENTIA<br/>*28/8 1866 +14/8 1946<br/>Sonen<br/>KARL FRIGOTT<br/>19/5 1900 28/5 1906</p> <p>Mötas vi en gång där hemma<br/>hos vår Frälsare</p> | Klass 1.<br>Karaktärsskapande<br>vård med titel<br>och bibelcitat och<br>med framträdande<br>placering. | |

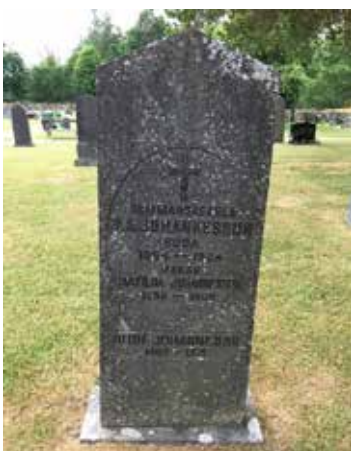
| BJÖ 01<br>096 | Vinkelbruten<br>vård i svart<br>granit med oval<br>inskriftstavla.<br>Motiv av kors. | <p>HEMMANSÄGAREN<br/>J.A. JOHANNESSEN<br/>BODA<br/>1854 – 1924<br/>MAKAN<br/>MATILDA JOHANNESSEN<br/>1859 – 1900<br/>RUTH JOHANNESSEN<br/>1892 – 1975</p> | Klass 1.<br>Karaktärsskapande<br>vård med titel. | |

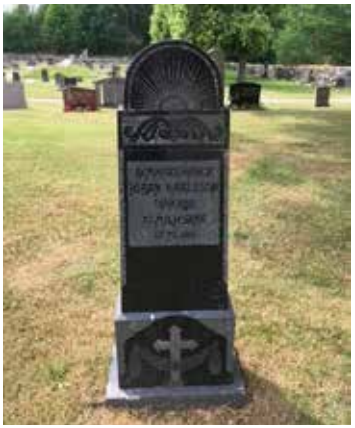
| BJÖ 01<br>097 | Rundbågig vård i svart polerad granit i historiserande stil. Gryningsmotiv, kors och festong. | HEMMANSÄGAREN<br>JOHAN KARLSSON<br>TUVERYD<br>FAMILJEGRAV<br>SV. PS. 480 | Klass 1.<br>Karaktärsskapande vård med titel. | |

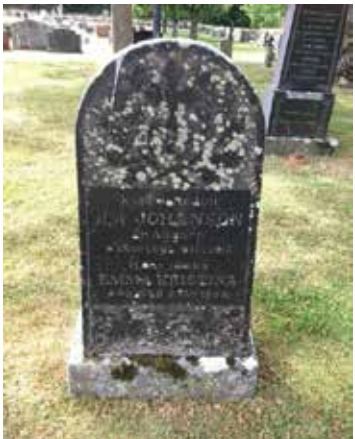
| BJÖ 01<br>098 | Mindre rundbågig vård i svart polerad granit med motiv av ekgrenar och kors. | Kyrkovärden<br>J.A. JOHANSON<br>Fr. Aggarp<br>*13/10 1826 15/1 1913<br>EMMA KRISTINA<br>*5/5 1848 23/7 1922 | Klass 1.<br>Typisk vård i 1890-talsstil med titel. | |

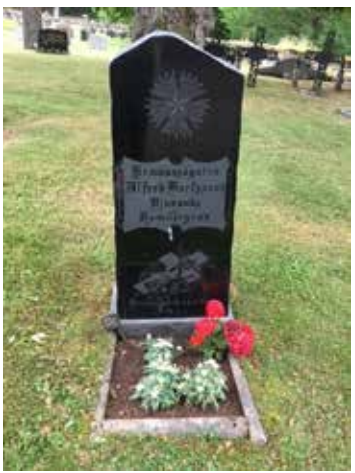
| BJÖ 01<br>099 | Nationalromantisk vård i svart granit med polerad framsida. Motiv av strålsol, kors och inskriptionstavla. | Hemmansägaren<br>Alfred Karlssons<br>Djuvanäs<br>Familjegrav<br>Återseendet står kvar<br>Joh. 3:16 | Klass 1.<br>Karaktärsskapande vård med titel och bibelcitat. | |

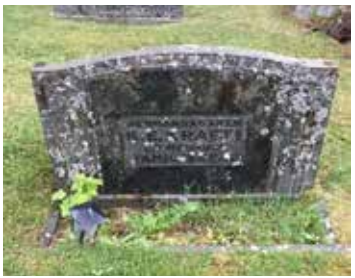
| BJÖ 01<br>101 | Modernistisk vård i svart polerad granit med stiliserad dekor. | HEMMANSÄGAREN<br>K.E. KRAFTS<br>LYGNESHULT<br>FAMILJEGRAV | Klass 2.<br>Tidstypisk vård med titel. | |
