# Björkö kyrkogård

Kulturhistorisk inventering och förslag till bevarandeplan  
Björkö socken i Vetlanda kommun, Jönköpings län, Växjö stift

På uppdrag av Vetlanda pastorat har Jönköpings läns museum tagit fram föreliggande inventering och förslag till bevarandeplan för Björkö kyrkogård. Fältarbetet har genomförts under sommaren 2021. Resultatet har därefter diskuterats med uppdragsgivaren och sammanställts senare under 2021–22.

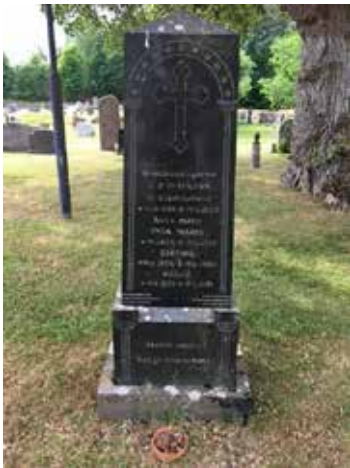
| BJÖ 01<br>104 | Obeliskformad vård i historiserande stil i svart polerad granit. Stiliserad portal med rundbåge som inesluter stjärnor samt nygotiskt kors. | <p>Hemmansägaren<br/>J.P. ISACKSON<br/>fr. Kristinelund<br/>*6/10 1828 +15/11 1908<br/>hans maka<br/>INGA MARIA<br/>*4/1 1834 10/7 1912<br/>ELFRIDA<br/>*20/6 1864 10/11 1956<br/>HELGA<br/>*8/5 1875 17/7 1968</p> <p>Älskat minne!<br/>Saligt återseende!</p> | Klass 1.<br>Karaktärsskapande vård med påkostad utformning och titel. | |

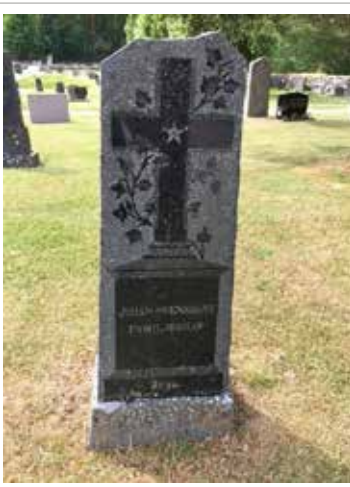
| BJÖ 01<br>105 | Nationalromantisk vård i grov och finhuggen svart granit med korsformad gravvård och stiliserad växtdekor. | JOHAN SVENSSONS<br>FAMILJEGRÄV<br>Änga | Klass 1.<br>Karaktärsskapande vård. | |

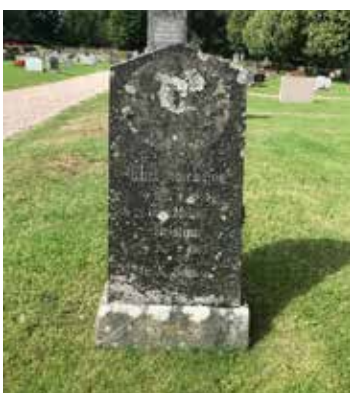
| BJÖ 01<br>106 | Småskalig vinkelbruten vård i svart polerad granit. Motiv av bladverk. | Carl Swensson<br>*1821 +1900<br>Hans Maka<br>Kristina<br>*1817 +1905<br>Fr. N. Sonarp | Klass 1.<br>Tidstypisk vård bland de äldre i kvarteret. | |

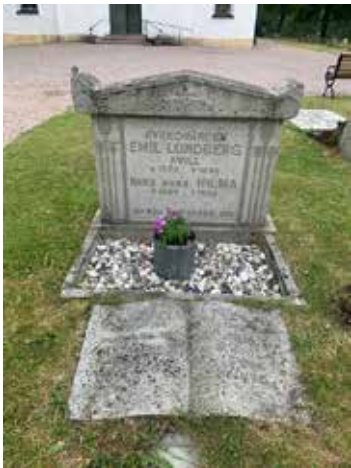
| BJÖ 01<br>111 | Vård i grå granit med akroterieroch motiv av stiliserade kolonner. Sekundärsten i bokform. | <p>KYRKVÅRDEN<br/>EMIL LUNDBERG<br/>KVILL<br/>*1860+1946<br/>HANS MAKAS HILMA<br/>*1884 +1968<br/>AV NÅD ÄRO VI FRÅLSTA</p> <p>Liggare:<br/>TEOL. O FIL. DR. *1903<br/>MABEL LUNDBERG<br/>*1903<br/>I KVILL<br/>+1994<br/>I LUND</p> | Klass 1.<br>Tidstypisk vård med påkostad utformning och framträdande placering och titel. Sentida vård över känd person. Mabel Lundberg författare. | |

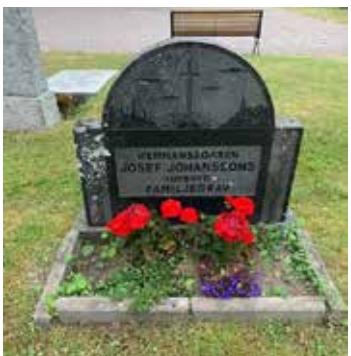
| BJÖ 01<br>112 | Rundbågig vård i svart polerad granit med lägre sidostenar. Motiv av kyrkolandskap i gryningssol. | HEMMANSÄGAREN<br>JOSEF JOHANSSON<br>TUVERYD<br>FAMILJEGRAV | Klass 2.<br>Tidstypisk vård med titel. | |

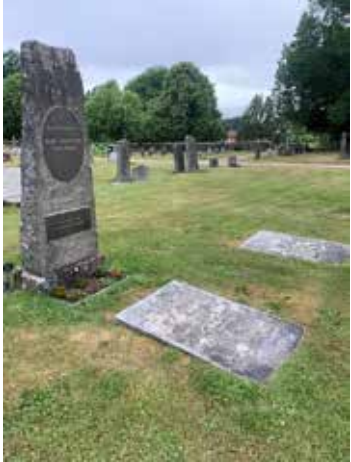
| BJÖ 01<br>115 | Nationalromantisk bautasten i svart granit med oval inskriptionstavla i relief. Två större hållar i grå granit. | <p>Landstingsmannen<br/>CLAES JOHANSSONS<br/>FAMILJEGRAV<br/>I min Faders hus<br/>äro många boningar.</p> <p><i>Häll (v)</i><br/>CLAES JOHANSSON<br/>*28/11 1843 +17/2 1913<br/>AMANDA JOHANSSON<br/>*27/11 1861 +10/3 1958<br/>ARTHUR<br/>*5/12 1884 +14/8 1913<br/>ELSA<br/>*26/7 1883 +27/10 1953<br/>GUNNAR BJÖRNEDAHN<br/>*24/7 1889 +9/10 1980<br/>INA BREJDING<br/>*17/2 1914 +6/4 1964<br/>BACKEGÅRDEN</p> <p><i>Häll (h)</i><br/>STADSINGENJÖR<br/>CARL ERICSON<br/>*18/3 1889 +25/2 1966<br/>ADINA ERICSON<br/>F. JOHANSSON<br/>*9/12 1886 +31/8 1971<br/>NÄSSJÖ</p> | <p>Klass 1.<br/>Karaktärsskapande grav med tre monumentala vårdar.</p> <p>Högra hällen<br/>grav över person av lokalhistorisk betydelse. Carl Ericson tillträdde 1919 som Nässjö stads förste stadsingenjör. Innehade även befattningen som stadsarkitekt fram till 1944 och har ritat flera byggnader i Nässjö.</p> <p>Vänstra hällen<br/>grav över person av lokalhistorisk betydelse. Gunnar Björnedahl var nämndeman och föreståndare för Smålandsbanken, ordf i nykterhetsföreningen samt ledamot i kommunfullmäktige.</p> | |

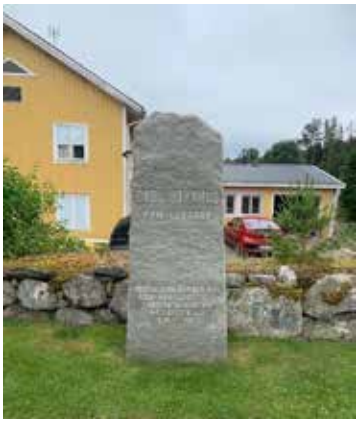
| BJÖ 01<br>116 | Bautasten i grovhuggen grå granit i nationalromantisk stil med text i relief. | CARL STRAHL'S<br>FAMILJEGRAV<br><br>HONOM SOM ÄLSKAR OSS<br>OCH HAR LÖST OSS<br>FRÅN VÅRA SYNDER<br>MED SITT BLOD<br>S.M.F. 481. | Klass 1.<br>Karaktärsskapande<br>vård med påkostad<br>utformning och<br>bibelcitat och referens<br>till frikyrkorörelsen.<br><br>Carl Strahl satt med<br>i styrelsen för Björkö<br>missionsförsamling. | |

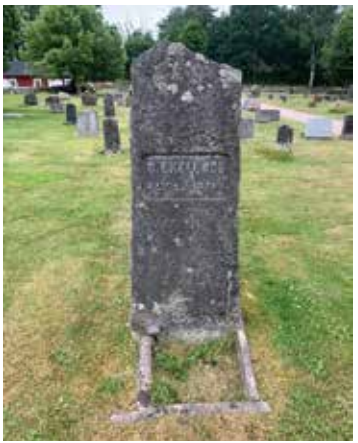
| BJÖ 01<br>119 | Bautasten i grovhuggen svart granit i nationalromantisk stil med text i relief. | O. EKElundS<br>FAMILJEGRAV | Klass 1.<br>Karaktärsskapande<br>vård. | |

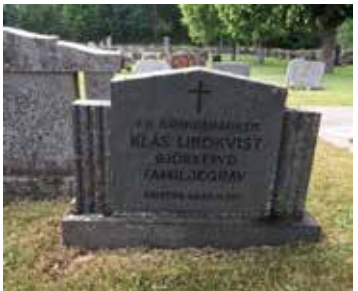
| BJÖ 01<br>124 | Modernistisk vård<br>i svart granit.<br>Sidostenar med<br>kolonnndekor i relief.<br>Motiv av kors. | F.D. NÄMNDEMANNEN<br>KLAS LINDKVIST<br>BJÖRKERYD<br>FAMILJEGRAV<br>KRISTUS VÅRT HOPP | Klass 2.<br>Tidstypisk vård med<br>titel. | |

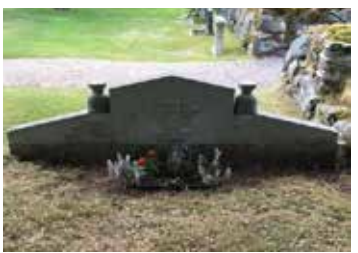
| BJÖ 01<br>128 | Gavelvård i<br>finhuggen grå<br>granit med urnor på<br>sidostenar.<br><br>Urnor upp- och<br>nedvända. | KYRKVÄRDEN<br>C.J. JOHANSSON<br>*1867 +1933<br>HANS MAK<br>ANNA<br>*1878 +1955<br>DJUVANÄS<br>DOTTERN INGEBORG<br>*1906 +2002 | Klass 2.<br>Tidstypisk vård med<br>titel. | |

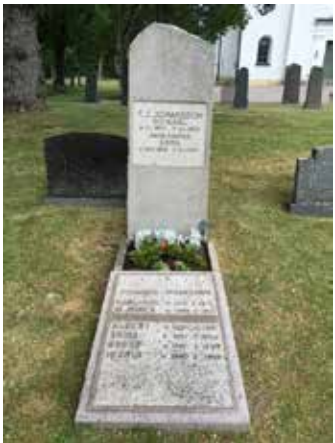
| BJÖ 01<br>132 | Nationalromantisk<br>bautasten i<br>rödgrå granit med<br>inskriftstavla.<br>Häll i rödgrå granit. | F.J. JOHANSSON<br>NOTTEKULL<br>*11.1.1851 19.1.1927<br>HANS HUSTRU<br>ANNA<br>*28/3 1860 25.5.1947<br><br><i>häll:</i><br>SYSKONEN JOHANSSON<br>KARL AUG. *1891 +1975<br>M. AGNES *1888 +1951<br>ALBERT *1893 +1981<br>ADINA *1897 +1952<br>OSCAR *1901 +1983<br>INGRID *1905 +2000 | Klass 1.<br>Tidstypisk vård.<br><br>Hällen är grav<br>över person av<br>lokalhistorisk<br>betydelse. Albert<br>Johansson<br>var ledamot i<br>kyrkorådet och<br>kommunfullmäktige<br>samt körledare i<br>kyrkan. | |

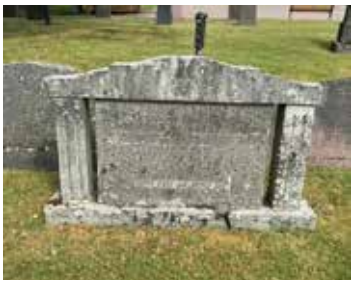
| BJÖ 01<br>133 | Tempelgavelvård<br>i grå granit med<br>kolonner. | MARIA EK<br>*1862 +1936<br>MARIA ERICSON<br>*1877 +1926<br><br>GUDS GÅVA ÄR EVIGT LIV. | Klass 2.<br>Mellankrigstida vård<br>med bibelcitat. | |

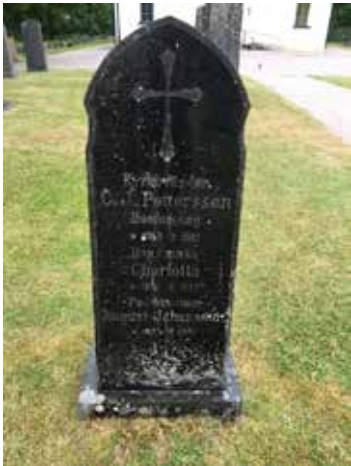
| BJÖ 01<br>135 | Vård i svart polerad<br>granit i gotisk stil.<br>Motiv av kors. | Kyrkovärden<br>C.J. Pettersson<br>Hesterskog<br>*1843 +1917<br>Hans maka<br>Charlotta<br>*1858 +1937<br>Fostersonen<br>August Johansson<br>*1873 +1921 | Klass 1.<br>Karaktärsskapande<br>vård med titel. | |

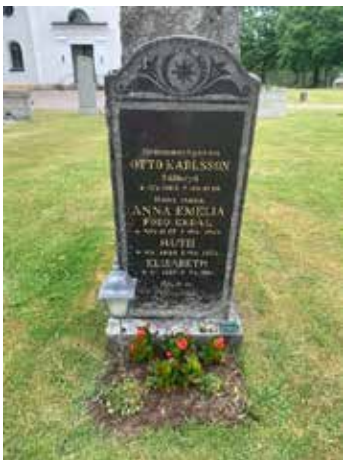
| BJÖ 01<br>137 | Segmentbågig<br>vård i svart polerad<br>granit med motiv<br>av stiliserade blad.<br>Förgylld text. | Hemmanägaren<br>OTTO KARLSSON<br>Sälleryd<br>*17/5 1863 +13/6 1926<br>Hans maka<br>ANNA EMELIA<br>FÖDD EKDAL<br>*29/3 1867 +16/4 1944<br>RUTH<br>*11/8 1895 +19/4 1974<br>ELISABETH<br>*6/7 1907 5/6 1981<br>Joh:11:25<br>Vila i frid | Klass 1.<br>Karaktärsskapande<br>vård med titel. | |

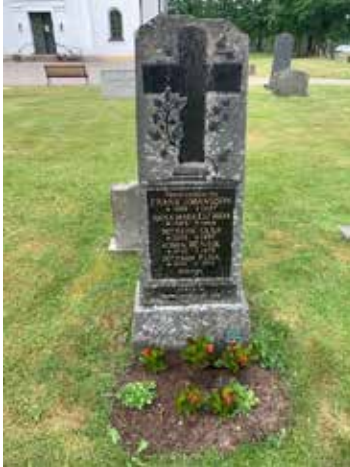
| BJÖ 01<br>138 | Nationalromantisk vård i grov och finhuggen svart granit med gravvårdsdekor och stiliserad växtdekor. Förgylld text. | <p>Hemmansägaren<br/>FRANS JOHANSSON<br/>*1856 +1927<br/>HANS MAKÅ ELFRIDA<br/>*1865 +1949<br/>DOTTERN ELSA<br/>*1892 +1970<br/>SONEN HENRIK<br/>*1901 +1973<br/>DOTTERN ELNA<br/>*1895 +1977<br/>Källeryd</p> <p>JOH.6:40</p> <p>Herren känner de sina</p> | Klass 1.<br>Karaktärsskapande vård med titel och bibelcitat. | |

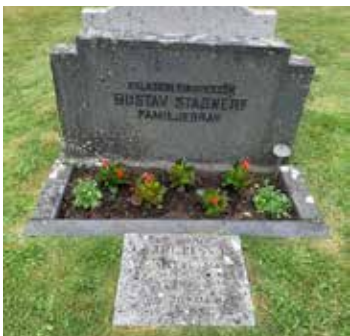
| BJÖ 01<br>139 | Modernistisk vård i svart finhuggen granit med kolonner. Sekundärsten. | <p>FOLKSKOLEINSPEKTÖR<br/>GUSTAV STAGNÉRS<br/>FAMILJEGRAV</p> | Klass 2.<br>Tidstypisk vård med titel. | |

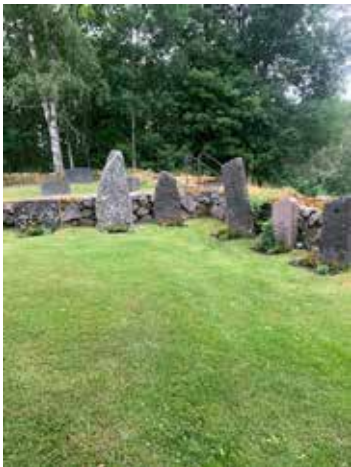
| Gravnr. | Beskrivning | Inskription | Antikvarisk bedömning/urval | Fotografi |
|---|---|---|---|---|
| BJÖ 02 023 | <p>Den Bergska familjegraven. Tidigare grusgrav med hörnläge och entré från öster via numera igenlagd grusgång.</p> <p>Gravens grusbädd numera igenlagd och häckram borttagen. Uptas av sex stycken gravvårdar uppställda längs ringmuren. Flertalet av vårdarna har stenblocksformer, undantaget Richard V T Bergs vård från 1924 som har låg rektangulär form.</p> <p><i>1:a vård från vänster:</i><br/>Låg rektangulär vård i grå granit med grovhuggna sidor. Svart inskription.</p> <p><i>2:a vård från vänster:</i><br/>Högre naturblock i grå granit.</p> <p><i>4:e vård från vänster:</i><br/>Nationalromantisk grovhuggen bautasten i rödgrå granit.</p> <p>Tre sekundärstenar.</p> | <p><i>1:a vård från vänster:</i><br/>GENERALMAJOR<br/>R.T. BERG<br/>*18 2/8 43 +19 17/1 24<br/>HANS MAKÅ<br/>JENNY<br/>FÖDD MELIN<br/>*18 27/9 43 +19 16/6 28<br/>SALIGA ÄRO DE RENHJÄRTADE</p> <p><i>2:a vård från vänster:</i><br/>GODSÄGARE<br/>IVAR BERG<br/>*18 16/11 69 +19 3/5 18<br/>HANS MAKÅ<br/>KATE<br/>F. WETCHE<br/>*18 9/10 69 +19 29/4 54<br/>RÖDJENÄS</p> <p><i>4:e vård från vänster:</i><br/>RYTTMÄSTARE<br/>NILS R. BERG<br/>*1895 +1964<br/>MAKAN ASTRID<br/>F. NORDENANKAR<br/>*1903 +1995</p> | <p>Klass 1.<br/>Karaktärsskapande grav med säregen utformning.</p> <p><i>1:a vård från vänster över person av rikshistorisk betydelse.</i> Richard Vilhelm Timoleon Berg, 1843–1924, var generalmajor inom armén och riksdagsledamot av andra kammaren samt även ledamot i högsta domstolen 1903. Vården utgör ett tidigt exempel på funktionalism.</p> <p><i>2:a vård från vänster över person av lokalhistorisk betydelse.</i> Johan Ivar Berg (1869–1918) var ägare till Rödjenäs gods och riksdagsledamot.</p> <p><i>4:e vård från vänster över person av lokalhistorisk betydelse.</i> Nils Richard Berg, 1895–1964, var ryttmästare och ordförande i kommunalnämnden samt ledamot av Kgl. lantbruksakademin.</p> <p>Övriga vårdar är sentida och saknar värde.</p> | |

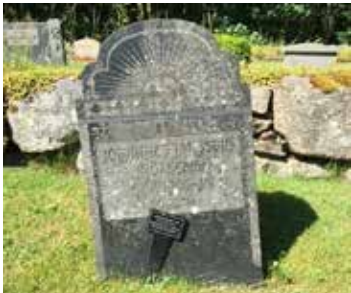
| Gravnr. | Beskrivning | Inskription | Antikvarisk bedömning/urval | Fotografi |
|---|---|---|---|---|
| BJÖ 02 025 | Vård med volutformat krön i svart polerad granit. Motiv av gryningsssol. | JOHANNES JONSSONS<br>BJÖRKERYD<br>FAMILJEGRAV<br>JOH. 3:16 | Klass 2.<br>Tidstypisk vård. | |

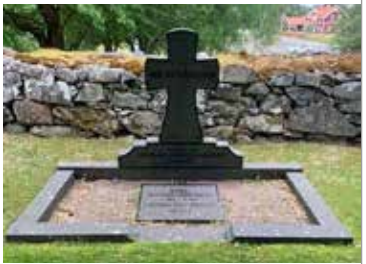
| BJÖ 02<br>035 | Grusgrav med modernistiskt kors på postament och stenram i finhuggen/polerad svart granit. Sekundärsten. | GUD ÄR KÄRLEKEN<br><br>VILORUM FÖR<br>FAMILJEN ANDERS CARLSSON<br>BJÖRKERYD<br><br>HILMA<br>WALTHER ANDERSSON<br>*1910 +1994<br>BJÖRKERYD . RÖSA . JÖNKÖPING<br>JOH. 17:24 | Klass 1.<br>Grusgrav av hög konstnärlig kvalitet. Sammanhållen utformning. | |

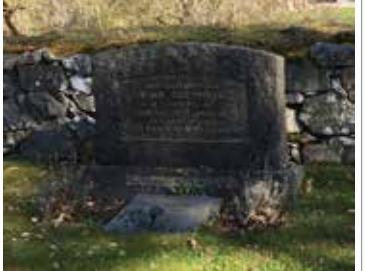
| BJÖ 02<br>038 | Minnesvård rest av församlingen 1946. Låg segmentbågig vård i grovhuggen grå granit med slät inskriptionstavla. Förgylld text. Sekundärsten. | KONTRAKTSPROSTEN<br>KARL BREDBERG<br>*31/12 1863 +13/12 1944<br>H. HUSTRU ANNA f. SANDBERG<br>*18/4 1866+16/7 1956<br>MAJA *1892 +1955 LISBET *1895 +1983<br>FÖRSAMLINGEN RESTE VÅRDE | Klass 1.<br>Efterkrigstida vård vid prostgrav med påkostad utformning. Carl Bredberg var prost i Björkö, verksam under åren 1904–1934. | |

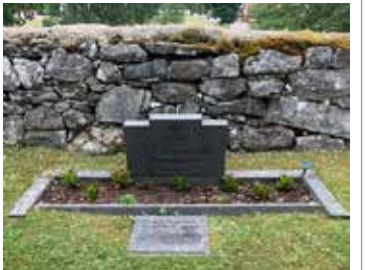
| BJÖ 02<br>040 | Modernistisk vård i svart granit med motiv av likarmat kors. Av tidigare grusgrav återstår rabatten och den bakre delen av stenramen. | Kantor<br>P. G. Bromander<br>Familjegrav<br>Sv.Ps. 855<br>Sekundärsten:<br>Trädgårdsmästaren<br>Gustaf Andersson<br>*1909 +1976 | Klass 2.<br>Tidstypisk vård. Titel med koppling till församlingen. | |

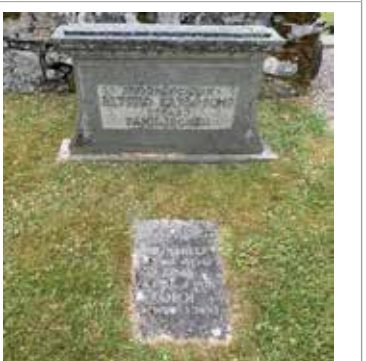
| BJÖ 02<br>042 | Funktionalistisk vård i grå granit. Sekundärsten | BYGGMÄSTAREN<br>ALFRED KARLSSONS<br>TOTABO<br>FAMILJEGRAV | Klass 2.<br>Tidstypisk vård med titel. | |

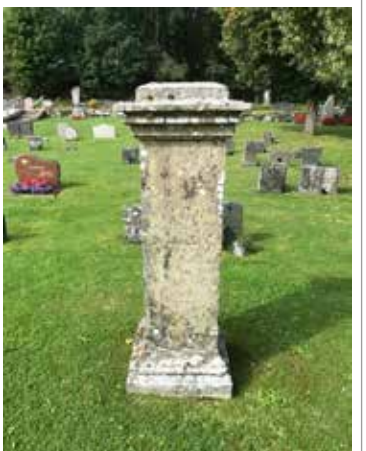
| BJÖ 02<br>109 | Pilasterförmad vård i finhuggen ljus kalksten. Pilastern har profilerad sockel och krön. Inskription på östra och västra sidan med spår av förgyllning. Dubb på krönet indikerar att någon typ av kröndekor initialt funnits, möjligen i formen av en urna. | HÄRADSHÖFDINGEN<br>JOHAN BROMAN<br>FÖDD 1777 DÖD 1831<br>HANS DOTTER<br>EVA AUGUSTA<br>*1813 +1823<br>OCH HANS ANDRA HUSTRU<br>MARIA KATH MOBERG<br>FÖRR 1796 DÖD 1841<br><br>SYRACH 41: k.3.<br><br>O DÖD<br>HURU BITTER ÄR DU<br>FRÅN FADERNS HUG<br>WÄLKOMNA BUD<br>OM FRID OCH LJUS<br>HOS HERRANS HUS | Klass 1.<br>För industriell vård handhuggen med hög konstnärlig kvalitet i nyantik stil. Enda bevarade vårderna från tiden före gamla kyrkans rivning 1841.<br><br>Vårderna är i behov av konservering. | |

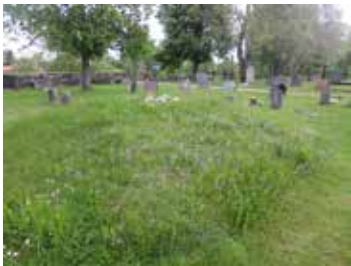
| BJÖ 02<br>152 | Kulle som markerar platsen för den gamla kyrkan och den mörnerska graven. Kullen hävdas som äng och har en liten rabatt med informationsskylt på krönet. | På platsen finns gravarna över familjerna Samuel och Anders Duse av Sjöaryd, J F Lindstedt och Carl Mörner. av Rödjenäs. | Klass 1.<br>Gravplats från tiden före gamla kyrkans rivning som markerar dess läge. | |

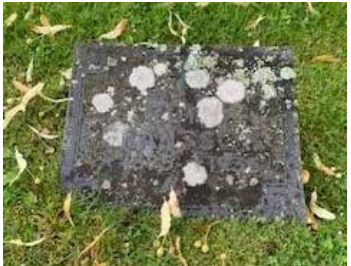
| BJÖ 02<br>058-173 | Kvarter med allmänna linjegravar från perioden 1934-1955.<br><br>Vårdar över lag småskaliga i svart granit, lagda i kronologisk följd.<br><br>Område med värdefulla gravar redovisas på gravkarta sid 32. | | Klass 1.<br>Karaktärsskapande tidstypiska allmänna linjenvårdar. | |

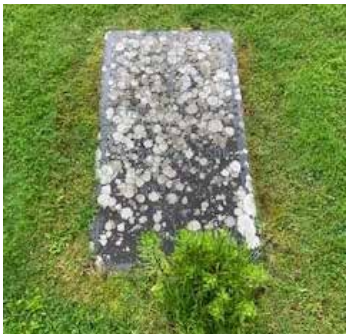
| BJÖ 02<br>187 | Häll i svart granit. | FRANS KARLSSON<br>1868 – 1932<br>HANS MAKÅ<br>HILDA KARLSSON<br>1875 – 1956<br>BROARYD<br>PS. 23 | Klass 2.<br>Tidstypisk vård vid familjegrav i kanten av allmänna linjenkvarter. | |

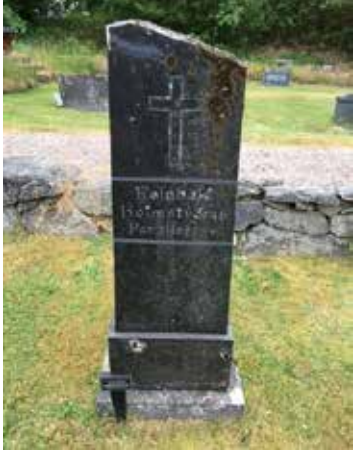
| Gravnr. | Beskrivning | Inskription | Antikvarisk bedömning/urval | Fotografi |
|---|---|---|---|---|
| BJÖ 03 020 | Upprest vård i svart polerad granit på postament, med drag av modernism och nationalromantik. Motiv av kors. | Reinhold<br>Holmströms<br>Familjegrav | Klass 2.<br>Tidstypisk vård. | |

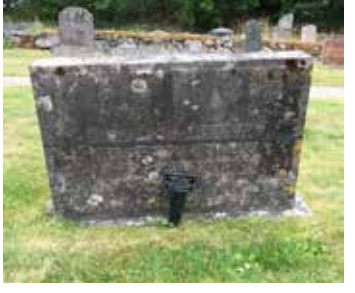
| Gravnr. | Beskrivning | Inskription | Antikvarisk bedömning/urval | Fotografi |
|---|---|---|---|---|
| BJÖ 03 0028 | Modernistisk vård i finhuggen kalksten. | FÖRMAN<br>HELGE STOCKHAUS<br>FAMILJEGRV | Klass 2.<br>Tidstypisk vård i ovanligt material och med titel. | |

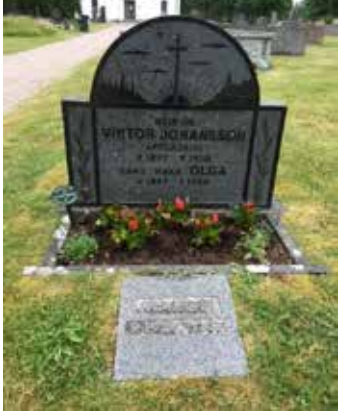
| Gravnr. | Beskrivning | Inskription | Antikvarisk bedömning/urval | Fotografi |
|---|---|---|---|---|
| BJÖ 03 032 | Rundbågig vård i svart granit med motiv av kyrkolandskap. Symmetrisk dekor av sådesax. Sekundärsten. | HEM.ÄG.<br>VIKTOR JOHANSSON<br>ÄPPLASKOG<br>*1897 +1958<br>HANS MAKAS OLGA<br>*1897 +1990 | Klass 2.<br>Tidstypisk vård i med titel. | |

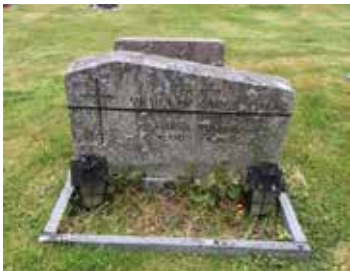
| BJÖ 03<br>072-73 | Sentida vård i grå<br>granit. | PASTOR<br>VILHELM KARLSSON<br>13.4*1905 1982 3.10<br>MAKAN MAINA<br>22.5 *1909 +2001 10.6 | Klass 2.<br>Sentida pastorsgrav. | |

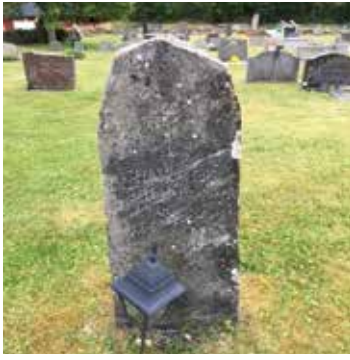
| BJÖ 03<br>129 | Mindre<br>nationalromantisk<br>vård i grå granit.<br>Motiv av kors. | CHARLOTTA<br>JOHANSSON<br>TÅNGEN<br>*1846 +1925 | Klass 2.<br>Typisk allmänna<br>linjenvård. | |

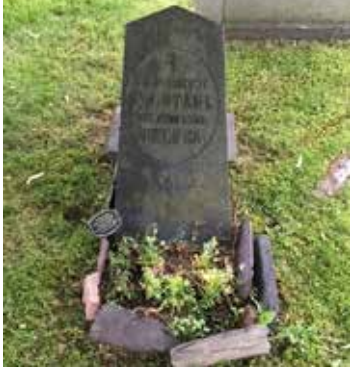
| BJÖ 03<br>134-135 | Vinkelbruten vård<br>i svart granit. Oval<br>inskriftionstavla.<br>Nedlagd lutande<br>på sockel. Ovalig<br>rabatt med<br>skiffersten. | F.D. HUSAREN 71<br>C.J. STÅHL<br>OCH HANS MAK<br>HELENA | Klass 1.<br>Enklare<br>familjegravvård inom<br>allmänt gravkvarter<br>med titel. | |

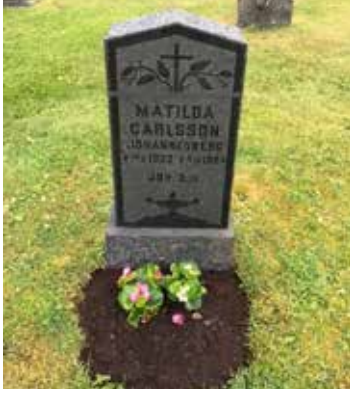
| BJÖ 03<br>142 | Vinkelbruten vård<br>i svart granit med<br>motiv av oljelampa,<br>kors och bladverk. | MATILDA<br>CARLSSON<br>JOHANNESBERG<br>*14/3 1852 +9/12 1927<br>JOH. 3:16 | Klass 1.<br>Typisk allmänna<br>linjenvård. | |

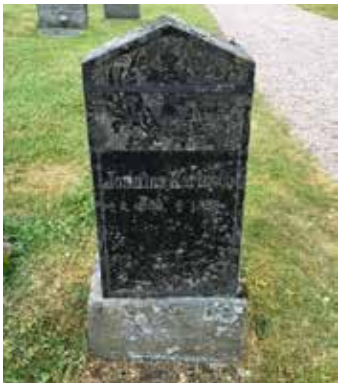
| BJÖ 03<br>148 | Småskalig vård i svart polerad granit med vinkelbrutet krön. Motiv av lagerbladskrans samt kors. | Josefina Karlsson<br>*1866 +1928 | Klass 1.<br>Typisk allmänna linjenvård. | |

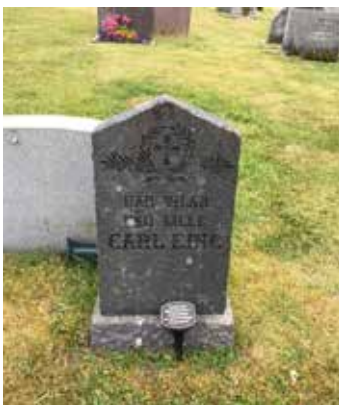
| BJÖ 03<br>152 | Småskalig vård i svart granit med motiv av lagerbladskrans samt kors. | HÄR VILAR<br>VÅR LILLE<br>CARL ERIC | Klass 1.<br>Typisk allmänna linjenvård vid barngrav. | |

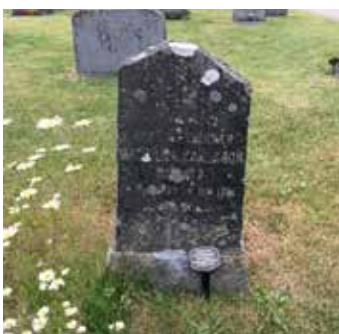
| BJÖ 03<br>162 | Småskalig nationalromantisk vård i polerad svart granit. Motiv av strålstjärna. | TROTJÄNARINNAN<br>MARTHILDA KARLSSON<br>SJÖERYD<br>*25/10 1862 +18/4 1931 | Klass 1.<br>Typisk allmänna linjenvård med titel. | |

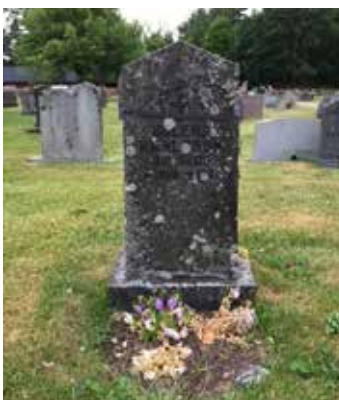
| BJÖ 03<br>165 | Vinkelbruten vård i svart granit med oval inskriptionstavla. Motiv av kors. | HELENA<br>KARLSSON<br>DALSKOG<br>*1856+1931 | Klass 1.<br>Typisk allmänna linjenvård med titel. | |

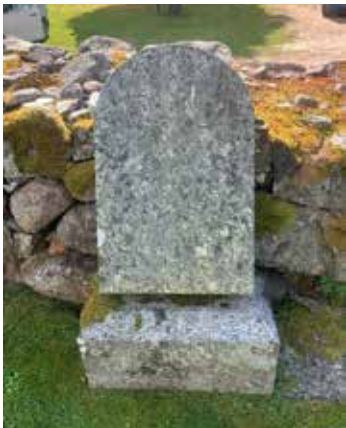
| BJÖ 03<br>173 | Låg rundbågig<br>vård i finslipad ljus<br>granit. | Inskription svårtydd. | Klass 2.<br>Tidstypisk vård. | |

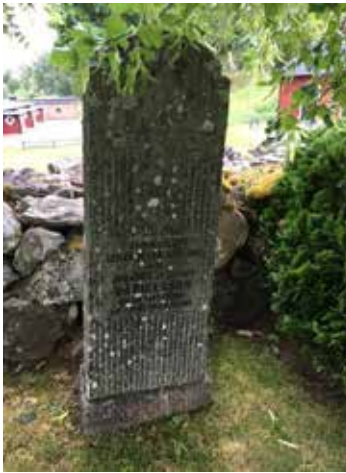
| BJÖ 03<br>174 | Segmentbågig<br>vård i svart granit<br>med randig<br>reliefbearbetad yta.<br>Motiv av kors. Intill<br>vården finns en<br>mindre tuja. | ÅT MINNET AV<br>JOHAN PETER 1827 – 1905<br>OCH<br>JOHANNA 1837 – 1917<br>DANIELSSON<br>FRÅN BJÖRKERYD.<br>AV TACKSAMMA BARN | Klass 1.<br>Tidstypisk vård med<br>påkostad konstnärlig<br>utformning. | |

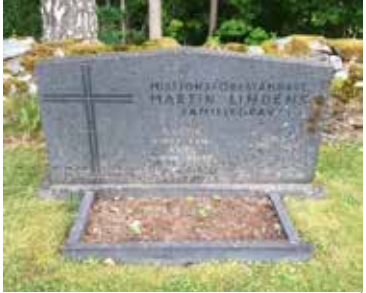
| Gravnr. | Beskrivning | Inskription | Antikvarisk bedömning/urval | Fotografi |
|---|---|---|---|---|
| BJÖ 02 001 | Modernistisk vinkelbruten vård i svart granit. Osymmetrisk dekor av kors. | MISSIONSFÖRESTÅNDARE<br>MARTIN LINDÉNS<br>FAMILJEGRÄV<br>MARTIN<br>*1893 +1961<br>OLLE *1929 +1943<br>ANNA<br>*1894 +1989<br><br>ÅR KRISTUS<br>VÅRT LIV<br>BLIR DÖDEN<br>EN VINNING | Klass 1.<br>Sentida vård över person av lokalhistorisk betydelse. Martin Lindén var Missionsföreståndare för Svenska Missionen i Kina | |

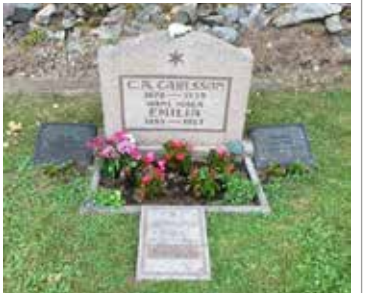
| Gravnr. | Beskrivning | Inskription | Antikvarisk bedömning/urval | Fotografi |
|---|---|---|---|---|
| BJÖ 02 005 | Låg segmentbågig vård i kryddhamrad röd granit. Småskaliga liggande vårdar i svart granit. Sekundärsten. | C.A. CARLSSON<br>1878 – 1939<br>HANS MAKÅ<br>EMILIA<br>1883 – 1957<br>Liggare v. :<br>KLAS<br>HENNING<br>*1881 +1928<br>Liggare h. :<br>THYRA<br>HENNING<br>*1886 +1934 | Klass 1.<br>Tidstypisk vård från tiden strax efter utvidgningen 1938. | |

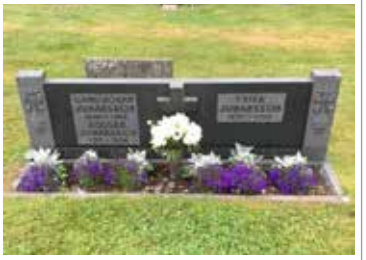
| Gravnr. | Beskrivning | Inskription | Antikvarisk bedömning/urval | Fotografi |
|---|---|---|---|---|
| BJÖ 02 0020 | Låg bred vård i svart delvis polerad granit. Upphöjt kors med kristus-monogrammet "IHS". Sidostenar med dekor i relief. | CARL-JOHAN JOHANSSON<br>1876 – 1943<br>FRIDA<br>JOHANSSON<br>1879 – 1955<br>HOLGER<br>JOHANSSON<br>1915 – 1996<br>KYRKOVÄRD C.J. JOHANSSONS BJÖRKERYD<br>FAMILJEGRÄV | Klass 2.<br>Tidstypisk vård med påkostad utformning och titel. | |

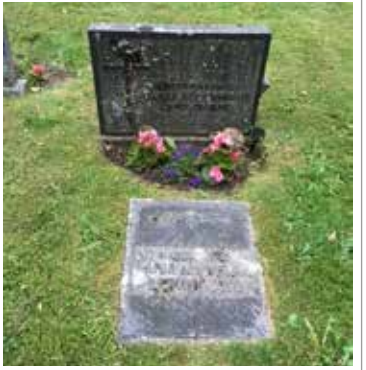
| Gravnr. | Beskrivning | Inskription | Antikvarisk bedömning/urval | Fotografi |
|---|---|---|---|---|
| BJÖ 03 011 | Modernistisk vård i svart granit. Motiv av kors. | SMEDMÄSTARE<br>OSKAR SÖDERBERGS<br>FAMILJEGRÄV<br>Sekundärsten:<br>VILORUM FÖR<br>KARIN OCH HELGE<br>BERGSTRAND | Klass 2.<br>Tidstypisk vård med titel. | |

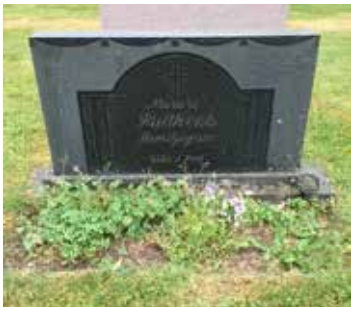
| BJÖ 03<br>013 | Modernistisk vård i svart granit. Polerat motiv av gravsten med festong i överkant samt symmetrisk dekor av stjärnor. | Murare<br>Hultqvists<br>Familjegrav<br>Vila i frid | Klass 1.<br>Tidstypisk vård med hög kvalitet i utformningen och titel. | |

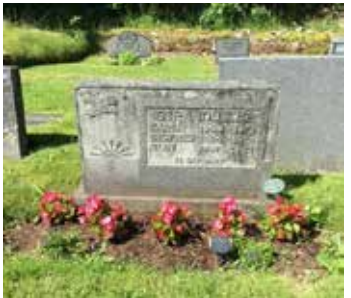
| BJÖ 03<br>016-17 | Modernistisk vård i grå granit. Motiv av gryningssol och duva. | STRANDBERG<br>KARL 1900 – 1972<br>SIGFRID 1895 – 1976<br>ELIN 1897 – 1983<br>N. SONARP | Klass 2.<br>Sentida vård över person av lokalhistorisk betydelse.<br>Karl Strandberg grundade Björkö hembygdsförening. | |

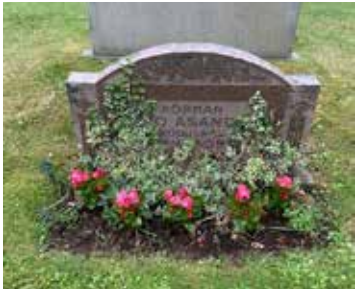
| Gravnr. | Beskrivning | Inskription | Antikvarisk bedömning/urval | Fotografi |
|---|---|---|---|---|
| BJÖ<br>A:0012 | Segmentbågig vård i röd granit med motiv av stiliserade kolonner. | KÖPMAN<br>OTTO ÅSANDER<br>RÖDJEJÄS<br>FAMILJEGRAV | Klass 2.<br>Tidstypisk vård med titel. | |

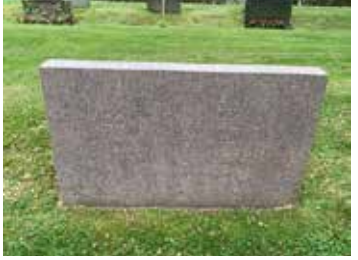
| Gravnr. | Beskrivning | Inskription | Antikvarisk bedömning/urval | Fotografi |
|---|---|---|---|---|
| BJÖ<br>A:0029 | Modernistisk vård i finsågad rödgrå granit. | DISPONENT<br>EDVIN HJERTBERG<br>1894 – 1975<br>JUDITH HJERTBERG<br>1899 – 1988 | Klass 1.<br>Vård med titel och över person av lokalhistorisk betydelse. Edvin Hjertberg var folkskollärare och vice ordf i kommunalnämnden. | |

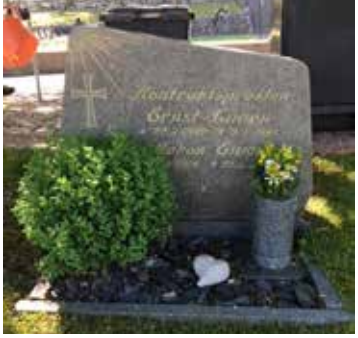
| Gravnr. | Beskrivning | Inskription | Antikvarisk bedömning/urval | Fotografi |
|---|---|---|---|---|
| BJÖ<br>C:0008 | Sentida vård i rödgrå granit med motiv av kors och sol. Förgylld text. | Kontraktsprosten<br>Ernst Lavén<br>*22.3 1917 +9.1. 1993<br>Makan Eivor<br>*18.4.1918 22.5.2010 | Klass 2.<br>Sentida grav över kontraktsprost. | |

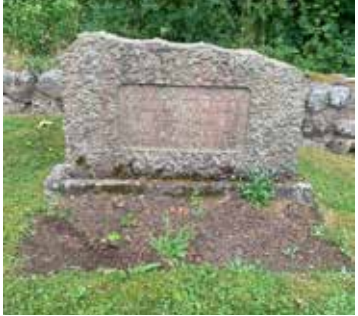
| Gravnr. | Beskrivning | Inskription | Antikvarisk bedömning/urval | Fotografi |
|---|---|---|---|---|
| BJÖ<br>F:006-7 | Naturromantisk vård i grovhuggen kalksten. | VILHELM BÄCKMAN<br>*15/5 1891 +11/11 1964<br>HANS MAKÅ<br>ANNA<br>*22/2 1893 +22/1 1981 | Klass 1.<br>Vård med påkostad utformning över person av lokalhistorisk betydelse. Vilhelm Bäckman var ägare till Vebe-kvarnmaskiner från 1921 och startade senare även Vebe-Betong. Drev dessa fram till 1964. | |

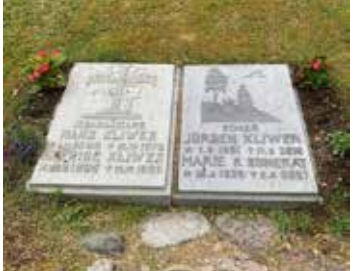
| Gravnr. | Beskrivning | Inskription | Antikvarisk bedömning/urval | Fotografi |
|---|---|---|---|---|
| BJÖ<br>U:043 | Hällar i grå granit med motiv av kors på den äldre och skogslandskap på den sentida. | KVARNÄGARE<br>HANS KLIWER<br>*1.11 1889 13.10 1972<br>ELFRIDE KLIWER<br>*23.3 1895 +13.12 1980 | Klass 2.<br>Vård vid urngrav med titel. | |
