# Nävelsjö kyrkogård

Kulturhistorisk inventering och förslag till bevarandeplan  
Nävelsjö socken i Vetlanda kommun, Jönköpings län, Växjö stift

Jönköpings läns museums dnr: 2021-065

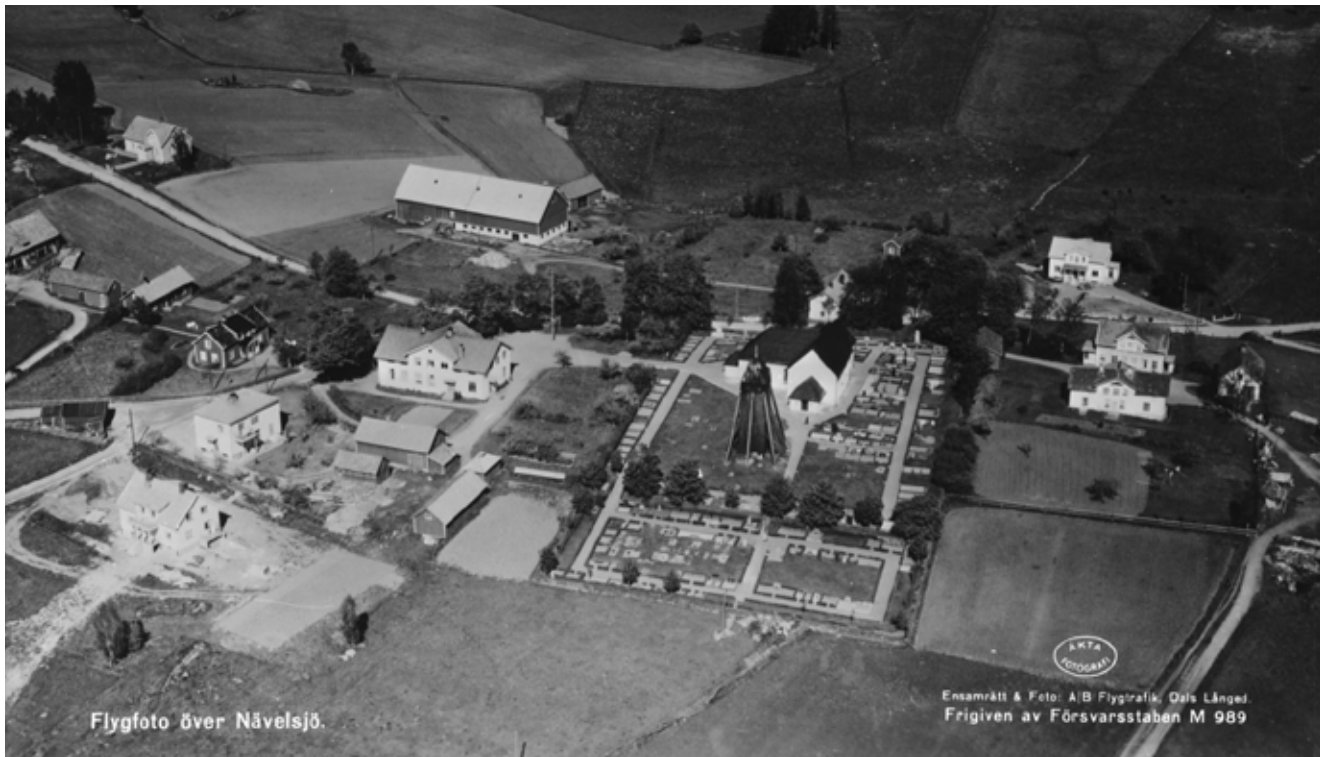
Flygfoto över Nävelsjö by från 1951. Norr om kyrkplatsen ligger kyrkskolan från 1885. Kyrkogårdens huvudentré nås via skolgården i norr. AB Flygtrafik, JLM.

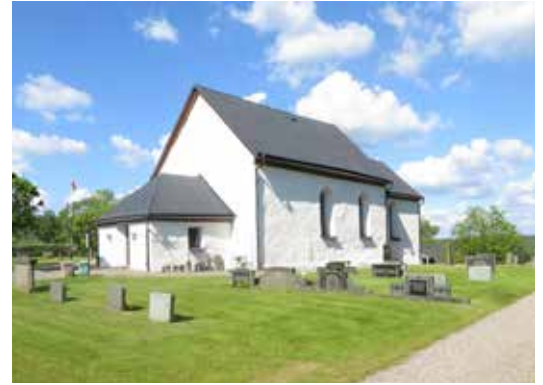
Nävelsjö kyrka lär ha byggts i tre etapper, dels koret vid mitten av 1100-talet, dels långhuset på 1180-talet. Kyrkans norra huvudskepp tillfogades 1760–61.

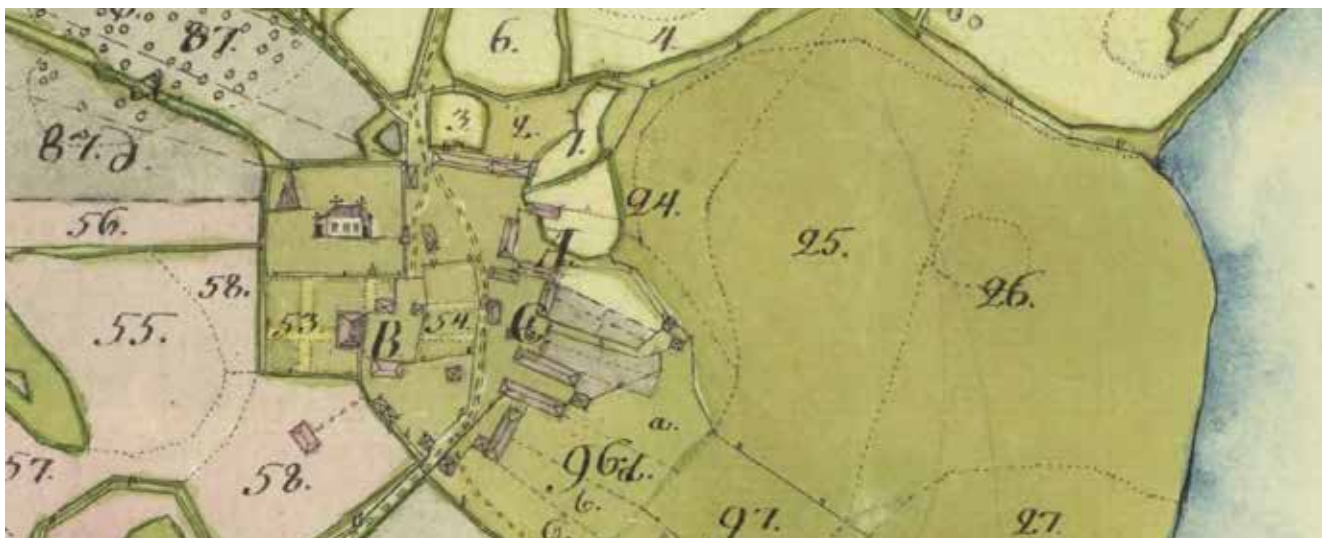
Storskifteskarta över Nävelsjö kyrkby från 1794. I öster ligger Nävelsjön. Gårdarna ligger sydöst om kyrkplatsen med Klockaregården i söder. Kyrkogården nåddes via en stiglucka i öster samt via en mindre port från Klockaregården. LMS.

Kyrkogården har liksom kyrkan tidigmedeltida ursprung. Om dess tidiga historia är föga känt. Dess äldsta kända utsträckning framgår av en storskifteskarta från 1794. Planen är rektangulär med en stiglucka i öster som ingång. Nuvarande klockstapel byggdes 1682 och står än idag på ursprunglig plats väster om kyrkan.

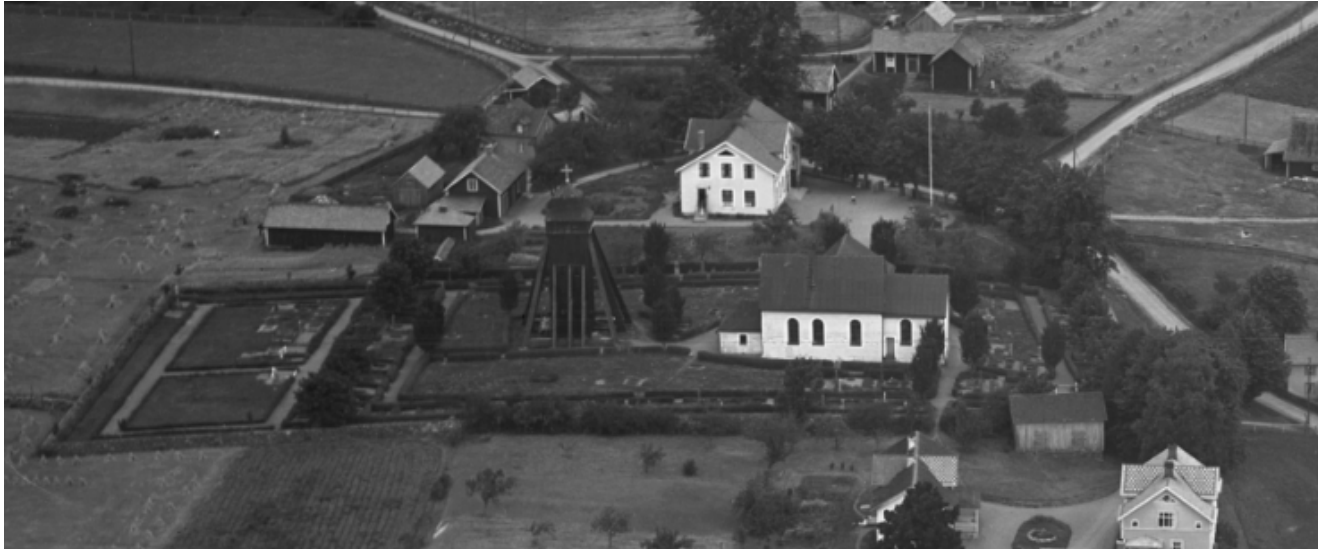
Flygfoto över kyrkogården från 1935. Vid tiden hade den en parkkaraktär med större gräskvarer kantade av häckar, trädkrans och figurklippta träd utmed gångarna. Utvidningen från 1925 har en klassicistisk planstruktur med rätvinkliga kvarter. ATA

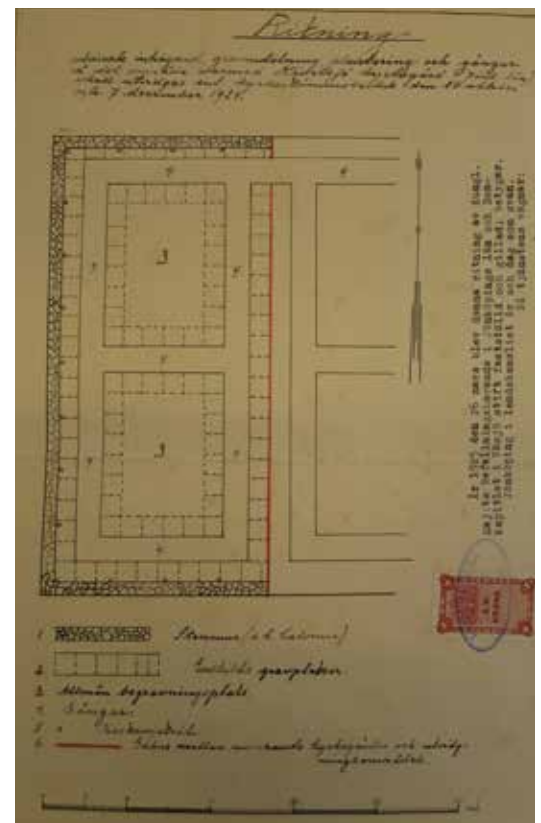
Osignerad ritning till utvidgning åt väster daterad 7 december 1924. Nävelsjö kyrkoarkiv i VaLa.

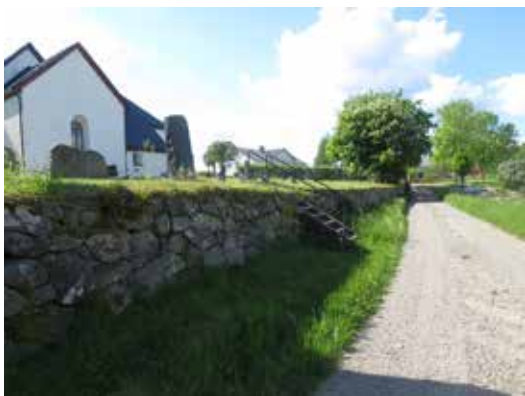
Kyrkogårdens stödmur åt öster. Denna genombryts av en trappa i precis samma läge som stigluckan låg i slutet av 1700-talet. Intill muren löper en äldre infartsväg till Klockaregården.

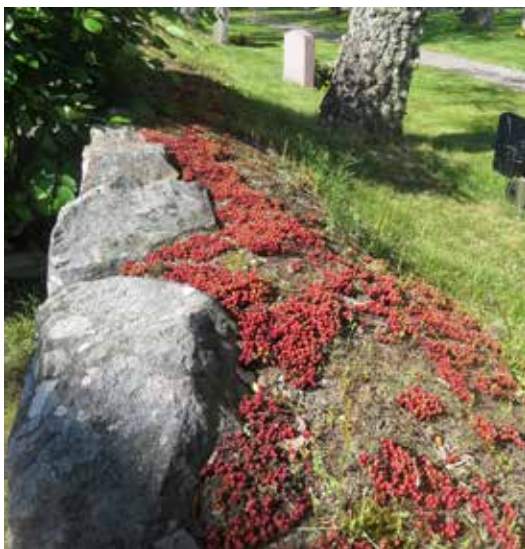
På murarnas krön växer rikligt med sedum, fetknopp och fältarv.

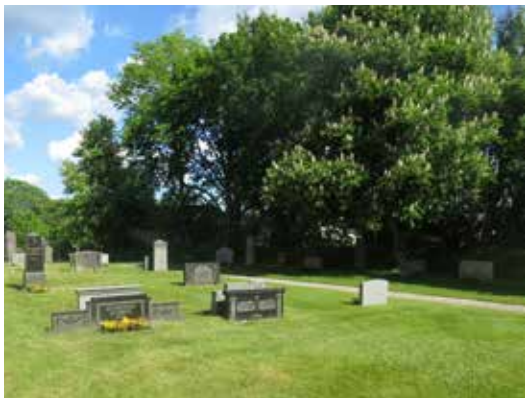
Utöver raden av kastanjer åt väster finns inte någon tydlig trädkrans. Längs den södra sträckningen finns några enstaka kastanjer och yngre lindar. Klockargårdens trädgård bidrar dock till lummigheten med flertalet äldre träd.

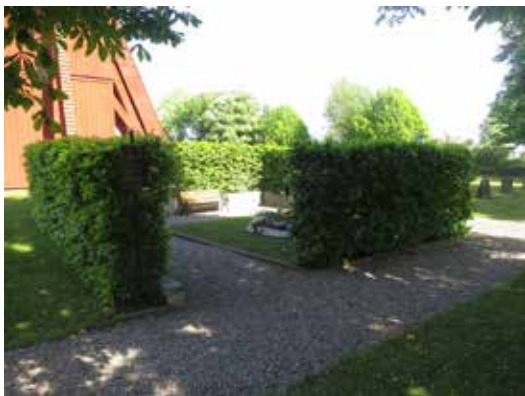
Den på 2010-talet anlagda askgravplatsen bidrar till kyrkogårdens parkkaraktär.

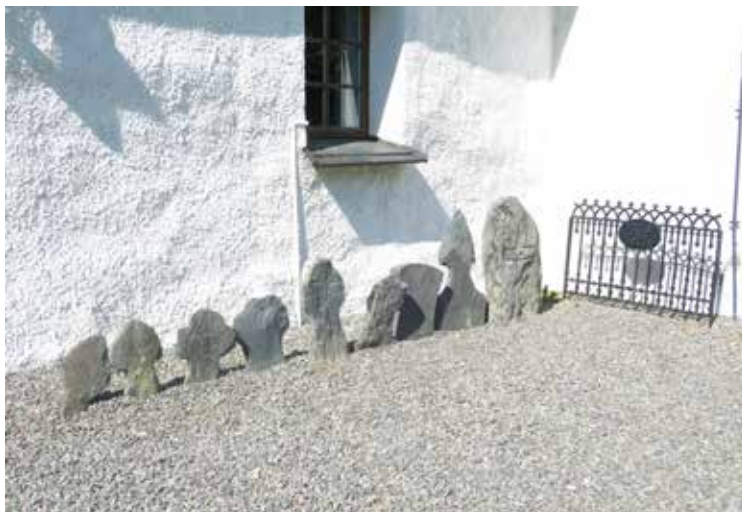
Vid dräneringsgrävning söder om kyrkan på 1950-talet påträffades ett stort antal äldre gravvårdar, numera uppställda vid västra vapenhuset.

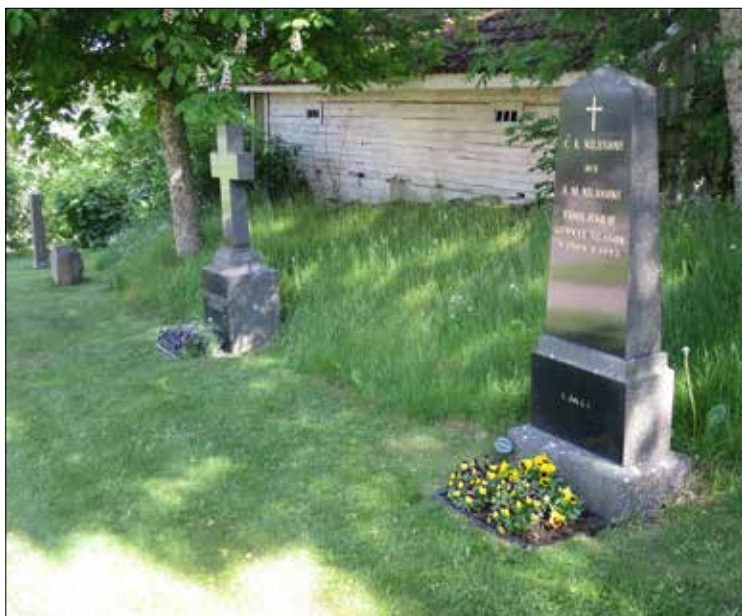
Direkt intill kyrkogårdsmuren i söder ligger ett ålderdomligt timrat magasin som hör till Klockaregården.

En äldre visthusbod i timmer som tillhör Klockaregården ligger direkt intill kyrkogårdsmuren i söder.

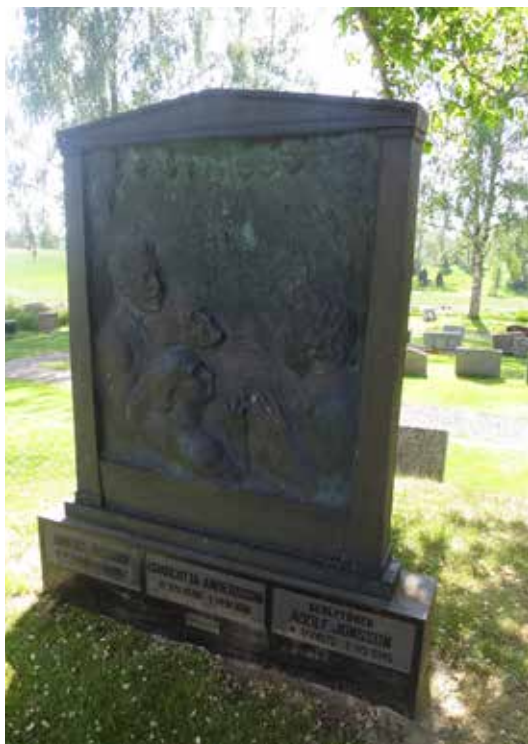
Bronsreliefen över den internationellt kände skulptören Adolf Jonsson, utgör ett av hans sista verk. Ett av få exempel på svensk gravskulptur i länet.

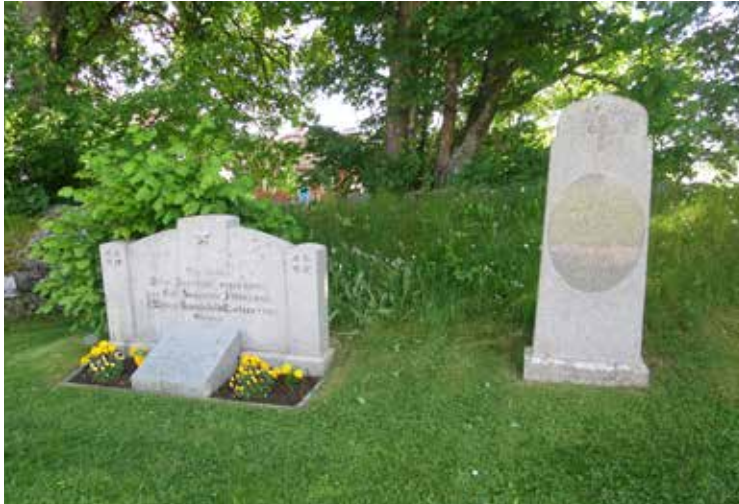
Ett par fint gestaltade familjegravvårdar i ljus granit längs den södra sträckningen. Den högra i 20-talsklassicism och den vänstra i förra sekelskiftets nydanande blandstil.

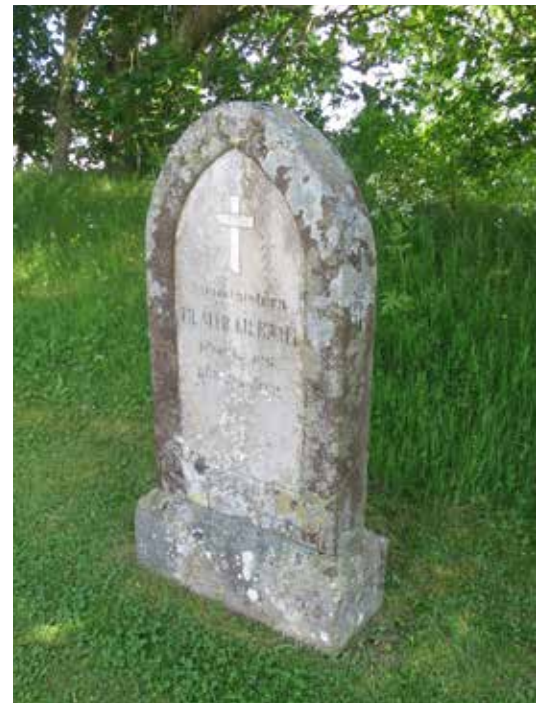
Gravvården över komminister Theodor Alfred Liljevall från 1888 är ett exempel på 1800-talets naturromantiska vårdar. Dessa påkostade vårdar hade skulpturalt huggen naturrelief och var utförda av blandade stenmaterial. I detta fall grå och rosa kalksten med infällt kors i vit marmor.

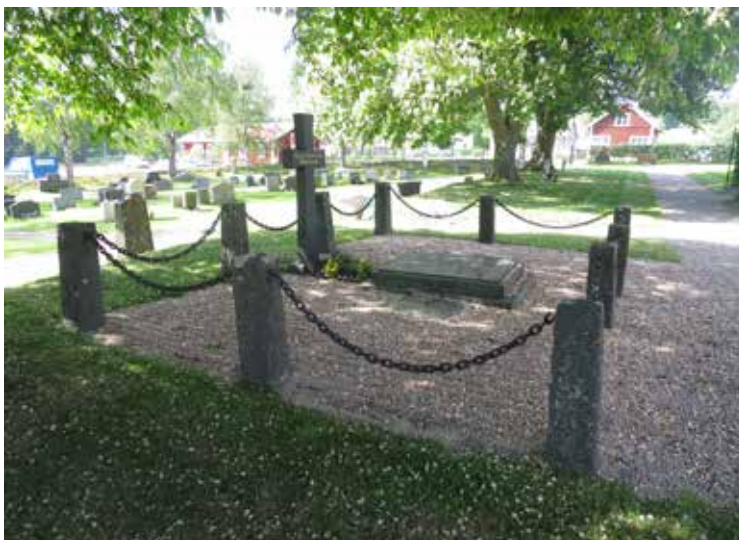
Den påkostade grusgraven över predikanten Gustaf Sandwall och hans familj. Här vilar även en av landet mer välkända barn- och ungdomsboksförfattare, nämligen Martha Sandwall Bergström.

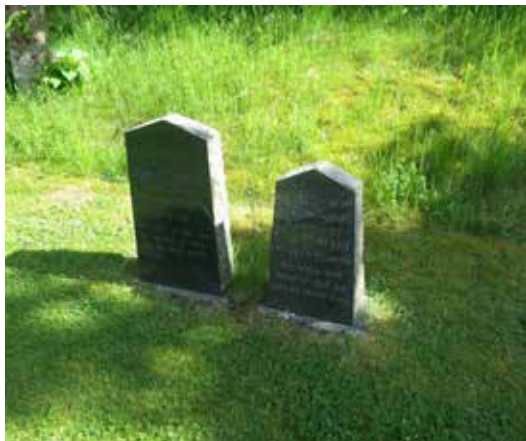
Två småskaliga gravvårdar över makarna Emma och C G Trofasts, den äldsta från 1890, har bevarats vid sina gravplatser.

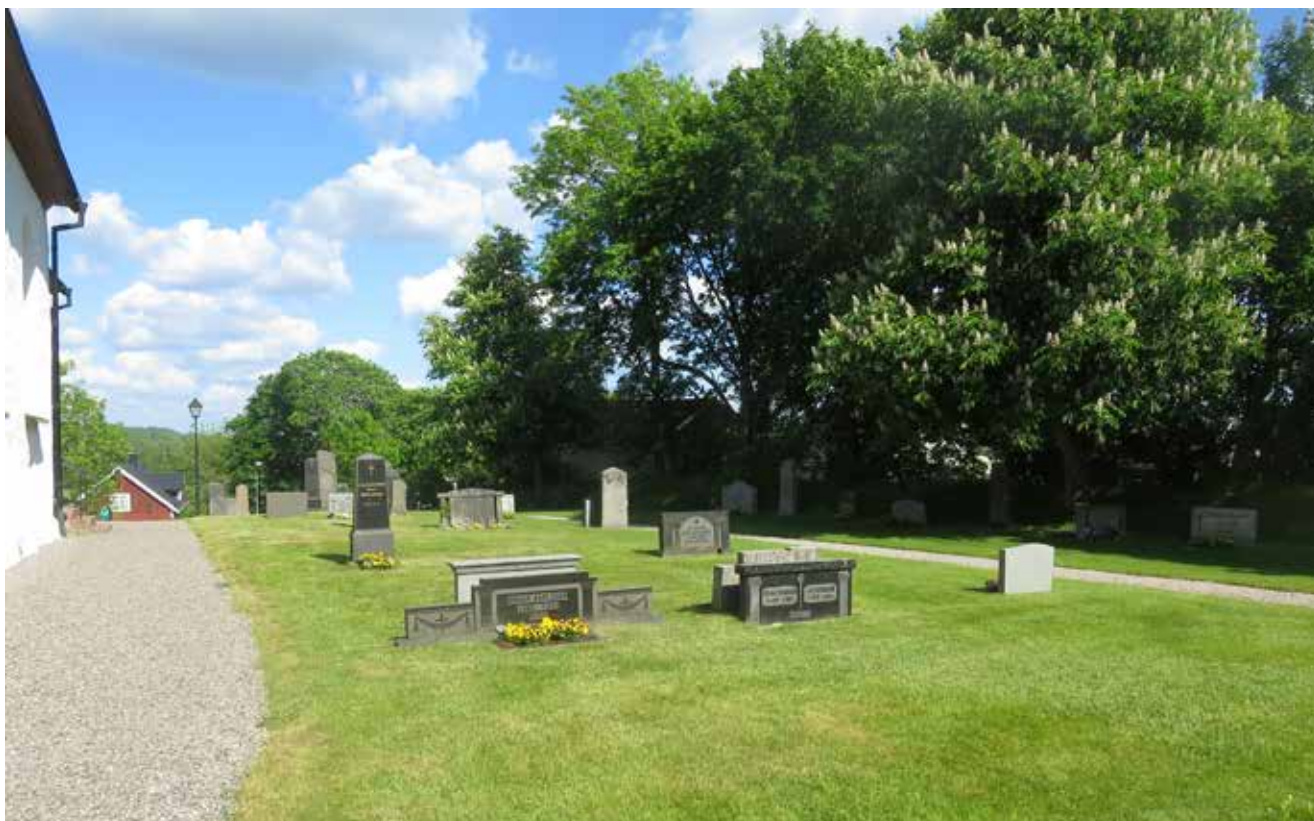
I kvarter C söder om kyrkan domineras intrycket av flertalet obelisker från tidigt 1900-tal. Närmsta finns en dubbel rad med breda gavelformade vårdar från 1940-talet som samtliga haft grusbäddar med integrerade stenramar.

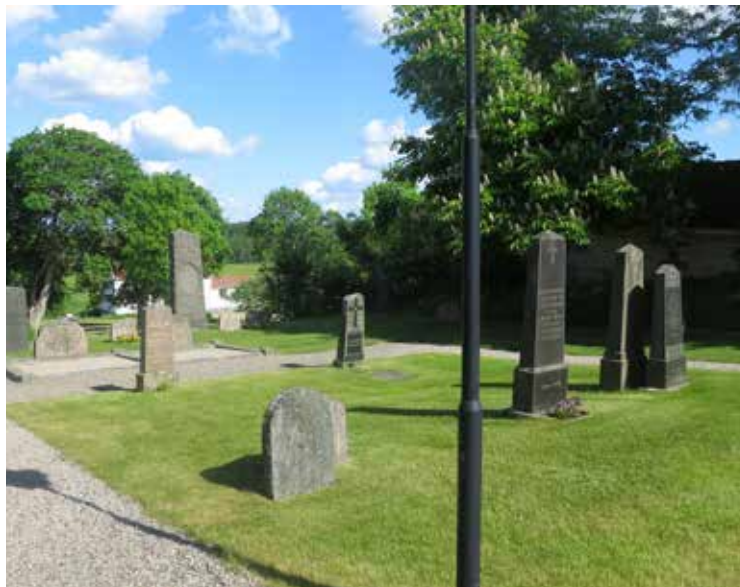
I den sydvästra delen finns många påkostade högresta gravvårdar från tidigt 1900-tal.

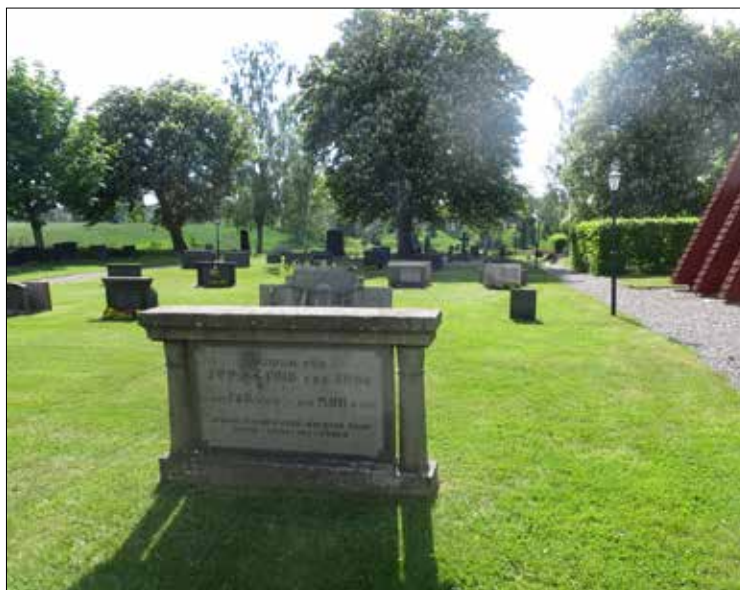
Den västra delen av kvarter C har en efterkrigstida karaktär med modernistiska familjegravvårdar i gräsmatta. Närmast syns J V P:son Frids familjegravvård från 1936, möjligen utförd av sonen Oskar Frid som var stenhuggare.

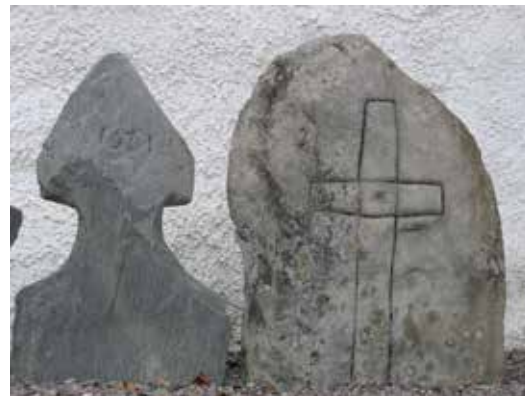
Bland de musealt uppställda vårdarna söder om kyrkan finns en större håll med korsristning som sannolikt är medeltida. De övriga är skifferflisor från 1600- och 1700-talen med spets- eller korsform.

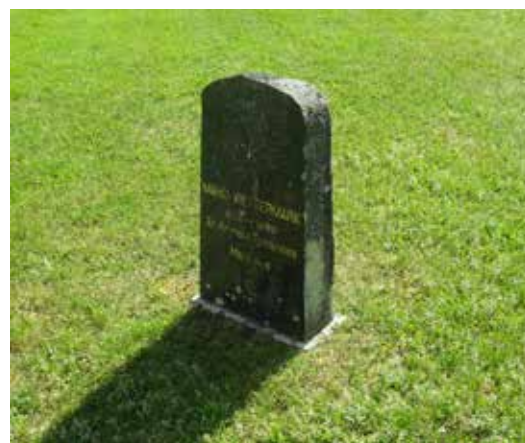
En av två kvarvarande allmänna linjevårdar är denna från 1920. Den står som en solitär närmast kyrkans huvudentré.

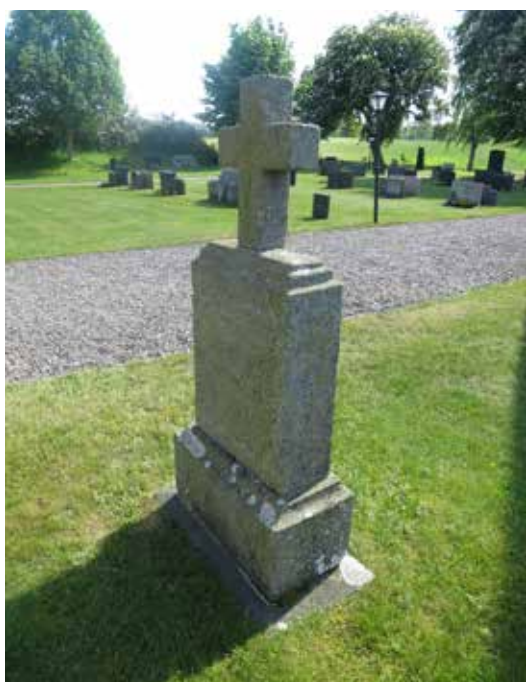
Kyrkogårdens äldsta vård på ursprunglig plats är denna korsformade vård från 1843 över komministern Johan Hultman.

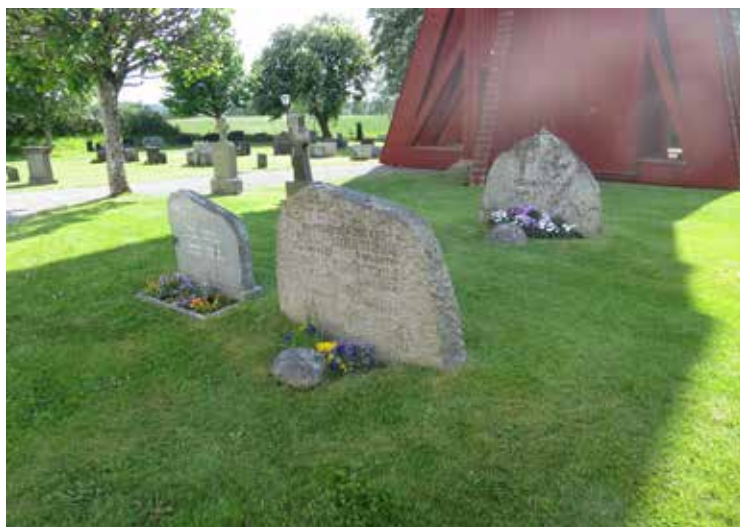
är kyrkogårdens äldsta vård på ursprunglig plats. Invid denna står ett svart granitkors från 1950 över komminister Martin Elofsson. En individuell prägel har en intilliggande grav över den tidigare kyrkoherden i Björkö-Nävelsjö Einar Ehrnström vilken har formen av en rest naturstenshäll.

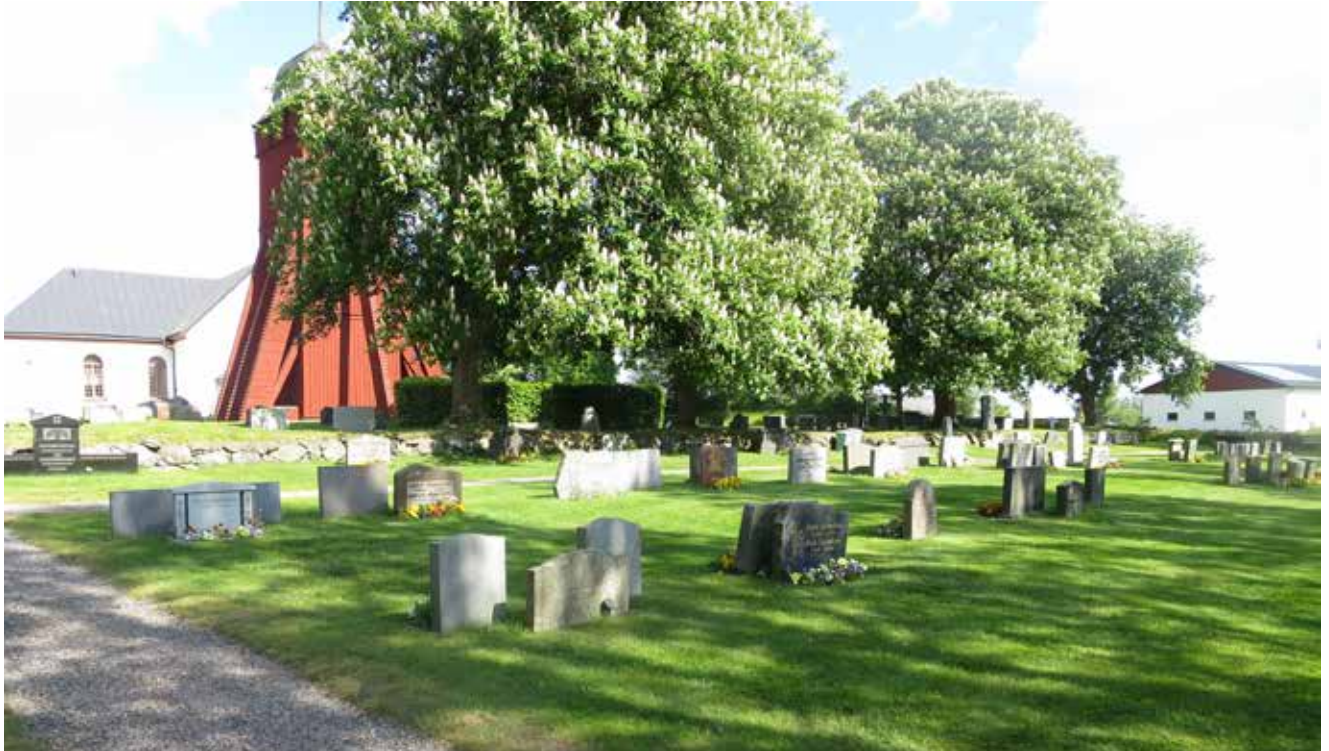
Utvidgningen i väster som anlades 1925 har ett stort antal familjgravar från 1940-, 50- och 60-talen. samtliga har utgjort grusgravar men inga helt intakta sådana kvarstår idag.

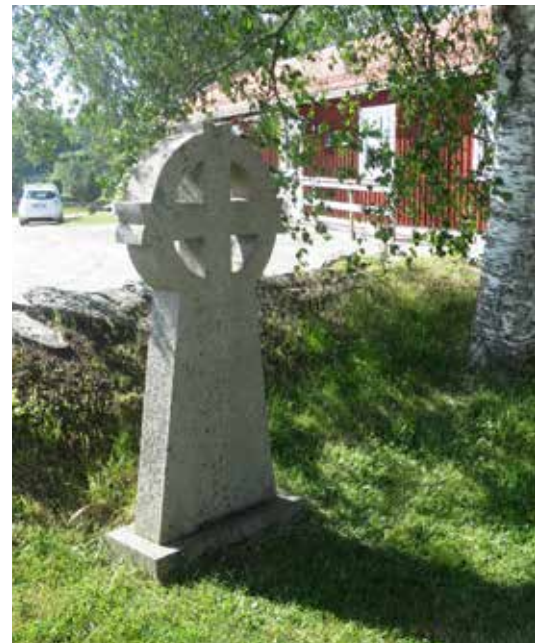
Hjulkorset av finhuggen ljus granit över kantor G A Bexell är typiskt för 20-talets bakåtblickande gravkonst.

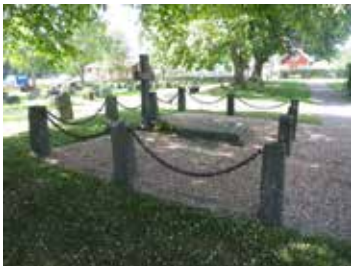
| Gravnr. | Beskrivning | Inskription | Antikvarisk bedömning/urval | Fotografi |
|---|---|---|---|---|
| 0347–349 | <p>Monumental grusgrav med kors i svart granit och förgylld text och bibelcitat på sockeln.</p> <p>En samtida storskalig häll i svart granit flankerad av två mindre sekundärstenar.</p> <p>Inhägnad med kätting mellan pollare i grovhuggen granit.</p> | <p><i>korset:</i><br/>Gustaf Sandvalls<br/>Familjegrav<br/>DE ÖVERVUNNO FÖR LAMMETS BLOD<br/>SKULL</p> <p><i>sekundärsten (vänstra):</i><br/>MARTHA SANDWALL<br/>BERGSTRÖM<br/>*1913 +2000</p> <p><i>hällen:</i><br/>GUSTAV SANDWALL<br/>*15.4 1865 +23.2 1924<br/>HANS MAKÅ<br/>ELISABET SANDWALL<br/>*5.8 1885 +8.3 1962<br/>SONEN<br/>FILIP SANDWALL<br/>*24.5 1915 +15.6 1942<br/>SONEN<br/>RUNE SANDWALL<br/>*7.7 1923 +3.11 1992</p> <p><i>sekundärsten (högra):</i><br/>L. ARTHUR WALLMARK<br/>*1898 +1983<br/>HUGSTRUN INGRID<br/>f. SANDWALL<br/>*1910 +2005</p> | <p>Klass 1.<br/>Grusgrav med påkostad utformning över personer av lokal- och rikshistorisk betydelse. Martha Sandwall-Bergström var rikskänd författare bl a till den populära ungdomsbok-serien Kulla-Gulla vars handling baseras på i levnadsöden och verkliga förhållanden i trakten kring Nävlesjö. Hennes böcker har även översatts och fått en spridning internationellt. Fadern Gustaf Sandwall var predikant inom Svenska Alliansmissionen och ägare till kurorten Lannaskede brunn på 1920-talet.</p> | |

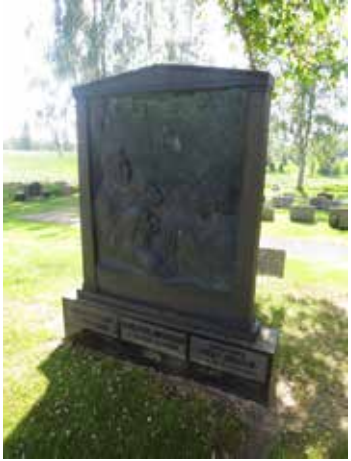
| Gravnr. | Beskrivning | Inskription | Antikvarisk bedömning/urval | Fotografi |
|---|---|---|---|---|
| 0353–355 | <p>Konstnärligt gjuten bronsrelief över skulptören Adolf Jonsson, formgiven av han själv. Den storskaliga värden "Dödsbädden" har formen av en tempgavel som omger en framställan av skulptörens moder Charlotta vid dödsbädden omgiven av sina tre barn. Överst en rad av ängar. Basen är av polerad svart granit med inskription.</p> | <p>ANDERS JONSSON<br/>*12/2 1869 +1/5 1957</p> <p>CHARLOTTA ANDERSSON<br/>*3/8 1839 +18/10 1918</p> <p>SKULPTÖREN<br/>ADOLF JONSSON<br/>*7/7 1872 +3/5 1945</p> <p>INGARP</p> | <p>Klass 1.<br/>Konstnärligt utformad bronsrelief över och av den internationellt kände skulptören Adolf Jonsson. Uppväxt i Ingarp, Nävlesjö, efter studier i Stockholm och Paris verksam vid egen ateljé i Rom och senare i Centralpalatset i Stockholm. Omfattande produktion av porträttbyster och statyer bland andra av Svante Arrhenius, Maria Pavlovna av Ryssland, Oscar Ekman, Sven Hedin, kardinal Vincenzo Vannutelli, Santa Maria Maggiore (Rom), Gustav V, Hjalmar Branting samt Emanuel Swedenborg i Lincon Park i Chicago.</p> | |

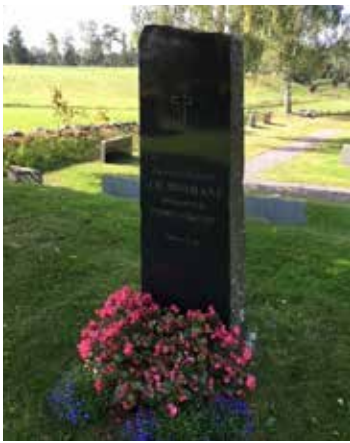
| 0358–362 | Högrest modernistisk vård i svart granit i formen av ett stenblock med polerad framsida. Motiv av kors. | Lantbrukaren J.R. BROMANS Runneryd FAMILJE GRAV Joh-s 11:25. | Klass 1. Karaktärsskapande vård med titel.<br><br>J R Broman ägde både Norra och Södra Runneryd gård på sin tid. | |

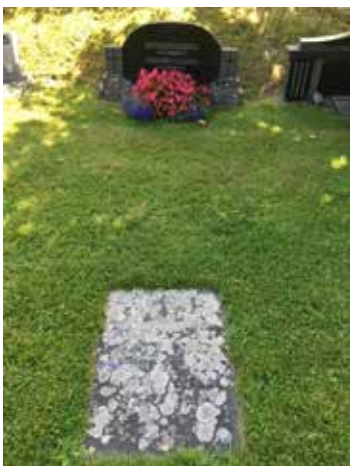
| 0469-472 | Rundbågig vård i svart granit med sidostenar. Polerad livsten och sidostenar med motiv av kors. Sekundärsten. | GUSTAF JOHANSSON *1882 +1945<br>ESTER JOHANSSON *1881 +1967<br>Hjerkanstorp | Klass 1. Tidstypisk vård över person av lokalhistorisk betydelse. Gustaf Johansson var ledamot av kommunal-fullmäktige, kyrkorådet och skolstyrelsen. | |

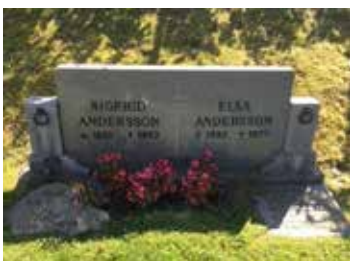
| 0495-498 | Låg bred vård i grå polerad granit med text i koppar. Sidostenar med ringhållare i koppar. Två sekundärstenar. | SIGFRID ANDERSSON *1881 + 1952<br><br>ELSA ANDERSSON *1892 +1977<br>HILLE | Klass 1. Karaktärsskapande vård över person av lokalhistorisk betydelse. Sigfrid Andersson var sågverksägare och ledamot av kommunal-fullmäktige. | |

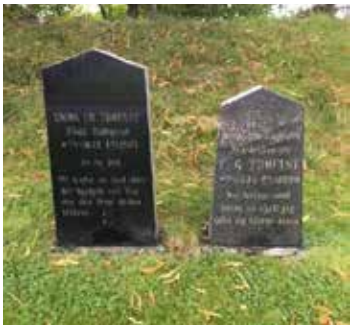
| 0527–530 | Två småskaliga vinkelbrutna vårdar i polerad svart respektive mörkt grå granit. | <p><i>vänstra vården:</i><br/>EMMA CH. TROFAST<br/>Född Hultqvist<br/>*23/7 1829 3/1 1907<br/>Sv. Ps. 360</p> <p>Wi hafve en Gud den<br/>Der hjälper och Her-<br/>ren den ifrån döden frälsar.</p> <p><i>högra vården:</i><br/>Distinktionskorpralen<br/>Svärdsmanen<br/>C. G. TROFAST<br/>*10/9 1820 +11/8 1890</p> <p>War trofast intill<br/>döden så skall jag<br/>gifva dig lifsens krona.</p> | <p>Klass 1.<br/>Grav med två äldre vårdar över släkt med koppling till grundaren av det välkända företaget Gillette i USA. Ena vårdan med titlar. Båda försedda med bibelcitater.</p> <p>Emma och C G Trofast av föräldrar till Hedvig Trofast Gillette. Hedvig utvandrade till USA 12 år gammal och gifte sig med Mott George Gillette, broder till King Camp Gillette även kallad "rakbladskungen".</p> | |

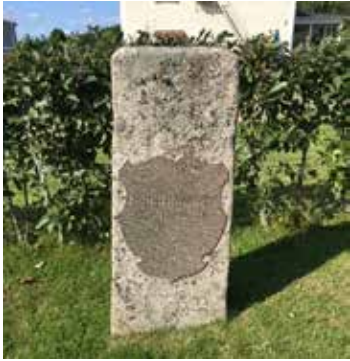
| 0606–607 | Upprest nationalromantisk vård i ljus rödgrå granit. Inskriptionstavla i form av en vapensköld. 1927. | P. SCHREIBERS<br>FAMILJEGRÄV | <p>Klass 1.<br/>Karaktärsskapande vård över familj av lokalhistorisk betydelse. Familjen Schreiber drev färgeri i Åhult och var även släkt med färgaren Anders Viktor Kindbom som drev färgeri i Värnamo.</p> | |

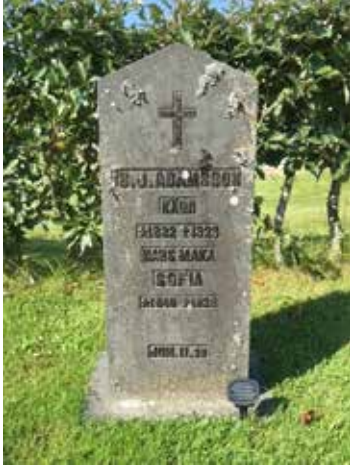
| 0635–636 | Vinkelbruten vård i svart granit med motiv av kors. | <p>S. J. ADAMSSON<br/>KÄRR<br/>*1832 +1923<br/>HANS MAKÅ<br/>SOFIA<br/>*1846 +1928<br/>JOH. 11:25</p> | <p>Klass 2.<br/>Tidstypisk vård.</p> | |

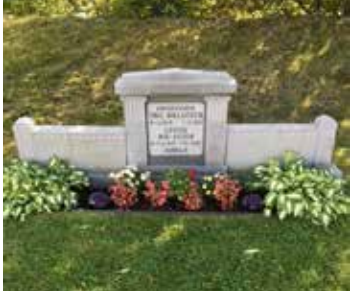
| 0637–639 | Monumental vård i ljust grå granit med tempelgavelformad livsten och kolonner. | <p>LANTBRUKAREN<br/>EMIL NIKLASSON<br/>*2/2 1874 +2/5 1951<br/>LOVISA<br/>NIKLASSON<br/>*25/10 1875 +18/7 1967<br/>GLÖMSJÖ</p> | <p>Klass 2.<br/>Tidstypisk vård med titel.</p> | |

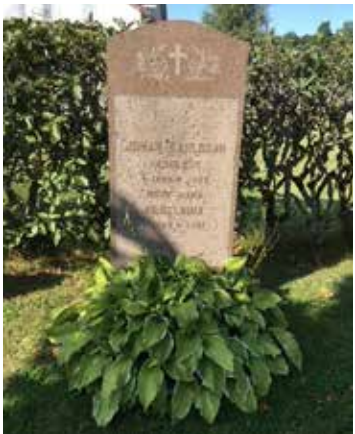
| 0693–694 | Högräst vård i röd granit med motiv av blommor och kors. Rabatt med funkia. | JOHAN CARLSSON<br>HAGELSÅS<br>*1858 +1927<br>HANS MAK<br>VILHELMINA<br>*1854 +1931 | Klass 1.<br>Karaktärsskapande vård. För tiden typisk perenn. | |

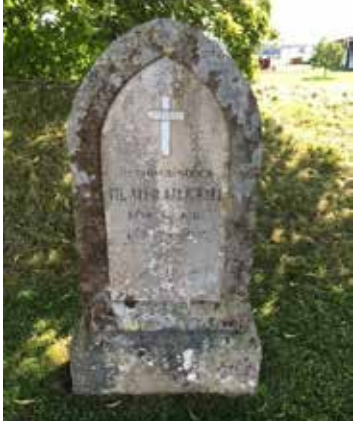
| 0709–711 | Nygotisk vård med spetsbågig form i blandat material. Vården är i grå kalksten med murgröna huggen i relief. Infälld textplatta i rosa kalksten med kors i marmor. Text i svart. | Komministern<br>TH. ALFR. LILJEVALL<br>FÖDD 8/5 1818.<br>DÖD 23/9 1888. | Klass 1.<br>Tidig industriell vård vid komministergrav.<br><br>Thure Alfred Liljevall var komminister i Nävelsjö 1867–1888.<br><br>Vård i behov av rengöring och konservering. | |

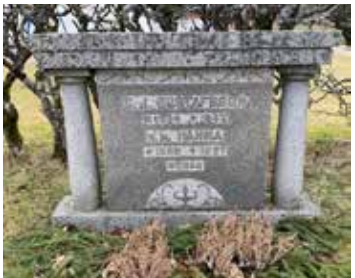
| 712-713 | Efterkrigstida vård i grå granit med portalomfattning med kolonner. Oljelampa som motiv. | C.J. GUSTAFSSON<br>*1864 +1946<br>H.M. HANNA<br>*1882 +1927<br>RÖSÅS | Klass 2.<br>Tidstypisk vård med påkostad utformning. | |

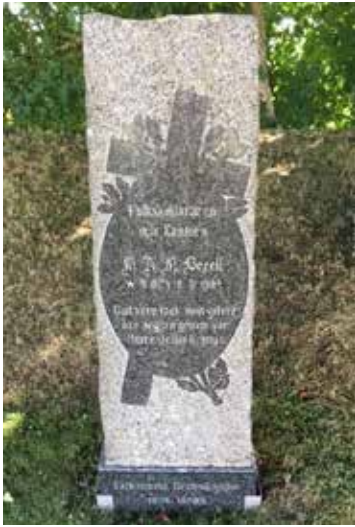
| 0751–753 | Nationalromantisk vård i rödgrå granit med polerad inskription, medaljong och kors med kvistar. | Folkskolläraren och Kantorn<br>F. A. F. Bexell<br>*16/9 1824 +24/5 1904<br><br>Gud vare tack som gifver<br>Oss segern genom vår<br>Herre Jesus Kristus<br><br>Tacksamma församlingsbor<br>reste Vården. | Klass 1.<br>Karaktärsskapande vård med titlar och bibelcit. Vård över person av lokalhistorisk betydelse. F A F Bexell var tidiagre lärare i Nävelsjö kyrkskola. | |

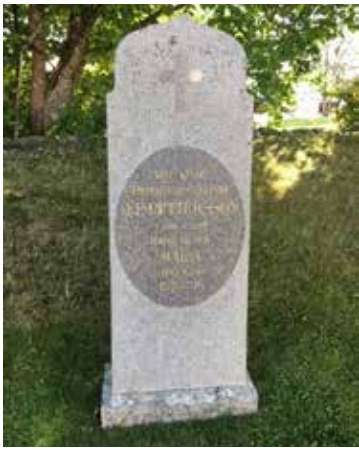
| 0782–784 | Högrest vård i rödgrå granit med moriskt format krön och polerad inskriptions-medaljong. Förgylld text. | Här vilar<br>Hemmansägaren<br>J. P. PETTERSSON<br>*1831 +1902<br>Hans maka<br>MARIA<br>*1841 +1926<br>Glömsjö | Klass 1.<br>Karaktärsskapande vård med påkostad konstnärlig kvalitet och titel. | |

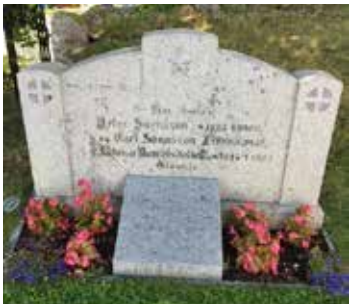
| 0797–799 | Påkostad vård i krysshamrad i ljus grå granit. Symmetriskt motiv av hjulkors på sidostenar. 1923. | Här hvila<br>Peter Svensson *1823 – +1900<br><br>h. äg. Carl Svensson *1832 – +1907<br><br>h.h. Lovisa Danielsdotter *1835 - +1923<br>Glömsjö<br><br>Sekundärsten:<br>ERIC CARLSSON<br>*1914 +1989<br>KARIN CARLSSON<br>*1914 +1977 | Klass 1.<br>Karaktärsskapande vård med påkostad konstnärlig utformning och titel.<br><br>Sekundärsten över person med koppling till församlingen. Eric Carlsson var tidigare kyrkvaktmästare i Nävelsjö. | |

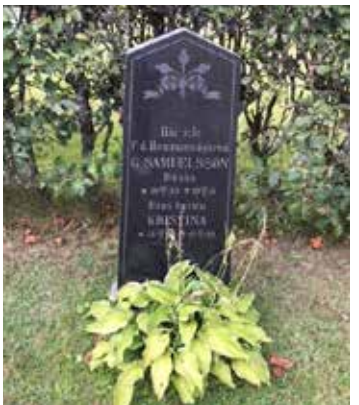
| 0818–819 | Vinkelbruten vård i svart polerad granit med stiliserad blombukett. Rabatt med funkia. | Här vila<br>F.d. hemmansägaren<br>G. SAMUELSSON<br>Rösås<br>*1830 +1918<br>hans hustru<br>KRISTINA<br>*1829 +1909 | Klass 1.<br>Tidstypisk vård med titel. För tiden typisk perenn. | |

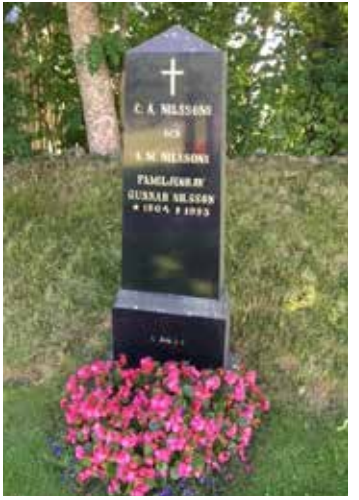
| 0836–838 | Obelisk i svart polerad granit. Motiv av kors. Förgylld inskription. | C. A. NILSSONS<br>OCH<br>A.M. NILSSONS<br>FAMILJEGRÄV<br><br>GUNNAR NILSSON<br>*1904 +1993<br>1. JOH. 1:7. | Klass 1.<br>Karaktärsskapande vård över person av lokalhistorisk betydelse. A M Nilsson var en mönsterjordbrukare samt verksam vid sänkningen av Nävelsjön 1867. | |

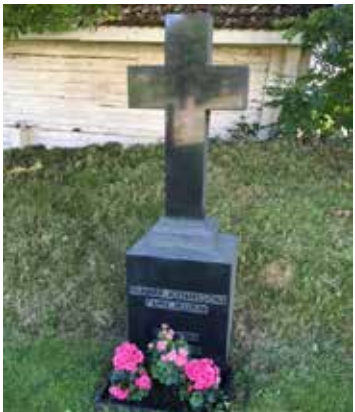
| 0871–873 | Storskaligt kors på postament i polerad svart granit. | GUNNAR JOHANSSONS<br>FAMILJEGRÄV<br>SV. PS. 560<br>VILA I FRID | Klass 1.<br>Karaktärsskapande vård över person av lokalhistorisk betydelse. Gunnar Johansson var kyrkvård och ledamot i kommunfullmäktige. | |

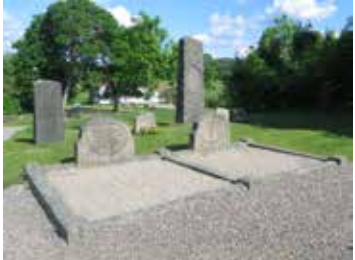
| 0908–911 | Två grusgravar med identisk utformning. Låga segmentbågiga vårdar med försänkta ovala inskriptionstavlor. Vårdar och stenramar och i finhuggen röd granit. Dekorkrattade grusbäddar. | <i>Vänstra graven:</i><br>LANTBR.<br>CARL JOHAN PRINTZ<br>ST. BÖKARP<br>*28/11 1833 +20/6 1908<br>ANNA MAGARETA<br>FÖDD SVENSSON<br>*4/5 1839 +17/5 1927<br>JOH. 3:16 V<br><br><i>högra graven:</i><br>AUG. JOHANSSON<br>BJURVIK<br>*22/3 1859 +4/7 1927<br>HANS MAKAS<br>ANNA MATILDA<br>FÖDD PRINTZ<br>*25/4 1860 +4/11 1925<br>UPP. 7:17 | Klass 1.<br>Karaktärsskapande grusgravar med titel. | |

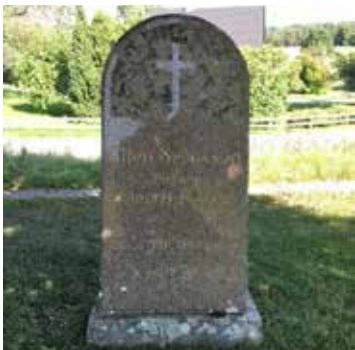
| 0924–926 | Småskalig rundbågig vård i röd polerad granit med motiv av kors. Förgylld text. | Ellen Svensson<br>Bökarp<br>*31/1 1895 +30/8 1929<br>Joh. 11. 2:5 | Klass 2.<br>Tidstypisk vård. | |

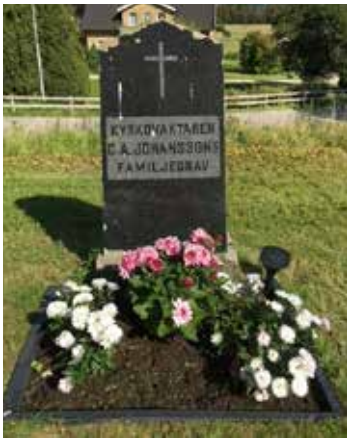
| 0928-930 | Småskalig vinkelbruten vård i svart polerad granit. Motiv av kors. | KYRKOVAKTAREN<br>C. A. JOHANSSONS<br>FAMILJEGRAV | Klass 2.<br>Tidstypisk vård med titel. | |

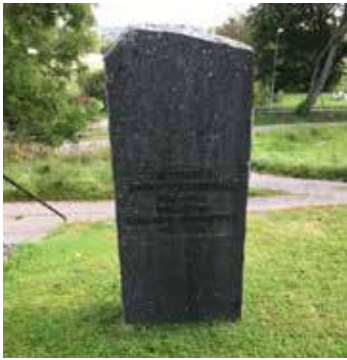
| 0947-948 | Nationalromantisk upprest vård i svart granit med nedsänkt inskriptionstavla. | LANTBRUKAREN<br>JOHAN PETER SANDWALL<br>1832 – 1925<br>HANS HUSTRU<br>CLARA SOFIA ANDERSDOTTER<br>1835 – 1920 | Klass 1.<br>Karaktärsskapande vård. | |

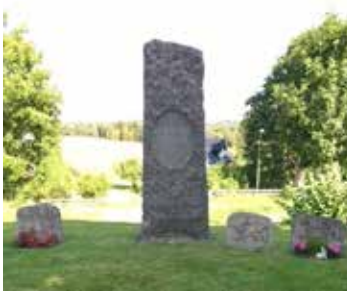
| 0949-953 | Större f d grusgrav med bautasten och tre låga naturstensblock i röd granit. Bautastenen är ovanligt storskalig och av mörkgrå granit med nedsänkt oval inskriptionstavla. | <i>bautasten:</i><br>K. A. KARLSSONS<br>FAMILJEGRAF<br>ÅHULT<br><br><i>vården längst till höger:</i><br>KYRKOHERDEN<br>BELA LESKÓ<br>*7/1 1922 i BUDAPEST +21/4 1988<br>EVA LESKÓ<br>*5/11 1926 +8/2 2008 | Klass 1.<br>Karaktärsskapande vård. Vården längst till höger över kyrkoherde. | |

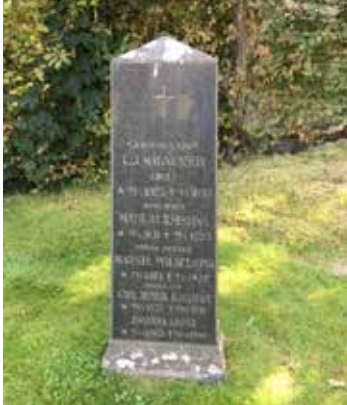
| 0954-956 | Obeliskformad vård i mörkgrå polerad granit. Motiv av kors. 1893. | LANDTBRUKAREN<br>C. J. MAGNUSSON<br>ÅHULT<br>*29/7 1825 +4/3 1893<br>HANS MAKAS<br>MATHILDA KRISTINA<br>*19/3 1831 +26/2 1899<br><br>DERAS DOTTER<br>AUGUSTA WILHELMINA<br>*24/1 1861 4/4 1902<br>DERAS SON<br>KARL HENRIK HJALMAR<br>*23/1 1875 +26/1 1912<br>JOHANNA LOVISA<br>*5/10 1863 +28/10 1942 | Klass 1.<br>Karaktärsskapande vård av hög ålder och med titel.<br><br>Karl Johan Magnusson och Matilda Kristina Petersdotter var föräldrar till C J Carlsson som var välkänd grosshandlare och entreprenör i Sävjsö under sin levnadstid. | |

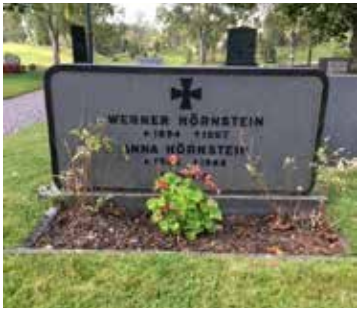
| Gravnr. | Beskrivning | Inskription | Antikvarisk bedömning/urval | Fotografi |
|---|---|---|---|---|
| 0467–468 | Modernistisk vård i finsågad svart granit. Motiv av likarmat kors. | WERNER HÖRNSTEIN<br>*1894 +1957<br>ANNA HÖRNSTEIN<br>*1908 +1966<br>BJURVIK | Klass 2.<br>Tidstypisk vård. | |

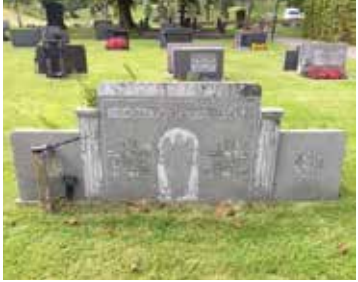
| Gravnr. | Beskrivning | Inskription | Antikvarisk bedömning/urval | Fotografi |
|---|---|---|---|---|
| 0568–571 | Storskalig låg bred vård i polerad grå granit med flankerande kolonner. Motiv av ängel. | SYSKONEN FRANSSON NÄVELSJÖÅS<br><br>CARL ANNA<br>*1875 +1948 *1877 +1958<br>REINHOLD EMILIA<br>*1884 +1950 *1889 +1965 | Klass 2.<br>Tidstypisk vård med påkostad utformning. | |

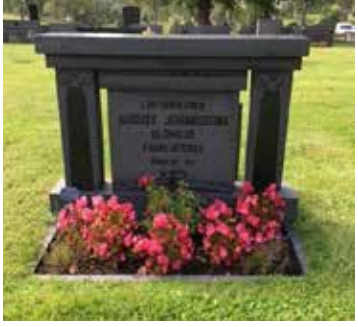
| Gravnr. | Beskrivning | Inskription | Antikvarisk bedömning/urval | Fotografi |
|---|---|---|---|---|
| 0572–573 | Modernistisk vård i svart granit med stiliserade kolonner. Motiv av oljelampa. | LANTBRUKAREN<br>AUGUST JOHANSSONS<br>GLÖMSJÖ<br>FAMILJEGRAV<br>Rom. br. 8:1 | Klass 2.<br>Tidstypisk vård med påkostad utformning och titel. | |

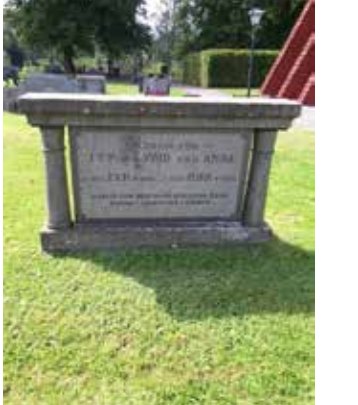
| Gravnr. | Beskrivning | Inskription | Antikvarisk bedömning/urval | Fotografi |
|---|---|---|---|---|
| 0622–623 | Funktionalistisk tempelgavel i finsågad grå granit med kolonner. | VILORUM FÖR<br>J.V.P:son FRID O.H.H. ANNA<br><br>*1855 FAR +1936 *1859 MOR +1938<br><br>LYCKLIG DEN SOM FRÅN VÄRLDENS ÖDEN<br>SOMNA I KRISTI TRO I DÖDEN | Klass 1.<br>Tidstypisk vård med påkostad utformning, bibelcitat och en framträdande placering.<br><br>Sonen Oskar Frid var stenhuggare och har eventuellt tillverkat vård. | |

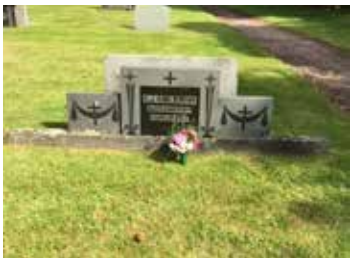
| 0663-664 | Gavelvård i svart granit med motiv av kors och festonger på sidostenar. Livsten med polerad inskriptionstavla och symmetrisk dekor. | K. J. KARLSSONS<br>HJERKANSTORP<br>FAMILJEGRÄV | Klass 2.<br>Tidstypisk vård inom område med likartade vårdar. | |

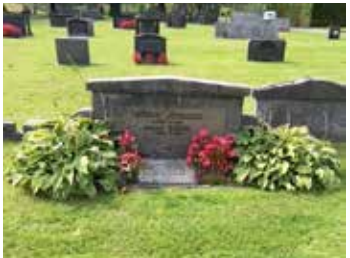
| 0684-685 | Vård i grå granit med tempelgavelform. Motiv av kors. Rabatt med funkior. Sekundärsten. | HENRIK JÖNSSON<br>*1889 +1952<br>MAKAN SIGNE<br>*1892 +1984<br>VRÅ | Klass 2.<br>Tidstypisk vård inom område med likartade vårdar. | |

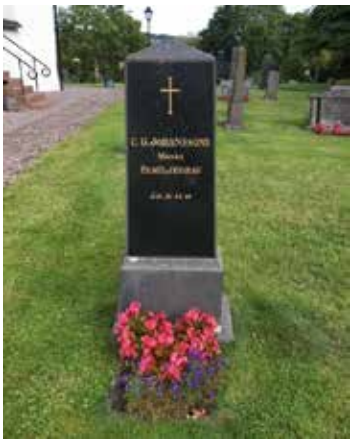
| 0729-730 | Obelisk i svart polerad granit på postament. Förgylld text och motiv av kors. | C. G. JOHANSSONS<br>MOSÅS<br>FAMILJEGRÄV<br>JOH. 11:25,26 | Klass 1.<br>Karaktärskapande vård över person av lokalhistorisk betydelse. C G Johansson var byggmästare verksam i trakten. | |

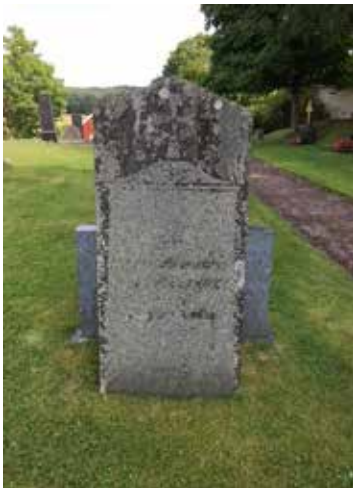
| 0759–<br>760 | Högrest sten med motiv av gravsten i polerad grå granit. Motiv av kors. | Åt Minnet<br>av<br>Svensk-Amerikanen<br>Isak Rosengren<br><br>VÅRDAS AV KYRKORÅDET<br>Herren Gud<br>är en evig klippa | Klass 1.<br>Karaktärsskapande minnesvård med bibelcitat och med referens till Nordamerika-emigrationen. | |

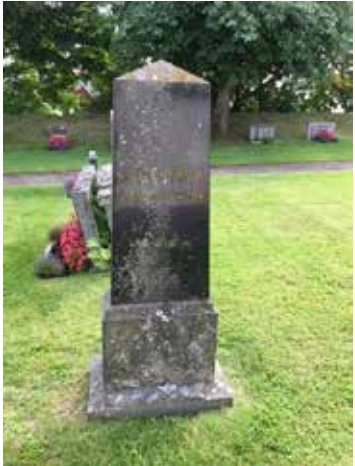
| 0764–<br>765 | Obelisk i svart polerad granit på postament. Förgylld text. Vården har en avvikande placering vänd mot kyrkan. | J. P LÖÖFS<br>FAMILJEGRAV<br>Job. 19:25-26 | Klass 1.<br>Karaktärsskapande vård. | |

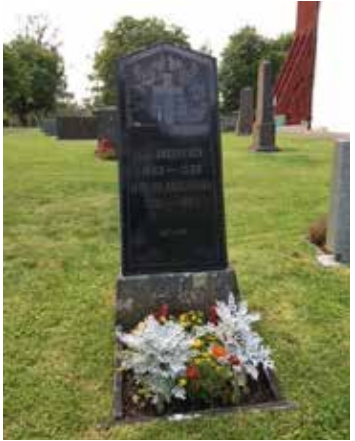
| 0793–<br>794 | Vinkelbruten vård i svart polerad granit på postament. Motiv av kors och blommor. | F. O. ANDERSSON<br>1853 – 1932<br>MATILDA ANDERSSON<br>1851 – 1923<br>INGATORP | Klass 1.<br>Karaktärsskapande vård över välkänd byggmästare och kvarnägare i trakten. F O Andersson byggdes bland annat kyrkskolan i Nävelsjö 1885. | |

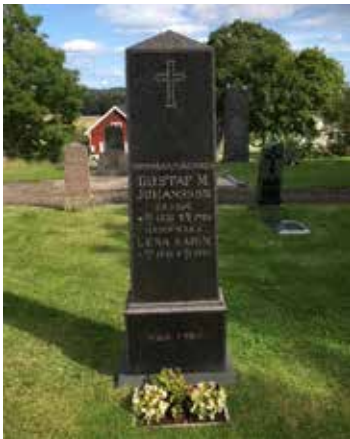
| 0811–812 | Obelisk i svart polerad granit på postament. Motiv av kors. | HEMMANSÄGAREN<br>GUSTAF M.<br>JOHANSSON<br>RÅGSJÖ<br>*29/1 1835 +21/4 1921<br>HANS MAK<br>LENA KARIN<br>*24/1 1841 +27/11 1926<br>VILA I FRID | Klass 1.<br>Karaktärsskapande vård med titel. | |

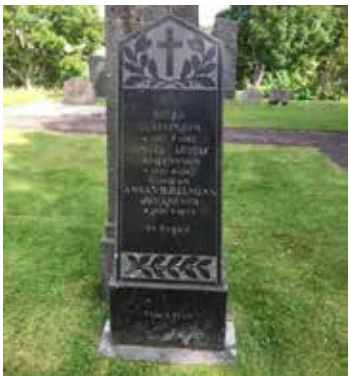
| 0813–814 | Vinkelbruten vård i svart polerad granit på postament. Motiv av kors och ekkvistar. | ESTER<br>GUSTAFSSON<br>*1889 +1968<br>SAMUEL GUSTAF<br>JOHANSSON<br>*1847 +1935<br>Hustrun<br>ANNA VILHELMINA<br>JOHANSSON<br>*1852 +1907<br>Fr. Rågsjö<br>Vila i frid. | Klass 1.<br>Karaktärsskapande vård. | |

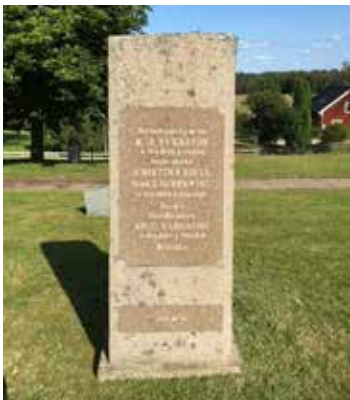
| 0826–828 | Högrest nationalromantisk vård i röd granit med polerad inskriptionstavla. Vit text. | Hemmansägaren<br>K. J. SVENSSON<br>*29/6 1829 +1/4 1913<br>Hans maka<br>KRISTINA SOFIA<br>Född LAGERKVIST<br>*24/1 1849 +30/12 1915<br>Sonen<br>Handlanden<br>EMIL KARLSSON<br>*13/11 1884 +28/11 1918<br>Brantås.<br>Joh. 11:25 | Klass 1.<br>Tidstypisk vård med påkostad utformning och titlar. | |

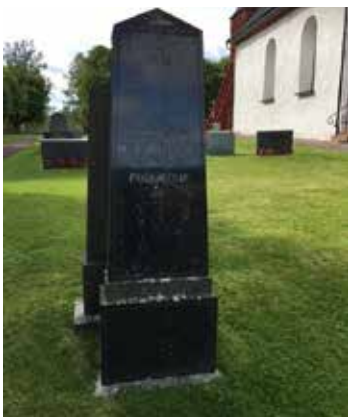
| 0833–835 | Obelisk i svart polerad granit på postament. Motiv av kors. | Hemmansägaren<br>GUST. JOHANSSONS<br>Glömsjö<br>FAMILJEGRÄV | Klass 1.<br>Karaktärsskapande vård med titel. | |

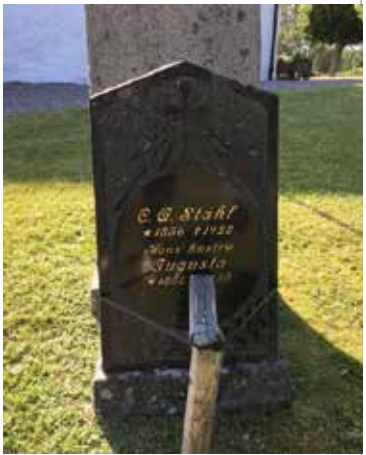
| 0847-848 | Småskalig vinkelbruten vård i svart granit med polerad inskriptions-medaljong, kors och kvistar. | C. A. Ståhl<br>*1856 +1922<br>Hans hustru<br>Augusta<br>*1856 +1935 | Klass 2.<br>Tidstypisk vård.<br><br>C A Ståhl var soldat från Glömsjö.<br>( Ståhlatorpet kallades hans torp som senare flyttades till Näsby.) | |

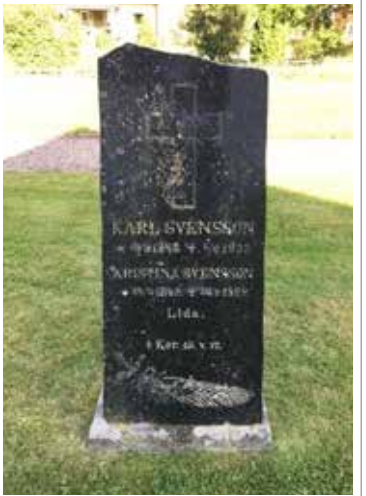
| 0856-857 | Nationalromantisk vård i polerad svart granit med motiv av kors, slingrande rosor samt palmlblad. | KARL SVENSSON<br>*19/9 1848 +6/2 1933<br>KRISTINA SVENSSON<br>*24/4 1842 +28/2 1922<br>Lida<br>1 Kor. 15,v. 57. | Klass 2.<br>Tidstypisk vård. | |

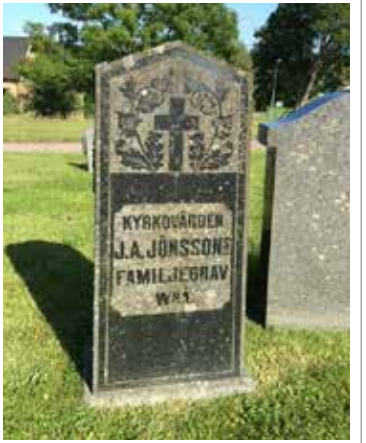
| Okänt nr | Småskalig vinkelbruten vård i svart granit med motiv av kors och blommor. | KYRKVÄRDEN<br>J. A. JÖNSSONS<br>FAMILJEGRÄV<br>WRÅ. | Klass 1.<br>Tidstypisk vård med titel. | |

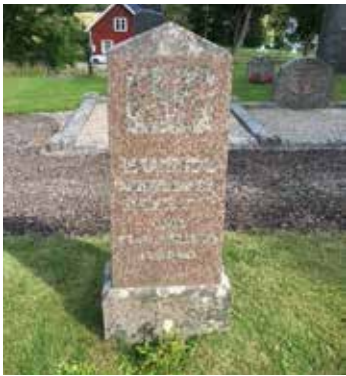
| 0865-866 | Vård i polerad röd granit med pyramidtopp. Motiv av kors och ekkvistar. 1904. | Karl Andersson<br>*28/1 1860 +23/4 1938<br>Emilia Andersson<br>Målen<br>*30/4 1867 +11/2 1904<br>2. Kor: 5.v.1 | Klass 1.<br>Tidstypisk vård från strax efter omplaneringen 1901.<br><br>Karl Andersson var auktionsförättare och engagerad i samhället. | |
