# Nävelsjö kyrkogård

Kulturhistorisk inventering och förslag till bevarandeplan  
Nävelsjö socken i Vetlanda kommun, Jönköpings län, Växjö stift

Jönköpings läns museums dnr: 2021-065

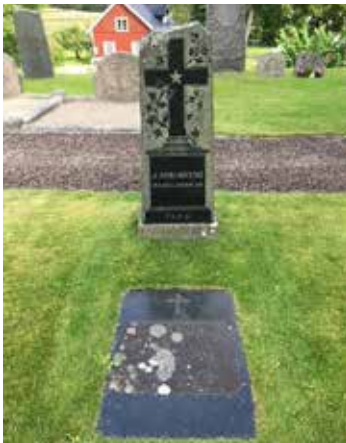
| 0867-870 | Nationalromantisk vård i grovhuggen svart granit med polerat motiv av kors och stiliserad växtdekor. Häll i svart polerad granit. Motiv av kors. | J. BERGGRENS<br>FAMILJEGRÄV<br>Fil. 1.21 | Klass 1.<br>Karaktärsskapande vård. | |

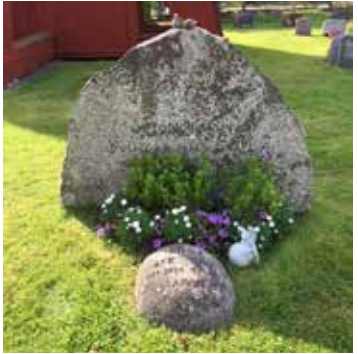
| Gravnr. | Beskrivning | Inskription | Antikvarisk bedömning/urval | Fotografi |
|---|---|---|---|---|
| 0618–619 | Naturstensblock i grå granit. Runskriftslik inskription i försänkt svart. Sekundärsten. | DOUGLAS<br>1897 – 1981<br><br>BONDEMAN<br>INGA<br>1929 – 1952 | Klass 2.<br>Sentida vård med säregen utformning och intressant proviniens.<br><br>Gravstenen är en äldre trappsten från herrgården i Bjurvik. | |

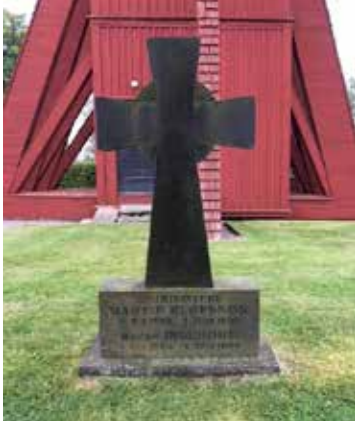
| Gravnr. | Beskrivning | Inskription | Antikvarisk bedömning/urval | Fotografi |
|---|---|---|---|---|
| 0620 A-B | Modernistiskt kors i svart polerad granit på postament. | KOMMINISTERN<br>MARTIN ELOFSSON<br>*18/8 1902 +27/10 1950<br>MAKAN INGEBORG<br>*9/12 1904 +29/3 1988 | Klass 1.<br>Tidstypisk vård med påkostad utformning vid komministergrav.<br><br>Martin Elofsson var komminister i Nävelsjö, även ledamot i kommunfullmäktige. | |

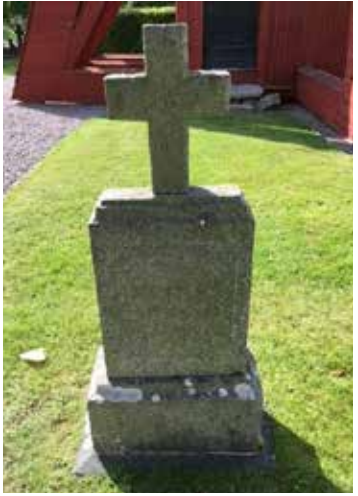
| Gravnr. | Beskrivning | Inskription | Antikvarisk bedömning/urval | Fotografi |
|---|---|---|---|---|
| 0621 | Nyklassicistisk vård, kors på postament i finhuggen ljus granit. Inskriptionsplatta på postamentet med svartmålad text. Östligt vänd vård. | h:h:<br>KOMMINISTERN<br>JOHAN HULTMAN<br>*1771 +1843<br>Job. 15:34<br><br>(svårtydd inskription) | Klass 1.<br>Förindustriell vård med påkostad tidstypisk utformning vid komministergrav. Kyrkogårdens äldsta vård på ursprunglig plats.<br><br>Johan Hultman var komminister i Nävelsjö 1833–1843. Sonen Henrik Gustaf blev biskop i Växjö stift. | |

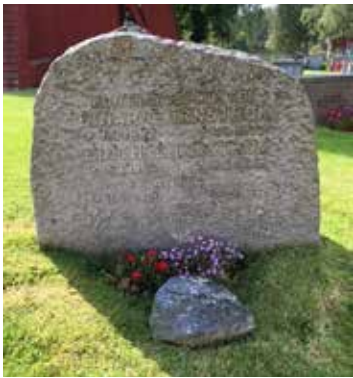
| 0651–653 | Sentida vård i formen av ett storskaligt naturstensblock i rödgrå granit. Dekor av blommor i relief. Sekundärsten. | KONTRAKTSPROSTEN<br>EINAR EHRNSTRÖM<br>*31/1 1892 +2/4 1977<br>EDITH EHRNSTRÖM<br>*9/3 1900 +16/2 1989<br>ANITA<br>*16/11 1929 +23/4 1975 | Klass 1.<br>Tidstypisk sentida vård med påkostad säregen utformning över tidigare kontraktsprost.<br><br>Einar Ehrnström var kyrkoherde i Björkö pastorat. Även ordf i kommunfullmäktige och skolstyrelsen. | |

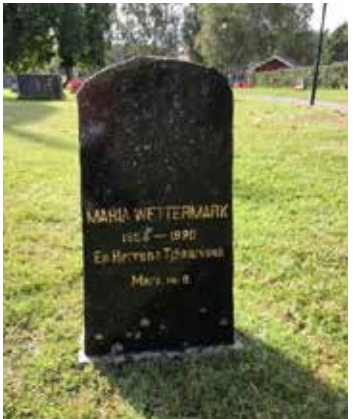
| 0715 | Småskalig nationalromantisk vård i svart polerad granit. Motiv av strålstjärna. Förgylld inskription. | MARIA WETTERMARK<br>1855 – 1920<br>En Herrens Tjänarinna<br>Mark. 14:8 | Klass 1.<br>Typisk allmänna linjevård.<br><br>Guvernans på Bjurviks herrgård. | |

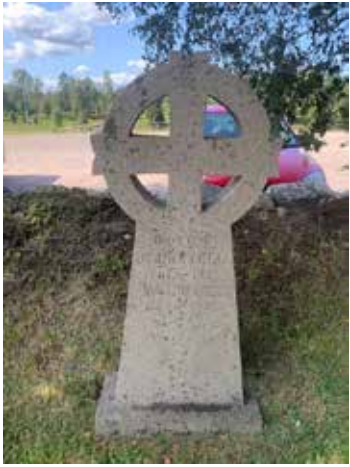
| Gravnr. | Beskrivning | Inskription | Antikvarisk bedömning/urval | Fotografi |
|---|---|---|---|---|
| 0001-2 | Högre hjulkors i i finhuggen ljus rödgrå granit. Svart inskription. | KANTOR<br>G.A. BEXELL<br>1861 – 1928<br>ANNA BEXELL<br>1863 – 1935<br>FÖRSAMLINGSBOR<br>RESTE VÅRDEN. | Klass 1.<br>Vård med påkostad utformning över person av lokalhistorisk betydelse. Från tiden strax efter anläggandet 1926.<br><br>Kantor G.A. Bexell son till folkskolläraren och kantorn F A F Bexell. | |

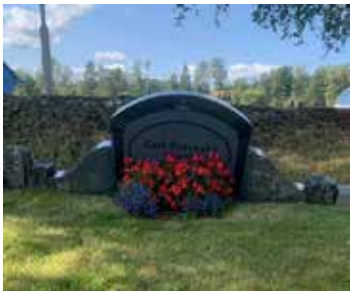
| Gravnr. | Beskrivning | Inskription | Antikvarisk bedömning/urval | Fotografi |
|---|---|---|---|---|
| 0008-9 | Volutförmad gavelvård i svart granit. Motiv av stiliserade kolonner och kors. | Carl Svensson<br>Nävelsjö<br>Familjegrav | Klass 2.<br>Tidstypisk vård med påkostad utformning. | |

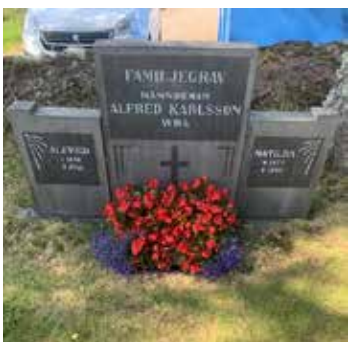
| Gravnr. | Beskrivning | Inskription | Antikvarisk bedömning/urval | Fotografi |
|---|---|---|---|---|
| 0014-15 | Krigstida vård i svart granit med motiv av kors. Sidostenar med polerad inskriptionstavla med motiv av strålstjärnor. Vit text. | FAMILJEGRAV<br>NÄMNDEMAN<br>ALFRED KARLSSON<br>WRÅ<br>ALFRED      MATILDA<br>*1858      *1877<br>+1941      +1964 | Klass 1.<br>Tidstypisk vård med påkostad utformning och titel. Vård över person av lokalhistorisk betydelse. Alfred Karlsson var nämndeman, ledamot av skolorådet, kyrkorådet och brandstodsnämnden. | |

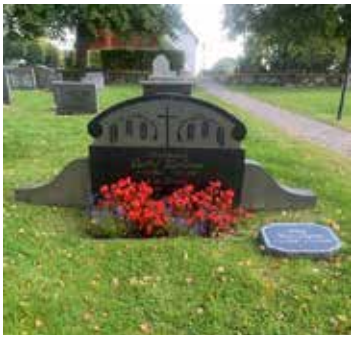
| 0071-72 | Volutformad gavelvård i svart granit. Motiv av kvistar och kors. | Handlanden<br>Gustaf Karlsson<br>*1/6 1880 +18/8 1938<br>h.m. Karin<br>*27/2 1901 +6/10 1989<br>Brantås | Klass 1.<br>Tidstypisk vård med påkostad utformning och titel. | |

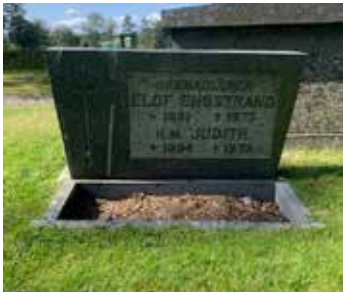
| 0113-114 | Modernistisk vård i grå granit med osymmetriskt motiv av kors. | GRENADIÄREN<br>ELOF ENGSTRAND<br>*1881 +1973<br>H.M. JUDITH<br>*1894 +1970 | Klass 2.<br>Sentida vård med titel.<br><br>Elof var grenadjär och även murare som gjorde kakelugnar. | |

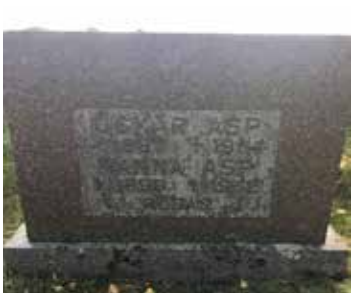
| 0239-240 | Småskalig vård i röd polerad granit. | OSKAR ASP<br>*1887 +1964<br>HANNA ASP<br>*1899 +1952<br>RÖSÅS | Klass 2.<br>Efterkrigstida vård över person av lokalhistorisk betydelse. Oskar Asp var fjärdingsman i Nävelsjö. | |

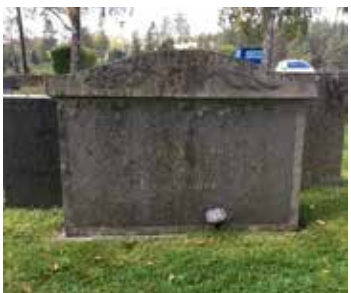
| 0258-259 | Vård i grå granit med mjukt rundat krön. | J. P. Nilsson<br>Lyckåsen<br>Familjegrav | Klass 2.<br>Tidstypisk vård. | |

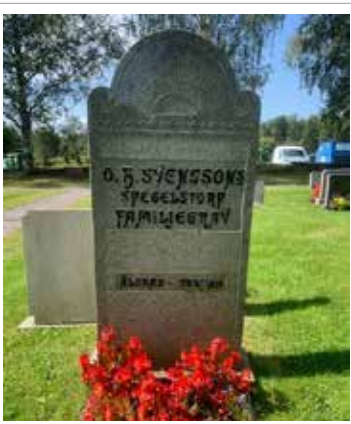
| 0261-262 | Upprest vård i grå granit med volutformat krön. Motiv av gryningssol och fris. Svart text i relief. | O.H. SVENSSONS<br>SPELSTORP<br>FAMILJEGRAV<br>ÄLSKAD - SAKNAD | Klass 2.<br>Tidstypisk vård. | |

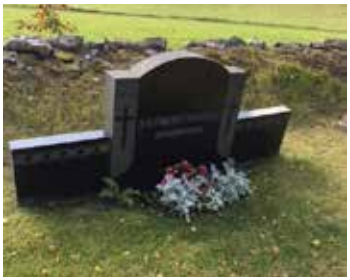
| 0277–278 | Gavelvård i svart polerad granit. Prickfris på sidostenar och symmetriskt motiv av kors på livsten. | CARL G. JOHANSSONS<br>FAMILJEGRÄV<br>HAGELSÅS | Klass 2.<br>Tidstypisk vård med påkostad utformning. | |

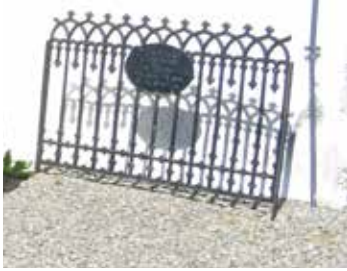
| Gravn. | Beskrivning | Inskription | Antikvarisk bedömning/urval | Fotografi |
|---|---|---|---|---|
| Ur bruk söder om vapenhuset | Del av gjutjärnsstaket i nygotisk stil, som utgjort hägnad till borttagen grusgrav. Oval inskriptionsplåt. | HÄR HVILAR<br>RÅDMANNEN<br>C. CHR. HÖRNSTIEN<br>*1802 +1883<br>Sv. Ps. No 477 v.5. | Klass 1.<br>Del av tidigare grav över person av rikshistorisk betydelse.<br><br>Carl Christofer Hörnstein var ägare till Bjurviks säteri, rådman i Örebro, magistratsekr., bankofullm., liberal ledamot i Sveriges riksdag. | |

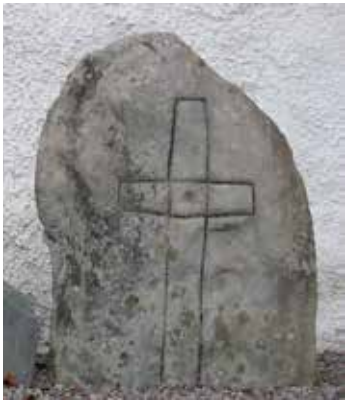
| Gravn. | Beskrivning | Inskription | Antikvarisk bedömning/urval | Fotografi |
|---|---|---|---|---|
| Ur bruk söder om vapenhuset | Större naturstenblock med ristat kors med punkt i korsmitten.<br><br>Tidigare (1932) placerad som trappsten vid klockstapeln. | Saknar inskription | Klass 1.<br>Utgör sannolikt en medeltida gravhäll.<br><br>Bör registreras som fornlämning. | |

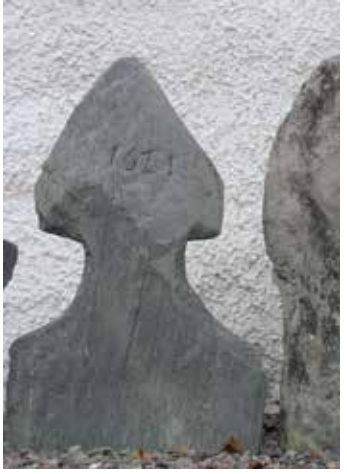
| Gravn. | Beskrivning | Inskription | Antikvarisk bedömning/urval | Fotografi |
|---|---|---|---|---|
| Ur bruk söder om vapenhuset | Upprest vård av handhuggen skiffer med spetsform. Inskription ifylld med svart (möjligen sekundärt). | 1671 | Klass 1.<br>Förindustriell gravvård av hög ålder. | |

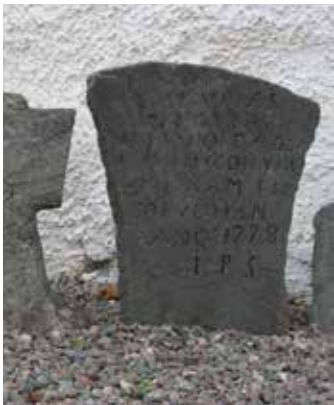
| Ur bruk söder om vapenhuset | Småskalig vård av skiffer med bearbetad form och svagt avrundat krön. Inskription ifylld med svart (möjligen sekundärt).<br><br>Tidigare (1932) placerad rest mot absidväggen. | I:DENA:<br>GRAF:VILAR<br>EN:LÖXSALI<br>MAN:OROAD:<br>UTAF:NÅGON:YRA.<br>AMEN.AMEN.<br>SOFVE:HAN.<br>ANO:1778.<br>I:P:S | Klass 1.<br>Förindustriell gravvård av hög ålder. | |

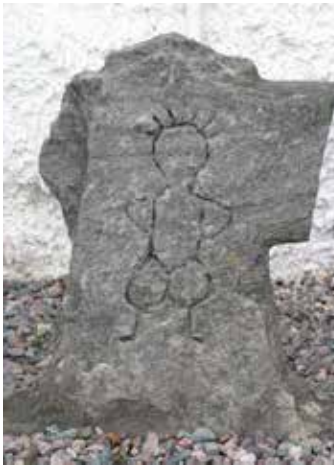
| Ur bruk söder om vapenhuset | Småskalig vård av handhuggen skiffer. Antydning till korsform. Ristning som avbildar en man (naivt tecknad). Möjligen sekundärt ifyllt med svart. | Saknar inskription | Klass 1.<br>Förindustriell gravvård av hög ålder. | |

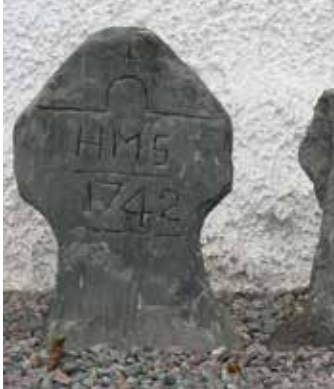
| Ur bruk söder om vapenhuset | Småskalig vård av handhuggen skiffer med spetsform. Ristat omegatecken överst. Inskription ifylld med svart (möjligen sekundärt). | HMS<br>1742 | Klass 1.<br>Förindustriell gravvård av hög ålder. | |

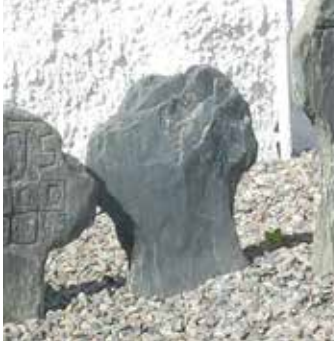
| Ur bruk söder om vapenhuset | Småskalig vård av handhuggen skiffer med rundad form.<br><br>Denna vård stod 1901 uppställd strax söder om kyrkans äldre kor, se foto ur ATA sid 14. | Synlig inskription saknas. | Klass 1.<br>Förindustriell gravvård av hög ålder. | |

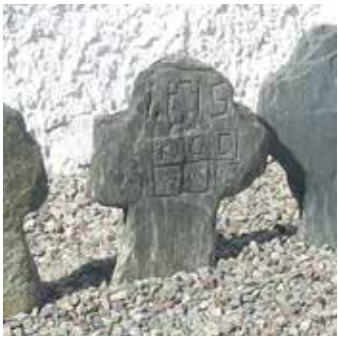
| Ur bruk söder om vapenhuset | Småskalig vård av handhuggen skiffer med korsform. Ristat omegatecken och IHS överst. Bokstäver och siffror i inskription omgivna av ristade rutor. Inskription ifylld med svart (möjligen sekundärt). | KGD<br>ANNO 1663 | Klass 1.<br>Förindustriell gravvård av hög ålder. | |

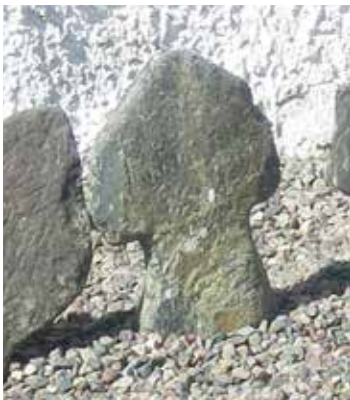
| Ur bruk söder om vapenhuset | Småskalig vård av handhuggen skiffer med spetsform. | MPD<br>1682 | Klass 1.<br>Förindustriell gravvård av hög ålder. | |

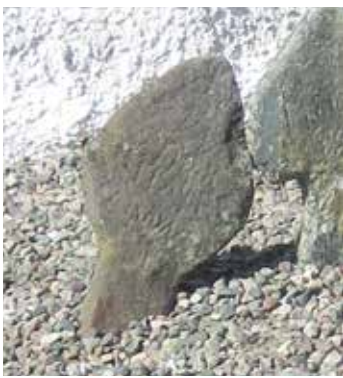
| Ur bruk söder om vapenhuset | Småskalig vård av handhuggen skiffer med spetsform. | Synlig inskription saknas | Klass 1.<br>Förindustriell gravvård av hög ålder. | |

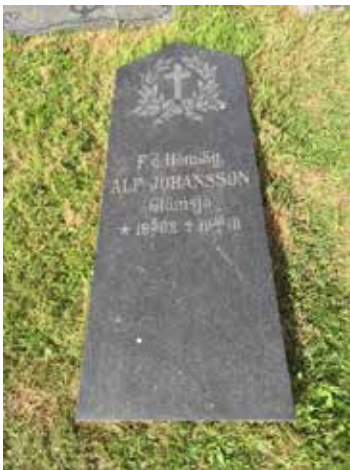
| Ur bruk väster om kg | Vindelbruten vård i svart granit. Kors-/kransmotiv. | F. d. Hemansäg.<br>ALF. JOHANSSON<br>Glömsjö<br>*1862 +1918 | Klass 2.<br>Tidstypisk vård med titel. | |

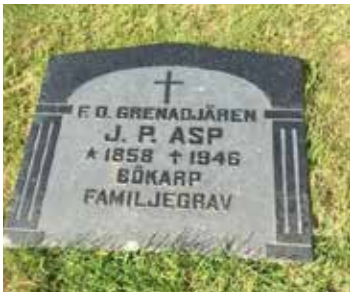
| Ur bruk väster om kg | Vinkelbruten vård i svart granit med tempelgavel och kors. | F. D. GRENADJÄREN<br>J. P. ASP<br>*1858 +1946<br>BÖKARP<br>FAMILJEGRÄV | Klass 2.<br>Tidstypisk vård med titel. | |

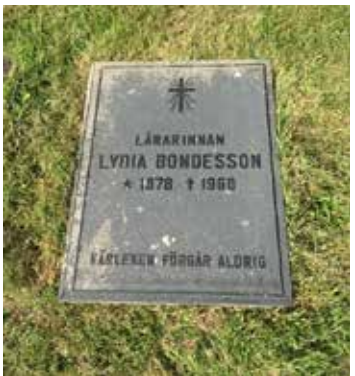
| Ur bruk väster om kg | Småskalig vård av svart granit i formen av en bok eller bibel. | LÄRARINNAN<br>LYDIA BONDESSON<br>*1878 +1960<br>KÄRLEKEN FÖRGÅR ALDRIG | Klass 1.<br>Tidstypisk vård med säregen utformning, titel och bibelcitat. | |

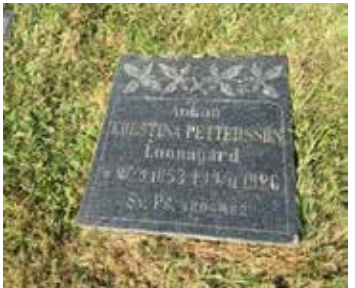
| Ur bruk väster om kg | Liggare i svart polerad granit. | Änkan<br>KRESTINA PETTERSSON<br>lunnagråd<br>*1853 +1926<br>Sv. Ps. 480-482 | Klass 2.<br>Tidstypisk vård, troligen tidigare vid allmän grav. | |
