# Lannaskede och Myresjö kyrkor

Antikvarisk kontroll i samband med ljudinstallation  
Lannaskede och Myresjö socken i Vetlanda kommun, Jönköpings län, Växjö stift

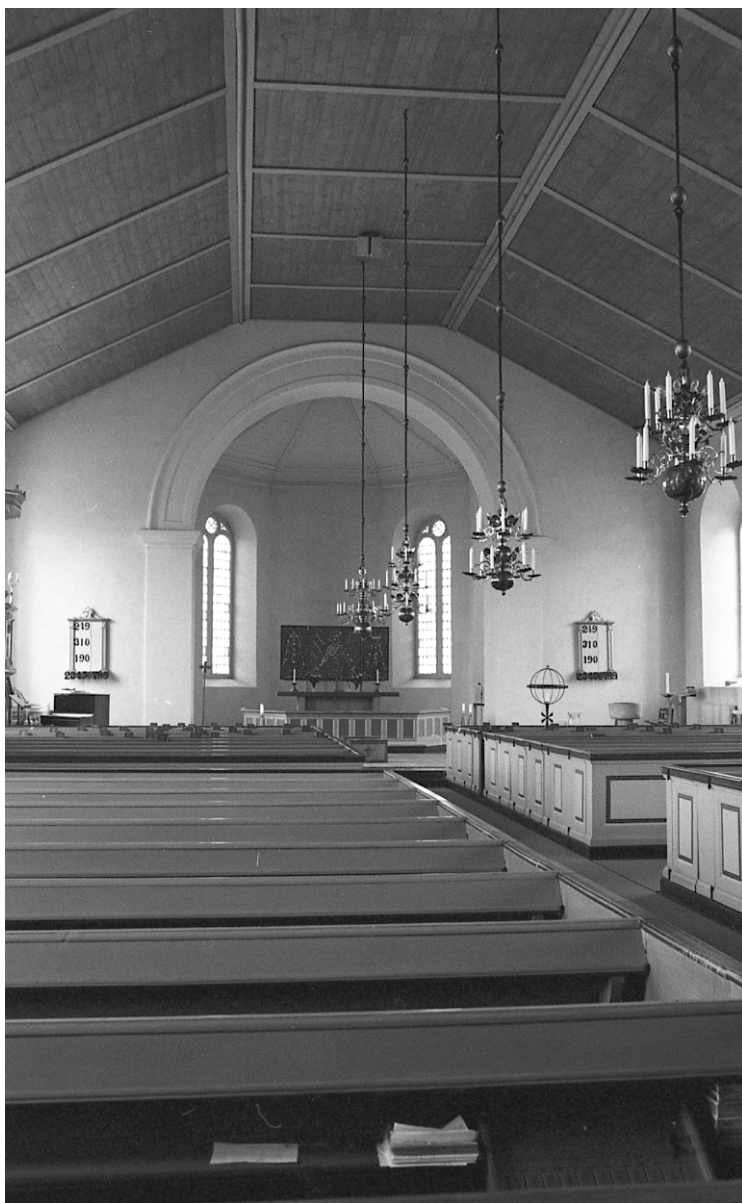
Lannaskede-Myresjö kyrka före åtgärd. Den befintliga högtalaren hängde nära taket och var kulörmässigt anpassad mot taket.

Den nya kyrkan har sedan tidigare högtalare hängande från taket över mittgången i kyrkans främre del. Anläggningen var i behov att förnyas och den befintliga högtalaren satt alltför högt upp för att få en god ljudbild enligt installatören.

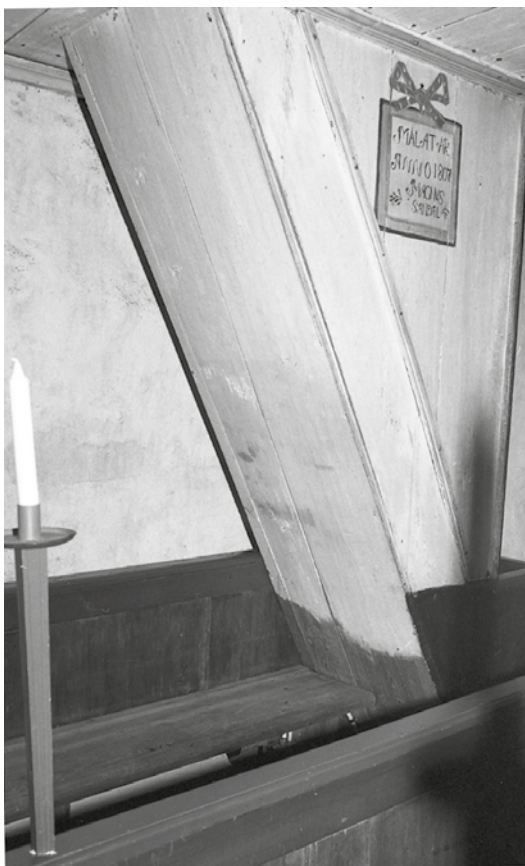
Den ursprungliga tanken var att placera ett enkelt mixerbord på bänken under trappan till läktaren.

Tanken var att mixerbordet skulle ha placerats på bänken under trappan upp till läktaren, men då kabeldragningarna dit blev komplicerade valdes istället platsen under den bakre bänken i norr.

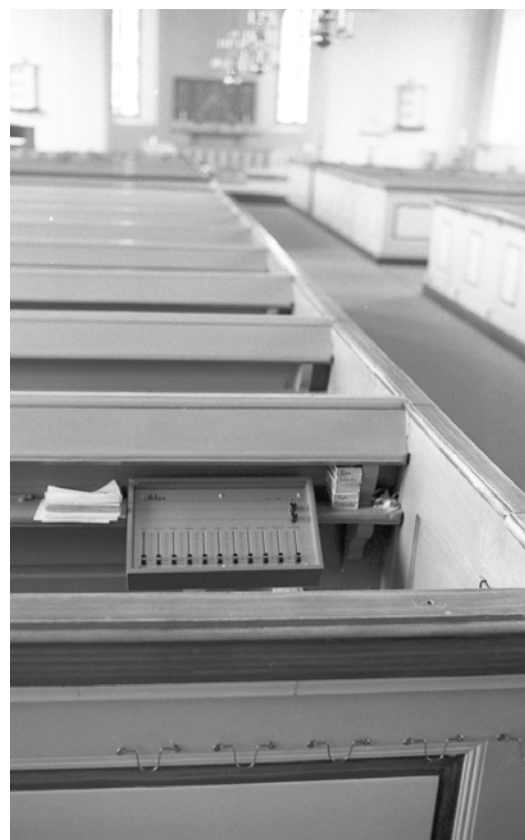
Det gamla mixerbordet i Lannaskede-Myresjö kyrka var placerat i en av de nedre bänkarna.

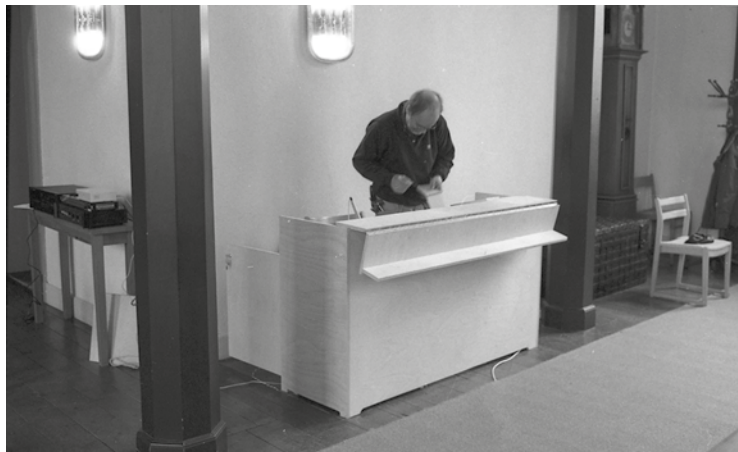
Pågående installation av den nya manöverpulten.

Det nya mixerbordet inrymdes i en manöverpulpet som placerades mellan pelarna under läkarunderbyggnaden, norr om mittgången. Pulpeten som var tillverkad i björkplywood målas med linoljefärg i kulör NCS S 2502Y, avstämd mot bänkinredningen. Genomgående nyttjades Alcro äkta linoljefärg, matt.

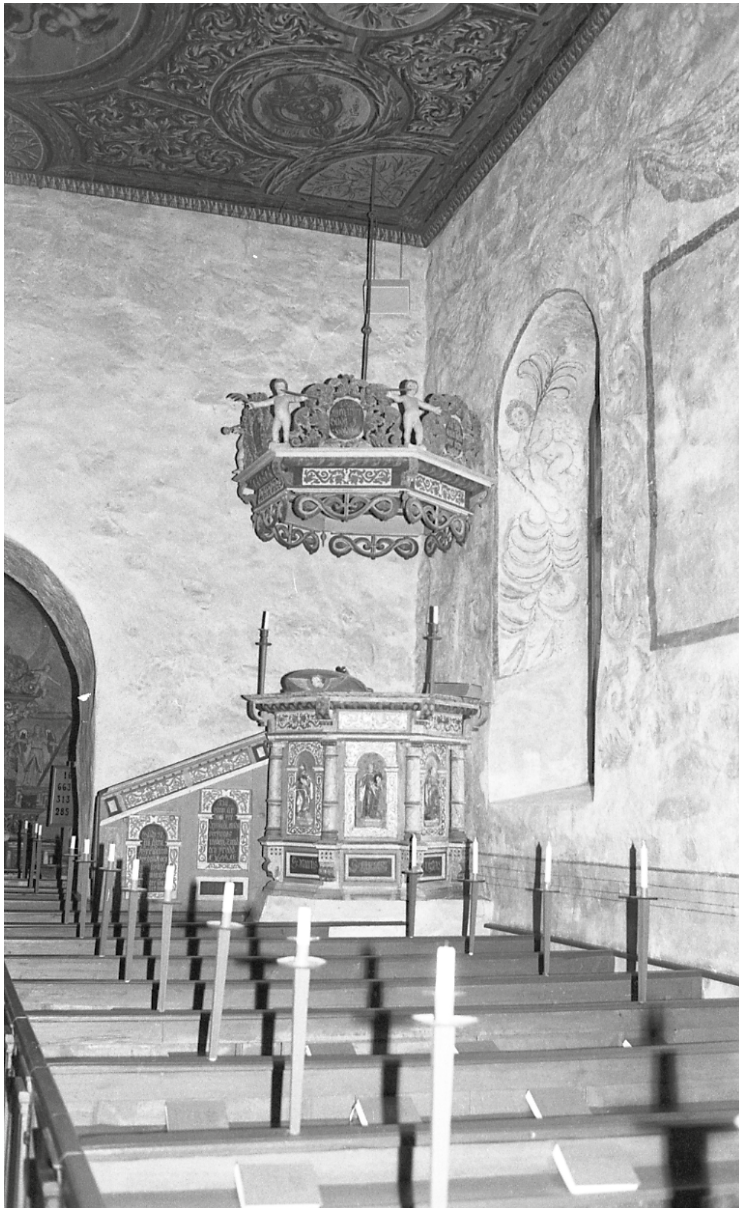
Den nya högtalaren hänger från taket över predikstolen, översikt.

Högtalaren hängdes från taket på kyrkorummets södra sida över predikstolen. Den hängdes liggande och i kabel med möjlighet att höja och sänka. Håltagningen i taket gjordes i den yttre grå randen mot taklisten.

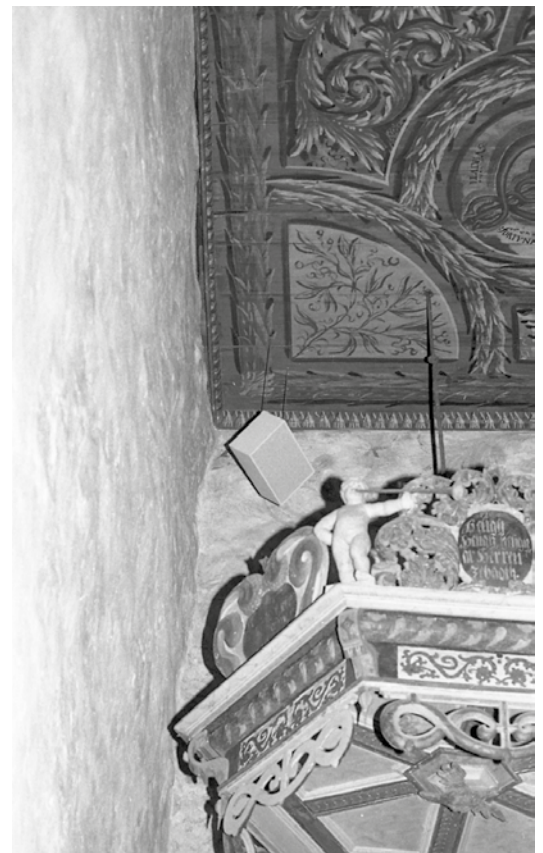
Detaljbild på den nya högtalaren.

Högtalaren byggdes in i en trälåda med måtten 160 x 340 x 240 mm. Lådan målades på plats med linoljefärg en grågul kulör NCS S 2502-Y.

Tyget till högtalarens front, som var av oblekt halvlinne, monterades så att det var möjligt att byta. Detta för att kyrkans väggar skulle rengöras och då kunde ett ljusare tyg komma att behövas.

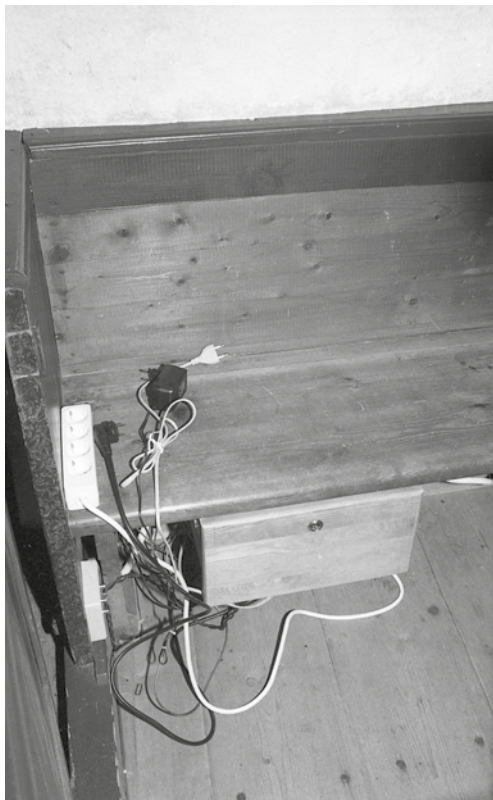
Mixerbordet monterades i en låda under nedersta bänkraden.

Ett enkelt mixerbordet placerades i en specialtillverkad trälåda som gick på skenor under sitsen till den bakre bänken.

Arbetena var väl utförda, några smärre punkter noterades dock. I Myresjö gamla kyrka konstaterades att mixerlådan var något gråare än bänkinredningen, men att denna avvikelse inte behövde föranleda ommålning. Vid besiktningen i Lannaskede gamla kyrka noterades att den extra kopplingsdosan som låg i nedersta bänken i anslutning till mixerbordslådan var dåligt placerad och att en brytare skulle monteras under bänken i anslutning till mixerlådan istället.

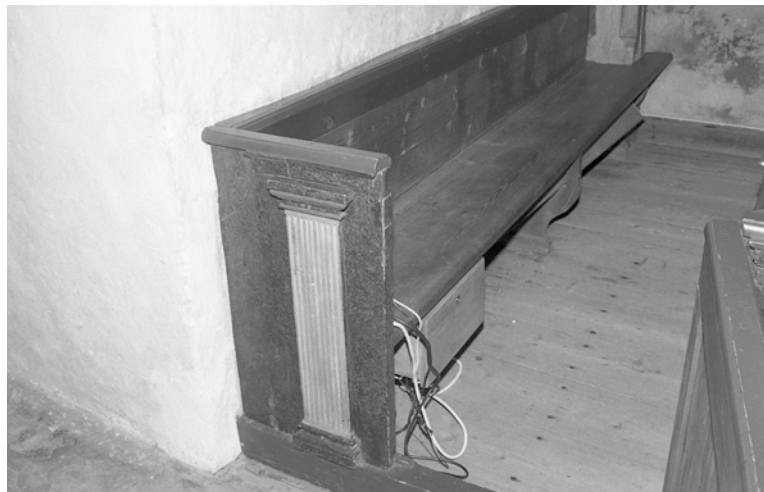
Lådan med mixerbordet sett från mittgången.

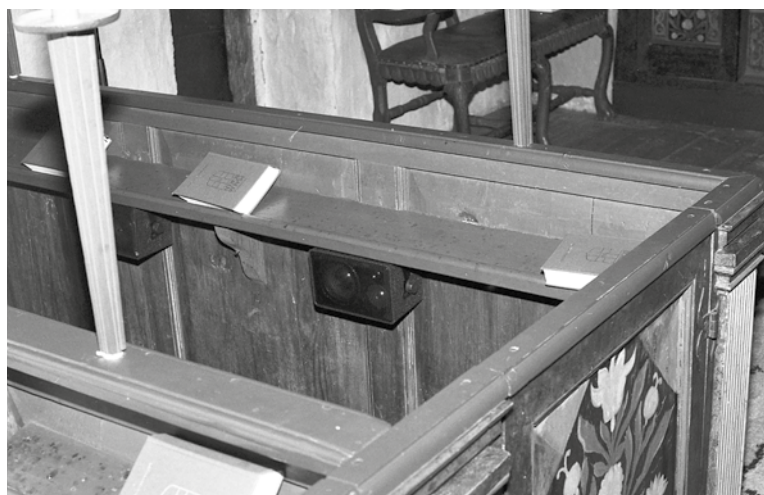
I de främre bänkarna i koret monterades små högtalare på bänkskärmens insida då det inte var framkomligt med hörselslingan i krypgrunden.

En hörslinga monterades under golvet i kryptgrunden. Då de främre bänkarna i koret inte gick att nå via kryptgrunden monterades där istället två stycken högtalare på vardera sidan i de främsta bänkarna. Dessa högtalare skruvades fast i psalmbokshyllan.

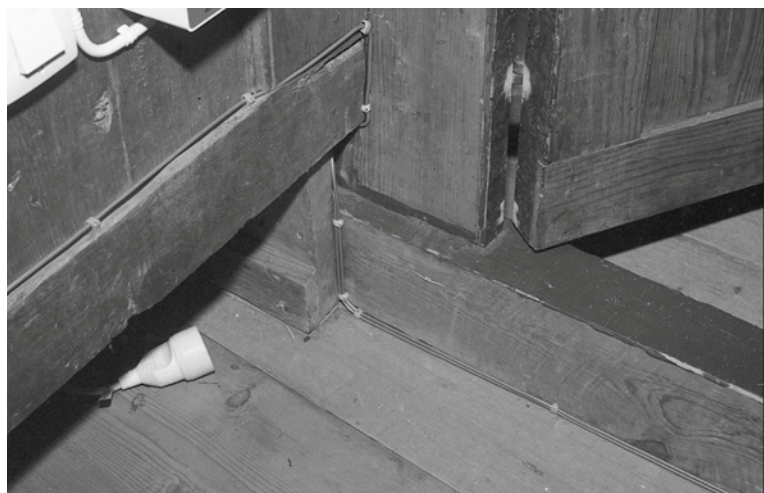
Kablarna drogs och klamrades mot bänkinredning och lister.

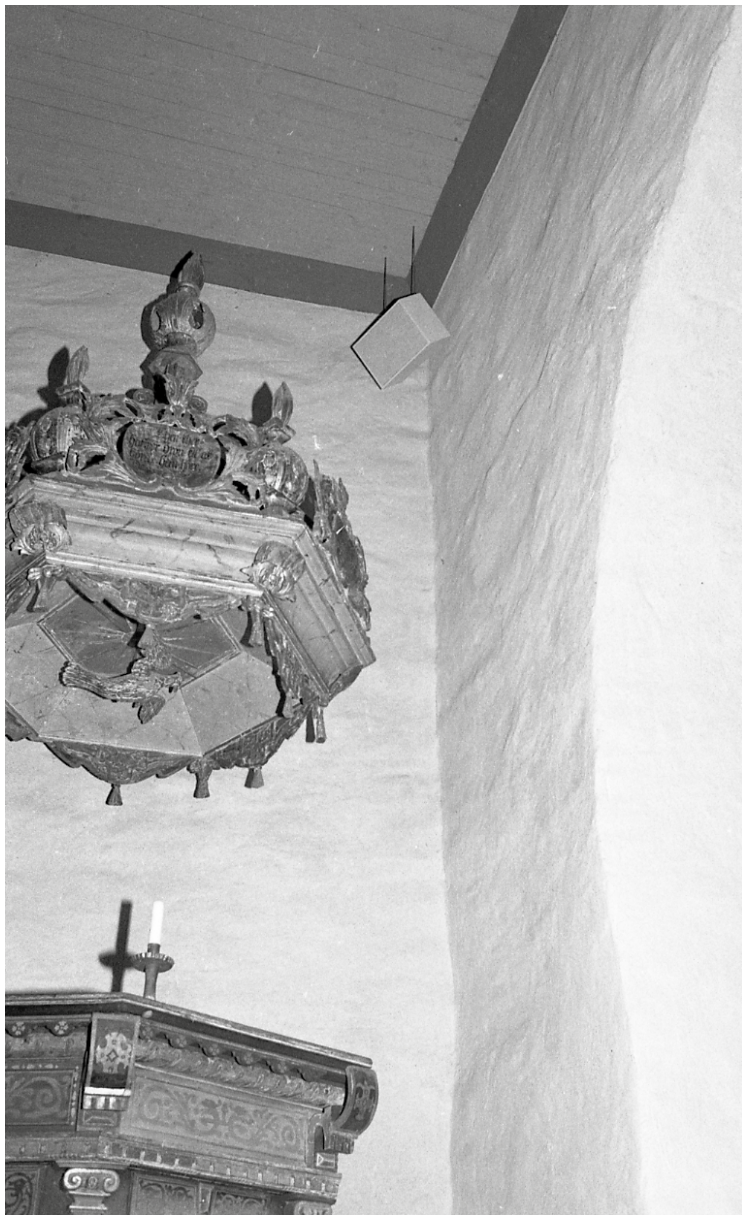
Den nya högtalaren hänger från taket över predikstolen, översiktsbild.

Tyget till front godkändes enligt förslaget, det var ett ljust oblekt tyg av halvlinnekaraktär. Högtalaren hängdes från taket i kyrkorummets norra sida över predikstolen, cirka 50 cm från norra muren respektive korets vägg. Den hängdes liggande och i kabel cirka en meter ner och med möjlighet att höja och sänka.

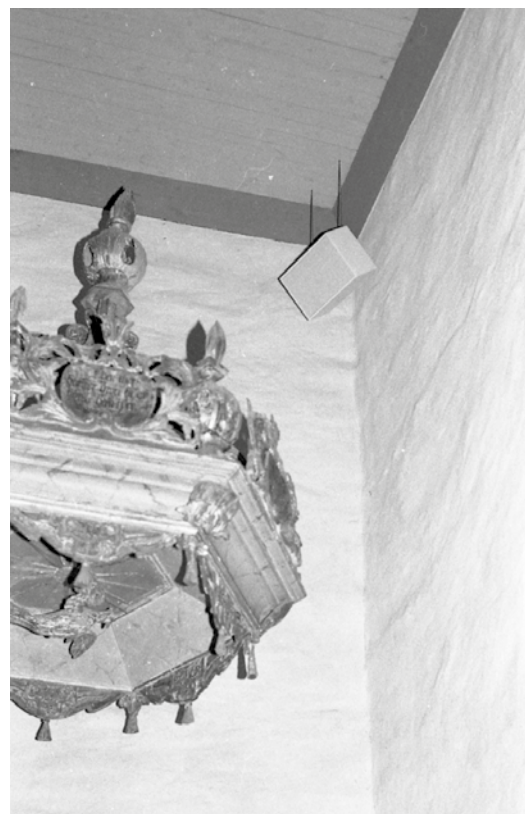
Detaljbild på den nya högtalaren.

En liten högtalare (340 x 160 x 240 mm) byggdes in i en trälåda som målades på plats i kulör NCS S 1002-Y.

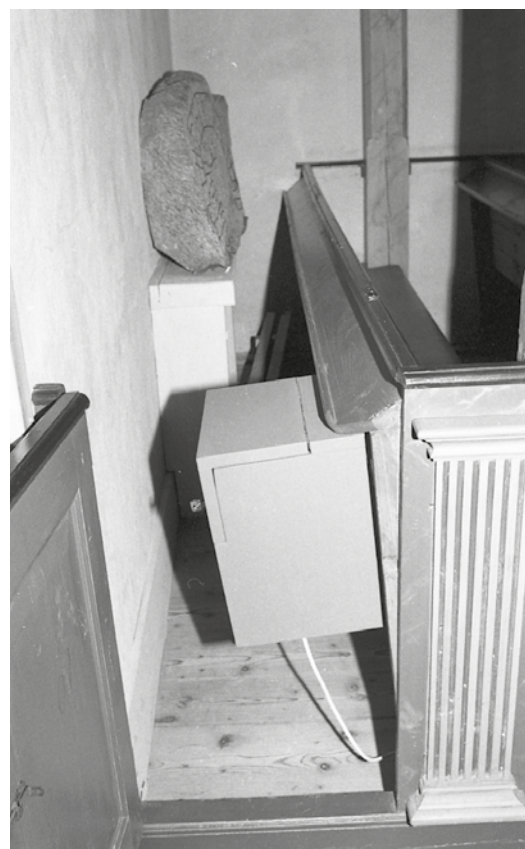
Mixerlådan monterades bakom den sista bänkraden.

Ett enkelt mixerbord monterades längst ned i kyrkorummet i utrymmet mellan den sista kyrkbänken och den bakre muren på mittgångens norra sida. Bordet placerades i en specialbyggd låsbar trälåda som målades in med linoljefärg i kulör lika kyrkbänkarna, NCS S 6010-490Y. Lådan monterades på den bakre kyrkbänkens baksida.

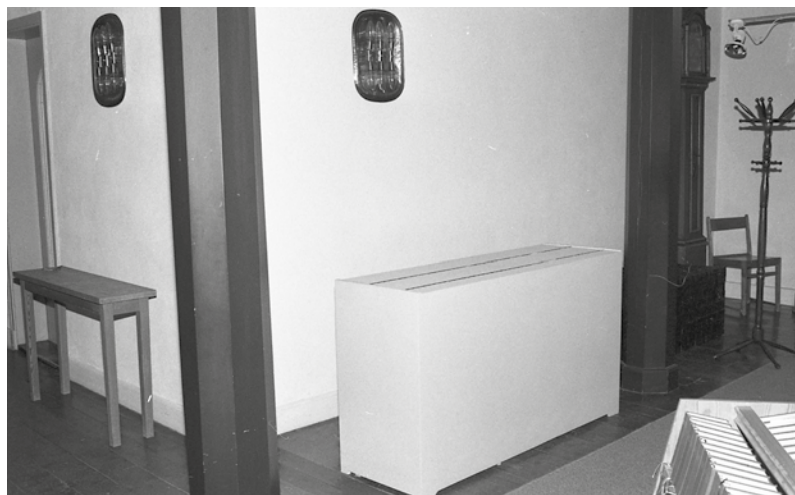
Det nya mixerbordet.

Vid slutbesiktningen var inte psalmbokshyllan där mixerbordet tidigare satt återställd.
