# Källeryds kyrkogård

Kulturhistorisk inventering och förslag till bevarandeplan  
Källeryds socken i Gnosjö kommun, Jönköpings län, Växjö stift

På uppdrag av Gnosjö pastorat har Jönköpings läns museum tagit fram föreliggande inventering och förslag till bevarandeplan för Källeryds kyrkogård. Fältarbetet har genomförts under sommaren 2022. Resultatet har därefter diskuterats med uppdragsgivaren och sammanställts under hösten 2022.

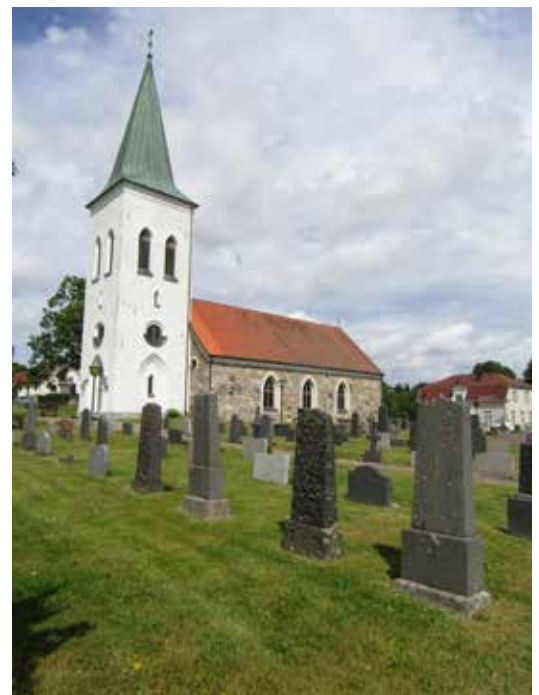
På kyrkogårdens äldre del finns många höga gravitvårdar från årtiondena kring sekelskiftet 1900.

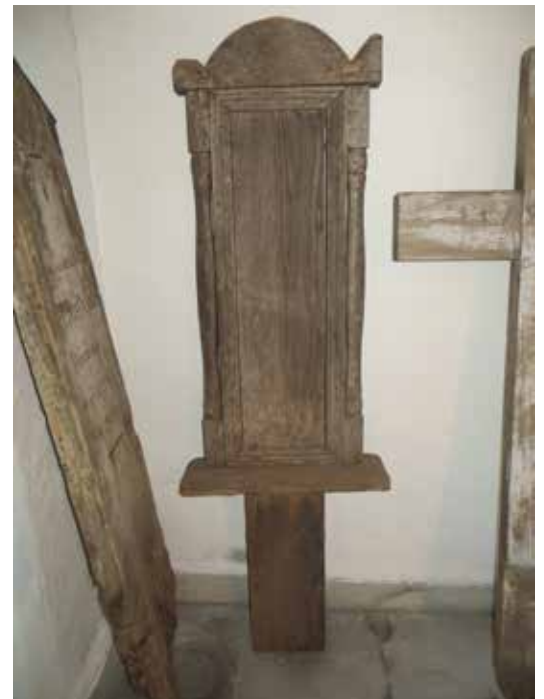
En del gravvårdar som inte är i bruk och förvaras i kyrkan kan ha ett kulturhistoriskt värde. I så fall kan det vara aktuellt att föra in dem i kyrkans inventarieförteckning. Gravbrädor från Askeryds kyrkogård.

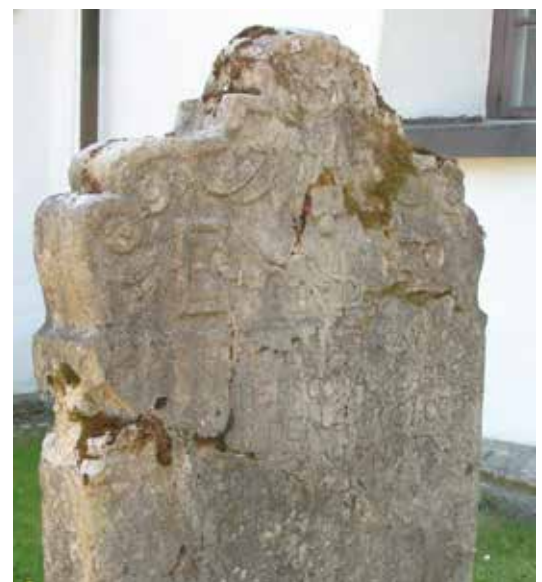
Kalksten har en förmåga att spjälka sig och spricka. Denna sten på Forserums kyrkogård i Nässjö kommun kräver insatser av en stenkonservator.

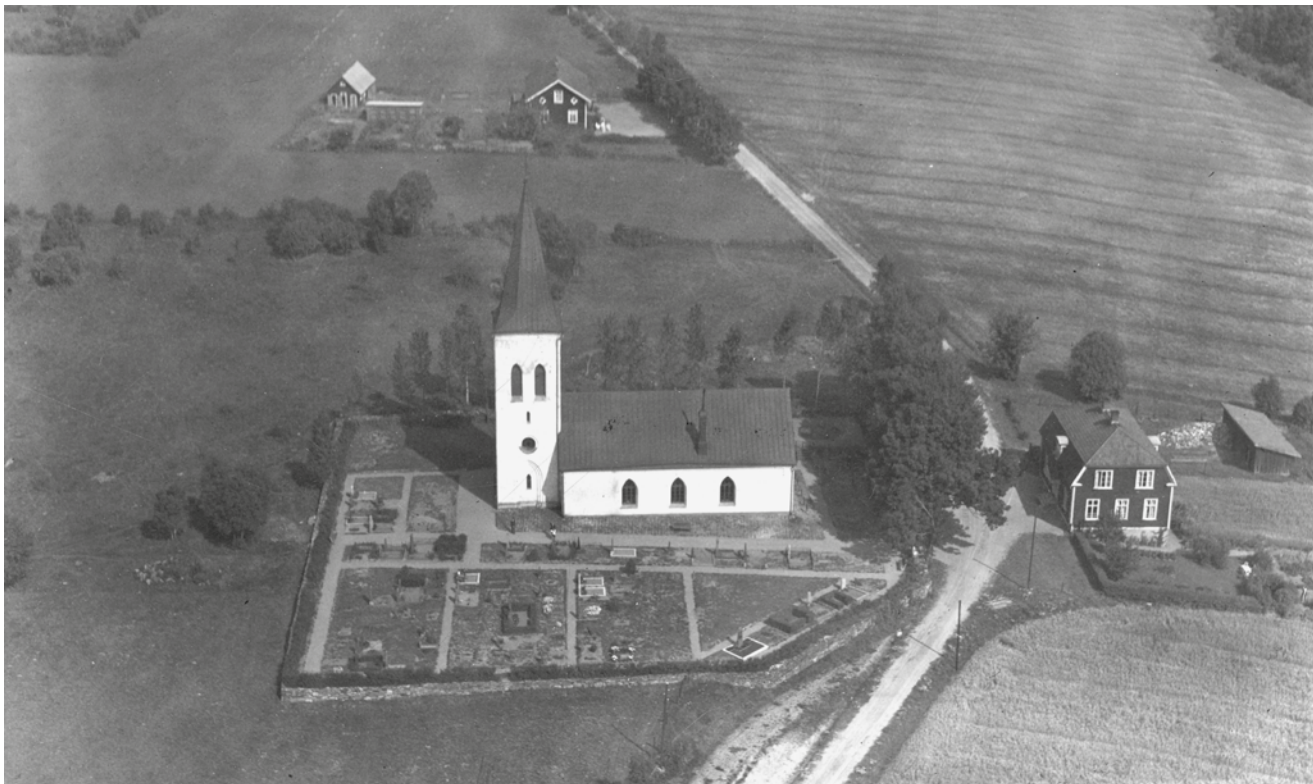
Flygfoto från 1935 över Källeryds kyrka med omgivning. Delar av den trädkrans som planterades vid 1800-talets mitt finns ännu kvar. Notera de många grusgravarna. Sydöstra delen av kyrkogårdens var outnyttjad. (JLM)

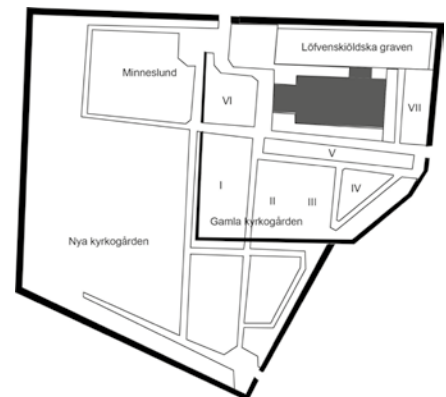
Schematisk karta över Källeryds kyrkogård. Sammanställd av författaren.

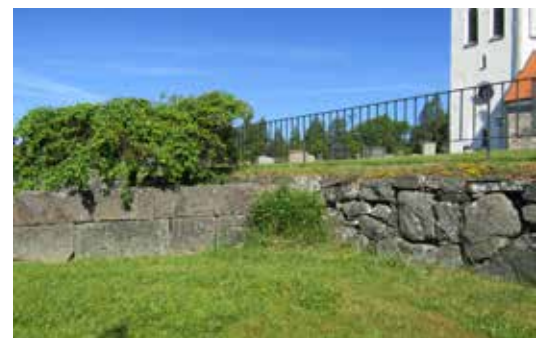
Till vänster ses nya kyrkogårdens mur och till höger muren som omgärdar den gamla delen.

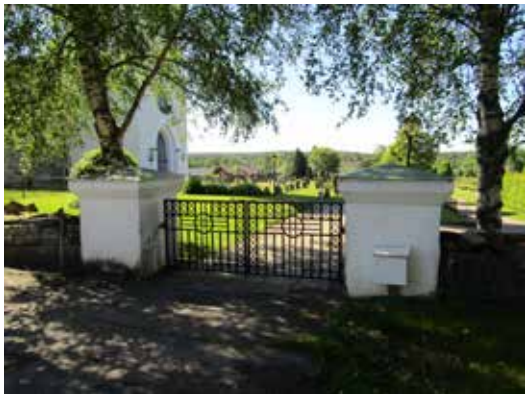
Norra ingången tillkom i samband med kyrkogårdens utvidning 1962 och är placerad mellan den äldre och den yngre delen av kyrkogården.

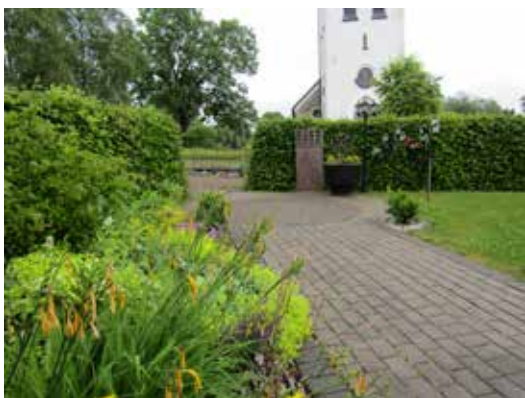
Askgravlunden anlades i början av 2010-talet och omges av en häck av avenbok.

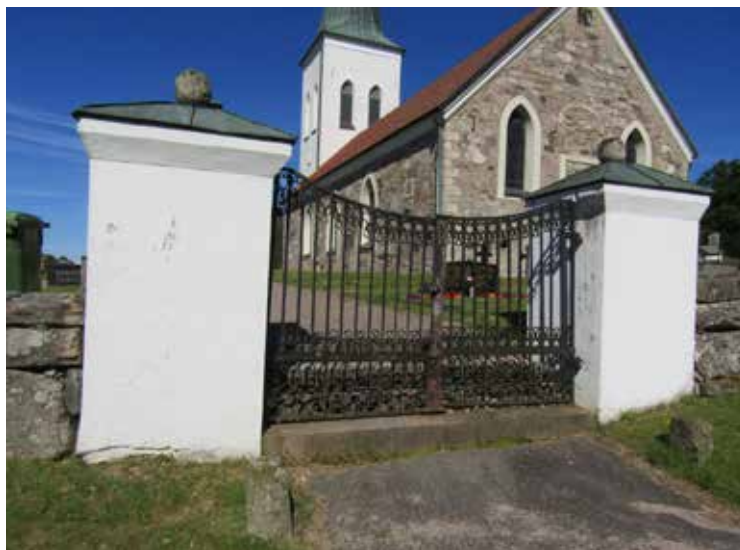
Gamla kyrkogårdens ingång är i öster i linje med gången längs kyrkans södra långsida. Det smidda grindparet är från 1700-talet med konstfulla bandjärnsrosetter. Grinden hänger på slätputsade och beiget avfärgade tegelstolpar från 1840 med kopparplåtshuvar och sandstensklot. Norra ingången från 1962, placerad mellan gamla och nya delen, har ett överensstämmande utförande och smidd pargrind med korsdekor. Samma grindtyp hänger i ingången till nya kyrkogården i sydost. Portstolparna är där av granitkvader och har toppigt krön.

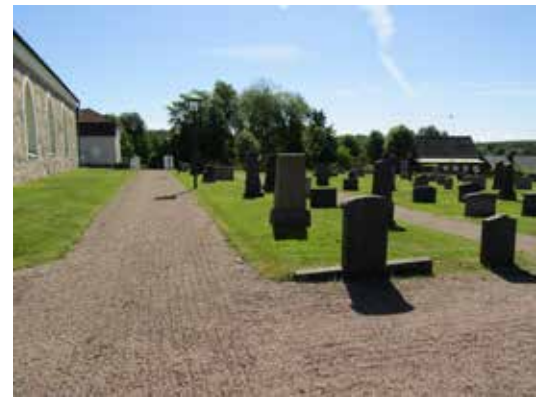
Gamla kyrkogården har ett rätvinkligt nät av grusgångar.

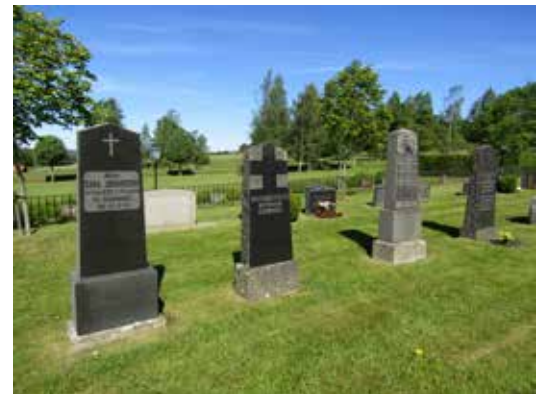
Exempel på de högresta granitvårdar som var vanliga vid sekelskiftet 1900.

Kvarter I-III har ett påtagligt inslag av äldre, högresta stenar. Svart granit är det vanligaste materialet.

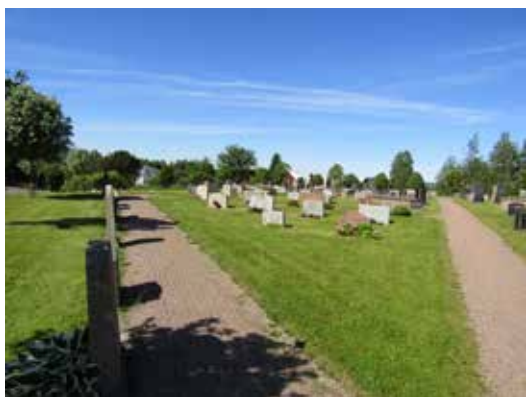
Kvarter IV har övervägande efterkrigstida vårdar av övervägande ljus granit.

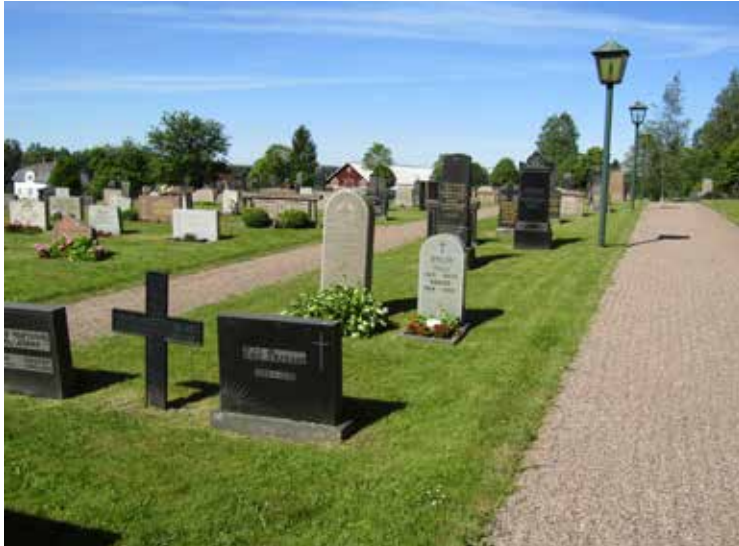
I kvarter V finns en av kyrkogårdens få kvarvarande grusbäddar.

turskapande roll på gamla kyrkogården. Var och en av de äldre vårdarna har i sig ett högt kulturhistoriskt värde. Vidmakthållandet av den enda återstående grusbädden fyller ett pedagogiskt syfte, eftersom den ger en bild av hur en stor del av kyrkogårdens gravar såg ut under tidigt 1900-tal.

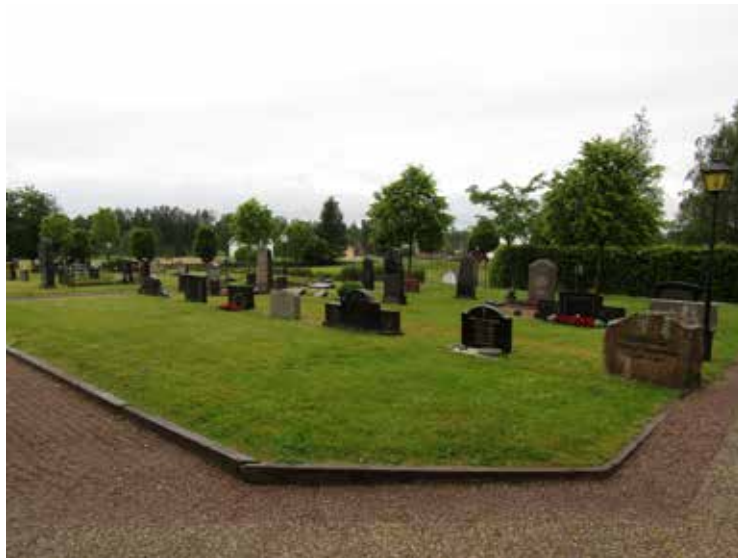
Kvarter VI har ett blandat bestånd av vårdar avseende såväl ålder som utformning.

Kvarteret V har en blandad karaktär. Det kulturhistoriska värdet ligger främst i enstaka äldre gravar där vidmakthållandet av de tre grusbäddarna spelar en viktig roll. Titlarna på vårdarna förmedlar lokalhistoria med koppling till bruk och stationssamhälle.

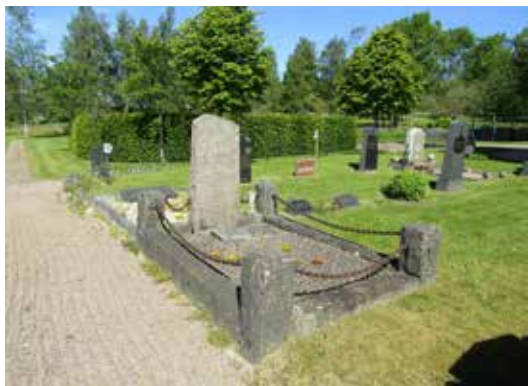
I kvarter V finns en av kyrkogårdens få bevarade grusbäddar och den enda med pollare och kätting.

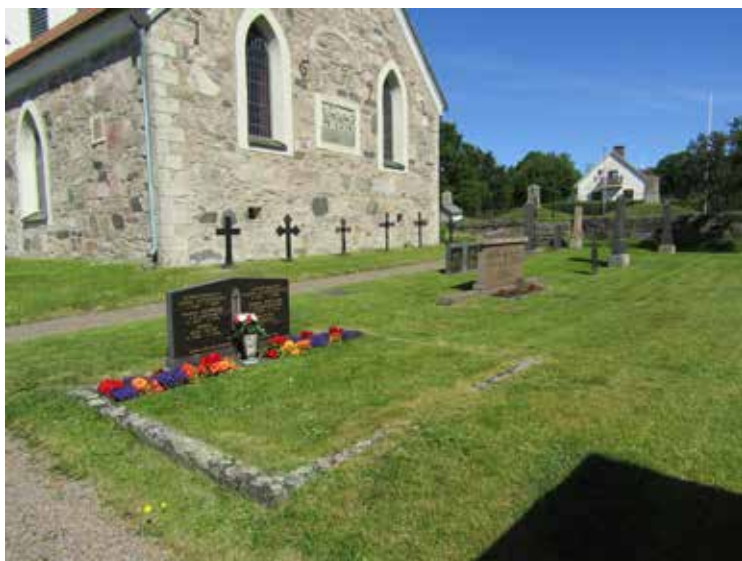
Kvarter VII har ett välexponerat läge mellan korgaveln och landsvägen.

Kvarter VII har haft en hög status genom sitt välexponerade läge mellan korgavel och landsväg. Detta återspeglas i de påkostade äldre vårdar av granit och gjutjärn, vilka står för kvarterets kulturhistoriska värden. Titlarna på vårdarna förmedlar person- och lokalhistoria.

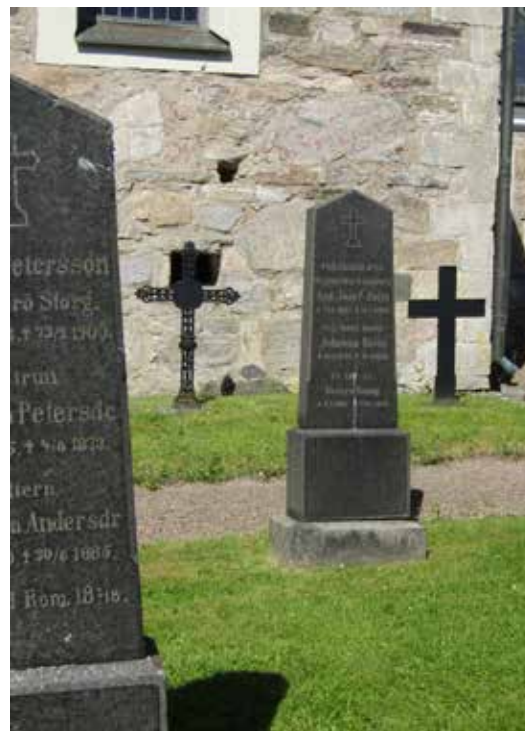
Inom kvarteret finns ett varierat vårdbestånd, från gjutjärnskors från mitten av 1800-talet till låga sten-vårdar från efterkrigstiden.

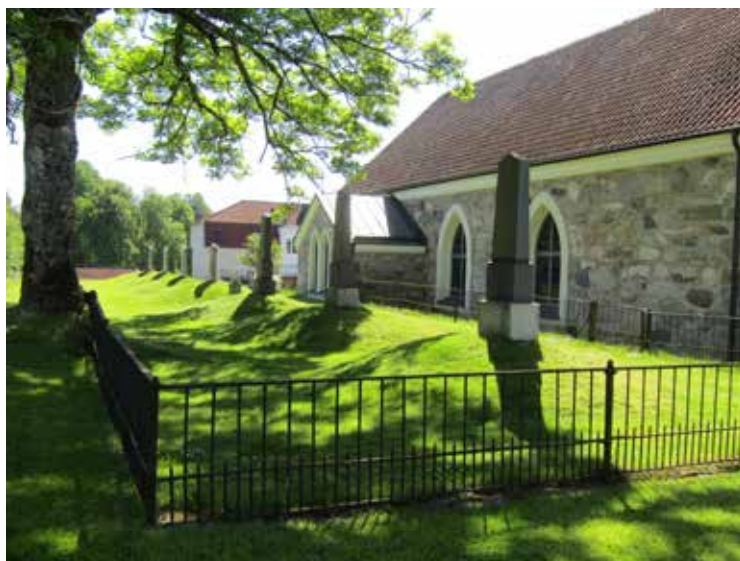
Löfvenskiöldska graven med gravhögar och vårdar samt omgärdning av smidesstaket.

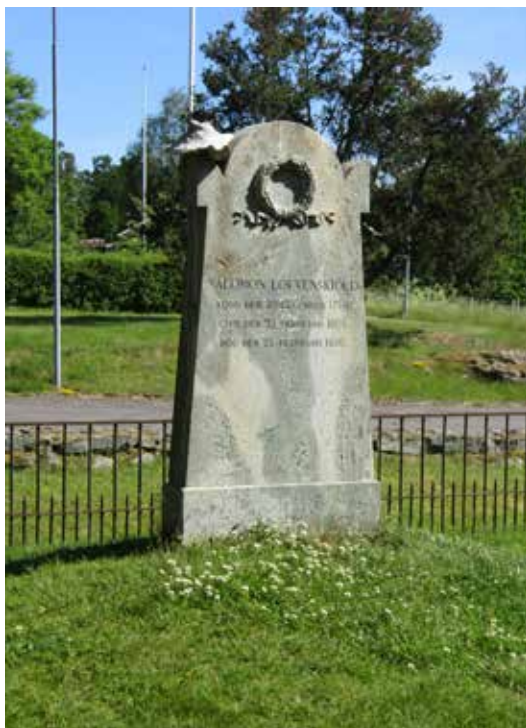
En av de strama empirevårdarna från tidigt 1800-tal.

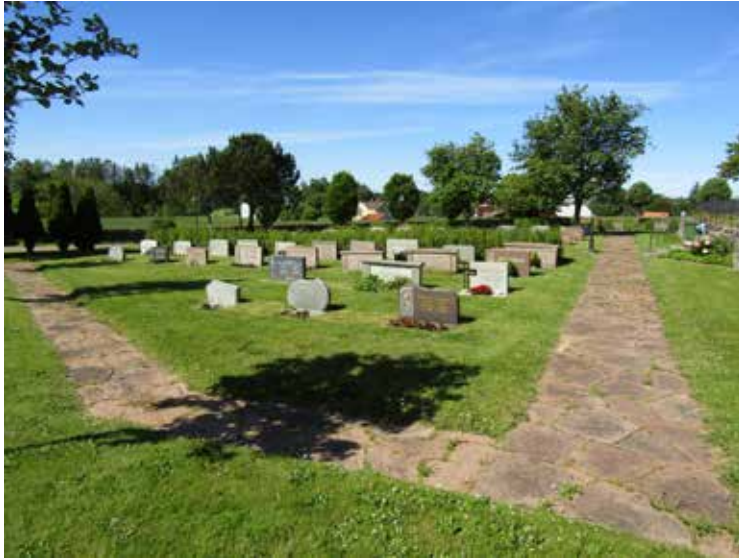
Nya kyrkogårdens sydöstra del med gångar belagda med röd kalksten. Gravvårdsbeståndet spänner från 1960-tal fram till idag.

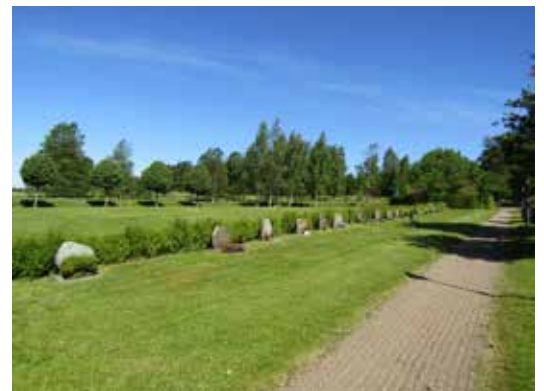
På den västra delen av nya kyrkogården är endast en rad tagen i anspråk.

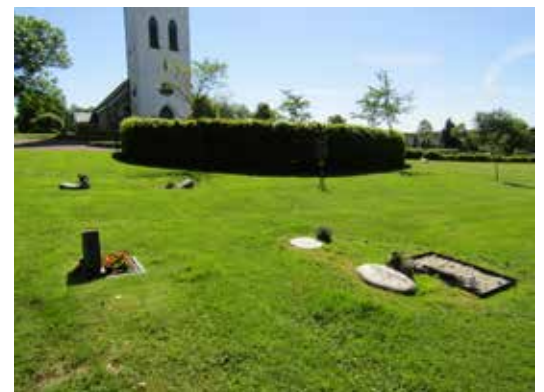
På nya kyrkogårdens nordvästra del finns ett urnkvarter och en askgravlund.

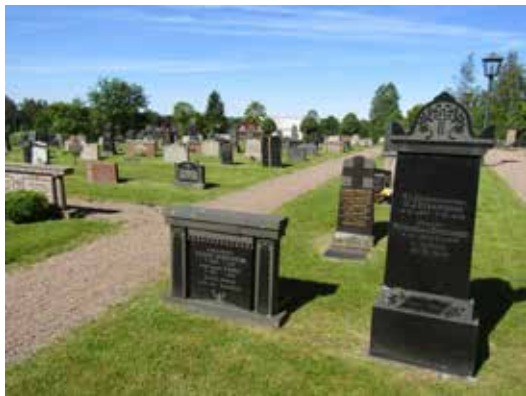
Den gamla kyrkogården präglas av ett stort inslag av högresta vårdar från tiden efter sekelskiftet 1900.

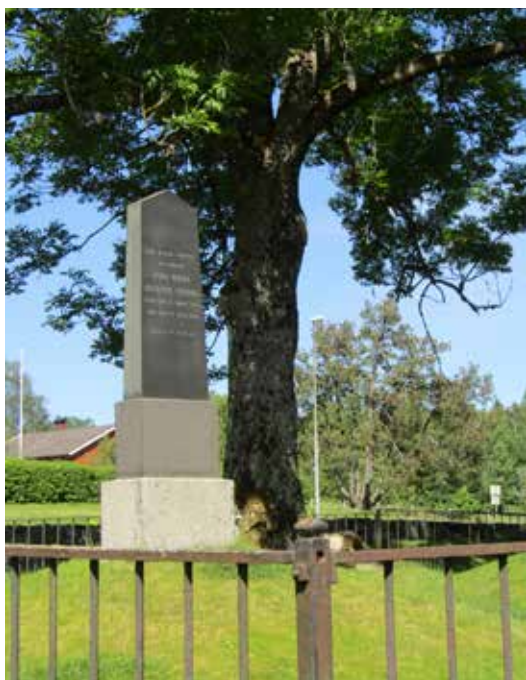
Löfvenskiöldska familjegraven har ett välexponerat läge och minner om adelns roll i socknen.

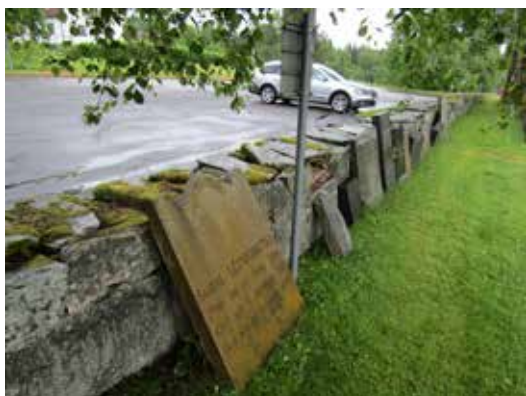
På krönet av muren norr om kyrkan ligger granithäl-  
lar, varav vissa är gravvårdar från sent 1600-tal och  
tidigt 1700-tal. Några borttagna vårdar står också  
lutade mot muren.

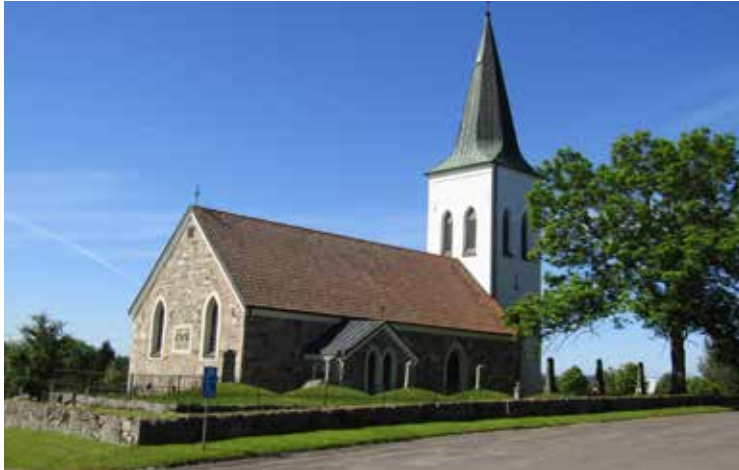
Källeryds kyrka med den Löfvenskiöldska familjegraven i förgrunden.

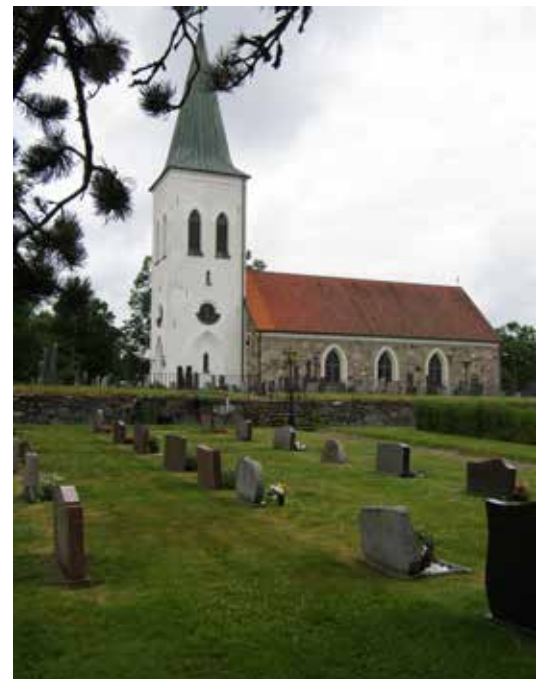
Nya kyrkogården utmärks tydligt genom nivåskillnaden till den gamla delen.

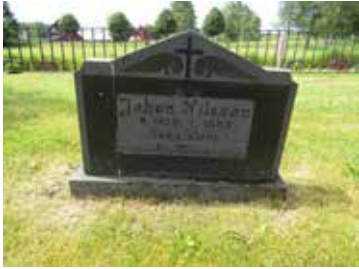
| Gravnr. | Beskrivning | Inskription | Antikvarisk bedömning/urval | Fotografi |
|---|---|---|---|---|
| I:6 | Låg vård med brutet krön av svart granit. Motiv av kors. | JOHAN NILSSON<br>*1879 +1945<br>HAGELSTORP<br>SV. MFB. 437 | Klass 2.<br>Enkel, efterkrigstida vård med referens till missionsförbundets sångbok. | |

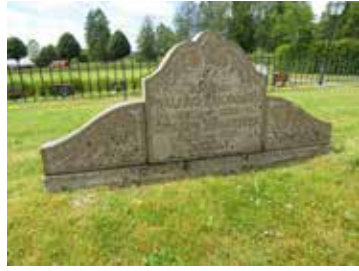
| Gravnr. | Beskrivning | Inskription | Antikvarisk bedömning/urval | Fotografi |
|---|---|---|---|---|
| I:9 | Låg vård med rundat krön av grå röd granit med två dekorativa sidostenar. Motiv av stiliserade växtslingor. Har sannolikt haft grusbädd. | MAKARNA<br>WALFRID HÅKANSSON<br>1857-1925<br>KRISTINA HÅKANSSON<br>1855-1935<br>BEXHULT | Klass 2.<br>Karaktärsskapande vård. | |

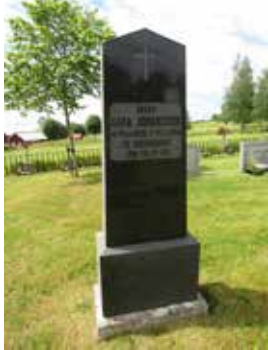
| Gravnr. | Beskrivning | Inskription | Antikvarisk bedömning/urval | Fotografi |
|---|---|---|---|---|
| Saknar nummer | Högrest vård med brutet krön av polerad svart granit på finhugget postament. Motiv av kors. Vården är sannolikt flyttad. | ÄNKAN<br>SARA JOHANSSON<br>*1835 +1914<br>FR. SOLIKAMSKY<br>JOH. EV. 17-24 | Klass 2.<br>Karaktärsskapande vård med hemvist och bibelreferens. | |

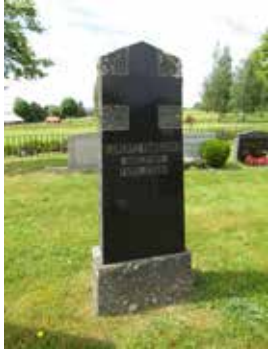
| Gravnr. | Beskrivning | Inskription | Antikvarisk bedömning/urval | Fotografi |
|---|---|---|---|---|
| I:11 | Högrest vård med brutet krön av polerad svart granit på råhugget postament. Motiv av kors. | LORENTZ MÅNSSONS<br>HAGELSTORP<br>FAMILJEGRÄV | Klass 1.<br>Karaktärsskapande vård med hemvist. | |

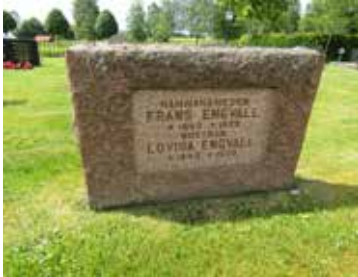
| I:29 | Låg, bred vård av råhuggen röd granit. | HAMMARSMEDEN<br>FRANS ENGVALL<br>*1843 +1925<br>HUSTRUN<br>LOVISA ENGVALL<br>*1849 +1929 | Klass 2.<br>Karaktärsskapande vård, utmärkande utformning.<br>Lokalhistorisk titel. | |

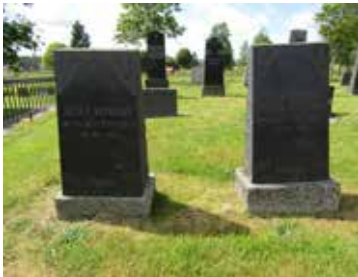
| I:31 | Två likadana höga vårdar med rakt krön av polerad svart granit med råhuggna sidor och sockel. Motiv av stiliserade blommor. | BEATA MÅNSSON<br>*1835 †1924<br>SV. PS. 486<br>KÄMPABO<br><br>F.D.KYRKVÅRDEN<br>ANDERS MÅNSSON<br>*1837 †1915<br>SV. PS. 474<br>KÄMPABO | Klass 1.<br>Karaktärsskapande äldre vårdar med psalmreferens, titel och hemvist.<br>Framträdande läge. | |

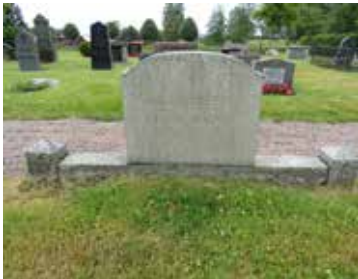
| II:10 | Låg vård med rundat krön av ljusgrå granit. Bred stensockel tyder på tidigare grusbädd. | AUG. BOBERGS<br>FAMILJEGRÄV | Klass 2. Familjegrav med framträdande läge. | |

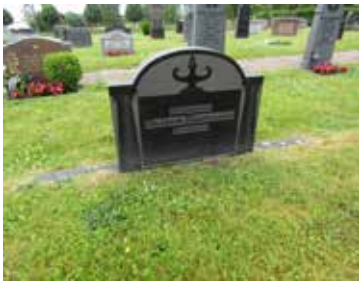
| II:16 | Låg vård med rundat krön av polerad svart granit. Motiv av oljelampa och kolonner. Bred stensockel tyder på tidigare grusbädd. | <p>KYRKVÄRDEN<br/>MALKOM MAGNUSSONS<br/>FAMILJEGRAV</p> | Klass 2.<br>Familjegrav med titel och tidigare grusbädd. | |

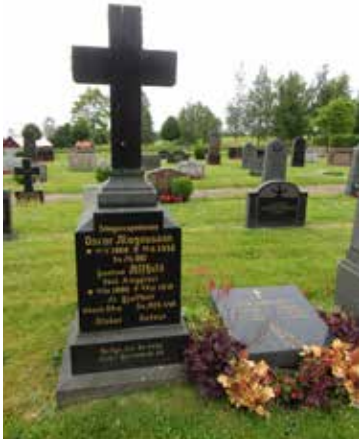
| II:25-26 | Högrest vård i form av ett kors av svart granit på postament. Med förgylld inskription. Liggande sekundärsten. | <p>SKOGSINSPEKTOREN<br/>OSCAR MAGNUSSON<br/>*1868 †1952<br/>SV. PS. 287<br/>HUSTRUN ALFHILD<br/>FÖDD RINGQVIST<br/>*1886 †1919<br/>FR. HJULFHULT<br/>ESIA 25:8. SV.MFB. 446<br/>ÄLSKAD SAKNAD</p> <p>Sekundärsten:<br/>MAGNUSSON<br/>BIRGITTA<br/>*1919<br/>†2009<br/>GÖSTA<br/>*1914<br/>†2012<br/>HJULFHULT</p> | <p>Klass 1.<br/>Karaktärsskapande vård med titel, hemvist och referenser till psalm och missionsförbundets sångbok.</p> <p>Sekundärsten omfattas ej av värderingen.</p> | |

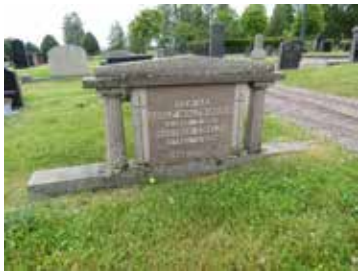
| II:30 | Låg, bred vård med tempelkrön och fristående kolonner av ljusgrå granit. Motiv av kors. Spår efter tidigare grusbädd. | HEM-ÄG.<br>ADOLF WALFRIDSSON<br>*1886 †1957<br>HUSTRUN EVELIA<br>*1880 †1959<br>HAGELSTORP | Klass 2.<br>Påkostad efterkrigstida vård med tidigare grusbädd. | |

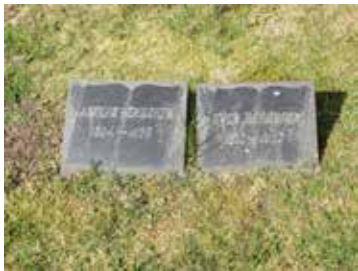
| III:1 | Två små liggande vårdar av svart granit. Motiv av uppslagen bok och palmblad. | ANDERS BERGGREN<br>1804-1825<br><br>SVEN BERGGREN<br>1813-1827 | Klass 1.<br>Enkla, anspråkslösa vårdar. Tidstypiska. | |

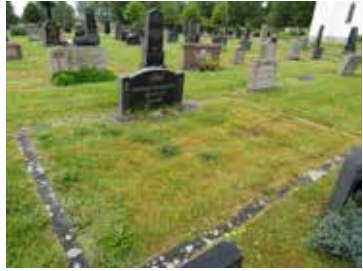
| III:14-15 | Grav med stenram och låg vård med rundat krön av polerad svart granit. Motiv av pilastrar med oljelampor samt solnedgång. | KARLANDER JOHANSSONS<br>FAMILJEGRAV<br>KÄMPABO<br><br>Sekundärsten:<br>THURE<br>1912-1991<br><br>Sekundärsten:<br>LINNEA<br>1905-1976 | Klass 1.<br>Större familjegrav med spår från tidigare grusbädd. Hemvist.<br><br>Kan med fördel åter grusläggas.<br><br>Sekundärsten omfattas ej av värdering. | |

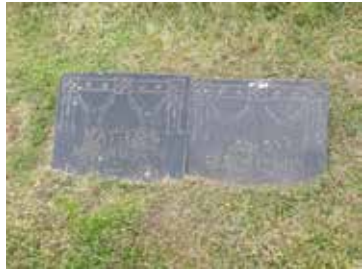
| III:17 | Två små liggande vårdar av svart granit. Motiv av växtgirlinger. | MATILDA<br>MAGNUSSON<br>1861-1950<br><br>JOHAN<br>MAGNUSSON<br>1849-1933 | Klass 1.<br>Enkla, anspråkslösa vårdar. Tidstypiska. | |

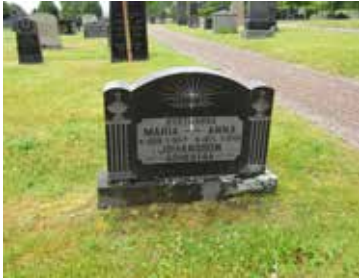
| III:40 | Låg vård med rundat krön av polerad svart granit. Motiv av pilastrar med oljelampor, solnedgång. | SYSTRARNA<br>MARIA – ANNA<br>*1856 †1847 *1871 †1948<br>JOHANSSON<br>GÖHESTRA | Klass 2.<br>Tidstypisk vård<br>över två systrar<br>med hemvist.<br>Framträdande läge. | |

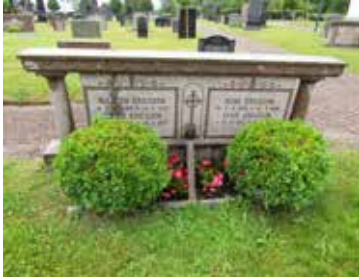
| IV:4 | Låg, bred vård av rödgrå granit. Motiv av kors och växtslingor. | MÅRTEN ERICSSON<br>*1886 †1957<br>ESTER ERICSSON<br>*1888 †1977<br><br>RUNE ERICSSON<br>*1924 † 1996<br>ELSIE ERICSSON<br>*1932 †2006 | Klass 2.<br>Sentida, påkostad<br>vård. Framträdande<br>läge. | |

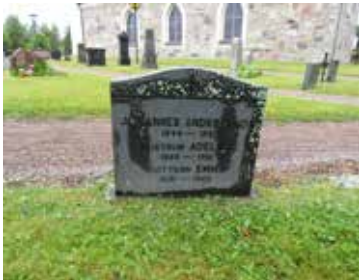
| IV:16 | Enkel, låg vård med rundat krön av svart granit. Motiv av kors. | JOHANNES ANDREASSON<br>1844-1925<br>HUSTRUN ADELINA<br>1860-1921<br>DOTTERN EMMA<br>1891-1960 | Klass 2.<br>Enkel tidstypisk vård<br>med framträdande<br>läge. | |

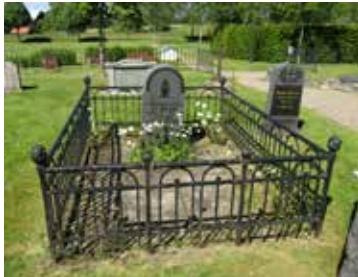
| Gravnr. | Beskrivning | Inskription | Antikvarisk bedömning/urval | Fotografi |
|---|---|---|---|---|
| V:3 | Rundbågig vård i svart granit. Motiv av blomsterurna. Inhägnad med svart smidesräcke. Gjuten markyta. | F.D KOMMUNALNÄMNSORDFÖRANDE<br>J.E. BOLIN<br>*1852 †1931<br>HUSTRUN<br>IDA KRISTINA<br>BOLIN<br>*1856 †1940 | Klass 1.<br>Karaktärsskapande vård med titel och smideshägnad. Person med lokalhistorisk betydelse. | |

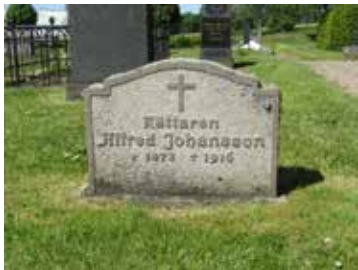
| Gravnr. | Beskrivning | Inskription | Antikvarisk bedömning/urval | Fotografi |
|---|---|---|---|---|
| V:8 | Låg vård av ljusgrå granit med rundbågigt krön. Motiv kors. | RÄTTAREN<br>ALFRED JOHANSSON<br>*1873 †1916 | Klass 1.<br>Anspråkslös vård med titel. Framträdande placering. | |

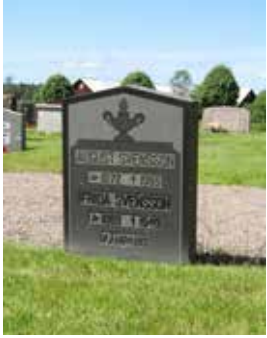
| V:9 | Vård av svart granit. Motiv av oljelampa. | AUGUST SVENSSON<br>*1872 †1955<br>FRIDA SVENSSON<br>*1869 †1940<br>KÅMPABO | Klass 2.<br>Tidstypisk vård inom område med liknande vårdar. Hemvist. Framträdande läge. | |

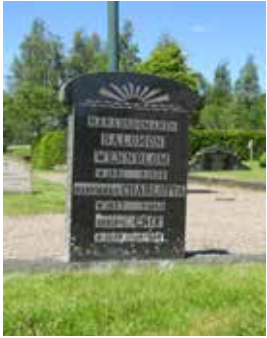
| V:10 | Vård av polerad svart granit med rundbågigt krön. Motiv av solnedgång. Kantsten tyder på tidigare grusgrav. | HÄRADSDOMAREN<br>SALOMON<br>WENNBLOM<br>*1861 †1939<br>HANS MAKÅ CHARLOTTA<br>*1857 †1940<br>SONEN ERIK<br>*1899 †1985 | Klass 1.<br>Karaktärsskapande vård med titel. Framträdande läge. | |

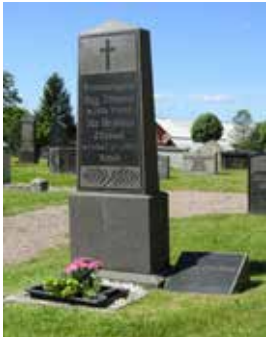
| V:11 | Högrest obelisk av svart granit på hög sockel. Motiv av kors och palmlblad. Liggande sekundärsten. | HEMMANSÅGAREN<br>AUG. OTTOSSON<br>*1856 †1930<br>IDA KRISTINA<br>OTTOSSON<br>*1862 †1944<br>MJÖHULT<br><br>Sekundärsten:<br>ANNY OTTOSSON | Klass 1.<br>Karaktärsskapande vård. Titel och hemvist. Framträdande läge.<br><br>Sekundärsten omfattas av samma värdering. | |

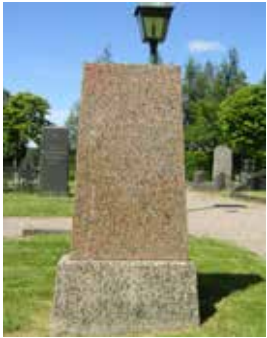
| V:12 | Högrest vård av polerad grård granit på hög sockel. Motiv av kors. | HEM-ÅG.<br>ADAM JOHANSSON<br>*1836 †1924<br>HANS MAKÅ MARIA<br>*1842 †1920<br>HAGELSTORP<br>SV.PS. 472 | Klass 1.<br>Karaktärsskapande vård med titel och hemvist. Referens till psalm. Framträdande läge. | |

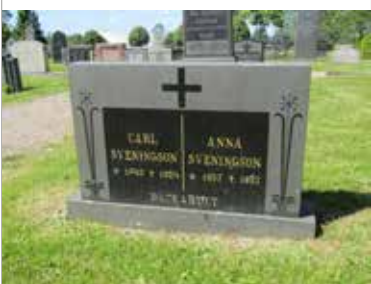
| V:13 | Låg vård av svart granit. Motiv av kors och stiliserade blommor i vas. | CARL<br>SVENNINGSSON<br>*1843 †1924<br>ANNA<br>SVENNINGSSON<br>*1857 †1937<br>BACKAHULT | Klass 2.<br>Tidstypisk vård inom område med liknande vårdar. Hemvist. Framträdande läge. | |

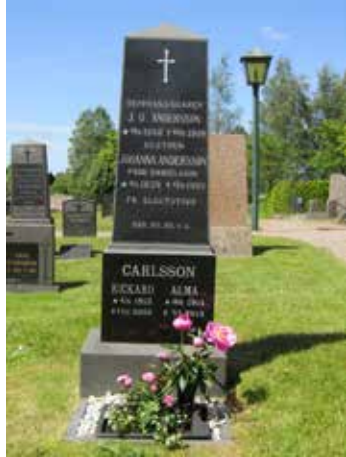
| V:16 | Högrest obelisk av polerad svart granit på postament. Motiv av kors. | <p>HEMMANSÄGAREN<br/>J. O. ANDERSSON<br/>*1840 †1929<br/>HUSTRUN<br/>JOHANNA ANDERSSON<br/>FÖDD DANIELSSON<br/>*1834 †1914<br/>FR. ALGUTSTORP<br/>DAV.PS.62:V.2.</p> <p>Postament:<br/>CARLSSON<br/>RICKARD<br/>*1913<br/>†2005<br/>ALMA<br/>*1914<br/>†2014</p> | Klass 1.<br>Karaktärsskapande vård med titel och hemvist. Referens till psalm. Framträdande läge. | |

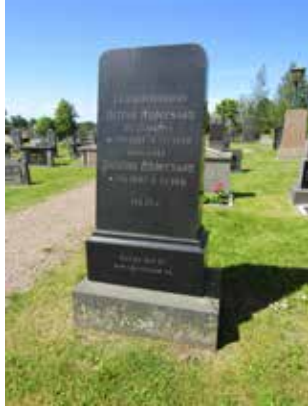
| V:17 | Högrest vård av polerad svart granit på postament. Inskription på baksidan. | <p>F.D. LANDTBROKAREN<br/>ALFRED ANDERSSON<br/>FR. NISSAFORS<br/>*1851 †1939<br/>HANS MAKAS<br/>PAULINA ANDERSSON<br/>*1857 †1911<br/>JOH.14.1<br/>SALIGA ÄRO DE<br/>SOM I HERRANOM DÖ</p> <p>På baksidan:<br/>EJ HJÄRTAT GLÖMMER<br/>HVAD JORDEN GÖMMER<br/>SV. MFB. SÅNGBOK. 482</p> | Klass 1.<br>Karaktärsskapande vård med titel och hemvist. Referens till psalm och missionsförbundets sångbok. Framträdande läge. | |

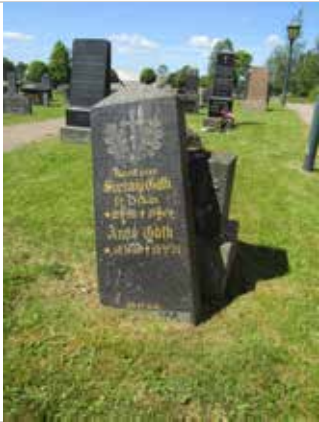
| V:20 | Högrest obelisk av svart granit på postament. Avbruten. Motiv av ekblad och kors. | <p>MINNE ÖVER<br/>SVENING GÖTH<br/>FR. LYCKÅS<br/>*1828 †1914<br/>ANNA GÖTH<br/>*1839 †1931<br/>JOH.EV.11.25.</p> | Klass 1.<br>Karaktärsskapande vård med hemvist och referens till bibelvers. Framträdande placering.<br><br>Skadad. Avbruten. | |

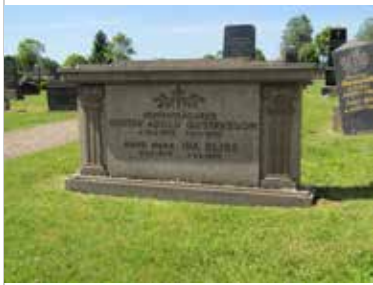
| V:21-22 | Låg, bred vård av ljus grå röd granit. Motiv av tempelkolonner, kors och bladslinga. | <p>HEMMANSÄGAREN<br/>GUSTAV ADOLV GUSTAVSSON<br/>*1878 †1955<br/>HANS MAKAS IDA ELISE<br/>*1874 †1965</p> | Klass 2.<br>Större efterkrigstida gravvård med framträdande placering. | |

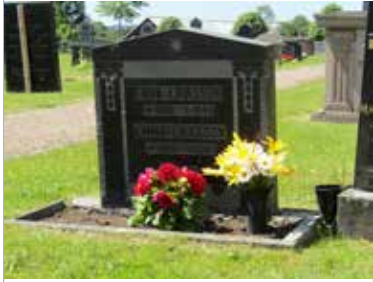
| V:23-24 | Låg sten med tempelgavel av polerad svart granit. Tempelmotiv. | ENOK ERIKSSON<br>*1868 †1940<br>EMMA ERIKSSON<br>*1868 †1946<br>SVALÅS | Klass 2.<br>Tidstypisk vård<br>i område av<br>sammanhängande<br>karaktär. Hemvist. | |

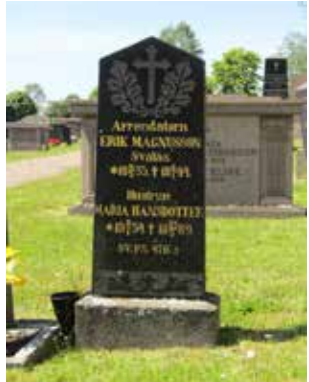
| V:23-24 | Smal vård av polerad svart granit. Motiv av ekblad och kors. | ARRENDATORN<br>ERIK MAGNUSSON<br>SVALÅS.<br>*1835 †1894<br>HISTRUN<br>MARIA HANSDOTTER<br>*1834 †1889<br>SV.PS. 470.3 | Klass 1.<br>Småskalig, tidstypisk<br>vård med titel<br>och hemvist.<br>Framträdande<br>placering. | |

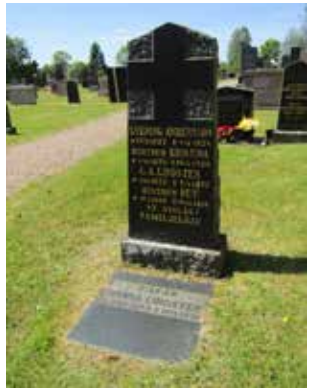
| V:25-26 | Hög vård av polerad svart granit med råhuggna kanter. Motiv av kors. Liggande sekundärsten. | SVENING ANDERSSON<br>*1837 †1924<br>HISTRUN KRISTINA<br>*1839 †1920<br>C.A. LINDSTEN<br>*1873 †1937<br>HISTRUN RUT<br>*1886 †1918<br>ST. SVALÅS<br>FAMILJEGRAV<br><br>Sekundärsten:<br>MAKAN<br>HANNA LINDSTEN<br>*1894 †1976 | Klass 1.<br>Karaktärsskapande<br>vård med hemvist.<br>Framträdande<br>placering.<br><br>Sekundärsten<br>omfattas ej av<br>värdering. | |

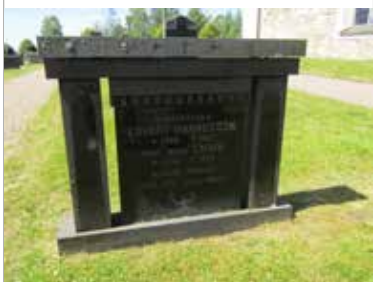
| V:28 | Låg vård av svart granit med motiv av kolonner och oljelampa. | KYRKOVÄRDEN<br>EDVARD MAGNUSSON<br>*1860 †1947<br>HANS MAKAS EMMA<br>*1874 †1962<br>ÄLSKAD-SAKNAD<br>S.PS. 144 HJULFHULT | Klass 2.<br>Efterkrigstida vård<br>med framträdande<br>placering. Titel,<br>hemvist och referens<br>till psalm.<br><br>Skador förekommer. | |

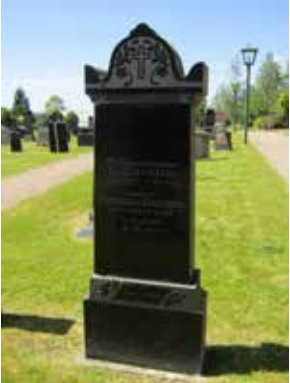
| V:28 | Högrest vård av polerad svart granit med postament och dekorativt krön. Motiv av kors och blomsterslingor. | F.D. NÄMNDEMANNEN<br>H.J. SVENINGSON<br>*1837 †1932<br>HUSTRUN<br>PETRONELLA SVENINGSON<br>*1834 †1922<br>FR. HJULFHULT<br>SV. PS. 491 V 4<br>VILA I FRID | Klass 1.<br>Karaktärsskapande vård med framträdande placering. Titel, hemvist och referens till psalmbok.<br>Lokalhistorisk person | |

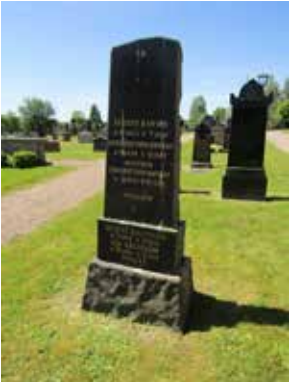
| V:29-30 | Högrest vård av polerad svart granit med postament och råhuggna sidor. Motiv av stjärna. | AUGUST HANSSON<br>*1843 †1929<br>ANNA KRISTINA HANSSON<br>*1836 †1882<br>HUSTRUN<br>EVA KRISTINA HANSSON<br>*1847 †1924<br>VILA I FRID<br>AUGUST ENGSTRÖM<br>*1868 †1930<br>IDA ENGSTRÖM<br>*1884 †1926<br>SVALÅS | Klass 1.<br>Karaktärsskapande vård med framträdande placering. | |

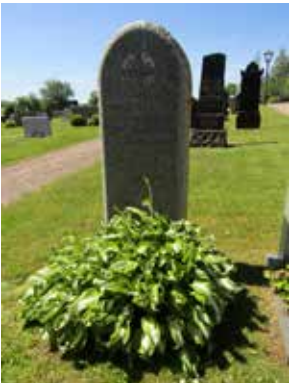
| V:31-32 | Högrest, rundbågig vård av polerad ljusgrå granit med speciell gestaltning. Funkia. | F. LANTBRUKAREN<br>J.A. ERIKSSON<br>*1849 †1937<br>HUSTRUN<br>JOSEFA ERIKSSON<br>*1850 †1924<br>ELGHULT<br>DOTTERN<br>JENNY ERIKSSON<br>*1876 †1961 | Klass 1.<br>Karaktärsskapande vård med framträdande placering.<br><br>Svårläst, behöver ny förgyllning. | |

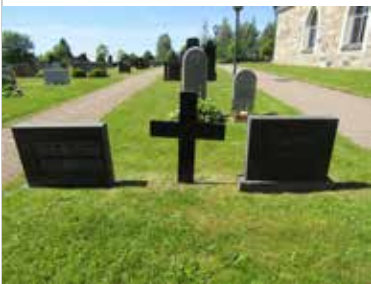
| V:33-34 | Gjutjärnskors. | MINNE<br>ÖFVER<br>F.D.<br>KYRKOV. HANS PETER JOHANSSON<br>FR. SOLIKAMSKY *1826 †1894<br><br>På baksidan:<br>PS.126:1.2. | Klass 1.<br>Gjutjärnsvård.<br>Lokalhistorisk koppling. Titel och referens till psalm.<br>Framträdande placering.<br><br>Gjutjärnsvården bör föras upp på kyrkans inventarieförteckning. | |

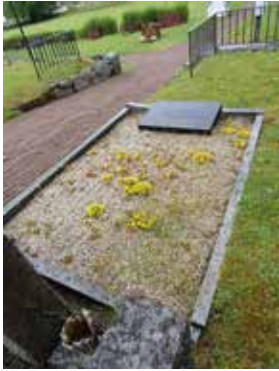
| Gravnr. | Beskrivning | Inskription | Antikvarisk bedömning/urval | Fotografi |
|---|---|---|---|---|
| VI:1 | Grusgrav med stenram och liggande sten av svart granit. | INSPEKTOR<br>AXEL EMIL ASP<br>*1855 †1921 | Klass 1.<br>Grusgrav. Titel med lokalhistoriskt värde.<br>Framträdande läge. | |

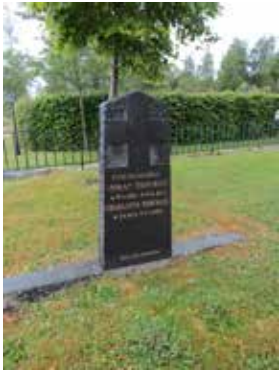
| Gravnr. | Beskrivning | Inskription | Antikvarisk bedömning/urval | Fotografi |
|---|---|---|---|---|
| VI:2 | Hög vård med brutet krön av svart granit. Motiv av kors. Förgylld inskription. Spår efter tidigare grusbädd. | HAMMARMEDEN<br>JOHAN THOURSIE<br>*1861 †1941<br>CHARLOTTA THOURSIE<br>*1871 †1922 | Klass 1.<br>Karaktärsskapande vård. Titel med lokalhistoriskt värde.<br>Framträdande läge.<br><br>Kan med fördel åter grusläggas. | |

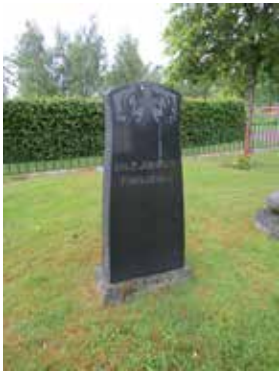
| Gravnr. | Beskrivning | Inskription | Antikvarisk bedömning/urval | Fotografi |
|---|---|---|---|---|
| VI:4 | Hög vård med välvt krön av polerad svart granit. Motiv av kors och växtslingor. | AUG.F. JOHANSSON<br>FAMILJEGRÄV | Klass 1.<br>Karaktärsskapande, tidstypisk vård.<br>Framträdande läge. | |

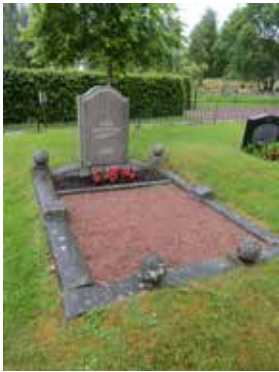
| Gravnr. | Beskrivning | Inskription | Antikvarisk bedömning/urval | Fotografi |
|---|---|---|---|---|
| VI:5 | Grusgrav med stående vård med rundat krön av ljusgrå granit. Stenram med stenklott. | BANVAKT<br>J.E. JONASSONS<br>FAMILJEGRÄV<br>JOH. 11. 25. | Klass 1.<br>Karaktärsskapande grusgrav. Titel och bibelreferens.<br>Framträdande läge. | |

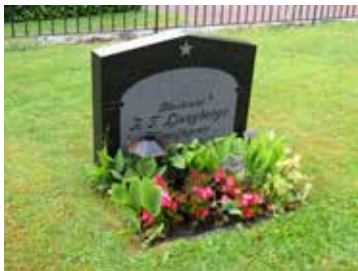
| VI:7 | Låg vård med brutet krön av svart granit. Motiv av pelare och tempelkrön samt stjärna. Liggande sekundärsten | MASKINIST<br>A.F. LJUNGBERGS<br>FAMILJEGRAV<br><br>Sekundärsten:<br>BERIT<br>NORDSTRÖM | Klass 2.<br>Tidstypisk vård med titel. | |

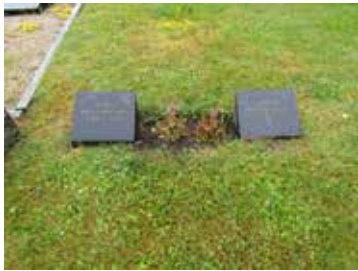
| VI:9 | Grav med två liggande stenar av polerad svart granit.<br><br>Sannolikt tidigare grusgrav. | GYDA<br>GUSTAVSSON<br>1899-1931<br><br>JOHAN<br>GUSTAVSSON<br>1895-1938 | Klass 2.<br>Enklare grav med framträdande läge. | |

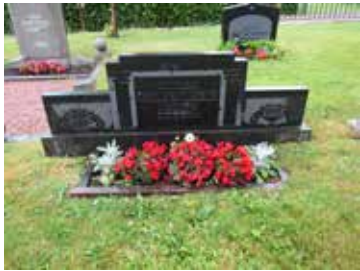
| VI:13 | Låg, bred vård bestående av tre stenar av svart granit. Motiv av blomsterurnor och pelare. | KYRKVÄRDEN<br>ALBIN JOHANSSON<br>ALGUTSTORP<br>FAMILJEGRÄV | Klass 1.<br>Karaktärsskapande, påkostad vård med titel. Lokalhistoriskt värde. Framträdande läge. | |

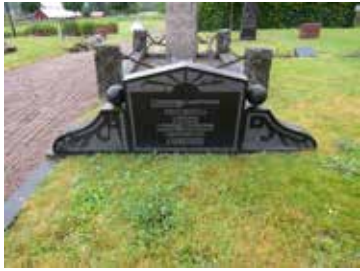
| VI:15 | Låg vård med brutet krön av polerad svart granit med två lägre sidostenar med stenklott. Motiv av solnedgång och bladslingor. Sannolikt tidigare grusbädd. | PETTER SVENSSON<br>*1846 †1932<br>HISTRUN<br>ANNA KATARINA<br>*1848 †1940<br>KÄLLSHYTAN | Klass 1.<br>Karaktärsskapande, påkostad vård med hemvist. Framträdande läge. | |

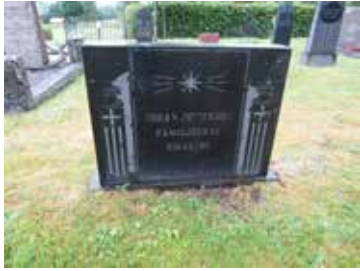
| VI:16 | Vård med rakt krön av polerad svart granit. Motiv av stjärna, piedestaler med kors och urnor. | JOHAN JOSEFSSONS<br>FAMILJEGRÄV<br>HÖGABERG | Klass 2.<br>Karaktärsskapande, tidstypisk vård. Framträdande läge. | |

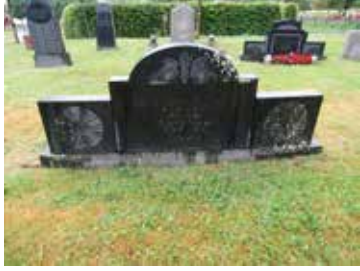
| VI:19 | Låg vård med rundat krön av polerad svart granit med två lägre sidostenar. Motiv av växtslingor och (sol) strålar. Sannolikt tidigare grusbädd. | CLAES VIKTOR PETERSSON<br>*1857 †1942<br>HANS MAKÅ<br>JOHANNA LOVISA<br>*1970 †1952<br>KÄLLSHYTAN | Klass 1.<br>Karaktärsskapande, påkostad vård med hemvist. Framträdande läge. | |

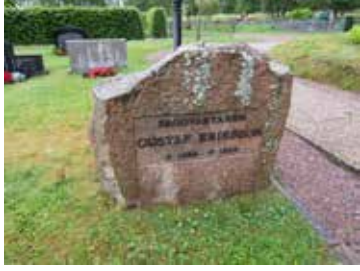
| VI:21 | Natursten med råhuggen framsida av rödgrå granit. | SKOGSVÄKTAREN<br>GUSTAF ERIKSSON<br>*1894 †1966 | Klass 2.<br>Efterkrigstida vård med titel. Framträdande läge. | |

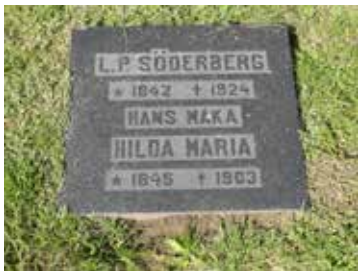
| Gravnr. | Beskrivning | Inskription | Antikvarisk bedömning/urval | Fotografi |
|---|---|---|---|---|
| VII:4 | Liten liggande sten av svart granit. | L.P SÖDERBERG<br>* 1842 +1924<br>HANS MAK<br>HILDA MARIA<br>*1845 +1903 | Klass 2.<br>Enkel, anspråkslös vård. Framträdande placering. | |

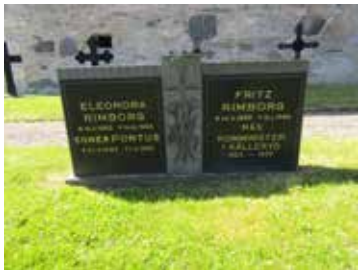
| Gravnr. | Beskrivning | Inskription | Antikvarisk bedömning/urval | Fotografi |
|---|---|---|---|---|
| VII:6 | Låg, bred vård bestående av tre stenar av svart granit med motiv av kors och blommor. | ELEONORA<br>RIMBORG<br>*1885 †1968<br>SONEN PONTUS<br>*1924 †1980<br><br>FRITZ<br>RIMBORG<br>*1889 †1985<br>NÄS<br>KOMMINISTER<br>I KÄLLERYD<br>1923-1956 | Klass 2.<br>Efterkrigsvård med titel och framträdande placering. Lokal- och personhistoriskt värde. | |

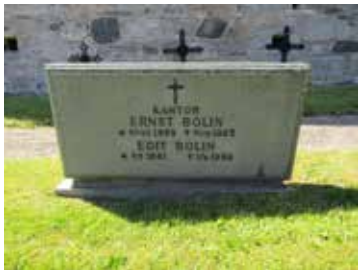
| Gravnr. | Beskrivning | Inskription | Antikvarisk bedömning/urval | Fotografi |
|---|---|---|---|---|
| VII:7 | Låg och bred vård av ljusgrå granit. | KANTOR<br>ERNST BOLIN<br>*1889 †1963<br>EDIT BOLIN<br>*1891 †1969 | Klass 2.<br>Efterkrigsvård med titel. Framträdande placering. Lokal- och personhistoriskt värde. | |

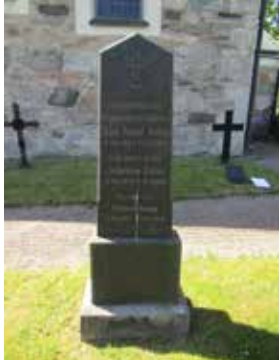
| Gravnr. | Beskrivning | Inskription | Antikvarisk bedömning/urval | Fotografi |
|---|---|---|---|---|
| VII:8 | Högrest vård av polerad svart granit på postament. | FOLKSKOLLÄRAREN<br>ORGANISTEN & KANTORN<br>AND. JOSEF BOLIN<br>*1827 †1898<br>OCH HANS MAK<br>JOHANNA BOLIN<br>*1829 †1898<br>PS. 487:3, 4.<br>DOTTERN NANNY<br>*1863 † 1936 | Klass 1.<br>Karaktärskapande vård med framträdande placering. Titel. Lokalhistoriskt viktig person. | |

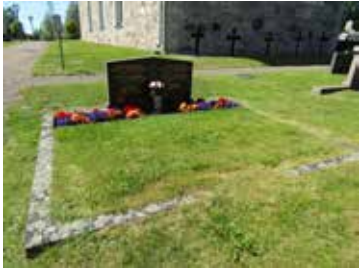
| VII:11-12 | Låg, bred vård av polerad svart granit med förgylld text. Motiv av kors. Stenram. | HEMMANSÅGAREN<br>ARON PETERSSON<br>*190 †1996<br>MAKAN HERMINE<br>F. KLEMPOVÁ<br>*1907 †1991<br>SONEN<br>JAN-OLOF<br>*1936 †1972<br><br>LANTBRUKAREN<br>JOHAN A. PETERSSON<br>*1861 †1940<br>MAKAN MATILDA<br>*1869 †1916<br>DOTTERN<br>GUNHILD<br>*1913 †1991<br><br>ELGHULT<br>HERRE LÄR OSS BETÄNKA HURU FÅ VÅRA<br>LIVSDAGAR ÄRO | Klass 2.<br>F.d. grusgrav med välexponerat läge. Titel och hemvist.<br><br>Graven kan åter grusläggas. | |

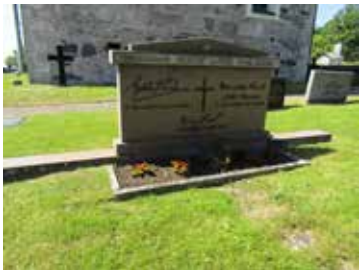
| VII:14-15 | Stor, bred vård av polerad ljus grård granit på bred sockel som tyder på en tidigare grusbädd. | BRUKSÄGARE GUSTAF LORDS<br>FAMILJEGRAV<br>GUSTAF LORD *1871 †1965<br>WENDELA LORD<br>*1876 †1955<br>ERIC LORD<br>*1905 †1982 | Klass 1. Påkostad efterkrigstidsvård i välexponerat läge. Personhistoriskt och lokalhistoriskt värde med koppling till Nissafors bruk. | |

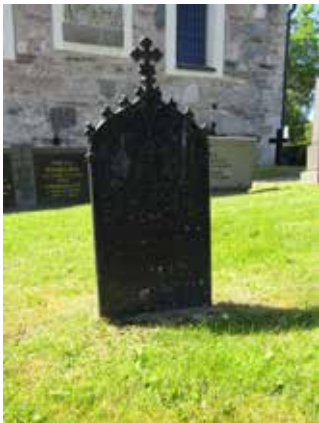
| VII:16 | Gjutjärnsvård med nygotiskt utförande. | SOPHIA<br>CHARLOTTA<br>CHYSANDER<br>FÖDD<br>SWALANDER<br>I SANDSJÖ 1837<br>DÖD<br>I NÄS 1871<br>JOH.EV. 11.25 PS. 144:4 | Klass 1.<br>Karaktärskapande<br>gjutjärnsvård.<br>Hemvist och referens<br>till bibelvers och<br>psalm.<br><br>Gjutjärnsvården bör<br>föras upp på kyrkans<br>inventarieförteckning. | |

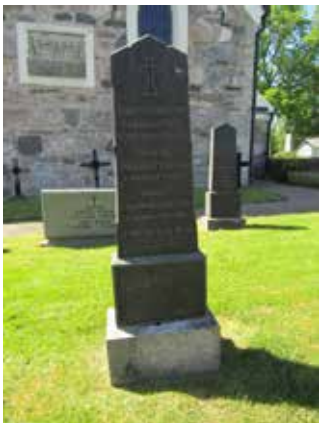
| VII:17 | Högrestd vård på postament av polerad svart granit. Motiv av kors. | ANDERS PETERSSON<br>FR. KÄLLERÖ STORG.<br>*1818 †1900<br>HUSTRUN<br>JOHANNA PETERSDR.<br>*1925, †1873<br>DOTTERN<br>CHARLOTTA ANDERSDR.<br>*1860, †1885<br>PAULI TIL ROM. 18:18. | Klass 1.<br>Karaktärsskapande<br>vård med<br>framträdande<br>placering. Hemvist<br>och referens till bibel. | |

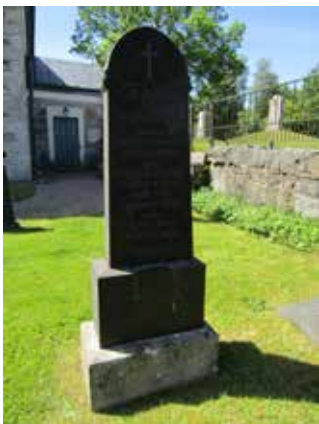
| VII:19-20 | Högrestd vård med rundbågigt krön och postament av polerad svart granit. Motiv av kors. | A PETERSSON<br>ÄDH.<br>*1829 †1888<br>HUSTRUN<br>JOSEFINA FÖDD LAGO<br>*1837 †1904<br>SONEN<br>AUGUST TEODOR<br>*1862 †1864<br>KARL AXEL<br>*1869 †1902<br>DOTTER<br>JENNY SOFIA<br>*1871 †1904<br>SV.PS. 488.6 | Klass 1.<br>Karaktärsskapande<br>vård med<br>framträdande<br>placering. Hemvist<br>och referens till psalm. | |

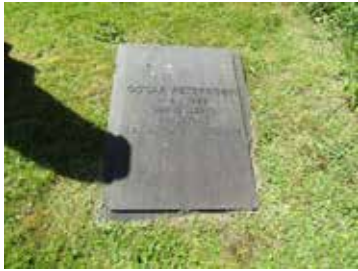
| VII:19-20 | Liggande vård av svart granit. | OSCAR PETERSSON<br>*1865<br>ÖDH KÄLLERYD<br>†1940<br>SVARVARTORP ANDERSTORP | Klass 2.<br>Tidstypisk,<br>anspråkslös vård<br>med framträdande<br>placering. Hemvist. | |

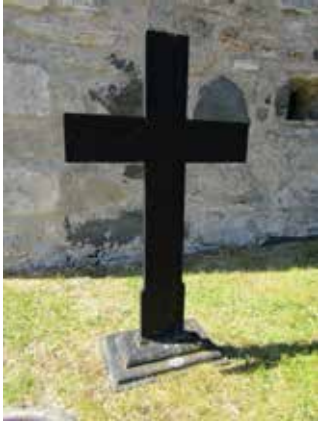
| Nr 1 från söder | Gjutjärnskors. | <p>MINNE<br/>ÖFVER<br/>JOSEF MAGNUSSON<br/>FR. MJÖHULT FÖDD 1840 DÖD 1889<br/>DAN 12:3.<br/>AHNF.100</p> <p>På baksidan:<br/>MEN DE RÄTTFÖRDGAS SJÄLAR ÄRI O<br/>GUDS HAND, OCH INTET DÖDSQVAL<br/>KOMMEN VID DEM. VISH. 3:1.</p> | <p>Klass 1.<br/>Gjutjärnvård med framträdande värde.<br/>Hemvist, referens till Ahnfeldts sångbok.</p> <p>Gjutjärnsvården bör föras upp på kyrkans inventarieförteckning.</p> | |

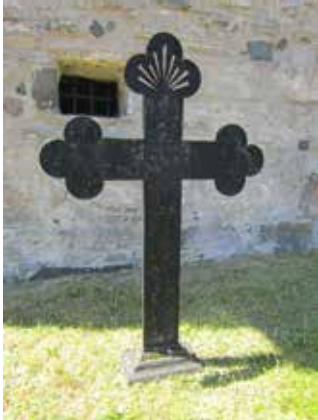
| Nr 2 från söder | Gjutjärnskors. | <p>MENNE<br/>ÖFVER<br/>HUSTRUN CHRISTINA KÄLL<br/>FÖDD 1815 DÖD 1857<br/>SV. PS. 133:4.</p> <p>På baksidan:<br/>EN TACKSAM SON HAR REST<br/>MINNESVÅRDEN.</p> | <p>Klass 1.<br/>Gjutjärnvård med framträdande värde.<br/>Referens till psalm.</p> <p>Gjutjärnsvården bör föras upp på kyrkans inventarieförteckning.</p> | |

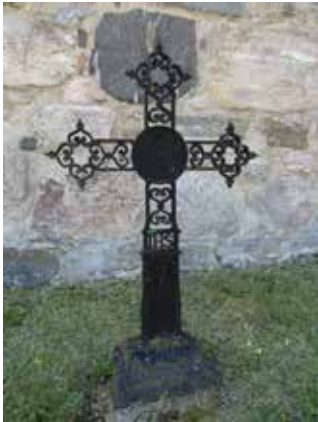
| Nr 3 från söder | Gjutjärnskors med genombruten dekor. | <p>HUSTRUN<br/>ELSA KAJSA<br/>HÖTH FR.<br/>LYCKÅS *1831<br/>†1883 LUC.<br/>EV. 13:12.</p> <p>På baksidan:<br/>DÖDEN<br/>ÄR BÄTTRE<br/>ÄN ETT KRANKT<br/>LEVANDE ELLER<br/>EN STADIG<br/>KRANKHET.<br/>SYR. 30:17<br/>PS. 40:5.</p> | <p>Klass 1.<br/>Gjutjärnvård med framträdande värde.<br/>Hemvist och referens till bibelvers.</p> <p>Gjutjärnsvården bör föras upp på kyrkans inventarieförteckning.</p> | |

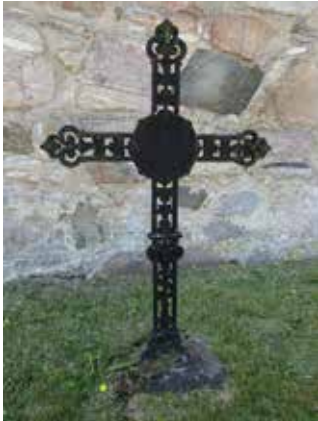
| Nr 4 från söder | Gjutjärnskors med genombruten dekor. | <p>KYRKOHERDE<br/>STRÖMBOMS<br/>SEX<br/>BARN.</p> | <p>Klass 1.<br/>Gjutjärnvård med framträdande värde.</p> <p>Gjutjärnsvården bör föras upp på kyrkans inventarieförteckning.</p> | |

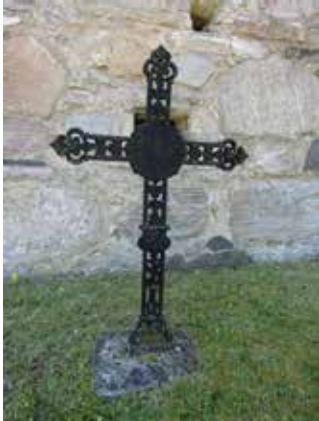
| Nr 5 från söder | Gjutjärnskors med genombruten dekor. | ANNA<br>CHARLOTTA<br>PETTERSSON<br>F. ÖDH. F.<br>1861 D.<br>1877 S.SB.<br>46.V.6 | Klass 1. Gjutjärnvård med framträdande värde.<br><br>Gjutjärnsvården bör föras upp på kyrkans inventarieförteckning. | |
