# Källeryds kyrkogård

Kulturhistorisk inventering och förslag till bevarandeplan  
Källeryds socken i Gnosjö kommun, Jönköpings län, Växjö stift

På uppdrag av Gnosjö pastorat har Jönköpings läns museum tagit fram föreliggande inventering och förslag till bevarandeplan för Källeryds kyrkogård. Fältarbetet har genomförts under sommaren 2022. Resultatet har därefter diskuterats med uppdragsgivaren och sammanställts under hösten 2022.

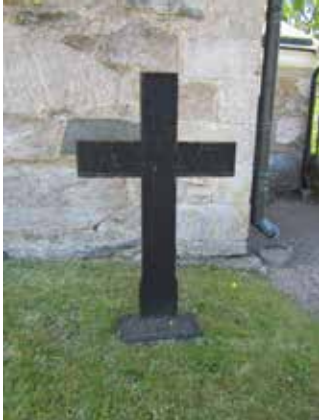
| Nr 6 från söder | Gjutjärnskors. | MINNE<br>EFTER<br>FADREN<br>A JOSEF JOHANNESSON<br>FR. GÖHESTRA FÖDD 1824 DÖD 1890<br><br>På baksidan:<br>VI SÖRJA INTET SÅSOM DE ANDRE, DE DER<br>INTET<br>HOPP HAFVA. SALIGE ÄRO DE SOM I<br>HERRANOM DÖ<br>DE SKOLA HVILA SIG FRÅN SITT ARBETE. | Klass 1. Gjutjärnvård med framträdande värde. Hemvist.<br><br>Gjutjärnsvården bör föras upp på kyrkans inventarieförteckning. | |

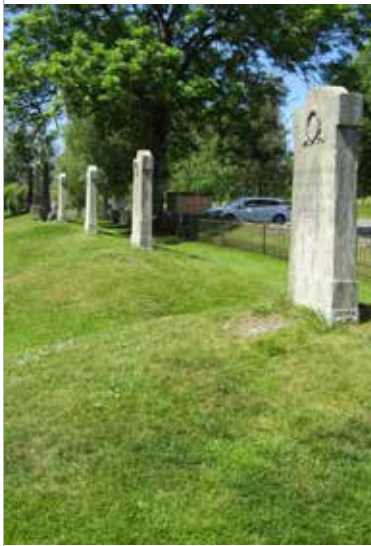
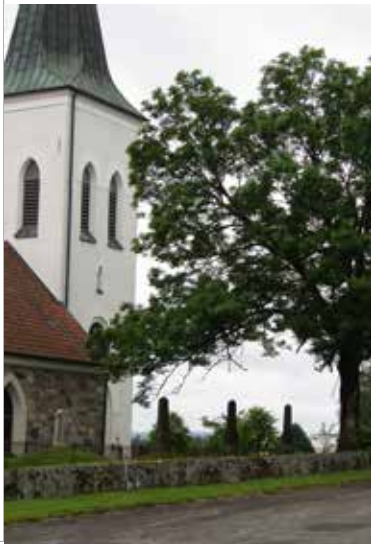
| Gravnr. | Beskrivning | Inskription | Antikvarisk bedömning/urval | Fotografi |
|---|---|---|---|---|
| | Familjegrav-anläggning som sträcker sig utmed kyrkans norra sida. Anläggningen består av sju gravhögar med en sten vardera. De fyra östligaste vårdarna är identiska och har ett nyklassicistiskt uttryck av marmor. De tre västligaste vårdarna har högresta stenarna av svart granit. Mellan de mittersta högarna står en liten vård på en barngrav. Anläggningen kantas av en fogad stödmur av granit och omgärdas av ett smidesstaket med grindar. | <p>Beskrivningen av de sammanlagt åtta vårdarna går från väst till öst.</p> <p>HÄR VILAR STOFDET<br/>AF FRÖKEN<br/>ANNA MARIA<br/>AUGUSTA SPARRE<br/>FÖDD 1859.<br/>DÖD 1890.<br/>ASAIAS 1:18. SV. PS. 66.</p> <p>HOFMARSKALKEN<br/>AXEL SALOMON<br/>FERDINAND<br/>LÖFVENSKIÖLD<br/>*1808 † 1892</p> <p>UTAV<br/>GREFVINNAN<br/>JOSEPHINE LÖFVENSKIÖLD<br/>FÖDD SPARRE<br/>FÖDD 1825<br/>DÖD 1888<br/>FÖRVARAS<br/>SJÄLEN HOS<br/>GUD,<br/>MINNET HOS VÄNNER,<br/>DET FÖRGÅNGLIGA HÄR.<br/>PS. 488</p> <p>AXEL FREDRIK SAMUEL<br/>LÖFVENSKIÖLD<br/>*<br/>1861<br/>†<br/>1861<br/>SV.PS. 345</p> <p>SALOMON LÖFVENSKIÖLD<br/>FÖDD 1764<br/>GIFT 1802<br/>DÖD 1850</p> <p>JULIE LÖFVENSKIÖLD<br/>FÖDD COYET 1777<br/>GIFT 1802<br/>DÖD 1855</p> <p>SAMUEL LÖFVENSKIÖLD<br/>FÖDD 1726<br/>GIFT 1758<br/>DÖD 1803</p> <p>JOHANNA BEATA RAAB<br/>FÖDD 1736<br/>GIFT 1758<br/>DÖD 1804</p> | <p>Klass 1.<br/>Mycket karaktärsskapande gravanläggning för adelssläkten Löfvenskiöld. Lokalhistorisk koppling, ägare till Nissafors bruk. Regionalt värde som en av länets mest utpräglade exempel på hur intresset för forntiden influerade den adliga gravseden kring 1800.</p> <p>Det förekommer viss spjälkning på marmorvårdarna. Bör ses över av stenkonservator.</p> | |

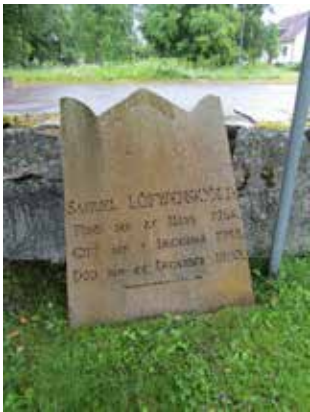
| Gravnr. | Beskrivning | Inskription | Antikvarisk bedömning/urval | Fotografi |
|---|---|---|---|---|
| | Vård av kalksten med nyklassicistisk form. | SAMUEL LÖFWENSKIÖLD<br>FÖDD 1726<br>GIFT 1758<br>DÖD 1803 | Klass 1.<br>Förindustriell gravvård av hög ålder. Lokal- och personhistoriskt värde.<br><br>Sannolikt äldre vård innan Löfwenskiöldska familjegraven anlades.<br><br>Vården bör föras upp på kyrkans inventarieförteckning. | |

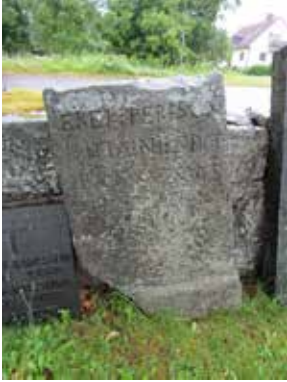
| Gravnr. | Beskrivning | Inskription | Antikvarisk bedömning/urval | Fotografi |
|---|---|---|---|---|
| | Hantverksmässigt utförd vård av granit. Inskription finns även på baksidan. | Svårläst inskription.<br><br>EREK:PER:SON<br>BRITTA:NILS:DOT:<br>I:IVLWE:NV:S<br>ANNO<br>1748:1758 | Klass 1.<br>Förindustriell gravvård av hög ålder.<br><br>Vården bör föras upp på kyrkans inventarieförteckning. | |

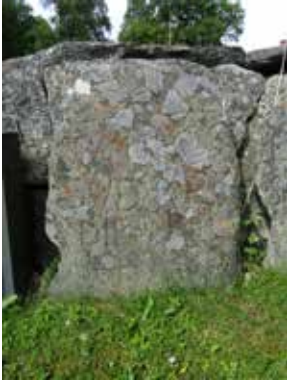
| Gravnr. | Beskrivning | Inskription | Antikvarisk bedömning/urval | Fotografi |
|---|---|---|---|---|
| | Hantverksmässigt utförd rektangulär vård av granit. | Svårläst inskription.<br><br>SALIHOS<br>GUDINGI<br>DIKIÄMPA | Klass 1.<br>Förindustriell gravvård av hög ålder.<br><br>Vården bör föras upp på kyrkans inventarieförteckning. | |

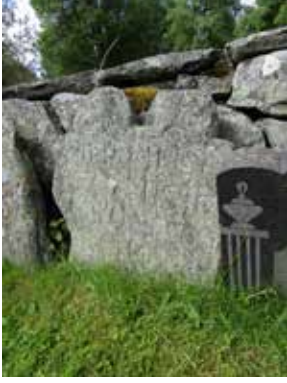
| Gravnr. | Beskrivning | Inskription | Antikvarisk bedömning/urval | Fotografi |
|---|---|---|---|---|
| | Handhuggen parsten av granit. | Svårläst inskription.<br><br>IHS<br>HSIÖ | Klass 1.<br>Förindustriell gravvård av hög ålder.<br><br>Vården bör föras upp på kyrkans inventarieförteckning. | |

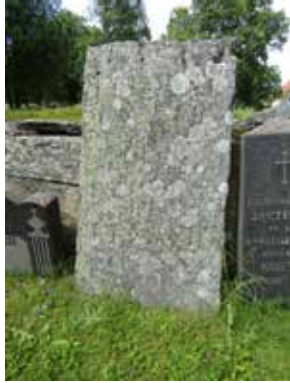
| | <p>Handhuggen högrest vård av granit. En del av stenen tycks saknas.</p> | <p>Svårläst inskription.</p> <p>1753</p> | <p>Klass 1.<br/>Förindustriell gravvård av hög ålder.</p> <p>Vården bör föras upp på kyrkans inventarieförteckning.</p> | |

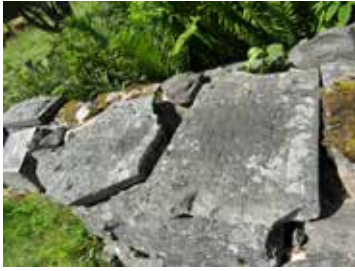
| | <p>Drygt 10 granithällar/-flisor av varierande form och storlek som står lutade mot muren eller som ligger på dess krön.</p> | <p>Svårlästa inskriptioner.</p> | <p>Klass 1.<br/>Förindustriella gravvårdar av hög ålder.</p> <p>Vårdarna bör föras upp på kyrkans inventarieförteckning.</p> | |
