# Slottskyrkogård

Kulturhistorisk inventering och förslag till bevarandeplan  
Jönköping stad i Jönköpings kommun, Jönköpings län, Växjö stift

Jönköpings läns museums dnr: 284/2018  
Jönköpings församling dnr: BV 2018-29/8.7

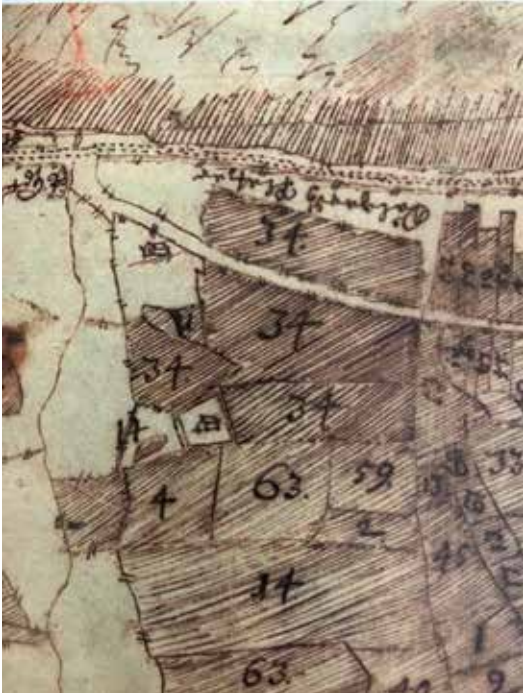
Utsnitt ur J. P. Dunkers karta över Jönköping från 1674 med Slottsskapellet och den kvadratiske kyrkogården. Kyrkogårdens utsträckning förfaller vara identisk på kartor från tidigt 1800-tal. Lantmäterimyndighetens arkiv.

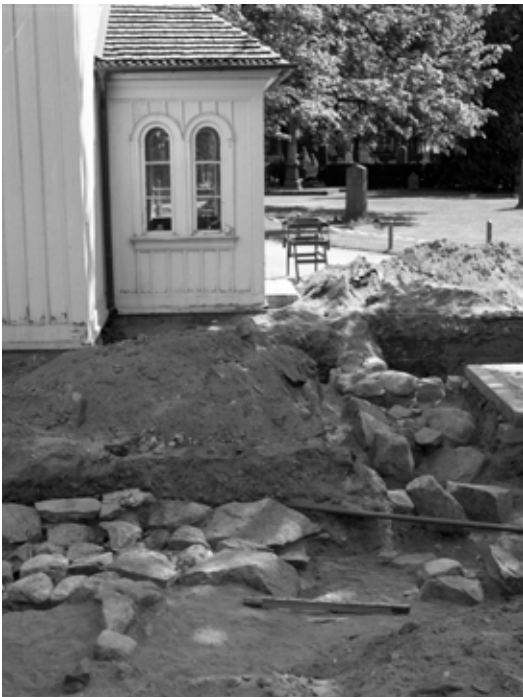
Grunden från den medeltida stenkyrkan återfanns vid den arkeologiska utgrävningen 1989-90. Jönköpings läns museum.

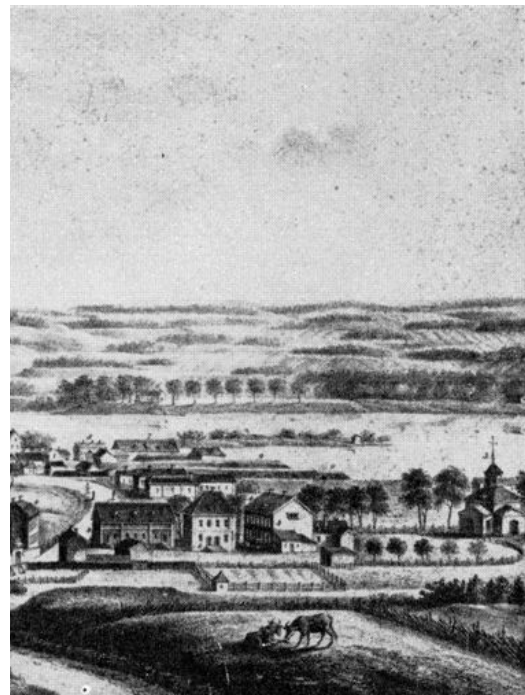
Slottskyrkogården låg ursprungligen i stadens utkant, med industrialiseringen kom kyrkogården att ligga i innerstaden.  
Littografi, E.F. Martin 1838.

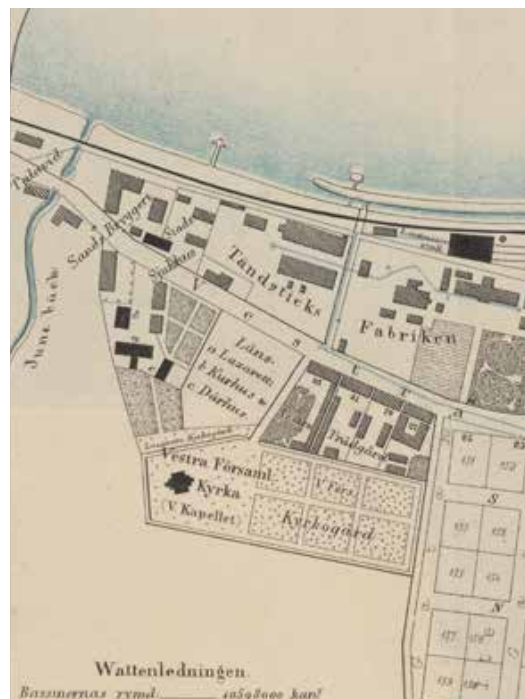
Slottskyrkogården efter utvidgningen 1850.  
Plankarta 1868, P.C. Bergman

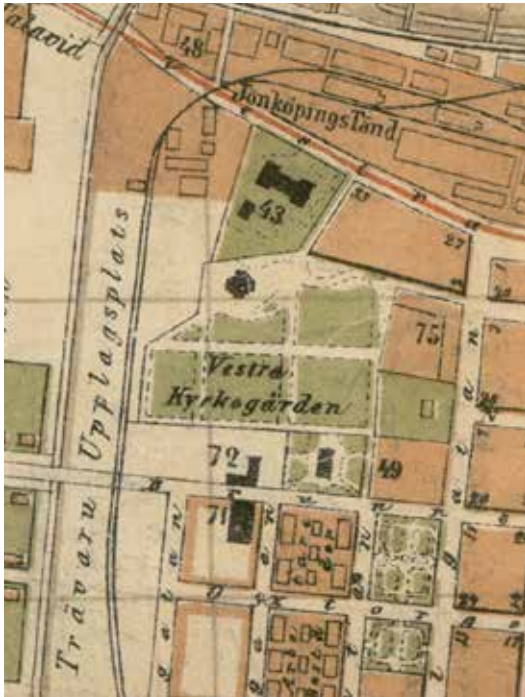
Slottskyrkogården efter utvidgningen 1870-71. Kvarteren närmast kyrkan fick bågformer efter tyskt parkideal, medan övriga kvarter inordnades i ett rutnätsmönster. Plankarta, 1906.

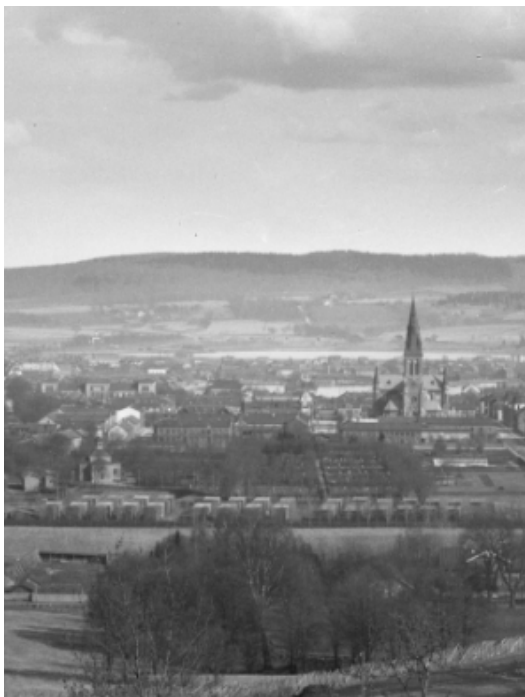
Kyrkogården efter utvidgningen 1870-71. De södra kvarteren tycks rymma vitmålade vårdar vilka troligen utgjorde den allmänna linjen. Odaterat fotografi, Jönköpings läns museum.

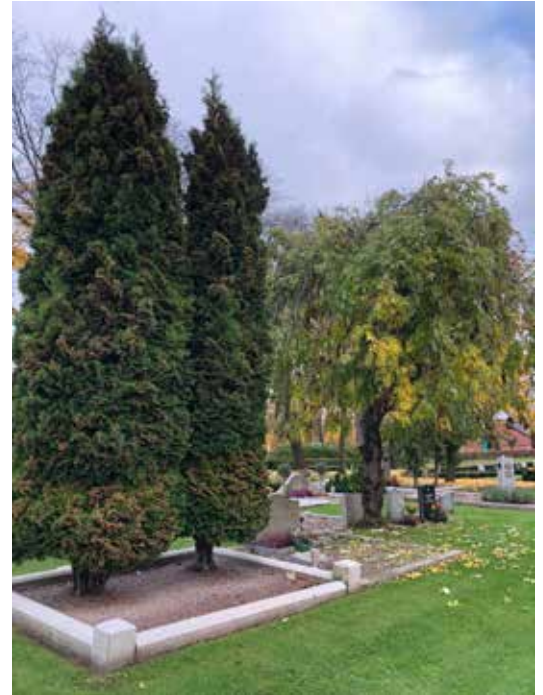
De resliga pelartujorna och hängasken har stor betydelse för kyrkogårdens gröna rum. Även när gravrätten upphör kan det vara av värde att bevara växtligheten.

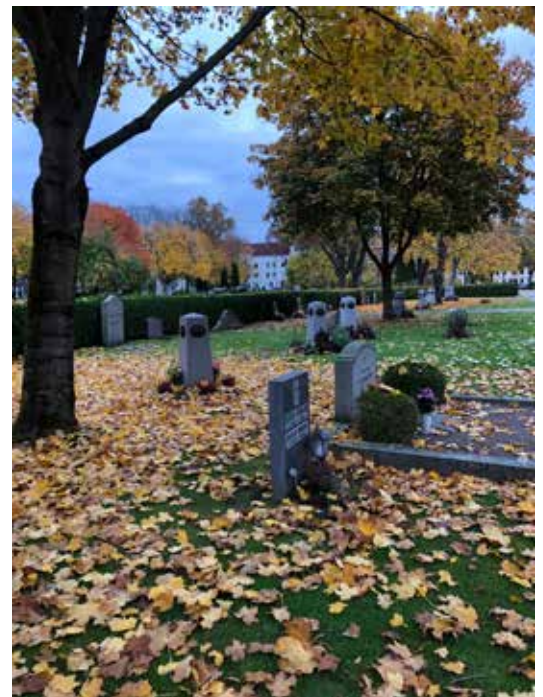
De södra kvarteren har under senare tid kompletterats med de kvadratiska stenpelarna vilka används som så kallade "hyrstenar".

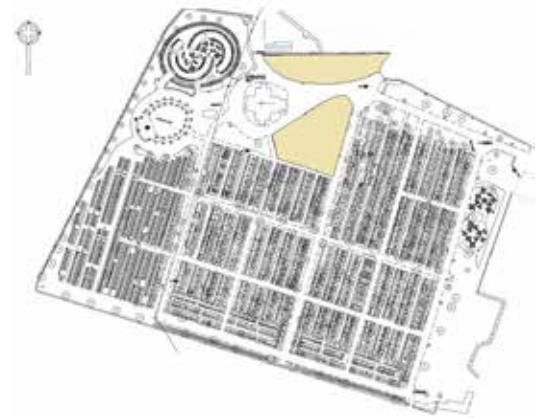
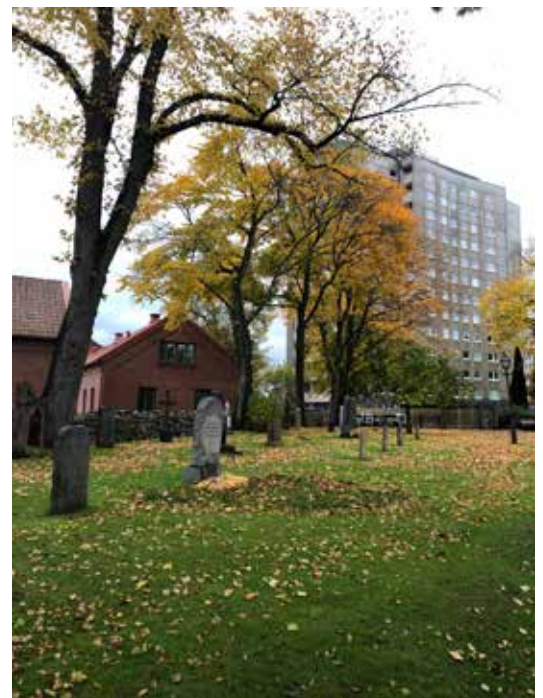
Kvarter 1-2 har idag en närmast museal karaktär med ytterst få sentida tillskott. Den romantiska tyska parken gör sig ännu påmind i kvarterens böljande former som avviker från kyrkogårdens dominerande rutnätsstruktur.

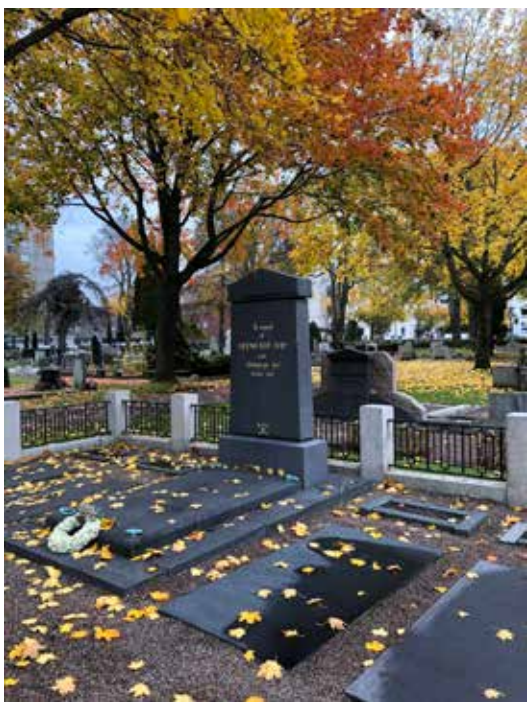
Kyrkogårdens påkostade stora gravanläggningar ligger inom kvarteren som tillkom under sent 1800-tal.

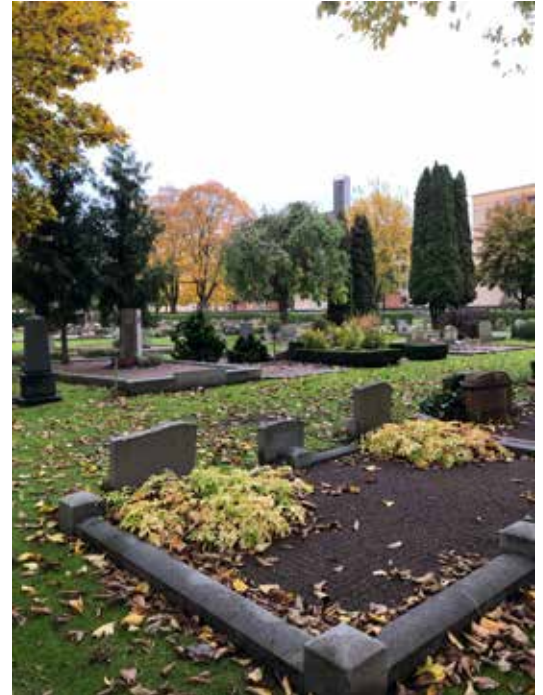
Grusgravar med stenram utgör än idag ett påtagligt inslag på kyrkogården trots det sena 1900-talets förenklingar av flertalet av gravarna.

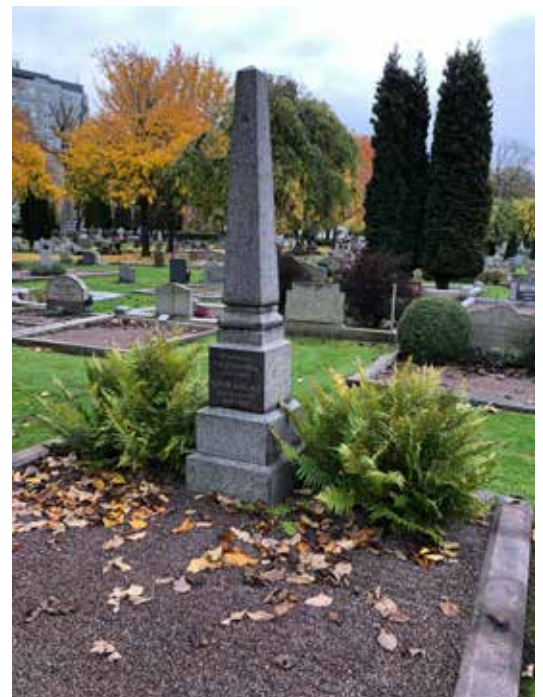
Vissa gravanläggningar bär spår av gjutjärnsstaket som idag saknas.

- Planteringar såsom pelartujor och sorgeträd i anslutning till gravarna besitter höga gestaltningsmässiga värden.
- Flertalet av de staketomgärdade gravarna har omfattande skador, främst av rost. Då inhägnaderna har mycket höga kulturhistoriska värden bör de åtgärdas av en metallkonserverator. Äldre stenvårdar, främst av porösa material som kalksten, sandsten och marmor bör ses över av en stenkonserverator.

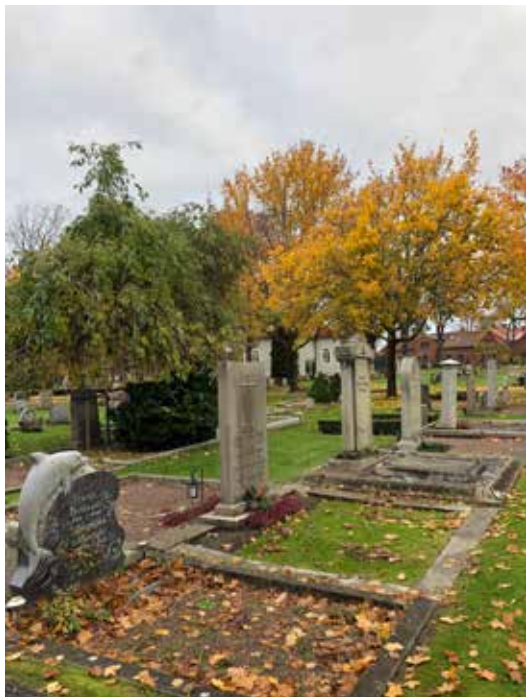
De påkostade köpegravskvarteren har ofta resliga vårdar av högt kulturhistoriskt värde. Vid återlämnade av vårdar inom dessa kvarter bör befintlig vård bevaras på plats för att bevara området karaktär. I vissa fall kan vårdarna slipas om och platsen tas i bruk för askgravplatser.

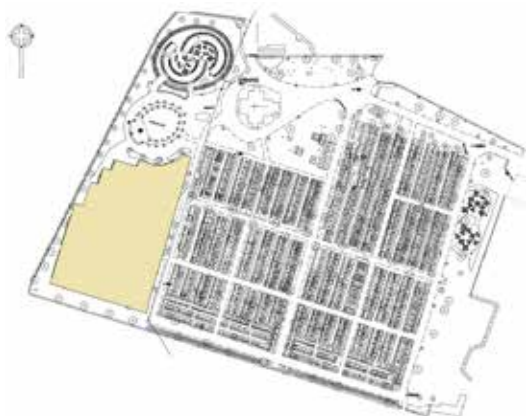
Vårdarna är småskaliga och daterar sig från 1924–48. Vanligen är det bara en liten platta. Materialet varierar dock även om svart granit är vanligast. Exempel finns på såväl marmor som kalksten och betong. De yngre vårdarna är från 1983 till idag. De är av modesta mått och som regel något högre än breda. Materialet är vanligen röd eller grå granit. Titlar är liksom på de allmänna gravvårdarna ovanligt. Ett fåtal vårdar i bl.a. smide uppvisar en mer individuell utformning.

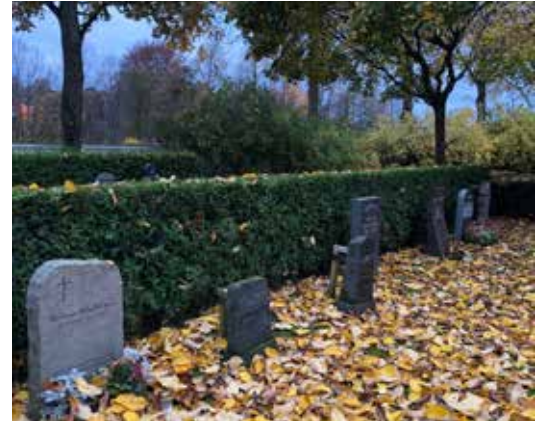
Rester av allmänna linjen finns bevarade i de västra kvarteren, gravarna markeras av små vårdar vilka ofta är av svart granit.

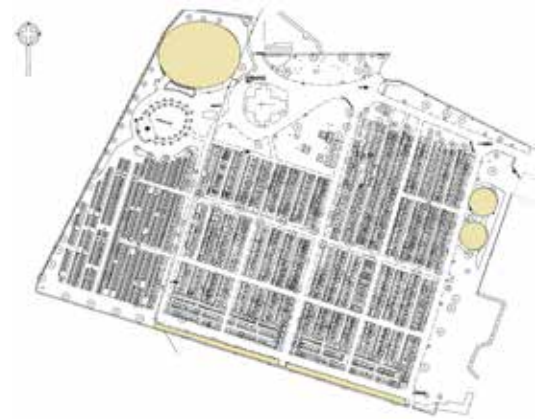
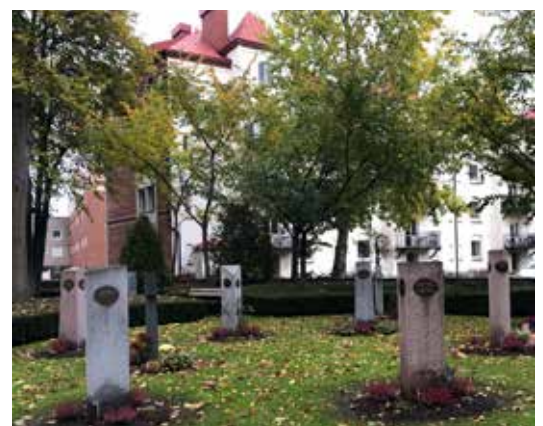
Pelarvårdarna för hyrgravarna representerar ett samtida gravskick och utspridda över kyrkogården men även i två grupper i kyrkogårdens östra del.
