# Skogskyrkogården

Kulturhistorisk inventering och förslag till bevarandeplan  
Jönköpings stad i Jönköpings kommun, Jönköpings län, Växjö stift

Jönköpings läns museums dnr: 285/2018  
Jönköpings församling dnr: BV 2018-29/8.7

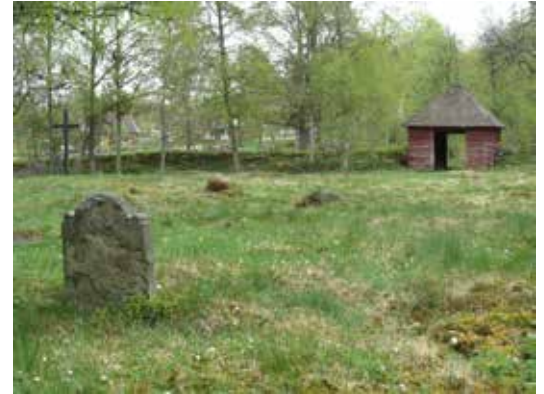
Åsenhöga ödekyrkogård (Gnosjö kommun). På denna kyrkogård är mycket av den ålderdomliga, ängsliknande karaktär, som varit vanlig i äldre tid bevarad.

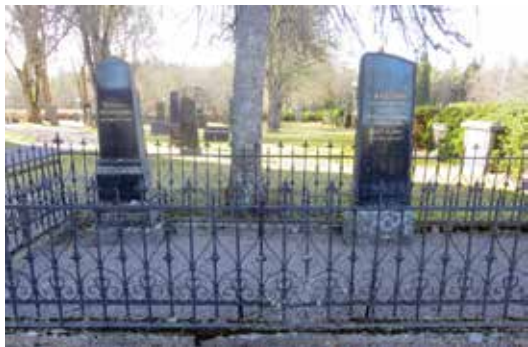
På de mer påkostade köpegravarna var både gravvård och inhägnad omsorgsfullt utformade. Här ett exempel från Norra Solberga kyrkogård i Nässjö kommun.

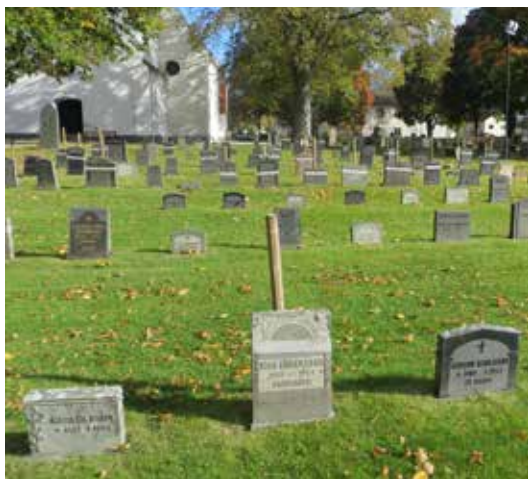
På kyrkogården i Ingatorp (Eksjö kommun) kan man uppleva den allmänna linjens gravområde med små anspråkslösa vårdar tämligen intakt.

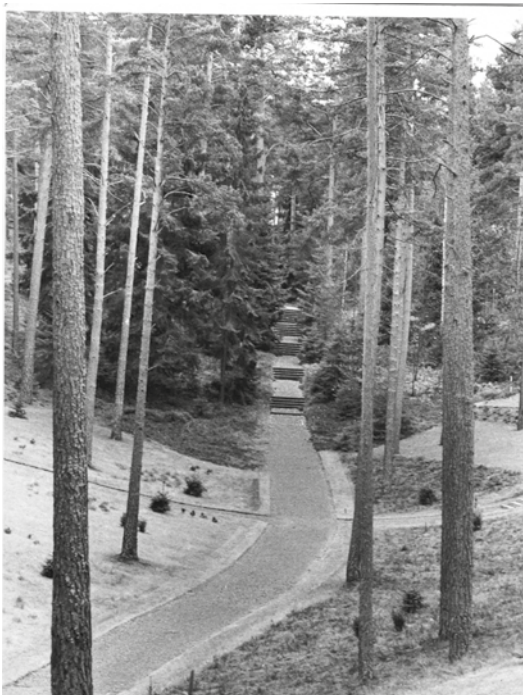
Skogskyrkogården anlades enligt principen om att bevara naturskogen i hög grad, gravkvarter och gångar anlades efter terrängens förutsättningar vilket skapar en mjukt böljande och varierad miljö. Svenska kyrkan, Skogskyrkogården.

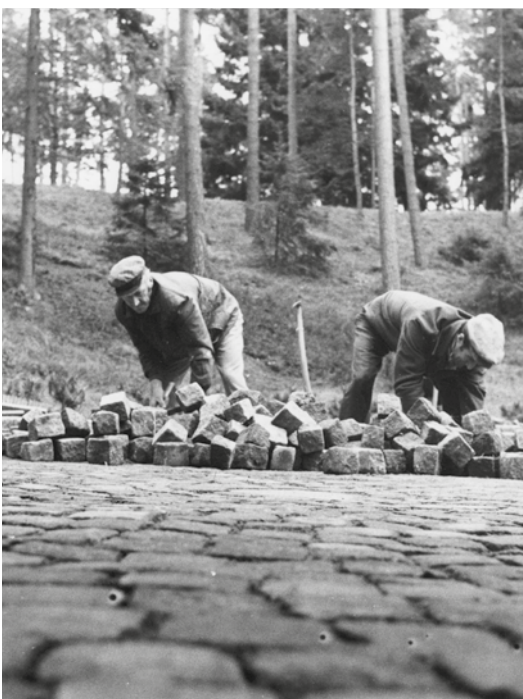
Gatsten var ursprungligen ett vanligt förekommande material på Skogskyrkogården men har delvis kommit att ersättas av asfalt. Svenska kyrkan, Skogskyrkogården.

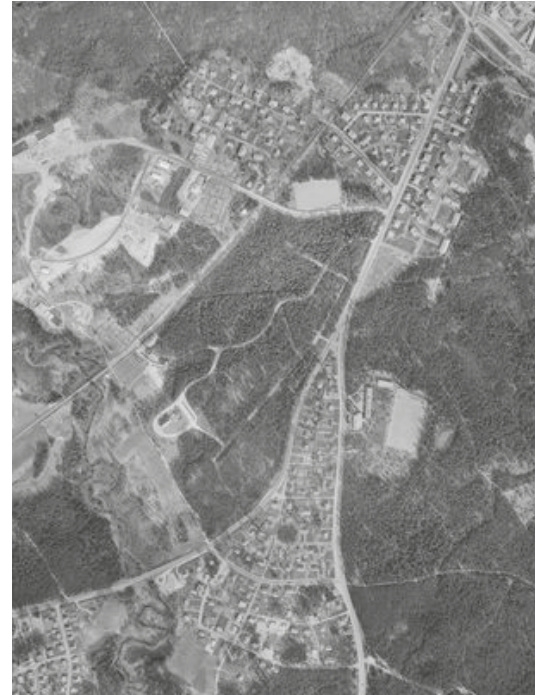
Ursprungligen anlades kyrkogården med en nordlig infart för bilar vilken senare lagts igen. Lanmäteriet, ortofoto 1960.

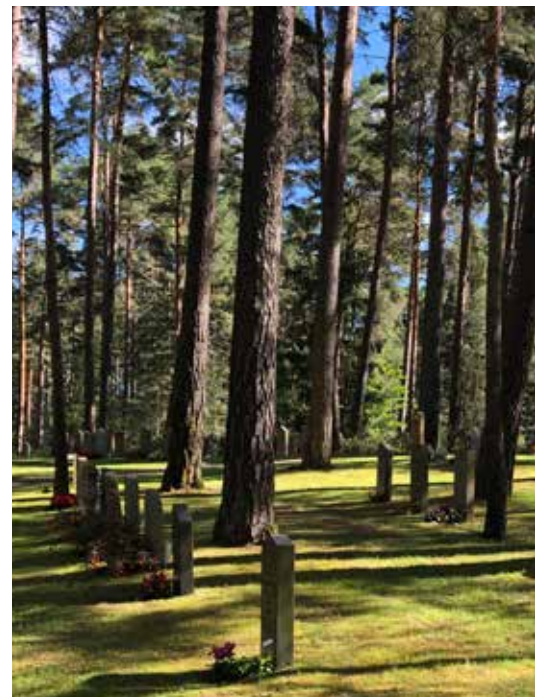
De bevarade tallarna bildar idag en öppen pelarsal där ljuset silas genom trädkronorna.

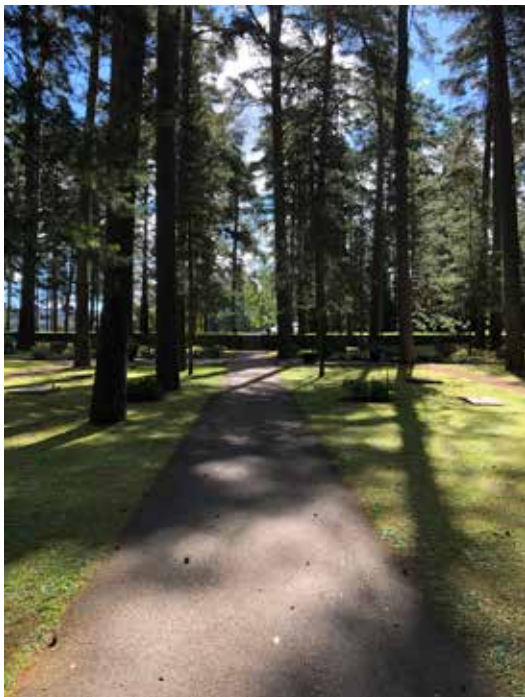
Gångstigarna mellan kvarteren varierar i markbeläggning. På den äldre delen är flera gångar linjära i likhet med kvarteren, medan de senare i högre grad har anpassats till terrängen.

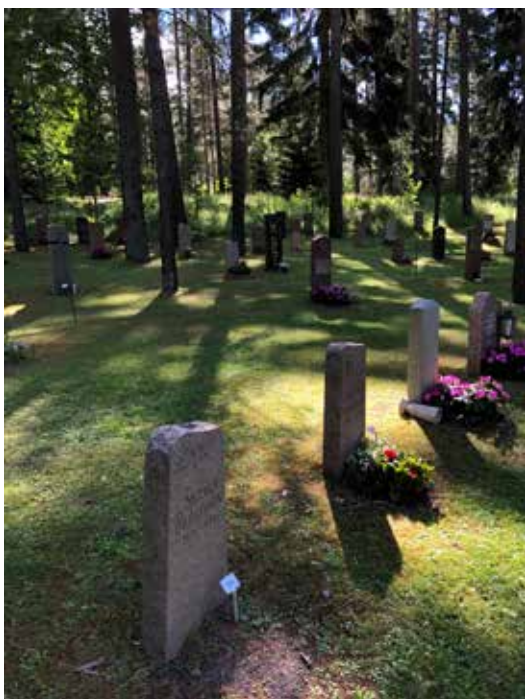
Vårdarnas utförande är i hög grad kopplat till kvarterets tillkomstperiod och de då rådande idealen.

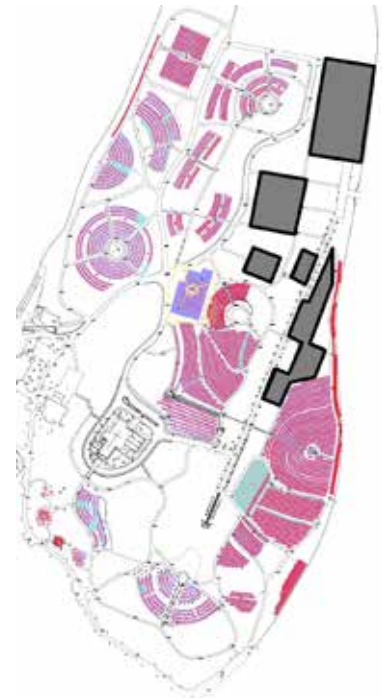
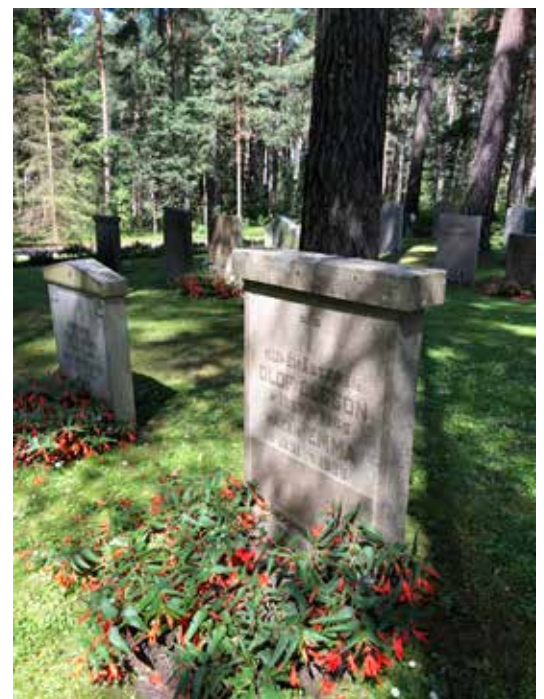
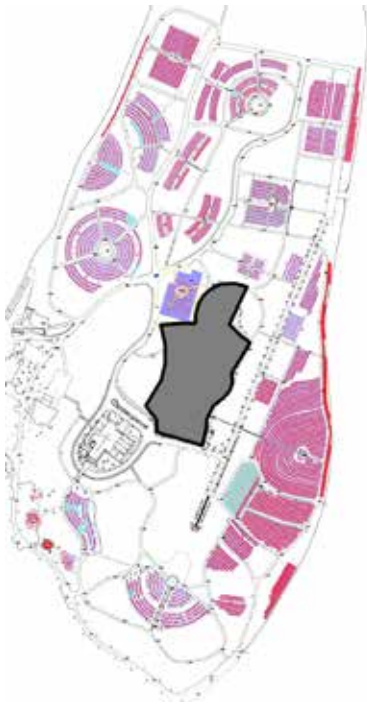
1940-talskvarteren har ofta en kvadratisk struktur med raka gravrader, stenarna är i regel högre än i övriga kvarter på skogskyrkogården.

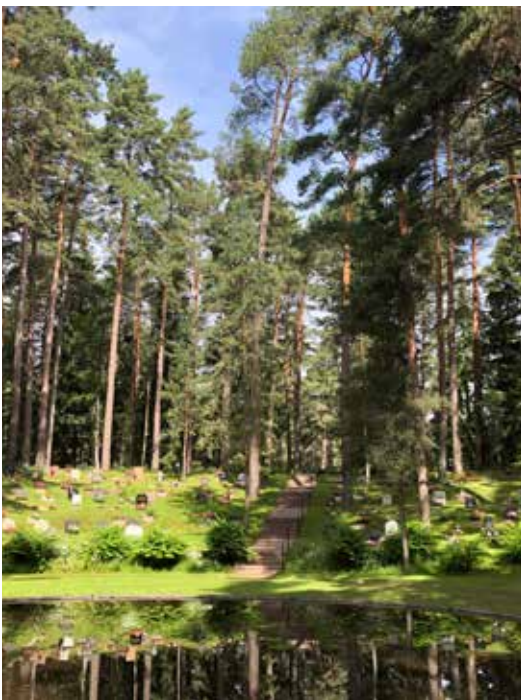
Dödisgroparna har effektfyllt använts för att anlägga dammar som reflekterar omgivningen.

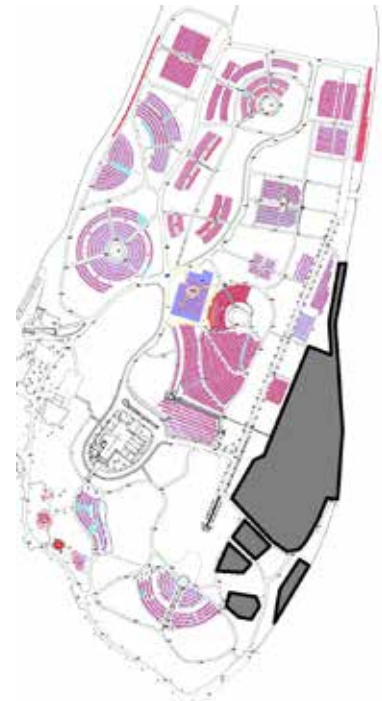
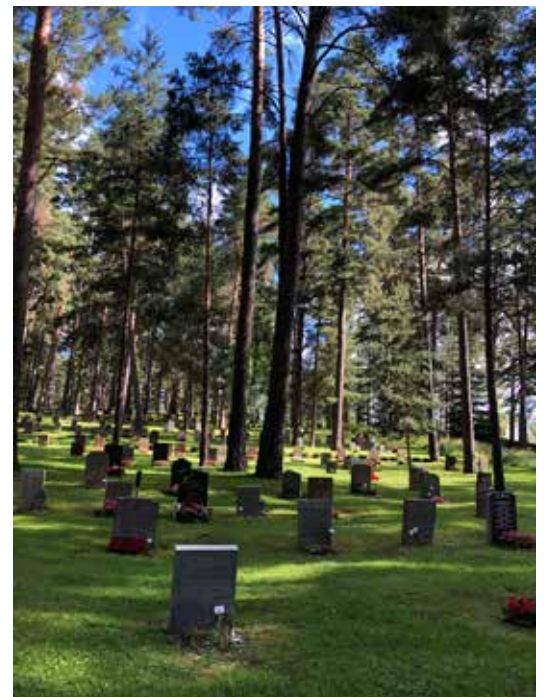
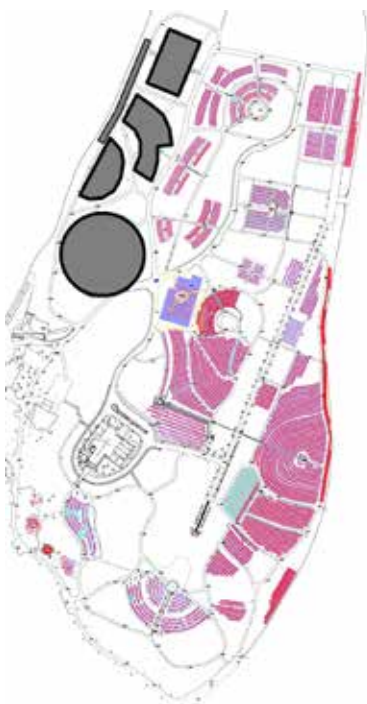
Vårdarnas utförande är i hög grad kopplat till kvarterets tillkomstperiod och de då rådande idealen.

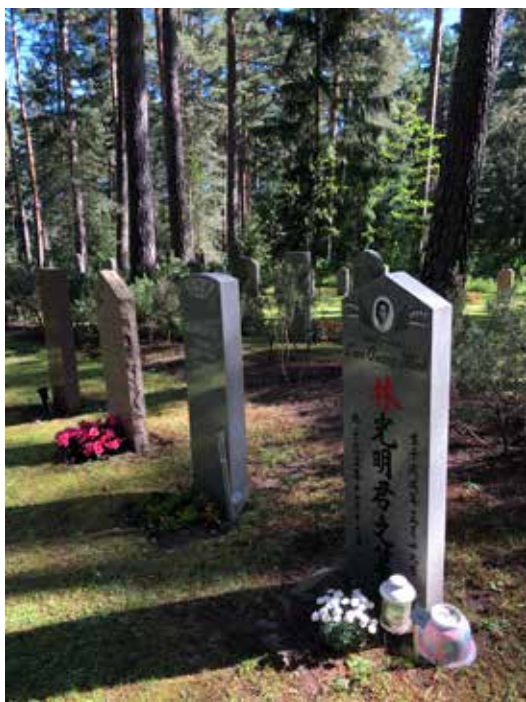
I kvarteren som tillkom under 1960-talet finns flera tidiga vårdar som berättar om globalisering och invandring. I kvarter 35 finns exempelvis flera vårdar med inskription på kinesiska, flera har en infälld porträttmedaljong.

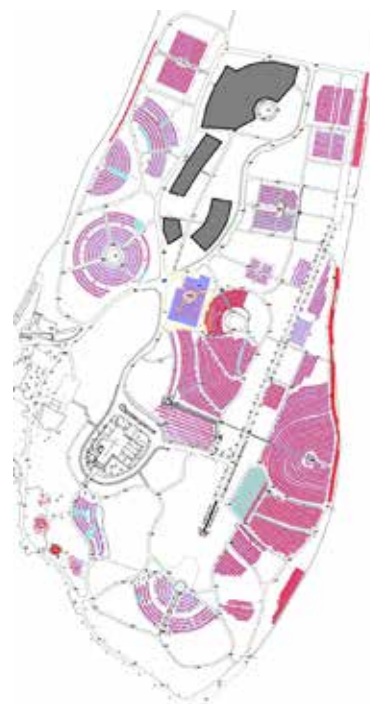
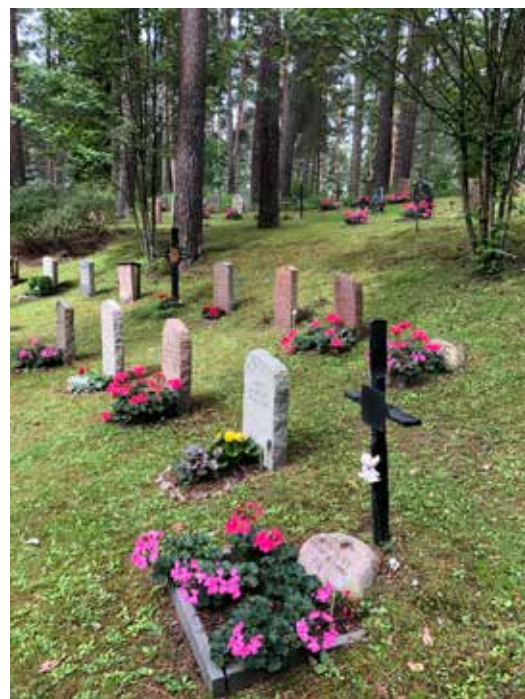
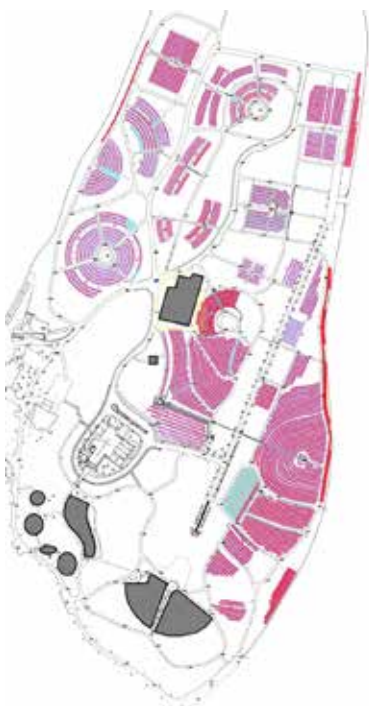
1970-talet präglas av en växande individualism vilken avspeglar sig i vårdarnas utformning där material och former blandas i en högre grad.

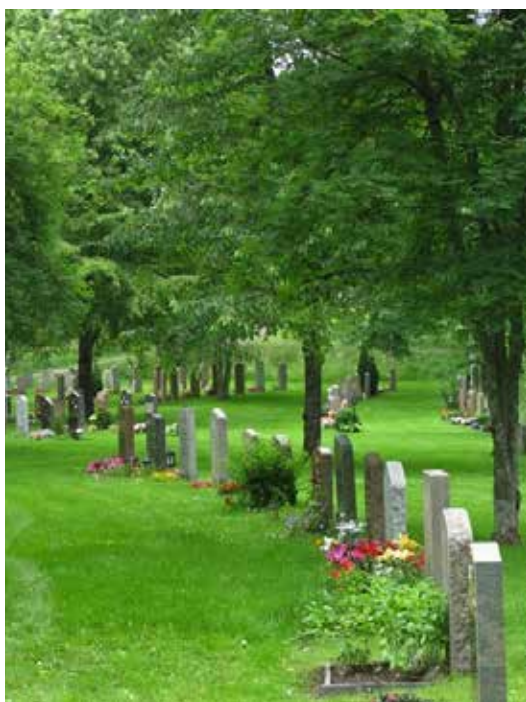
I de södra kvarteren övergår tallskogen till en lövskog. Kvarteren är placerade i böljande linjer och vårdarna har ett varierat utförande.
