# Östra kyrkogården

Kulturhistorisk inventering och förslag till bevarandeplan  
Jönköpings stad i Jönköpings kommun, Jönköpings län, Växjö stift

Jönköpings läns museums dnr: 286/2018  
Jönköpings församling dnr: BV 2018-29/8.7

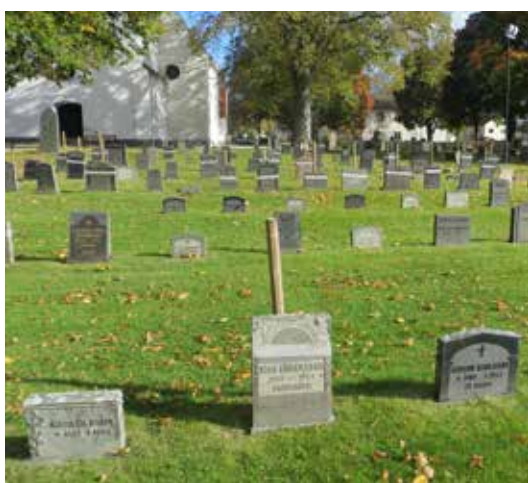
På kyrkogården i Ingatorp (Eksjö kommun) kan man uppleva den allmänna linjens gravområde med små anspråkslösa vårdar tämligen intakt.

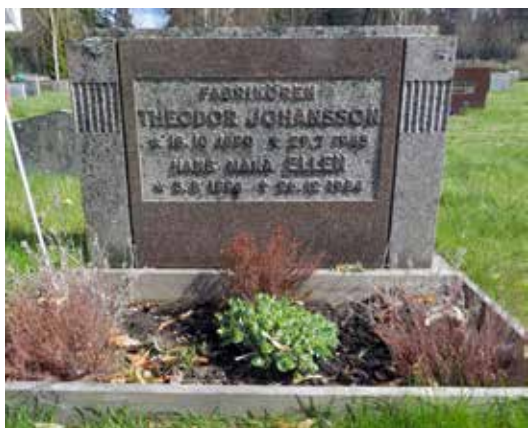
Ett exempel på en gravvård från 1960-talet på begravningsplatsen i Aneby.

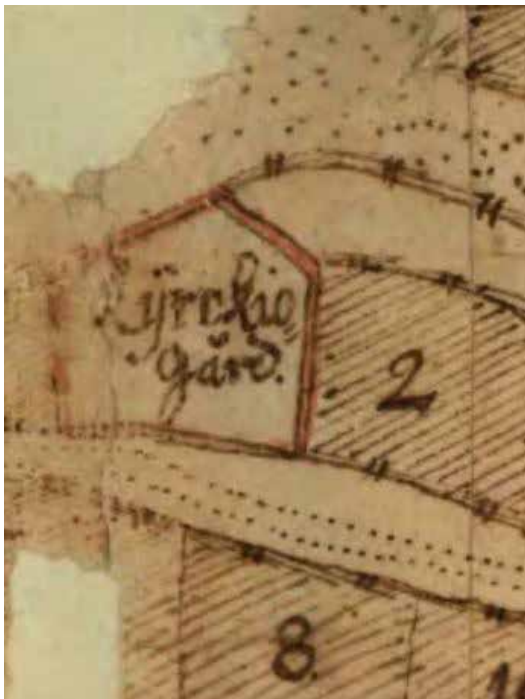
Kyrkogårdens utsträckning år 1677. Vägen till Eksjö löper längs kyrkogårdens högra sida. Karta 1677, Lantmäteriet.

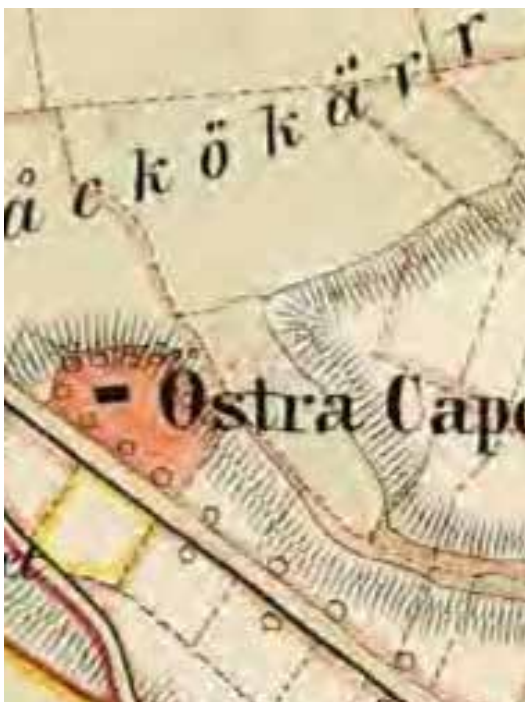
Kyrkogården utökades år 1849 åt väster. Trädkransen runt kyrkogården är illustrerad i kartan med små ringar. En allé löper även längs vägen till Eksjö. Karta 1855, Lantmäteriet.

1849 utvidgades kyrkogården mot väster och fick den utsträckning den har åt det hållet idag, dvs motsvarande den västra delen av kvarter 1, 2 och 3. I anslutning till kyrkogården låg även en kolerakyrkogård som i samband med utvidgningen kom att inkluderas i kyrkogårdens område. Den f.d. kolerakyrkogården bör ungefär ha motsvarat de västra delarna av kvarteren 12–15.

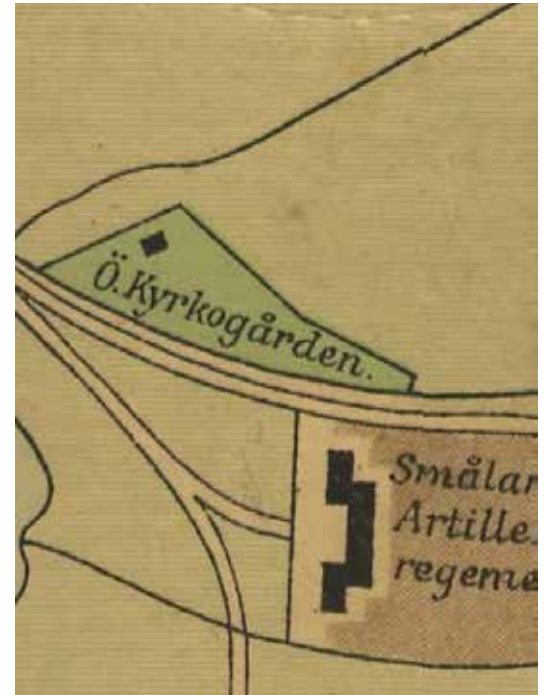
Med järnvägens tillkomst fick kyrkogården en ny gränsdragning åt söder. Kyrkogården har även vid sekelskiftet 1900 utökats öster ut, och följer banvallens sträckning.  
Karta 1900, Lantmäteriet.

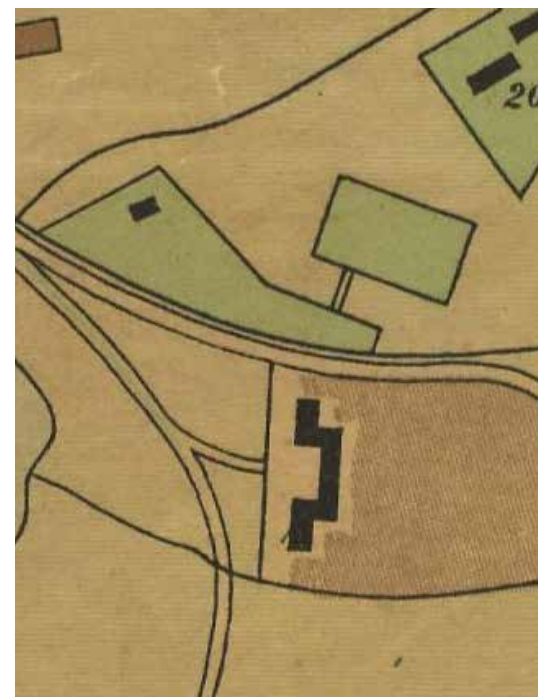
De första kvarteren på höjden tillkom år 1902. Området hade en symmetrisk plan med mittaxel.  
Karta 1927, Lantmäteriet.

Med den växande staden följde behovet av en större kyrkogård. 1902 anlades den nya utvidgningen sydost om den gamla. Kyrkogården anläggs på en delvis konstgjord förhöjning i det som tidigare varit sankmark, och en dalsänka markerar nivåskillnaderna. Anläggningen gjordes enligt moderna mått med regelbundna och rätvinkliga kvarter med raka gravrader, kantade av alléer och hägnade av hagtornshäckar. Kvarteren i öster består av gravplatser för allmänna linjen, medan de västra kvarteren på ömse sida av huvudingången består av köpegravar. Ytterligare en utvidgning genomförs 1928, kvarter tillkommer då åt väster och norr. Den ursprungliga planen visar på raka köpegravskvarter i väster och norr, medan området i nordöst utgörs av ytterligare kvarter till den allmänna linjen. Utformningen av de kvadratiske kvarteren kom dock att ändas, istället anlades de bågformiga kvarteren 23 och 27. Några uppgifter om när och vem som stod för ritningar har inte hittats men utvidgningen får en mycket medveten och formstark utformning. Gravraderna följer halvcirkelformade linjer och förstärker samtidigt den tvärgående allén. Gravvårdarna i dessa kvarter blir uteslutande moderna utan grusbäddar och stora monument.

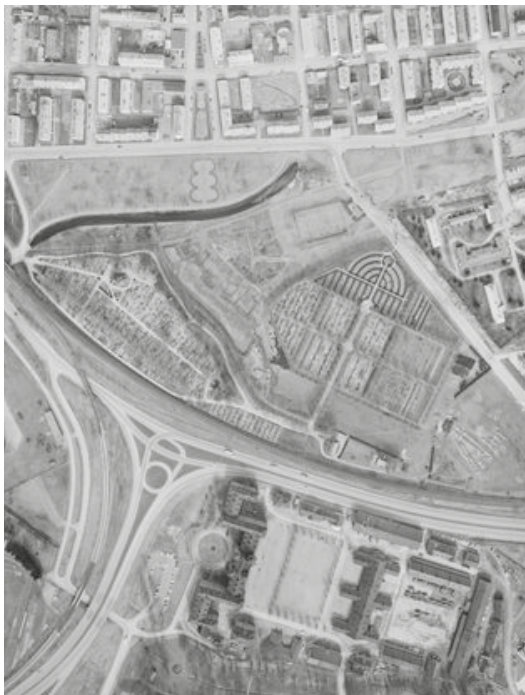
Kyrkogårdens utveckling över tid avspeglas i de olika kvarterens utformning.  
Ortofoto 1965, Lantmäteriet.

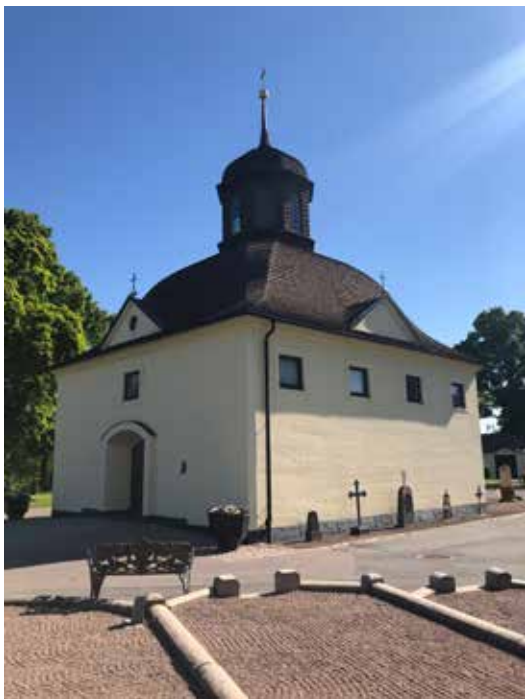
Kapellet har en central placering på den äldsta delen av kyrkogården.

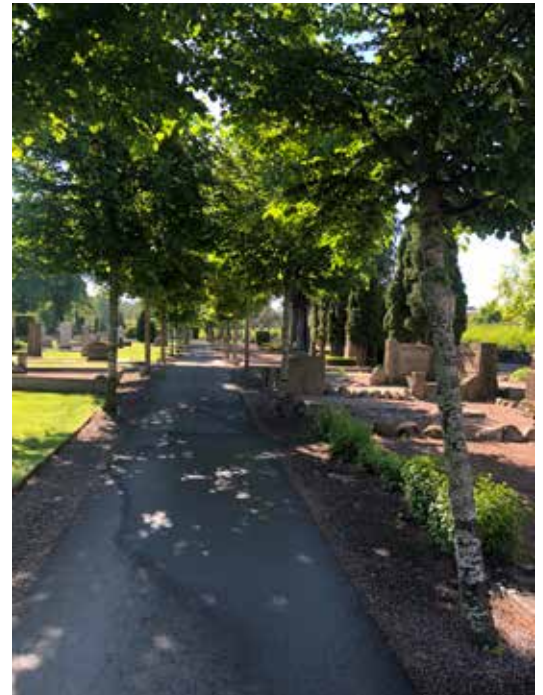
Trädrader ramar in kyrkogårdens huvudgångar. Vissa grusgravar på den äldre delen av kyrkogården har häckomgärdade grusgravar.

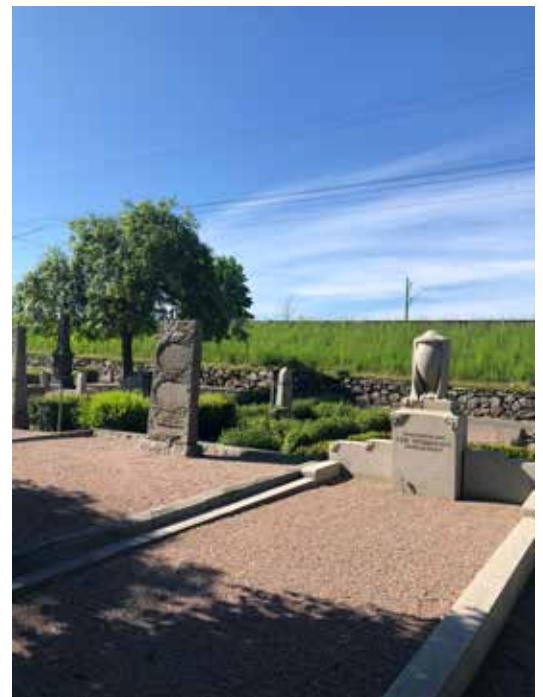
Den äldre delen av kyrkogården kännetecknas av högresta vårdar på grusgravar.

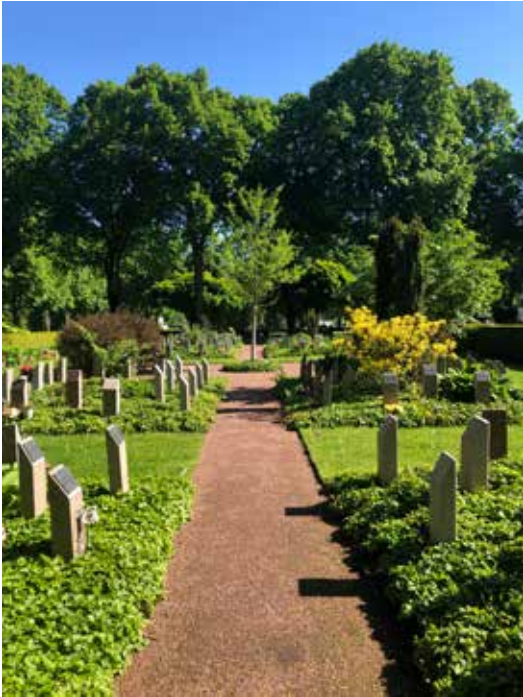
Ett omlagt kvarter har placerats i kvarter 33 med perennplanteringar och lägre diagonala stenvårdar.

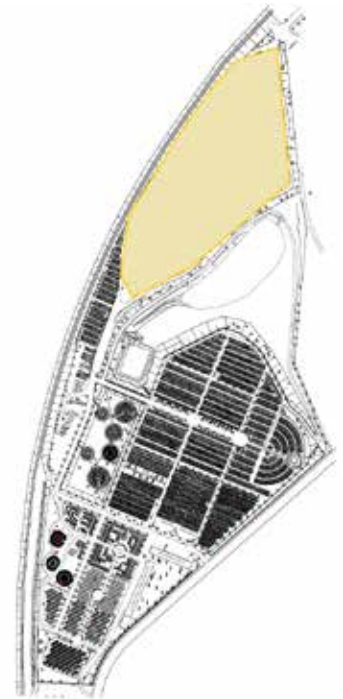
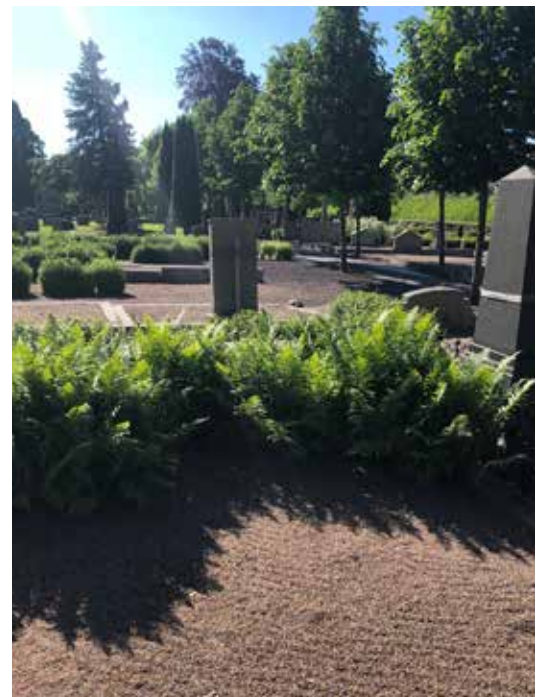
Grusgravar med högresta vårdar och inslag av tidstypiska planteringar med bland annat ormbunkar är ett karaktärsdrag på kyrkogårdens äldre del.

Med tanke på hur sällsynt det idag är med grusgravar bör samtliga grusbäddar i området bevaras. Detta gäller även de kvarvarande grusgångarna. Förnyelse med nya gravvårdar bör i första hand ske på annan plats på kyrkogården, där så ej kan ske skall nya gravvårdar anpassas till de befintliga vad gäller konstnärlig och monumental ambition.

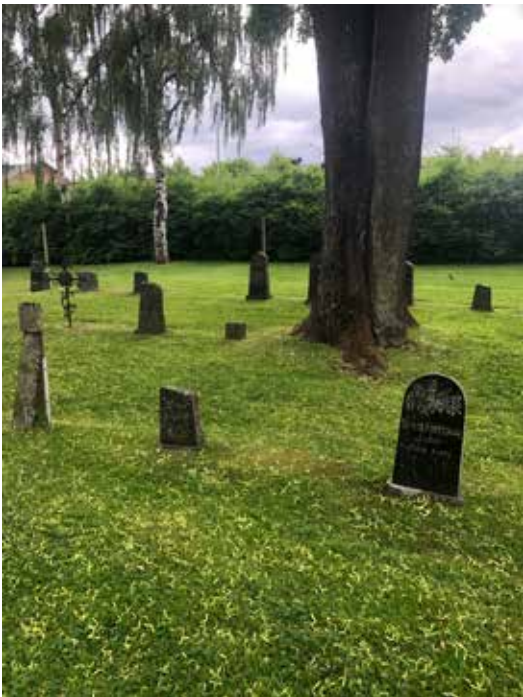
I kvarter 19 står en samling av vårdar musealt uppställda. Vårdarna som minner om allmänna linjen kommer sannolikt från de kvarter som uppfördes 1902 respektive 1928.

Kvarter 19 utgör en exposé av olika vårdar från olika perioder, av olika material, social klass och med olika personhistoriska värden. Här finns en gjutjärnsvård från 1845, flera små vårdar från 1900-talets början som kan ha ingått i den allmänna linjen, en trävård, en nygotisk gjutjärnsvård samt andra vårdar i olika representativa stenmaterial.

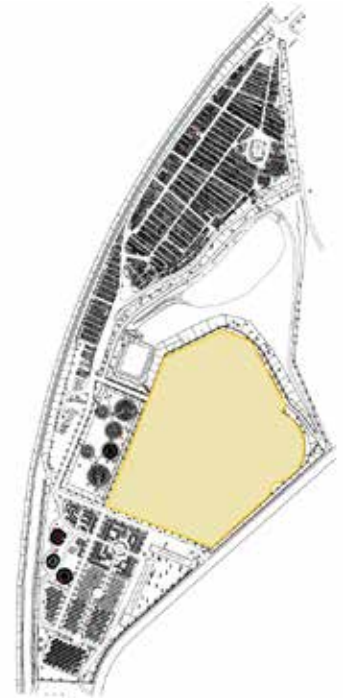
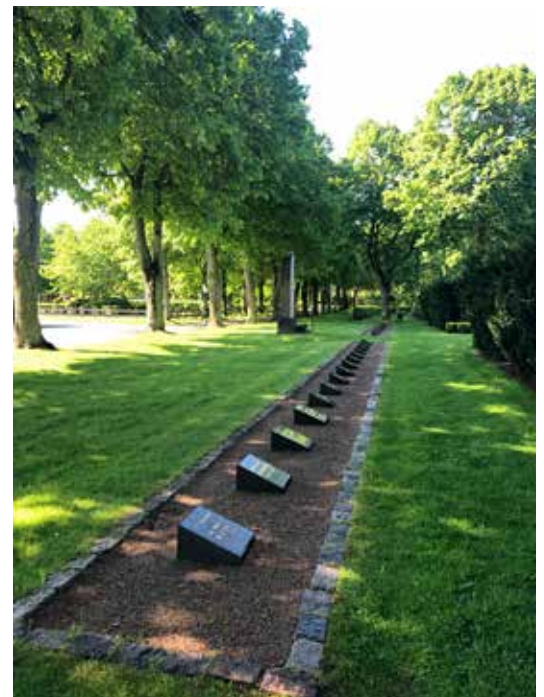
Regementets gravvårdar är samlade i kvarter 35. Vårdarna är enhetligt utformade och placerade på en linje med en högst värd i mitten.

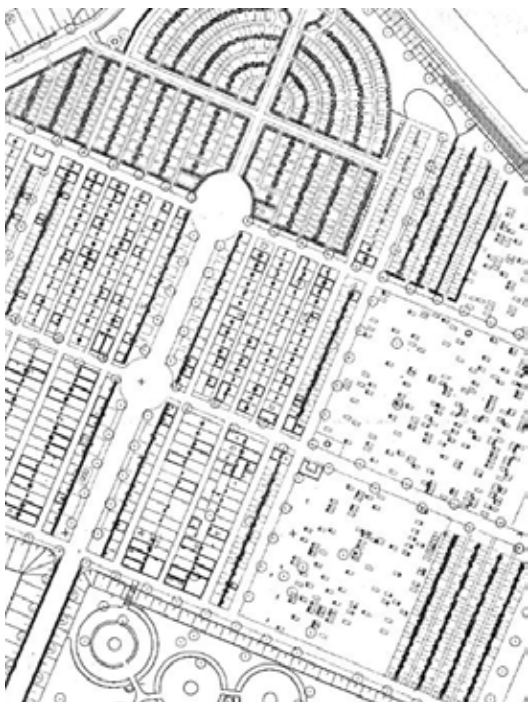
Kvarterens olika karaktär framträdde tydligt före den omfattande omläggningen av kyrkogården i mitten av 1970-talet. Kvarteren med vårdar från allmänna linjen bestod av öppna gräsytor, medan de övriga kvarteren har en tydlig rumslig indelning.

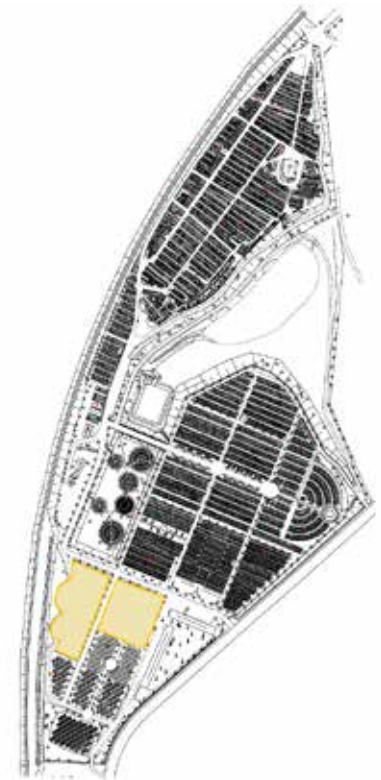
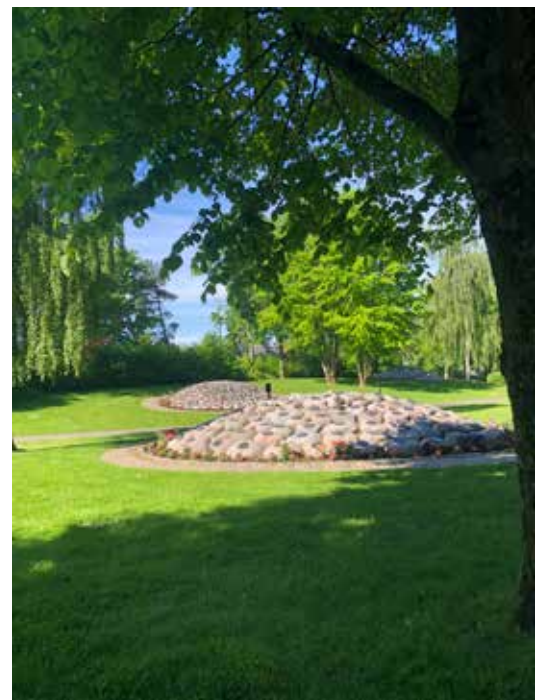
Inom utvidgningen från 1970 ligger askgravlunden med stenkumlar.

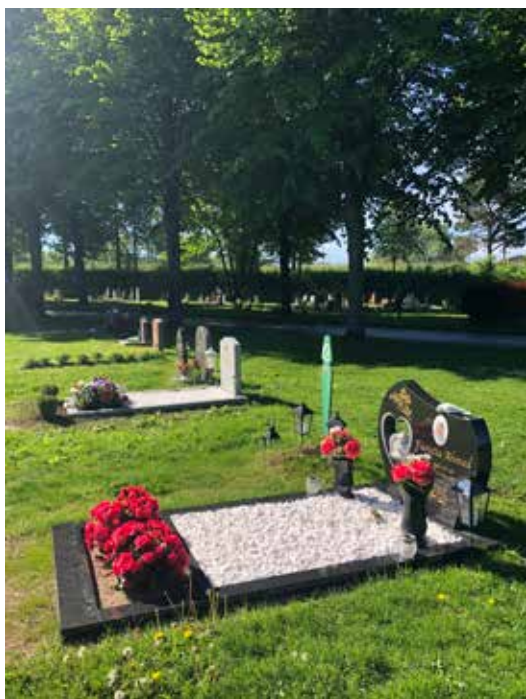
Den omlagda delen har diagonala gravrader vilka är riktade mot Mecka.

Området har ett kulturhistoriskt värde genom att vara Jönköpings första muslimska begravningsplats. Som sådant speglar detta det nya mångkulturella samhället. Till uttrycket hör även den traditionella orienteringen av gravar och gravrader mot Mecka. Enskilda gravvårdar är tidstypiska och speglar den brokighet som ryms inom gravvårdskulturen.

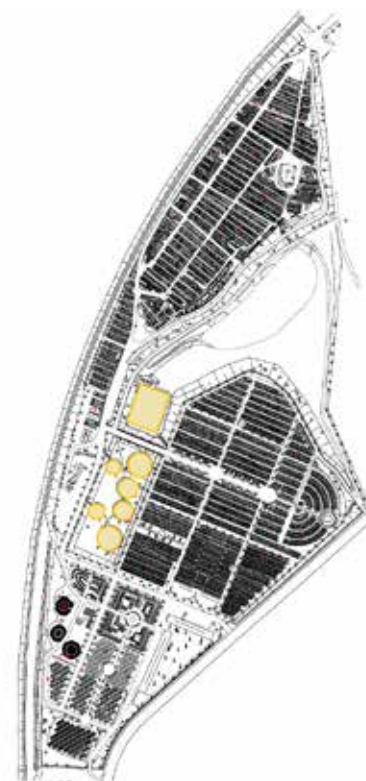
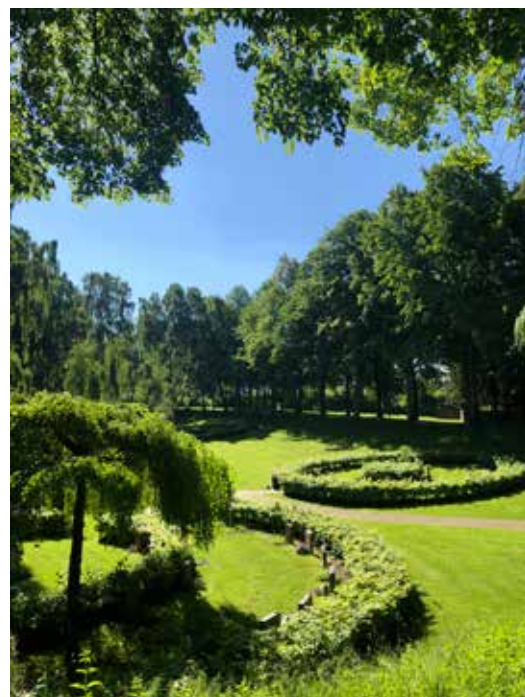
I sänkan ligger de cirkelformade kvarteren vilka är karakteristiskt utformade.
