# Dunkehalla kyrkogård

Kulturhistorisk inventering och förslag till bevarandeplan  
Ljungarums socken i Jönköpings kommun, Jönköpings län, Växjö stift

Jönköpings läns museums dnr: 289/2018  
Jönköpings församling dnr: BV 2018-29/8.7

Rapport och foto: Charlotte Mårland  
Grafisk mall: Anna Stålhammar  
Distribution: Digital Pdf

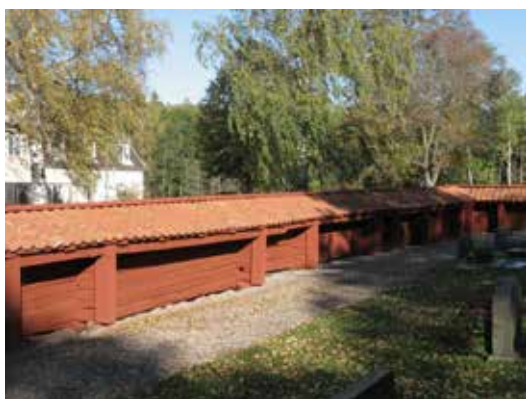
En av landers få bevarade kyrkobalkar finns i Brandstorp i Habo kommun.

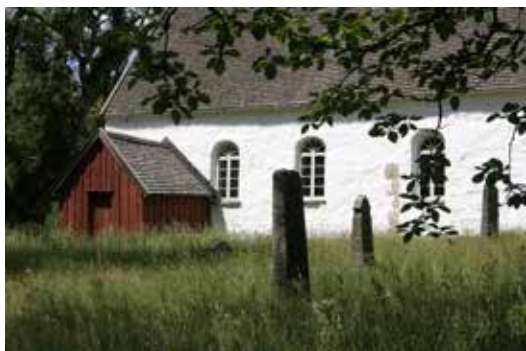
Den förindustriella kyrkogården var en ängsmark med endast få vårdar av beständigt material. Här har karaktären blivit bevarad på Ornunga gamla kyrkogård, Vårgårda kommun.

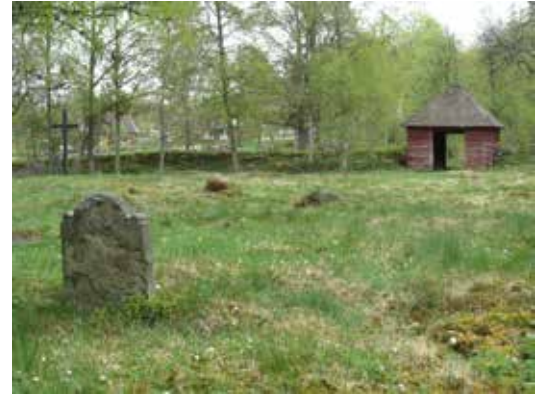
Åsenhöga ödekyrkogård (Gnosjö kommun). På denna kyrkogård är mycket av den ålderdomliga, ängsliknande karaktär, som varit vanlig i äldre tid bevarad.

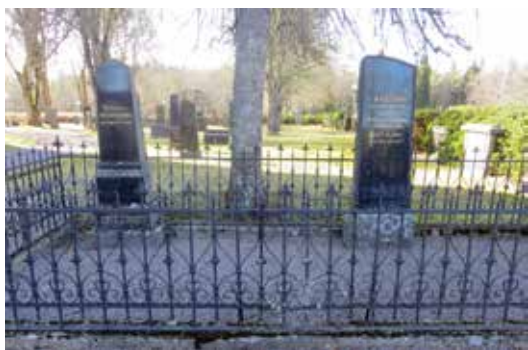
På de mer påkostade köpegravarna var både gravvård och inhägnad omsorgsfullt utformade. Här ett exempel från Norra Solberga kyrkogård i Nässjö kommun.

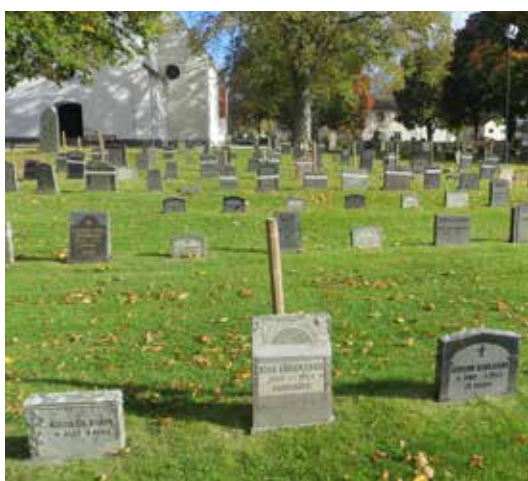
På kyrkogården i Ingatorp (Eksjö kommun) kan man uppleva den allmänna linjens gravområde med små anspråkslösa vårdar tämligen intakt.

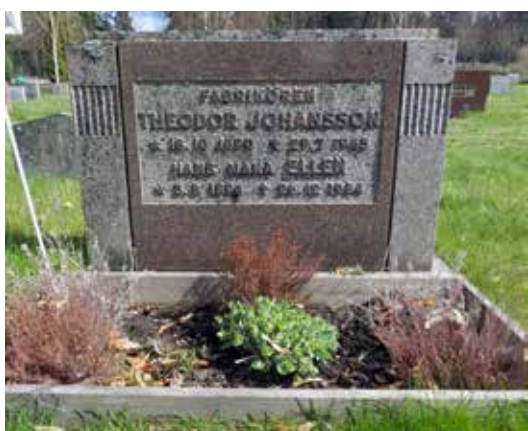
Ett exempel på en gravvård från 1960-talet på begravningsplatsen i Aneby.

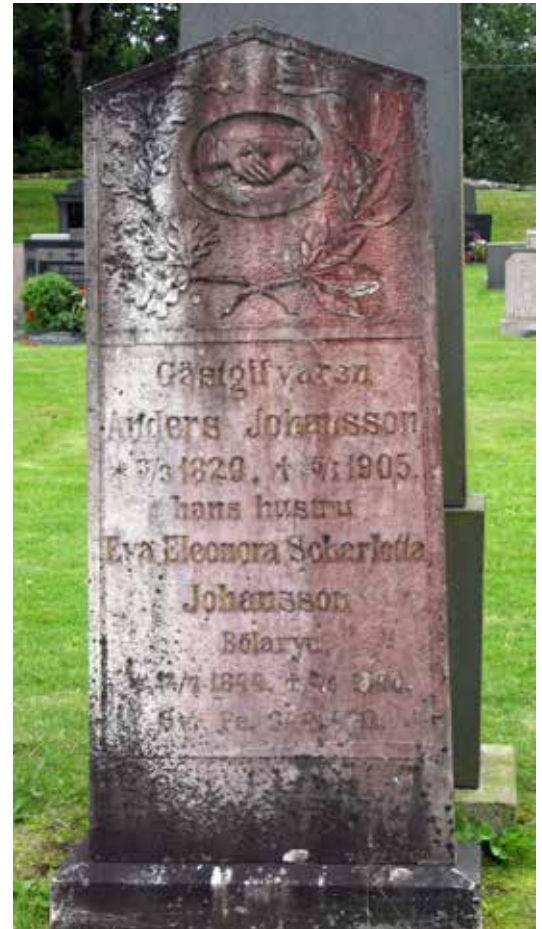
Biologisk påväxt, troligen rödalger, på en gravvård på Villstads kyrkogård i Gislaveds kommun.

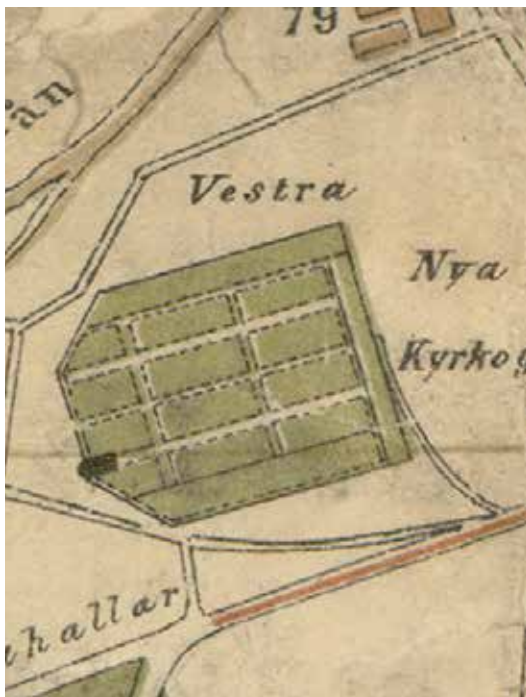
Kyrkogårdens ursprungliga utformning med en symmetrisk kvartersindelning. Dunkehalla kyrkogård var vid denna tid benämnd Västra nya kyrkogården. Lantmäteriet, karta 1906.

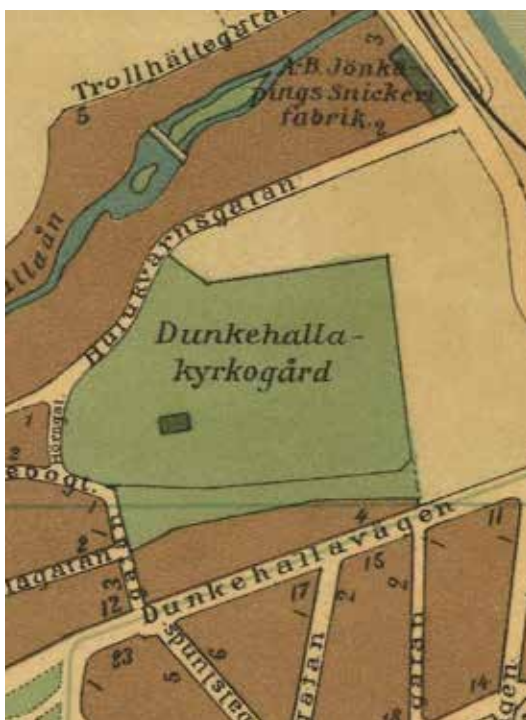
Kyrkogården utvidgades redan år 1920, och fick då en asymmetrisk plan. Efter utvidgningen kom kapellet att ligga längre från kyrkogårdens södra entré. Lantmäteriet, karta 1924.

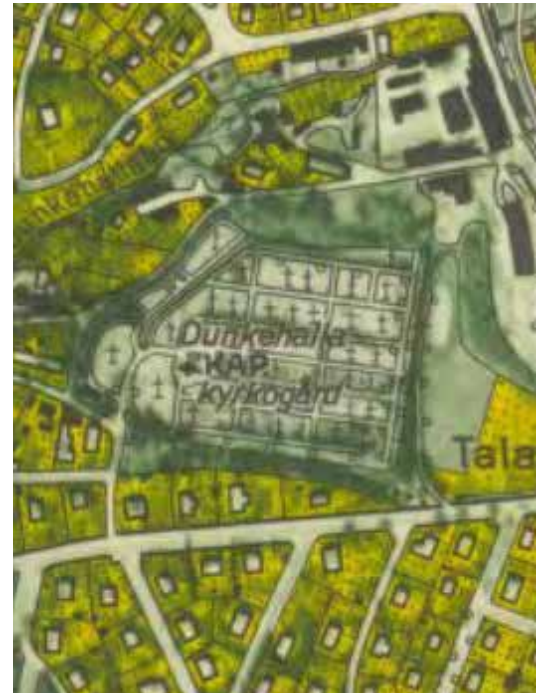
Kyrkogårdens getaltning har varit relativt oförändrad under senare delen av 1900-talet. Ett mindre område söder om kapellet har omgestaltats som minneslund, i övrigt är kyrkogårdens kvartersindelning intakt. Lantmäteriet, Ekonomiska kartan 1954.

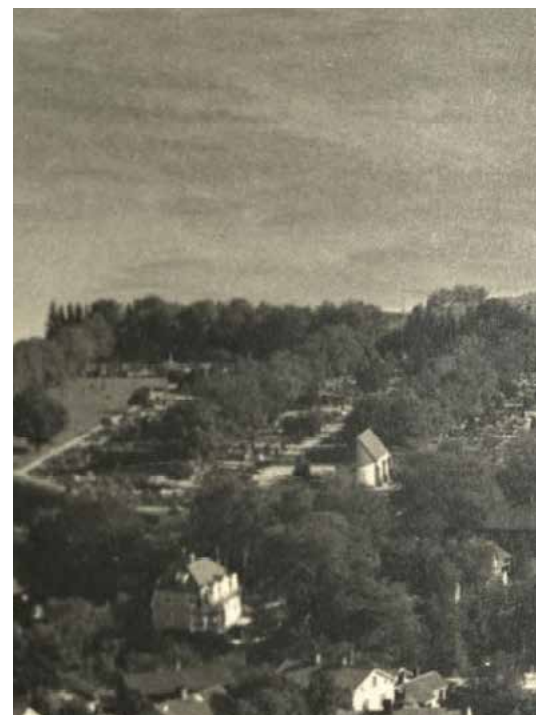
Kyrkogårdens norra kvarter var ursprungligen en sammanhängande grösyta med vårdar från allmänna linjen. Kvarteren har senare omgestaltats. Flygfotografi från väster, år 1935.

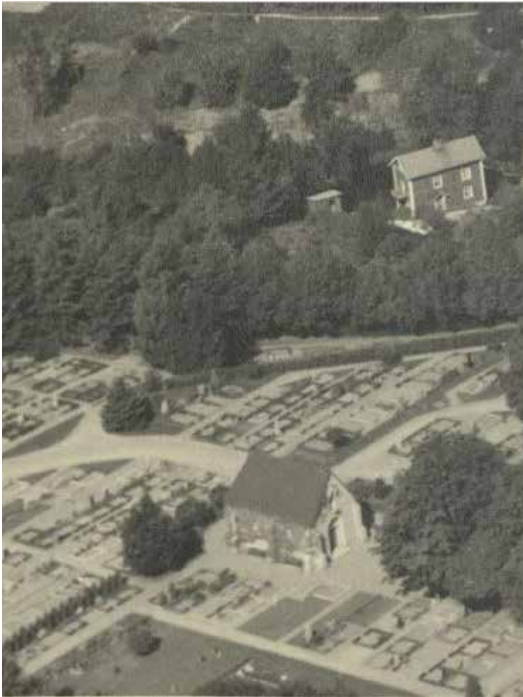
Med utvidgningen 1920 tillkom ett större kvarter för allmänna linjen i kyrkogårdens södra del. Kyrkogården har i övrigt dominerats av grusgravskvarter. Flygfotografi från söder, år 1949.

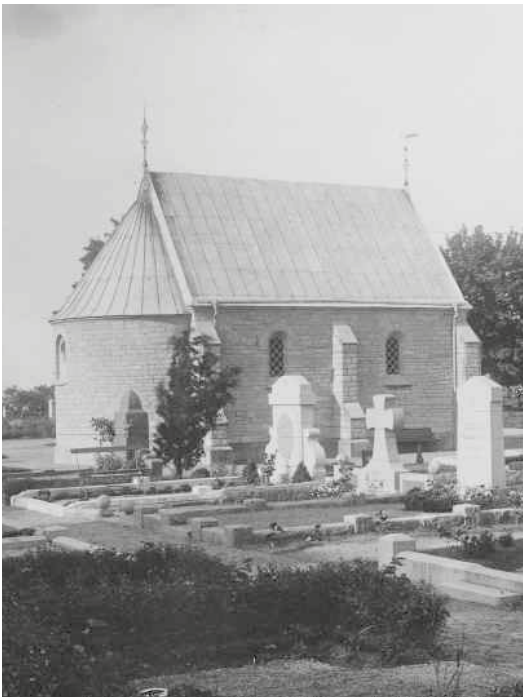
Kapellet med högresta gravvårdar i förgrunden. Idealet med de högresta familjevårdarna dominerade under 1920-talet, men kom att fasas ut under 1930-talet då lägre men bredare gravvårdar blev moderna.

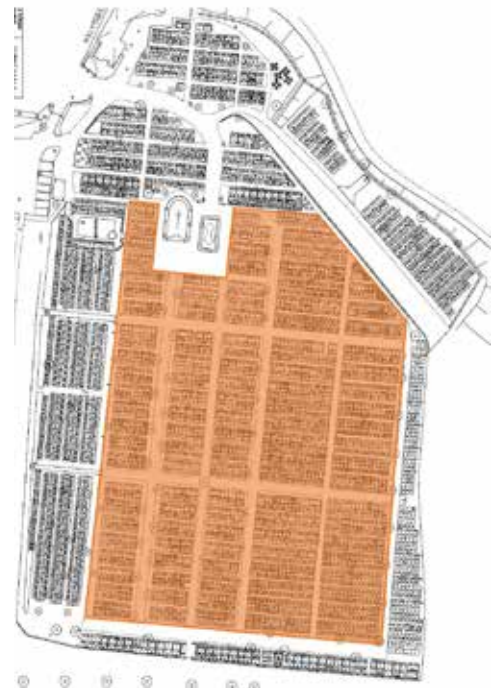
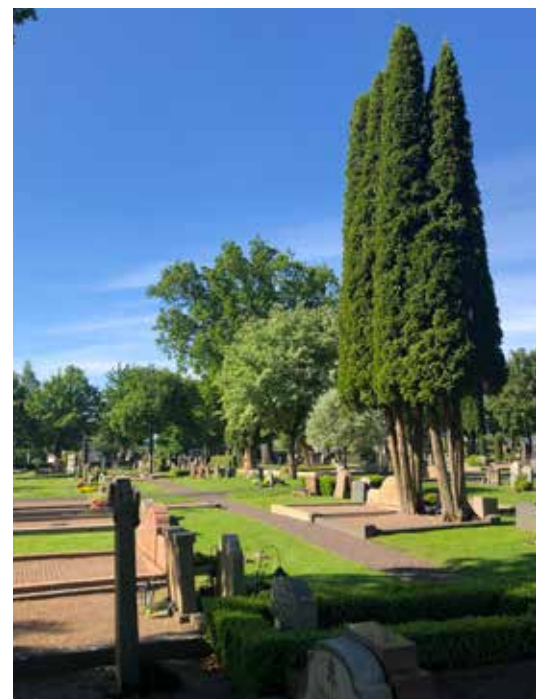
Dunkehalla kyrkogård präglas av de höga pelartujorna och de intakta grusgravarna.

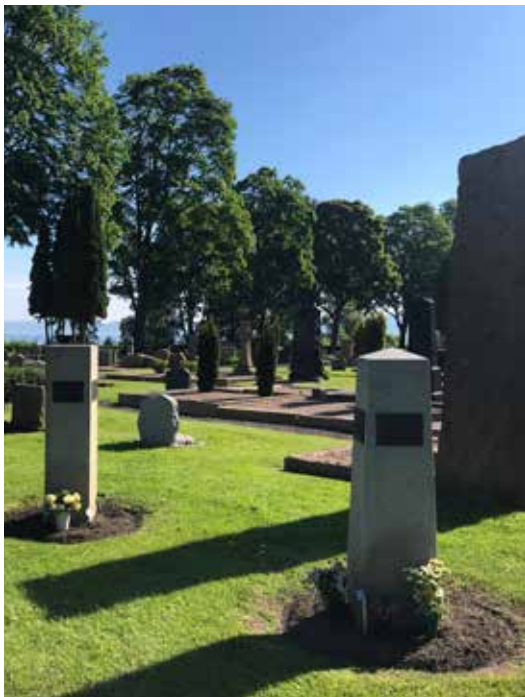
Högresta stenar för hyrgravar har rests inom områden med få intakta vårdar.

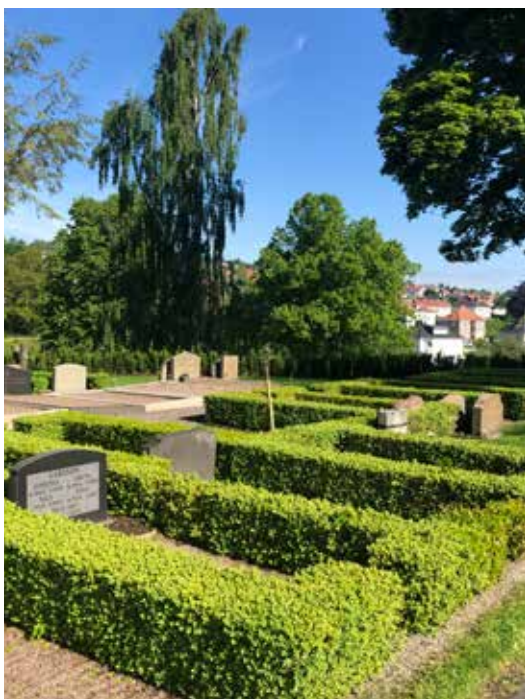
Buxbomhäckarna var ursprungligen vanliga på grusgravarna, majoriteten av de häckomgärdade gravarna har lagts igen på Dunkehalla kyrkogård.

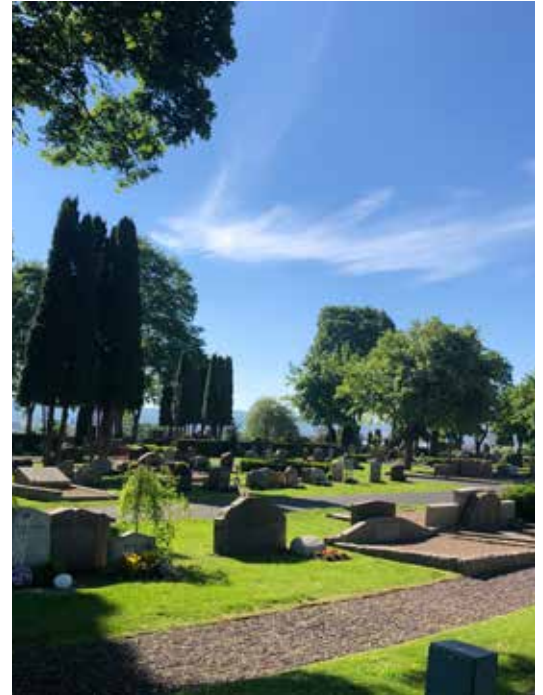
Ett fåtal grusgångar är intakta inom kyrkogårdens äldsta kvarter.

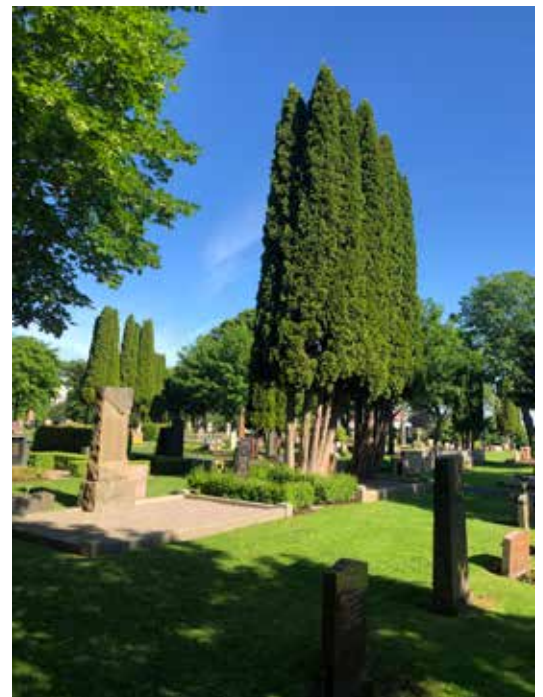
Delar av de ursprungliga kvarteren är idag relativt glesa, inte minst där stora grusgravar har ersatts av sammanhängande gräsytor.

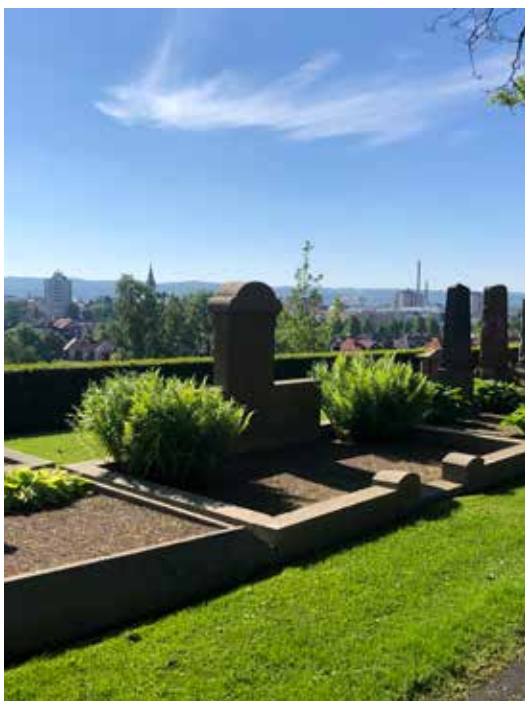
Gravkvarteren längs kyrkogårdens östra sida utgör ett välbevarat högrestandskvarter. Staden utgör en fond i bakgrunden som ger kvarteret en ovanlig inramning.

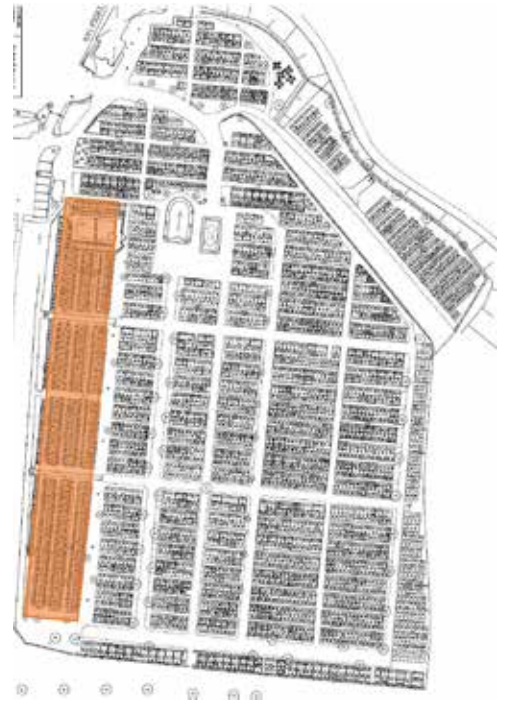
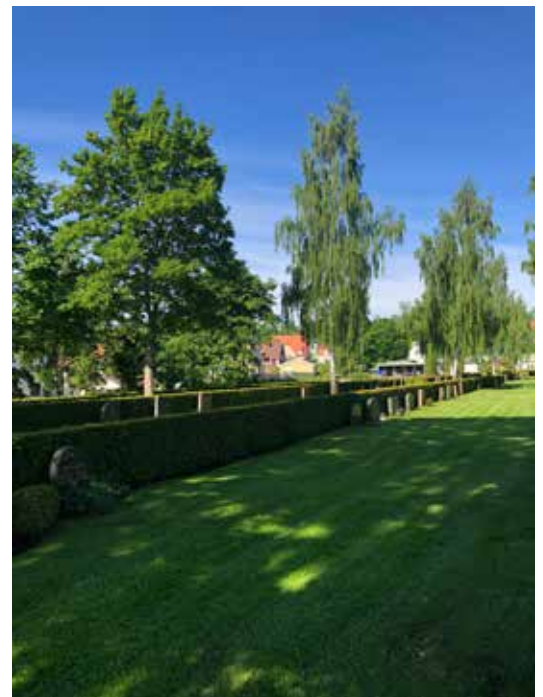
De södra gravraderna har omgestaltats över tid, på platsen låg ursprungligen den allmänna linjen. Kvarteren är bitvid mycket utglesade.

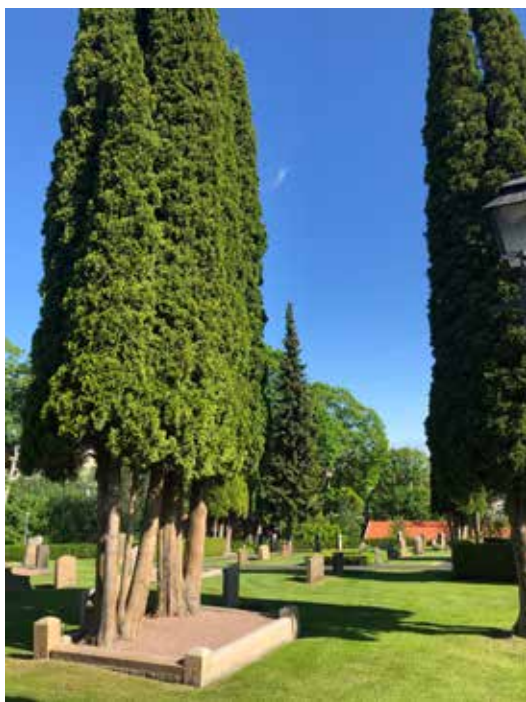
De högresta pelartujorna har ursprungligen planterats som gravprydnader. Vänster om entrén finns ett mycket högre exemplar på en mindre familjegrav med stenram.

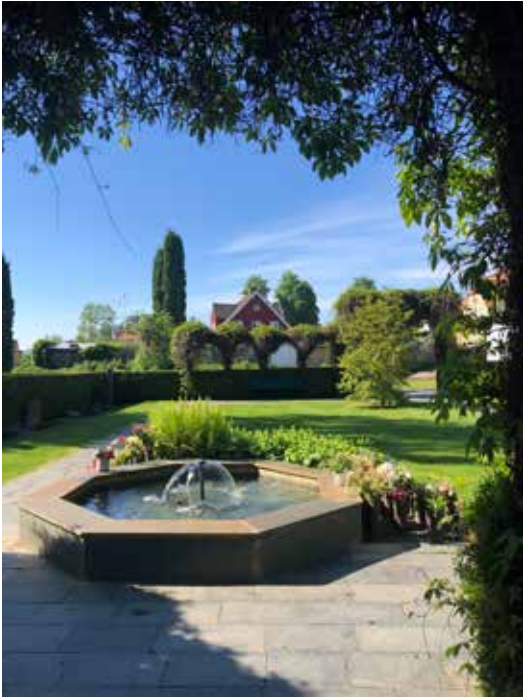
Minneslund har en modern gestaltning som bryter av mot kyrkogården i övrigt och bildar en tydlig tidsring.
