# Järsnäs kyrkogård

Kulturhistorisk inventering och förslag till bevarandeplan  
Järsnäs socken i Jönköpings kommun, Jönköpings län, Växjö stift

Jönköpings läns museums dnr: 2020-188

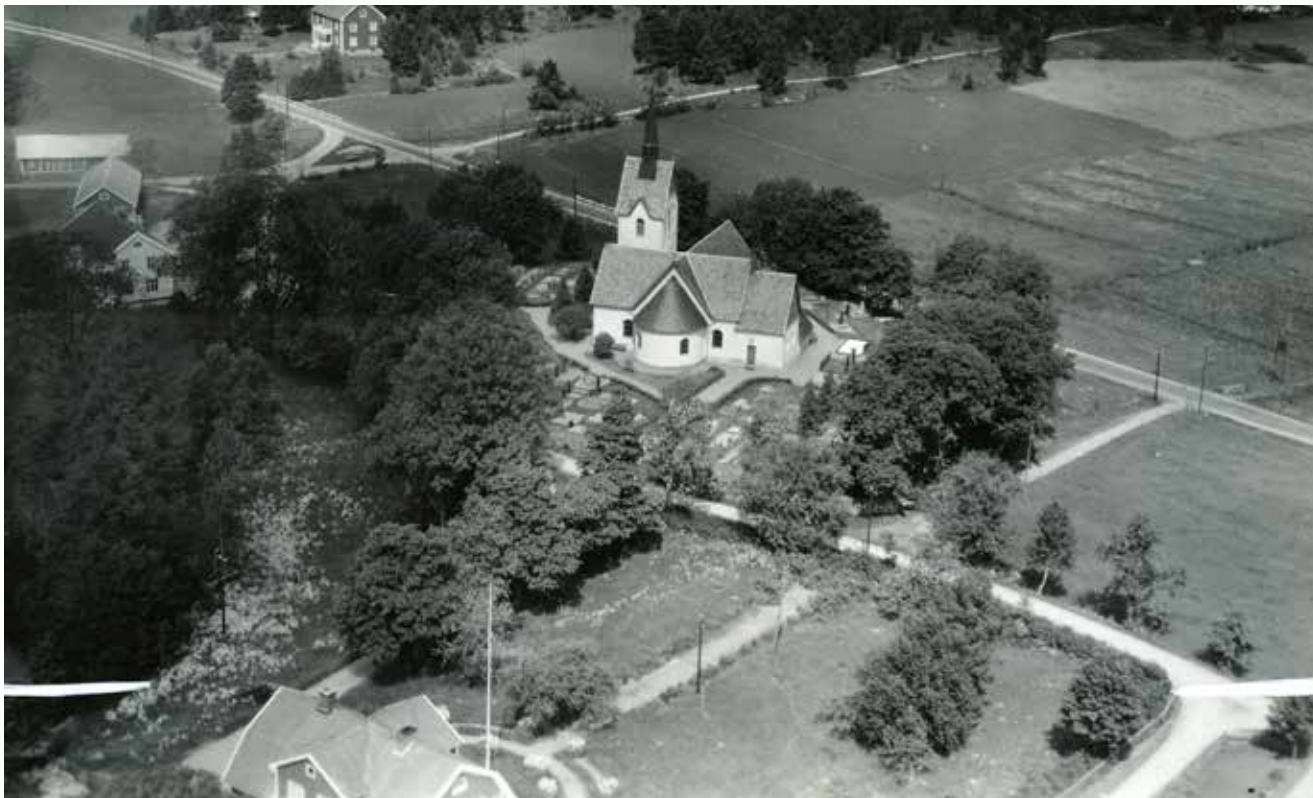
Flygbild över Järsnäs kyrkby 1947. Söder om kyrkan ligger prästgården som senare kommer att byggas om till församlingshem. I väster skimtar kyrkskolan från 1892 som numera utgör privatbostad. Kyrkogården har ännu inte erhållit sin utvidgning åt öster. AB Flygtrafik. JLM.

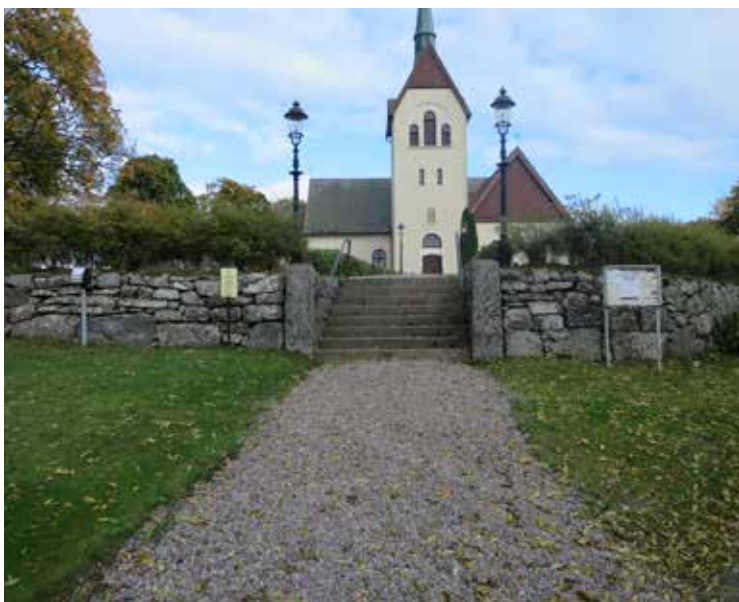
Järsnäs kyrka ligger på ett krön. Från väster nås kyrkogården via grusgång och trappa.

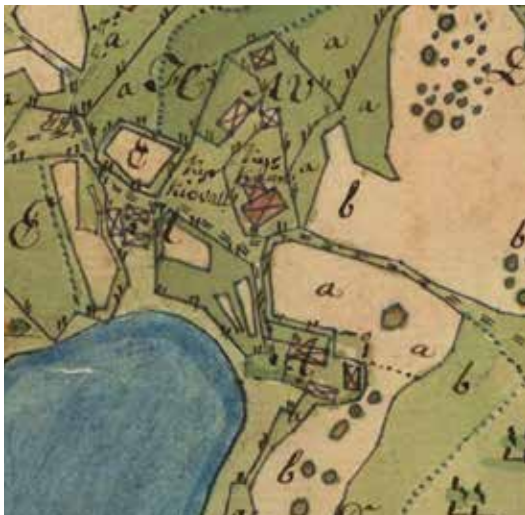
Storskifteskarta över Järsnäs 1770. Kyrkogården hade en småskalig utbredning med kyrkan orienterad åt söder. Området väster om kyrkogården benämns *Kyrkovall*. Lantmäterimyndighetens arkiv.

Kyrkogården har liksom kyrkan medeltida ursprung. Om kyrkogårdens äldre historia är föga eller inget känt. Vid en arkeologisk utgrävning 1985 påträffades direkt öster om det gamla koret ett flertal skelettgravar från 1300-talet. På en storskifteskarta från 1770 kan man avläsa kyrkogårdens gamla utsträckning, den hade då en nästan trapetsoid form, där kyrkan upptog nästan hela södra delen. Före om- och tillbyggnaden av kyrkan 1906 stod en klockstapel väster om tvärskeppet. I 1829 års inventering nämns att kyrkogården omges av en stenmur och att "på kyrkogården finnas blott några få mindre väl huggna grafstenar uppresta utan inscription". Som syns på fotografier från strax före 1906 är gravarna endast markerade med låga kullar och kyrkogården liknar mest en äng. Vid okänt tillfälle under 1800-talet utvidgades kyrkogården åt öster och en trädkrans planterades.

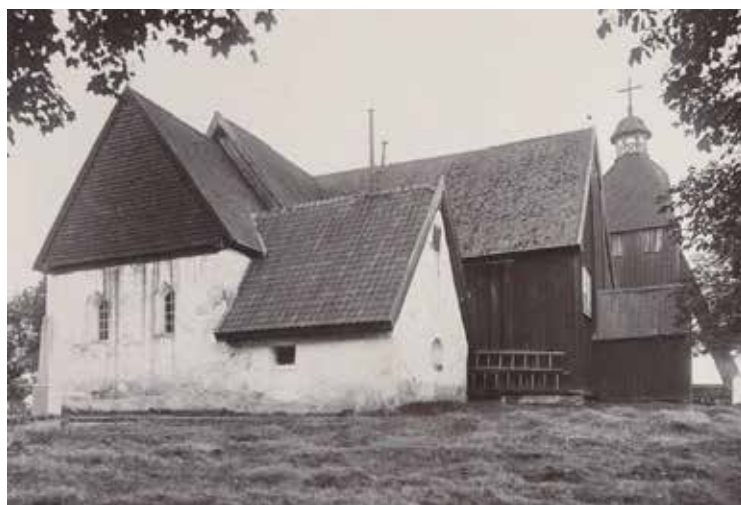
Kyrkogården strax före kyrkans ombyggnad 1906. Lägg märke till gravkullarna och avsaknaden av gravvårdar. Obelisk över Henrik Klint står som en solitär framför kyrkans forna kor. JLM.

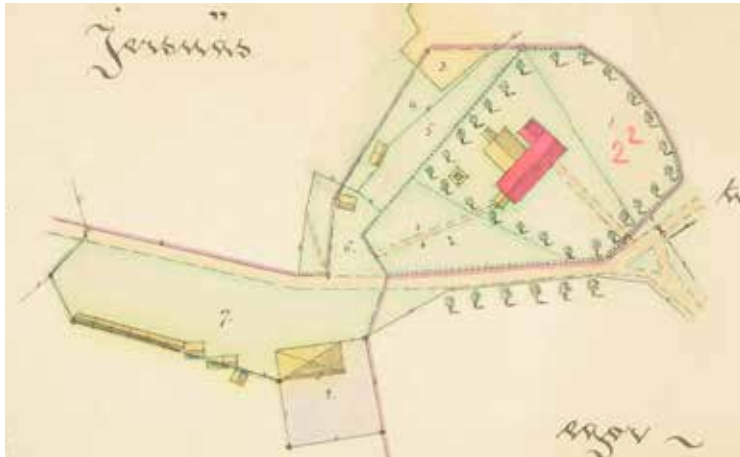
Arealmätning av kyrkogården år 1890 inför utvidgning åt norr och väster. Notera kyrkogårdens trädkrans samt kyrkstallarna intill skolhuset i sydväst. Lantmäterimyndighetens arkiv.

1890 avstyckades mark från prästgården för utökning av kyrkogården åt norr och väster. Vid förrättningen avstyckades även mark till anläggande av ny kyrkvall samt till tomt för den nya kombinerade skolan och sockenstugan. Arbetena med kyrkogårdsutvidgningen slutfördes 1895 med flyttningen och omläggningen av kyrkogårdsmuren. I samband med kyrkans ombyggnad 1905–06 försågs kyrkogården med nya planteringar, vilka troligen inbegrep den nuvarande trädkransen. 1911 togs beslut om ordnande av "de godtyckligt och planlöst disponerade" gravarna. Det stadgades att norra och västra delarna av kyrkogården även fortsatt skulle upplåtas för avgiftsfria gravar, det vill säga allmänna linjer med kronologiska gravläggningar. Dock fanns möjlighet att köpa gravplats där. Den sydöstra delen skulle förbehållas gravplatser som köpts för evinnerlig tid, där redan flera sådana gravar fanns. Östra och södra delen avsattes för gravar som köps för minst 50 år. Även dessa gravar avsågs att öppnas i ordningsföljd. 1915 togs beslut om kyrkogårdens slutliga ordnande. Vid denna tid började kyrkogården

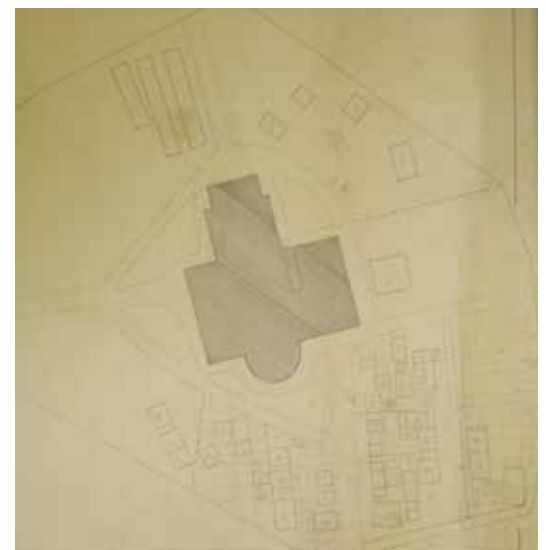
Utsnitt av flygbilden från 1947. Kyrkogårdens utseende skiljer sig föga från idag. Framför kyrkans västra entré fanns ett antal buskar och träd. Det allmänna kvarteret i nordväst hade grusbäddar och inhägnader. AB Flygtrafik. JLM.

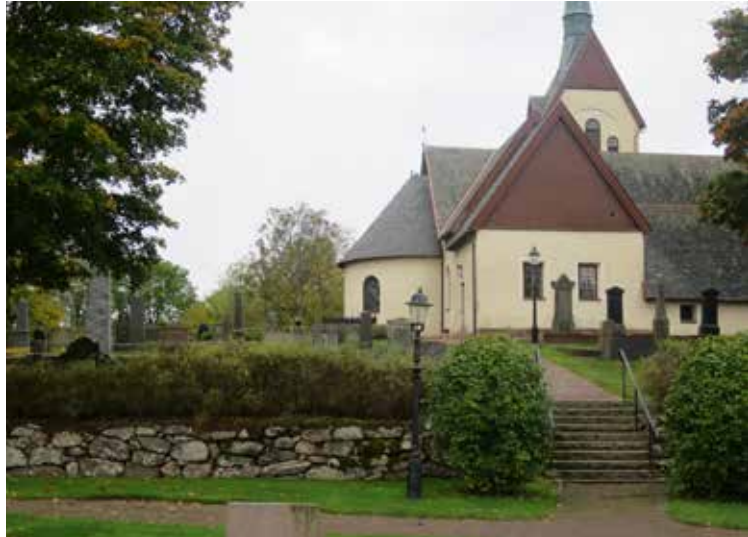
Kyrkogården ligger upphöjd i förhållande till sin omgivning och omges av terrasseringsmurar. Kyrkan ligger på en höjdpunkt där även marken inom kyrkogården sluttar åt öster. Närmast skymtar utvidgningen från 1990.

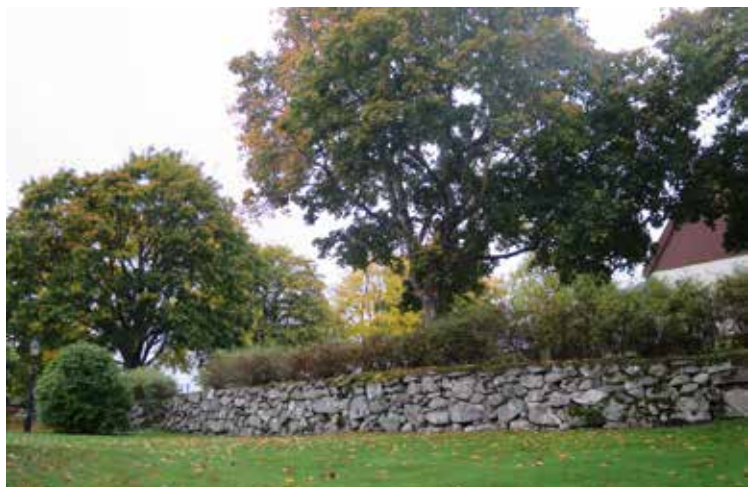
Trädkransen av lönn har en varierande ålder. De äldsta träden finns åt norr och öster. Omgärdningen har i början av 2010-talet förstärkts med en ligusterhäck. Här ett parti åt öster med äldre lönnar.

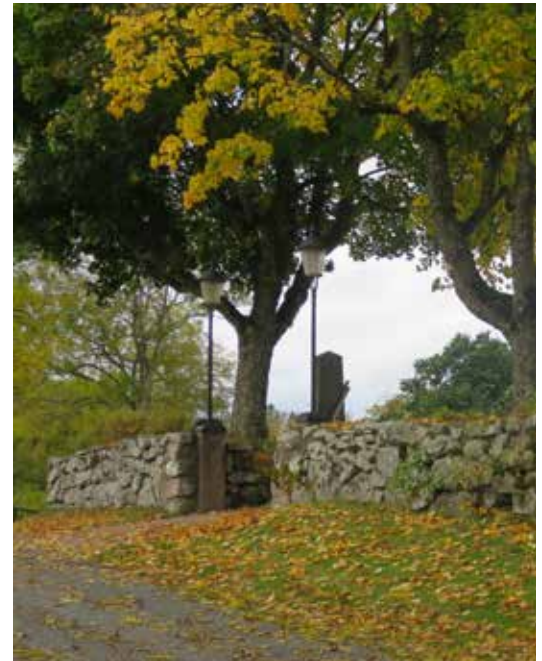
Södra ingången med grindstolpar i finhuggen röd granit infällda i muren. Smidesgrindarna från 1886 är avhängda för vinterförvaring.

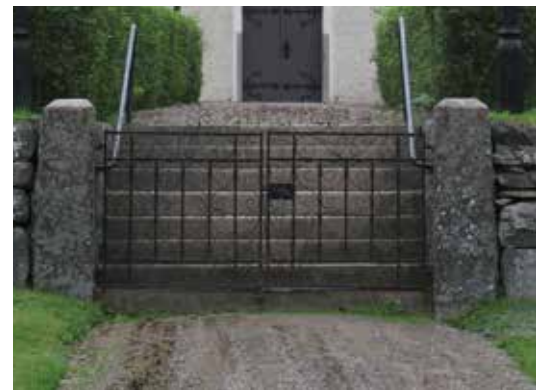
Västra ingången med smidesgrind från 1906. Foto: Robin Gullbrandsson 2008.

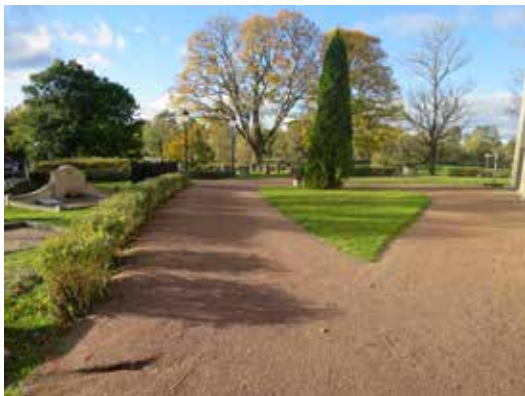
Gravkvarteren kantas av häckar vilka nyligen har tuktats till en lägre nivå. Längs ringmurens södra sträckning finns en lucka i trädkransen. Strax utanför kyrkogården växer ett antal större askar vilka bidrar till kyrkbyns ålderdomliga karaktär.

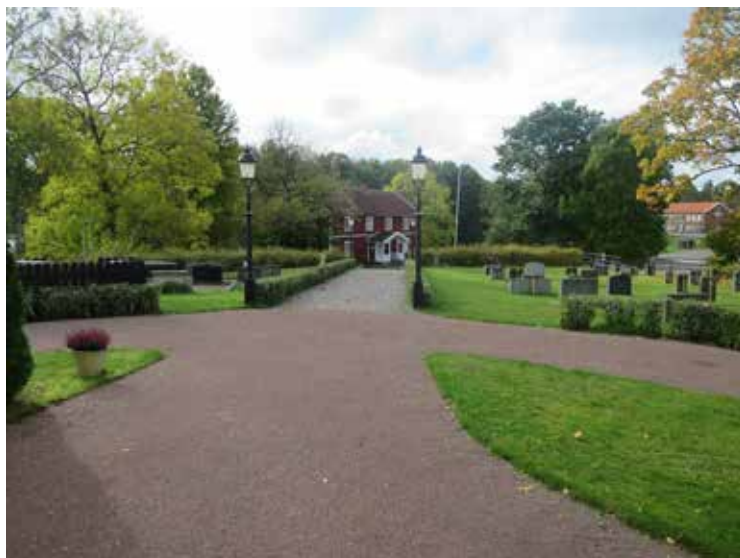
Kyrkogården har ett system med breda grusgångar, dels ringgången omkring kyrkan, dels huvudgångar från kyrkogårdens ingångar i väster, söder och öster. Nyligen har gångarna erhållit hård beläggning av stenmjöl och rött finkornigt toppgrus. Västra gången har dock kvar tidigare naturgrus.

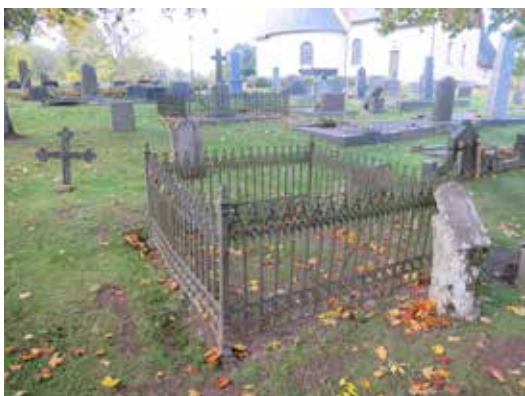
Kyrkogårdens äldsta vårdar står samlade i det sydöstra hörnet. Här finns fem gravar från tidig industriell tid, den äldsta är ett nygotiskt järnstaket från 1846 vid kyrkoherde Ponténs grav.

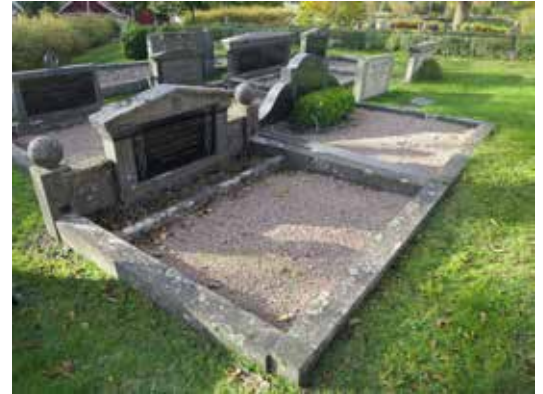
Västra delen av kvarter 4 har en sammanhållen karaktär med flertalet efterkrigstida grusgravar.

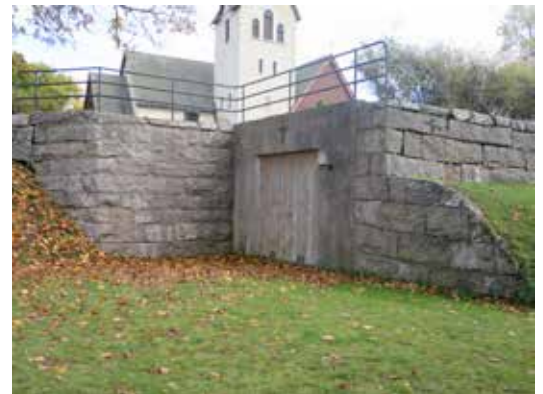
Bårhuset ligger diskret insprängt i den nordvästra slänten.

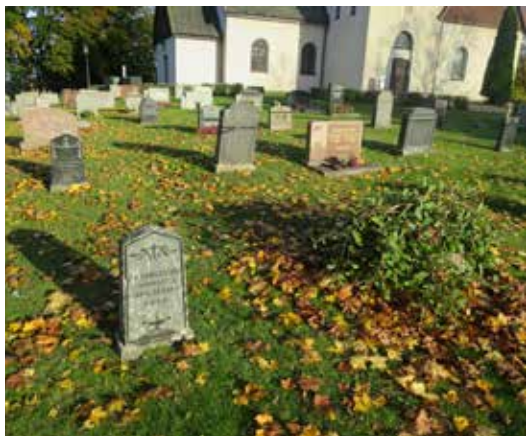
Trots inslaget av sentida gravvårdar finns fortfarande ett stort antal allmänna linjenvårdar från perioden 1913–1942.

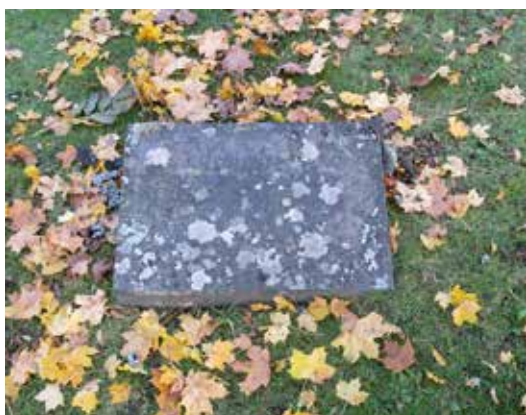
De äldre småskaliga vårdarna är av betydelse för den historiska förståelsen av kvarteret. Här återfinns vi personer från samhällets lägre sikt såsom torpare, hantverkare och soldater. Här vårdar över urmakare Olof Wendel från 1915.

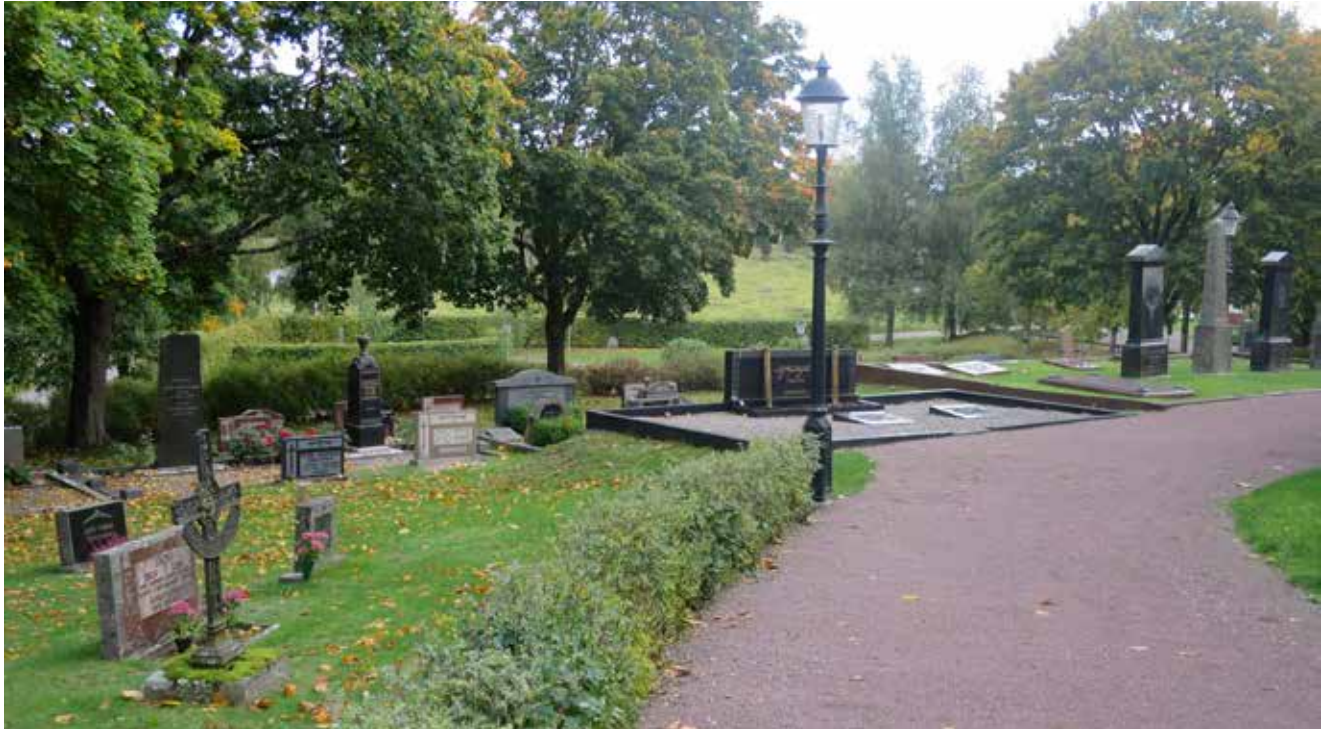
Ett stort inslag av monumentalgravar med konstnärligt påkostad utformning finns i kvarter 2 öster om kyrkan. Dessa bidrar både till estetiska kvaliteter och karaktären av typiskt grusgravkvarter.

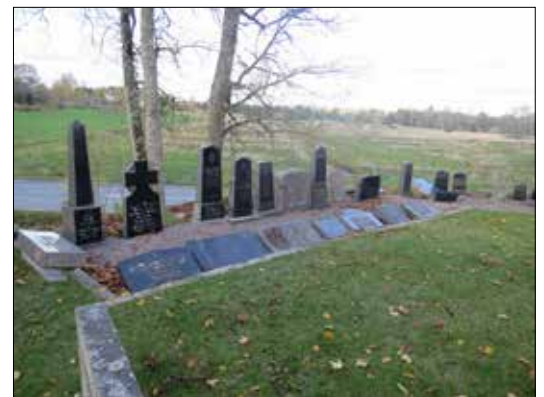
Uppställningsplats för äldre gravvårdar i västra delen av kvarter 2.

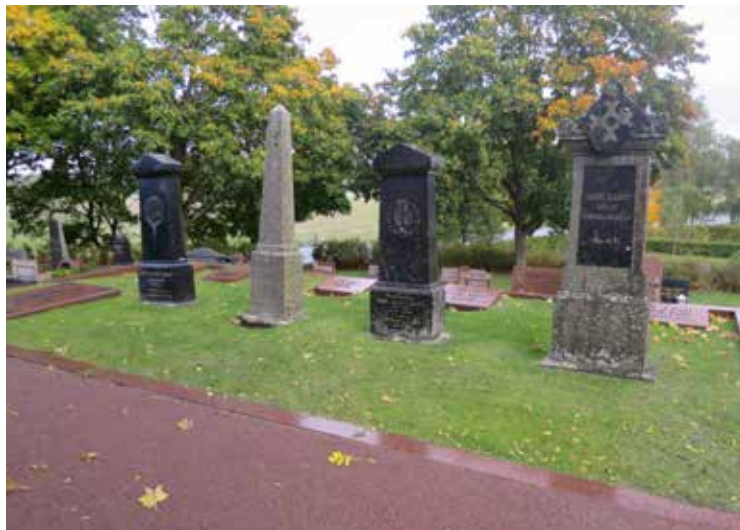
Den Klintska familjegraven dominerar intrycket med sina påkostade monumentala vårdar och inramning i polerade Tranåsgranit (tillkom 1947). Obeliskens i ljus granit över Henrik Klint från 1856 är bland de äldsta på kyrkogården.

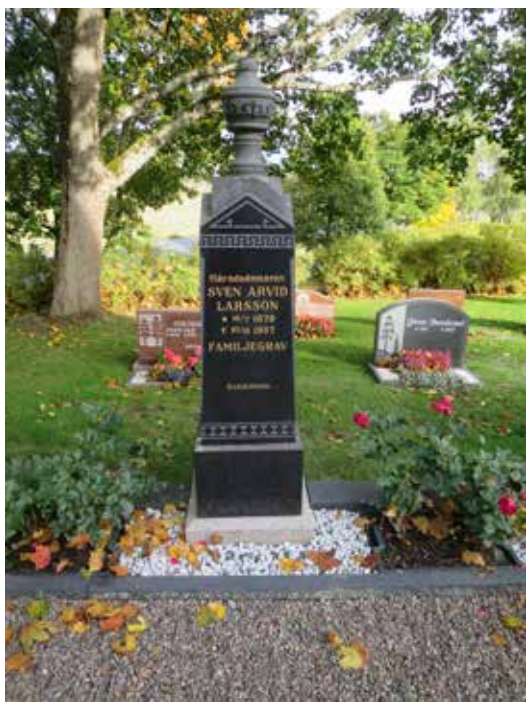
Bland de påkostade vårdarna öster om kyrkan finns den över häradshövding Arvid Larsson som bidrar med hög konstnärlig kvalitet.

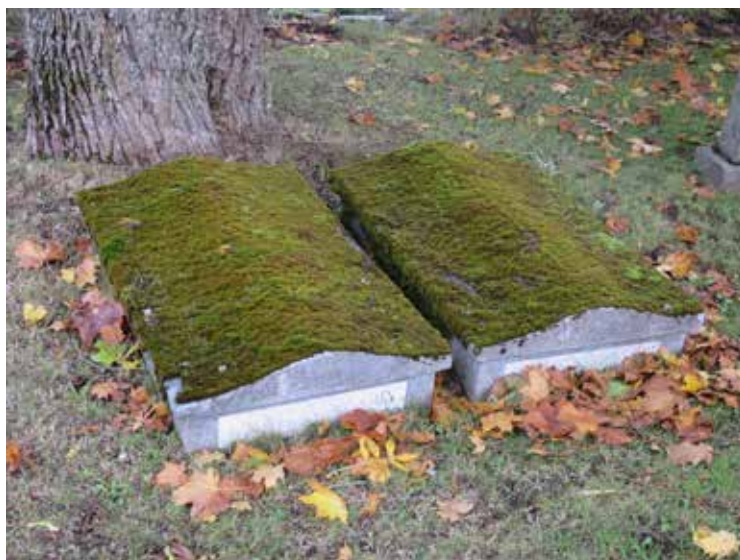
De båda gravkistorna i cement, med inskriptionstavlor i marmor, är ovanliga. Upphovsmannen är de gravsattas son stukatören Oskar Svensson.

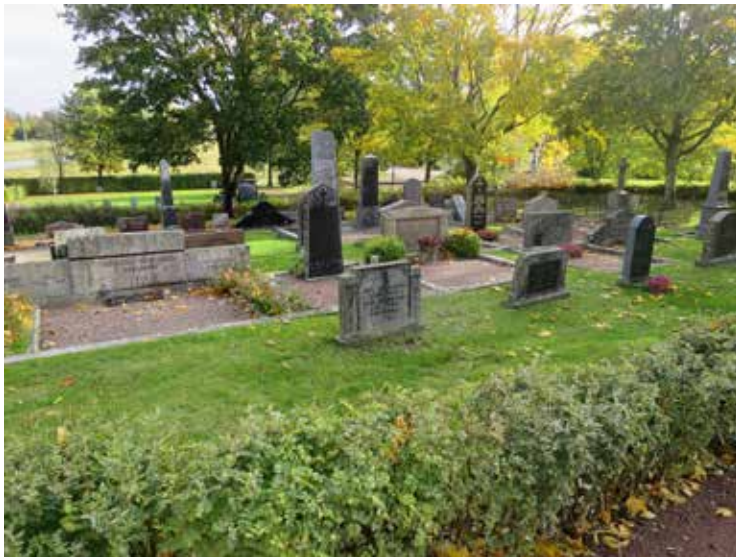
Det väl bevarade grusgravskvarteret, kvarter 3.

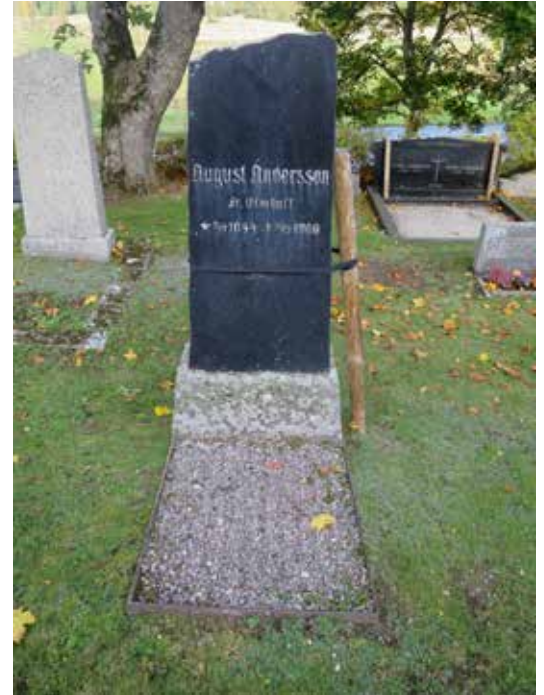
Denna grusgrav från 1908 är ovanlig då den visar på bruket av olikstora grusbäddar på kyrkogården före omläggningen 1916.

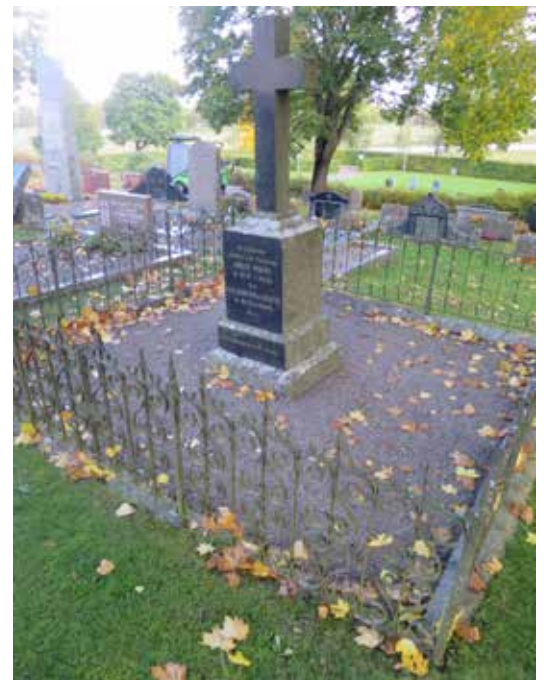
Den påkostade grusgraven över kyrkoherde Johan Magnis från 1905 är en av tre kyrkoherdegravar i kvarteret.

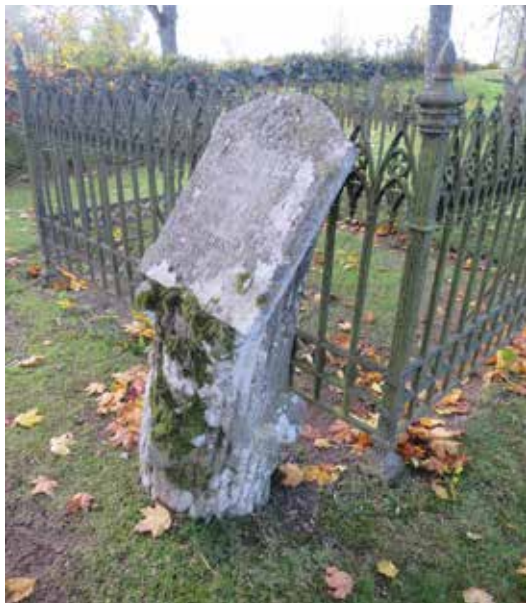
Vården över två barn till dåvarande disponenten vid Sunds glasbruk Lars Johan Andersson från 1890. Vården i sandsten och vit marmor är typisk för det sena 1800-talets naturromantiska vårdar.

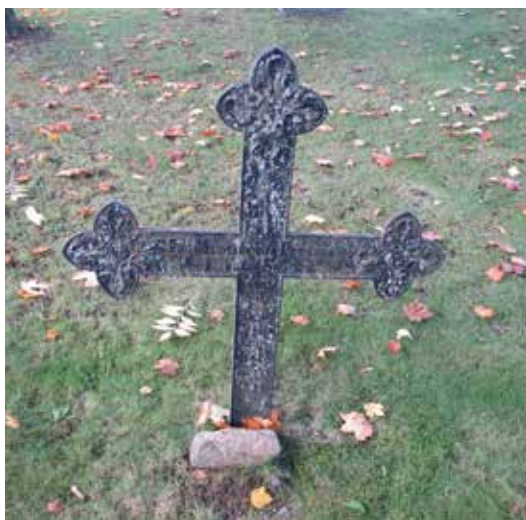
Det nygotiska gjutjärnskorset över Margareta Pettersson vid Sunds herrgård från 1879 utgör exempel på gravårdskonst tillverkad vid något av järnbruken i trakten. Vården är även av lokalhistoriskt intresse då Makarana Pettersson verkade inom väckelserörelsen i trakten.

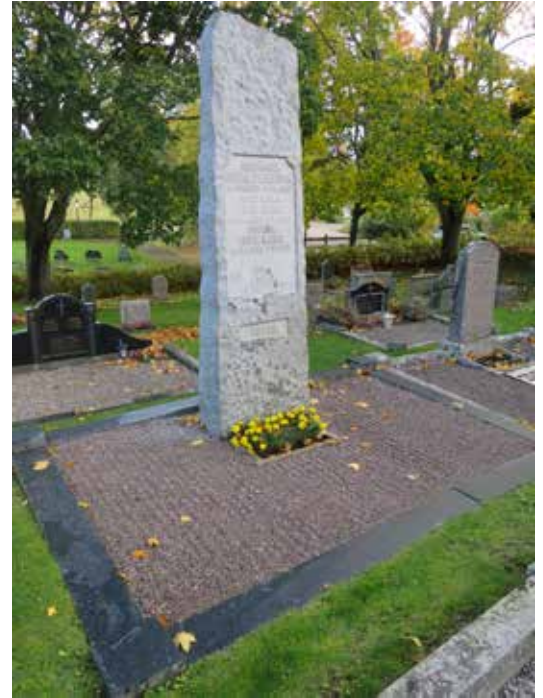
Bautastenen över godsägaren till Holma gård, Oscar Petersson är en av fyra monumentalt utformade gravar från omkring 1920 i kvarter 3.

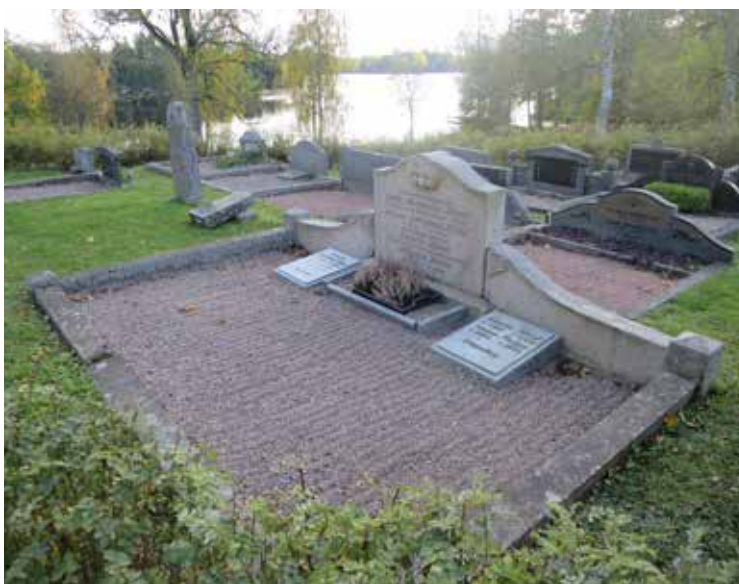
Grusgraven över Erik Magnus Klint, Svenstorp från 1928 har en sammanhållen gestaltning i ljus granit, typisk för det sena 1920-talet.

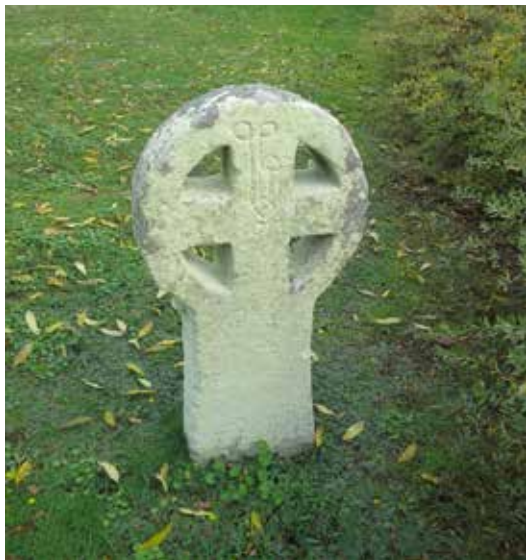
Hjulkorets med sin ristning kan möjligen vara en del av en tidigmedeltida eskilstunakista. Motsvaraande hjulkors återfinns på kyrkogårdarna i Lekeryd och Barkeryd.

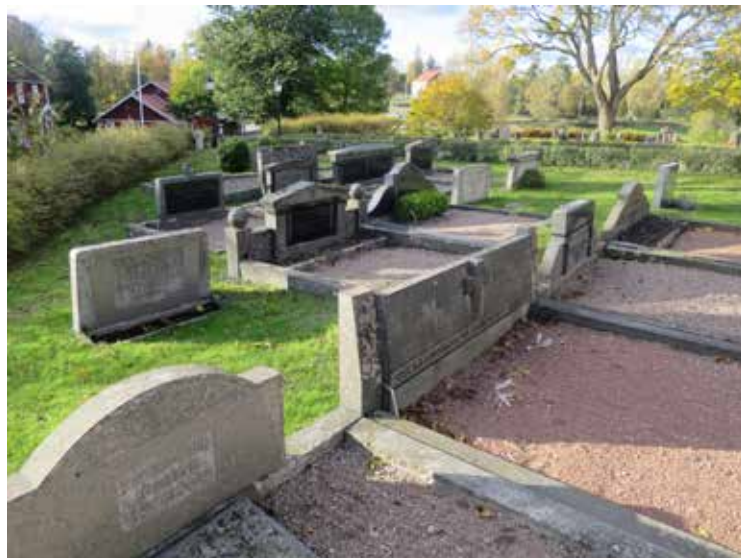
De många grusgravarna från mellan- och efterkrigstiden ger en sammanhållen karaktär.

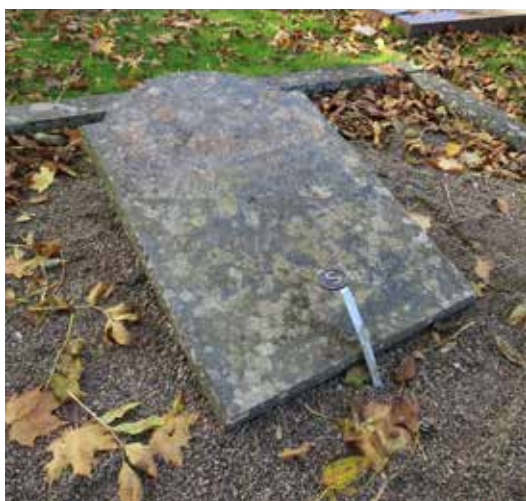
Stentavlan vid Carl Johan Höögs grav från 1922 är typisk för 1920-talets historiserande gravvårdskonst.

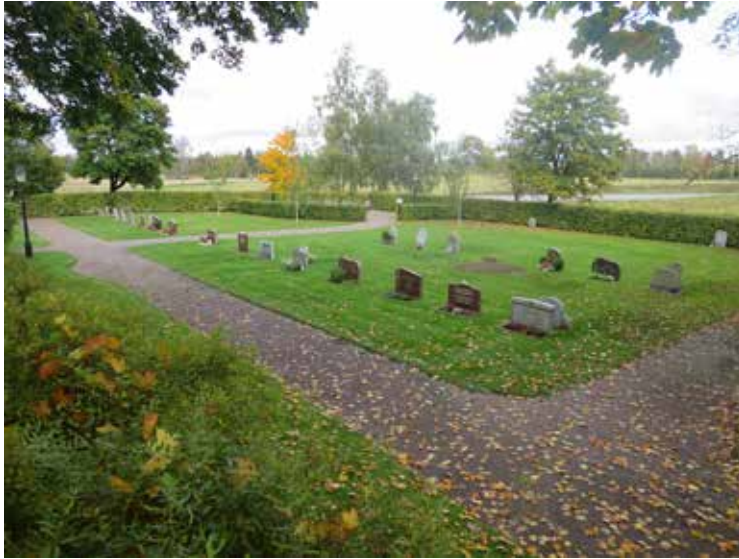
Utvidningen i öster från 1990 typisk med sina gräs-kvarter och enkla homogena gravrader.

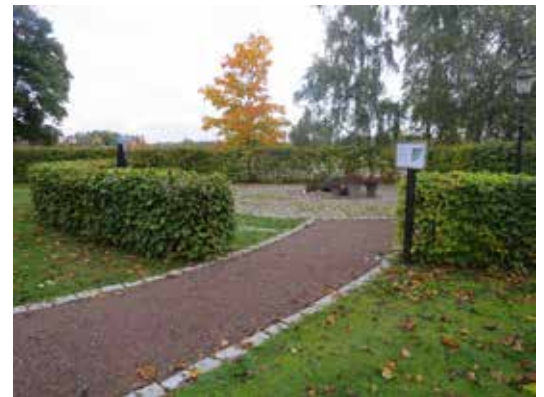
Minneslunden från 2010 ligger i det nordöstra hörnet.

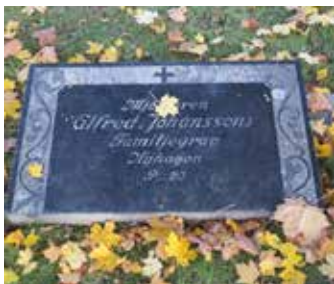
| 060:1 | Rektangulär vård i svart polerad granit med stiliserade bladrankor. 1932.<br><br>Nedvält. | Mjölaren<br>Alfred Johansson<br>Familjegrav<br>Nyhagen<br>Ps. 23 | Klass 1.<br>Tidstypisk vård vid<br>familjegrav med titel.<br><br>Vård bör åter resas. | |

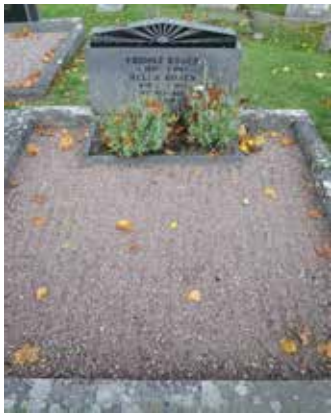
| Gravnr. | Beskrivning/år | Inskription | Antikvarisk bedömning/urval | Fotografi |
|---|---|---|---|---|
| 005:1-2 | Efterkrigstida grusgrav med stenram och vård i finhuggen svart granit. Vård med gryningsmotiv. 1957. | FRIDOLF ROSÉN<br>*1878 +1963<br>HELGA ROSÉN<br>*1877 + 1957<br>GRANSEFALL<br>JOH. 3:16 | Klass 2.<br>Tidstypisk och karaktärsskapande grusgrav. | |

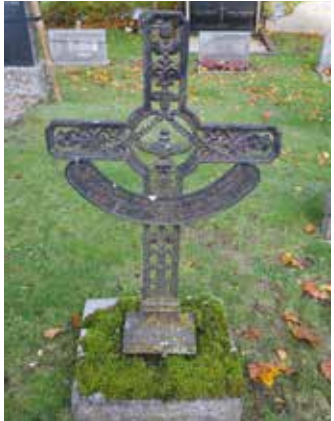
| Gravnr. | Beskrivning/år | Inskription | Antikvarisk bedömning/urval | Fotografi |
|---|---|---|---|---|
| 006:1 | Gjutjärnskors med genombruten dekor i formen av en oljelampa och blomsterrankor. Står på profilerad bas och sockel av ljus granit. Utanpåliggande svängd inskriptionsbricka i gjutjärn. 1910. | HÄR VILAR HUSTRUN LOVISA KARLSSON<br>FÖDD JOHANNESDOTTER FR. SVENSTORP<br>ÖFVERGÅRD<br>*1836 +1910 SV PSAMLBOKEN 487 V. 7 | Klass 1.<br>Tidigt industriellt gjutjärnskors.<br><br>Bör rengöras från påväxt av mossor och alger. | |

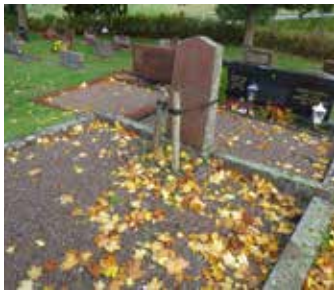
| 012:1-2 | Grusgrav med stenram i grovhuggen Tranåsgranit. Vinkelbruten vård i samma material men med polerad framsida. 1957. | KARL JOHNSSON<br>*1871 +1972<br>Svenstorp<br>Hans maka<br>HANNA<br>*1872 +1957 | Klass 2.<br>Karaktärsskapande grusgrav. | |

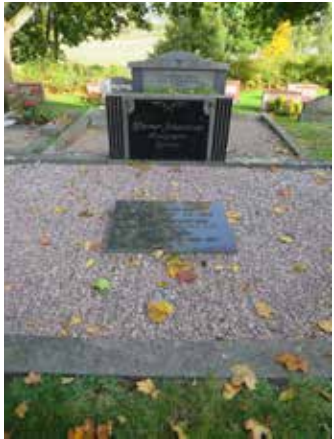
| 013:1-3 | Efterkrigstida grusgrav med stenram och vård och i finhuggen och polerad svart granit. Liggare i polerad svart granit. 1948. | Werner Johanssons<br>Familjegrav<br>Gyeberg<br><br>Liggare:<br>Werner<br>*1901 +1990<br>Margareta<br>*1904 +1948-<br>Ester<br>*1901 +1997 | Klass 1.<br>Tidstypisk och karaktärsskapande grusgrav med hög kvalitet i utformningen. | |

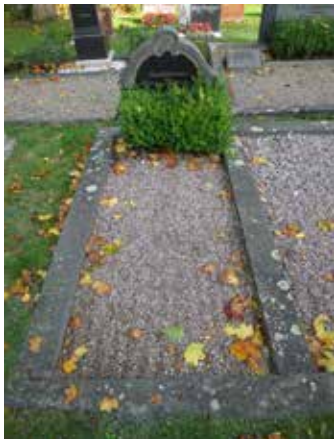
| 013:4 | Grusgrav med stenram gemensam med grav 013:1-3 med enskild vård i 1920-talsklassicistisk stil. Vård i svart granit med volutformat krön, motiv i form av palmblad och kräkla i relief. Rabatt med boxbom. | Tandläkaren<br>Stina Johansson<br>Gyeberg | Klass 1.<br>Tidstypisk och karaktärsskapande grusgrav med hög kvalitet i utformningen. | |

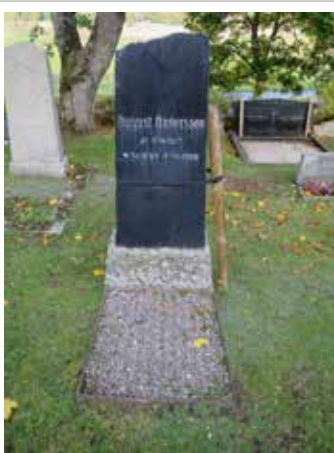
| 019:1 | Stenblocksformad vård i svart granit med polerad framsida. Mindre grusbädd omgiven av kantjärn. 1908. | August Andersson<br>Fr. Elmhult<br>*1844 +1908 | Klass 1.<br>Tidig grusgrav med ovanlig grusbädd och tidstypisk vård. | |

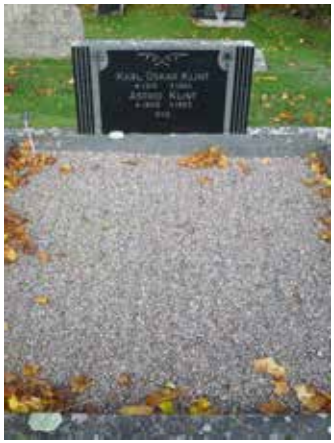
| 022:1-2 | Efterkrigstida grusgrav med stenram och vård i finhuggen svart granit. Vård med polerad dekor. 1964. | KARL OSKAR KLINT<br>*1919 +1964<br>ASTRID KLINT<br>*1909 +1993<br>RYD | Klass 2.<br>Tidstypisk och karaktärsskapande grusgrav. | |

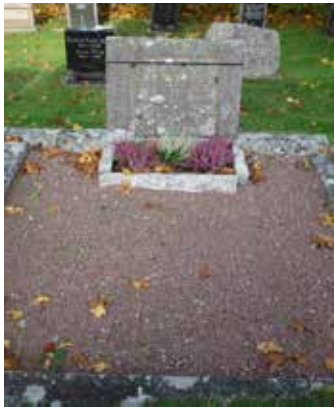
| 023:1-2 | Mellankrigstida grusgrav med stenram och vård i finhuggen ljus granit. Vård med polerad dekor av blomrankor och kors. 1934. | JONAS CARLSSON<br>*1847 + 1939<br>HANS HUSTRU KRISTINA<br>*1857 +1934<br>SV MFS 328 | Klass 1.<br>Tidstypisk och karaktärsskapande grusgrav. Vård med referens till frikyrkorörelsen. | |

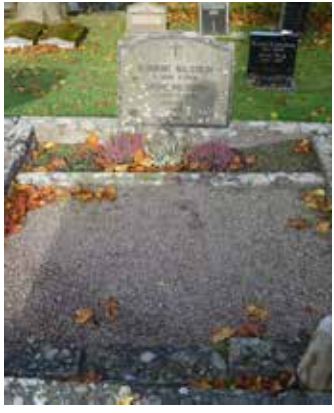
| 024:1-2 | Efterkrigstida grusgrav med stenram och vård i finhuggen svart granit. 1946. | KONRAD NILSSON<br>*1890 +1969<br>SIGNE NILSSON<br>*1896 +1946<br>BROHOLM<br>HULT<br>SV. MFB. 421. | Klass 1.<br>Tidstypisk och karaktärsskapande grusgrav. Vård med referens till frikyrkorörelsen. | |

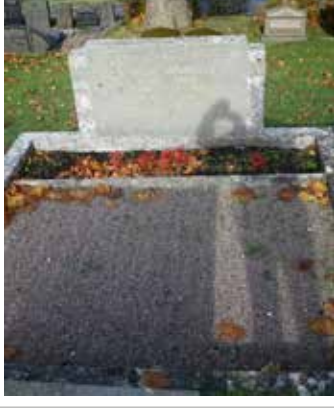
| 026:1-2 | Modernistisk grusgrav med stenram och vård i ljus granit. Vård med förgylld text. 1970 | GUNNAR OLOFSSON<br>*1922 +2003<br>GUN-BRITT OLOFSSON<br>*1933 +1970<br>Klass 2. | Klass 2.<br>Sentida grusgrav med hög kvalitet i utformningen. | |

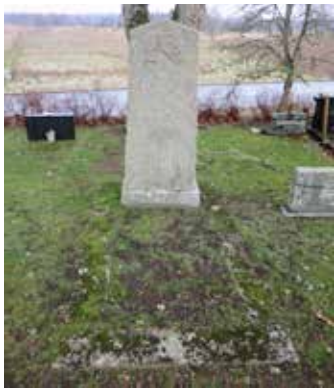
| 036:1 | Grusgrav med stenram och vård i grov- och finhuggen ljus granit. Upprest vård med vinkelbrutet krön och kors och krona huggna i relief. Igensådd grusbädd. 1904. | O. J. ABRAHAMSSON<br>SIGNESBO | Klass 1.<br>Tidig grusgrav med hög kvalitet i utformningen.<br><br>Grusbädd kan med fördel återställas. | |

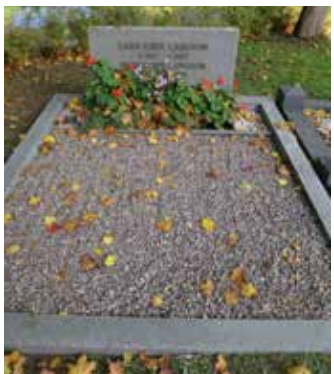
| 042:1-2 | Modernistisk grusgrav med stenram och vård i polerad grå granit. Vård med inskription i koppar. Rabatt med vitt grus. | LARS ERIK LARSSON<br>*1915 +1960<br>INGEGERD LARSSON<br>*1918 +1973<br>SUNDSHOLM | Klass 2.<br>Sentida grusgrav. | |

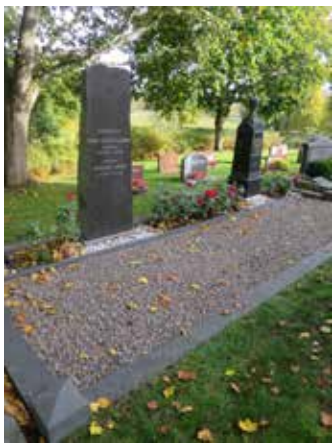
| 043:1-3 | Monumental grusgrav med stenram i finhuggen svart diabas med hörnpolare och rabatt. Fylld med vitt grus. Två vårdar. Ena utgör en bautasten i grå granit med polerad framsida. Andra vårdar i formen av en gravurna på postament i svart finhuggen och polerad diabas. Postament med tempelgavel och meanderbård. Inskription förgylld. | <i>Bautastenen:</i><br>Lantbrukaren<br>SVEN AUGUST LARSON<br>Sundsholm<br>*1848 +1906<br>Hustrun<br>AUGUSTA LARSSON<br>*1851 +1831<br><br><i>Urnan på postament:</i><br>Häradsdomaren<br>SVEN ARVID<br>LARSSON<br>*1879<br>+1957<br>FAMILJEGRAV<br>Sundsholm | Klass 1.<br>Karaktärsskapande grusgrav med hög kvalitet i utformningen.<br>Grav över person av lokalhistorisk betydelse. Arvid Larsson, Sundsholm var ordförande i kommunal-<br>fullmäktige m m. | |

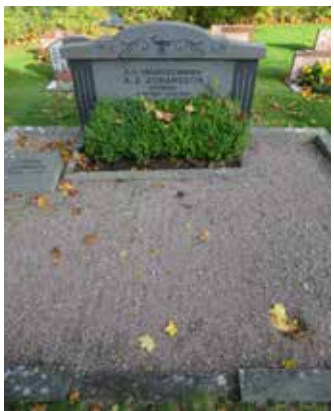
| 044: 1-3 | Grusgrav med stenram och vård i finhuggen och polerad svart granit. Vård i nyklassicism och funktionalism. Rabatt med buxbom. 1932. Sekundärsten. | F. D. HÄRADSOMAREN<br>A.J. JOHANSSON<br>GYEBERG<br>*1858 +1942<br>HANS MAKÅ CLARA<br>*1859 +1932<br>DOTTERN ELSA<br>*1989 +1939 | Klass 1.<br>Karaktärsskapande grusgrav över person av lokalhistorisk betydelse. A. J. Johansson var häradsdomare och ledamot i kommunal-<br>fullmäktige. | |

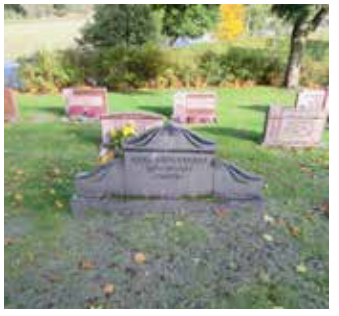
| 045:1-2 | Gavelvård till igenlagd grusgrav i svart granit med volutkrön dekorerat med mussla. | KARL SÖDERBERGS<br>FAMILJEGRÄV<br>GRANSBO<br>Klass 2. | Klass 1.<br>Tidstypisk vård till igenlagd grusgrav. Vård över person av lokalhistorisk betydelse. Karl Söderberg var smedmästare och ledamot i kommunal-fullmäktige. | |

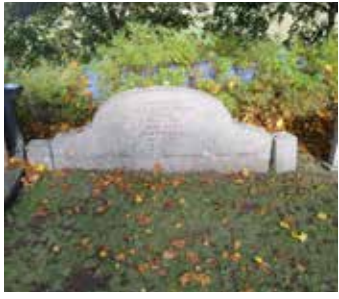
| 078:1-2 | Bred gavelvård i finhuggen ljus granit med svängt krön. Numera igenlagd grusgrav. 1928. | KYRKOVÄRDEN<br>J.A.CARLSSON<br>FRÖVIK<br>1863-1928<br>HANS MAKAS<br>MATHILDA<br>1862-1940<br><br>SV.PS.477. | Klass 1.<br>Tidstypisk vård till igenlagd grusgrav. Titel med koppling till församlingen. | |

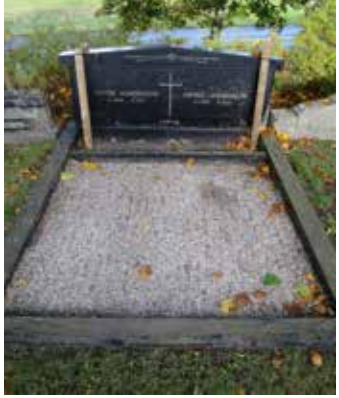
| 079:1-2 | Efterkrigstida grusgrav i svart polerad granit. Bred gavelvård med tempelgavel. Rabatt och bädd med vit singel. | STURE ANDERSSON<br>*1898 +1957<br>ASTRID ANDERSSON<br>*1900 + 1961<br>FRÖVIK | Klass 1.<br>Tidstypisk grusgrav med hög kvalitet i utformningen. Grav över person av lokalhistorisk betydelse. Sture Andersson, Frövik var bl a ledamot av kyrkorådet. | |

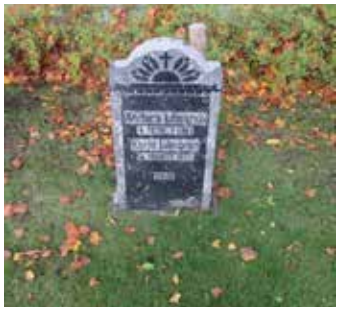
| 084:1-2 | Vård i svart granit med rundat krön. Polerad framsida med stiliserad dekor. 1938. | Anders Liljegren<br>*1879 +1961<br>Karla Liljegren<br>*1888 +1938<br>Dala | Klass 2.<br>Tidstypisk vård. | |

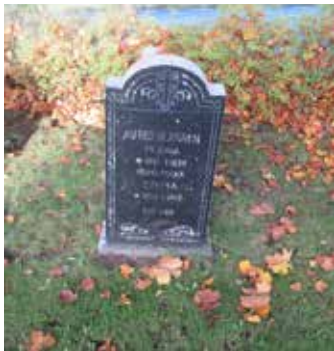
| 084:3-4 | Vård i svart granit med rundat krön. Polerad framsida med stiliserad dekor. 1934. | ALFRED LILJEGREN<br>FR. DALA<br>*1847 +1934<br>HANS MAKÅ<br>EMMA<br>*1856 +1900<br>SOVI RO | Klass 2.<br>Tidstypisk vård. | |

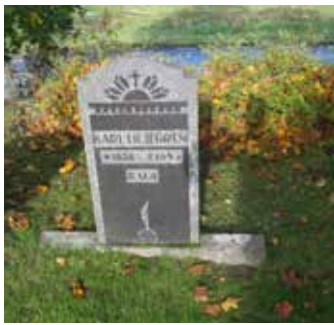
| 085:1 | Vård i svart granit med rundat krön. Polerad framsida med stiliserad dekor. 1943. | KARL LILJEGREN<br>*1856 +1943<br>DALA | Klass 2.<br>Tidstypisk vård. | |

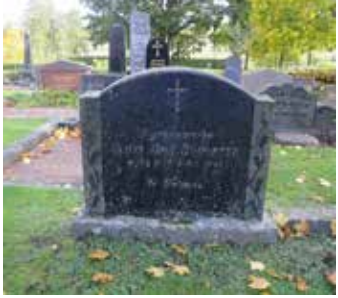
| Gravnr. | Beskrivning/år | Inskription | Antikvarisk bedömning/urval | Fotografi |
|---|---|---|---|---|
| 005:1 | Modernistisk vård i svart delvis polerad granit, stickbågigt krön och symmetriska blomrankor. 1940. | Kyrkovärden<br>Karl Emil Svensson<br>*1875 +1940<br>Fr. Fallnäs | Klass 2.<br>Tidstypisk vård. Titel med koppling till församlingen. | |

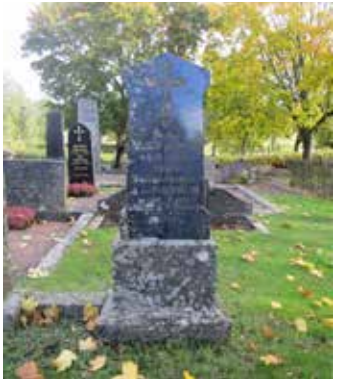
| Gravnr. | Beskrivning/år | Inskription | Antikvarisk bedömning/urval | Fotografi |
|---|---|---|---|---|
| 005:2/<br>006:1 | Vård i historiserande stil i finhuggen och polerad svart granit. Motiv med nygotiskt kors. Numera igenlagd grusgrav. 1922. | Änkan<br>HELENA SVENSSON<br>*1834 + 1922<br>Sonen<br>Folkskolläraren<br>A. G. SVENSSON<br>*1865 +1907<br>KRISTINA SVENSSON<br>*1859 +1931<br>Fallnäs | Klass 2.<br>Tidstypisk vård med framträdande läge. Titel. | |

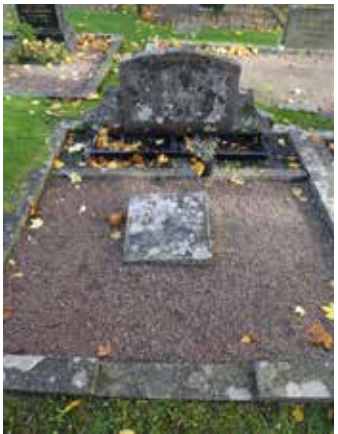
| Gravnr. | Beskrivning/år | Inskription | Antikvarisk bedömning/urval | Fotografi |
|---|---|---|---|---|
| 008:1-2 | Efterkrigstida grusgrav med stenram och gavelvård i finhuggen och polerad ljus granit. Rabatt. Sekundärsten. | AXEL EKBERG<br>*1878 + 1971<br>ESTER EKBERG<br>*1880 +1943<br>PENSTORP | Klass 2.<br>Tidstypisk och karaktärsskapande grusgrav. | |

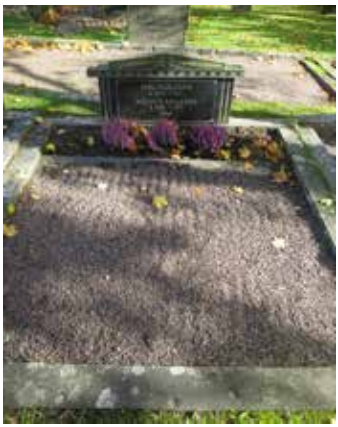
| Gravnr. | Beskrivning/år | Inskription | Antikvarisk bedömning/urval | Fotografi |
|---|---|---|---|---|
| 009:1-2 | Efterkrigstida grusgrav med stenram och vård i finhuggen och polerad svart granit. Vård med tempelgavel. Rabatt. Sekundärsten. | KARL KARLSSON<br>*1879 + 1967<br>AUGUSTA KARLSSON<br>*1883 +1957<br>DALA | Klass 2.<br>Tidstypisk och karaktärsskapande grusgrav. | |

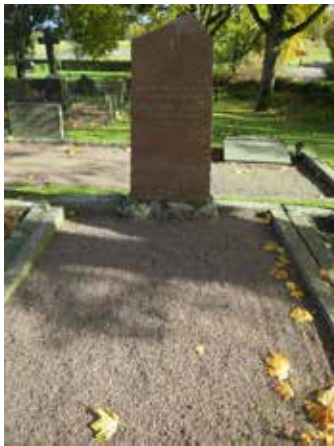
| 010:1-2 | Nationalromantisk vård, stenblock i Tranåsgranit med polerad framsida. Förgylld inskription. | Poststationsföreståndaren<br>CARL VIKTORINUS GUSTAFSSON<br>*1851 + 1930<br>EMMA SOFIA GUSTAFSSON<br>*1855 +1905<br>Fr. Sonatorp | Klass 1.<br>Tidstypisk och karaktärsskapande grusgrav med framträdande placering och titel. | |

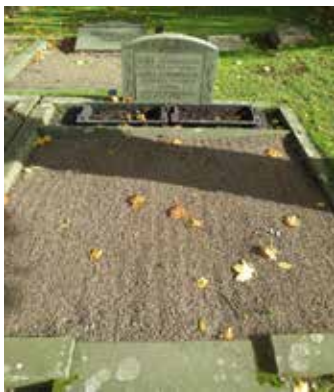
| 011:1-2 | Efterkrigstida grusgrav med stenram och vård i svart finhuggen och polerad granit. Rabatt. | KARL JOHANSSON<br>*1891 +1954<br>ANNA JOHANSSON<br>*1887 +1941<br>FRÖVIK<br>SALIGA ÄRO DE RENHJÄRTADE<br>TYDE SKOLA SE GUD | Klass 2.<br>Tidstypisk och karaktärsskapande grusgrav. | |

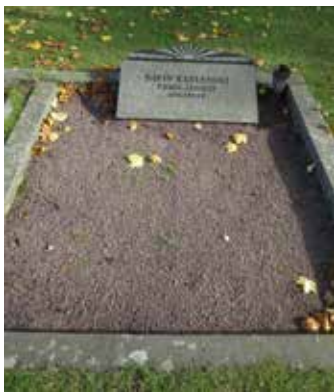
| 013:1-2 | Efterkrigstida grusgrav med stenram och vård i svart granit. Vård med gryningsmotiv. | DAVID KARLSSONS<br>FAMILJEGRÄV<br>SONATORP | Klass 2.<br>Tidstypisk och karaktärsskapande grusgrav.<br><br>Vård nedvält. | |

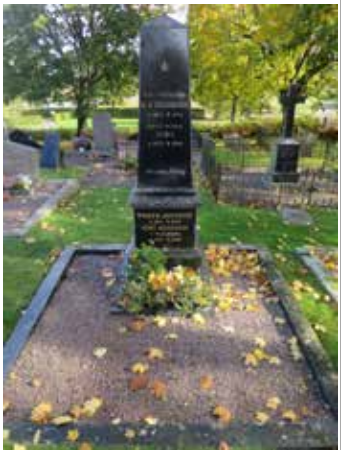
| 015:1-2 | Grusgrav med stenram och obeliskformad vård i polerad och finhuggen svart granit. Vård med förgylld inskription. Rabatt. 1921. | Lantbrukaren<br>K. J. FLISBERG<br>*1877 +1921<br>Hans maka<br>AGDA<br>*1872 +1923<br><br>Järsnäs Norrg. | Klass 1.<br>Karaktärsskapande<br>grusgrav med<br>hög kvalitet i<br>utformningen. | |

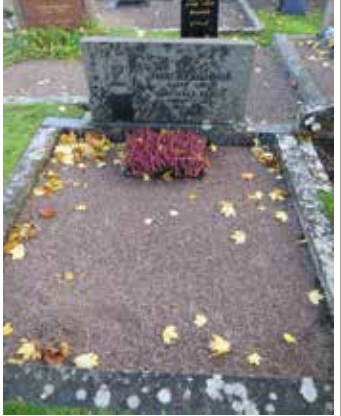
| 018:1-2 | Efterkrigstida grusgrav med stenram och vård i finhuggen svart granit. 1955. Modernistisk vård med bedjande figur i koppar. | JOEL ANDERSSON<br>*1884 +1955<br>HANS MAKAS LYDIA<br>*1888 +1957<br>BRUNSVIK | Klass 1.<br>Karaktärsskapande<br>grusgrav med hög<br>kvalitet i utformning-<br>en. Grav över person<br>av lokalhistorisk<br>betydelse. Joel<br>Andersson var ordf.<br>i kommunnämnden,<br>vice ordf. i<br>skolstyrelsen och<br>led. av kommunal-<br>fullmäktige. | |

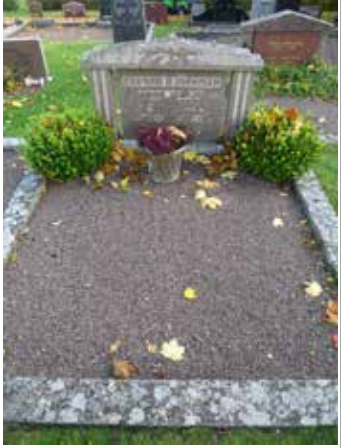
| 020:1-2 | Efterkrigstida grusgrav med stenram och modernistisk vård i ljus granit. Vård med tempelgavelform med kors- och gryningsmotiv. 1947. Bøxbom. | EDVARD BJÖRKMAN<br>FAMILJEGRAV<br>FAR<br>1871-1947<br>MOR<br>1869-1960<br>HEMMINGSTORP | Klass 1.<br>Karaktärsskapande<br>grusgrav med<br>hög kvalitet i<br>utformningen. | |

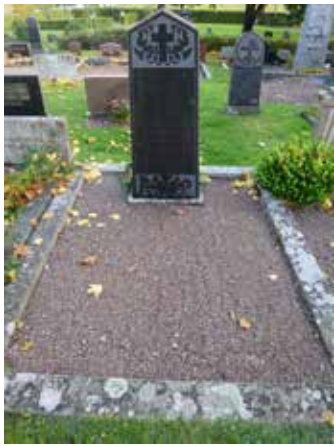
| 021:1-3 | Grusgrav med vinkelbruten vård i finhuggen och polerad svart granit. Stilisierade motiv vid krön och bas med kors omgivet av blom- och bladrankor. Ram i finhuggen ljus granit. Julros. | Hemmansägaren<br>KARL BJÖRKMAN<br>*1821 +1890<br>hans maka<br>BRITTA LISA<br>ANDERSDOTTER<br>*1825 +1912<br>Hemmingstorps n-g- | Klass 1.<br>Karaktärsskapande<br>grusgrav. Vård med<br>titel. | |

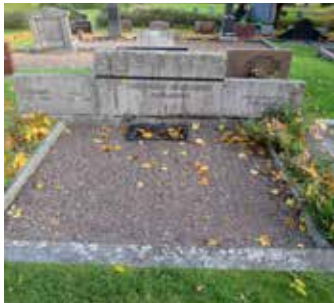
| 022:1-2 | Monumentalt utformad modernistisk grusgrav med bred gavelvård och stenram i finhuggen ljus granit. Inskription i relief. Rabatter vid sidorna med rosor. | BERNHARD MAGNUSSON<br>FAMILJEGRÄV<br>BERNHARD<br>*1907 +1984<br>JULIA<br>*1905 +2001<br>ANN-KRISTINE<br>*1941 +1956 | Klass 1.<br>Karaktärsskapande<br>grusgrav med<br>hög kvalitet i<br>utförningen<br>och framträdande<br>placering. Grav<br>över person av<br>lokalhistorisk<br>betydelse. Bernhard<br>Magnusson var<br>folkskollärare vid<br>Ryds skola och led. av<br>skolstyrelsen m m. | |

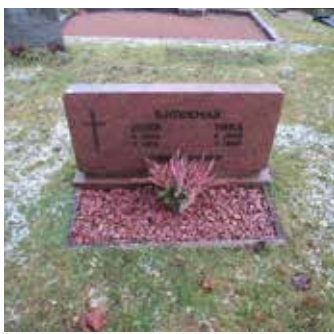
| 026:1-2 | Sentida vård i polerad röd granit med inskription i koppar. | BJÖRKMAN<br>JOHN<br>*1902<br>+1978<br>THEA<br>*1905<br>+1980<br>HEMMINGSTORP | Klass 1.<br>Sentida vård<br>över person av<br>lokalhistorisk<br>betydelse. K. John<br>E. Björkman var<br>led. av kommunal-<br>fullmäktige m m. | |

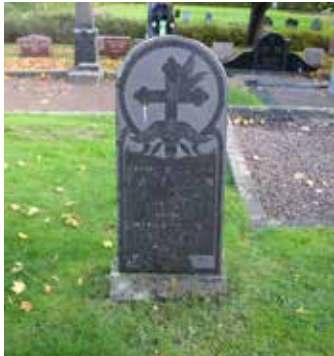
| 27:1-2 | Vård i historiserande stil och i finhuggen svart granit, polerad dekor med nygotiskt kors, duva och olivkvist. 1908. Rundbågigt krön. | Hemmansägaren<br>C.A. CARLSSON<br>Björkudden<br>1846-1908<br>Hustrun<br>LOVISA CARLSSON<br>1847-1935<br>Dan. 12:3. | Klass 1.<br>Tidstypisk och<br>karaktärsskapande<br>vård. Grav över<br>personer med<br>koppling till<br>frikyrkorörelsen<br>i bygden. Carl<br>August Carlsson var<br>väckelsepredikant<br>och anordnade<br>tillsammans med<br>frun Lovisa frikyrkliga<br>sammankomster. | |

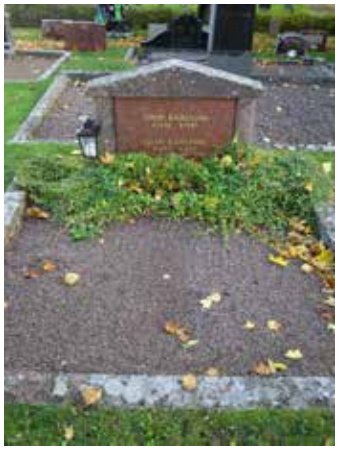
| 28:1-2 | Mellankrigstida grusgrav med stenram och modernistisk vård i finhuggen och polerad tranåsgranit. Vård med tempelgavelform och förgylld text. Rabatt med vindelväxt. | SIMON KARLSSON<br>*1889 +1947<br>ELLEN KARLSSON<br>*1887 +1939<br>KONRAD<br>*1924 +1999<br>BJÖRKUDDEN | Klass 1.<br>Karatärsskapande grusgrav med hög kvalitet i utformningen. | |
