# Järsnäs kyrkogård

Kulturhistorisk inventering och förslag till bevarandeplan  
Järsnäs socken i Jönköpings kommun, Jönköpings län, Växjö stift

Jönköpings läns museums dnr: 2020-188

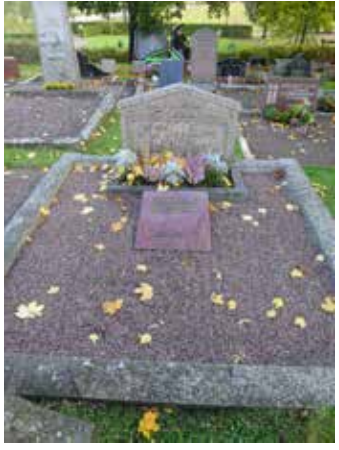
| 30:1-2 | Mellankrigstida grusgrav med stenram och vård i finhuggen ljus granit. Modernistisk vård med tempelgavel och gryningsmotiv. Rundat krön på stenram. 1935. Rabatt. Sekundärsten. | A J Carlsson<br>RENTORP<br>FAMILJEGRÄV | Klass 1.<br>Karaktärsskapande grusgrav med hög kvalitet i utformningen. | |

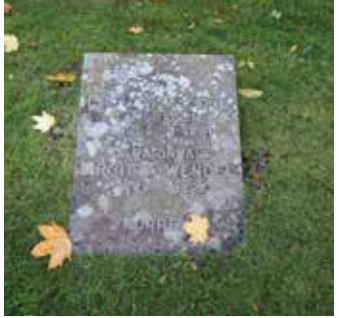
| 32:1-2 | Småskalig liggare i finhuggen röd granit med text i relief. | EMMY M. WENDEL<br>f. MONTELIN<br>*1855 +1941<br>LÄRARINNAN<br>BIRGITTA WENDEL<br>*1899 +1971<br>NORRBY | Klass 1.<br>Tidstypisk vård över person med lokalhistorisk betydelse. Birgitta Wendel var lärarinna i Järnsås och Ryd 1919–1947. | |

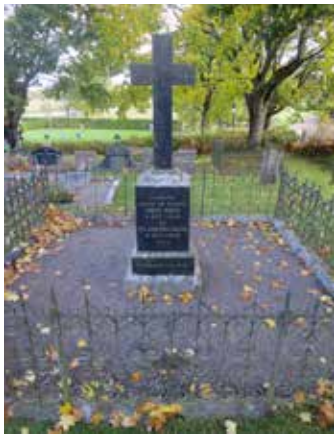
| 038:1-3 | Monumental grusgrav med järnstaket och korsformad vård i finhuggen och polerad svart diabas med förgylld text. Staketet i sirligt utformat smide mellan smäckra spjutformade stolpar i gjutjärn. Staket på sockel av finhuggen ljus granit. 1905. | Kyrkoherden<br>I Jersnäs och Forserum<br>JOHAN MAGNI<br>*1821 +1905<br>Fru<br>EVA KRISTINA MAGNI<br>*1827 +1898<br>Fil. 1:21<br>Församlingen reste vård | Klass 1.<br>Tidstypisk och karaktärsskapande grusgrav med hög kvalitet i utformningen, järnstaket.<br>Minnesvård över kyrkoherde Johan Magni tillika grundare av Järsnäs västra missionsförening. | |

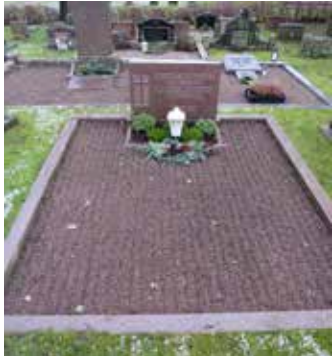
| 039:1-2 | Sentida grusgrav med stenram och vård i polerad röd granit. Rabatt. | Gustaf Andersson<br>1900-1970<br>Hildur Andersson<br>1903-1993<br>Renstorp | Klass 1.<br>Sentida grusgrav över person av lokalhistorisk betydelse. Gustaf Andersson led. av kommunal-fullmäktige, ordf. i kyrkostyrelsen m m. | |

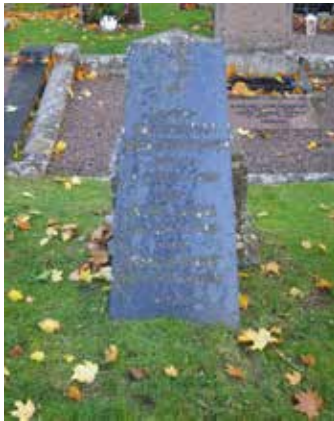
| 040:1-3 | Upprest vård med pyramidformat krön i polerad svart granit. lgenlagd grusgrav. 1885.<br><br>Nedvält. | Här vilar<br>Hemmansägren<br>SVEN JOHANNESSON<br>Fr. Kulebo<br>*1828 +1885<br>Hustrun<br>STINA LOVISA<br>*1831 +1912<br>Sonen<br>GUSTAF ADOLF<br>*1865 +1882<br>Upp. 14:13 | Klass 1.<br>Tidstypisk vård från tidig industriell tid.<br><br>Vården bör återresas. | |

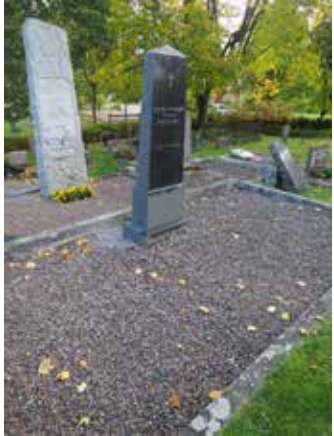
| 041:1-4 | Storskalig grusgrav med stenram och vård i finhuggen och polerad svart granit. Vård upprest med pyramidformat krön. Grovt naturgrus. 1920. | GUSTAF SVENSSON<br>Renstorp<br>FAMILJEGRÄV<br>Bergavd för evigt | Klass 1.<br>Karaktärsskapande grusgrav med hög kvalitet i utformningen. | |

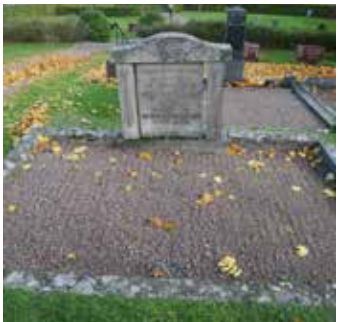
| 045:1-3 | Krigstida grusgrav med stenram och vård i krysshamrad ljus granit. Vård med tempelgavelform med stålstjärnor och kors. 1940. | SIMON PETTERSSON<br>*1879 +1940<br>DITT LJUSA RIKE LEVER ALLTRID<br>FRIDA PETTERSSON<br>FÖDD<br>MÅNSSON<br>*1880 +1921<br>ESTER PETTERSSON<br>*1891 +1971<br>FR. RYD | Klass 1.<br>Grusgrav med hög kvalitet i utformningen. | |

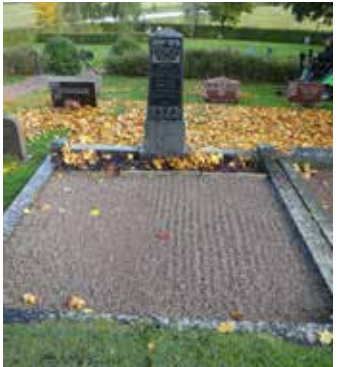
| 049:1-2 | Grusgrav med stenram och vård i finhuggen och polerad svart granit. Vård i historiserande stil med pyramidformat krön, kors omgivet ekbladskrans. 1917. Rabatt med lrsineväxt. | ANDERS JOHANSSON<br>*1864 +1938<br>HANS MAKÅ<br>MATHILDA JOHANSSON<br>*1866 + 1917<br>KÖLSNÄS | Klass 1.<br>Karaktärsskapande grusgrav med hög kvalitet i utformningen. | |

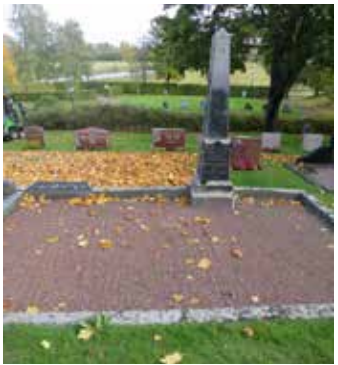
| 50:1-4 | Storskalig grusgrav med stenram och integrerad vård i grovhuggen och polerad svart granit. Andra vårderna är en obelisk i finhuggen och polerad svart granit. 1921. | <i>Obelisk:</i><br>KYRKOVÅRDEN<br>J.E. KLINT<br>*1857 +1923<br>SALIDA EMERENTIA KLINT<br>*1882 +1920<br>FRÖVIK<br><br>Integrerad vård:<br>ESTER JOHANSSON<br>*1885 +1921 | Klass 1.<br>Karaktärsskapande grusgrav med hög kvalitet i utformningen. Titel med koppling till församlingen. | |

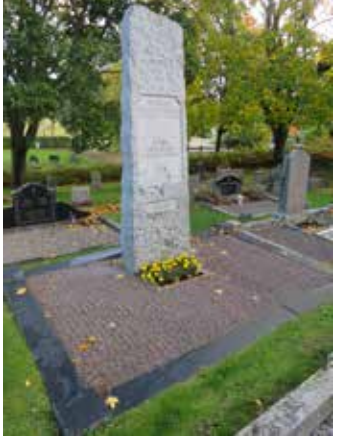
| 052:1-3 | Bautasten i grov- och finhuggen ljus granit. Grusgrav med stenram i finhuggen svart granit. Rabatt. 1919. | GODSÄGAREN<br>OSCAR PETERSSON<br>*1847 +1919<br>HANS MAKÅ<br>HILDA MARIA<br>*1868 *1947<br>DOTTERN<br>EDITH MARIA<br>*1895 +1921<br>SONEN<br>EDGAR<br>*1897 +1970<br>HOLMA | Klass 1.<br>Karaktärsskapande grusgrav med hög kvalitet i utformningen. Vård med titel. Oscar Petersson var ägare till godset Holma. | |

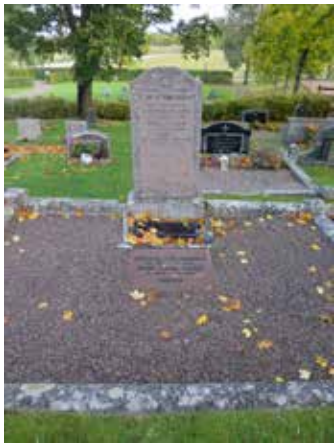
| 053:1-4 | Grusgrav i finhuggen och polerad ljus granit. Upprest vård med stickbågigt krön och stjärna. Ram med hörnpollare. 1931. Sekundärsten | Hemmansägaren<br>ANDERS A. NILSSON<br>*1857 +1931<br>HANNA NILSSON<br>*1863 +1947<br>SONEN<br>KARL ANDERS NILSSON<br>*1888 +1925<br>Fröviks sg. | Klass 1.<br>Karaktärsskapande grusgrav med titel. | |

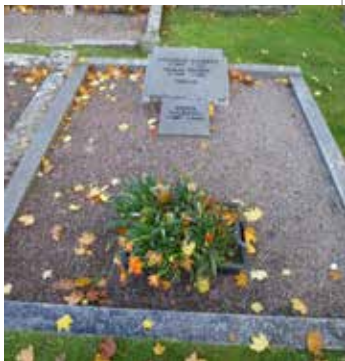
| 054:1-2 | Grusgrav med ram och vård i ljus polerad granit. Modernistisk vård, liggande håll med kopparbokstäver. 1962. Sekundärsten. | WILHELM NILSSON<br>*1893 +1962<br>MAKAN SIGRID<br>*1898 +1999<br>FRÖVIK | Klass 1.<br>Sentida grusgrav med hög kvalitet i utformningen. Grav över person av lokalhistorisk betydelse. Wilhelm Nilsson var led. av kommunal-fullmäktige och skolstyrelsen. | |

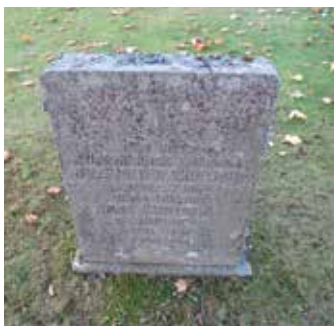
| 055:5 | Småskalig vård i finhuggen ljus granit med text i relief. Vänd åt öster. 1961. | HÄR VILAR<br>KYRKOHERDEN I JÄRSNÄS<br>NILS PETER EKEDAHL<br>*1782 +1867<br>HANS HUSTRU<br>ANNA CHRISTINA<br>F. LJUNGBERG<br>*1799 +1857<br>PSALT. 84:6 | Klass 1.<br>Sentida minnesvård över kyrkoherde. Nils Peter Ekedahl var kyrkoherde i Järsnäs 1846 till 1867. | |

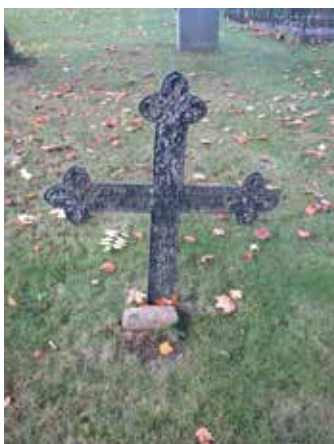
| 056:1 | Gjutjärnskors med trepassändar och gjuten blomdekor på båda sidorna. 1879. Vård vänd åt öster.<br><br>Nedre delen inte synlig. | FRU MARGARETHA PETTERSSON<br>FRÅN SUND<br>FÖDD<br>1825<br>DÖD<br>1879<br>JOH. EV.<br>KAP. 12<br>V.28 | Klass 1.<br>Tidig industriell vård i gjutjärn. Grav över person med anknytning till frikyrkorörelsen i bygden. Margareta Petersson vid Sunds frälsegård anordnade tillsammans med maken väckelsemöten.<br><br>Bör rätas upp och placeras så att hela stammen syns. | |

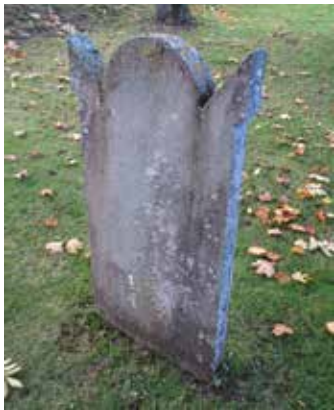
| 057:01 | Tunn upprest vård i finhuggen kalksten, historiserande stil, med tympanonkrön, hugget kors. | HANNA AXELINA ANDERSSON<br>*1862<br>+1880<br>APOSTEL. 7:V.55-56 | Klass 1.<br>Ovanlig tidig industriell vård i tidstypiskt material.<br><br>I behov av rengöring. | |

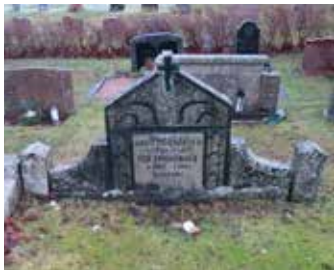
| 059:1-2 | Efterkrigstida gavelvård till igensådd grusgrav. Vård i finhuggen och polerad svart granit, kors och stiliserade bladrankor. | KARL FORNANDER<br>*1900 +1977<br>IDA FORNANDER<br>*1898 +1954<br>BODANÄS | Klass 2.<br>Tidstypisk vård. | |

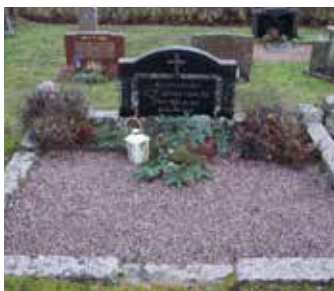
| 060:1-2 | Efterkrigstida grusgrav med stenram i grovhuggen ljus granit. Livsten i polerad svart granit. Rabatt. | Kyrkovärden<br>C.J Anderssons<br>Familjegrav<br>Stockeryd | Klass 2.<br>Efterkrigstida grusgrav med mer ordinär utformning. Titel med koppling till församlingen. | |

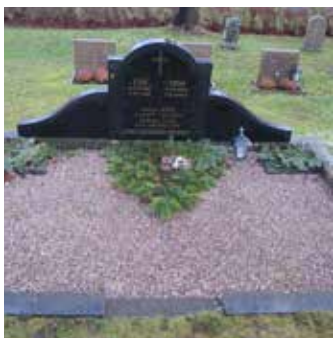
| 062:1-3 | Efterkrigstida grusgrav med stenram och bred volutformad gavelvård i polerad svart granit förgylld text. 1944. Hörnrabatter. | FAR<br>*1881<br>+1948<br>MOR<br>*1889<br>+1962<br>Sonen STIG<br>*1917 +1944<br>Dottern AINA<br>*1924 +1987<br>Hjalmar Ram Bodanäs familjegrav | Klass 1.<br>Efterkrigstida grusgrav med påkostad utformning. | |

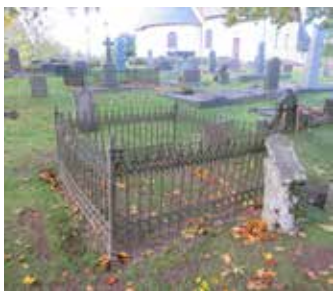
| 079:1-2 | Grusgrav utan vård med gjutjärnsstaket i nygotisk stil. Staketet har spetsbågig dekor med kors på krönen. | Vård saknas. Graven är över kyrkoherde Anders Daniel Pontén, 1782–1846. | Klass 1.<br>Tidigt och tidstypiskt exempel på grusgrav med gjutjärnstaket. Grav över kyrkoherde.<br><br>Grusbädden bör återställas. | |

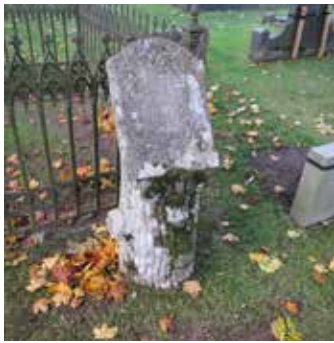
| 082:1-2 | Vård i naturromantisk stil. Vården är skulpturalt huggen och består av en inskriptionstavla i marmor som vilar på trädstam i huggen sandsten. Överst på marmortavlan en fjäril huggen i relief. | JOH. RICHARD<br>*1884 +1890<br>OCH<br>CARL EINAR<br>*1888 +1890<br>ANDERSSON<br>FRÅN SUND<br>UPP. 21:4 | Klass 1.<br>Ovanlig tidig<br>industriell vård med<br>påkostad utformning. | |

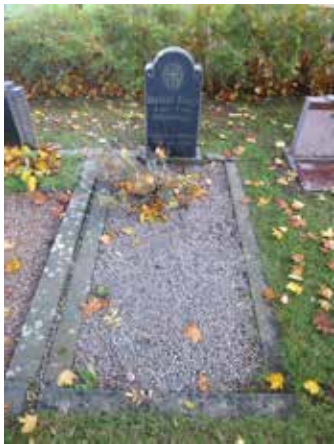
| 083:1 | Grusgrav med stenram och vård i finhuggen och polerad svart granit. Vård med volutformat krön. | Matilda Skarp<br>*1862 +1931<br>Fr. Hjälmseryd<br>Saliga äro de renhjärtade<br>Ty de skola se Gud | Klass 2.<br>Tidstypisk grusgrav. | |

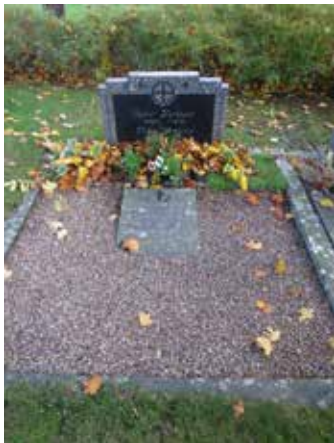
| 084:1 | Efterkrigstida grusgrav med vård och stenram i svart finhuggen och polerad granit. Sekundärsten | Oscar KARLSSON<br>*1886 +1962<br>Helga Karlsson<br>*1891 +1953<br>Makebo | Klass 2.<br>Tidstypisk och<br>karaktärsskapande<br>grusgrav. | |

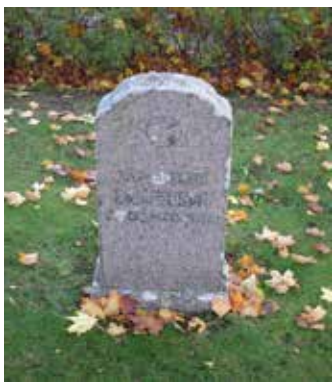
| 087:1 | Mindre vård medvolutformat krön i ljus polerad granit. 1925. | GODSÄGAREN<br>A. KELLGREN<br>*1840 +1925 | Klass 2.<br>Tidstypisk vård. | |

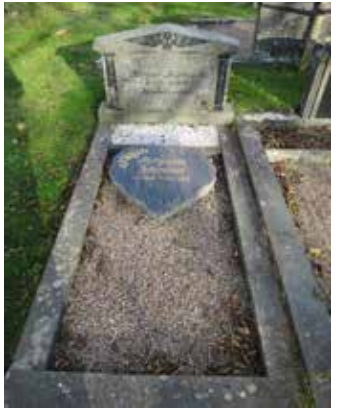
| Gravnr. | Beskrivning/år | Inskription | Antikvarisk bedömning/urval | Fotografi |
|---|---|---|---|---|
| 009:1 | Grusgrav med stenram och vård i finhuggen och polerad svart granit. Vård i tempelgavelform, med timglas och änglavingar. 1958. Vitt grus i rabatt. Sekundärsten | Birger Karlsson<br>*1914 +1958<br>Hemmingstorp | Klass 2.<br>Tidstypisk och karaktärsskapande grusgrav. | |

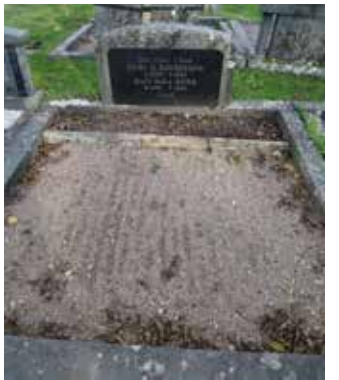
| Gravnr. | Beskrivning/år | Inskription | Antikvarisk bedömning/urval | Fotografi |
|---|---|---|---|---|
| 010:1-2 | Grusgrav med stenram och vård i finhuggen och polerad svart granit. Vård med klassiserande drag, vid krönet bedjande figur och kors av brons. 1955. Rabatt. | Här vilar i Gud<br>KARL G. DAVIDSSON<br>*1899 +1955<br>Hans maka AGDA<br>*1901 +1985<br>Sund | Klass 2.<br>Tidstypisk och karaktärsskapande grusgrav med hög kvalitet i utformningen.<br><br>K G Davidsson drev lanthandel och poststation i Sund. | |

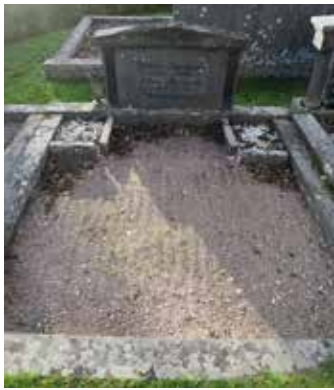
| 015:1-2 | Modernistisk grusgrav med stenram och vård i finhuggen och polerad svart granit. Vård i tempelgavelform, med timglas och änglavingar. | Oskar Karlsson<br>*1877 +1951<br>Ellen Karlsson<br>*1891 +1952<br>Hemmingstorp | Klass 2.<br>Tidstypisk och karaktärsskapande grusgrav. | |

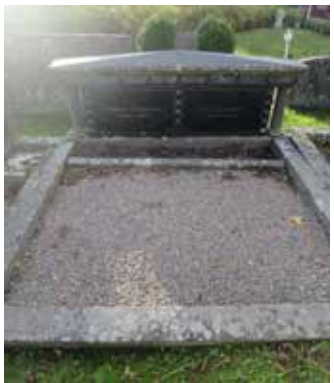
| 016:1-2 | Grusgrav med stenram och vård i finhuggen svart granit. Storskalig bred vård med tempelgavelform med stiliseraddekor. Rabatt. | Augusta Fransson<br>*1879-1953<br>Aron Fransson<br>*1876 +1949<br><br>Renstorp | Klass 1.<br>Tidstypisk och karaktärsskapande grusgrav med hög kvalitet i utformningen. | |

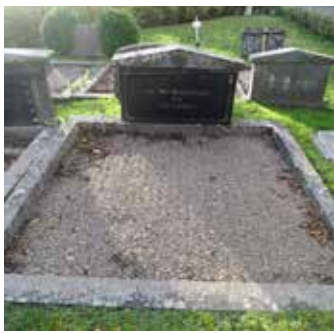
| 017:1-2 | Modernistisk grusgrav med stenram och vård i polerad, finhuggen svart granit. Vård med vinkelbrutet krön och stiliserad dekor. | ALFRED MAGNUSSON<br>RYD<br>FAMILJEGRAV | Klass 2.<br>Tidstypisk och karaktärsskapande grusgrav. | |

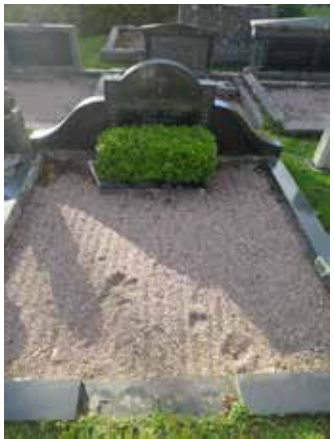
| 022:1-2 | Modernistisk grusgrav med stenram och gavelvård i polerad svart granit. Vård med svängt krön och stiliserad dekor. Rabatt med buxbom. | Hemmansägaren<br>GUSTAF FLISBERG<br>*1872 + 1952<br>Hans maka<br>HANNA CECILIA<br>*1872 +1942<br>Klackarp<br>Ps. 36:10 | Klass 1.<br>Tidstypisk och karaktärsskapande grusgrav med hög kvalitet i utformningen. | |

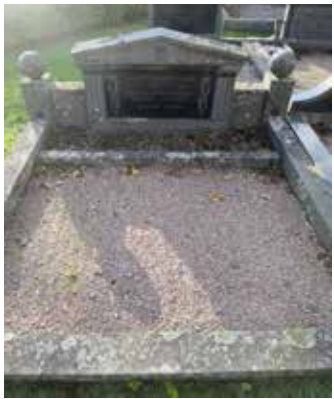
| 023:1-2 | Efterkrigstida grusgrav med stenram och vård i finhuggen och polerad svart granit. Bred gavelvård med tempelgavelform och timglas i relief, flankerad av flyglar med klotkrönta hörnpollare dekorerade med blomsterurnor. 1947. Rabatt. | ALGOT JOHANSSON<br>*1880 +1965<br>HELGA JOHANSSON<br>*1883 +1947<br><br>JÄRSNÄS NORRG. | Klass 1.<br>Tidstypisk och karaktärsskapande grusgrav med hög kvalitet i utformningen. | |

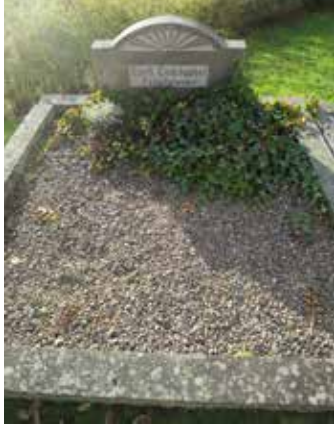
| 026:1-2 | Modernistisk grusgrav med stenram och vård i ljus granit. Vård polerad och med gryningsmotiv. Rabatt med murgröna. | Emil Lundquist<br>Familjegrav | Klass 2.<br>Tidstypisk och karaktärsskapande grusgrav. | |

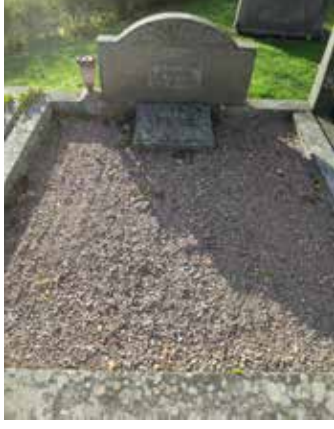
| 027:1-2 | Modernistisk grusgrav med stenram och vård i ljus granit. Vård polerad och med gryningsmotiv. Sekundärsten. | KARL SKÖLD<br>FINNERYD<br>FAMILJEGRÄV | Klass 2.<br>Tidstypisk och karaktärsskapande grusgrav. | |

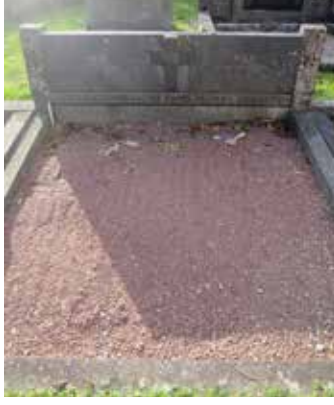
| 028:1-2 | Modernistisk grusgrav med stenram och gavelvård i svart granit. Vård rektangulär med kors i relief, kors försett med IHS-monogram, hörnpollare med festonger. | OSCAR LUDVIGSSONS FAMILJEGRÄV<br>FINNERYD<br><br>FAR<br>1877-1940<br>MOR<br>1867-1947 | Klass 1.<br>Tidstypisk och karaktärsskapande grusgrav med hög kvalitet i utformningen. | |

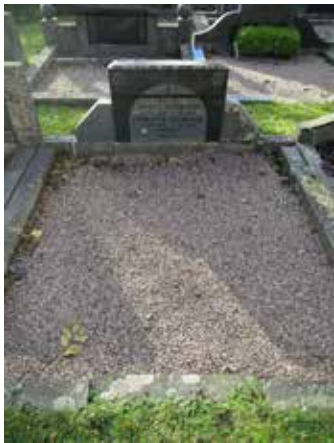
| 029:1-2 | Modernistisk grusgrav med stenram och vård i finhuggen/polerad svart granit. Rektangulär vård med stiliserad dekor omgiven av geometriskt formade flyglar. | Hem-äg.<br>JOHAN. E. GUSTAVSSON<br>*1865 +1946<br>CHARLOTTA GUSTAVSSON<br>*1857 +1939<br>HÅKNARP<br>JOH.3:16 | Klass 1.<br>Tidstypisk och karaktärsskapande grusgrav med hög kvalitet i utformningen. | |

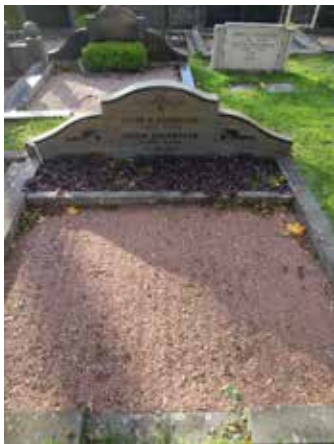
| 30:1-2 | Modernistisk grusgrav med stenram och bred gavelvård i finhuggen/polerad svart granit. Vård med svängt krön och stiliserad blomdekor. Rabatt med rödbladig vintergröna. | OSKAR W. JOHANSSON<br>*1872 +1952<br>HILDA JOHANSSON<br>*1871 +1938<br>ST. JÜLSÄNG | Klass 1.<br>Tidstypisk och karaktärsskapande grusgrav med hög kvalitet i utformningen. | |

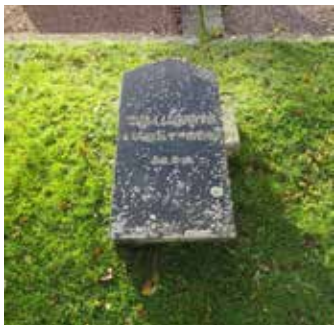
| 033:1 | Småskalig vinkelbruten vård i svart granit. 1929.<br><br>Vård nedvält. | Signe Liljegren<br>*1881 +1929<br>Joh 11:25 | Klass 2.<br>Tidstypisk vård vid igenlagd grusgrav.<br><br>Vård bör resas upp. | |

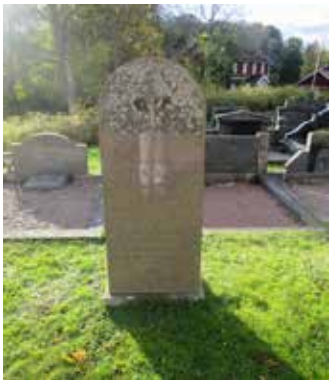
| 034:1 | Rundbågig upprest vård i polerad ljusröd granit med gryningsmotiv. 1920. | Här vilar<br>JOHN KLINT<br>*1898 +1920<br>Fr. Olseryd<br><br>Vila i frid till uppståndel<br>sens morgon då Jesu röst<br>skall uppväcka dig och vi få<br>motas i den himmelska porten. | Klass 2.<br>Tidstypisk vård vid<br>igenlagd grusgrav.<br>Bibelvers. | |

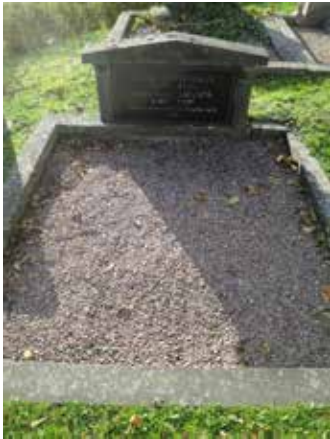
| 036:1-2 | Efterkrigstida grusgrav med stenram och vård i finhuggen polerad svart granit. Tempelgavelform med timglas. | KLAS MARTINSSON<br>*1869 +1956<br>HANS MAKÅ AMANDA<br>*1873 +1959<br><br>De överunno i kraft av Lammets blod<br>RYD | Klass 2.<br>Tidstypisk och<br>karaktärsskapande<br>grusgrav. Bibelvers. | |

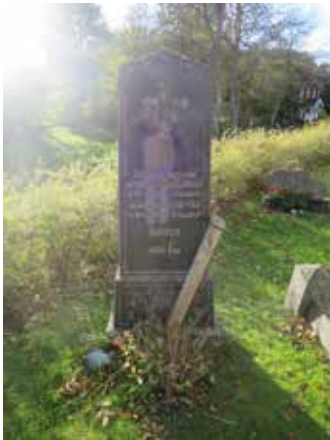
| 039:1-2 | Vinkelbruten vård i svart granit, grovhuggen med polerad framsida. Motiv med kors, krona och blomsterurna på postamentet. 1907. | Hemmansägaren<br>ANDERS CARLSSON<br>*1822 +1907<br>Hustrun HEDVIG<br>*1822 +1906<br>HATTEN<br>Joh 3:16 | Klass 1.<br>Tidstypisk vård, från<br>före omläggningen<br>1916. Titel. | |

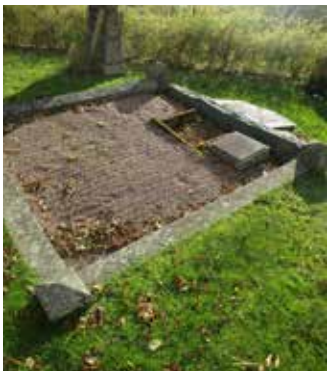
| 040:1-2 | Grusgrav med stenram med hornpollare och gavelvård i grov- och finhuggen svart granit. Gavelvård med flyglar och svängt krön. 1928. Sekundär rabatt. Sekundärsten.<br><br>Vård nedvält. | HEMMANSÄGAREN<br>K. J. ANDERSSON<br>HATTEN<br>*1859 +1928<br>HANS MAKÅ AUGUSTA<br>*1854 +1947 | Klass 1.<br>Tidstypisk och<br>karaktärsskapande<br>grusgrav med<br>hög kvalitet i<br>utformningen. Titel.<br><br>Vård bör uppresas. | |

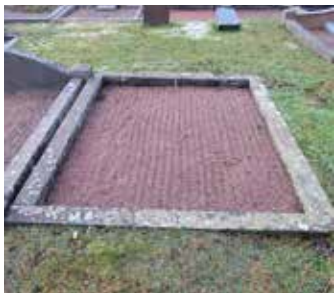
| 043:1-2 | Återlämnad grusgrav. | | Klass 2 | |

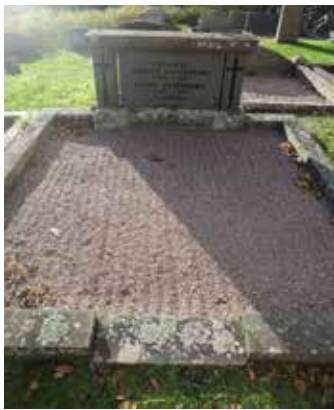
| 044:1-2 | Funktionalistisk grusgrav med stenram och vård i finhuggen svart granit. Rektangulär vård med tempelgavelform, kors på pelarna. 1935. | BRÖDERNA<br>ANDERS ANDERSSON<br>*1862 +1924<br>JOHAN ANDERSSON<br>*1857 +1935<br>Fr. SIGNESBO<br>Apg. 14:22 | Klass 2.<br>Tidstypisk och karaktärsskapande grusgrav. | |

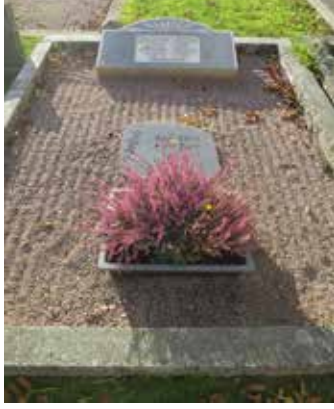
| 045:1-2 | Modernistisk grusgrav med stenram och vård i ljus granit. Vård med gryningsmotiv. 1958. Sekundärsten.<br><br>Vård nedvält. | Gustav Klint<br>*1873 +1958<br>Hulda Klint<br>*1875 +1924<br>Bergshult | Klass 2.<br>Tidstypisk och karaktärsskapande grusgrav. | |

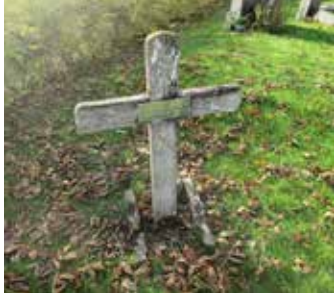
| 047:1-2 | Träkors av trä, spår av vit oljefärg. Inskriptionsplatta i stål. 1905. Vård avbruten. | Johannes Karlsson *1833 +1905<br>Augusta Karlsson 1844 +1932 | Klass 1.<br>Tidstypisk allmän vård från tiden före kyrkans ombyggnad 1906. | |

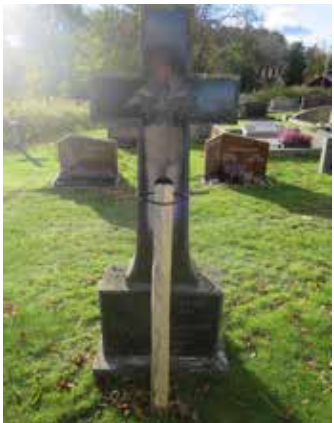
| 054:1-2 | Korsformad vård i finhuggen/polerad svart diabas<br>Inskription på postamentet.<br>Strålstjärna. 1920. | C. P. JOHANSSON<br>*1844 +1920<br>Hustrun<br>HEDVIG JOHANSSON<br>*1841 +1914<br>fr. Finneryd<br>Sv. Ps. 568 | Klass 1.<br>Tidstypisk vård med påkostad utformning. | |

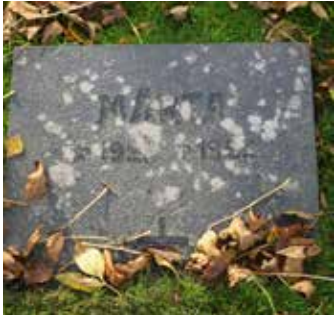
| 057:1 | Småskalig liggande vård i svart granit.<br>1923. | MÄRTA<br>*1922 +1923 | Klass 2.<br>Tidstypisk vård vid barngrav. | |

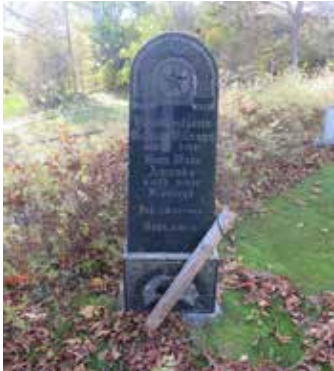
| 059:1-2 | Rundbågig vård i polerad svart granit.<br>Vård i historiserande stil med stjärna vid krön och eldurna vid basen. 1921.<br><br>Sekundär håll vid samma grav. Håll i svart granit. | Hemmansägaren<br>Gustav Nilsson<br>*1848 +1921<br>'Hans maka<br>Amanda<br>*1857 +1925<br><br>Finneryd<br>Joh. 11k. 25-26v.<br>Uppb. 21k. 4v.<br><br><i>Hällen:</i><br>FOLKSKOLLÄRAREN<br>ARTUR GUSTAFSSON<br>*1885 +1961<br>MAKAN MARIA<br>*1898 +1980<br>JAG VET ATT MIN FÖRLOSSARE LEVER | Klass 1.<br>Tidstypisk och karaktärsskapande vård vid senare igenlagd grusgrav. Gäller vårderna från 1921. | |

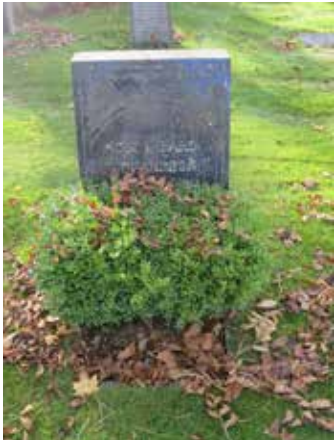
| 063:1 | Småskalig vård i polerad svart granit med rosenmotiv.<br>1916. Rabatt med buxbom. | HULDA MARIA<br>JOHANSSON<br>1898 1916<br>BEDA JOHANSSON<br>*1879 +1979<br>GYEBERG | Klass.<br>Tidstypisk vård till senare igenlagd grusgrav. | |

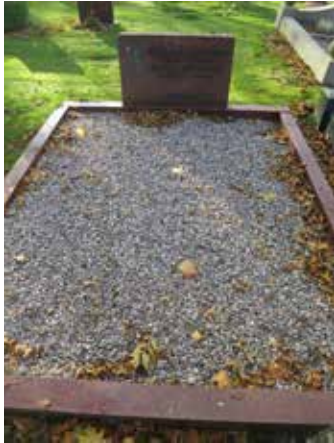
| 067:1-2 | Modernistisk grusgrav i polerad röd tranåsgranit. Inskription i koppar. | OSCAR E. NILSSON<br>*1887 +1962<br>RUTH NILSSON<br>*1891 +1983<br><br>NYBROHULT | Klass 1.<br>Sentida grusgrav med påkostad utformning över person av lokalhistorisk betydelse. Oscar E Nilsson var ledamot i kyrkorådet och folkskolestyrelsen. | |

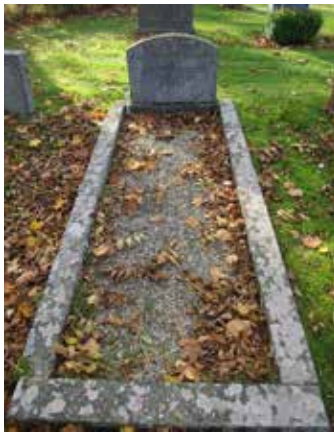
| 069:1 | Efterkrigstida grusgrav med stenram och vård i finhuggen ljus granit. | THEODOR GUSTAFSSON<br>*1889 +1958<br>FINNERYD | Klass 2.<br>Tidstypisk och karaktärsskapande grusgrav. | |

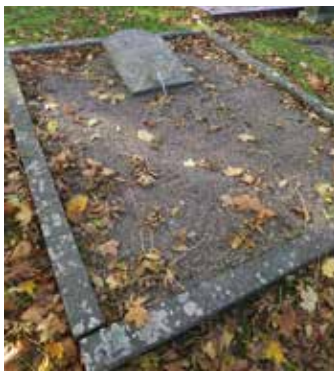
| 076:1-2 | Grusgrav med stenram i finhuggen svart granit. Vård i polerad svart granit i formen av en stentavla liggande på ett postament. Stentavlan med huggen profilerad kant. 1922. | Här Hvilat<br>Carl Johan Höög<br>Född 1831<br>Död 1922<br>Hans Hustru<br>Maria Magdalena<br>Höglund<br>född 1824<br>död 1916 | Klass 1.<br>Vård typisk för 1920-talets historiserande gravvårdskonst. Vården anspelar på en äldre vård på samma kyrkogård (grav nr 082:1-2 i kvarter 3). | |

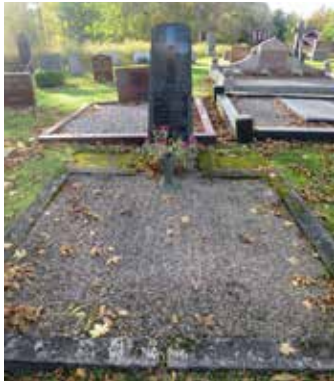
| 077:1-2 | Grusgrav med ram i gjuten cement. Vård i historiserande stil, stenblock med finhuggen framsida och polerad dekor i med gravkors på postament omgiven av murgröna. 1920. Rabatt med kinesisk kärleksört. | ARON BJÖRKMAN<br>*1860 +1920<br>Hans maka<br>HILDA KRISTINA<br>*1863 +1930<br>Upp. 21:4<br>Finneryd | Klass 1.<br>Tidstypisk och karaktärsskapande grusgrav med hög kvalitet i utformningen. Framträdande placering. | |

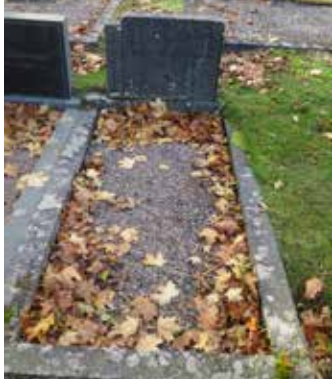
| 078:1 | Modernistisk grusgrav med stenram och vård i finhuggen svart granit med stjärna och asymmetriskt placerat kors samt morgonstjärna. 1961. | Fritz Arvid Johansson<br>* 1895 +1961<br>Ryd | Klass 2.<br>Sentida tidstypisk grusgrav. | |

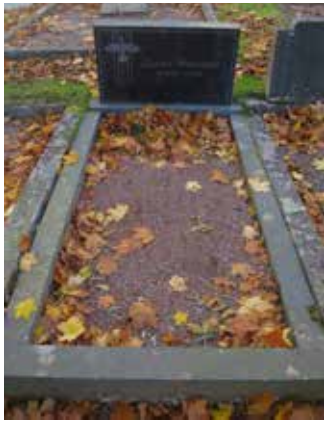
| 079:1 | Modernistisk grusgrav med stenram och vård i finhuggen/polerad svart granit. Asymmetriskt placerad dekor med duva. Vården bör vara senare uppsatt på 1960-talet. | Lovisa Pettersson<br>*1859 +1926 | Klass 2.<br>Sentida tidstypisk grusgrav. | |

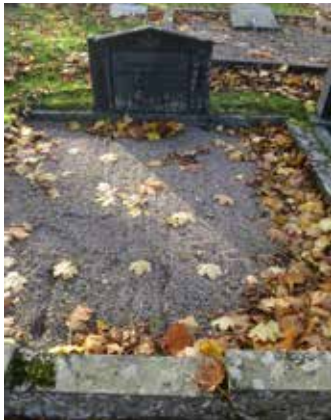
| 080:1 | Modernistisk grusgrav med stenram och vård i finhuggen/polerad svart granit. Vård med tempelgavelmotiv. | HEMMANSÄGAREN<br>ARON JOHANSSON<br>ST. BJÖRKUDDEN<br>FAMILJEGRÄV<br>ÖVERVUNNEN | Klass 2.<br>Tidstypisk och karaktärsskapande grusgrav. | |

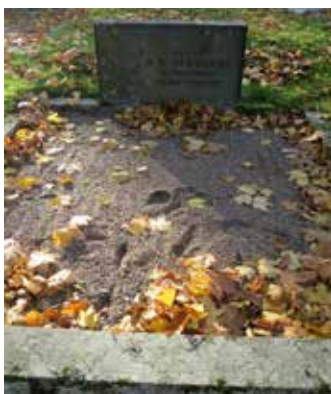
| 081:1-2 | Modernistisk grusgrav med stenram och vård i polerad och finhuggen svart granit. Vård med kors, IHS-monogram och klöverblad. | PASTOR<br>O. W. SUNDBERG<br>BJÖRKUDDEN<br>FAMILJEGRÄV | Klass 2.<br>Tidstypisk och karaktärsskapande grusgrav. Titel. | |

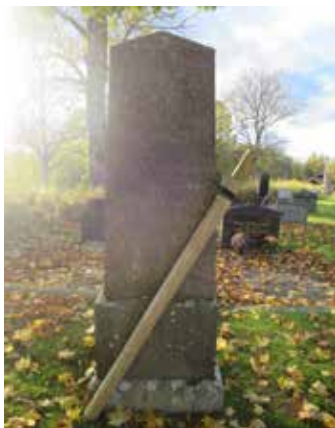
| 083:1-2 | Storskalig obeliskformad vård i polerad ljusröd granit med kors. 1904. | HÄR HVILAR STOFT FRÅN<br>SVEN A. LARSSON<br><br>LINDHOLMEN<br>*1837 +1904<br>OCH HANS Hustru<br>ANNA KRISTINA<br>GUSTAFSDOTTER<br>*1829 +1896<br><br>Jesus sade -Jag är<br>Uppståndelsen och livet. | Klass 1.<br>Tidstypisk och karaktärsskapande vård vid igenlagd grusgrav. Från tiden före omläggningen 1916. Framträdande placering. | |

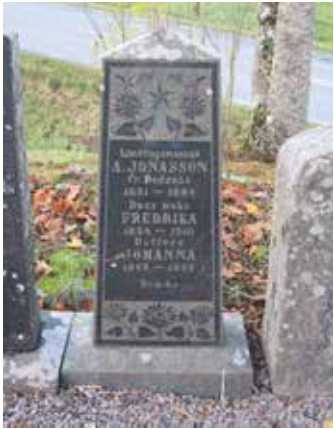
| Gravnr. | Beskrivning/år | Inskription | Antikvarisk bedömning/urval | Fotografi |
|---|---|---|---|---|
| Ur bruk<br>Uppställningsplats. | Vård med pyramidkrön av polerad svart granit. 1884. | Landtingsmannen<br>A. Jonsson<br>1831 – 1884<br>Dess maka<br>Fredrika | Klass 1.<br>Tidig industriell vård med titel. | |

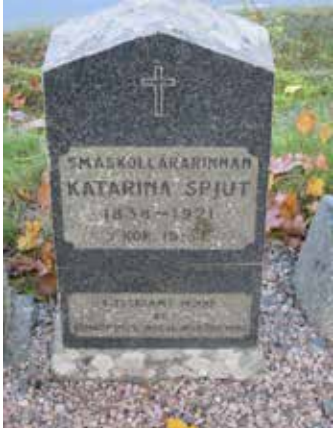
| Gravnr. | Beskrivning/år | Inskription | Antikvarisk bedömning/urval | Fotografi |
|---|---|---|---|---|
| Ur bruk<br>Uppställningsplats. | Småskalig vinkelbruten vård i svart polerad granit. | Småskolelärarinnan<br>Katarina Spjut<br>1838–1921<br><br>1 KOR 15:54<br><br>I TACKSAMT MINNE<br>JÖNKÖPINGS MISSIONSFÖRSAMLING | Klass 1<br>Vård över person av lokalhistorisk betydelse. | |

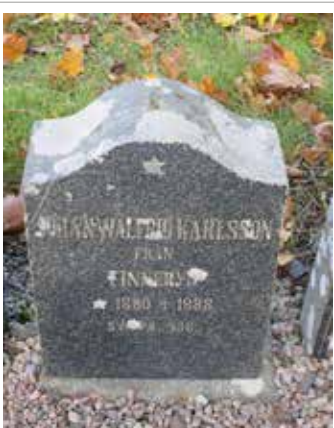
| Gravnr. | Beskrivning/år | Inskription | Antikvarisk bedömning/urval | Fotografi |
|---|---|---|---|---|
| Ur bruk<br>uppställningsplats.. | Småskalig vård i polerad grå granit med volutkrön. | JOHAN WALFRID KARLSSON<br>FRÅN<br>FINNERYD<br>*1880 +1888<br><br>SV PS 456 | Klass 1.<br>Tidig industriell vård över barn. | |
