# Svarttorps kyrkogård

Kulturhistorisk inventering och förslag till bevarandeplan  
Svarttorps socken i Jönköpings kommun, Jönköpings län, Växjö  
stift

På uppdrag av Lekeryds församling har Jönköpings läns museum tagit fram föreliggande inventering och förslag till bevarandeplan för Svarttorps kyrkogård. Fältarbetet har genomförts under sommaren 2021. Resultatet har därefter diskuterats med uppdragsgivaren och sammanställts senare samma år.

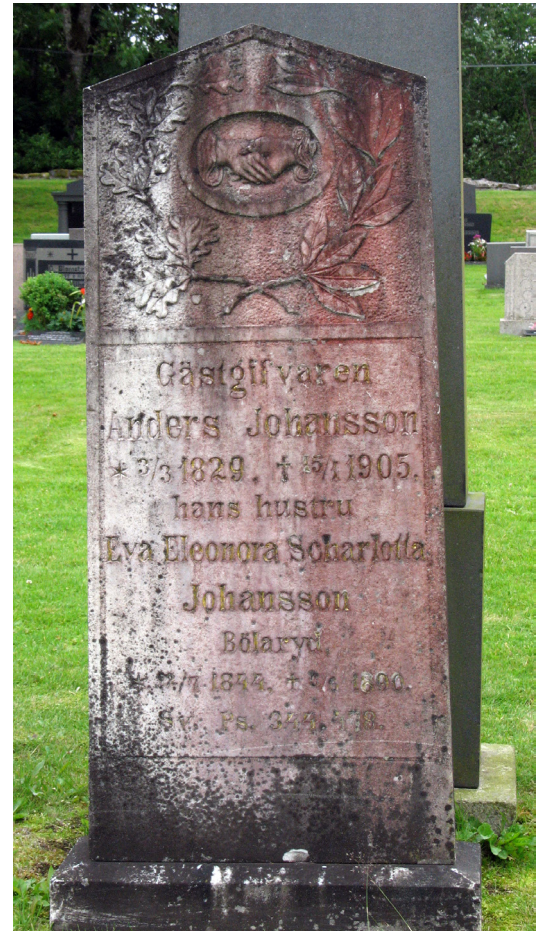
Biologisk påväxt, troligen rödalger, på en gravvård på Villstads kyrkogård i Gislaveds kommun.

En annan orsak är nederbörd och biologisk påväxt av lavar, alger och mossor. Dessa gynnas av att en sten står skuggigt och fuktigt. Liggande hållar och stående vårdar av mjuk bergart som kalk- och sandsten är särskilt känsliga för vådrets makter. På vintern tränger fukt in i sprickor och vidgar dessa och spränger till slut bort stenmaterial. Detta kan på sikt helt radera ut en inskription eller relief. Därför är det viktigt att hålla till exempel hållar rena från löv och grenar. Känsliga vårdar och hållar av hög ålder kan med fördel ges en skyddsklädsel eller täckning permanent eller under vinterhalvåret för att motverka frostsprängning.

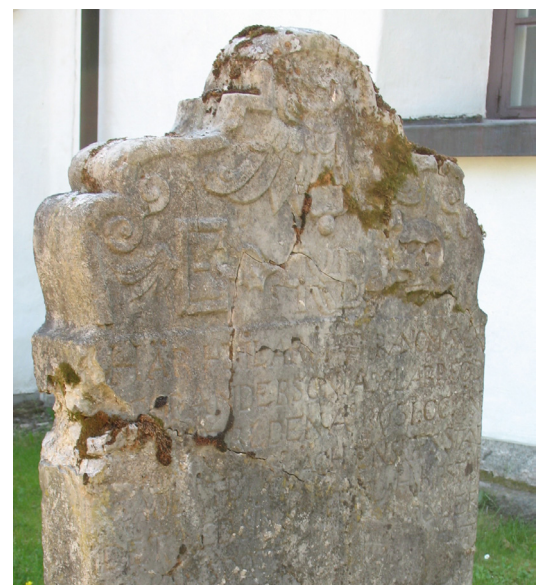
Kalksten har en förmåga att spjälka sig och spricka. Denna sten på Forserums kyrkogård i Nässjö kommun kräver insatser av en stenkonservator.

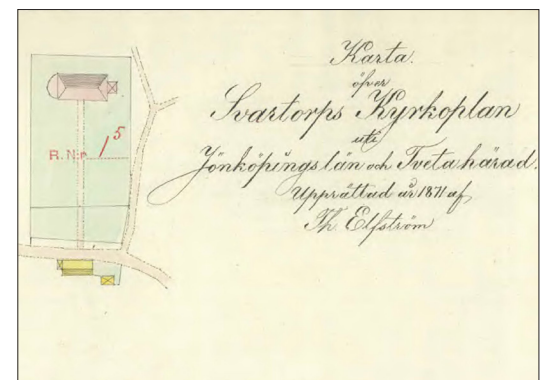
Karta öfver Svarttorps Kyrkoplän upprättad 1871. Lantmäterimyndighetens arkiv.

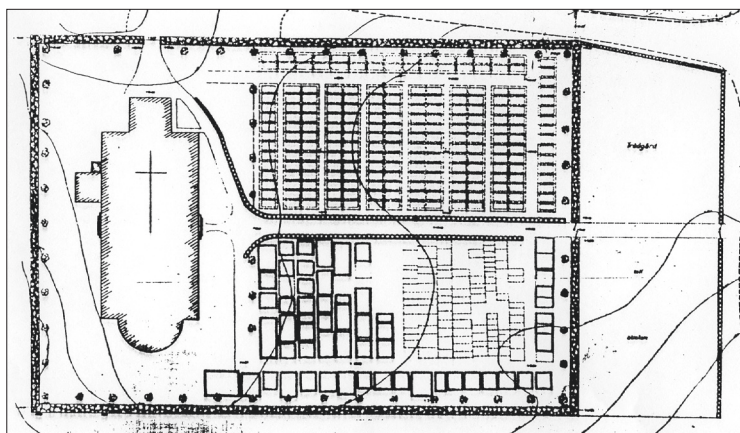
Förslag till planläggning av kyrkogårdens norra hälft från 1939.

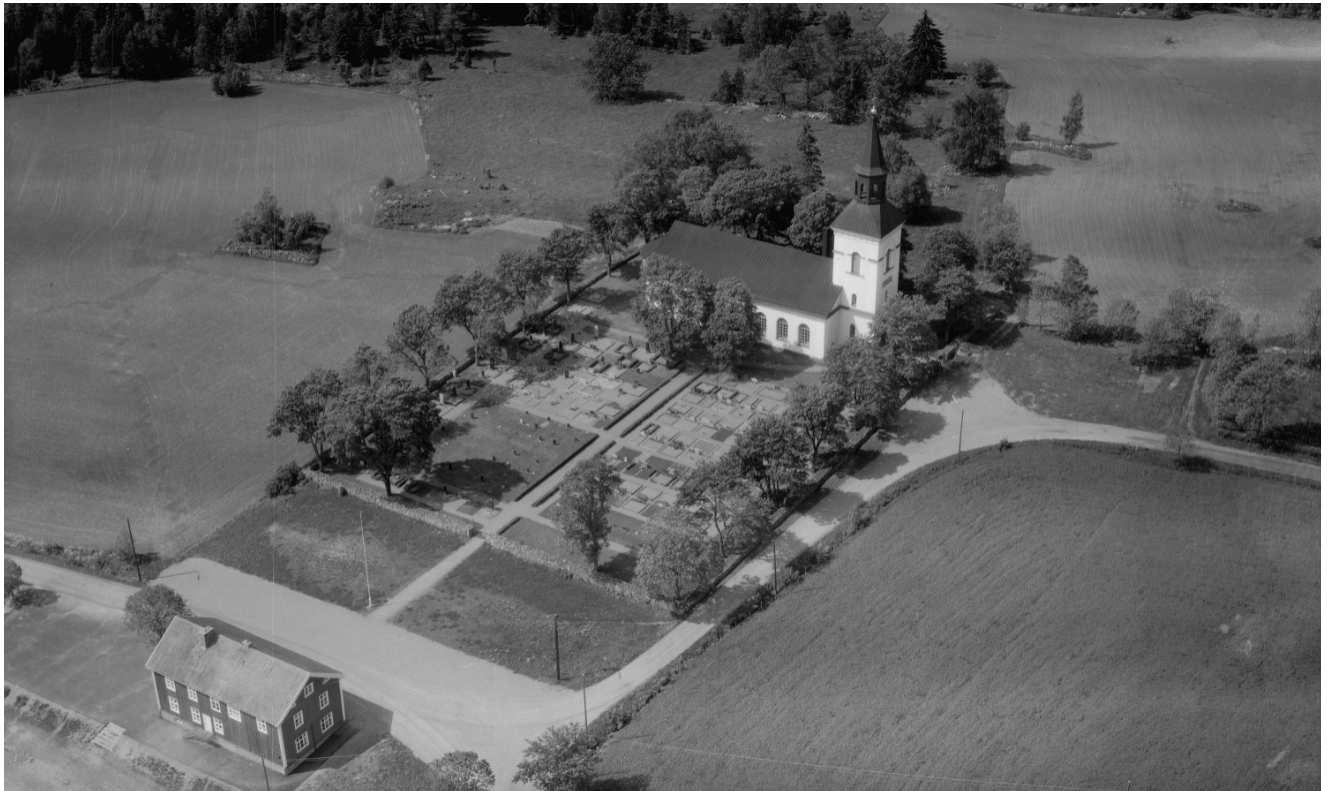
Flygfoto över kyrkogården från 1966. Stora delar av kvarteren närmast kyrkan upptas av grusgravar. De allmänna kvarteren i öster består däremot av sammanhängande gräs. Trädkransen från 1870 är nu väl uppvuxen.

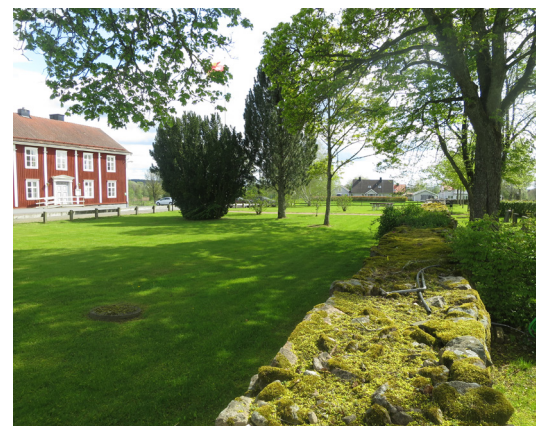
Framför kyrkogården i öster finns en gräsplan med flaggstång och fritt planterade buskar och träd.

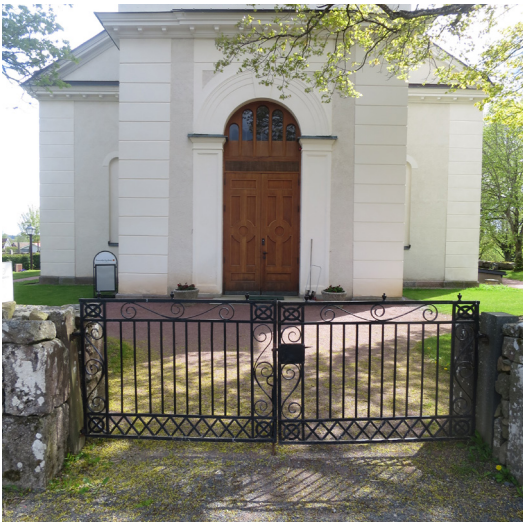
Norra entrén med dekorativa smidesgrindar från 1870. Grindarna kröns av små urnor av gjutjärn.

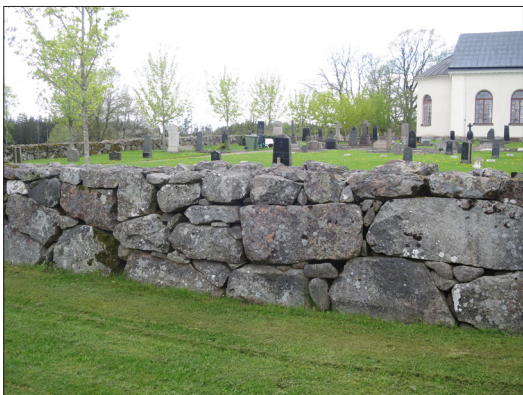
Kyrkogårdsmuren är enhetligt lagd av kilade granitblock, här syns östra sträckningen.

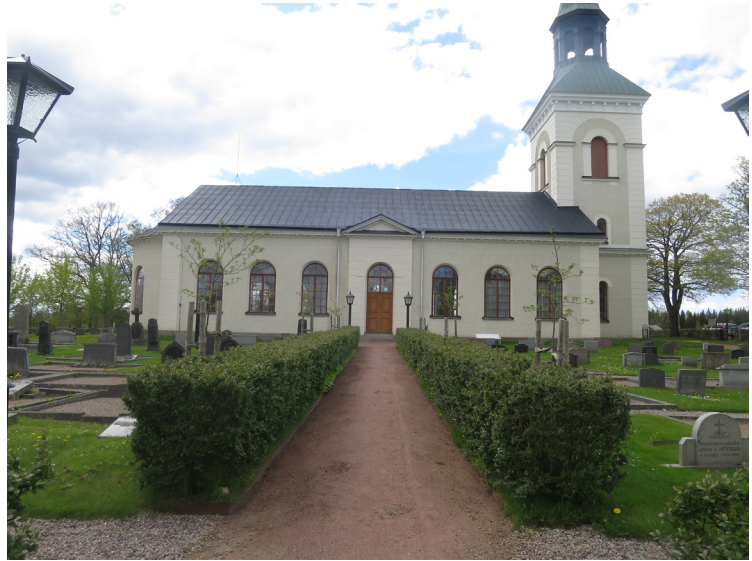
Kyrkogården har två ingångar, en mitt framför kyrkans norra entré och en framför mittgången i öster. Båda är försedda med dubbelgrindar i dekorativt format smide från 1870. Grindarna sitter på stolpar av finhuggen granit som är infällda i ringmurens murverk.

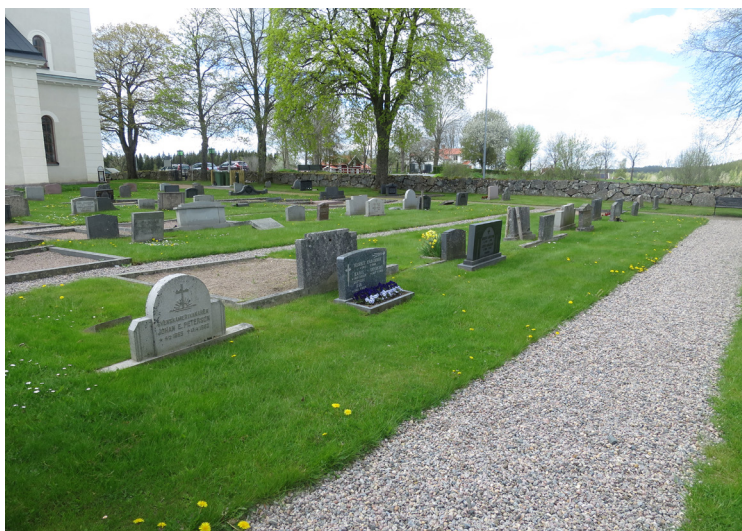
Norra delen av kyrkogården har efterkrigstida vårdar med typiska låga former. Endast ett fåtal har numera bibehållen grusbädd.

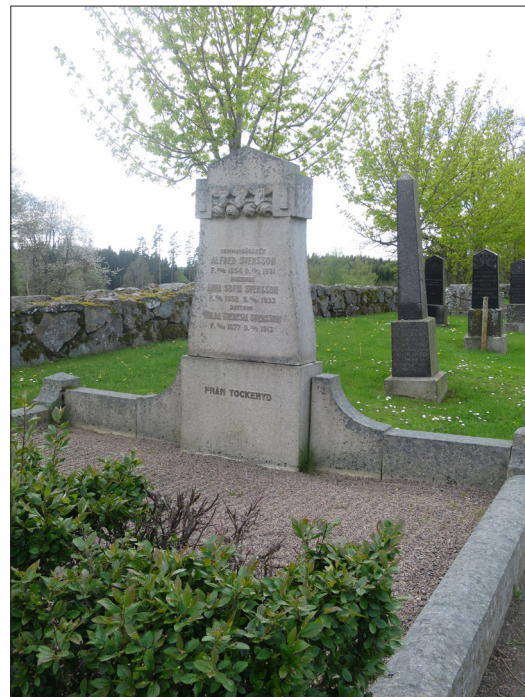
Flertalet monumentalt utformade grusgravar präglar köpegravskvarteret i södra delen. Här grusgraven över hemmansägare Alfred Svenssons familj, ett praktfullt exempel i wienerjugend (7:012).

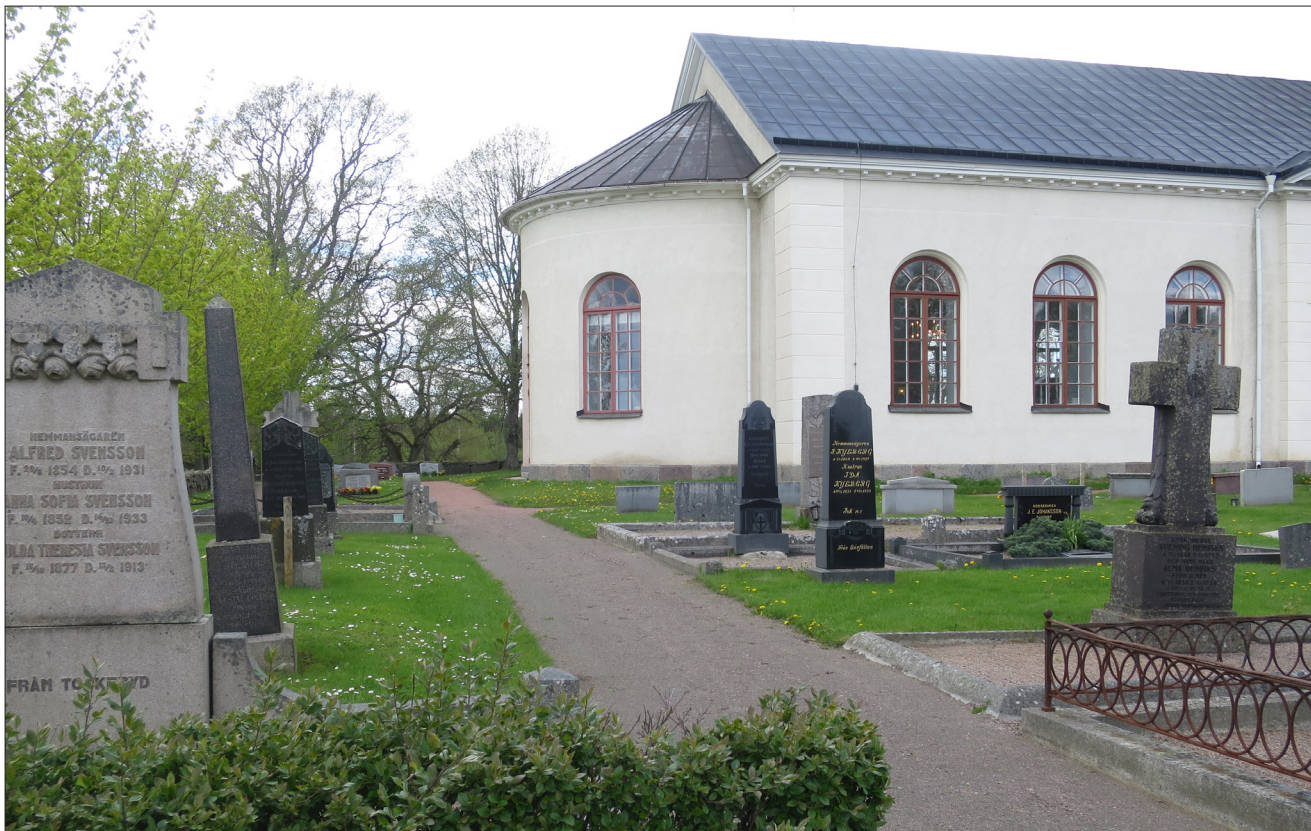
Området sydost om kyrkan utgör ett väl bevarat köpegravskvarter från perioden 1910–1950 med många storslaga grusgravar av en kvalitet som främst återfinns på städernas begravningsplatser.

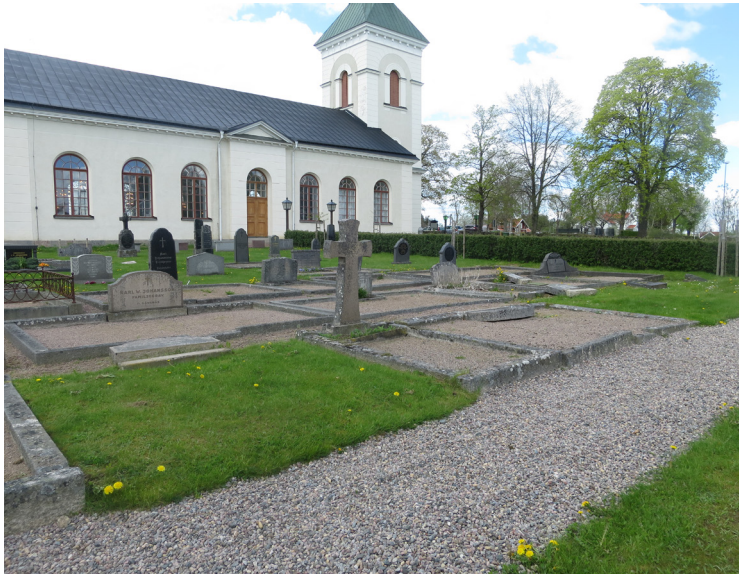
Grusbäddar och gångar bidrar till karaktären av tidig 1900-talskyrkogård och dessa är generellt viktiga att slå vakt om.

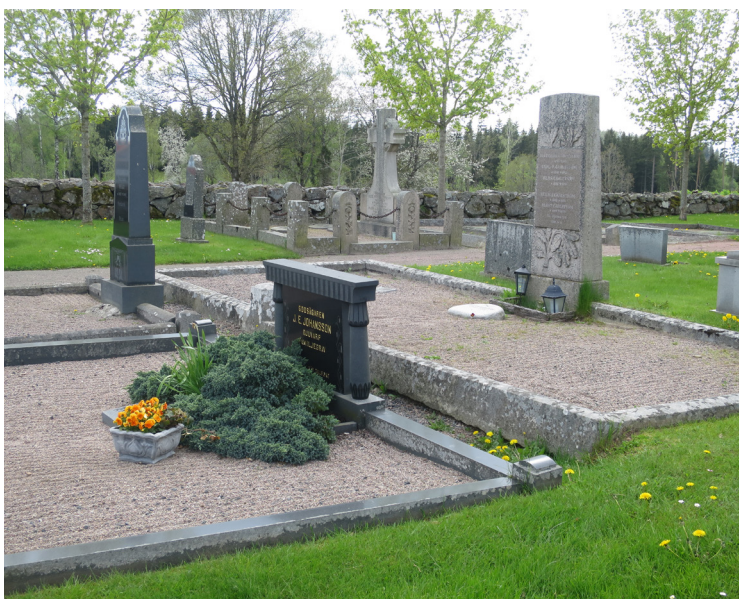
Vissa gravar har kvar ursprungliga planteringar. I förgrunden syns bautasten vid Johan Janssons grav där även en bit av häckramen i liguster finns kvar (7:014).

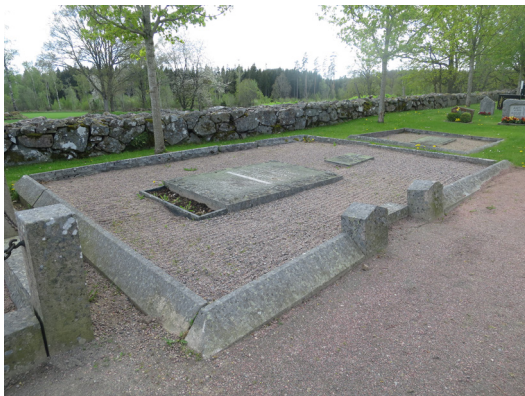
Gravhällen över kapeten Harry Ramfelt till Ramsjöholm från 1924 anspelar på stormakttidens gravvårdskonst.

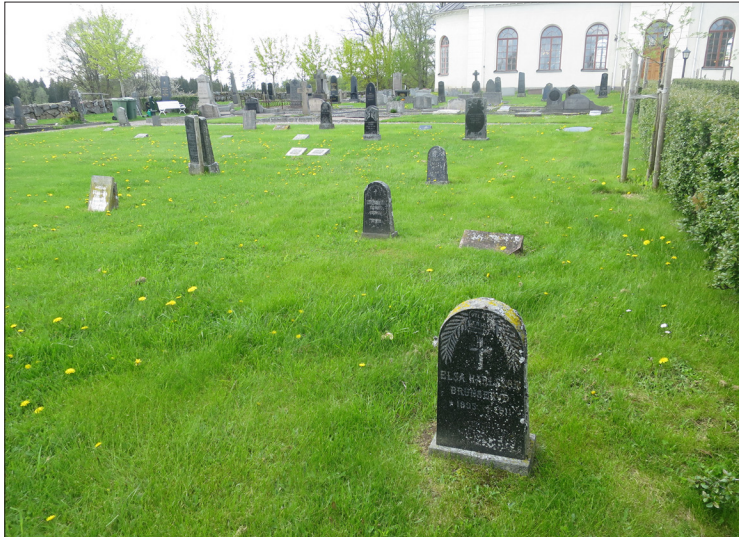
Kvarter 5, i södra delen, utgör ett i det närmaste orört allmänna linjekvarter vilket idag är mycket sällsynt. Detta står i tydlig kontrast till det storslagna köpe-kvarteret närmast kyrkan.

Även kvarter 5 i den äldre södra delen utgör ett synnerligen väl bevarat exempel på ett allmänna linjekvarter från 1900-talets förra hälft. Kvarteret är kraftigt urgallrat men avsaknaden av sentida gravar, med avvikande utseende gör att det typiska intrycket av småskalighet och lågmäldhet består. De äldre allmänna linjevårdarna bör bibehållas på ursprunglig gravplats och om nya gravar ska upplåtas måste vårdarna anpassas till det lågmälda uttrycket.

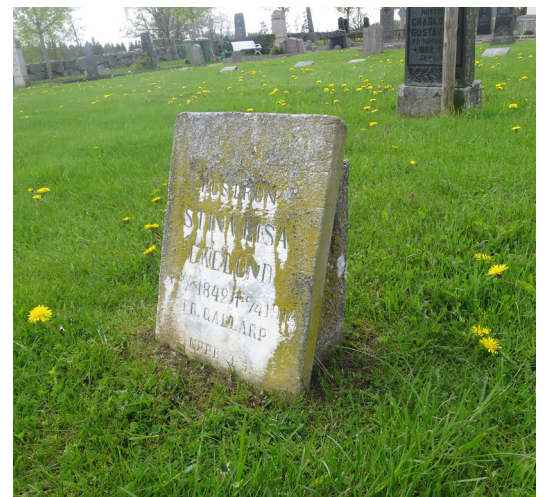
Gravvårdarna inom det allmänna kvarteret är småskaliga och oftast oansenliga. Denna uppresta skiva i vit marmor kan tyckas påkostad men är av en typ som ibland återfinns i allmänna linjen.

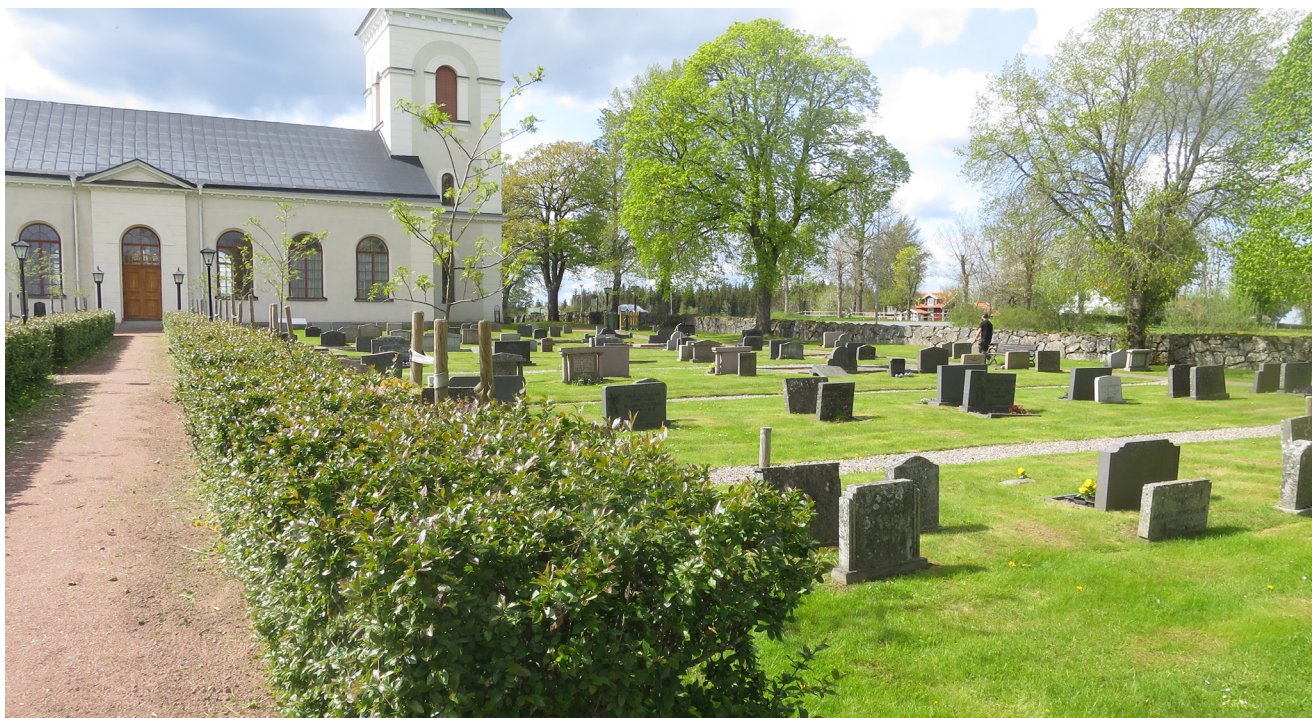
Kyrkogårdens norra hälft, område C, utgör ett typiskt exempel på mellan- och efterkrigstidens kyrkogård. Indelningen i långsmala kvarter med smala tvärgångar kvarstår. Däremot har merparten av familjegravarna förlorat sina grusbäddar.

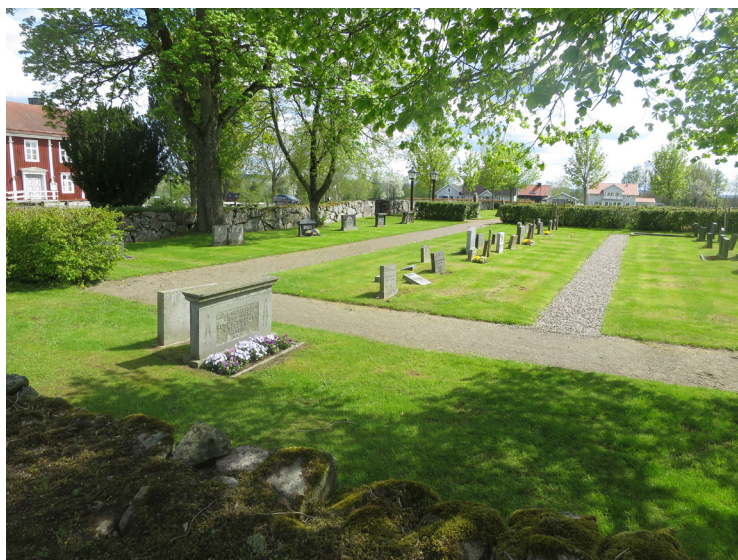
Kvarteret längst i öster har uteslutande allmänna linjegravar från perioden 1942–1951.

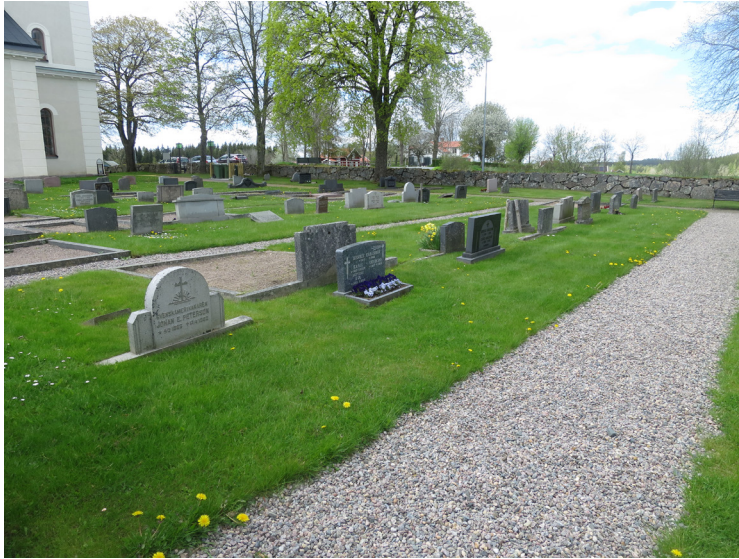
Även om kvarteren idag upptas av gräs bidrar de kvarvarande gångarna och fåtalet bäddar till en viss gruskaraktär.

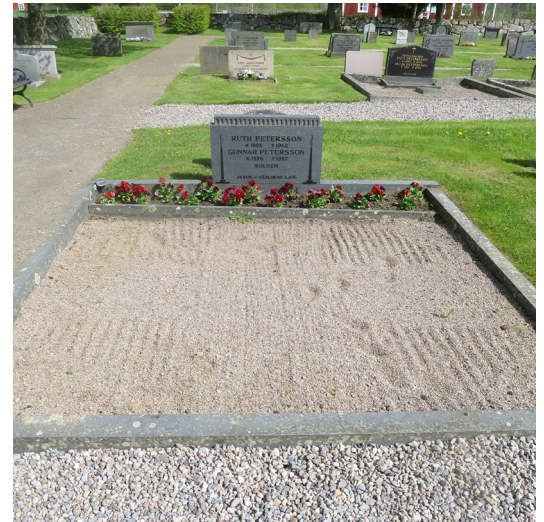
En av grusgravarna från 1940-talet. En intressant detalj är att dekorativ krattning av grusbäddarna fortfarande är i bruk.

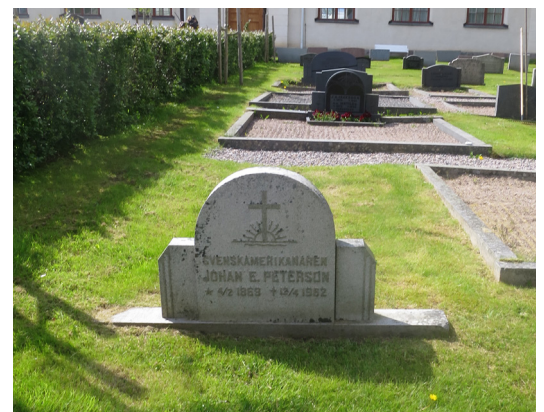
Denna grav över svenskamerikanen Johan E Petersson bär vittnesmål över emigrationen till Nordamerika som var omfattande i bygden (3:036).

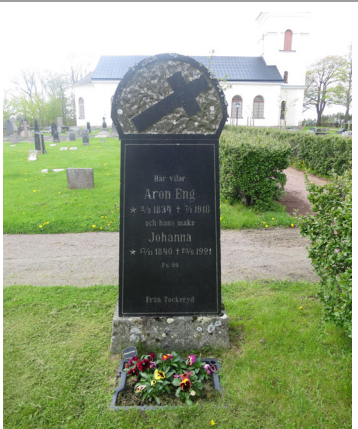
| Gravnr. | Beskrivning | Inskription | Antikvarisk bedömning/urval | Fotografi |
|---|---|---|---|---|
| 4:001 | Upprest vård i historiserande stil av polerad svart granit. Dekor med ekgren och vilande kors. 1918. | Här vilar<br>Aron Eng<br>*1834 + 1918<br>och hans maka<br>Johanna<br>*1840 +1921<br>Ps. 90<br>Från Tockeryd | Klass 1.<br>Tidstypisk vård<br>med framträdande<br>placering invid östra<br>entrén. | |

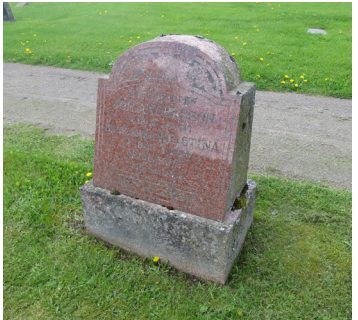
| Gravnr. | Beskrivning | Inskription | Antikvarisk bedömning/urval | Fotografi |
|---|---|---|---|---|
| 4:003 | låg upprest liggare med rundbågigt krön i krysshämrad och polerad Tranåsgranit med drag av wienerjugend. Dekor med rosensranka. | KYRKOVÅRDEN<br>JOH. ANDERSSON<br>*1843 +1917<br>HANS MAKAS KRISTINA<br>*1848 +1923<br>FAGERHULT<br>UPP. 22 12-14 | Klass 1.<br>Tidstypisk vård<br>med konstnärlig<br>utformning och titel. | |

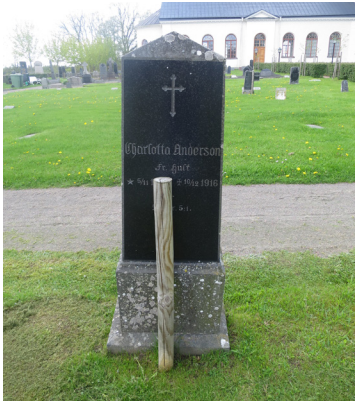
| Gravnr. | Beskrivning | Inskription | Antikvarisk bedömning/urval | Fotografi |
|---|---|---|---|---|
| 4:004 | Spetskrönt mindre obelisk i finhuggen och polerad svart granit. Nygotiskt kors. | Charlotta Andersson<br>Fr. Hult<br>*1850 +1916<br>2 Kor. 5:1. | Klass 1.<br>Tidstypisk vård. | |

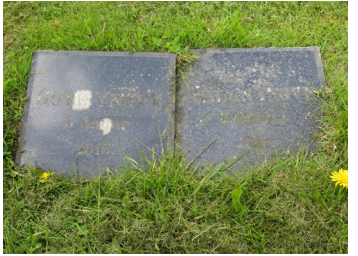
| Gravnr. | Beskrivning | Inskription | Antikvarisk bedömning/urval | Fotografi |
|---|---|---|---|---|
| 4:005 | Två småskaliga liggare i svart polerad granit vid barngravar. | GÖTE YNGVE<br>5 dagar<br>1915.<br><br>ALLAN YNGVE<br>6 dagar<br>1916 | Klass 1.<br>Tidstypiska vårdar vid<br>tidiga barngravar. | |

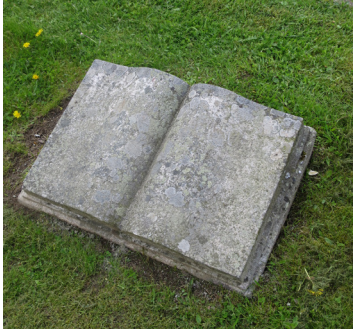
| 4:010 | Vård i formen av en bibel i finhuggen ljus granit. 1927. | J. JOHANSSON<br>*1855 +1928<br>HANS MAKÅ<br>ELISE<br>*1867 +1927<br><br>SKILJAS FÖR ATT MÖTAS | Klass 1.<br>Tidstypisk vård med särpräglad form. | |

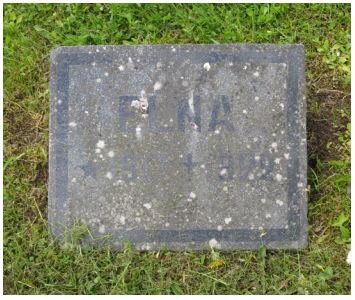
| 4:011 | Liggare i svart polerad granit vid barngrav | ELNA<br>*1917 + 1922 | Klass 1.<br>Tidstypisk barngrav. | |

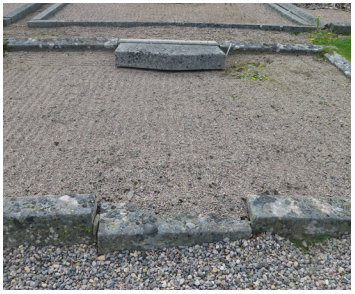
| 6:004 | Grusgrav med stenram och låg vård och stenram i grovhuggen ljus granit. Vård med svängt krön. Ram med markerad ingång.<br><br>Vård nedvält. | Inskription dold på grund av att vården var nedvält.<br><br>Graven tillhör August och Hilma Johansson. | Klass 2.<br>Karaktärsskapande grusgrav.<br><br>Vård bör åter resas upp. | |

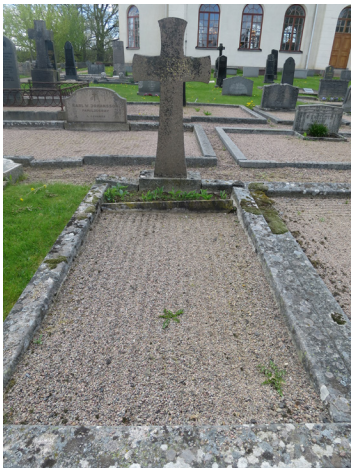
| 6:005 | Grusgrav med upprest kors i finhuggen och polerad ljus granit med förgylld text. Stenram i grovhuggen ljus granit. Rabatt med funkia. | SVENSKAMERIKANEN<br>BROR LENNART<br>JOHANSSON<br>*1906 +1938<br>HASSLARP<br><br>ÄLSKAD-SAKNAS | Klass 1.<br>Karaktärsskapande grusgrav. Titel med referens till amerikaemigrationen. | |

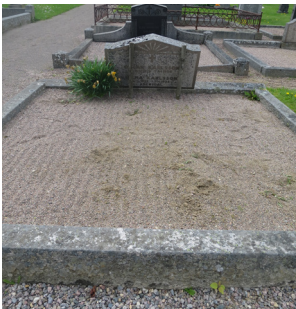
| 6:007 | Grusgrav med stenram och låg modernistisk vård i finhuggen och polerad ljus grnit. Vård med gryningsmotiv och kors. | OSKAR KARLSSON<br>*1876 + 1958<br>HILMA KARLSSON<br>*1882 +1938<br>ÅKERDAL | Klass 2.<br>Karaktärsskapande grusgrav av mer ordinär typ. | |

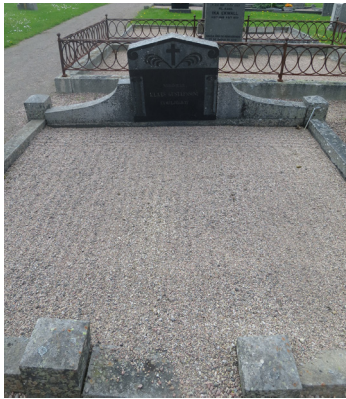
| 6:008 | Grusgrav med sammanhållen utformning av finhuggen och polerad svart granit. Gavelvård med vinkelbruten livsten och flyglar, motiv med kolonner, kors och palmblad. Stenram med hörnpollare. | Nämndeman<br>KLAS GUSTAFSSON<br>FAMILJEGRÄV | Klass 1.<br>Karaktärsskapande grusgrav med sammanhållen utformning. och titel. | |

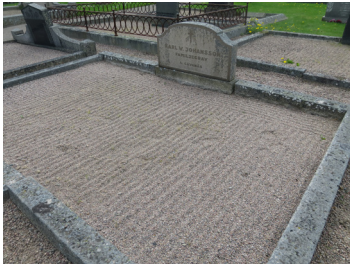
| 6:009 | Grusgrav med låg/bred vård och stenram i ljus granit. Vård krysshamard och polerad med volutformat krön, motiv med kors och morgonstjärna. | KARL JOHANSSON<br>FAMILJEGRÄV<br>Fr. GÅVANÄS | Klass 1.<br>Karaktärsskapande grusgrav. | |

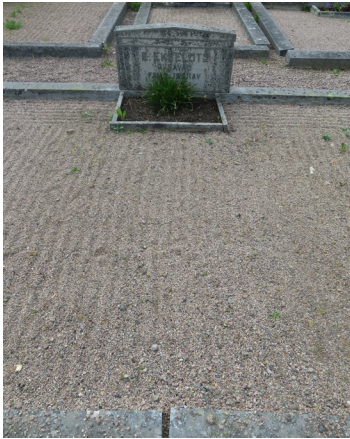
| 6:010 | Grusgrav med småskalig låg vård och stenram i finhuggen grå granit, modernistisk vård med dekorativ slinga. Dekorativ krattning, rabatt. | E. EKFLDTS<br>ÖVRÄVAD<br>FAMILJEGRÄV | Klass 2.<br>Karaktärsskapande grusgrav av mer ordinär typ. | |

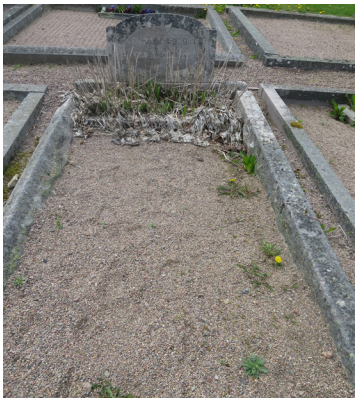
| 6:011 | Grusgrav till enskild grav med låg/bred vård och stenram i ljus granit. Vård med stickbågit krön och stiliserade morgonstjärnor. Rabatt med funkia. | JOHAN AXEL JOHANSSON<br>HASSLARP<br>*1897 +1940<br>JOH. 3:16 | Klass 2.<br>Karaktärsskapande grusgrav av mer ordinär typd.<br><br>Stenram i behov av justering. | |

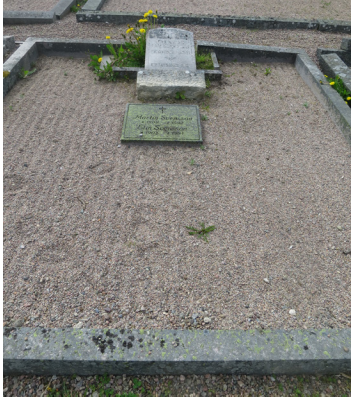
| 6:012 | Grusgrav med stenram i finhuggen ljus granit. Mindre vård med stickbågit krön av finhuggen och polerad ljus granit. Rabatt. Sekundärsten. | WIKTOR<br>SVENSSON<br>FAMILJEGRAV<br>RAMSJÖHOLM | Klass 2.<br>Karaktärsskapande grusgrav.<br><br>Vård bör åter resas upp. | |

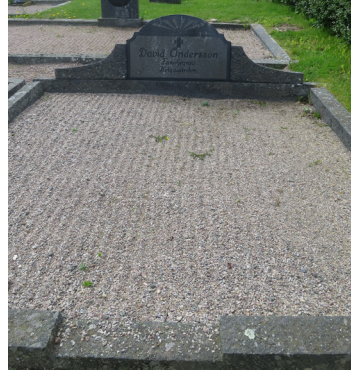
| 6:013 | Grusgrav med sammanhållen utformning i grovhuggen svart granit. Gavelvård med gryningsmotiv och kors. | David Andersson<br>Familjegrav<br>Heljagården | Klass 1.<br>Karaktärsskapande grusgrav med sammanhållen gestaltning. | |

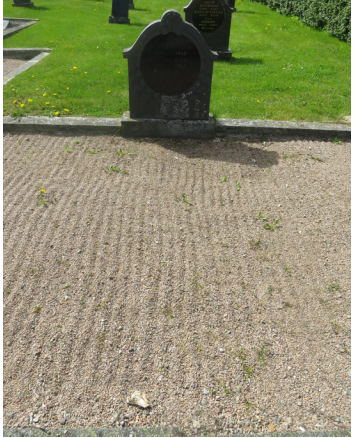
| 6:014 | Grusgrav med vård och stenram i svart granit. Vård med volutformat krön och oval polerad inskriptionstavla. Iriptionsmedaljong och stiliserad blanrankor. | G. JOHANSSON<br>1854-1940<br>Hustrun EMMA<br>1855 -1943<br><br>Henning o Arvid<br><br>Månstorp | Klass 1.<br>Karaktärsskapande grusgrav. | |

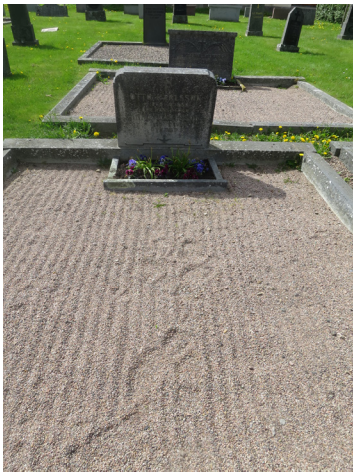
| 6:015 | <p>Grusgrav med vård och ram i ljus finhuggen granit. Modernistisk vård med oljelampa kors och rundade hörn. Rabatt.</p> | <p>OTTO KARLSSON<br/>*1869 +1959<br/>OCH HANS MAK<br/>ANNA KARLSSON<br/>*1875 +1951<br/>ÖVRAD</p> | <p>Klass 2.<br/>Karaktärsskapande grusgrav av mer ordinär typ.</p> | |

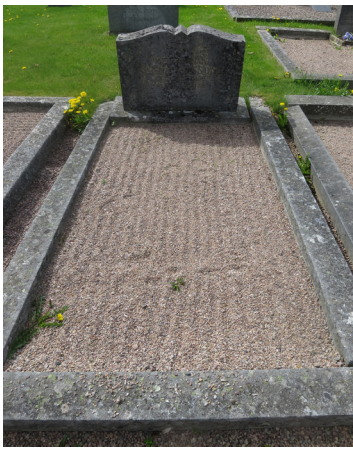
| 6:016 | <p>Grusgrav med vård och stenram i krysshamrad ljus granit. Vård med svängt krön och morgonstjärna och stiliserade blomrankor huggna i relief.</p> <p>Tillverkad vid<br/>C A NYSTRANDS<br/>STENHUGGERI<br/>JÖNKÖPING (enligt skylt på ramen).</p> | <p>MEJERINNAN<br/>ANNA NILSSON<br/>FRÅN HESSLARP<br/>*1861 '1936</p> | <p>Klass 1.<br/>Karaktärsskapande grusgrav med kvalitet i utformningen. Vård med angiven tillverkare och titel.</p> <p>Anna Nilsson var mejerska vid Ramsjöholms gods.</p> | |

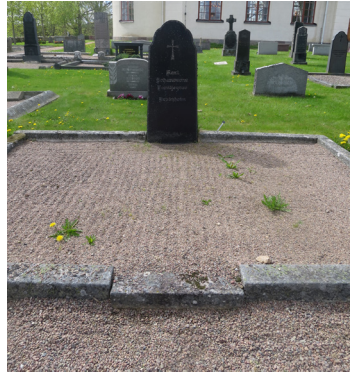
| 6:017 | <p>Grusgrav med upprest vård i svart polerad granit. Stenram i grovhuggen ljus granit. Vård med volutformat krön och kors.</p> | <p>Karl<br/>Johanssons<br/>Familjegrav<br/>Brobyholm</p> | <p>Klass 1.<br/>Karaktärsskapande grusgrav.</p> | |

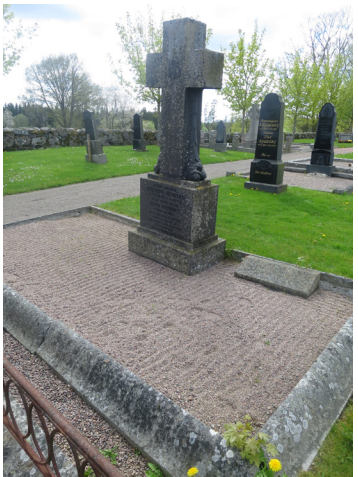
| 6:019 | Grusgrav med monumental utformning. Storskaligt kors i finhuggen svart granit med skulpturalt huggen rosedekor på korsets sidor. Krysshamrat postament. Stenram av finhuggen ljus granit med svängd profil utvändigt. Samtida liggare i finhuggen svart granit (1932). | KYRKOHERDE<br>SVENING HENRIKS<br>*1848 +1922<br>OCH HANS MAK<br>ALMA HENRIKS<br>FÖDD ALMÉN<br>*1854 +1938<br>1 TIM. 1:15. SV.PS. 69.<br>SVARTTORPS OCH LEKERYDS<br>FÖRSAMLINGAR<br>RESTE DENNA STEN<br><br>LYDIA HENRIKS<br>*1893 +1932 | Klass 1.<br>Kyrkoherdegrav<br>med monumental<br>utformning och<br>framträdande<br>placering.<br><br>Svenning Henrik var<br>kyrkoherde i Svarttorp<br>1894–1922. | |

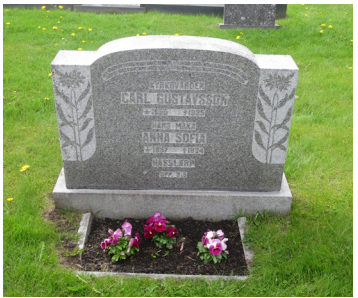
| 6:020 | Låg bred vård i finhuggen och polerad ljus granit. Segmentbågigt krön och stiliserade dekor med blommor vid sidorna. | KYRKOVÄRDEN<br>CARL GUSTAVSSON<br>*1855 +1935<br>HANS MAK<br>ANNA SOFIA<br>*1857 +1934<br>HÄSSLARP<br>UPP.3,5 | Klass 2.<br>Tidstypisk vård med<br>titel. | |

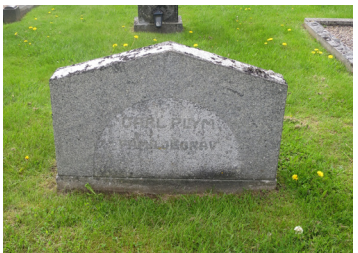
| 6:021 | Bred låg funktionalistisk vård i finhuggen och polerad ljus granit, vinkelbrutet krön lunett-formad inskriptionstavla. | CARL PLYM<br>FAMILJEGRÄV | Klass 2.<br>Tidstypisk vård med<br>titel. | |

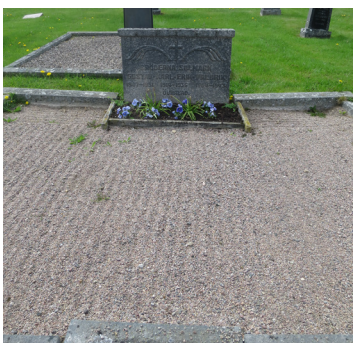
| 6:022 | Grusgrav med låg, bred funktionalistisk vård och stenram i ljus finhuggen granit. Vård med stiliserade dekor i relief. Rabatt. | BRÖDERNA SOLMARK<br>GUSTAV<br>1907-1931<br>KARL-ERIK<br>1914-1936<br>FREDRIK<br>1904-1943<br>ÖVRÅVAD | Klass 1.<br>Karaktersskapande<br>grusgrav med<br>tidstypisk vård. | |

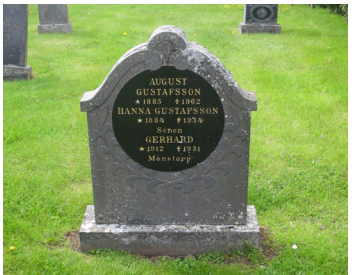
| 6:023 | Vård med volutformat krön i svart finhuggen och polerad granit. Oval inskriptionstavla omgiven av stiliserade bladranka i relief. Förgylld text. | AUGUST<br>GUSTAFSSON<br>*1885 +1962<br>HANNA GUSTAFSSON<br>*1884 +1934<br>Sonen<br>GERHARD<br>*1912 +1931<br>Månstorp | Klass 2.<br>Tidstypisk vård med<br>påkostad utformning. | |

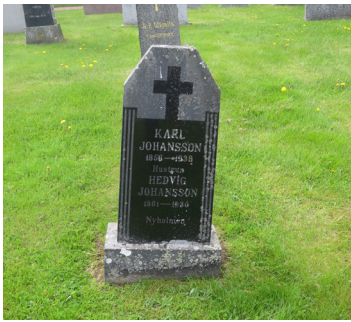
| 6:025 | Småskalig funktionalistisk vård i svart finhuggen och polerad granit. | KARL JOHANSSON<br>1856–1939<br>Hustrun HEDVIG JOHANSSON<br>1861–1930<br>Nyholmen | Klass 2.<br>Tidstypisk vård. | |

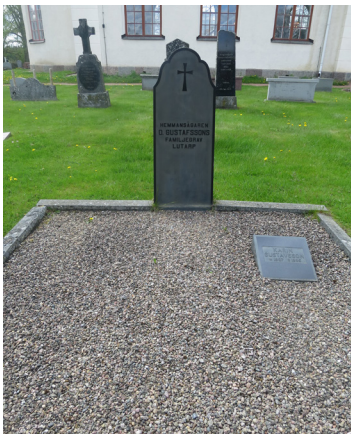
| 6:026 | Grusgrav med upprest vård och stenram i finhuggen svartgranit. Vård med volutformat krön och kors. Sekundärsten. Naturgrus. | HEMMANSÄGAREN<br>O. GUSTAFSSONS<br>FAMILJEGRAV<br>LUTARP | Klass 1.<br>Karaktärsskapande grusgrav. Titel. | |

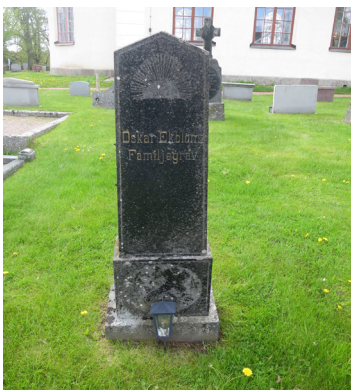
| 6:027 | Vinkelkrönt mindre obelisk i polerad svart granit. Gryningsmotiv samt blad- och korsdekor på basen. Förgylld text. 1929. | Oskar Ekbloms<br>Familjegrav | Klass 2.<br>Karaktärsskapande vård. | |

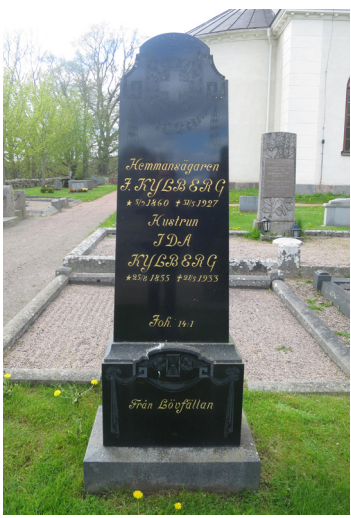
| 6:030 | Högrest vård i 20-talsklassicism av polerad svart diabas. Volutformat krön med rik dekor bestående av meanderslinga, fetong samt kors omgivet av krans, timglas på basen. Förgylld text. | HEMMANSÄGAREN<br>I KYLBERG<br>*1860 + 1927<br>Hustrun IDA KYLBERG<br>*1855 +1933<br>Joh. 14:1<br>Från Lövfällan | Klass 1.<br>Karaktärsskapande vård med kostnärligt påkostad utformning med framträdande placering. | |

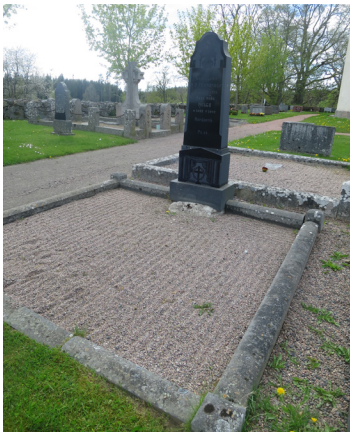
| 6:031 | Grusgrav med upprest vård av polerade avrt granit. Stenram av finhuggen ljus granit med hörnpollare. Vård med volutformat krön och rik dekor bestående av blomsterurna vid krön och tempelgavel med kors/törnekrona vid bas. Vård står på stenblock. | Godsägaren<br>H. V. FORNANDER<br>*1867 +1924<br>Hans maka<br>HELGA<br>*1865 +1942<br>Nordanvik<br>Ps. 63. | Klass 1.<br>Karaktärsskapande grusgrav med konstnärligt påkostad utformning och framträdande placering. | |

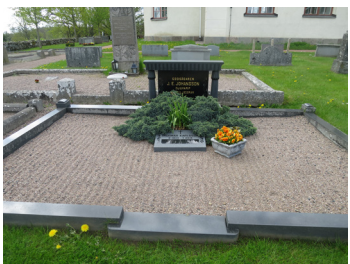
| 6:032 | Grusgrav med stenram och vård i finhuggen polerad svart granit. Vård med tempelgavelform med blomrankor. Stenram polerad och med hörnpollare. Rabatt med idegran. Sekundärsten. Förgylld text. | GODSÄGAREN<br>J.E. JOHANSSON<br>DJUPVARP<br>FAMILJEGRAV<br>GUD ÄR VÅR TILLFLYKT | Klass 1.<br>Karaktärsskapande grusgrav med konstnärligt påkostad utformning över person av lokalhistorisk betydelse. Johan Emanuel Johansson var ägare till Djupvarps herrgård från 1916. | |

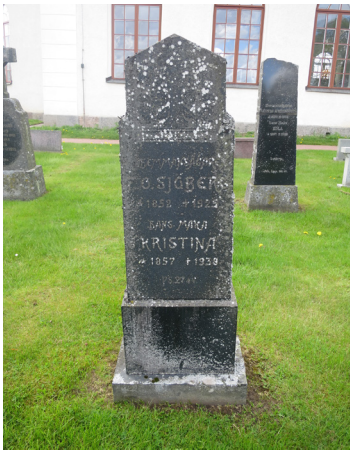
| 6:034 | Upprest vård i polerad svart granit. Vinkelbrutet krön med blomsterurna. | HEMMANSÄGAREN<br>F.O. SJÖBERG<br>*1852 +1925<br>HANS MAKAS<br>KRISTINA<br>*1857 +1939<br>PS.27. 4.v. | Klass 1.<br>Karaktärsskapande vård med titel. | |

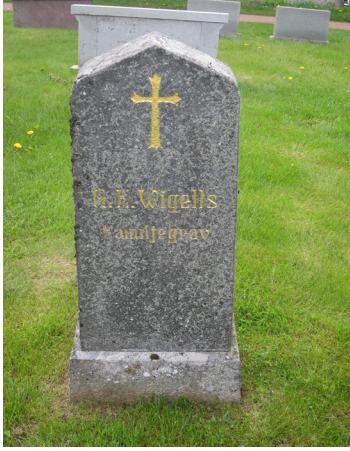
| 6:035 | Småskalig vård i finhuggen och polerad ljus granit, med vinkelbrutet krön och kors. Förgylld text. | G.E. Wigells<br>Familjegrav | Klass 2.<br>Tidstypisk vård. | |

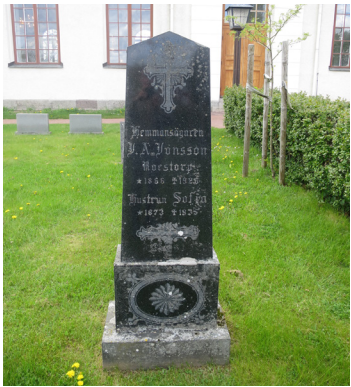
| 6:036 | Upprest obelisk av polerad svart granit med vinkelbrutet krön. Rik dekor med nygotiskt kors och stjärna i medaljong vid basen. | Hemmansägaren<br>J. A. Jonsson<br>Roestorp<br>*1866 +1926<br>Hustrun Solfia<br>*1873 +1935 | Klass 1.<br>Karaktärsskapande<br>vård med titel. | |

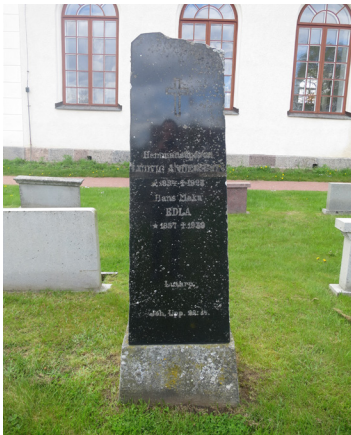
| 6:038 | Stenblocksformad vård i svart granit med polerad framsida. | Hemmansägaren<br>LUDVIG ANDERSSON<br>*1854 +1923<br>Hans Maka<br>EDLA<br>*1857 +1939<br>Lutarp<br>Joh. Upp. 22:14 | Klass 1.<br>Karaktärsskapande<br>vård med titel. | |

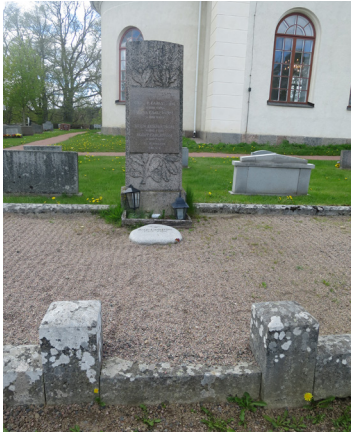
| 6:041 | Monumentalt utformad grusgrav. Högre vård i ljus granit i naturromantisk stil med stickbågigt krön och ekbladsdekor huggen i relief. Polerad inskriptionstavla. Stenram i finhuggen ljus granit med rundat krön och markerad entré. Rabatt i trä. Två sekundärstenar. | MATHILDA CARLSTRÖM<br>*1938 +1921<br>CARL P. CARLSTRÖM<br>*1860 +1943<br>HILDA CARLSTRÖM<br>*1858 +1949<br>SELMA CARLSTRÖM<br>*1889 +1920<br>ALGOT CARLSTRÖM<br>*1899 +1920<br>La Björnaryd<br>Ebr. 4:9. | Klass 1,<br>Karaktärsskapande<br>grusgrav med<br>konstnärligt påkostad<br>utformning och<br>framträdande<br>placering. | |

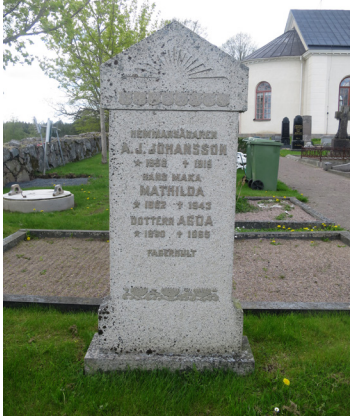
| 7:007 | Storskalig upprest vård i finhuggen polerad ljus granit. Vinelbrutet krön med stiliserat gryningsmotiv. | HEMMANSÄGAREN<br>A. J. JOHANSSON<br>*1856 +1919<br>HANS MAKÅ<br>MATHILDA<br>*1862 +1943<br>DOTTERN AGDA<br>*1890 +1965<br>FAGERHULT | Klass 1.<br>Karaktärsskapande vård med konstnärligt påkostad utformning. Titel. | |

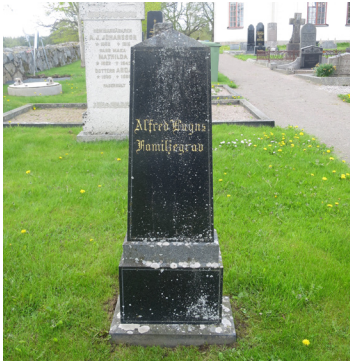
| 7:006 | Mindre spetskrönt obelisk i svart polerad granit. Förgylld text. | Alfred Lugns<br>Familjegrav | Klass 2.<br>Karaktärsskapande vård. | |

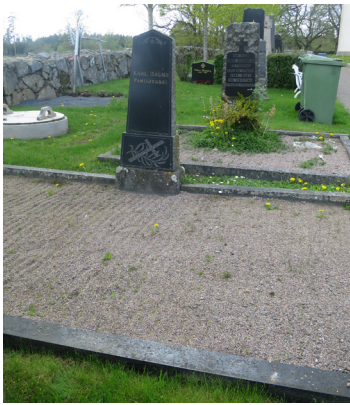
| 7:008 | Grusgrav med vård och stenram i svart granit. Mindre vinkelbruten obelisk med finhuggen och polerad yta. Dekor med kors och palmlblad på basen. | KARL HOLMS<br>FAMILJEGRÅV. | Klass 1.<br>Karaktärsskapande grusgrav. | |

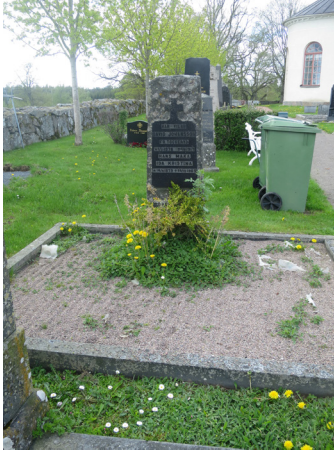
| 7:009 | Grusgrav med stenblocksformad vård och stenram i svart granit. Vård i nationalromatisk stil med polerad inskriptionstavla med gravstensform. Rabatt med boxbom och vindelväxt. | HÄR VILAR<br>DAVID JOHANSSON<br>FR. TOCKERYD<br>*1876 +1917<br>HANS MAKÅ<br>IDA KRISTINA<br>*1879 +1965 | Klass 1.<br>Karaktärsskapande grusgrav med konstnärligt påkostad vård. | |

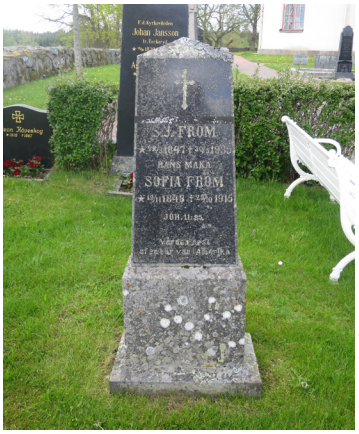
| 7:010 | Mindre spetskrönt obelisk i svart granit med nygotiskt kors. | S. J. FROM<br>*1847 +1935<br>HANS MAK<br>SOFIA FROM<br>*1848 +1915<br>JOH. 11:25<br><br>Vården rest<br>av en kär vän i Amerika. | Klass 1.<br>Tidstypisk vård<br>med referens till<br>nordamerika-<br>emigrationen. | |

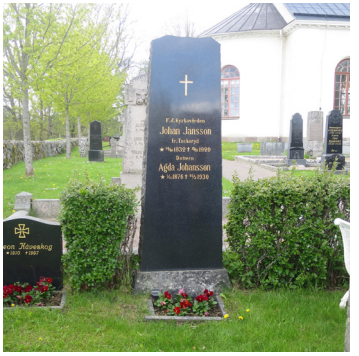
| 7:011 | Högrest blockformad vård i svart diabas med polerad framsida. Förgylld text och kors. Omgiven av rak ligusterhäck, del av borttagen omgärdning. Rabatt. Sekundärsten med anpassad utformning. | F.d. Kyrkovården<br>Johan Jansson<br>Fr. Tockeryd<br>*1832 +1920<br>Dottern<br>Agda Johansson<br>*1876 +1930 | Klass 1.<br>Karaktärsskapande<br>vård med påkostad<br>utformning och delvis<br>bevarad häckram. | |

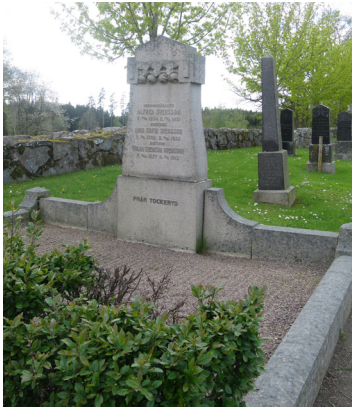
| 7:012 | Grusgrav med sammahållen och storslagen utformning i winerjugend. Allt i krysshamrad ljus granit. Vård med vinkelbrutet krön, flyglar och dekor med rosenbård och meanderslinga i huggen relief. Stenram med hörnpollare. | HEMMANSÄGAREN<br>ALFRED SVENSSON<br>F. 1854 D.1931<br>ANNA SOFIA SVENSSON<br>F. 1852 D. 1933<br>HULDA THERESIA SVENSSON<br>F. 1877 D. 1913<br>FRÅN TOCKERYD | Klass 1.<br>Karaktärsskapande<br>grusgrav med<br>konstnärligt påkostad<br>utformning och<br>framträdande<br>placering. Titel. | |

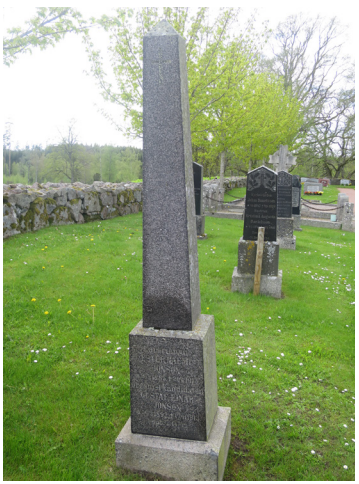
| 7:013 | Obelisk i polerad rödsvart granit. | Lärarinnan<br>ESTER NEMI<br>JONSON<br>*1883 +1913<br>OrganistKandidaten<br>GUSTAF EINAR<br>JONSON<br>*1892 +1913<br>Uppb. 7:14-17. | Klass 1.<br>Karaktärsskpande<br>vård. | |

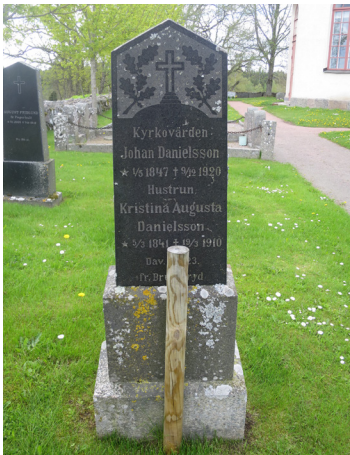
| 7:014 | Vinkelbruten mindre obelisk i polerad svart granit. Dekor med kors och ekblad. | Kyrkovärden<br>Johan Danielsson<br>*1847 +1920<br>Hustrun<br>Kristina Augusta<br>Danielsson<br>*1841 +1910<br>Dav. Ps. 23<br>Fr. Brunseryd | Klass 1.<br>Karaktärsskpande<br>vård. Titel. | |

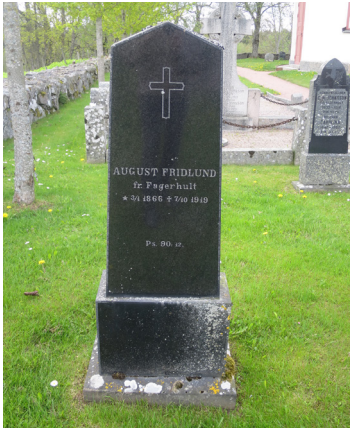
| 7:015 | Vinkelbruten mindre obelisk i polerad svart granit med kors. | AUGUST FRIDLUND<br>*1866 +1919<br>Ps. 90:12 | Klass 1.<br>Karaktärsskpande<br>vård. | |

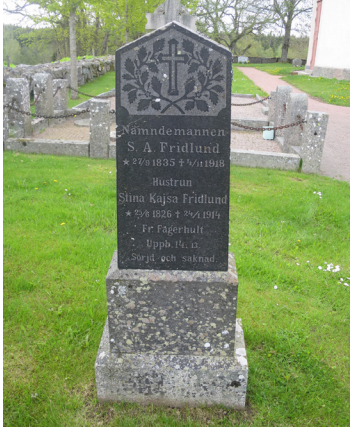
| 7:015 | Vinkelbruten mindre obelisk i polerad svart granit. Dekor med kors och ekblad. | Nämndemannen<br>S.A. Fridlund<br>*1835 +1918<br>Hustrun<br>Stina Kajsa Fridlund<br>*1826 +1914<br>Fr. Fagerhult<br>Uppb. 14:13. | Klass 1.<br>Karaktärsskpande<br>vård. Titel. | |

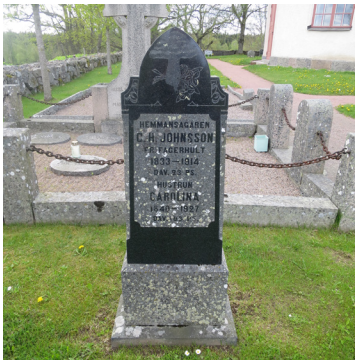
| 7:016 | Mindre vård av svart granit historiserande stil med spetsbågigt krön och polerad dekor med kors, hand och bukett. | HEMMANSÄGAREN<br>C.H. JOHNSON<br>FR. FAGERHULT<br>1833-1914<br>DAV.23 PS.<br>HUSTRUN<br>CAROLINA<br>1840-1927<br>DAV. 103 PS. | Klass 1.<br>Karaktärsskypande vård med kvalitet i utformningen och titel. | |

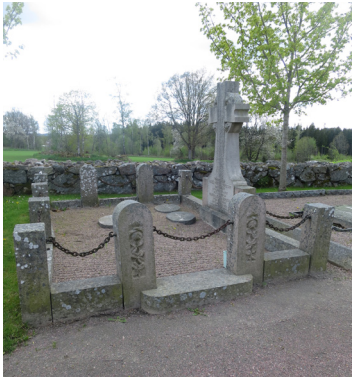
| 7:017 | Monumental grusgrav i winerjugend av finhuggen ljus granit. Stenram med ketting mellan pollare. storskaligt hjulkors med rosedekor i relief. Även pollare försedda med denna dekor. Tre sekundärstenar. Krattad grusbädd. | GODSÄGAREN<br>AXEL FREDRIK JONSSON<br>RAMSJÖHOLM<br>*1845 +1917<br>OCH HANS MAK<br>MARIA LOVISA JONSSON<br>FÖDD STÅHLBERG<br>*1847 +1921 | Klass 1.<br>Karaktärsskypande grusgrav med hög kvalitet i utformningen och titel. | |

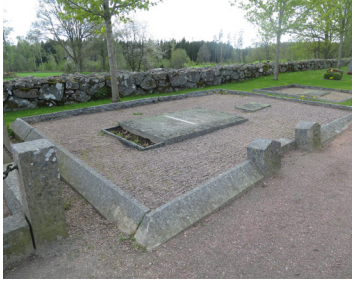
| 7:018 | Monumental grusgrav med stor skulpturalt huggen håll i ljus röd granit. Dekoren består av växtranka längs kanten samt änglahuvuden vid hörnen. Stenram med sluttande kant och entre omgiven av pollare. Krattad grusyta. Sekundärsten. | HÄR VILAR<br>ÄGAREN AV RAMSJÖHOLM<br>KAPTENEN<br>HARRY EDVARD RAMFELT<br>*1875 +1924<br>OCH HANS MAK<br>AGNES PAULINA RAMFELT<br>F. HENRIKS<br>*1884 +1953<br>JAG ÄR UPPSTÅNDELSEN OCH LIVET<br>JOH. 11:25 | Klass 1.<br>Karaktärsskypande grusgrav med hög kvalitet i utformningen och titel. | |

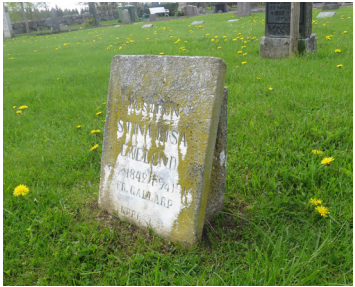
| Gravnr. | Beskrivning | Inskription | Antikvarisk bedömning/urval | Fotografi |
|---|---|---|---|---|
| 5:037 | Småskalig vård i formen av att stående marmorplatta. | HUSTRUN<br>STINA LISA<br>EKLUND<br>*1842 +1914<br>FR. GALLARP<br>UPPB. | Klass 1.<br>Typisk allmänna linjenvård inom välbevarat kvarter. | |

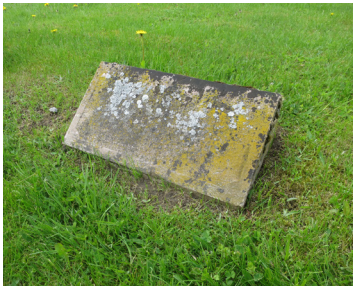
| Gravnr. | Beskrivning | Inskription | Antikvarisk bedömning/urval | Fotografi |
|---|---|---|---|---|
| 5:105 | Småskalig liggare av finhuggen ljusröd kalksten. | Svärtydd | Klass 1.<br>Typisk allmänna linjenvård inom välbevarat kvarter. | |

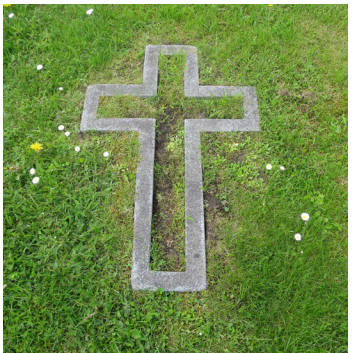
| Gravnr. | Beskrivning | Inskription | Antikvarisk bedömning/urval | Fotografi |
|---|---|---|---|---|
| 5:112 | Liggande genomgrutet kors i grå granit. | Utan inskription | Klass 1.<br>Allmänna linjenvård med säregen utformning inom välbevarat kvarter. | |

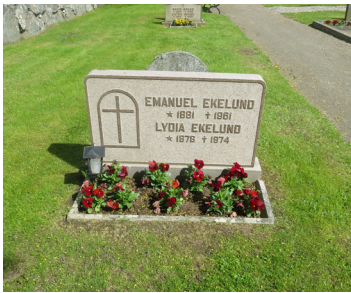
| Gravn. | Beskrivning | Inskription | Antikvarisk bedömning/urval | Fotografi |
|---|---|---|---|---|
| 1:011 | Modernistisk vård i finhuggen och polerad ljusröd granit med rundade hörn och korsmotiv. | EMANUEL EKELUND<br>*1881 +1961<br>LYDIA EKELUND<br>*1878 +1974 | Klass 1.<br>Tidstypisk vård över person av lokalhistorisk betydelse. Emanuel Ekelund var kantor och organist i Svarttorp. | |
