# Svarttorps kyrkogård

Kulturhistorisk inventering och förslag till bevarandeplan  
Svarttorps socken i Jönköpings kommun, Jönköpings län, Växjö  
stift

På uppdrag av Lekeryds församling har Jönköpings läns museum tagit fram föreliggande inventering och förslag till bevarandeplan för Svarttorps kyrkogård. Fältarbetet har genomförts under sommaren 2021. Resultatet har därefter diskuterats med uppdragsgivaren och sammanställts senare samma år.

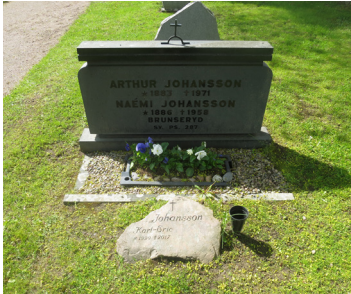
| Gravn. | Beskrivning | Inskription | Antikvarisk bedömning/urval | Fotografi |
|---|---|---|---|---|
| 1:014 | Modernistisk vård i finsågad och polerad svart granit och krönkors av koppar. 1958. Rabatt med grus. Sekundärsten. | ARTUR JOHANSSON<br>*1883 +1971<br>NAEMI JOHANSSON<br>*1886 +1958<br>BRUNSERYD<br>SV. PS. 287 | Klass 1.<br>Tidstypisk vård med påkostad utformning över person av lokalhistorisk betydelse. Artur Johansson var kyrkovård, ordf. i brandstodsbolaget och ledam. i kommunfullmäktige. | |

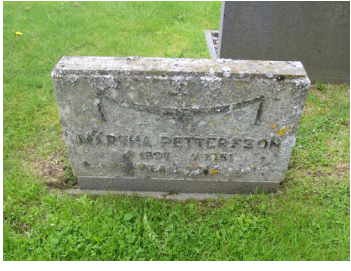
| Gravn. | Beskrivning | Inskription | Antikvarisk bedömning/urval | Fotografi |
|---|---|---|---|---|
| 2:021 | Småskalig vård i finhuggen ljus granit med festong. | MÄRTHA PETTERSSON<br>*1897 +1951<br>VILA I FRID | Klass 1.<br>Typisk allmänna linjenvård. | |

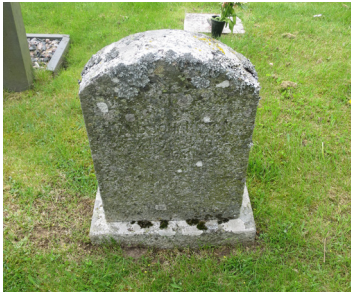
| Gravn. | Beskrivning | Inskription | Antikvarisk bedömning/urval | Fotografi |
|---|---|---|---|---|
| 2:023 | Småskalig vård i ljus grovhuggen granit. | KARL JOHANSSON | Klass 1.<br>Typisk allmänna linjenvård. | |

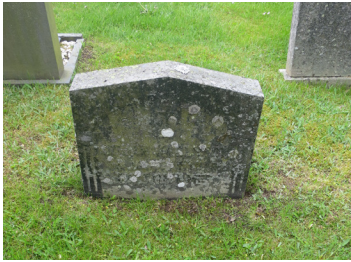
| 2:027 | Småskalig vård i svart granit. | JOHAN KARLSSON<br>*1863 +1949<br>SKYTTHEMMET | Klass 1.<br>Typisk allmänna linjenvård. | |

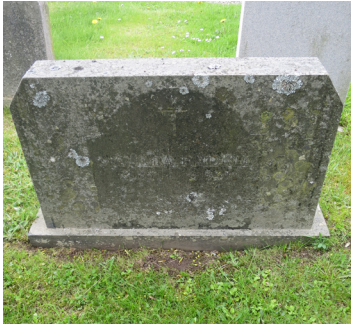
| 2:029 | Mer ordinär vård i finhuggen svart granit | MATHILDA FRIDELL<br>*1850 +1949<br>PS 23 | Klass 1.<br>Typisk allmänna linjenvård. | |

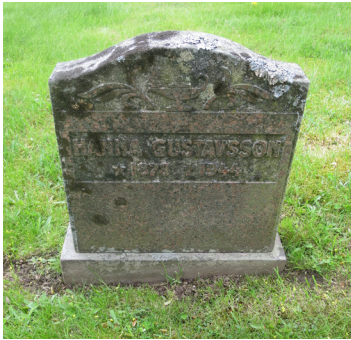
| 2:031 | Småskalig vård i ljus polerad granit. | HANNA GUSTAVSSON<br>*1872 +1944 | Klass 1.<br>Typisk allmänna linjenvård. | |

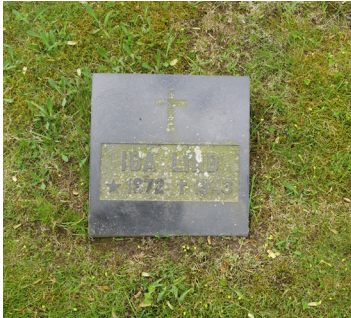
| 2:032 | Småskalig liggare i svart polerad granit. | IDA LIND<br>*1872 +1943 | Klass 1.<br>Typisk allmänna linjenvård. | |

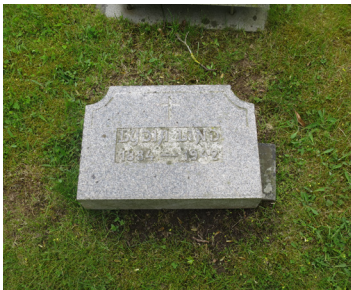
| 2-033 | Småskalig vård i ljus polerad granit.<br><br>Nedvält. | LYDIA LIND<br>1884-1942 | Klass 1.<br>Typisk allmänna linjenvård.<br><br>Bör resas. | |

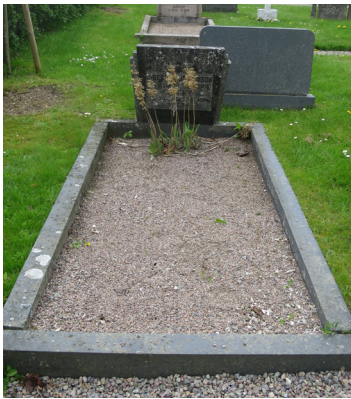
| 3:007 | Grusgrav med modernistisk vård i finsågad och polerad svart granit ovanlig. Rabatt med funkia. | INGEBORG JOHANSSON<br>*1913 +1966<br>HÅSSLARP<br>FRID ÖVER DITT LJUSA MINNE<br>UPPB 5:3. | Klass 2.<br>Tidstypisk men mer ordinär efterkrigstida grusgrav. | |

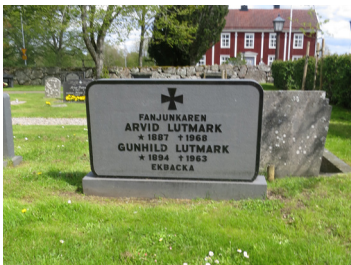
| 3:008 | Modernistisk vård i finhuggen och polerad svart granit med rundade hörn och malteserkors. | FANJUNKAREN<br>ARVID LUTMARK<br>*1887 +1968<br>GUNHILD LUTMARK<br>*1894 +1963<br>EKBACKA | Klass 1.<br>Tidstypisk vård med titel. | |

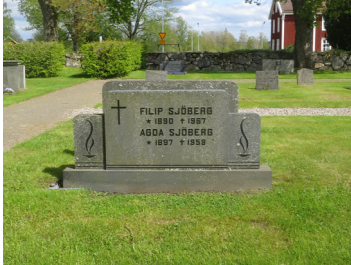
| 3:014 | Modernistisk vård i finhuggen svart granit med oljelampor. | FILIP SJÖBERG<br>*1890 +1967<br>AGDA SJÖBERG<br>*1897 +1958 | Klass 1.<br>Tidstypisk vård över person av lokalhistorisk betydelse. Filip Sjöberg var ordf. i kommunalnämnden och ledam. i kommunfullmäktigt m m. | |

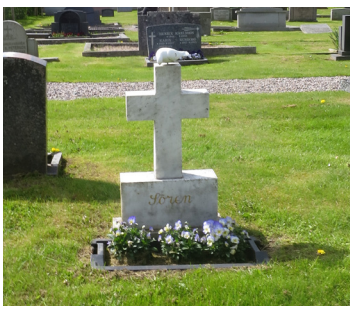
| 3:021 | Småskaligt marmorkors med duva. | Sören | Klass 2.<br>Tidstypisk vård i ovanligt material. | |

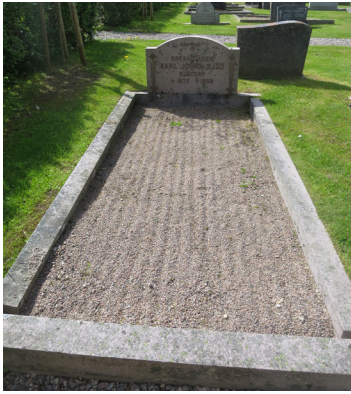
| 3:022 | Grusgrav med låg vård och stenram i finhuggen ljus granit, välvt krön, morgonstjärna och stiliserade blommor. | GRENADJÄREN<br>KARL JOHAN SJÖÖ<br>SJÖTORP<br>*1872 +1958 | Klass 1.<br>Tidstypisk grusgrav med titel. | |

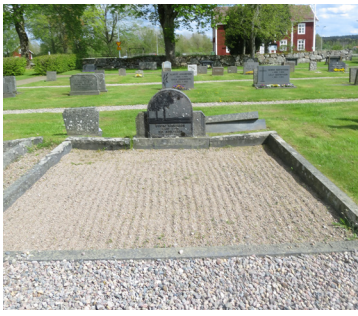
| 3:027 | Grusgrav med låg rundbågig vård och stenram i svart granit. Vård med polerat gryningsmotiv. | GUSTAF ADOLFSSON<br>*1880 +1955<br>IDA ADOLFSSON<br>*1875 +1964 | Klass 1.<br>Karaktärsskapande grusgrav. | |

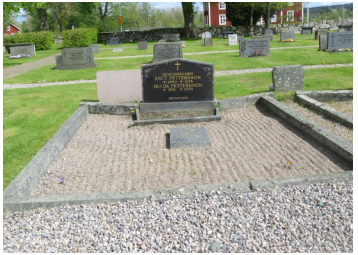
| 3:028 | Grusgrav med vård och stenram i finhuggen och polerad svart granit. Vård med förgylld text och blomdekor. Rabatt. Sekundärsten. | HEMMANSÅGAREN<br>KNUT PETTERSSON<br>*1880 +1955<br>HULDA PETTERSSON<br>*1881 +1979<br>BRUNNSERYD | Klass 1.<br>Karaktärsskapande grusgrav med titel. | |

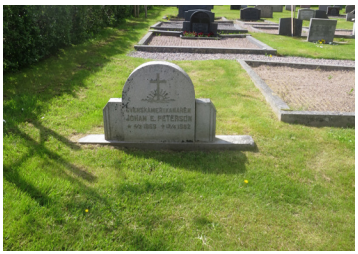
| 3:036 | Låg rundbågig vård i finhuggen ljus granit med gryningsmotiv. | SVENSKAMERIKANEN<br>JOHAN E. PETERSON<br>*1869 +1962 | Klass 1.<br>Vård med referens till nordamerika-emigrationen. | |

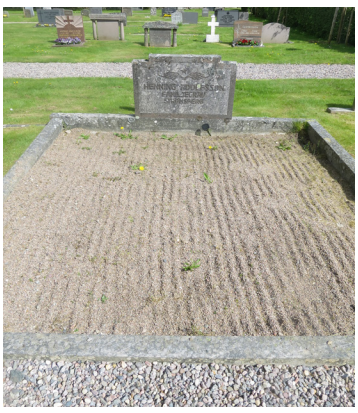
| 3:038 | Grusgrav med modernistisk vård och stenram i ljus granit. Vård med stjärna och palmblad. | HENNING ADOLFSSON<br>FAMILJEGRÄV<br>STRÖMSBERG | Klass 2.<br>Tidstypisk men mer ordinär efterkrigstida grusgrav. | |

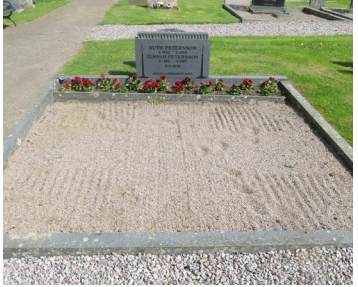
| 3:043 | Grusgrav med låg vård och stenram i svart finhuggen granit stenram. Vård med krönbård med tandsnitt och höga ljus. Bred rabatt. | RUTH PETERSSON<br>*1895 +1952<br>GUNNAR PETERSSON<br>*1896 + 1987<br>SOLHEM<br>JESUS -VÄRLDENS LJUS. | Klass 1.<br>Karaktärsskapande efterkrigstida grusgrav. | |

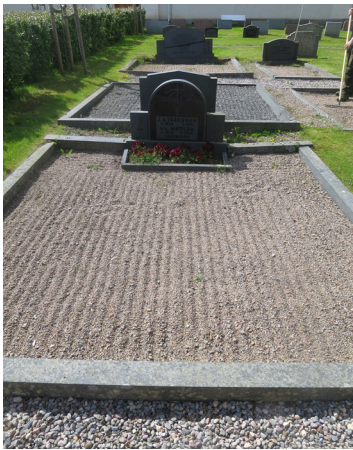
| 3:050 | Grusgrav med låg rundbågig vård med polerat gryningsmotiv och oljelampor på flyglarna, rabatt och stenram slipad svart granit. | J.A. ISAKSSON<br>*1874 +1951<br>H.H.MATILDA<br>*1872 +1956<br>TORESTORP | Klass 1.<br>Karaktärsskapande efterkrigstida grusgrav. | |

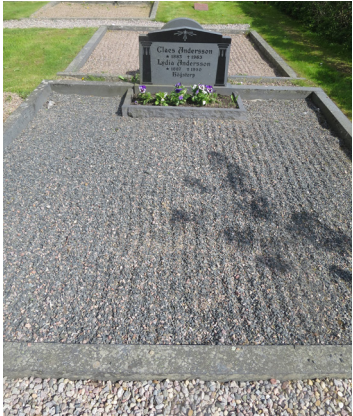
| 3:051 | Modernistisk grusgrav med låg vård med tempelgavelmotiv rabatt och stenram svart granit. Rabatt. Sekundärt grus av bergskross. | Claes Andersson<br>*1883 + 1963<br>Lydia Andersson<br>*1887 +1950<br>Högstorp | Klass 2.<br>Tidstypisk men mer ordinär efterkrigstida grusgrav. | |

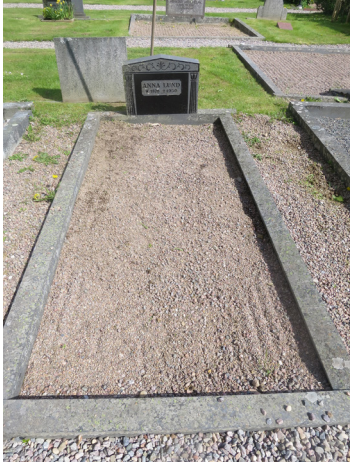
| 3:052 | Grusgrav med låg vård och stenram i finhuggen polerad svart granit. Tempelgavelmotiv. | ANNA LUND<br>*1878 +1950 | Klass 2.<br>Tidstypisk men mer ordinär efterkrigstida grusgrav. | |

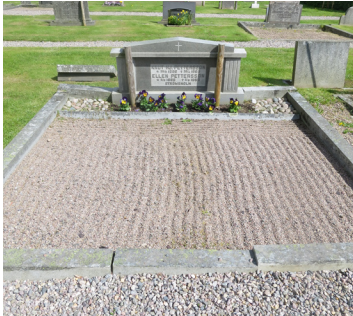
| 3:053 | Grusgrav med låg tempelgavel samt stenram i ljus finsågad och polerad granit. Rabatt. | KNUT HJ. PETTERSSON<br>*1890 +1969<br>ELLEN PETTERSSON<br>*1888 +1950<br>STRÖMSHOLM | Klass 2.<br>Tidstypisk men mer ordinär efterkrigstida grusgrav. | |

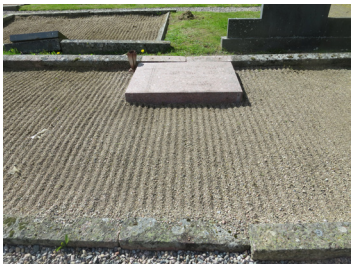
| 3:058 | Storskalig grusgrav med modernistisk vård i finslipad röd granit med kors. Stenram i grovhuggen röd granit.<br><br>Vård nedvält. | SVEN PETTER KARLSSON<br>*1851 + 1948<br>NATANEL<br>*1896 +1967<br>ARTUR<br>*1888 +1971<br>HILDUR<br>*1881 +1974<br>ANVARP<br>FAMILJEGRÄV | Klass 1.<br>Karatärsskapande grusgrav.<br><br>Vården bör åter resas. | |

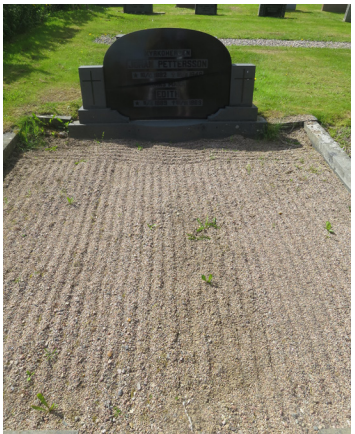
| 3:063 | Modernistisk grusgrav med vård och stenram i svart granit. Stickbågig vård med korsprydd pelare. | KYRKÖHERDE<br>JOHAN PETTERSSON<br>*1882 +1946<br>HANS MAKÅ<br>EDITH<br>*1889 +1969 | Klass 1.<br>Karatärsskapande grusgrav över kyrkoherde.<br><br>Johan Pettersson var kyrkoherde i Svarttorp 1922–1946. | |

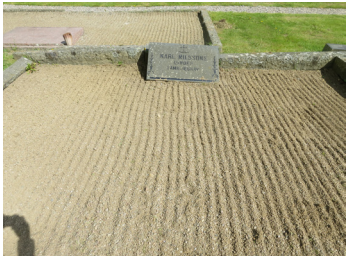
| 3:069 | Grusgrav med låg vård och stenram i finhuggen svart granit. | KARL NILSSON<br>LUNDEN<br>FAMILJEGRÄV | Klass 2.<br>Tidstypisk men mer ordinär efterkrigstida grusgrav. | |

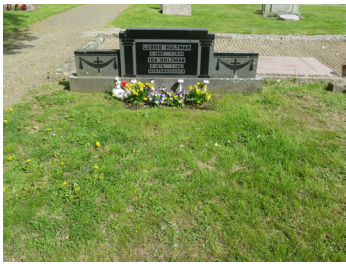
| 3:070 | Bred gavelvård i svart granit med festonger och tempelgavel. | LUDVIG HULTMAN<br>*1862 +1944<br>IDA HULTMAN<br>*1878 +1951<br>MÅRTENSGÅRDEN | Klass 2.<br>Tidstypisk vård med påkostad utformning vid igenlagd grusgrav. | |

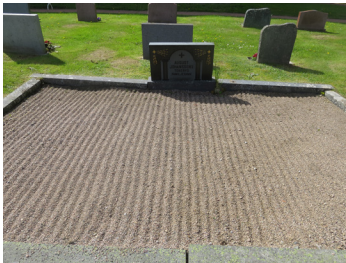
| 3:073 | Grusgrav med låg vård och stenram i svart granit. Vård med tempelgavel och förgyllda morgonstjärnor. 1959. | AUGUST<br>JOHANSSONS<br>TOKERYD<br>FAMILJEGRAV | Klass 2.<br>Tidstypisk grusgrav med mer ordinär utformning. | |
