# Trädplantering i Trädgårdsgatan

Arkeologisk undersökning i form av schaktningsövervakning inom fornlämning L1973:2508 i samband med trädplantering i Trädgårdsgatan, fastigheten Väster 1:1, Jönköpings stad, Jönköpings kommun

Jönköpings läns museums dnr: 2023-175  
Länsstyrelsens dnr: 431-4694-2023

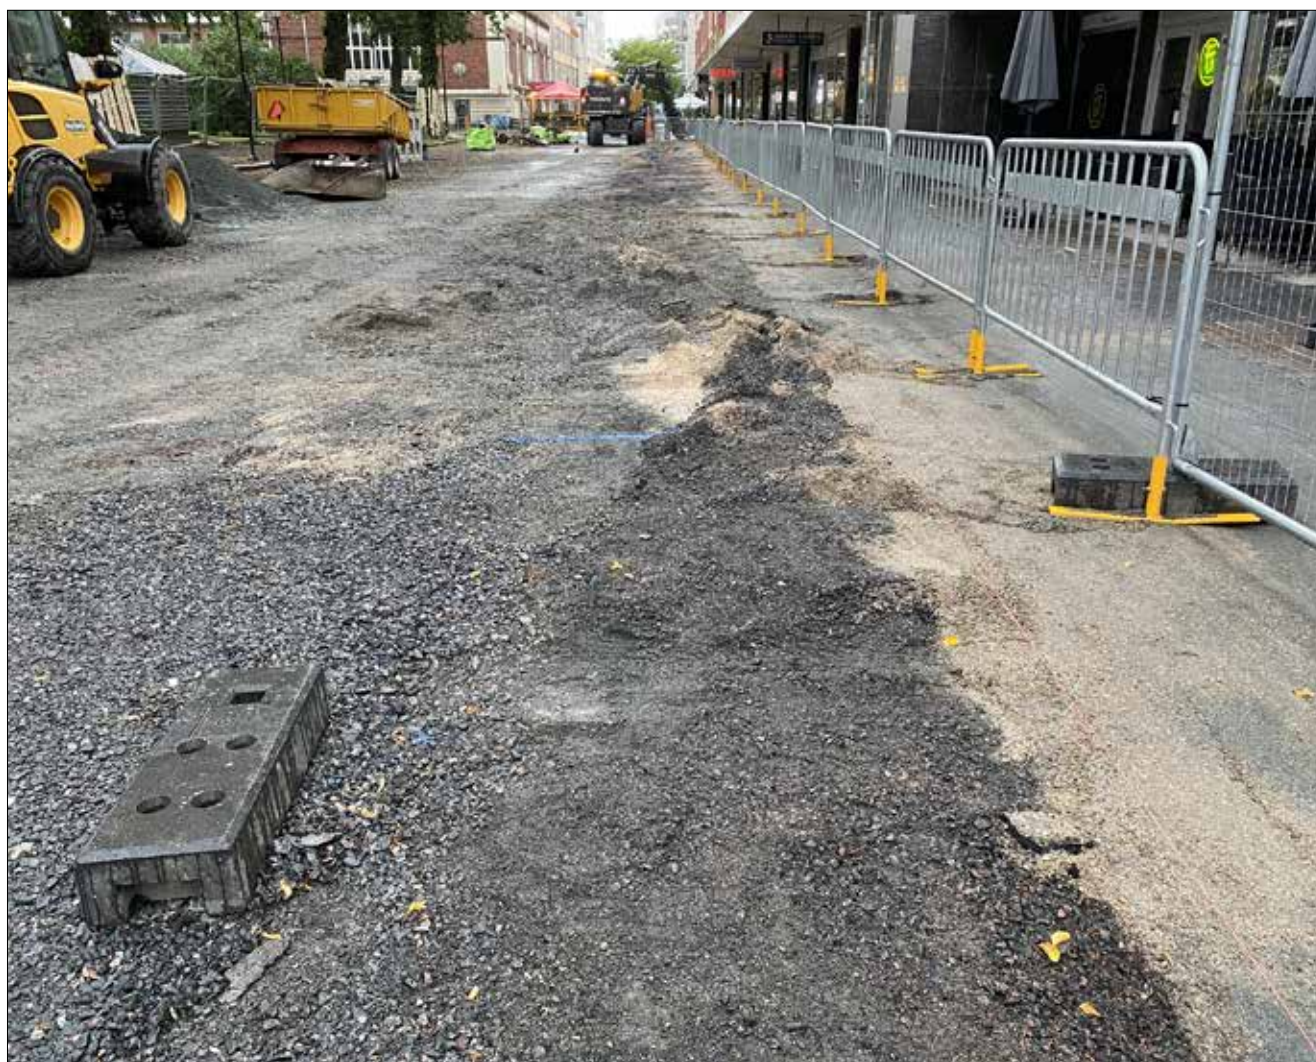
Figur 2. Översiktsbild som visar läget för det södra planteringsschaktet vid Trädgårdsgatan mellan Nygatan och Brunnsgatan. Det orangefärgade snöret i bildens nedre högre del visar schaktets östra begränsning.

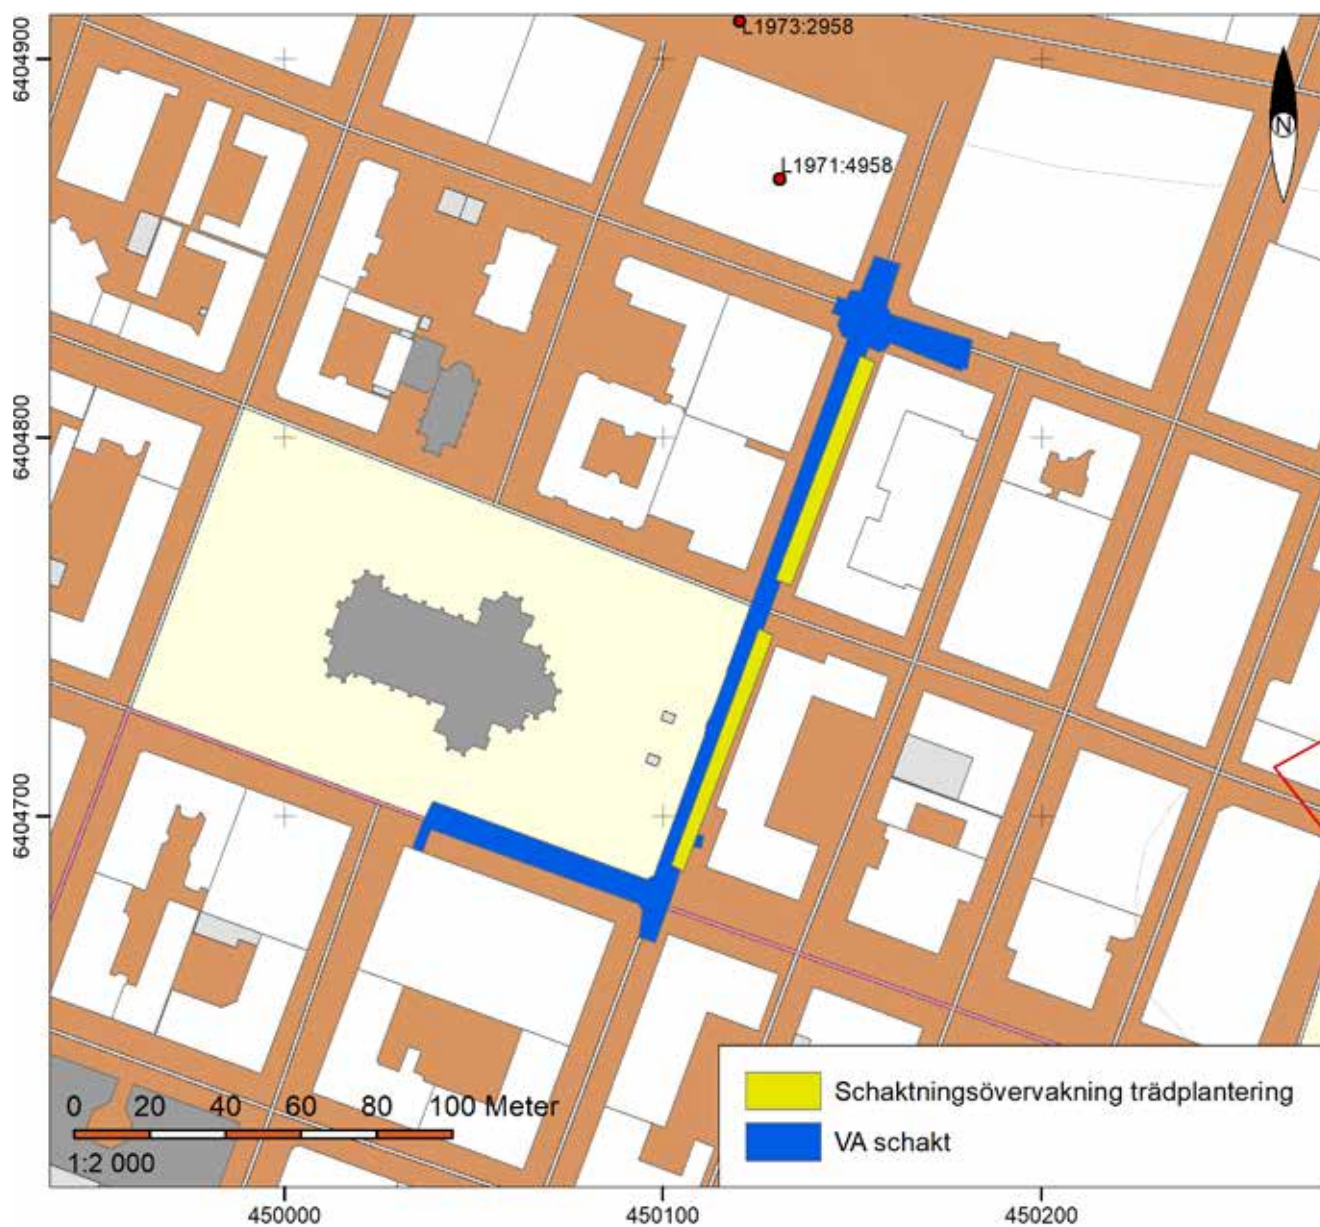
Figur 3. Översiktsplan som visar läget för planteringsschakten i förhållande till VA schaktet.

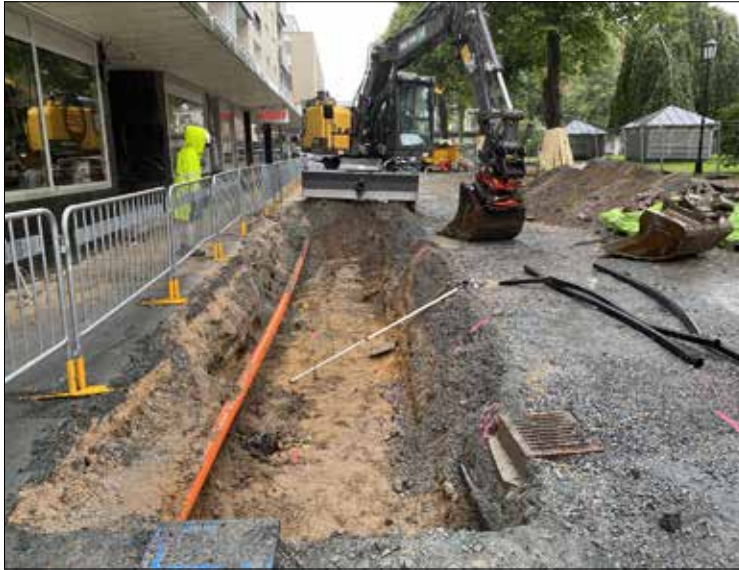
Figur 4. Schaktövervakning i samband med schaktning för det södra planteringsschaktet i Trädgårdsgatan.

Här fanns förhoppningar om att de kulturlager och kanske även någon av de anläggningar som påträffades i det parallellt liggande VA-schaktet också skulle finnas i planteringsschaktet. Det visade sig dock att detta störts av ledningsgrävningar, bland annat av en teleledning intill östra schaktväggen. Att kulturlager funnits även här visade dock fyllnadsmassorna som innehöll rester efter det tidigare kulturlagret. Inga anläggningar påträffades på grund av störningarna.

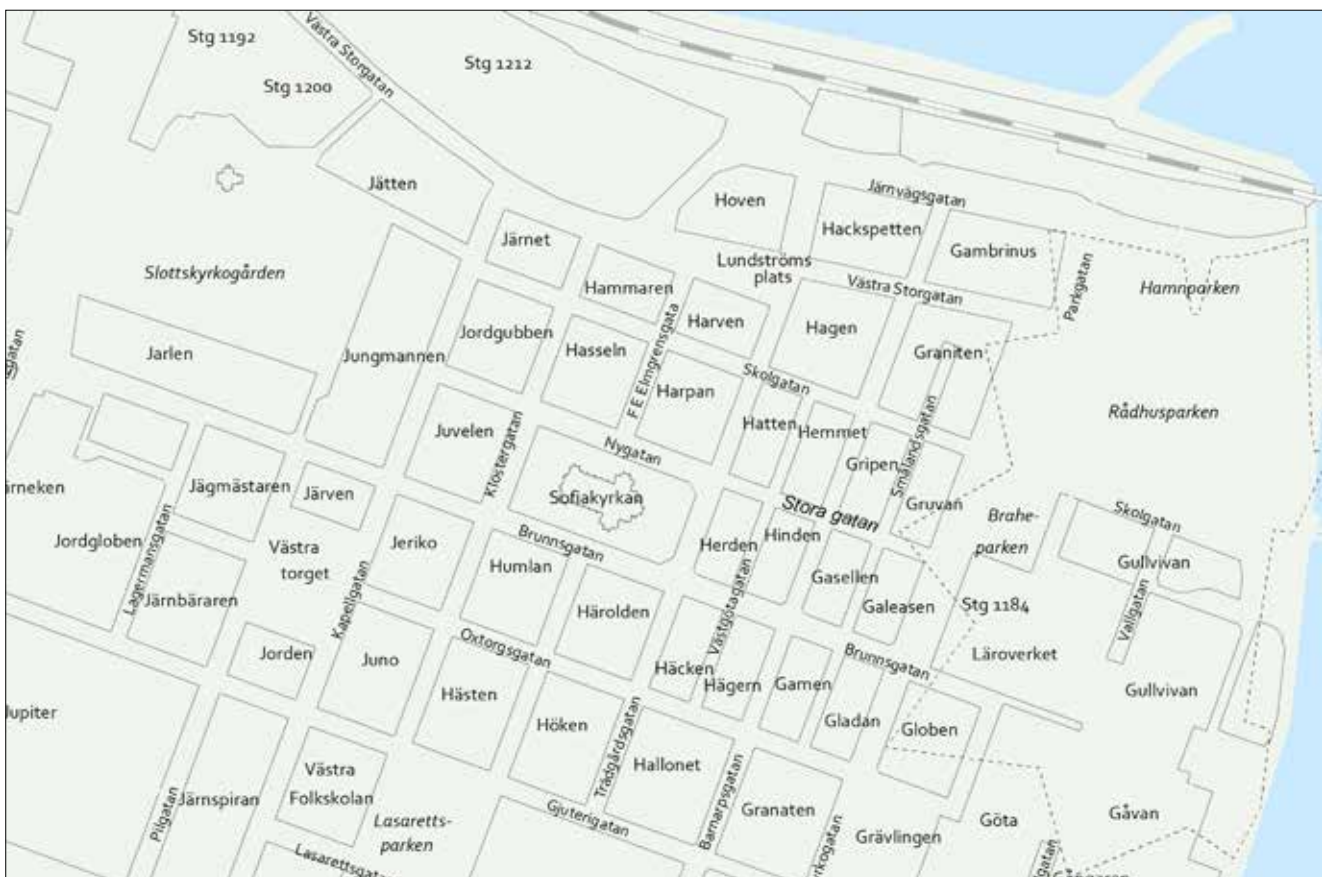
Figur 5. Utdrag ur stadsplan som visar var i centrala Jönköping som de omnämnda gatorna och kvarteren ligger. Obs att kvarteren idag har andra namn.

Den stad som huvudsakligen började expandera under loppet av 1200-talets senare del etablerades som tidigare nämnts på en naturlig och väl-dränerad sandplatta, vilket var gynnsamt ur bebyggelsesynpunkt. Inte minst gällde det de många hus med stenkällare som anlades vid stadens huvudgata Stora gatan; ungefär nuvarande Västra Storgatan. Ur arkeologisk synpunkt är detta problematiskt eftersom de dåliga bevaringsförhållandena medfört luckor i källmaterialet. Genom det skriftliga källmaterialet känner vi utövarna av ben-, horn-, läder- och trähantverk, men de materiella kvarlevorna saknas i hög grad. Trots dåliga yttre villkor vad gäller bevaringsförhållanden för organiskt material har stadsarkeologiska undersökningar utförda i centrala Jönköping ändå bidragit med ny kunskap kring stadens första preurbana skede och kring dess etablering, inre dynamik, tillväxt och varierande omlandskontakter. Det har varit möjligt tack vare att andra fynd och materialkategorier bevarats liksom äldre kyrkogårdar, kulturlager, byggnads- och aktivitetslämningar. Här kan nämnas de arkeologiska undersökningar som utförts i centrala Jönköping under framförallt 1970–2020-talen. Av dessa kan bland annat de i kvarteret Gambrinus, Galeasen, Gruvan, Graniten, Hammaren, Harven, Harpan, Hatten, Hemmet, Hinden, Lundströms plats och Kyrkogatan nämnas (Figur 5). Genom de arkeologiska undersökningarna avtecknar sig ett äldsta

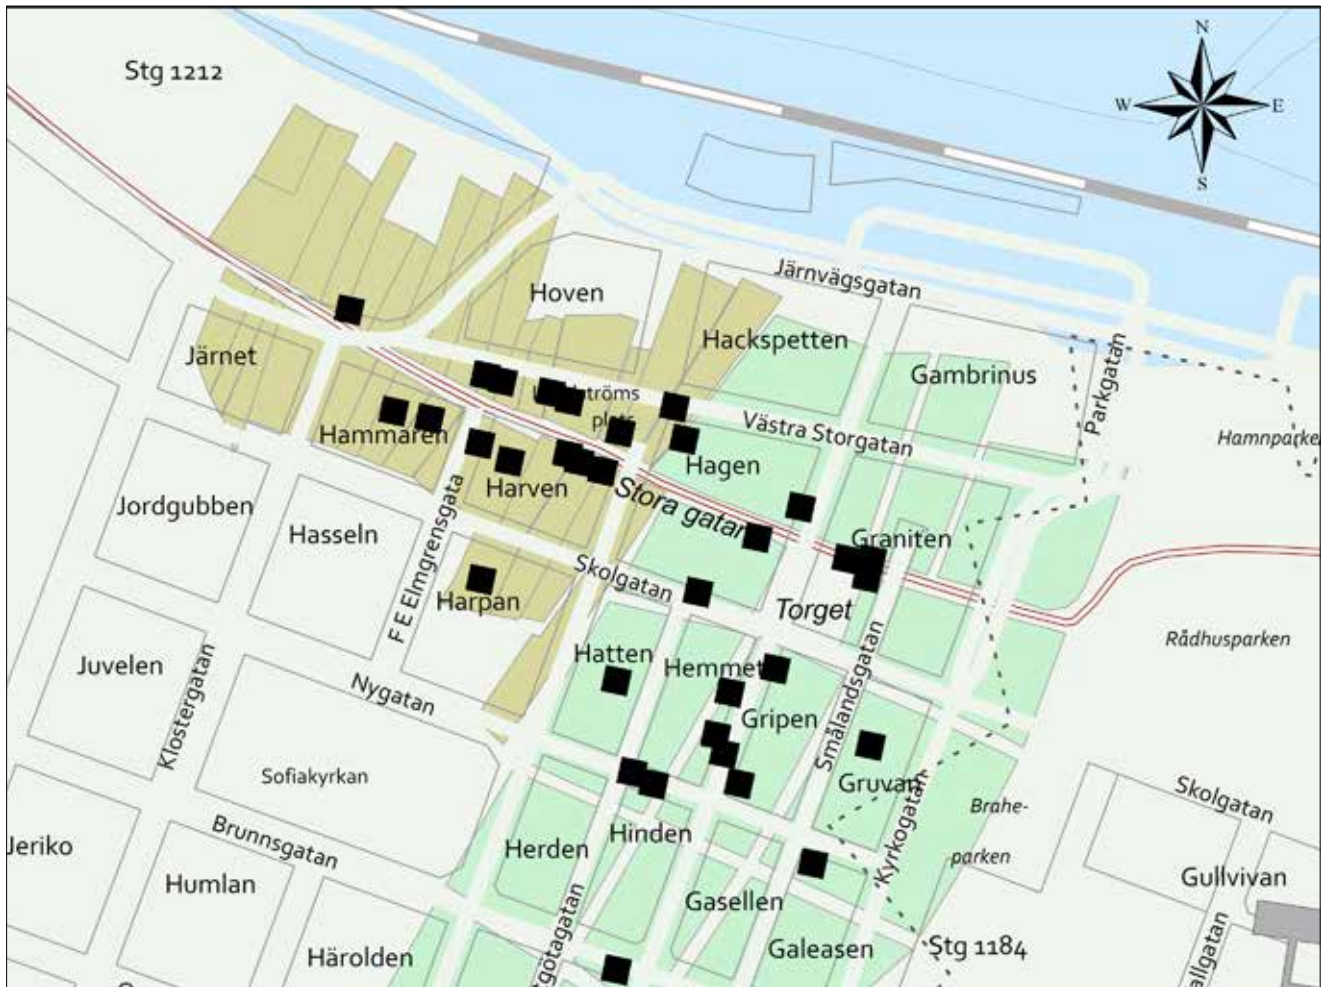
Figur 6. Översiktskarta som visar påträffade medeltida stenkällare på Väster i dagens centrala Jönköping. Källarna har projicerats mot dagens kvarter och gatunät, samt mot äldre kartmaterial från 1674 (brun färg) och 1652 (grön färg). Utdrag ur översiktskarta tidigare publicerad i Jansson 2023a.

Ser vi till bebyggelsen i området karaktäriserades den av träbebyggelse i form av bostadshus och magasinsbyggnader med stenkällare anlagda på långsmala tomter på vardera sidan om stadens huvudgata. Flertalet stenkällare vid kv Harven och på Lundströms plats har eldhärjats, liksom källare på kv Hammaren och kv Harpan. Många av dem visar också spår efter ombyggnationer. Källarna har ofta ingått i hus belägna intill gatan men fanns också i hus belägna längre in på gården (Figur 6). Många bostadshus saknade

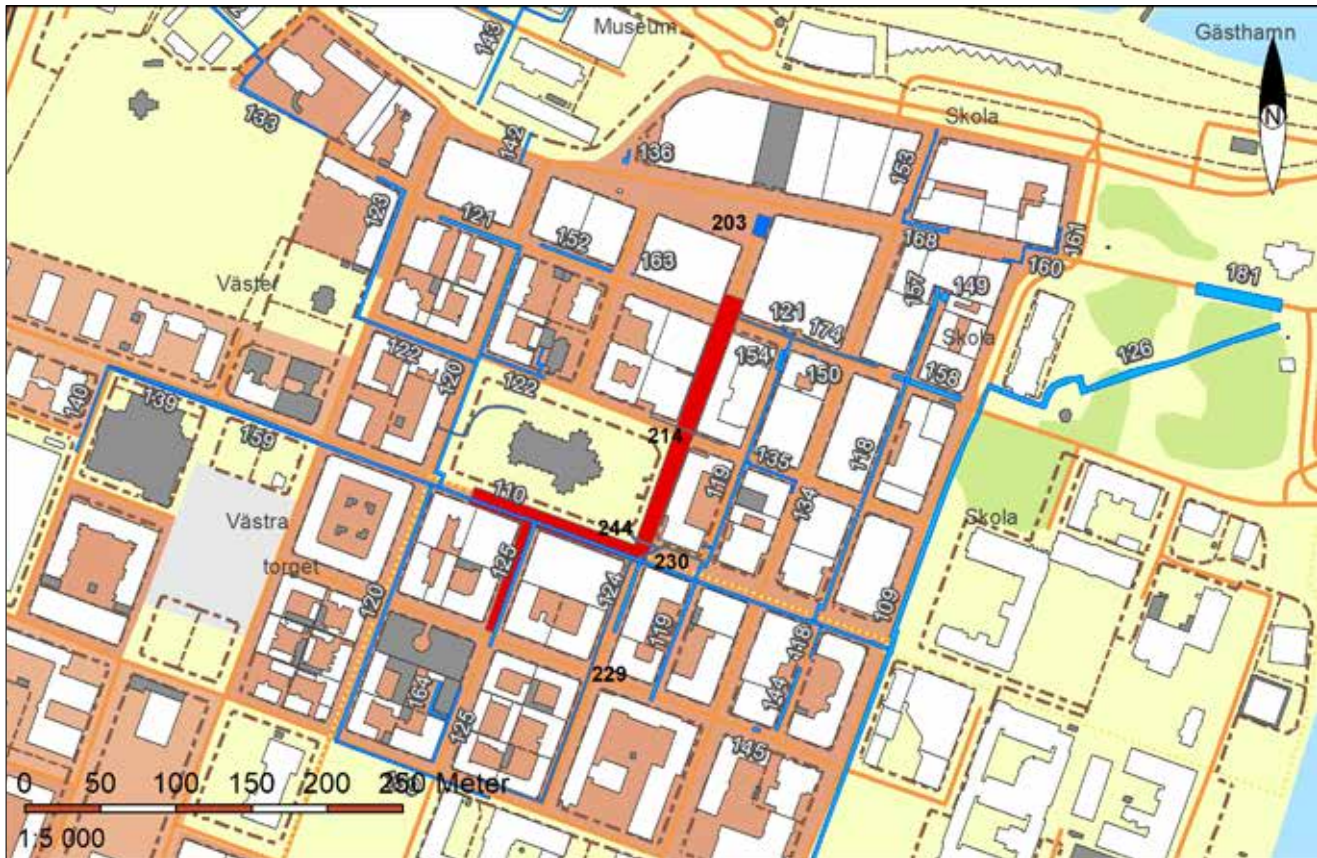
Figur 7. Översiktsplan som visar tidigare lednings-schakt på Väster i centrala Jönköping (blå sträckning). De markerade siffrorna anger grävningarnas numrering i Stadsarkeologiskt register (SR-nr). Det rödmarkerade området visar gatorna som berördes av VA-schaktningarna 2023, bland annat Trädgårdsgatan. De grävningar som berört Trädgårdsgatan där arkeologer medverkat är SR 203, SR 214, SR 244, SR 124 och SR 229. Planen utgör en reviderad version av originalet i JLM, arkeologisk rapport 2015:46 (Haltiner Nordström & Jansson 2015).

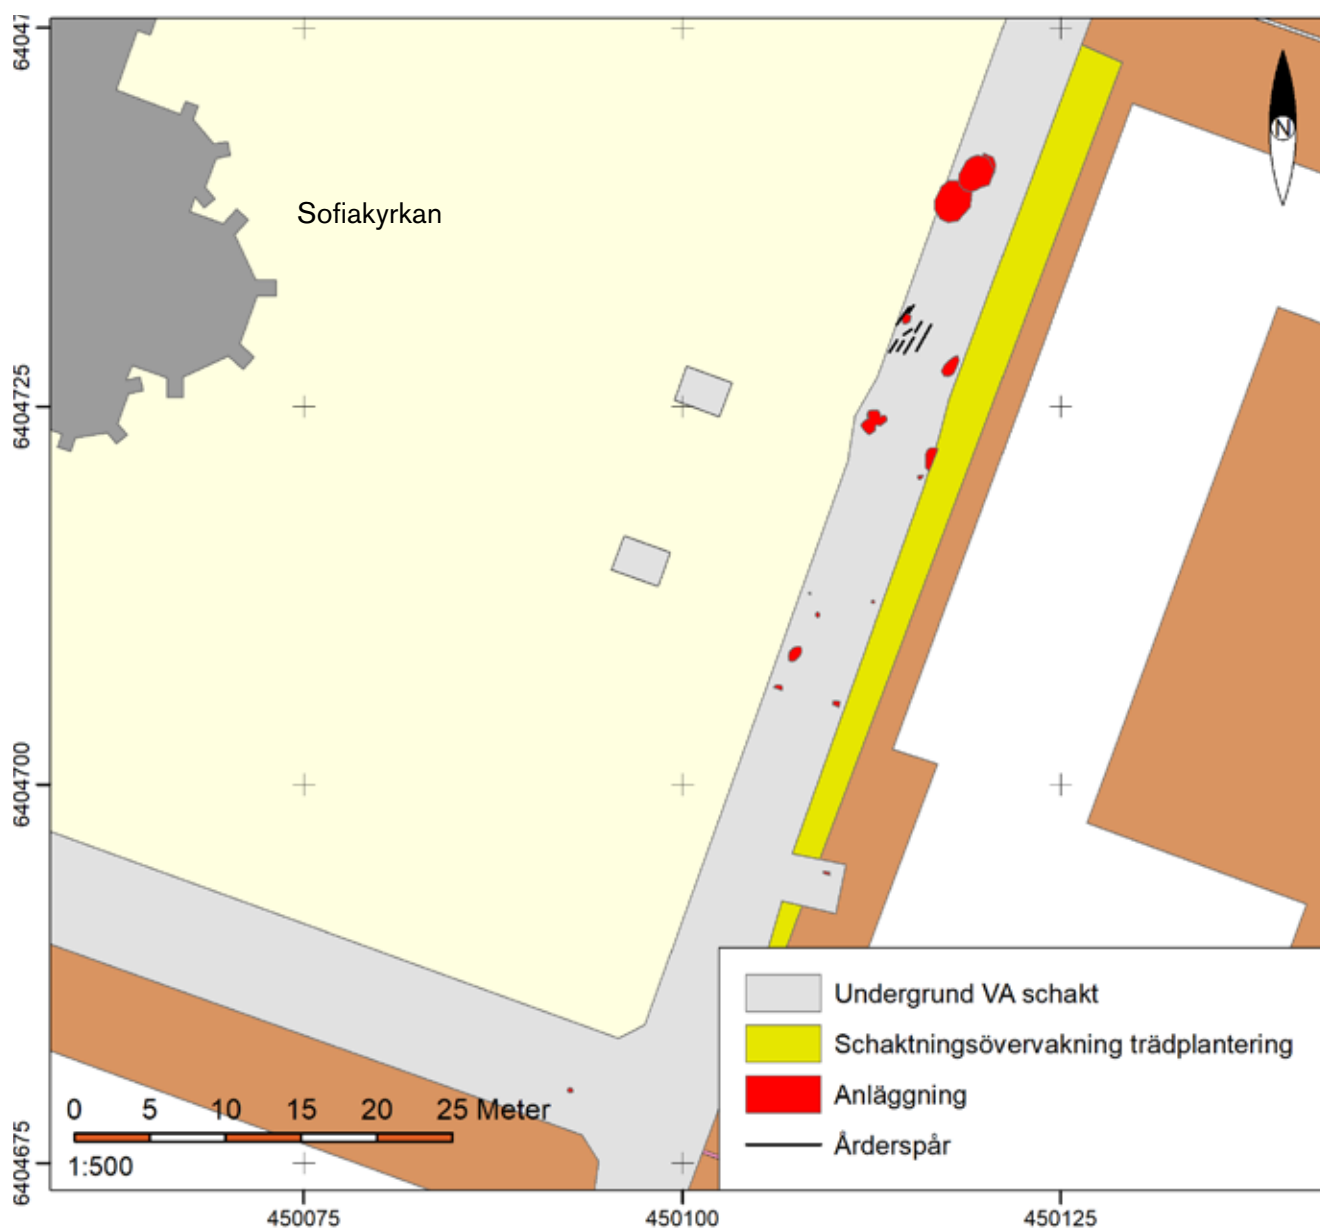
Figur 8. Översiktsplan som visar det södra trädplanteringsschaktet i förhållande till den del av Trädgårdsgatan som undersöktes i samband med bytet av VA ledningar 2023. Under de framkomna kulturlagren påträffades närmare 20 anläggningar, främst medeltida härdar, nedgrävningar och åderspår.

I VA-schaktet i Trädgårdsgatan mellan Nygatan och Brunnsgatan, påträffades avsatta kulturlager och ett tjugotal anläggningar (se Figur 8). Anläggningarna utgjordes framförallt av ett par härdar,

större och mindre nedgrävningar som antagligen kan tolkas som täktgropar och avfallsgropar samt ett par stora nedgrävningar som skulle kunna förknippas med metallhantering. Dessutom påträffades spår efter markanvändning i form av årderspår.
