# Öreryds kyrkogård

Kulturarhistorisk inventering och förslag till bevarandeplan  
Öreryds socken i Gislaveds kommun, Jönköpings län, Växjö stift

Jönköpings läns museums dnr: 2021-011

Rapport och foto: Margareta Olsson

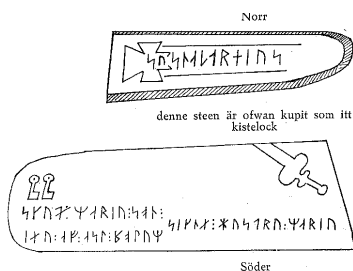
Dessa båda stenar, troligen gavelstenar till en tidig-medeltida eskilstunakista, påträffades strax söder om kyrkan 1689. Ena stenen har ett stavkoret inristat samt bönen "Gud Mariu : som signae asl bodum" och den andra ett svärd och två nycklar samt bönen "Ave Maria gracia plena dominus tekum benedikta tu mulieribus".

Kyrkogården har i likhet med kyrkan sitt ursprung i medeltiden. Vid en fornminnesinventering 1689 fanns två runstenar på kyrkogården placerade "mitt för predikstolens fönster sunnan kyrckian" (se avbildning till höger). Dessa utgör sannolikt delar av ett tidig-medeltida gravmonument, en s k Eskilstunakista. Med ledning av dessa bör kyrkan och kyrkogårdens tillkomst skett redan under sent 1000-tal eller tidigt 1100-tal. Redan vid lantmätaren Jonas Allvins besök 1857 var runstenarna borta men den större har senare återfunnits och ingår numera i Nordiska museets samlingar.

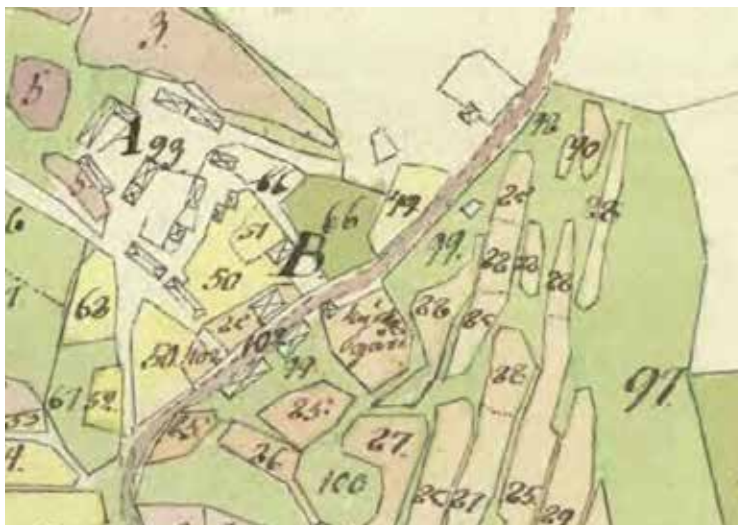
Storskifteskarta över Öreryd 1821. Kyrkogården var liten till sin utbredning och hade ett porthus i nordväst. Lantmäteristyrelsens arkiv.

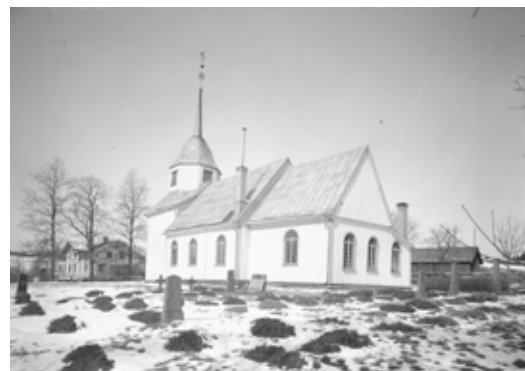
Foto från 1923 som visar att flertalet gravar vid denna tid enbart hade gravkulle med marktäckande växt. Det tidiga 1900-talets uppresta stenvårdar är fåtaliga.

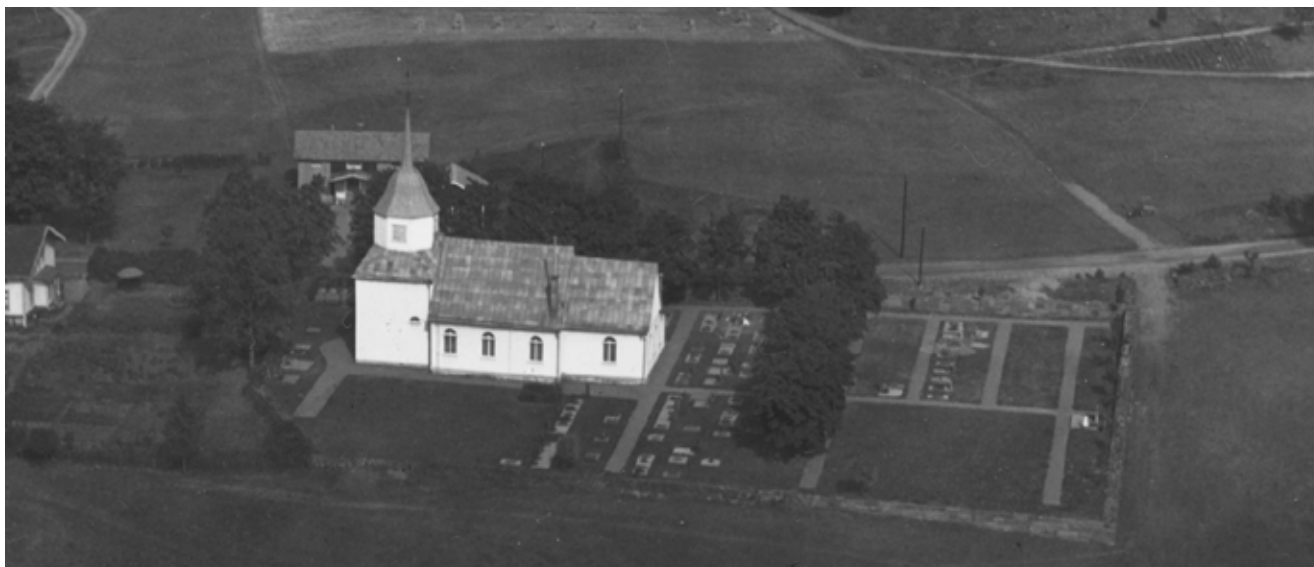
Flygfoto från 1935. Kyrkogården hade nu bredare grusgångar i den äldre delen och en indelning i långsmala rätvinkliga kvarter inom den nya kyrkogårdens norra hälft. Flertalet gravar hade grusbädd och häckomgång vid denna tidpunkt. AB Flygtrafik, JLM.

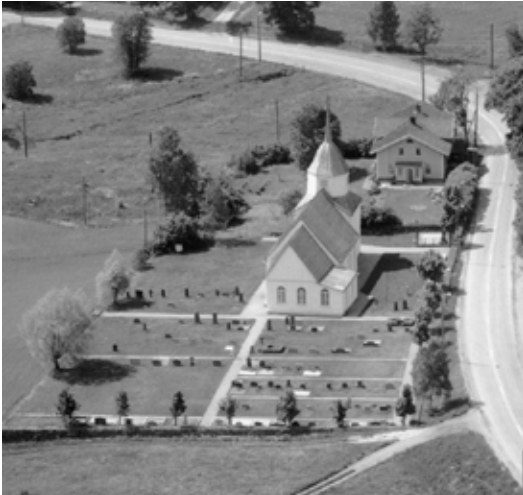
Flygfoto över kyrkogården 1961. Flertalet av de äldre grusgravarnas bäddar hade nu lagts igen. Några nyare familjegravar med grusbädd fanns ännu kvar. Den nya kyrkogårdens södra hälft har ännu inte indelats i kvarter. AB Flygtrafik, JLM.

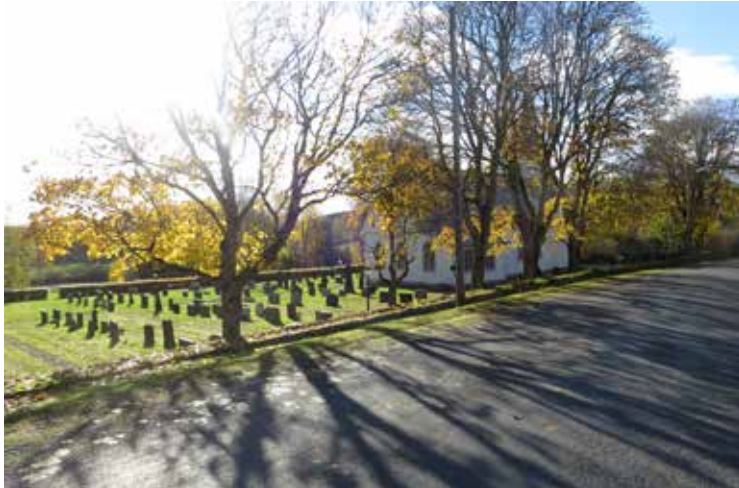
Kyrkogården ligger på en utfylld terrassering, belägen något lägre än den gamla landsvägens nivå.

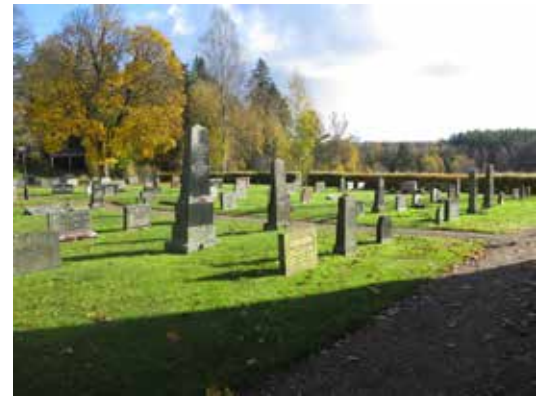
Kyrkogården har sin huvudsakliga utbredning öster om kyrkan, med rätvinkliga gräskvarter och nordsydliga gravrader.

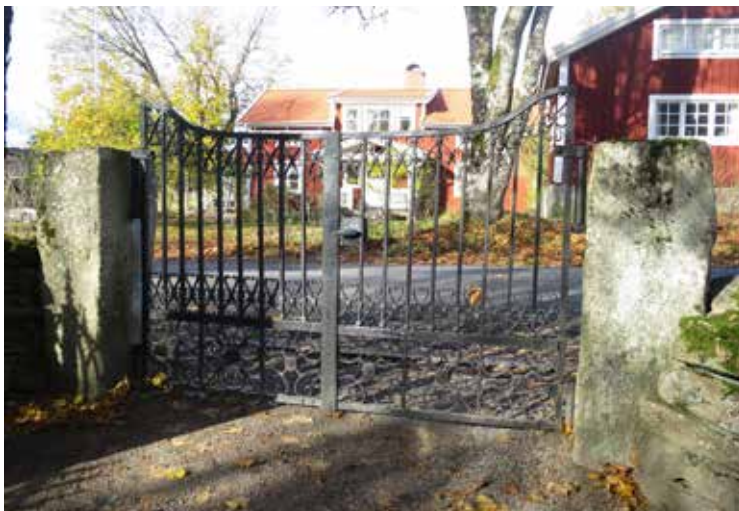
Den praktfulla smidesgrinden är tillverkad vid Nissafors järnbruk av en smed vid namn Bogren och är insattes 1858.

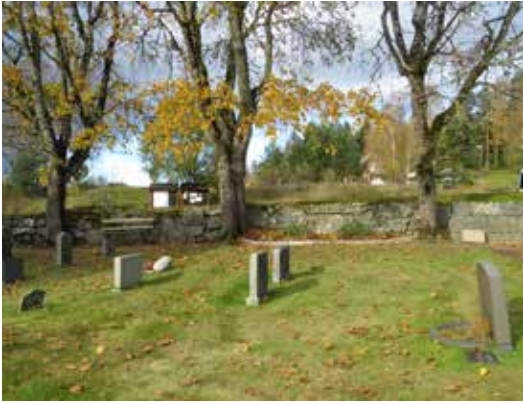
I ringmurens norra sträckning syns kyrkogårdens olika årsringar tydligt. I väster den äldsta delen av fältsten, i mitten 1896 års utvidgning med något större stenblock samt i öster muren av råkilade kvaderblock från 1926.

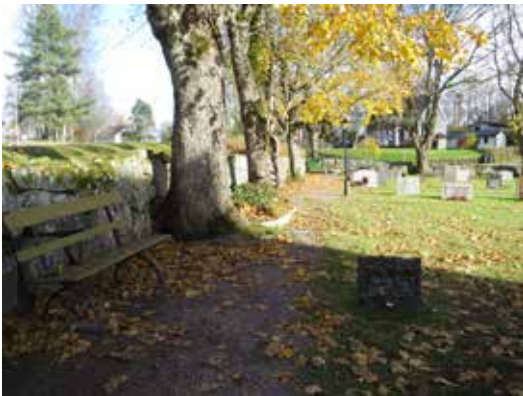
Trädkransen innanför norra ringmuren består av lönnar, närmast står två träd som troligen är från 1890-talet.

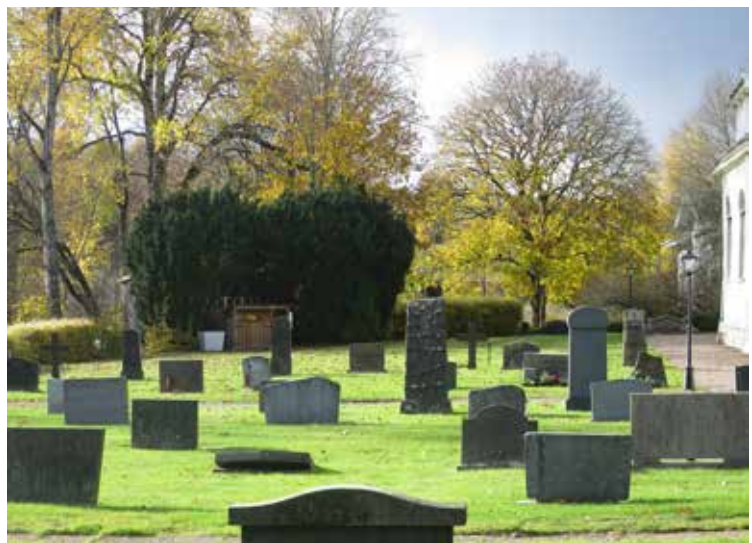
Intill norra muren finns i den nyare östra delen en sentida rabatt med rhododendron. I kvarteret norr om kyrkan har ett olivträd nyligen planteras.

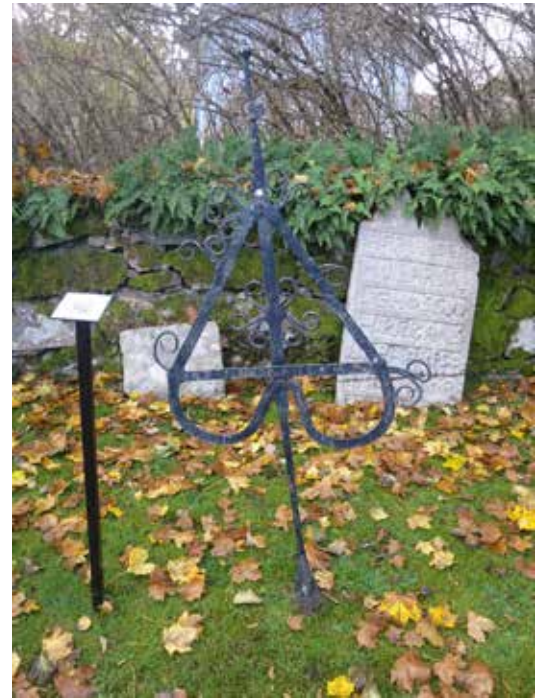
Ett av de båda unika triangelformade gravkorsen från 1730- och 40-talen, typiska från järnbruksbygden i sydvästra Småland.

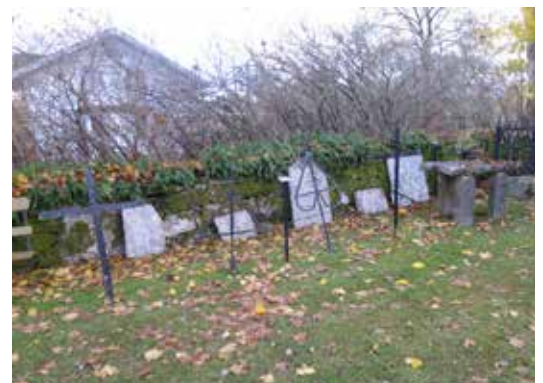
Uppställningen av museala gravvårdar väster om kyrkan. Här finns även en medeltida altarskiva och en sentida ljusbärare i smide uppställda.

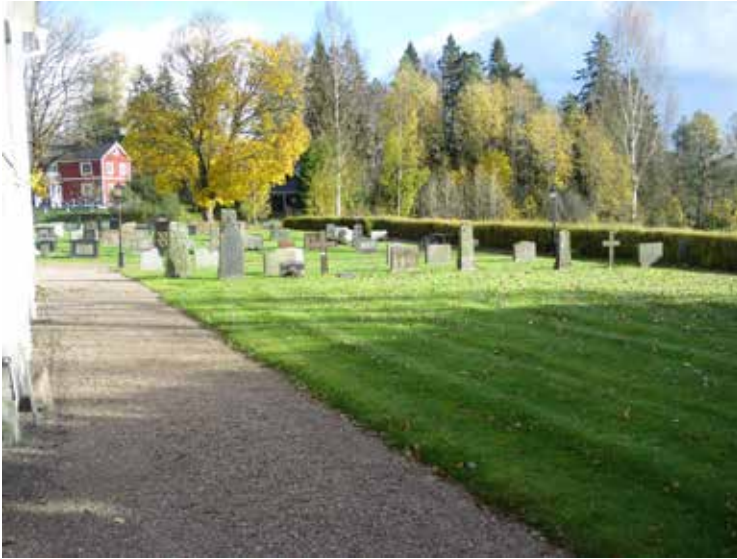
Kvarteret söder om kyrkan har endast tagits i bruk i den östligaste delen.

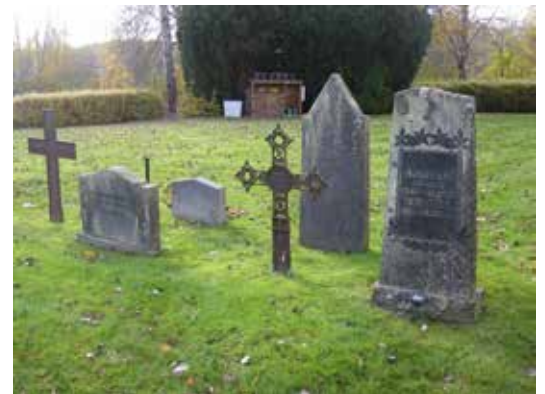
I den ryggade gravraden söder om kyrkan finns utslutande gravsatta från Ulvestorps by. Möjligen kan detta utgöra en rest av ett äldre bruk med gravsättning enligt grifteplan.

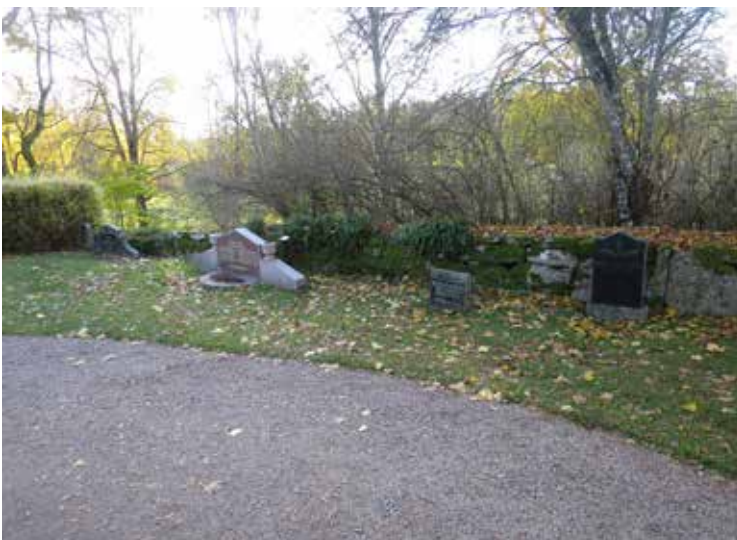
Ett fåtal familje- och enskilda gravar från omkring 1930 längs västra ringmuren.

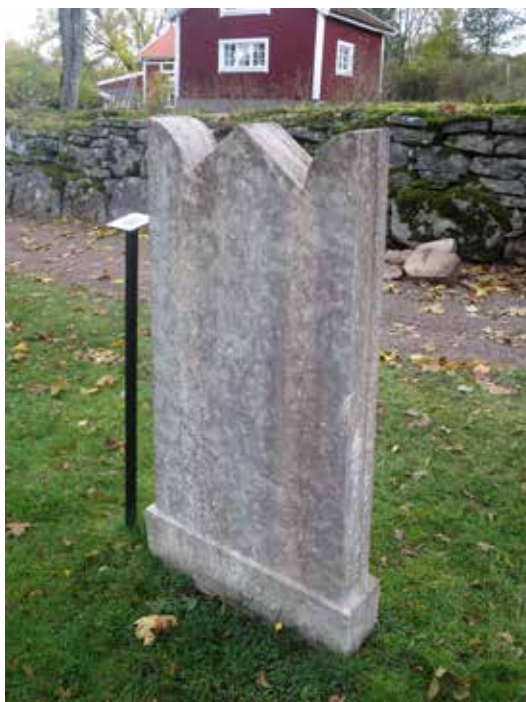
Området norr om kyrkan ska ha utvidgats 1834. Trots detta finns här graven över Maria Friberg från 1830 (ÖRE 6 12). Vid sidan av den Alménska graven är detta den enda graven ända graven med sydlig orientering.

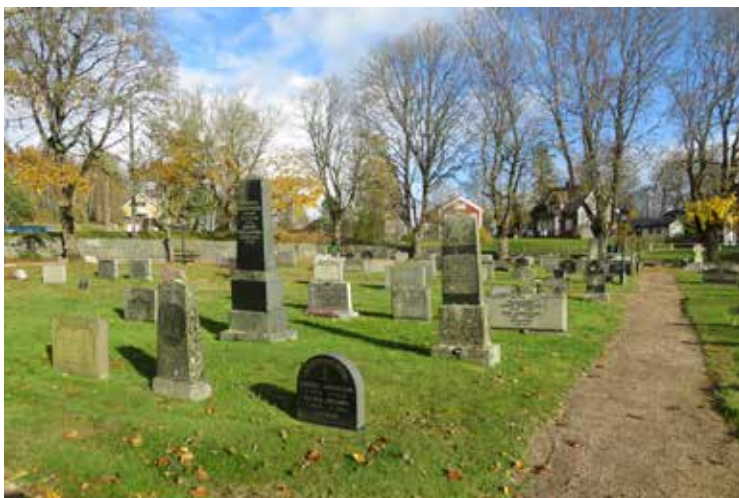
I kvarter 2 och 5 finns flera uppresta vårdar från 1910-talet.

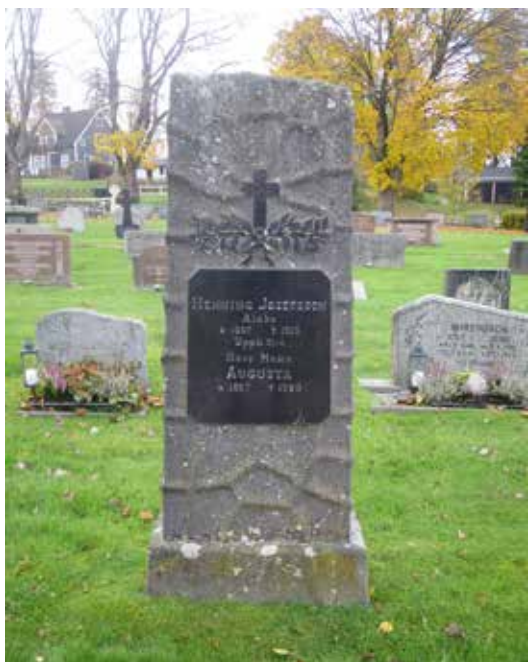
En av de uppresta vårdarna i kvarter 2 är denna påkostade vård i nationalromantisk stil.

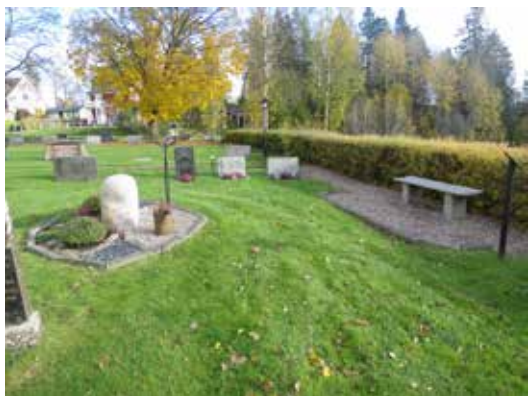
Askgravlunden från 2011 i södra delen av kvarter 2.

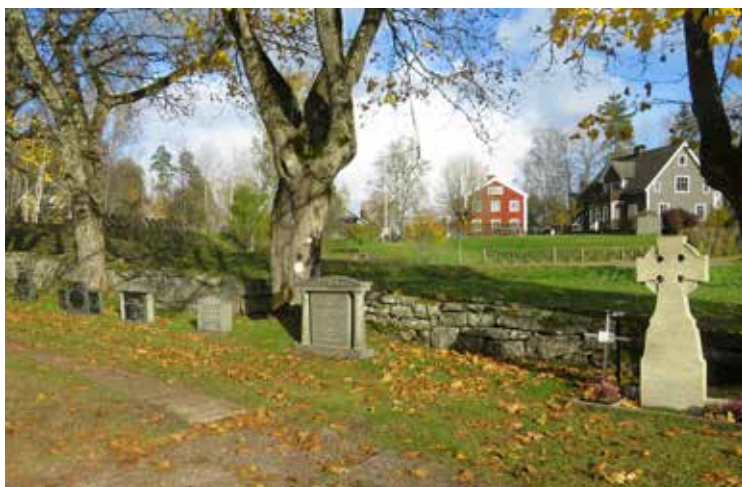
Nya kyrkogården i den östra delen har en efterkrigstida karaktär. Den södra hälften som togs i anspråk i senare tid saknar indelning med tvärgångar och är långt ifrån fullbelagd.

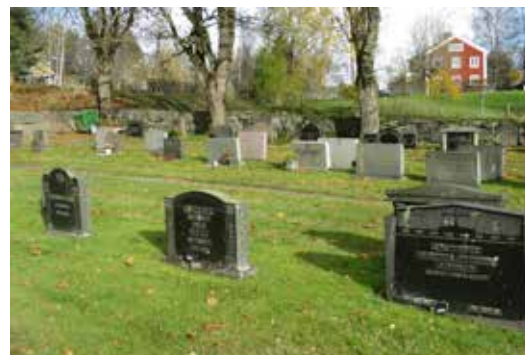
I den norra delens mittersta sektion finns en samlad grupp 30-talsvårdar som ger ett homogent intryck.

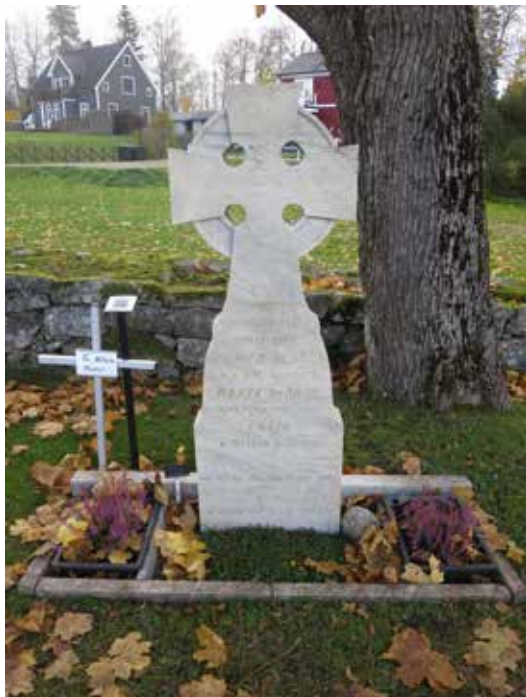
Hjulkoret över Wilhelm Johansson-Hudner, komminister i Stengårdshults pastorat 1926–1935, utgör ett framstående exempel på 1930-talets funktionalistiska gravkonst med historiserande drag.

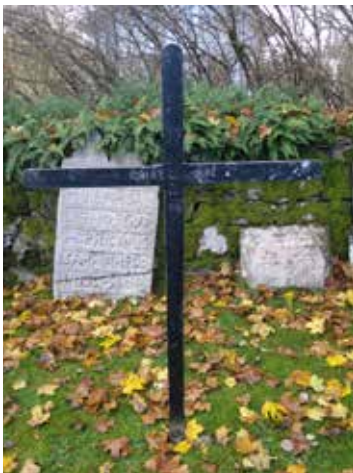
| Gravnr. | Beskrivning | Inskription | Antikvarisk bedömning/urval | Fotografi |
|---|---|---|---|---|
| Ur bruk (Sacer inv 1) | <p>Smideskors av bandjärn med rundade ändar.</p> <p>Överst Nissafors järnbruks stämpel inristad: NF</p> <p>Korset var under perioden 1904–1954 deponerat till läns museet och uppställt vid Bäckaby kyrka i Jönköpings stadspark (detta gäller även de tre andra smideskorsen).</p> | JONAS GRÖNBERG<br>†<br>1861 | <p>Klass 1.<br/>Förindustriellt järnkors tillverkat och rest över smed vid Nissafors järnbruk, beläget i socknen.</p> <p>Finns med i kyrkans inventarieförteckning.</p> | |

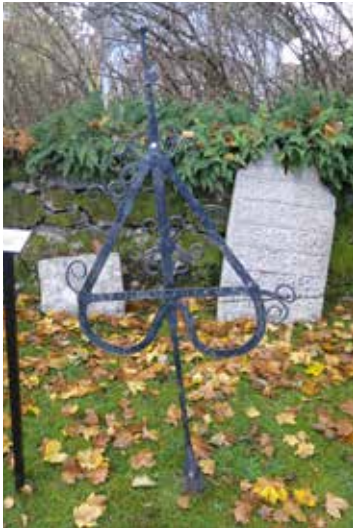
| Gravnr. | Beskrivning | Inskription | Antikvarisk bedömning/urval | Fotografi |
|---|---|---|---|---|
| Ur bruk (Sacer inv 2) | <p>Smidesvård med triangelform från 1744. Stammen av fyrkantsjärn som plattats till i övre delen och försetts med plåttratt vid foten. Kröndel med svarvad knopp på runt stag där det tidigare sannolikt suttit en vimpel. Triangelformat kors av bandjärn med hjärtformad nedre del. Dekor i formen av utstickande sirliga trådar på sidorna och på stammen. Inskription på de triangelformade banden.</p> | <p>G V N N E</p> <p>B E G K M A N</p> <p>F A 1713 D A 1744</p> | <p>Klass 1<br/>Unikt utformat förindustriellt järnkors sannolikt tillverkat vid Nissafors järnbruk, beläget i socknen.</p> <p>Finns med i kyrkans inventarieförteckning.</p> | |

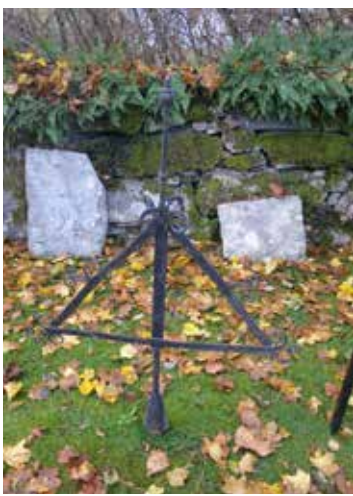
| Gravnr. | Beskrivning | Inskription | Antikvarisk bedömning/urval | Fotografi |
|---|---|---|---|---|
| Ur bruk (Sacer inv 3) | <p>Smidesvård den triangel form. från 1738. Stammen av fyrkantsjärn som plattats till i den övre delen och med konisk plåt vid foten. Kröndel med två svarvade knoppar och rundat järn. Triangelformat bandjärn. Hål längs basen efter tidigare hängen troligen med lövform. Dekor med sirligt svängda trådar som delvis formats av själva järnet.</p> | <p>1655</p> <p>1738 DN 25 MAJ</p> <p>M N 1 1 1 9 Å V</p> | <p>Klass 1<br/>Unikt utformat förindustriellt järnkors sannolikt tillverkat vid Nissafors järnbruk, beläget i socknen.</p> <p>Finns med i kyrkans inventarieförteckning</p> | |

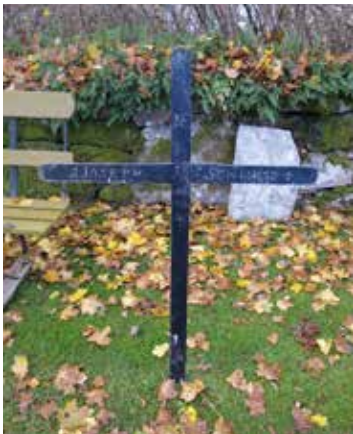
| Ur bruk<br>(Sacer<br>in 4) | Smideskors av<br>bandjärn med<br>rundade ändar.<br><br>Överst Nissafors<br>järnbruks stämpel<br>inristad: NF | A. IOSEPH SCHIULTZ<br><br>DÖD<br>1845<br>XIII<br>III | Klass 1.<br>Förindustriellt<br>järnkors tillverkat och<br>rest över smed vid<br>Nissafors järnbruk,<br>beläget i socknen.<br><br>Finns med i kyrkans<br>inventarieförteckning. | |

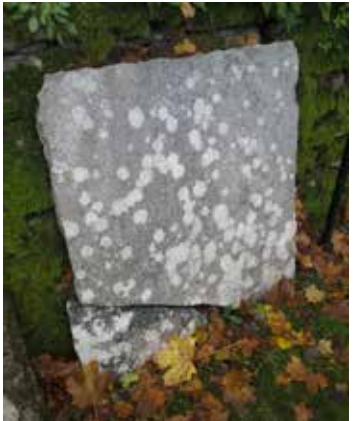
| Ur bruk<br>(Sacer<br>inv 5) | Stor kvadratisk<br>tunn häll av ljusgrå<br>gnejs. Ena nedre<br>hörnet avbrutet.<br>Inskription kraftigt<br>nedbruten och i<br>princip otydbar.<br><br>Gravhäll över<br>gästgivaren<br>Johannes<br>Torstensson och<br>hans hustru Maria<br>som ägde Öreryds<br>Västergård i slutet<br>av 1600-talet.<br><br>Har under en period<br>legat som trappsten<br>på Klockaregården<br>och återfördes till<br>kyrkogården 1984. | CHRISTUS<br><br>(enligt avskrift i boken <i>Stengårdshults<br/>pastorats kyrkor</i> :<br>CHRITUS I(TTA<br>VICTORIA MERS<br>JOHANNES TORSTENSSON<br>MARIA JONSDOTTER) | Klass 1.<br>Äldre förindustriell<br>handhuggen<br>stenvård.<br><br>Finns med i kyrkans<br>inventarieförteckning. | |

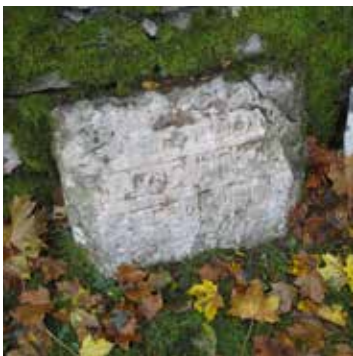
| Ur bruk<br>(Sacer<br>inv 6) | Fragment av<br>tvillingsten av<br>sandsten från 1773.<br>Mindre rektangulär<br>del med inskription<br>huggen i relief<br>samt innefattad av<br>kantram.<br><br>Gravvård över<br>gästgivaren Petter<br>Kjöllerström död<br>1773 och hans<br>hustru Elisabeth<br>Fischer. | Oläslig.<br><br>(enligt avskrift i boken <i>Stengårdshults<br/>pastorats kyrkor</i> :<br>TTER ELISA<br>ÖLLÖS HFICH<br>ÖM FÖD FÖDD 168<br>)OSALI G LASET | Klass 1.<br>Fragment av äldre<br>förindustriell<br>handhuggen<br>stenvård.<br><br>Vård över person<br>av lokalhistorisk<br>betydelse. Petter<br>Kjöllerström var<br>välkänd gästgivare<br>i Öreryd under<br>1700-talet.<br><br>Finns med i kyrkans<br>inventarieförteckning | |

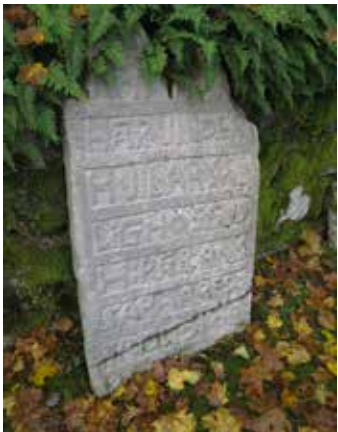
| Ur bruk<br>(Sacer<br>inv 7) | Tvillingsten i handhuggen sandsten med dubbla utskjutande krön, rundbågiga med kronor överst. Inskription huggen i relief samt med inramade fält. Varje krön med IHS emblem. Från 1750-talet.<br><br>Vård över Per Andersson och Sara Arvidsdotter från Ulvestorp, 1750-tal. | HÄR VNDER<br>HVILAR SA<br>LIG HOS GUD<br>H : PER : ANS<br>SARA ARFDO<br><br>IR : J ÖLFSTOR<br>P ANO : 17 | Klass 1.<br>Äldre förindustriell handhuggen stenvård. Exempel på lokal gravvårdskonst.<br><br>Finns med i kyrkans inventarieförteckning. | |

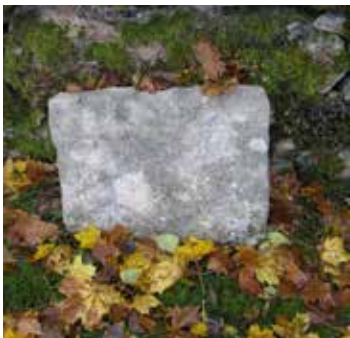
| Ur bruk<br>(Sacer<br>inv 8) | Mindre sandstensvård. Oklart om detta utgör en gravvård. Inskription i så fall otydbar. | Otydbar | Det bör klarläggas om detta är en äldre gravvård.<br><br>Finns med i kyrkans inventarieförteckning. | |

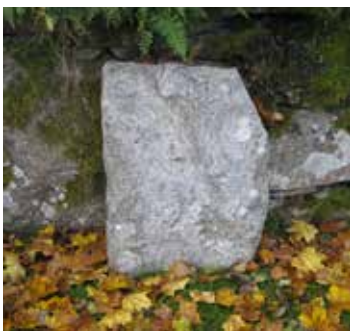
| Ur bruk<br>(Sacer<br>inv 9) | Mindre vård i handhuggen ljus gnejs. | Otydbar | Det bör klarläggas om detta är en äldre gravvård.<br><br>Finns med i kyrkans inventarieförteckning. | |

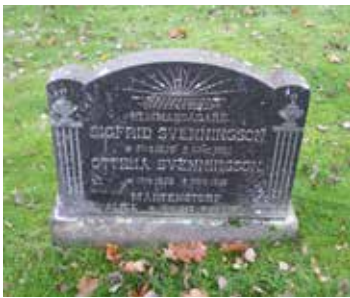
| ÖRE 3<br>03-04 | Låg vård i polerad svart granit med svängt krön. Eldfat på pilastrar med samt gryningsmotiv. Förgylld inskription. | HEMMANSÄGARE<br>SIGFRID SVENNINGSSON<br>*1878 †1951<br>OTTILIA SVENNINGSSON<br>*1878 †1918<br>MÅRTENSTORP<br>ALICE *1910 †1910 | Klass 2.<br>Tidstypisk vård med titel. | |

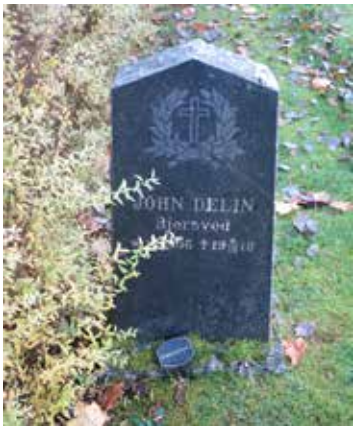
| ÖRE 3 14 | Småskalig vinkelbruten vård i grovhuggen och polerad svart granit med kors/kransmotiv. | JOHN DELIN<br>Bjersved<br>*1906 †1918 | Klass 2.<br>Småskalig tidstypisk vård vid barngrav. | |

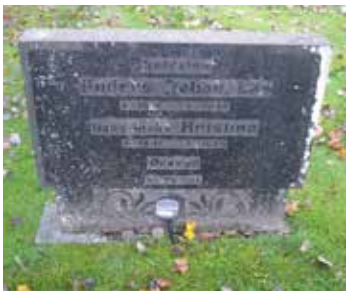
| ÖRE 3 15-16 | Modernistisk vård i svart finslipad och polerad granit. | Soldaten<br>Anders Johan Löw<br>*1851 †1940<br>Hans maka Kristina<br>*1847 †1920<br>Öreryd<br>Sv. Ps. 336 | Klass 2.<br>Tidstypisk vård med titel. | |

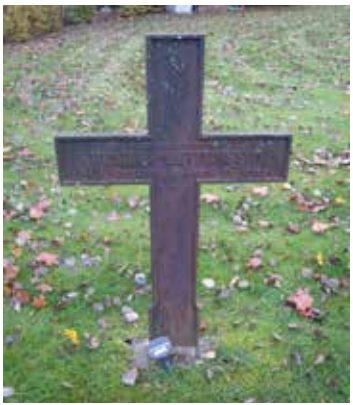
| ÖRE 3 17 | Gjutjärnskors slätt med upphöjd kant<br>Profilerad sockel numera under gräsmatta. I behov av målaning<br><br>Av samma modell som järnkors på grav ÖRE 3 22-23, med tillverkarstämpel från Häryds järnbruk. | Hemmansegaren<br>SVENNING MÅRTENSSON.<br>fr. Ulfvestorp *1818 †1892<br>Ps. 68.26.<br><br><i>Baksida:</i><br>Lofvad vare Herren dag från dag.<br>Han bär våra bördor, Gud är vår hjälp.<br>Sela. | Klass 1.<br>Tidig industriell vård tillverkad vid järnbruk i trakten med titel. Vård inom område från med flera gravar från Ulfvestorp vilket kan falla tillbaka på äldre sedvänja med begravingarn enligt grifteplan. | |

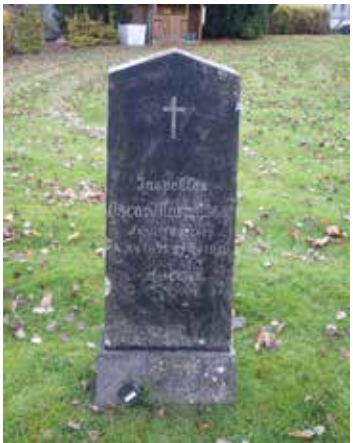
| ÖRE 3 18 | Vinkelbruten vård i svart finslipad och polerad granit. Korsmotiv. Förgylld text. | Inspektorn<br>Oscar Mårtensson<br>Fr. Ulfestorp<br>*1871 †1919<br>Matt. 5:8. | Klass 1.<br>Tidstypisk vård med titel.<br><br>Vård inom område från med flera gravar från Ulfvestorp vilket kan falla tillbaka på äldre sedvänja med begravingarn enligt grifteplan. | |

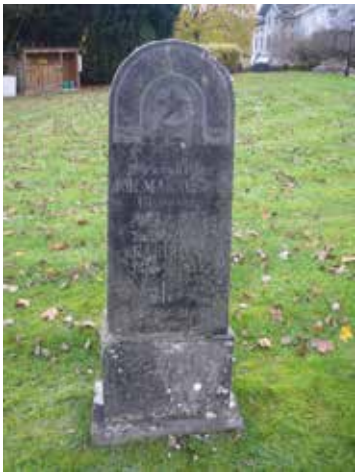
| ÖRE 3<br>19–20 | Rundbågig vård<br>i finslipad och<br>polerad svart<br>granit. Motiv med<br>stjärna infattad i<br>båge. | Kyrkovärden<br>Joh. Magnusson<br>Ulvestorp<br>1838 – 1922<br>Hans maka<br>KAROLINA<br>1844 -1922<br><br>Uppb. 21:4. | Klass 1.<br>Tidstypisk vård med<br>titel med koppling till<br>församlingen.<br><br>Vård inom område<br>från med flera gravar<br>från Ulvestorp vilket<br>kan falla tillbaka på<br>äldre sedvänja med<br>begravningarn enligt<br>grifteplan. | |

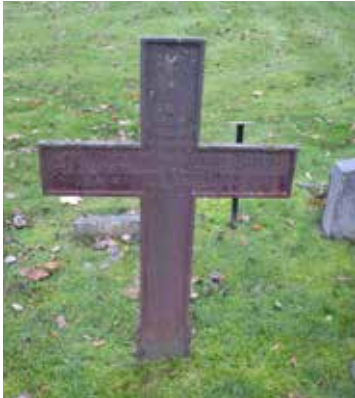
| ÖRE 3<br>22–23 | Gjutjärnskors slätt<br>med upphöjd kant<br>profilerad fot under<br>gräsmatta.<br><br>Tillverkat vid<br>Häryds järnbruk<br>enligt stämpel på<br>baksida. | Här<br>Hvila<br>Tvilling<br>Bröderna<br>Karl Vilhelm och Johan August<br>Sväningsson fr. Ulfvestorp<br>Födde 1861 døde 1896<br>Sv.Ps.492:1-8.<br><br><i>Baksida:</i><br>Närmaste vänner reste värden. | Klass 1.<br>Tidig industriell vård<br>tillverkad vid järnbruk<br>i trakten. Vård inom<br>område från med flera<br>gravar från Ulvestorp<br>vilket kan falla tillbaka<br>på äldre sedvänja<br>med begravningarn<br>enligt grifteplan.<br><br>Profilerad fot bör<br>friläggas. I behov av<br>målning, | |

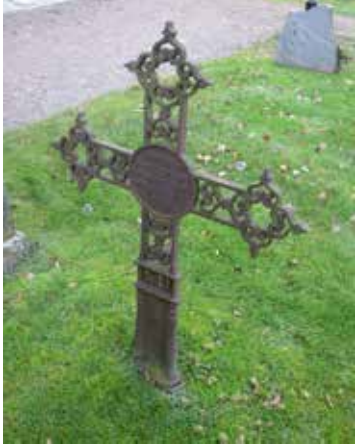
| ÖRE 3 25 | Gjutjärnskors med<br>genombruten<br>dekor med svängda<br>järnband. Infälld<br>medaljong för<br>inskription vid<br>korsmitt. IHS över<br>basen. På basen<br>ängel och tvinnat<br>horn. Profilerad<br>sockel under gräs. | Emilia<br>SvenningsDtr<br>fr. Ulfvestorp<br>*1874<br>†1896<br><br><i>Baksida:</i><br>Eho du är.<br>Tänk på än-<br>Dan så gör<br>Du aldrig<br>Illa. | Klass 1.<br>Tidig industriell vård<br>tillverkad vid järnbruk<br>i trakten. Vård inom<br>område från med flera<br>gravar från Ulvestorp<br>vilket kan falla tillbaka<br>på äldre sedvänja<br>med begravningarn<br>enligt grifteplan.<br><br>Foten bör friläggas. I<br>behov av målning | |

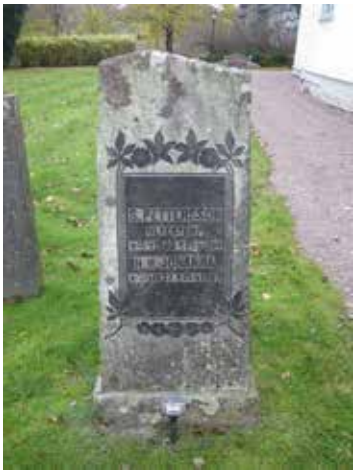
| ÖRE 3 26 | Blockformad vård i svart granit med drag av wienerjugend. Polerad framsida inskriptionstavla omgärda at stiliserad blomranka. | S. PETTERSSON<br>ULVESTORP<br>*1838 †1914<br>H. H. JOHANNA<br>*1837 †1907 | Klass 1.<br>Tidstypisk vård med framträdande placering nära kyrkans kor och grusgången.<br><br>Vård inom område från med flera gravar från Ulvestorp vilket kan falla tillbaka på äldre sedvänja med begravingarn enligt grifteplan. | |

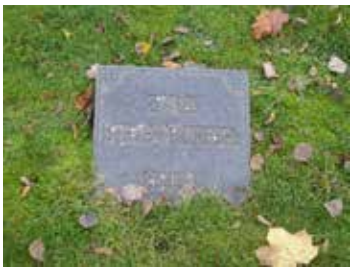
| ÖRE 3 36 | Småskalig liggare i svart granit med kantdekor. | S. † p.<br>Ignacy Hundzel<br>Rodacy | Klass 1.<br>Grav över polsk flykting, av samhällshistoriskt intresse med koppling till flyktinglägren i Öreryd 1945-1946. Försedd med digital information (QR-kod). | |

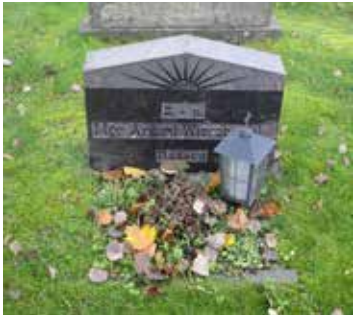
| ÖRE 3 37 | Småskalig vinkelbruten vård i svart polerad och slipad granit. Gryningsmotiv. | S. † p.<br>Mgr Antoni Wierzbowski<br>Rodacy. | Klass 1.<br>Grav över polsk flykting, av samhällshistoriskt intresse med koppling till flyktinglägren i Öreryd 1945-1946. Försedd med digital information (QR-kod). | |

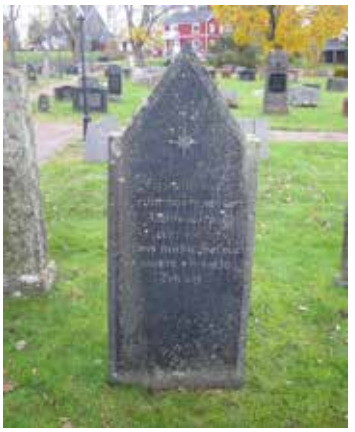
| ÖRE 3 38-39 | Spetskrönt vård i svart granit med logerhuggen kant och morgonstjärna. | Hemmansägare<br>Levin Sveningsson<br>Ulfvestorp<br>*1867 †1922<br>Hans maka Selma<br>*1878 †1956<br><br>Joh. 3:16 | Klass 1.<br>Tidstypisk vård med påkostad konstnärlig utformning och titel.<br><br>Vård inom område från med flera gravar från Ulvestorp vilket kan falla tillbaka på äldre sedvänja med begravingarn enligt grifteplan. | |

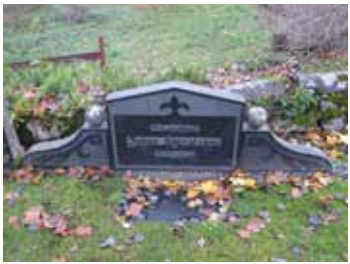
| ÖRE 3<br>118–119 | Bred gavelvård i svart granit med svängt krön och flyglar med klot.<br><br>Liggande häll i svart granit. | Trävaruhandl.<br>Johan Åkerströms<br>Familjegrav<br><i>Liggare:</i><br>HUSTRUN<br>MARIA *1879 †1938 | Klass 2.<br>Tidstypisk vård vid ingenlagd grusgrav med titel. | |

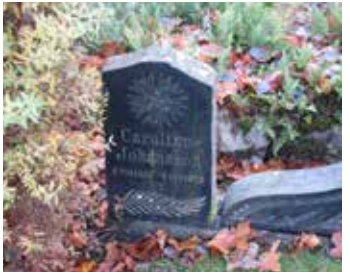
| ÖRE 3<br>120 | Småskalig vård i pikhuggen och polerad svart granit. Morgonstjärna och palmkvist som motiv., | Carolina<br>Johansson<br>*1855 †1929 | Klass 2.<br>Tidstypisk vård. | |

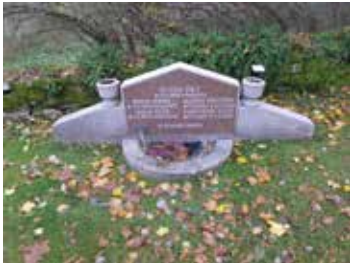
| ÖRE 3<br>122-123 | Gavelformad vård i röd finhuggen och polerad granit till tidigare grusgrav. | GUSTAF FÄLT<br>*1896 †1979<br><br>Makan MARIA<br>*1901† 1927<br>Makan ELISA<br>*1907 †2008<br>MODERN KRISTINA<br>*1861 †1949<br>SONEN KARL OLOF<br>*1927 †1995 | Klass 1.<br>Tidstypisk vård till igenlagd grusgrav. Grav över person av lokalhistorisk betydelse. Gustaf Fält var kommunal ordf och ordförande i missionsförsamlingen. Försedd med digital information (QR-kod). | |

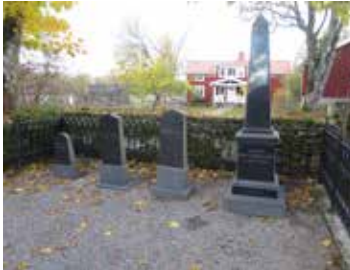
| ÖRE 3<br>129–132 | Almén ska graven. Grusgrav med rikt utformat gjutjärnsstaket och fyra gravvårdar i svart granit. Staket på hög sockel av pikhuggen ljus granit. Staketet av gjutjärn med nygotiskt spetsbågigt spjälverk krönt med svarvade knoppar. Stolpar med genombruten dekor och baser med änglar med tvinnade horn i relief.<br><br>Längst åt öster storskalig obelisk i polerad svart diabas.<br><br>två identiska vinkelbrutna vårdar i slipad och polerad svart granit.<br><br>Mindre rundbågiig vård i grovhuggen och polerad svart granit. | <i>1:a vård från höger:</i><br>FABRIKÖREN<br>JOHAN GERHARD ALMÉN<br>*1813 †1893<br><br><i>2:a vård från höger:</i><br>CHRISTINA ALMÉN<br>*1795 +1880<br>SV. PS.482<br><br><i>3:a vård från höger:</i><br>Fru<br>MIMMI ALMÉN<br>*1843 +1929<br><br><i>4:a vård från höger:</i><br>ANDERS JOSEF<br>ARVIDSSON<br>*1830 -1865 | Klass 1:<br>Monumentalt utformad grusgrav från tidig industriell tid med framträdande placering. Grav över familj av lokalhistorisk betydelse. Johan Gerhard Almén var ägare till Klockaregården och drev garverirörelse samt hade flera viktiga positioner i lokalsamhället såsom ordförande i Stengårdshults pastorats Folkbank. Försedd med digital information (QR-kod). | |

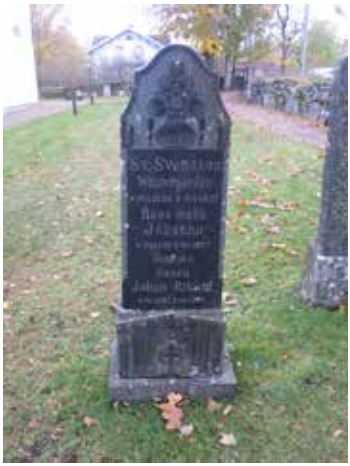
| ÖRE 6<br>03-05 | Vård av svart polerad granit med drag av nyklassicism. Volutformat krön och dekor med blomsterurna, draperi, kors och törnkrona.. | Sv. Svensson<br>Wästergården<br>*1838 †1927<br>Hans maka<br>Johanna<br>*1849 †1927<br>Joh. 11.29 v.<br>Sonen Rikard<br>*1882 †1933 | Klass 1.<br>Tidstypisk och<br>karaktärsskapande<br>vård. | |

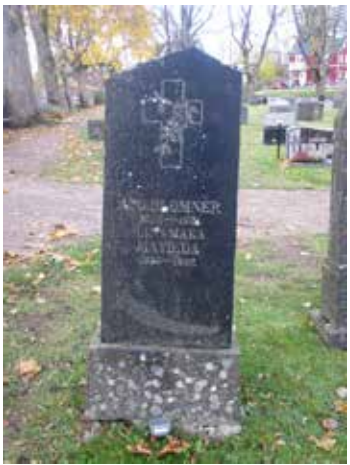
| ÖRE 6<br>8-9 | Vård i svart granit, blockformad med polerad framsida. Motiv med kors och bladranka. | AUG BLOMNÉR<br>1855-1931<br>HANS MAKAS<br>MATHILDA<br>1859-1922 | Klass 1.<br>Tidstypisk och<br>karaktärsskapande<br>vård.<br><br>August Blomné<br>var poststations-<br>föreståndare. | |

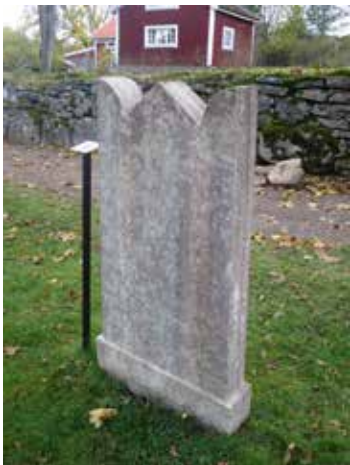
| ÖRE 6 12 | Äldre vård i finhuggen grå kalksten. Nyantik utformning, upprest form, krön försett med akroterioner.<br><br>Vård med avvikande placering, vänd mot kyrkan. | STRÖMBOMS<br>FÖRSTA<br>ÄLSKADE MAKAS<br>MARIA FRIBERG<br>†<br>1830. | Klass 1.<br>Sällsynt<br>kalkstensvård av hög<br>hantverksmässig<br>kvalitet. Vård över<br>familj av lokalhistorisk<br>betydelsen. Maria<br>Friberg var maka till<br>Gustaf Strömbom,<br>bergsfogde vid<br>Nissafors bruk och<br>donator till kyrkan.<br>Försedd med digital<br>information (QR-kod). | |

Den äldsta gravvården på ursprunglig plats är en kalkstensvård i nyantik stil rest 1830 över hustrun till bergsfogden Gustaf Strömbom vid Nissafors bruk (ÖRE 6 12). Vården som står i kvarteret norr om kyrkan har en avvikande orientering vänd mot kyrkan.

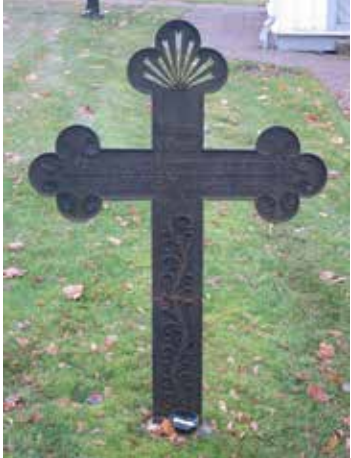
| ÖRE 6 35 | Gjutjärnskors med treklöverformade armar och med genombrutet krön med stålsol och Guds allseende öga. Sirlig växtranka längs stammen i relief, även dekor på armarnas ändar. | <p>Minne<br/>Öfver<br/>ANNA CHARLOTTE EKLUND.<br/>Född ALMÉN *1817 †1879.<br/>Sv.Ps.461.</p> <p><i>Baksida:<br/>Sörjd och saknad af Make syskon en<br/>fosterdotter<br/>Och talrika vänner.<br/>Es.61:10.11.</i></p> | <p>Klass 1.<br/>Tidig industriell vård tillverkad vid något järnbruk i trakten. Intressant exempel med dedikation.</p> <p>Av viss lokalhistorisk betydelse som syster till fabrikören Johan Gerhard Almén.</p> | |

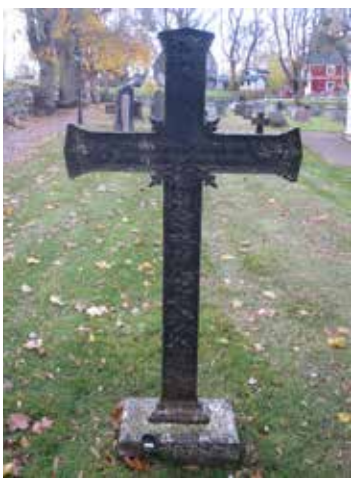
| ÖRE 6 36 | Gjutjärnskors med naturromantisk utformning med vinkelbrutna ändar på armarna. Rik dekor med murgröna i relief på båda sidorna. Dubbel uthöjd kant. Utstående blomknoppar vid korsarmans möten. Står på profilerad fot och sockel av järn där sockeln möjligen varit ljusgrå initialt. | <p>BYGGMÄSTAREN M. CEDERGREN</p> <p>*1812 †1890</p> | <p>Klass 1.<br/>Tidig industriell vård tillverkad vid något järnbruk i trakten. Hög konstnärlig kvalitet i utformningen. Titel. Grav över person av lokalhistorisk betydelse. Mårten Cedergren var byggmästare vid Nissafors bruk från 1840-talet.</p> | |

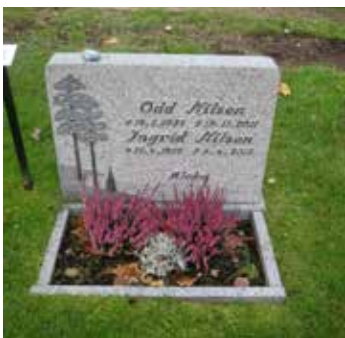
| Gravnr. | Beskrivning | Inskription | Antikvarisk bedömning/urval | Fotografi |
|---|---|---|---|---|
| ÖRE 2<br>4-6 | Sentida vård i grå polerad granit. | Odd Nilsen<br>*1924 +2011<br>*1927 +2013<br>Alabo | Klass 1.<br>Grav över norsk flykting, av samhällshistoriskt intresse med dess koppling till flyktinglägren i Öreryd under krigstiden. Försedd med digital information (QR-kod). | |

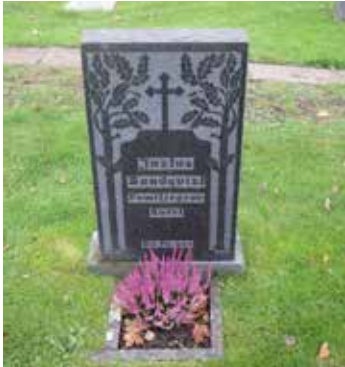
| Gravnr. | Beskrivning | Inskription | Antikvarisk bedömning/urval | Fotografi |
|---|---|---|---|---|
| ÖRE 2<br>4-6 | Upprest vård i svart diabas med polerat ekbladsmotiv och gravvårdsmotiv. 1951. | Justus Sandqvist<br>Familjegrav<br>Rydet<br>Sv. Ps. 484 | Klass 2.<br>Tidstypisk vård. | |

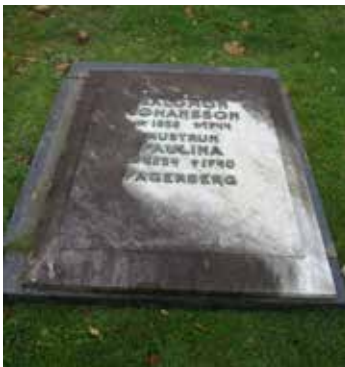
| Gravnr. | Beskrivning | Inskription | Antikvarisk bedömning/urval | Fotografi |
|---|---|---|---|---|
| ÖRE 2<br>15-16 | Häll av vit marmor med profilerade kanter på bas av svart granit. Kopparbokstäver. | SALOMON<br>JOHANSSON<br>*1858 +1944<br>HUSTRUN<br>PAULINA<br>*1854 +1940<br>FAGERBERG | Klass 2.<br>Tidstypisk vård med påkostad utformning. | |

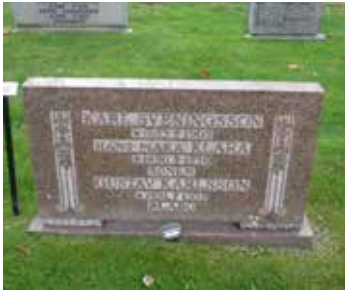
| Gravnr. | Beskrivning | Inskription | Antikvarisk bedömning/urval | Fotografi |
|---|---|---|---|---|
| ÖRE 2<br>29-30 | Modernistisk vård i röd granit. | KARL SVENNINGSSON<br>*1853 +1903<br>HANS MAKÅ KLARA<br>*1850 +1930<br>SONEN<br>GUSTAV KARLSSON<br>*1891 +1955<br>ALABO | Klass 2.<br>Sentida vård över person av lokalhistorisk betydelse. Gustav Karlsson var kommunalnämndens ordf. Försedd med digital information (QR-kod). | |

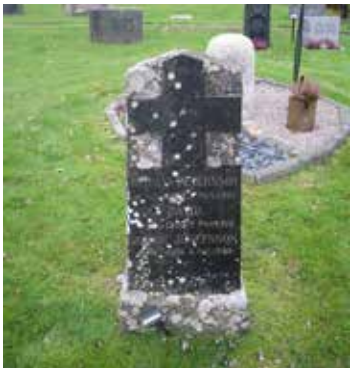
| ÖRE 2<br>53-55 | Mindre vinkelbruten vård i grovhuggen och polerad svart granit. Gravvårdsmotiv. | HERMAN PETERSSON<br>*1882 +1910<br>DAVID<br>*1900 +1910<br>JOHAN JOSEFSSON<br>*1886 +1958 | Klass 1.<br>Karaktärsskapande vård. | |

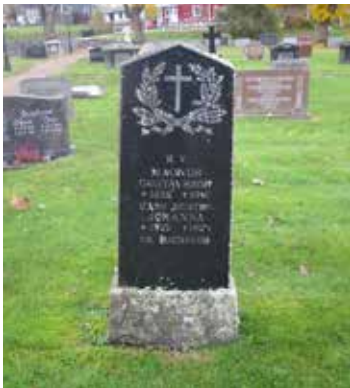
| ÖRE 2<br>62-63 | Mindre vinkelbruten vård i grovhuggen och polerad svart granit. Kors/kransmotiv. | H. V.<br>MAGNUS<br>GUSTAVSSON<br>*1828 +1907<br>HANS MAKÅ<br>JOSEFINA<br>*1825 +1924<br>FR. BJERSVED | Klass 1.<br>Karaktärsskapande vård. | |

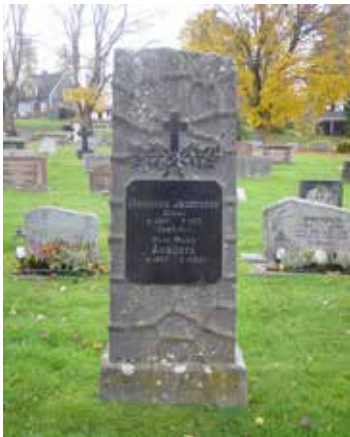
| ÖRE 2<br>75-76 | Storskalig nationalromantisk vård med huggen stenblocksform och dekor/inskriptionstavla i polerad svart granit. | HENNING JOSEFSSON<br>Alabo<br>*1862 +1913<br>Uppb. 21:4.<br>Hans Maka<br>AUGUSTA<br>*1867 +1950 | Klass 1.<br>Karaktärsskapande vård med påkostad konstnärlig form. | |

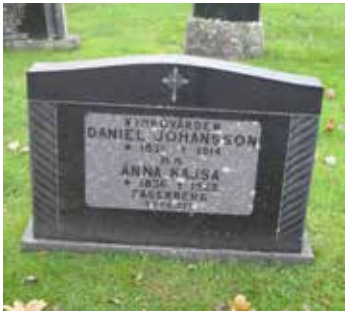
| ÖRE 2<br>79-80 | Låg bred tempelgavelvård i svart polerad granit. Stiliserade vridna kolonner.<br><br>Sannolikt rest senare än 1922. | KYRKOVÄRDEN<br>DANIEL JOHANSSON<br>*1831 +1914<br>H. H.<br>ANNA KAJSA<br>*1836 +1922<br>FAGERBERG | Klass 2.<br>Vård med titel. | |

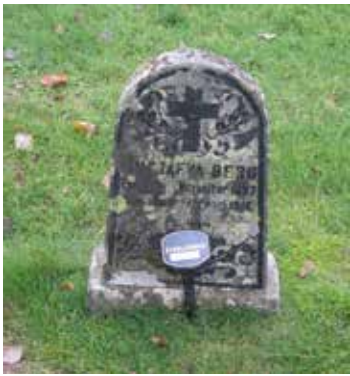
| ÖRE 2 81 | Småskalig rundbågig vård i svart granit med polerat mönster med blad, blomrankor och kors. | GUSTAFVA BERG<br>Född 1827<br>Död 1915.<br>Ps. 444. | Klass 1.<br>Tidstypisk vård.<br>Exempel på småskalig vård vid enskild grav. | |

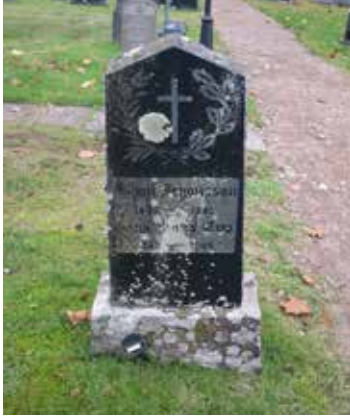
| ÖRE 5 14-15 | Mindre vinkelbruten vård i grovhuggen och polerad svart granit Kors/kransmotiv | Johan Johansson<br>1838-1885<br>Hans maka Eva<br>1840 -1926 | Klass 2.<br>Tidstypisk vård. | |

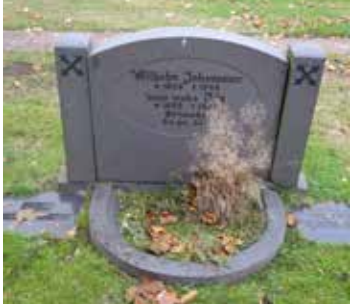
| ÖRE 5 25-26 | Modernistisk vård i svart granit med svängt krön och hörnpolare. Rundad rabatt. Två sekundärstenar. | Wilhelm Johansson<br>*1858 +1948<br>Hans maka Ida<br>*1862 +1948<br>Grimsås<br>Sv. Ps.336. | Klass 2.<br>Tidstypisk vård. | |

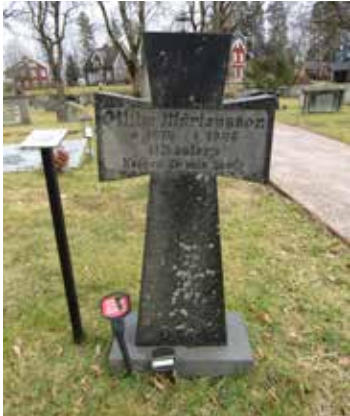
| ÖRE 5 32 | Kors av svart granit. | Ottilia Mårtensson<br>*1874 +1948<br>Ulvestorp<br>Herren är min herde | Klass 2.<br>Tidstypisk vård över person av lokalhistorisk betydelse. Ottilia var glansstrykerska, hon stärkte skjortkragar, -bröst och -manschetter. Försedd med digital information (QR-kod). | |

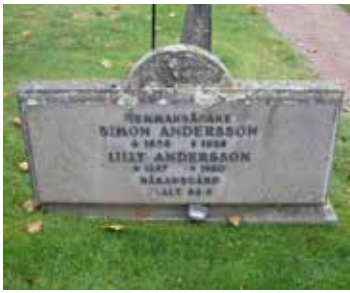
| ÖRE 5<br>47-48 | Modernistisk<br>vård i ljus granit<br>med duva i relief<br>vid krön och<br>kopparbokstäver. | HEMMANSÄGARE<br>SIMON ANDERSSON<br>*1886 +1958<br>LILLY ANDERSSON<br>*1887 +1980<br>HÅKANSGÅRD<br>ALT. 84.6 | Klass 2.<br>Efterkrigstida vård<br>med påkostad<br>utformning och titel. | |

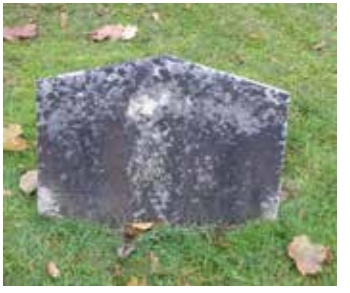
| ÖRE 5 56 | Småskalig<br>marmorplatt<br>vinklad med<br>järnstag.<br>Morgonstärna. | TORA DJERF<br>*1911 +1914 | Klass 1.<br>Småskaligt exempel<br>vid enskild grav från<br>tidigt 1900-tal.<br><br>Rengörs från<br>lavpåväxt. | |

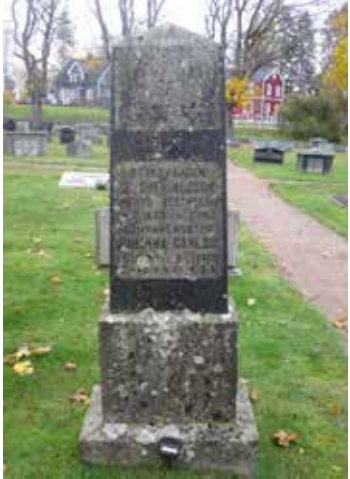
| ÖRE 5<br>62-63 | Spetskrönt obelisk<br>i svart granit med<br>kors/kransmotiv. | KYRKVÄRDEN<br>J- SVENINGSSON<br>ÖRERYD VESTREGÅRD<br>*1833 + 1913<br>OCH HANS HUSTRU<br>OHANNA CARLSD.<br>*1841 +1910.<br>Ps.489:V.6.- PS.473:V.1. | Klass 1.<br>Karaktärsskapande<br>vård med<br>framträdande<br>placering | |

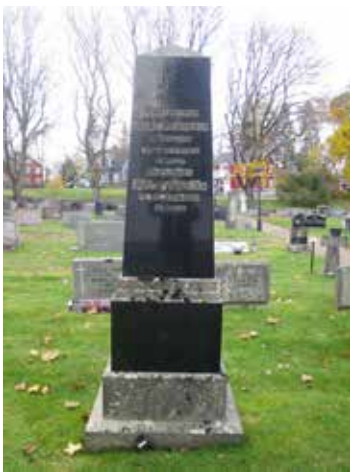
| ÖRE 5<br>64-65 | Storskalig<br>spetskrönt obelisk<br>i polerad svart<br>granit. | Nämndemannen<br>Johan Andersson<br>Håkansgård<br>*1851 +1911<br>2. kor. 5-1.<br>Hans maka<br>Adelina Cecilia<br>*1858 +1937<br>Upp:3:11. | Klass 1.<br>Karaktärsskapande<br>vård med<br>framträdande<br>placering | |

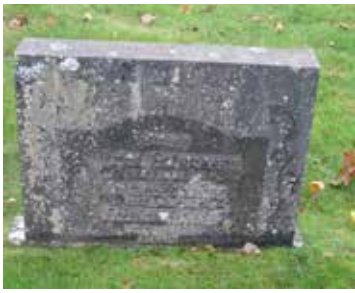
| ÖRE 5<br>66-67 | Modernistisk gavelvård i svart granit med kors på krön och stiliserade rankor. | Hem. Äg<br>Alfred Petersson<br>*1862 + 1911<br>Hustrun Karolina<br>*1862 +1937<br>Dottern Gerda<br>*1890 +1912<br>Kullen | Klass 2.<br>Tidstypisk vård med titel. | |

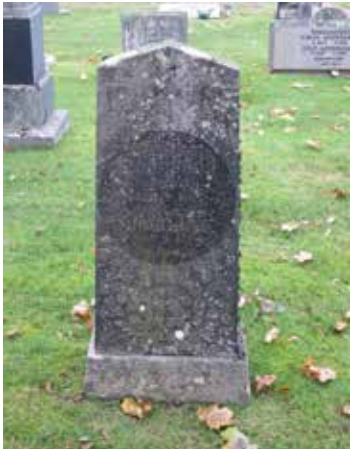
| ÖRE 5<br>77-78 | Mindre vinkelbruten vård i svart granit med polerad medaljong och ekbladsdekor. | Landbrukaren<br>S. Jonsson<br>Fagerberg<br>1826-1917<br>Hans maka<br>INGALISA<br>1840 – 1904<br>Sv. Ps 486. | Klass 1.<br>Karaktärsskapande vård med titel. | |

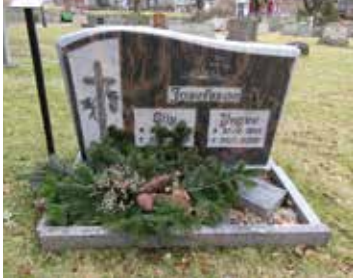
| ÖRE 5<br>87-88 | Modernistisk vård med asymmetrisk form av polerad sten. Motiv av kors och västslinga. | Josefsson<br>Elly<br>*1922<br>+2000<br>Yngve<br>*1914<br>+2003 | Klass 2.<br>Sentida vård över personer av lokalhistorisk betydelse. Elly var ordförande i Öreryds missionsförsamling. Yngve drev leksaks- och träindustri. Försedd med digital information (QR-kod). | |

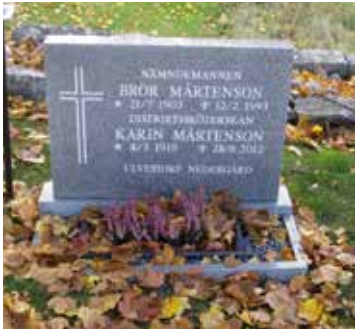
| Gravnr. | Beskrivning | Inskription | Antikvarisk bedömning/urval | Fotografi |
|---|---|---|---|---|
| ÖRE 1<br>1-2 | Modernistisk vård i grå polerad granit. | NÄMNDEMANNEN<br>BROR MÅRTENSSON<br>*1903 + 1993<br>KARIN MÅRTENSSON<br>*1919 +2012<br>ULVESTORP NEDERGÅRD | Klass 1.<br>Sentida vård över person av lokalhistorisk betydelse. Boro Mårtensson var ledamot i kommunalnämnden, brandstodsbolaget och ordförande i hembygdsföreningen m m. Försedd med digital information (QR-kod). | |

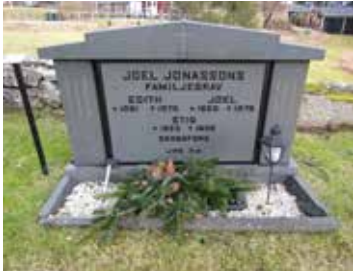
| Gravnr. | Beskrivning | Inskription | Antikvarisk bedömning/urval | Fotografi |
|---|---|---|---|---|
| ÖRE 1<br>8-10 | Tempelgavel i svart granit. Motiv med kors. | JOEL JONASSONS<br>FAMILJEGRÄV<br>EDITH<br>*1881 + 1975<br>JOEL<br>*1888 +1979<br>STIG<br>*1923 +1939<br>SKOGSFORS<br>J:HS 3:16 | Klass 2.<br>Tidstypisk vård över person med lokalhistorisk betydelse. Joel var mjölnare vid Skogsfors kvarn och träsnidare. Försedd med digital information (QR-kod). | |

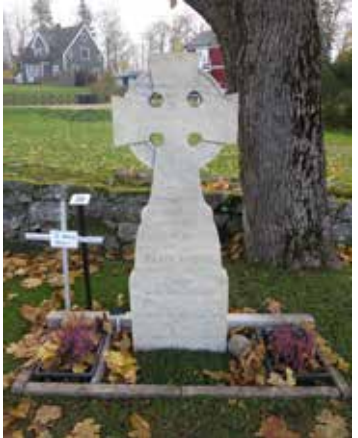
| Gravnr. | Beskrivning | Inskription | Antikvarisk bedömning/urval | Fotografi |
|---|---|---|---|---|
| ÖRE 1<br>17-19 | Storskaligt hjulkors i vit marmor med Xp i korsmitt och förgylld inskription. Rabatt med kantsten av vit marmor. | KOMMINISTERN<br>I STENGÅRDSHULTS<br>PASTORAT<br>WILHELM HUDNER<br>*1895 +1935<br>MÄRTA HUDNER<br>*1901 +1985<br>CARIN<br>*1934 +1935<br>JAG VET ATT MIN FÖRLOSSARE LEVER<br>PASTORATSBOR RESTE VÅRDEN | Klass 1.<br>Kommunistergrav med unik konstnärligt påkostad utformning. Försedd med digital information (QR-kod). | |

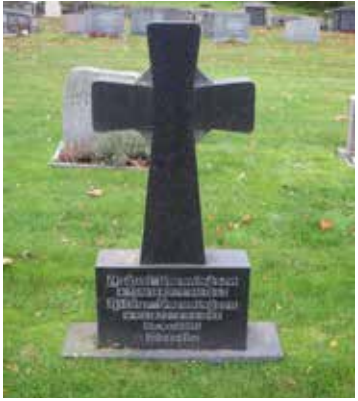
| Gravnr. | Beskrivning | Inskription | Antikvarisk bedömning/urval | Fotografi |
|---|---|---|---|---|
| ÖRE 1<br>116-117 | Modernistiskt kors i svart granit på postament och med dekor vid armarnas möten. | August Svenningsson<br>*1880 +1953<br>Hildur Svenningsson<br>*1877 +1949<br>Sv. Ps.m336:1<br>Mossebo | Klass 2.<br>Tidstypisk vård med påkostad utformning. | |

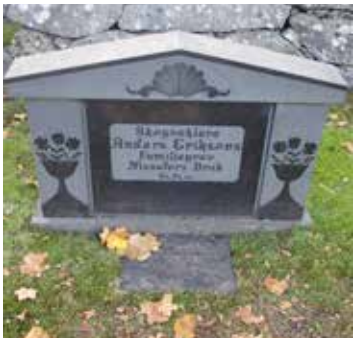
| ÖRE 4<br>17-18 | Tempelgavel i<br>finslipad/polerad<br>svart granit med<br>dekor i formen<br>av blomsterfat<br>och mussla.<br>Sekundärsten | Skogsvaktare<br>Anders Erikssons<br>Familjegrav<br>Nissafors Bruk<br>Sv PS. 66 | Klass 2.<br>Tidstypisk vård med<br>titel. | |

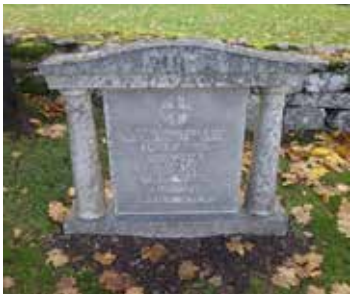
| ÖRE 4<br>1-2 | Storskalig<br>tempelgavel i<br>ljus granit med<br>kolonner och<br>svängt krön. | JOSEF MÅRTENSSON<br>'1864+1936<br>HANS MAK<br>EMILIA<br>*1865 +1949<br>ULVESTORP<br>UPPB. 14:13. SV.PS.487 | Klass 1.<br>Tidstypisk vård med<br>påkostad utformning<br>och framträdande<br>placering. | |

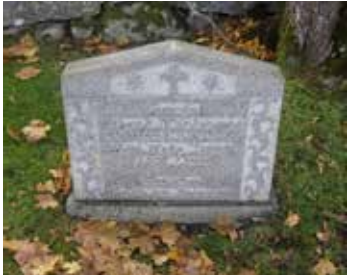
| ÖRE 4<br>3-4 | Småskalig<br>vinkelbruten vård i<br>polerad ljus granit<br>med växtrankor,<br>kors och stjärnor.. | Hem-äg.<br>Albert Mårtensson<br>*1869 +1932<br>Hans maka Jenny<br>*1875 +1960<br>Ulvestorp<br>Sv. Ps. 476. Mat: s5v.9 | Klass 1.<br>Tidstypisk vård med<br>titel. | |

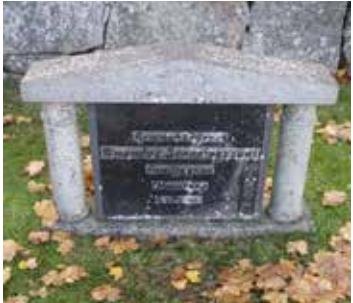
| ÖRE 4<br>5-6 | Tempelgavel med<br>kolonner i ljus<br>granit med livsten<br>i svart polerad<br>granit. Motiv med<br>mussla. | Hemmansägaren<br>Amandus Svenningsson<br>Familjegrav<br>Ulvestorp<br>Sv. Ps. 561 | Klass 1.<br>Tidstypisk vård med<br>titel. | |
