# Öreryds kyrkogård

Kulturarhistorisk inventering och förslag till bevarandeplan  
Öreryds socken i Gislaveds kommun, Jönköpings län, Växjö stift

Jönköpings läns museums dnr: 2021-011

Rapport och foto: Margareta Olsson

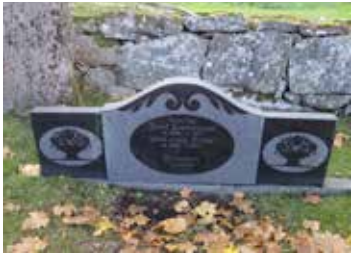
| ÖRE 4<br>7-8 | Gavelvård i svart<br>granit, finslipad<br>med polerat<br>mönster i form av<br>medaljong, flyglar<br>med blomsterurnor. | Hem-äg<br>Josef Svenningsson<br>*1878 +1941<br>hans maka Hildur<br>*1885 +1957<br>Mårtenstorp<br>Dav. 23. Ps. | Klass 1.<br>Tidstypisk vård med<br>påkostad utformning<br>och titel. | |

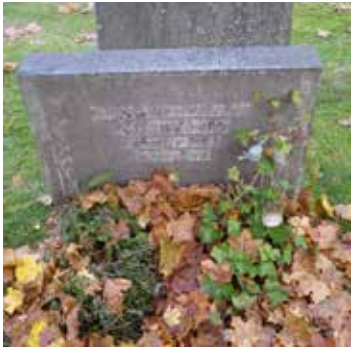
| ÖRE 4<br>21-22 | Modernistisk vård i<br>polerad ljus granit | Skräddarmästare<br>J Lundbergs<br>Familjegrav<br>Bjersved | Klass 2.<br>Sentida vård med<br>titel. | |

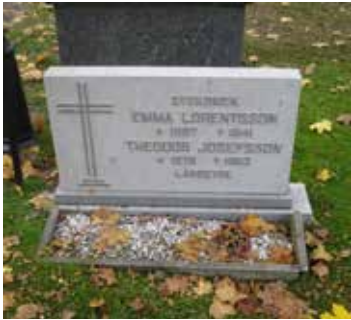
| ÖRE 04<br>49-50 | Modernistisk vård i<br>ljus granit. | SYSKONEN<br>EMMA LORENTSSON<br>*1867 +1941<br>THEODOR JOSEFSSON<br>*1876 +1963<br>LÅNGEVIK | Klass 1.<br>Sentida vård<br>över person av<br>lokalhistorisk<br>betydelse. Theodor<br>Josefsson lär ha<br>varit den siste<br>torparen i socknen.<br>Försedd med digital<br>information (QR-kod). | |

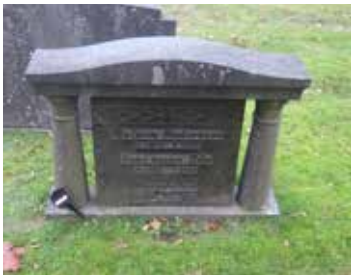
| ÖRE 04<br>51-52 | Tempelgavel med<br>kolonner och<br>svängt krön i svart<br>granit. | Malkolm Andersson<br>*1855 +1956<br>Hans hustru Ida<br>*1861 +1944<br>Hjerrekullen<br>Ps. 84:6. | Klass 2.<br>Tidstypisk vård med<br>påkostad utformning. | |

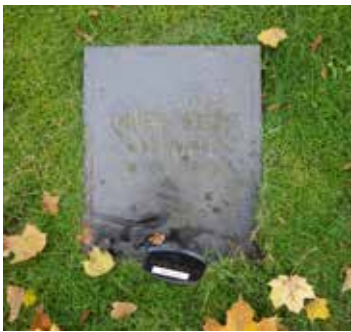
| ÖRE 04<br>64 | Liggare i svart<br>granit. | INGER STEN<br>*1936<br>+1937 | Klass 2.<br>Tidstypisk vård vid<br>barngrav. | |

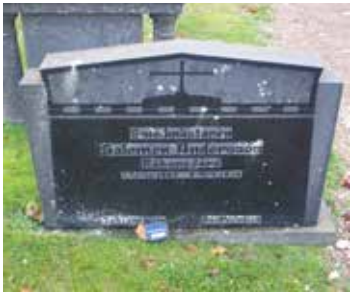
| ÖRE 04<br>68 | Modernistisk vård<br>i finslipad och<br>polerad svart granit<br>med stiliserat<br>mönster. | Smedmästaren<br>Salomon Andersson<br>Håkansgård<br>*1862 +1935<br>Joh ev. 11:25 Sv. Ps. 22:3 | Klass 1.<br>Tidstypisk vård med<br>titel med koppling<br>till järnhanteringen i<br>bygden. | |

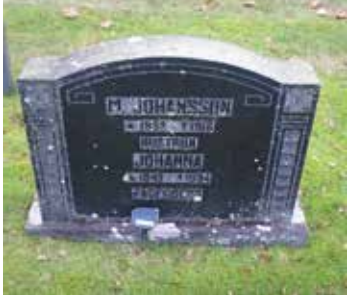
| ÖRE 4<br>69-70 | Modernistisk vård i svart granit. | M. JOHANSSON<br>*1832 +1918<br>HUSTRUN<br>JOHANNA<br>*1845 +1934<br>FAGERBERG | Klass 1.<br>Tidstypisk vård. | |

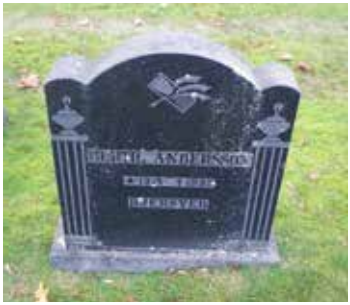
| ÖRE 4<br>71 | Vård med svängt krön och klassiserande dekor i svart polerad granit med timglas, kolonner och eldfat. | BERTIL ANDERSSON<br>*1914 +1933<br>BJERSVIK | Klass 1.<br>Tidstypisk vård. | |

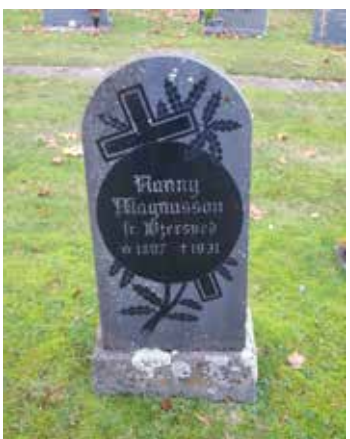
| ÖRE 4<br>73 | Mindre rundbågig vård i finslipad och polerad svart granit med medaljong, kors och ekblad. | Nanny<br>Magnusson<br>Fr. Bjersved<br>*1897 +1931 | Klass 1.<br>Tidstypisk vård. | |

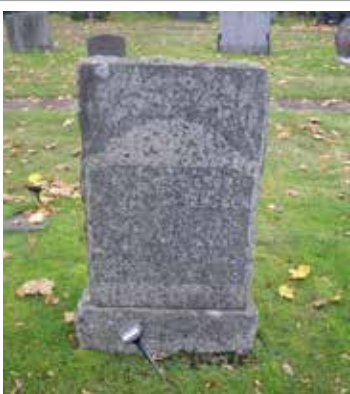
| ÖRE 4<br>80-81 | Vård med rektangulär blockform i ljus granit med polerad dekor i form av ekblad. | BYGGMÄSTAREN<br>MAGNUS JOHANSSON<br>*1835 +1930<br>HUSTRUN EVA<br>*1842 +1933<br>JOH.3:16. | Klass 1.<br>Tidstypisk vård med titel. | |

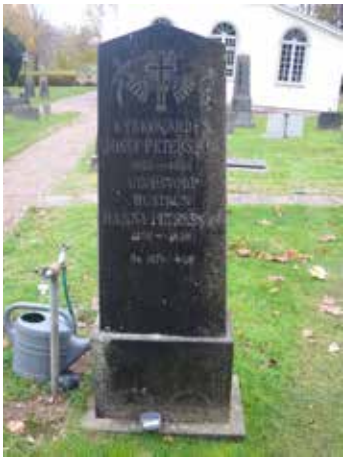
| ÖRE 4<br>84-85 | Upprest<br>vinkelbruten vård<br>i svart polerad<br>granit. Motiv med<br>kors, strålsol och<br>festong. | KYRKVÄRDEN<br>JOSEF PETERSSON<br>1852 - 1934<br>ULVESTORP<br>HUSTRUN<br>HANNA PETERSSON<br>1858 - 1929<br>Sv. Mfb. 446 | Klass 1.<br>Tidstypisk vård från<br>tiden strax efter<br>utvidgningen 1926<br>med titel och referens<br>till frikyrkorörelsen. | |

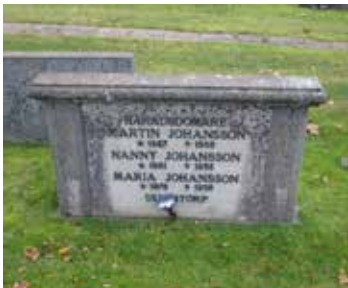
| ÖRE 4<br>103-105 | Modernistisk vård i<br>ljusgrå granit med<br>tempelgavelform<br>och<br>kopparbokstäver. | HÄRADSDOMARE<br>MARTIN JOHANSSON<br>*1887 +1966<br>NANNY JOHANSSON<br>*1881 +1956<br>MARIA JOHANSSON<br>*1878 +1936 | Klass 2.<br>Sentida vård med<br>titel. | |
