# Valdshults kyrkogård

Kulturhistorisk inventering och förslag till bevarandeplan  
Valdshults socken i Gislaveds kommun, Jönköpings län, Växjö  
stift

Jönköpings läns museums dnr: 2021-010

Rapport och foto: Margareta Olsson

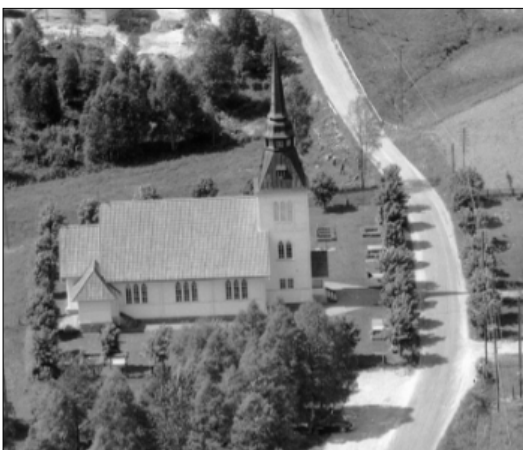
Kyrkogården var tidigare hägnad med trådstängsel. Foto Runo Grolander, Vänersborgs museum.

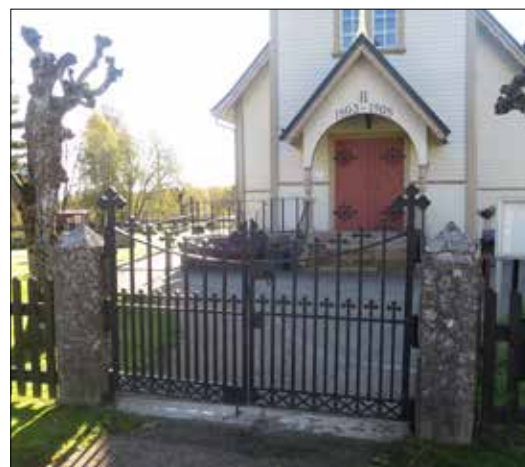
Huvudingången mitt för kyrkans entré åt norr har gjutjärnsgrind med nygotiska kors och granitstolpar.

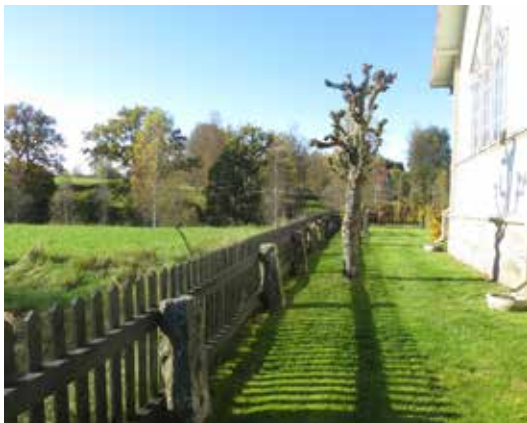
Inhägnaden utgörs av ett sentida svart trästaket med stolpar av råkilad granit. En bit innanför löper trädkrans av hamlade lönnar från 1904.

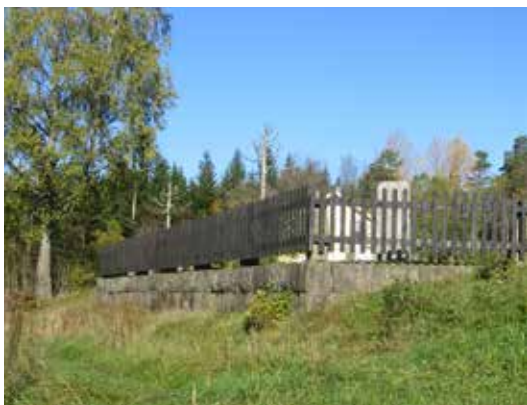
Mot branten i väster finns en terrasseringmur av kilade kvarterblock i granit.

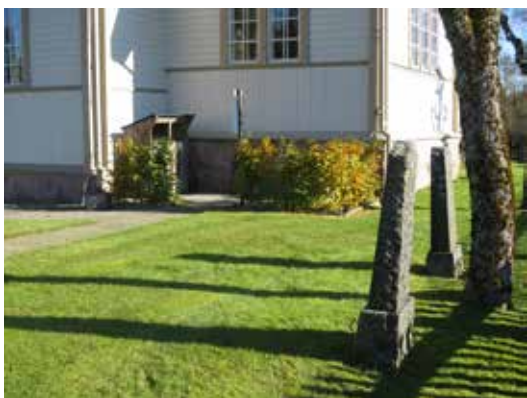
Intill koret i väster har en skötselplats ordnats med inhägnad av avenbokshäck.

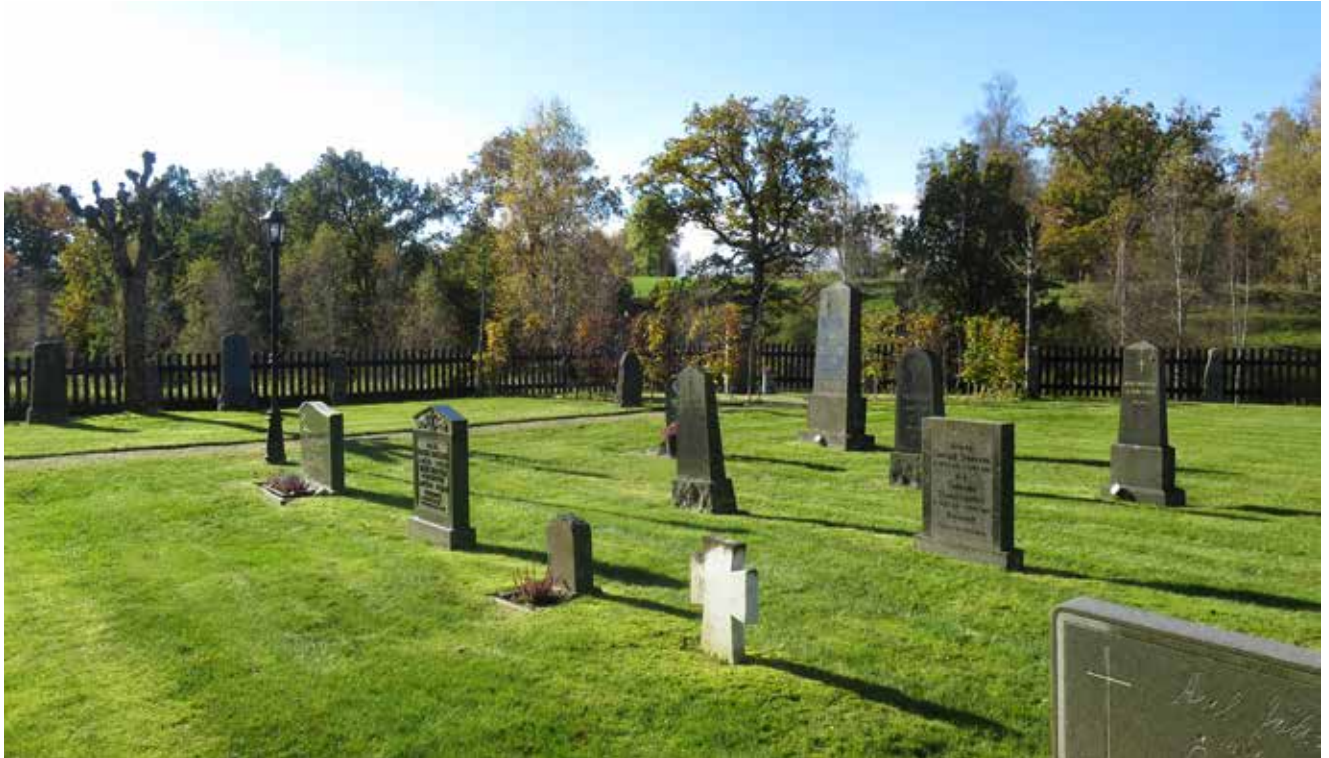
I kvarter 2 och 3 väster om kyrkan domineras intrycket av vårdar i svart granit från tidigt 1900-tal, däribland några storskaliga obelisker.

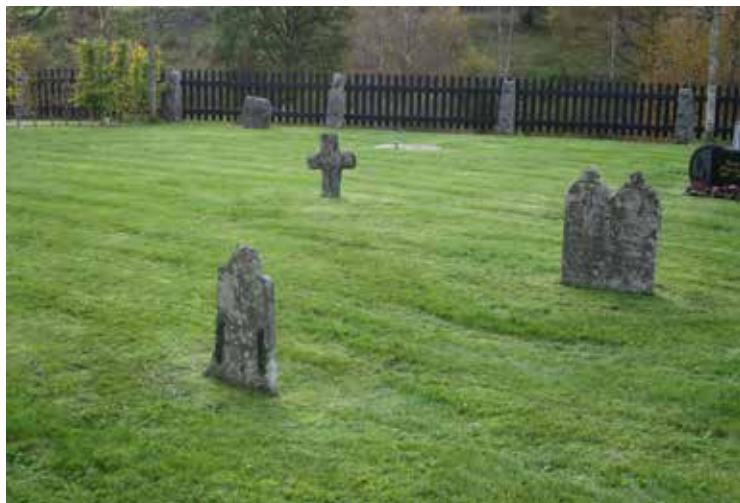
Kyrkogårdens äldsta gravvårdar återfinns inom kvarter 3 med tre stycken vårdar från 1600-talet i handhuggen sandsten. Den mest arbetade är en s k tvillingsten med två rundbågiga krön och kronemblem. Inskriptionen är huggen i relief och består enbart av de gravsattas initialer och dödsår samt IHS och omegatecken. Den andra är en småskalig vård med rundbågigt krön den tredje har formen av ett kors.

Kvarter 3 väster om kyrkan har tre förindustriella gravvårdar som står samlade i grupp. Området närmast gravarna har fredats från sentida gravar.

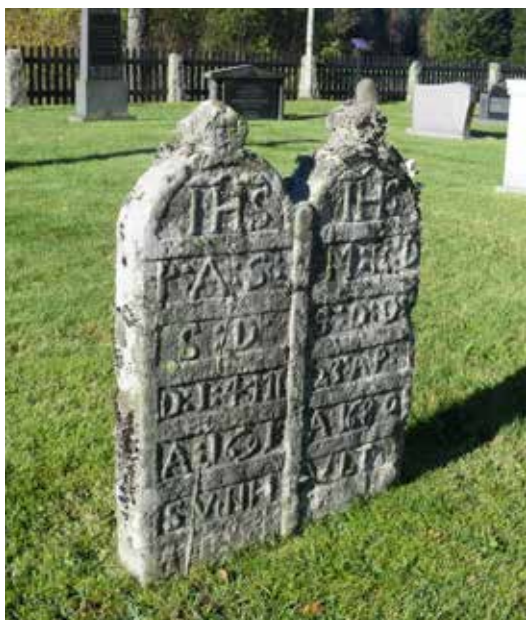
I kvarter 3, väster om kyrkan, finns denna rikt ornamenterade tvillingsten från 1691.

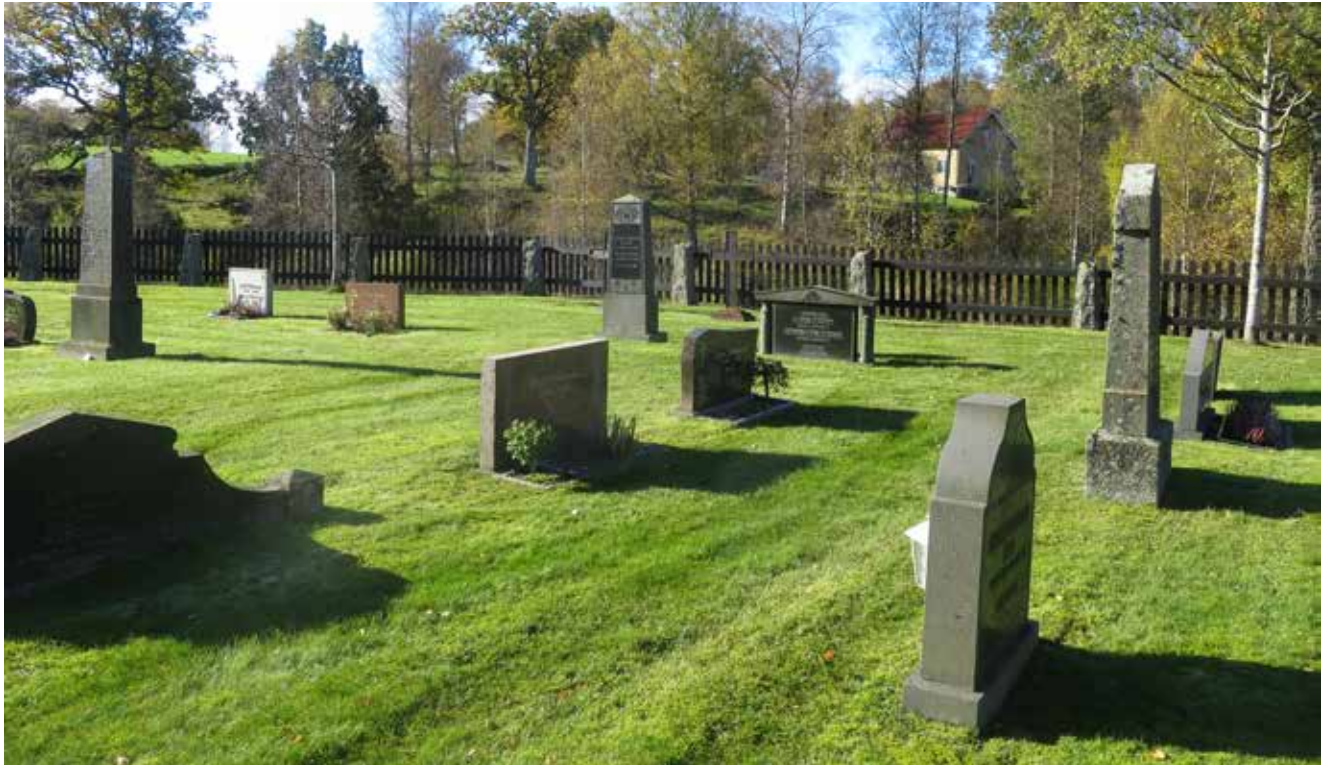
Kvarter 4 har ett uppblandat bestånd av gravvårdar och saknar därmed enhetlig karaktär. Bland de äldsta gravvårdarna finns ett flertal enkelt utformade familjegravar från 1900-talets tre första decennier.

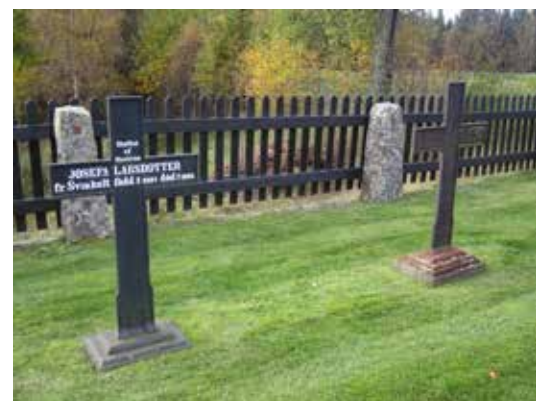
De båda gjutjärnskorsen över Josefa Larsdotter och Ingeborg Andersdotter från 1889 respektive 1890 utgör båda exempel från gravvårdstillverkningen i trakten under tidig industriell tid.

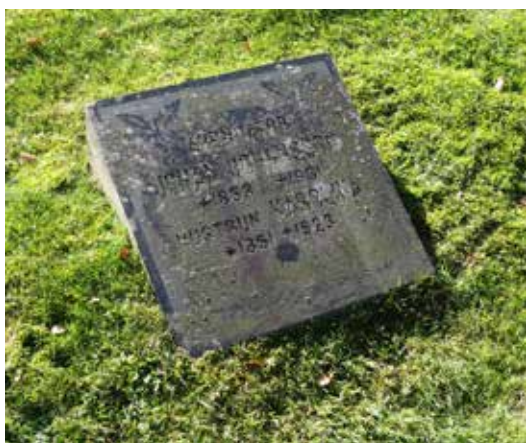
En av de flertal familjegravar av enklare karaktär som förekommer inom kvarter 4.

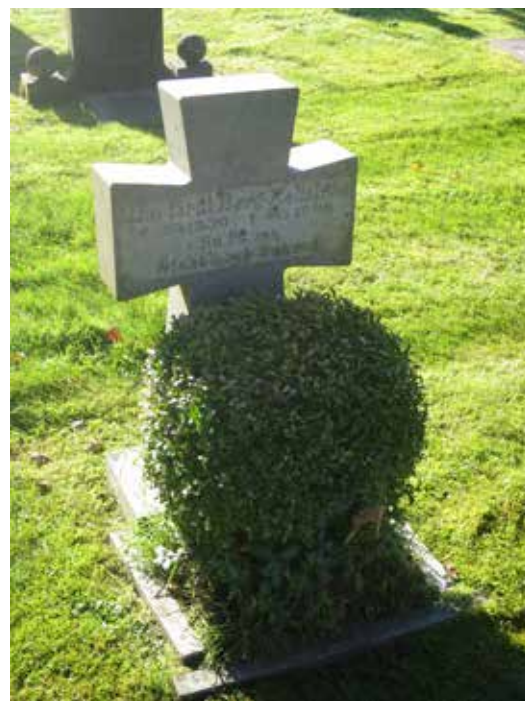
Ett av de modernistiska korsen i kvarter 1 står vid Ulla-Britt Berg Hellströms grav från 1948 (VAL 1 21).

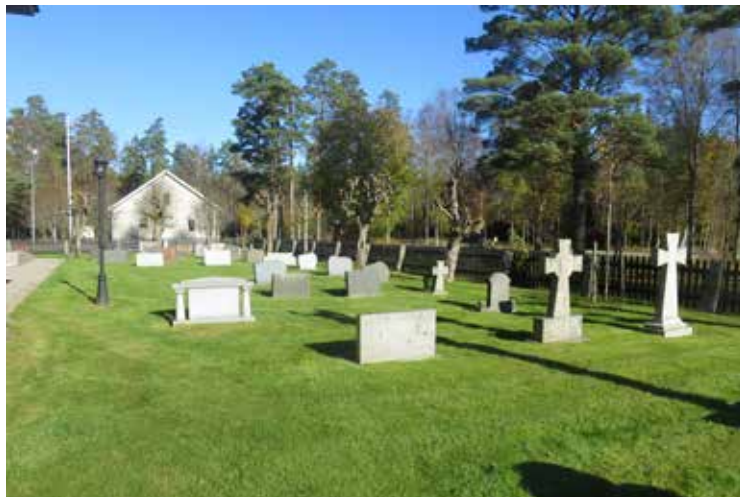
Kvarter 1 har en sammanhållen karaktär med låga moderniska gravvårdar. Några korsformade vårdar i ljus granit eller marmor förekommer även.

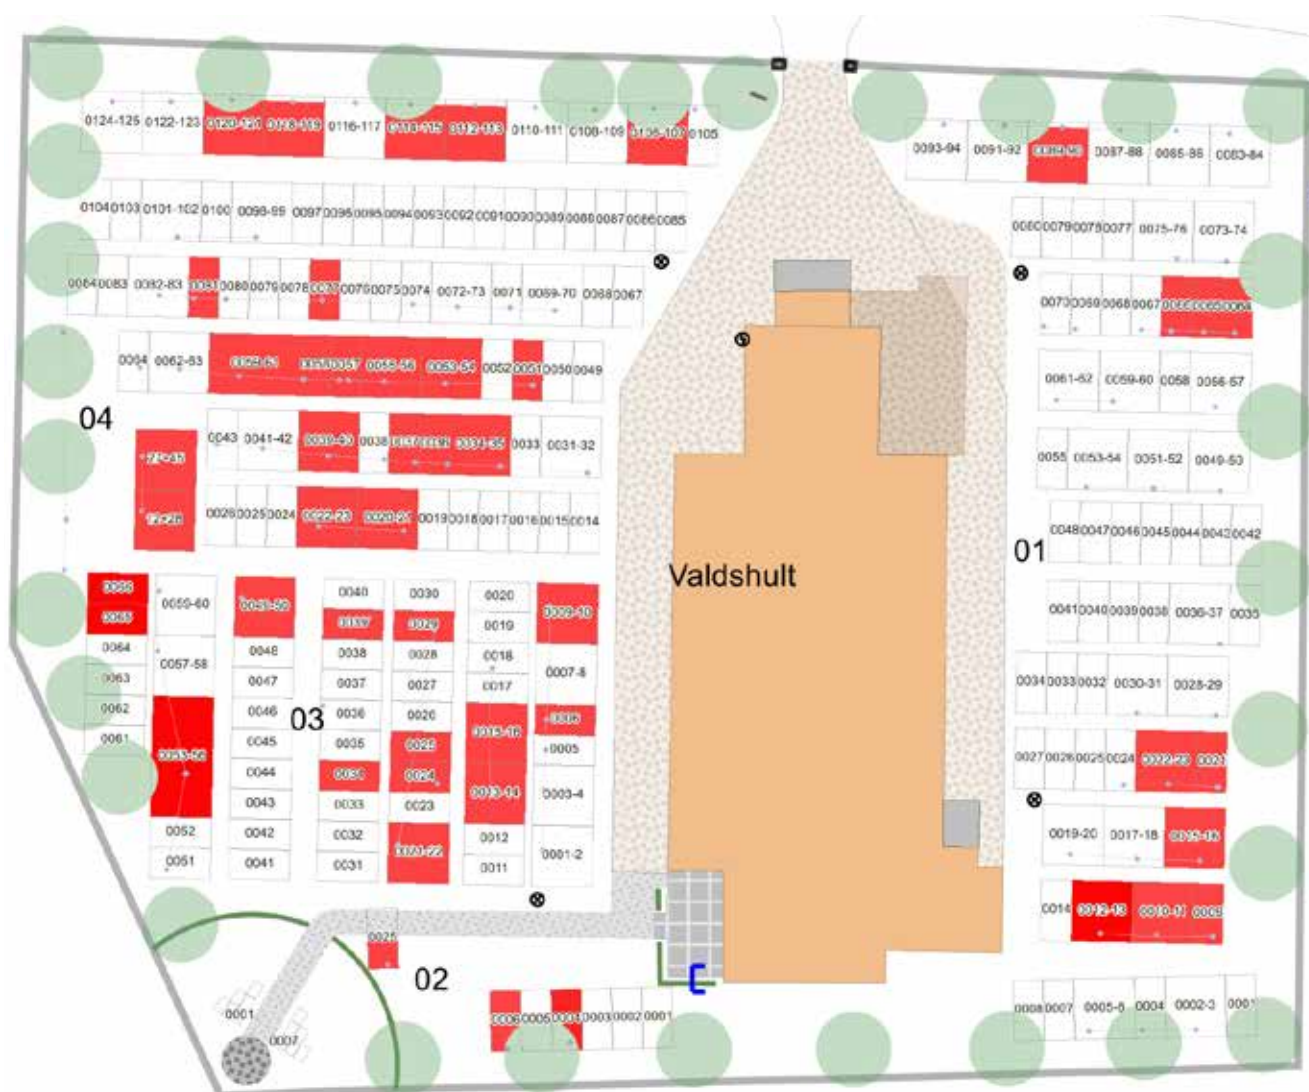
Gravkarta över Valdshults kyrkogård där de kulturhistoriskt värdefulla gravarna markerats i rött.

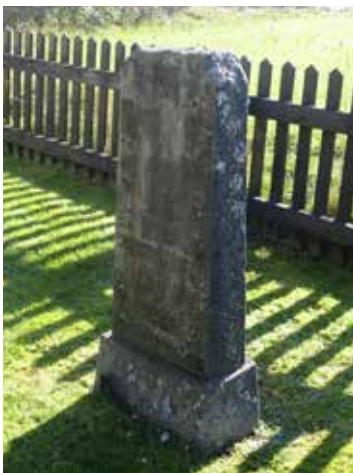
| Gravnr. | Beskrivning | Inskription | Antikvarisk bedömning/urval | Fotografi |
|---|---|---|---|---|
| VAL 2 04 | Nationalromantisk vård i svart granit med stenblocksform och finhuggen/polerad framsida. Motiv: gravsten omgiven av murgröna. Förgylld text | N. P. PETTERSSON<br>Öjhult<br>*1843 †1932<br>Uppb. 21. 4-7<br>PS. 170 4-5 | Klass 1.<br>Karaktärsskapande gravvård. | |

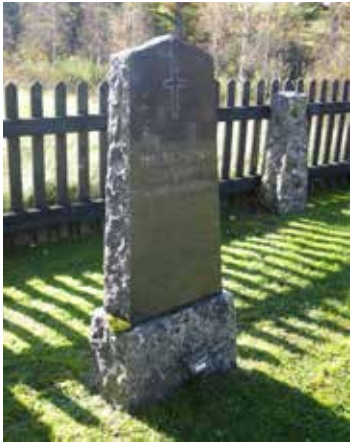
| Gravnr. | Beskrivning | Inskription | Antikvarisk bedömning/urval | Fotografi |
|---|---|---|---|---|
| VAL 2 06 | Vinkelbruten vård i grovhuggen svart granit med polerad framsida. Korsmotiv. | JOSEFA NILSON<br>St Öjhult<br>*1845 †1910 | Klass 1.<br>Karaktärsskapande gravvård. | |

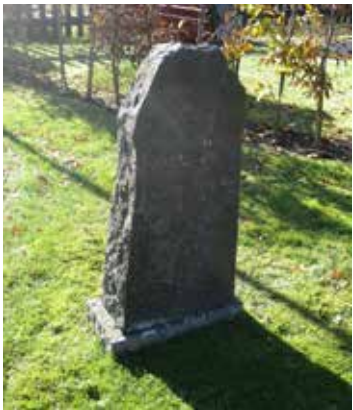
| Gravnr. | Beskrivning | Inskription | Antikvarisk bedömning/urval | Fotografi |
|---|---|---|---|---|
| VAL 2 25 | Nationalromantisk vård i svart granit med stenblocksform och polerad framsida. Medaljong med stiliserad inramning och växtranka. Förgylld text. | OSKAR<br>JOHANSSON<br>Svinhult<br>*1916 †1921 | Klass 1.<br>Karaktärsskapande gravvård. | |

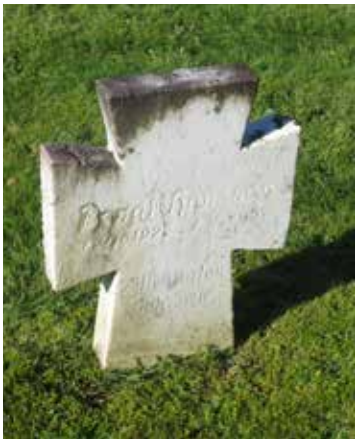
| VAL 3 06 | Småskaligt malterserkors i vit marmor vid barngrav. | Bengt Hansson<br>*1922 †1927<br>Till himlen<br>Luk. 18:16 | Klass 1.<br>Tidig funktionalistisk vård i ovanligt material. | |

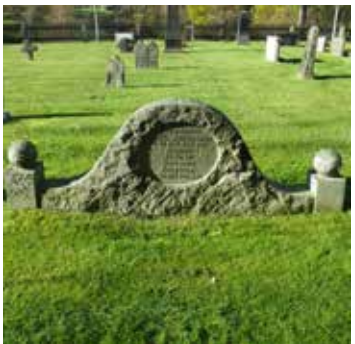
| VAL 3 09-10 | Bred gavelformad vård i grov- och finhuggen ljus granit med svängt krön och hörnpollare med klot. Inskriptionstavla medaljong. | Arrendatorn<br>CARL JOHANSSON<br>*1860 †1928<br>Hindebo<br>Sv. Ps. 487<br>Hans maka<br>AMANDA<br>*1855 †1936 | Klass 1.<br>Karaktärsskapande vård till tidigare grusgrav med titel och med framträdande placering. | |

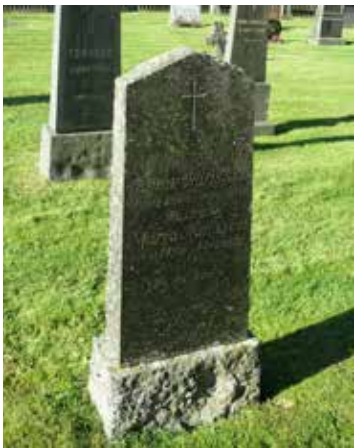
| VAL 3 13-14 | Mindre vinkelbruten vård i grovhuggen polerad svart granit, nygotiskt kors, förgylld text. | Kyrkovärden<br>Janne Hansson<br>*1868 †1957<br>Hustrun<br>Maria Hansson<br>*1866 †1922<br>Sv. Ps. 302:4 | Klass 1.<br>Karaktärsskapande vård med titel.<br><br>(över person av lokalhistorisk betydelse?) | |

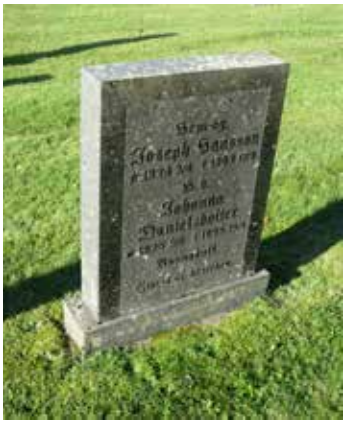
| VAL 3 15-16 | Modernistisk vård i svart finhuggen- och polerad granit. Troligen rest på 1930- eller 40-talet. | Hem-äg<br>Joseph Hansson<br>*1824 †1903<br>H.h.<br>Johanna<br>Danielsdotter<br>*1825 †1895<br>Bonnakull<br>Störst är kärleken | Klass 2.<br>Tidtypisk vård med titel. | |

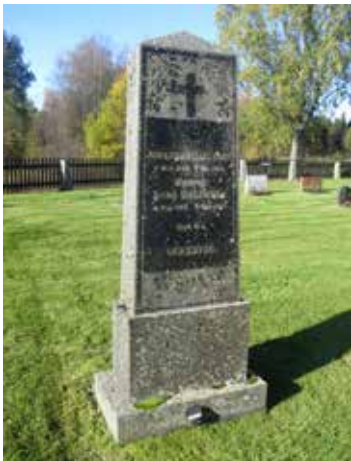
| VAL 3<br>21-22 | Större obelisk i<br>finhuggen/polerad<br>svart granit med<br>spetskrön. Kors och<br>växtrankor som<br>motiv. Förgylld text. | JOHANNES HALLGREN<br>*1829 *1900<br>Hustrun<br>SARA HALLGREN<br>*1828 †1915<br>Uppb. 21:7<br>MÖRKEVIK | Klass 1.<br>Karaktärsskapande<br>vård från tiden strax<br>före kyrkogårdens<br>omläggning 1904. | |

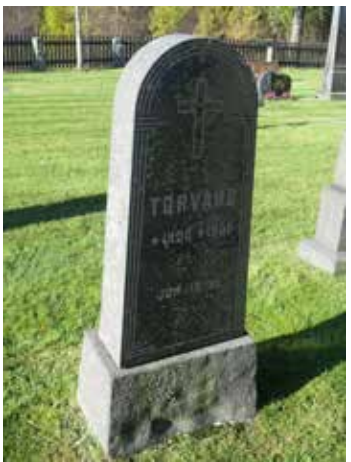
| VAL 3 24 | Mindre rundbågig<br>vård i svart granit,<br>finhuggen med<br>polerad framsida.<br>Stiliserad ram och<br>korsmotiv, vid<br>barngrav. | TORVARD<br>*1890 †1900<br>JOH. 16:23 | Klass 1.<br>Karaktärsskapande<br>vård från tiden strax<br>före kyrkogårdens<br>omläggning 1904. | |

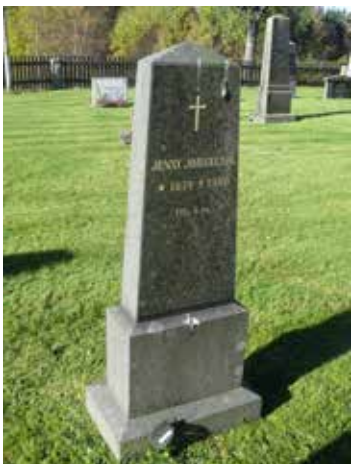
| VAL 3 25 | Mindre obelisk i<br>finhuggen/polerad<br>mörkgrå granit med<br>förgylld text. | JENNY JOHANSSON<br>*1874 †1900<br>FIL.1:23. | Klass 1.<br>Karaktärsskapande<br>vård från tiden strax<br>före kyrkogårdens<br>omläggning 1904. | |

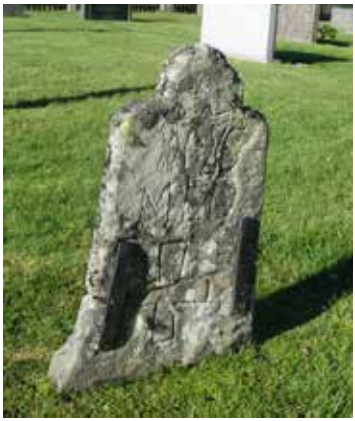
| VAL 3 29<br>(Sacer<br>inv 1) | Förindustriell småskalig vård i handhuggen sandsten. Tunn flisa med uppskjutande rundel vid krön. Knäckt och sekundärt lagad med två svarta järn.<br><br>Vården står sannolikt på ursprunglig gravplats. | Framsida (öster)<br>Omegatecken<br>Timglas IHS<br>M E D<br>Ristat malteserkors<br><br>Baksida:<br><br>25<br>APRILIS<br>ANNO<br>1680 | Klass 1.<br>Förindustriell vård hantverksmässigt tillverkad. Exempel på lokal gravvårdskonst från 1600-talet.<br><br>Finns införd i kyrkans inventarieförteckning. | |

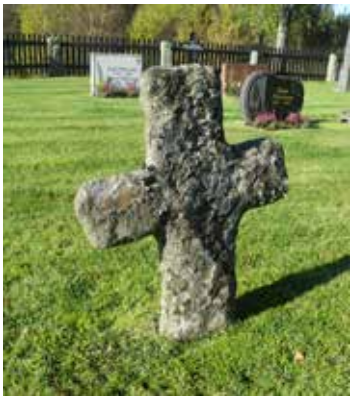
| VAL 3 34<br>(Sacer<br>inv 2) | Förindustriell vård i handhuggen sandsten. Korsform och utan synlig inskription.<br><br>Vården står sannolikt på ursprunglig gravplats. | Ingen synlig inskription | Klass 1.<br>Förindustriell vård hantverksmässigt tillverkad. Exempel på lokal gravvårdskonst från 1600-talet.<br><br>Finns införd i kyrkans inventarieförteckning. | |

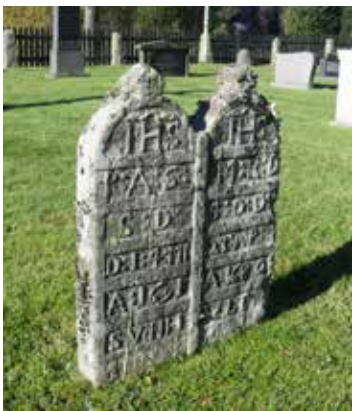
| Val 3 39<br>(Sacer<br>inv 3) | Förindustriell vård i handhuggen sandsten.<br><i>Tvillingsten</i> , skulpturalt formad som två rundbågiga sammanhängande vårdar med kronformade krönemblem. Inskription huggen i relief.<br><br>Vården står sannolikt på ursprunglig gravplats. | Framsidas vänstra del :<br><br>Omegatecken<br>IHS<br>P:A:S:<br>S:D<br>D:1:4:MT<br>A:1691<br>S:V:N:H<br><br>Framsidas högra del:<br>Omegatecken<br>IHS<br>M:H:D<br>S:D:D<br>D:3:A:P:<br>A:1680<br>V:L:T | Klass 1.<br>Förindustriell vård hantverksmässigt tillverkad. Exempel på lokal gravvårdskonst från 1600-talet.<br><br>Finns införd i kyrkans inventarieförteckning. | |

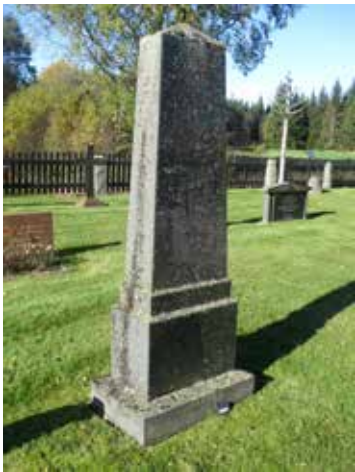
| VAL 3<br>49-50 | Storskalig obelisk<br>i finhuggen och<br>polerad svart<br>granit. Spetsformat<br>krön. | JOHANNES<br>PETTERSSON<br>Måsabo<br>*1825 †1914<br>Hustrun<br>IDA SOFIA<br>*1859 †1898 | Klass 1.<br>Karaktärsskapande<br>vård. | |

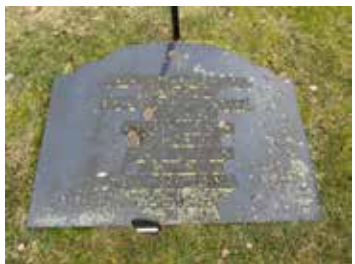
| VAL 3<br>53-56 | Låg vård av svart<br>granit med polerad<br>framsida. | CARL GUSTAF NEIJD<br>*1858 +1942<br>HANS HUSTRU KRISTINA<br>*1849 +1927<br>DOTTERN JENNY<br>*1881 +1895<br>SONEN GIDEON<br>*1883 +1918<br>DOTTERN ANNA<br>*1879 +1959<br>S.M.B 422 | Klass 2.<br>Vård över person<br>med lokalhistorisk<br>betydelse. Carl<br>var den siste<br>soldattorpren i roten.<br>Försedd med digital<br>information (QR-kod).. | |

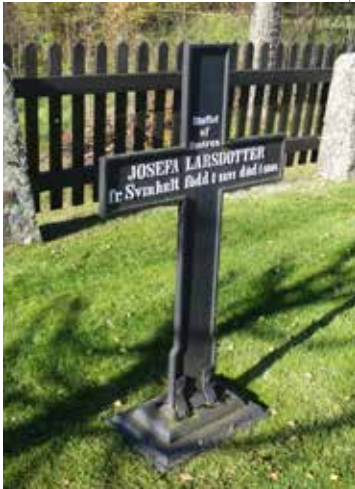
| Gravnr. | Beskrivning | Inskription | Antikvarisk bedömning/urval | Fotografi |
|---|---|---|---|---|
| Ur bruk.<br>Vid västra gränsen. Norra korset.. (Sacer inv 4) | Gjutjärnskors tillverkat vid Hårryds bruk. Slätt med upphöjd kant. Utsvängd bas och på profilerad fot. Målat med svart oljefärg. Text ifyllt med vitt. Stämpel baksida: HR | Stoftet<br>Af<br>Hustrun<br>JOSEFA LARSDOTTER<br>fr. Svinhult född 1821 död 1889<br><br>Baksida:<br>Saliga äro de döda, som i Herren dö<br>härefter<br>Ja, säger Anden, de skola hvila sig från sitt<br>Arbete, ty deras gerningar följa dem efter.<br>Upb. 14:13 | Klass 1.<br>Tidig industriell vård tillverkad vid järnbruk i trakten.<br><br>Finns införd i kyrkans inventarieförteckning.<br><br>Sockelns nedre del bör friläggas. | |

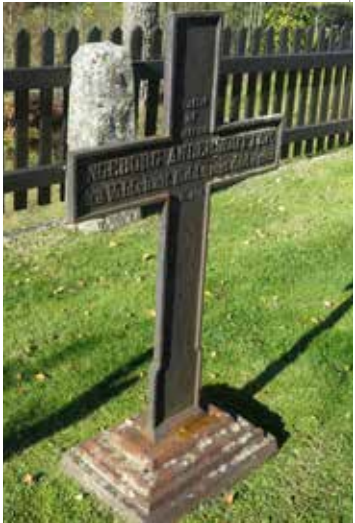
| Gravnr. | Beskrivning | Inskription | Antikvarisk bedömning/urval | Fotografi |
|---|---|---|---|---|
| Ur bruk.<br>Vid västra gränsen. Södra korset. (Sacer inv 5) | Gjutjärnskors tillverkat vid Hårryds bruk. Slätt med upphöjd kant. Utsvängd bas och på profilerad sockel. Målat med svart oljefärg. | Stoftet<br>Af<br>Hustrun<br>INGEBORG ANDERSDOTTER<br>Nr:a Valdshult född 1823 död 1890<br>Sv. Ps. 486.<br><br>Baksida:<br>Men jag tror dock att jag se skall<br>Herrans goda uti de lofvandes land,<br>Ps. 27:15 | Klass 1.<br>Tidig industriell vård tillverkad vid järnbruk i trakten.<br><br>Finns införd i kyrkans inventarieförteckning.<br><br>I behov av rengöring och målning. | |

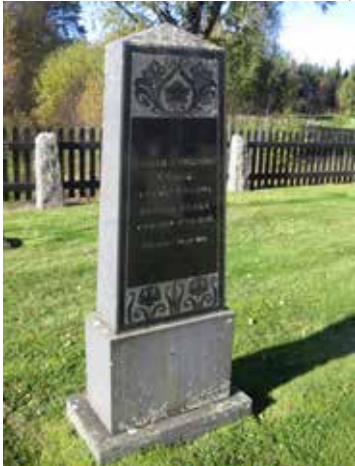
| Gravnr. | Beskrivning | Inskription | Antikvarisk bedömning/urval | Fotografi |
|---|---|---|---|---|
| VAL 04<br>28 | Obelisk i finhuggen och polerad svart granit. Stilerad jugenddekor med påskiljor. | ANDERS ANDERSSON<br>Svinhult<br>*1827 †1904<br>Hustrun CLARA<br>*1828 †1906<br>Jon.11:25. -Sv.ps.484 | Klass 1.<br>Karaktärsskapande vård med påkostad konstnärlig utformning från tiden för kyrkogårdens omläggning 1904. | |

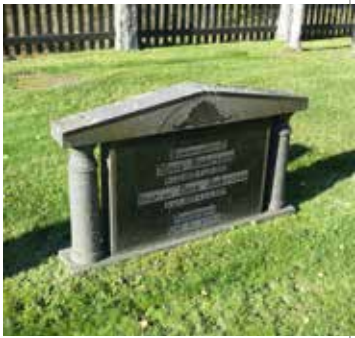
| VAL 4 45 | Modernistisk vård i svart granit med tempelgavelform med mussla vid krön. | Kommunalordf.<br>Minus Andersson<br>*1863 †1940<br>Hustrun Signe Andersson<br>*1877 †1957<br>Familjegrav<br>Gud är kärlek | Klass 1.<br>Tidstypisk vård med påkostad utformning och titel över person av lokalhistoriskt betydelse. Minus Andersson var ordf i kommunalnämnden m fl nämnder. | |

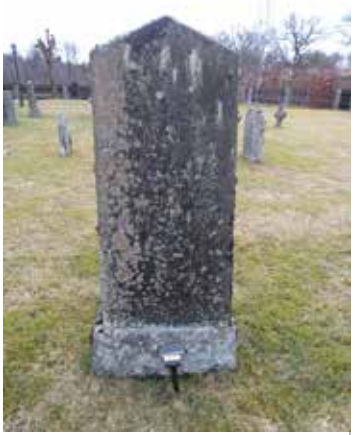
| VAL 4 20-21 | Vinkelbruten vård i svart granit. Grovhuggen med polerad framsida. Förgylld text | F J. SVENNINGSSON<br>*1851 †1928<br>LOVISA SVENSSON<br>La Öjhult<br>*1841 †1914 | Klass 1.<br>Karaktärsskapande vård med enkel utformning. | |

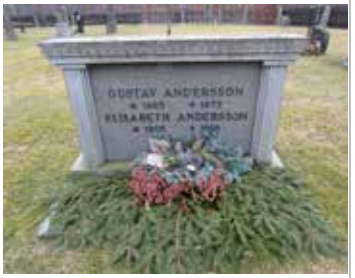
| VAL 4 22-23 | Modernistisk vård i polerad ljus granit med inskription i koppar. | GUSTAV ANDERSSON<br>*1895 †1973<br>ELISABETH ANDERSSON<br>*1905 †1998<br>ST. ÖJHULT | Klass 1.<br>Grav över person av lokalhistorisk betydelse. Gustav Andersson av ordf i kommunalnämnden m m. | |

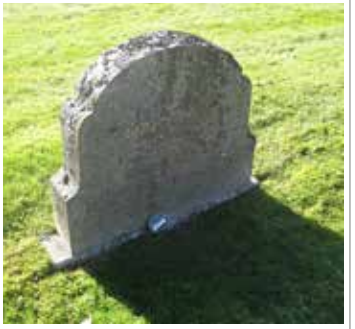
| VAL 4 34-35 | Låg vård i finhuggen och polerad ljus granit med volutformat krön. Förgylld text | JOSEF JOHANSSON<br>Öjhult<br>*1835 †1919<br>HUSTRUN JOHANNA<br>*1840 †1933 | Klass 2.<br>Tidstypisk vård. | |

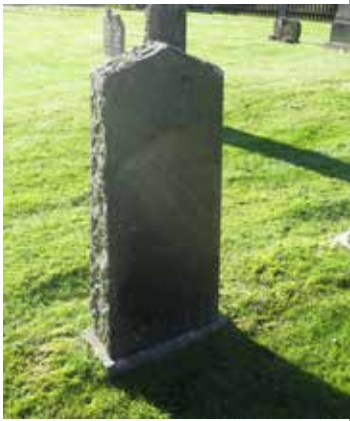
| VAL 4 36 | Småskalig vinkelbruten vård i svart granit, grovhuggen med polerad framsida. Kors- och kransmotiv. | SIGFRID JOSEFSSON<br>*1900†1918<br>SVEN<br>*1902 †1908<br>DAVID<br>*1906 †1908 | Klass 1.<br>Karaktärsskapande vård med enkel utformning. Socialhistoriskt intressant med barngravar. | |

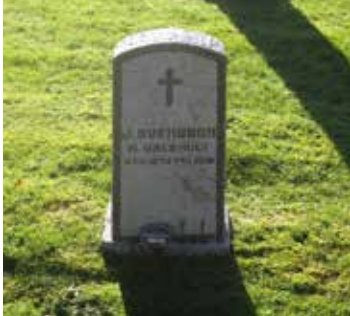
| VAL 4 37 | Småskalig vård i ljus granit med stickbågigt krön. | J. SVENSSON<br>N. VALSHULT<br>*1872 †1918 | Klass 1.<br>Karaktärsskapande vård med enkel utformning. | |

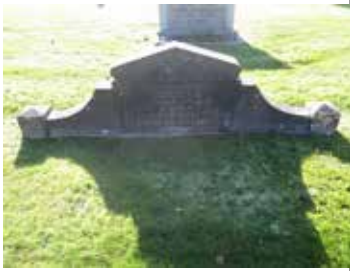
| VAL 4 39-40 | Gavelformad vård i svart granit vid tidigare grusgrav. Tempelgavel med svängda flyglar. Förgylld text. | F. D. KYRKOVÅRDEN<br>S. SVENSSON<br>*1837 †1915<br>HUSTRUN<br>MATHILDA<br>*1845 †1934<br>SVINHULT | Klass 2.<br>Tidstypisk vård med titel. | |

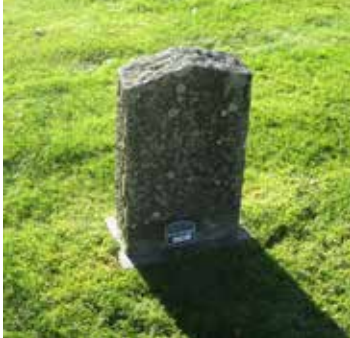
| VAL 4 51 | Småskalig vård i grovhuggen polerad svart granit | HILMA<br>SVENSSON<br>N VALSHULT<br>*1882 †1924 | Klass 1.<br>Karaktärsskapande vård med enkel utformning. | |

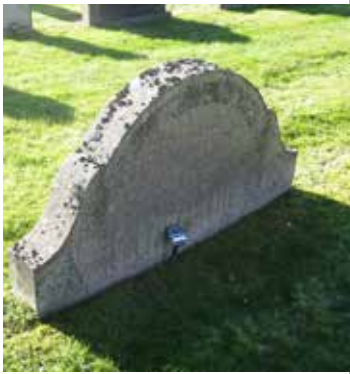
| VAL 4<br>53-54 | Låg och bred vård med volutkrön i ljus granit med polerad medaljong. 1930. | Grenadjären<br>S A Berglund<br>*1845 †1930<br>Hustrun Justina<br>*1845 †1923 | Klass 1.<br>Tidstypisk vård med titel. Försedd med digital information/QR-kod. | |

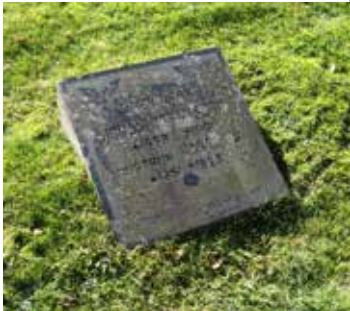
| VAL 4<br>55-56 | Liggare i svart polerad granit med ekbladsdekor. | ARRENDATOR<br>JOHAN JOHANSSON<br>*1853 †1931<br>Hustrun KAROLINA<br>*1851 †1923 | Klass 1.<br>Karaktärsskapande vård med enkel utformning och titel. | |

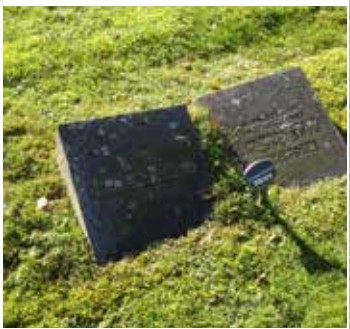
| VAL 4 57 | Två småskaliga liggare i svart granit med palmkvistar | Maria<br>Kristina Sköld<br>*1838 †1922<br>Grenadieren<br>Anders Sköld<br>*1842 †1915 | Klass 1.<br>Karaktärsskapande vårdar med enkel utformning och titel. Försedd med digital information/QR-kod. | |

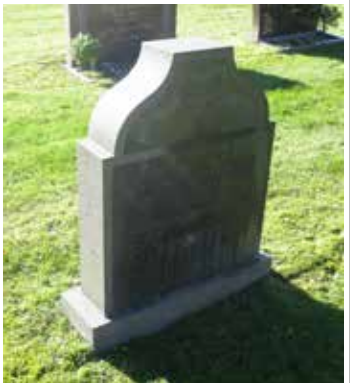
| VAL 4 58 | Låg vård i finhuggen svart granit med volutkrön. | Ida Maria Nilsson<br>Öjhult<br>*1878 †1921<br>M.fb.S.42 8. | Klass 1.<br>Tidstypisk vård med referens till frikyrkorörelsen i socken. | |

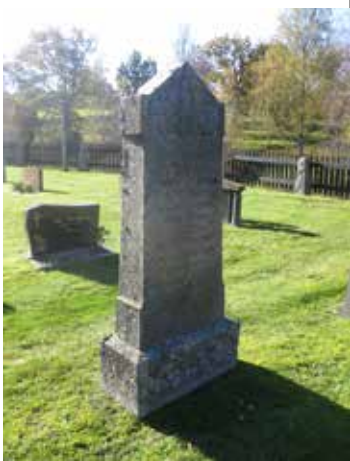
| VAL 4<br>59-61 | Upprest<br>nationalromantisk<br>vård i ljus granit.<br>Pikhuggen med<br>polerad framsida. i<br>Förgylld text. | Svening Jönsson<br>N. Valshult<br>*1837 †1916<br>Hans Maka<br>Mathilda<br>*1844 †1920<br>Vilen i frid | Klass 1.<br>Tidstypisk vård med<br>påkostade konstnärlig<br>utformning. | |

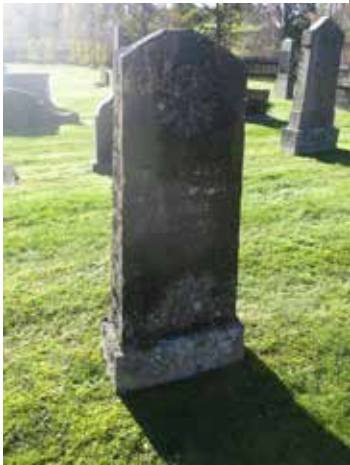
| VAL 4 77 | Vård i svart granit,<br>stenblocksform<br>med polerad<br>framsida<br>Morgonstjärna,<br>och palmkvist som<br>motiv. Förgylld text. | F. d Klockaren<br>J.L. Lorentzon<br>Svinhult<br>*1844 †1927 | Klass 1.<br>Vård med titel<br>med koppling till<br>församlingen. | |

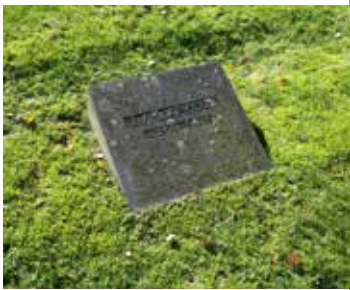
| VAL 4 81 | Liggare i svart<br>granit med polerad<br>krans. | J.A. LARSSON<br>*1850 †1925 | Klass 1.<br>Karaktärsskapande<br>vård med enkel<br>utformning.<br>Försedd med digital<br>information/QR-kod. | |

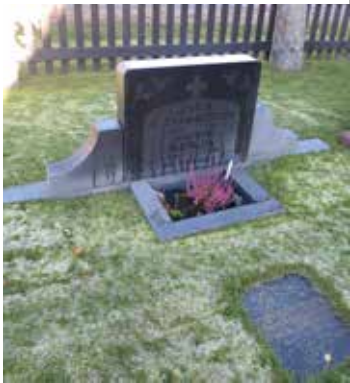
| VAL 4<br>106-107 | Modernistiskt vård i polerad svart granit med sidoflyglar slipade kvistar och gravsten. Sekundärsten. | JOHAN<br>H. SVÄNINGSSON<br>*1846 †1935<br>HUSTRUN<br>MATILDA<br>*1861 †1932<br>FR SVINHULT | Klass 1.<br>Tidstypisk vård från tiden strax efter omläggningen av kyrkogården 1930. | |

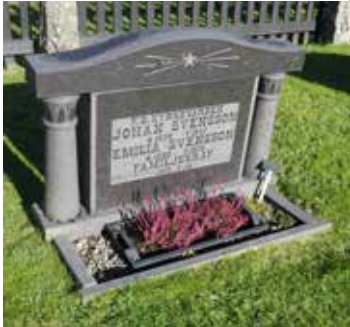
| VAL 4<br>112-113 | Tempelgavel i svart granit med kolonner och svängt krön. Motiv med morgonstjärna. | F. D. Kyrkovården<br>Johan Svensson<br>*1870 †1947<br>Emilia Svensson<br>*1886 †1975<br>FAMILJEGRÄV<br>JOH.3:16 | Klass 2. Tidstypisk vård med titel. | |

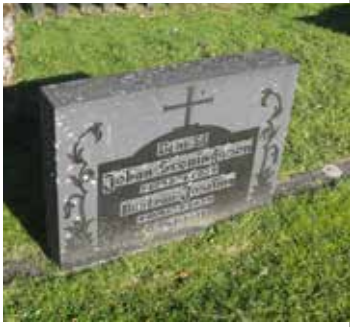
| VAL 4<br>114-115 | Mindre funktionalistisk vård i svart slipad och polerad granit. Stiliserade blomrankor och gravstensmotiv. | Hem-äg.<br>Johan Svenningsson<br>*1878 †1937<br>Hustrun Josefina<br>*1846 †1937<br>N. Valshult | Klass 1.<br>Tidstypisk vård med titel över person av lokalhistorisk betydelse. Johan Svenningsson var kyrkovård och ordf i brandstodsnämnden och skolrådet. | |

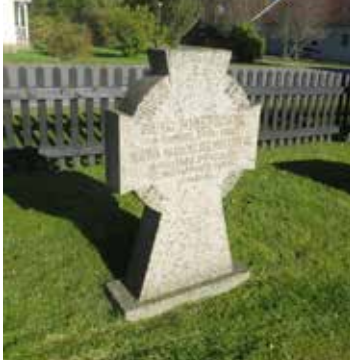
| VAL 4<br>118-119 | Modernistisk vård med hjulkorsform i krysshamrad ljus granit. | AUG. JOSEFSSON<br>*1861 †1936<br>HANS MAKÅ AUGUSTA<br>*1865 †1959<br>SE AG KOMMRT SNART<br>UPP. 22:12. | Klass 1.<br>Tidstypisk vård med påkostade konstnärlig utformning. | |

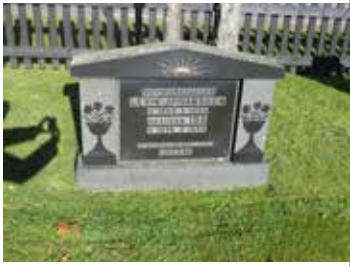
| VAL 4<br>120-121 | Tempelgavel i svart granit med blomsterurnor på pelarna och gryningmotiv på krönet. Förgyllt motiv. | HEMMANSÄGAREN<br>LEVIN JOHANSSON<br>*1869 †1950<br>HUSTRUN IDA<br>*1870 †1959<br>SE.JAG GÖR ALLTING NYTT UPP.21:5<br>LIDERNA | Klass 2.<br>Tidstypisk vård med titel. | |

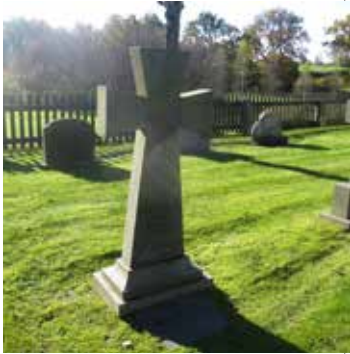
| Gravnr. | Beskrivning | Inskription | Antikvarisk bedömning/urval | Fotografi |
|---|---|---|---|---|
| VAL 1 09 | Storskaligt kors i ljus polerad granit på profilerad sockel. | J.P. Peterson<br>Mosabo<br>*1913<br>†1936<br>Kristus hans enda hopp<br>S. M.f. sångb.326 | Klass 1.<br>Vård med påkostad konstnärlig utformning och med referens till frikyrkorörelsen. | |

Kvarteret har trots inslag av sentida gravar alltså en relativt sammanhållen karaktär präglad av efterkrigstidens kyrkogårdsideal. Det övervägande antalet vårdar i efterkrigstidens låga typer bidrar till intrycket liksom dess rytmiska placering i raka rader inom det sammanhållna gräskvarteret. Kyrkogårdstypen är idag fortfarande vanlig och väl representerad i landet. Det kulturhistoriska värdet ligger istället hos vissa enskilda gravvårdar med konstnärlig utformning, av personhistoriskt intresse eller med titlar som återspeglar socknens demografi och historiska särart. Här kan särskilt de båda storskaliga korsen i ljus granit över J P Petersson och Per Petersson framhållas, den förstnämnde även känd som frikyrkopastor i bygden (VAL 1 09 och VAL 1 10).

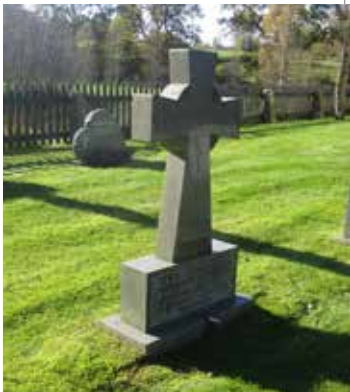
| Gravnr. | Beskrivning | Inskription | Antikvarisk bedömning/urval | Fotografi |
|---|---|---|---|---|
| VAL 1 10-11 | | Joh. Ev n. 25<br>Per Petersson<br>*1887 †1951<br>Makan Alfchild<br>*1887 †1970<br>Mossebo | Klass 1.<br>Vård med påkostad konstnärlig utformning över person av lokalhistorisk betydelse. Per Petersson var ordf i kommunalstämman och nämndeman. | |

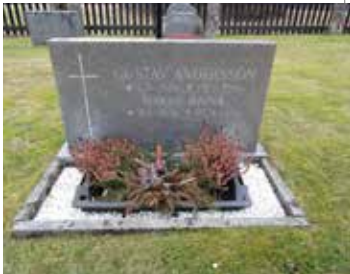
| Gravnr. | Beskrivning | Inskription | Antikvarisk bedömning/urval | Fotografi |
|---|---|---|---|---|
| VAL 1 12-13 | Modernistisk vård av ljusgrå granit med polerad framsida. Motiv av kors. | GUSTAV ANDERSSON<br>*1901 +1986<br>MAKAN ANNA<br>*1906 +1970 | Klass 2.<br>Vård över person med lokalhistorisk betydelse. Gustav var ordförande i missionsförsamlingen och hembygdsföreningen. Försedd med digital information (QR-kod). | |

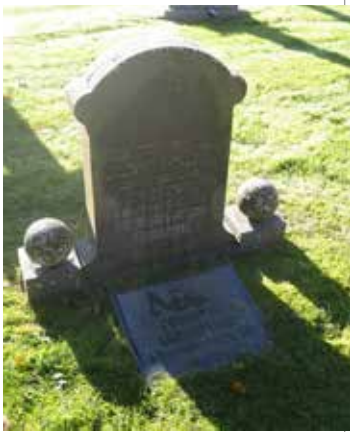
| Gravnr. | Beskrivning | Inskription | Antikvarisk bedömning/urval | Fotografi |
|---|---|---|---|---|
| VAL 1 15-16 | Vård i svart granit med volutkrön och hörnklot. | F.d Kyrkovärden<br>S.A. Lorerntzon<br>*1848 †1935<br>IDA LORENTZON<br>*1866 †1937<br>Upp. 3:5 Ps 221.<br>Svinhult | Klass 1.<br>Tidstypisk vård med påkostad utformning och titel. | |

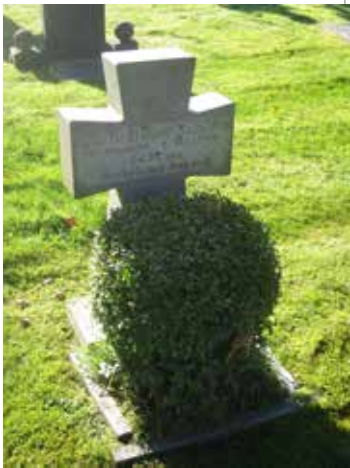
| VAL 1 21 | Modernistiskt kors i ljus slipad granit. Rabatt med boxbom. | Ulla-Britt Berg- Hellström<br>*1930 †1948<br>Sv Ps 348<br>Älskad -saknad | Klass 2.<br>Tidstypisk vård<br>med konstnärlig<br>utformning | |

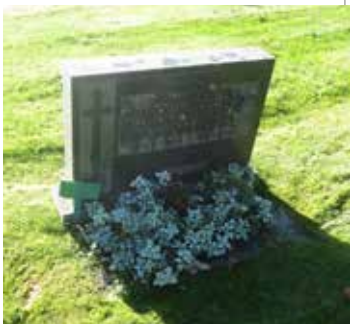
| VAL 1 22-23 | Modernistisk vård i svart granit. | MÅLARMÅSTARE<br>OSKAR HELLSTRÖM<br>*1882 †1956<br>HULDA HELLSTRÖM<br>*1886 †1961<br>SV.PS.221 | Klass 2.<br>Vård med titel. | |

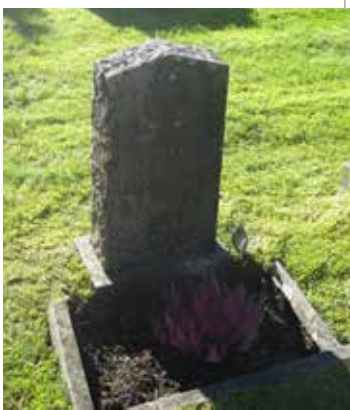
| VAL 1 64 | Småskalig vinkelbruten vård i svart granit grovhuggen med polerad framsida. Förgylld text | ANNY<br>JOSEFSSON<br>1840 – 1938<br>S. VALSHULT | Klass 2.<br>Tidstypisk vård. | |

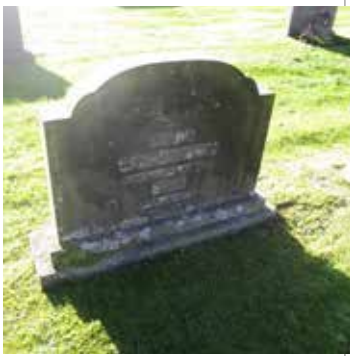
| VAL 1 65 | Låg vård i svart granit med volutkrön. Kvistar och kors som motiv. | Hem-äg.<br>S. A. Johansson<br>*1866 †1941<br>Öjhult<br>Allt av nåd<br>+ | Klass 2.<br>Tidstypisk vård med<br>titel. | |

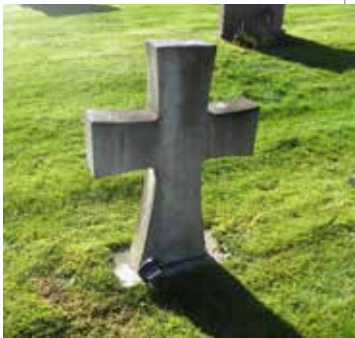
| VAL 1 66 | Småskaligt kors i vit marmor. | Harry Högberg<br>*1909 †1941<br>S. Ps 584 | Klass 2.<br>Tidstypisk vård i<br>ovanligt material. | |

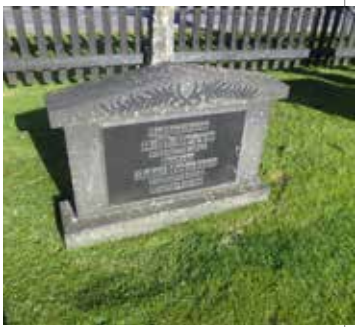
| VAL 1 89-90 | Tempelgavel i svart granit. Motiv med palmkvistar. | Byggmästaren<br>A.M. Green<br>*1863 †1940<br>Hustrun<br>Ida Kristina<br>*1865 †1936<br>N:a Valshult | Klass 1.<br>Vård över person<br>av lokalhistorisk<br>betydelse.<br>Byggmästare<br>August Green från<br>Öjhult uppförde<br>kyrkan 1903-1905.<br>Försedd med digital<br>information/QR-kod. | |
