# Hörjesås Södregård

Antikvarisk medverkan i samband med  
restaurering av gårdsmiljö

*Hörjesås 2:4, Ramkvilla socken i Vetlanda kommun,  
Jönköpings län.*

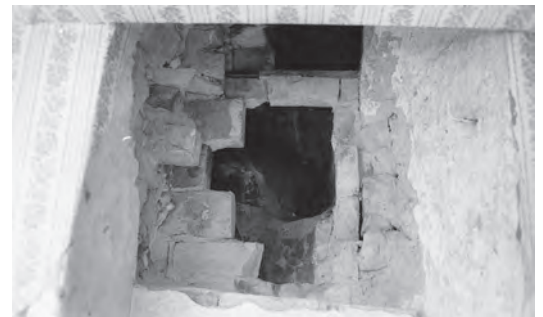
Öppnad mur mot bakugn.

En varsam nedknackning av putsen utfördes och ett antal tegelstenar knackades ur muren för att kunna besiktiga den eventuella ugnen. När ugnen var besiktningsbar visade det sig att den var raserad och att detta troligen hade skett i samband med att rörspisen murades upp. Delar av botten var fortfarande täckt med lerbruk, men valvet var rivet. Det upptagna hålet återställdes och putsades med lerbruk.

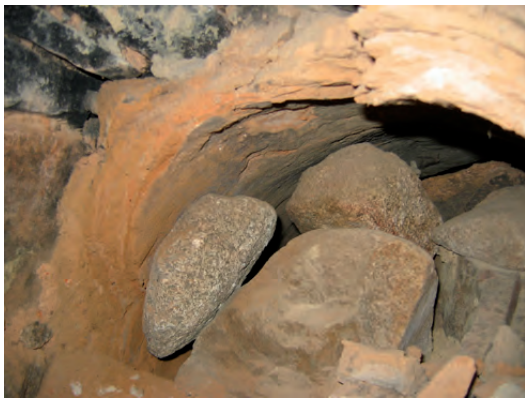
Bakugnen i köket, stenfylld men i övrigt relativt intakt.

Bakugnen i köket var stenfylld men intakt. Delar av fyllnadstenen plockades ut för att kunna besiktiga och dokumentera ugnen. Valvet var i stort sett helt, en sten i valvöppningen mot köket hade fallit ur. Ugnen var ca 80–90 cm djup och putsad med lera i ett antal lager. Några smärre sprickor fanns i lervälv, men det var i stort sett bevarat. Rester av den putsade väggen i den tidigare spiskupan fanns kvar bakom det senare utfyllnadsmaterialet som hade brukats för att få ett rakt väggliv. Lokaliseringen av bakugnen i köket gjordes med ambitionen att dokumentera denna för att sedan återställa muren. Det diskuterades huruvida bakugnen skulle rekonstrueras och köket återställas till ett tidigare skede. Beslutet blev att bevara det 50-tals skede som köket numera präglas av.

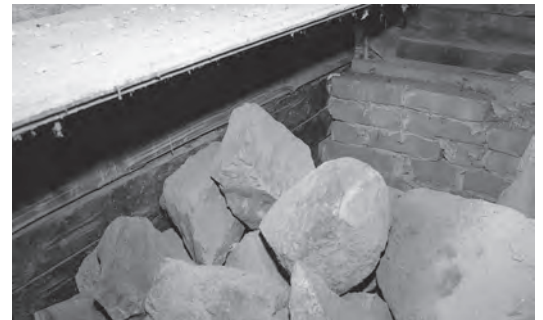
Timmerarbetena omfattade den östra långsidan. På denna sida har noterats en utbuktning. Inför arbetena konstaterades att detta är en svag punkt i byggnadens konstruktion i så måtto att det bakomliggande murkomplexet innebär att det inte finns en hel mellanvägg mellan kök och sal, som håller samman konstruktionen. För att se huruvida stenar och bruk hade rasat i anslutning till muren och låg och tryckte mot timmerväggen, samt för att kunna inspektera murkomplexets utbredning mot väggen, lyftes golvet bakom murstocken på vinden. Det visade sig att den gråsten som demonterades när man murade om köksspis med tegel hade lagts på muren, varav vissa stenar belastade ytterväggen. Lösa stenar plockades bort.

Stenar som låg på muren över bakugnen.

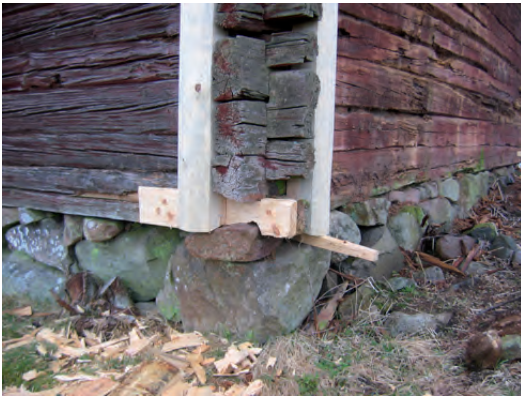
Knuten mot sydost. Följare är satta på respektive sida om knutskallarna.

Ett antal stockar byttes. På den norra gaveln byttes och blytskarvades delar av bottensyllen. På den östra långsidan, "uppsidan", byttes bottensyllen samt utfördes några halvt i halvt-lagningar på bodens insida. En knutskalle lagades i den sydöstra knuten. På den södra gaveln monterades en följare vid knuten i väster. Även den västra långsidan förstärktes med en följare mot samma knut. Vidare

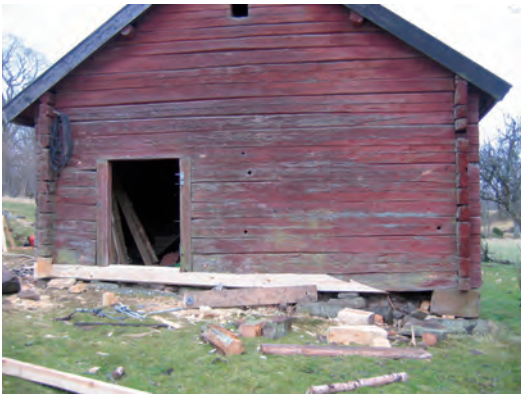
Pågående arbeten västra gaveln. Stora delar av bottensyllen är bytt. En blytskarv förbinder det nya timret med den bevarade delen av syllen.

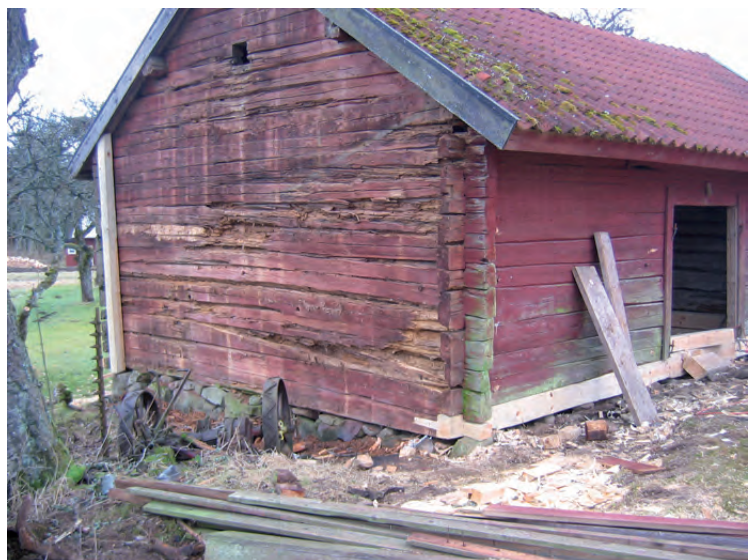
Den skyddande locklistpanelen är demonterad. Skadorna på den sydöstra gaveln är delvis att härleda till en tidigare tillbyggnad. På väggen kan man ana linjen efter tillbyggnadens pulpettak.

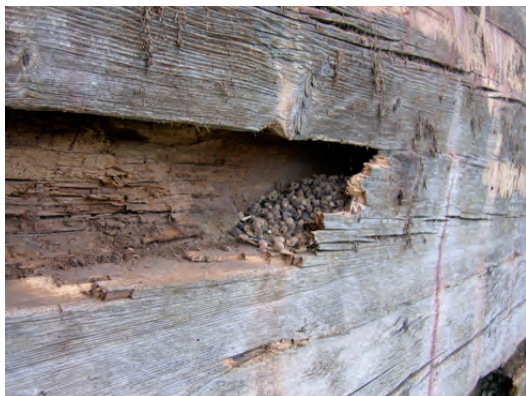
Skador orsakade av möss eller råttor, till vänster i bild, ett upplag av gamla körbärskärnor.

Den västra gaveln visade sig vara i mycket större behov av reparationer än vad som hade kunnat förutses. Efter att panelen hade lossats uppdagades att stora delar av fasaden hade utgjort råttbo, så kärnan var urgröpt i långa stycken. Ett tiotal timmervarv byttes mitt på fasaden. Panelen återmonterades efter viss diskussion huruvida den lagade stommen skulle visas eller ej. Fönstret på den västra gaveln kompletterades med ett foder och en droppbräda för att undvika vatteninträngning mellan panelen och timmerväggen.

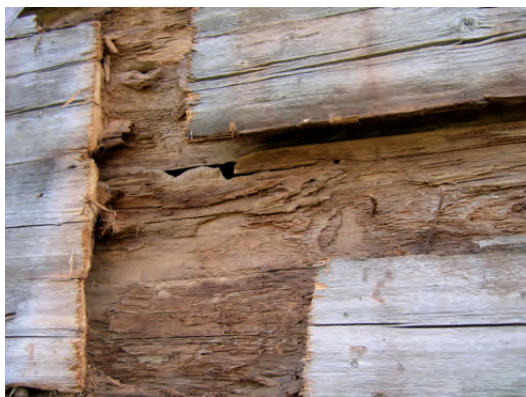
Pågående timmerlagningar.

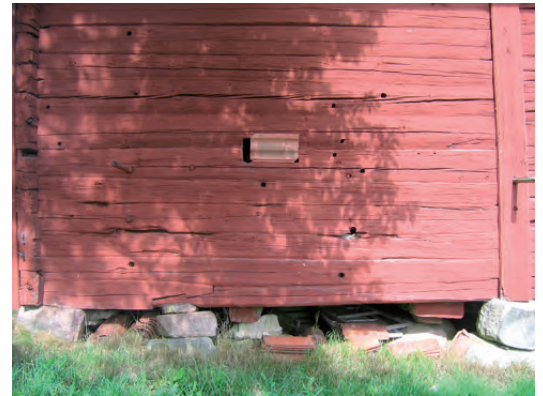
Första väggsektionen från väster räknat före arbetena utfördes.

På ladugårdens baksida utfördes framförallt en rad mindre timmerlagningar. Följande arbeten gjordes, beskrivet från väster, sektion för sektion. De utförda lagningarna framgår också av fotografierna. På den första väggsektionen gjordes ett antal smärre lagningar, framförallt i anslutning till stockarnas kanter. I den andra väggsektionen byttes en timmerstock, vidare så kontrollerades och åtgärdades pallningen av golvet.

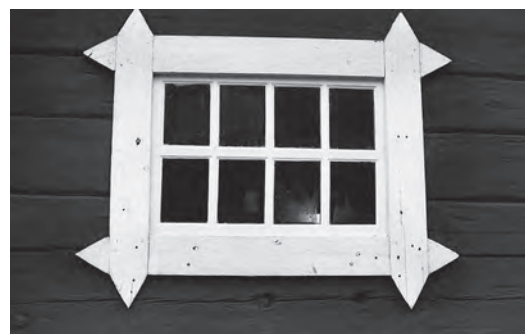
Ett fönster i ladugården restaurerades i samband med att farfarsstugans fönster åtgärdades.

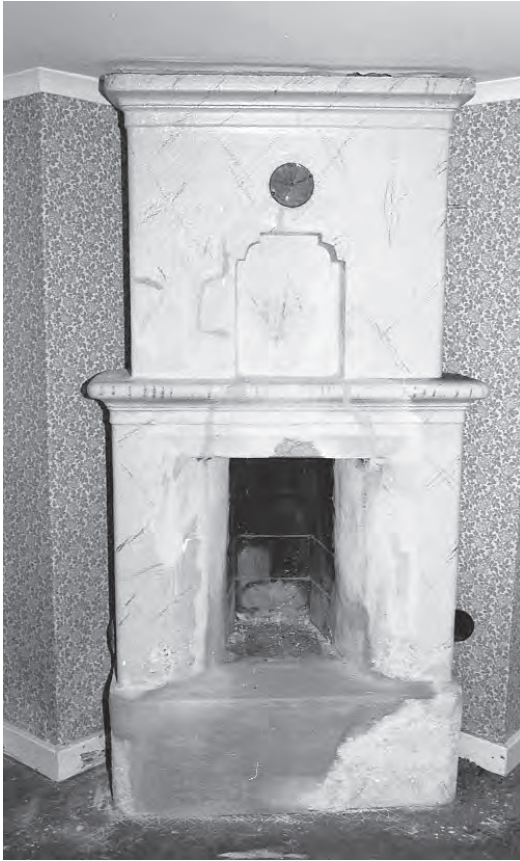
Rörspisen i kammaren hade sprickor bl.a. i sockeln.

Till vänster: rörspisen i kammar.  
Ovan: detalj av den lagade spishyllan.

Putslagningar utfördes på de respektive spisarna, i de skadade partierna, vid spjället i köket samt på murstocken på vind. Ett nytt dragspjäll tillverkades till den öppna spisen i övre kammaren. Vid slutbesiktningen i november 2003 noterades att de krympsprickor i den öppna spisen i salen samt murstocken på vinden som lagades under hösten inte var helt torra, då det hade varit alltför kallt. Vidare noterades ett mindre putssläpp vid spjället i köket. Antikvarien konstaterade att det behövde genomföras en efterbesiktning under våren/sommaren 2004, då murarna har torkat eftersom det inte gick att slutgiltigt bedöma dem innan dess.

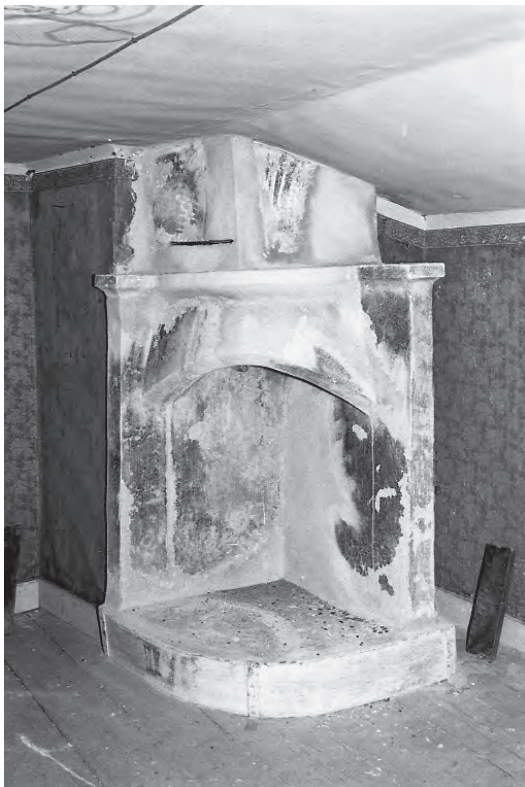
Den öppna spisen i kammaren på övervåningen.

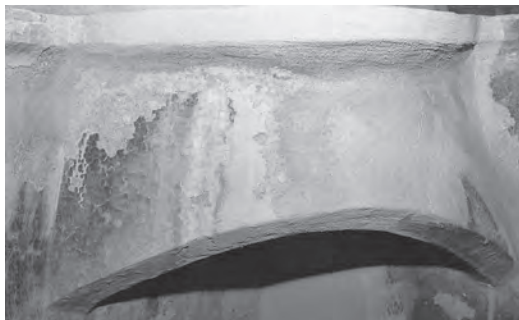
Detalj av den lagade spiskupan.

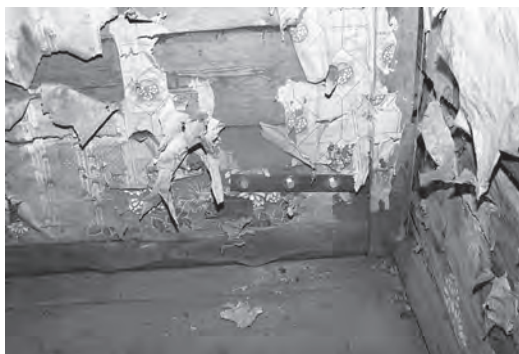
Den övre delen av följaren fästes i mellanväggen med järn och fransk bult.

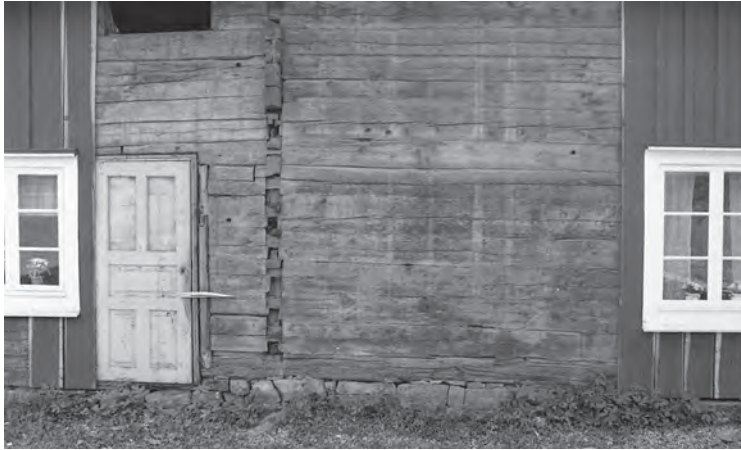
Ovan och till vänster, bilder från arbetets genomförande. De avsågade knutskallarna har gjort att väggen har förlorat sin låsning i sidled. Den gamla köksdörren fanns bevarad bakom panelen. Gåtsvärdet till höger om dörren indikerar att den ursprungliga dörren har varit lägre.

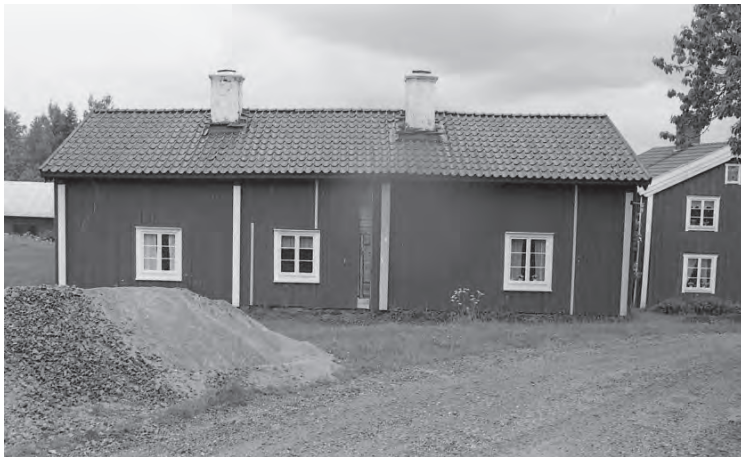
Vid besiktning i juni 2004 återstod att återspika enstaka panelbräda. Den bytta läkten var ännu inte målade.

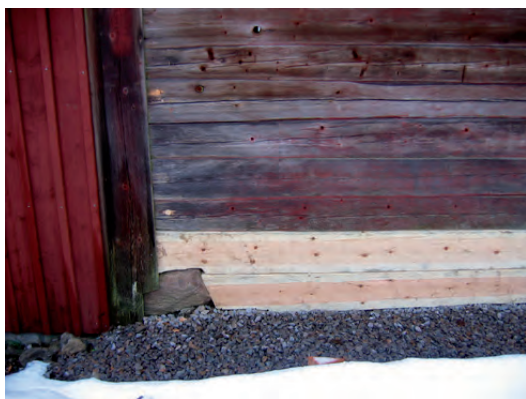
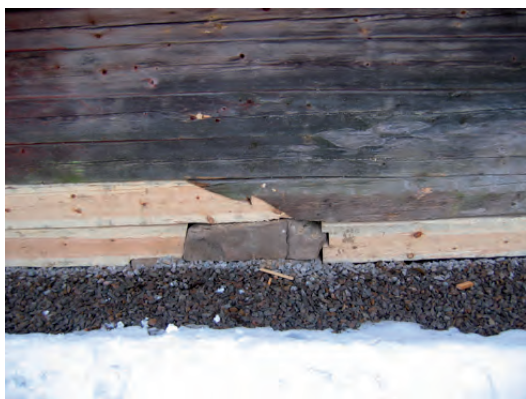
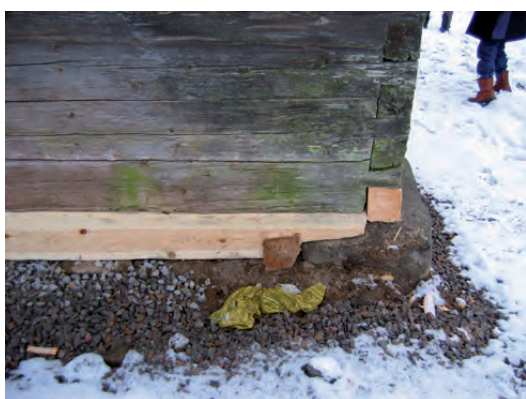
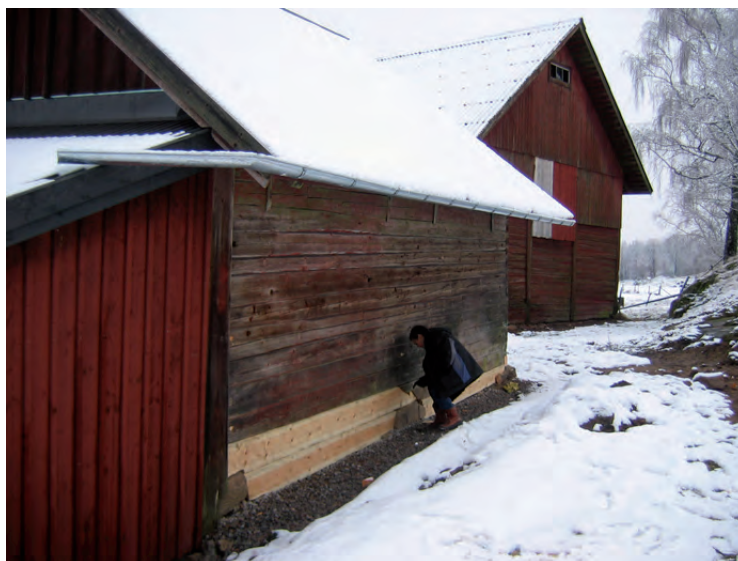
Ovan lagningar bodens baksida, samt den bytta panelen på det tillbyggda garaget, till vänster detaljbilder av lagningarna. Bo Ejenfors, länsstyrelsen, inspekterar.

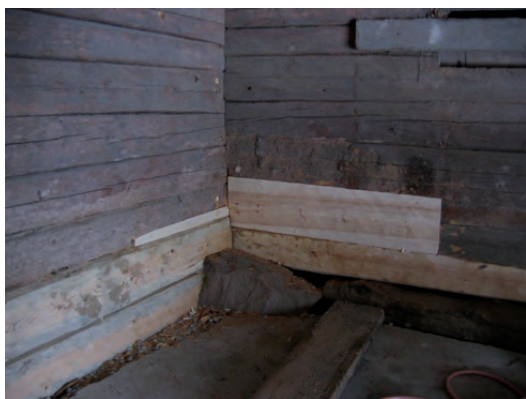
Lagningarna från insidan.

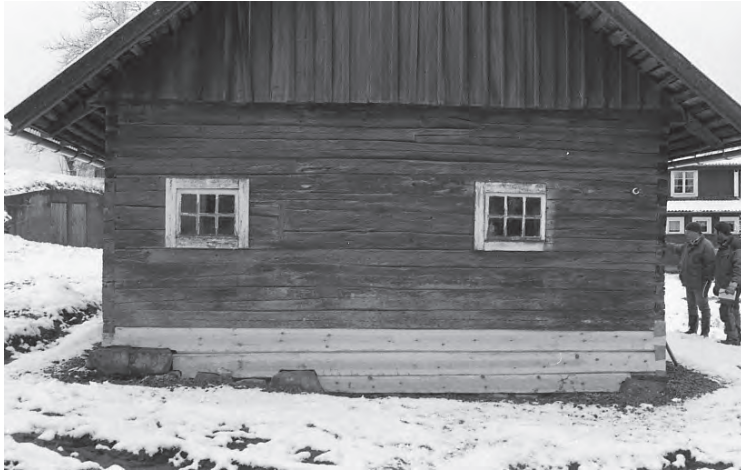
Gaveln mot ladugården, till höger i bild fastighetsägare Ove Eliasson och timmerman Pierre Bosson.

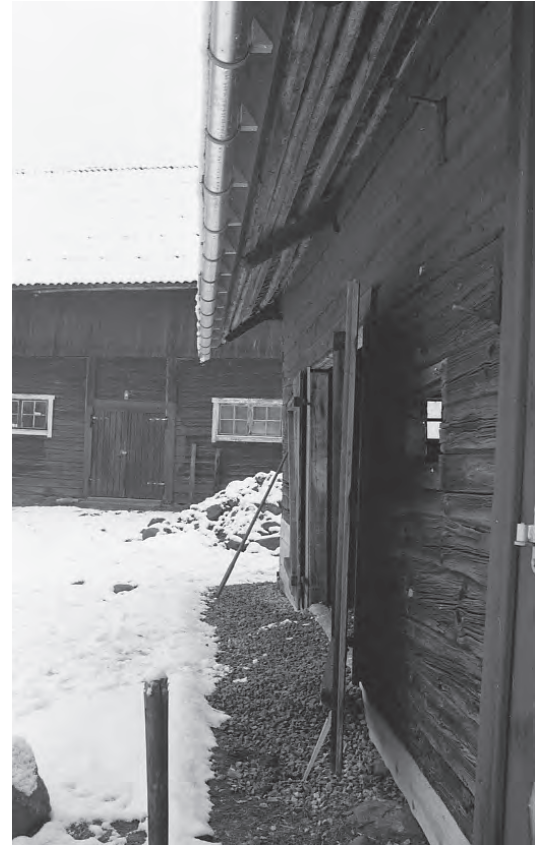
Hängrännor monterades på respektive takfall.

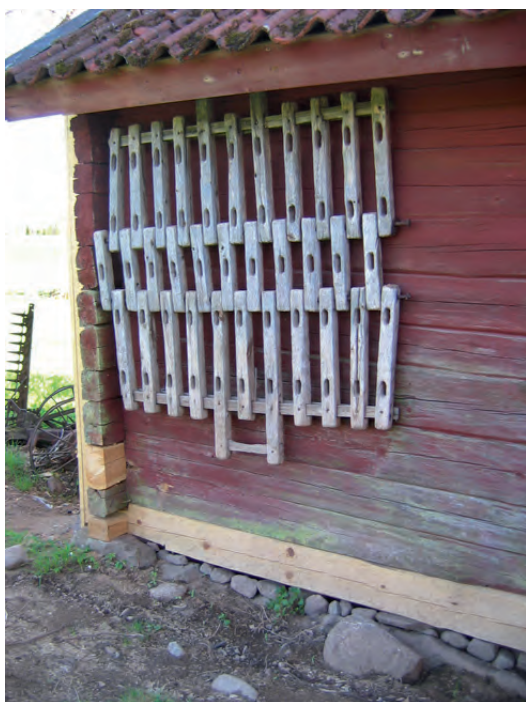
Detalj långsidan och knuten mot nordost.

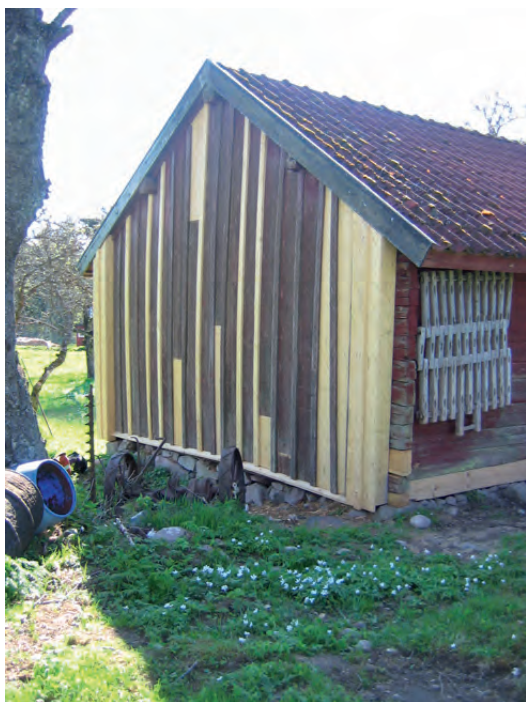
Gaveln mot öster.

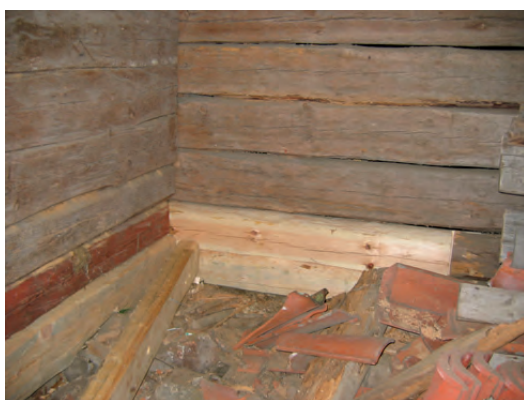
Lagningarna från insidan.

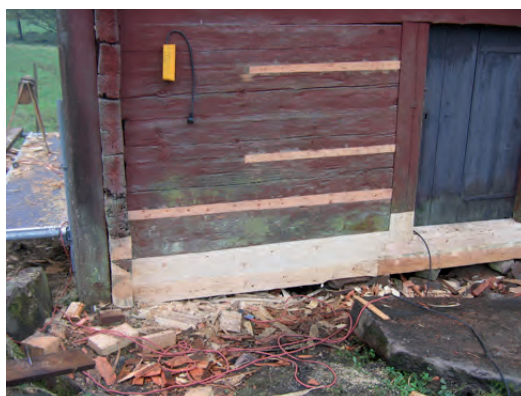
Enstaka knutskallar lagades och en ny knutlåda sattes vid knuten i väster.

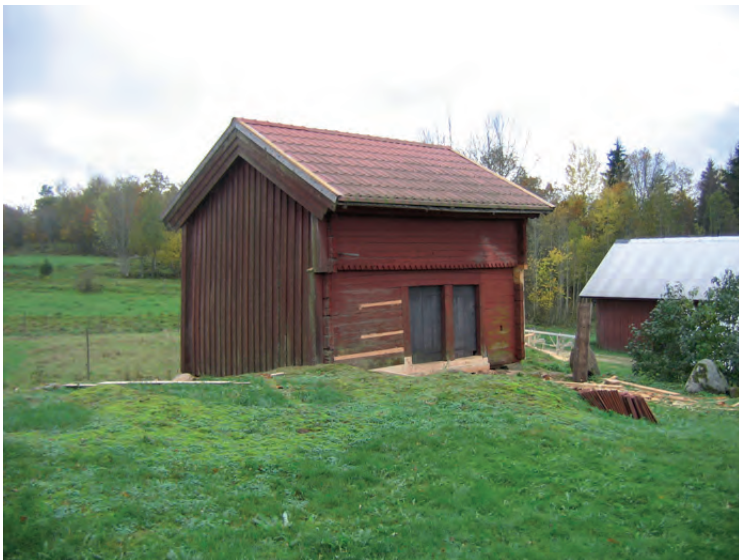
Översikt från nordost, panelen är återsatt.

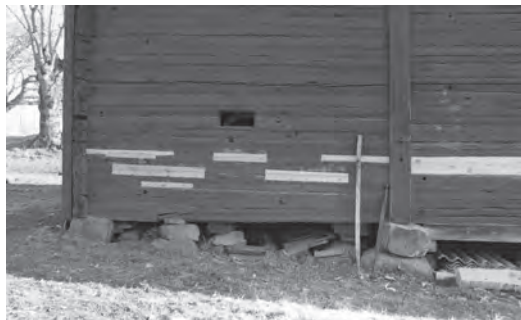
Utförda lagningar på ladugårdens baksida, första sektionen från väster.

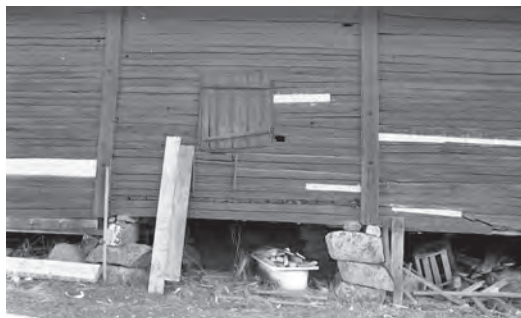
Utförda lagningar på ladugårdens baksida, tredje sektionen från väster.

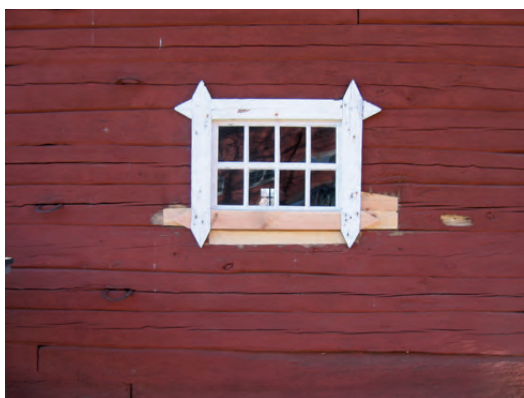
Motsvarande lagning från utsidan.

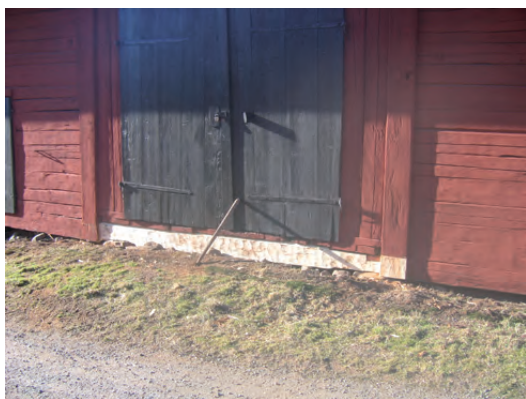
Bottensyllen i anslutning till logdörrarna byttes.

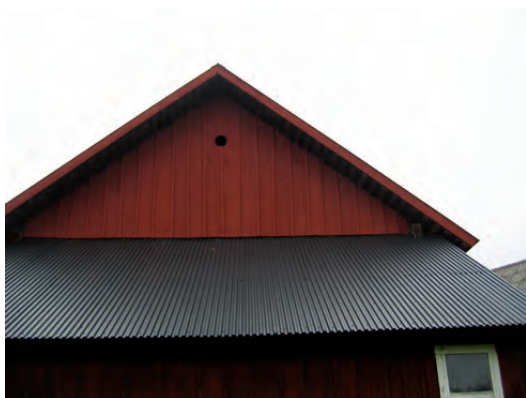
Gavelspetsen på östra gaveln.

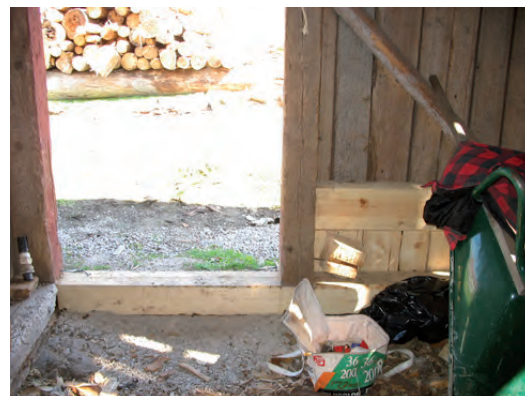
Tröskeln från insidan.

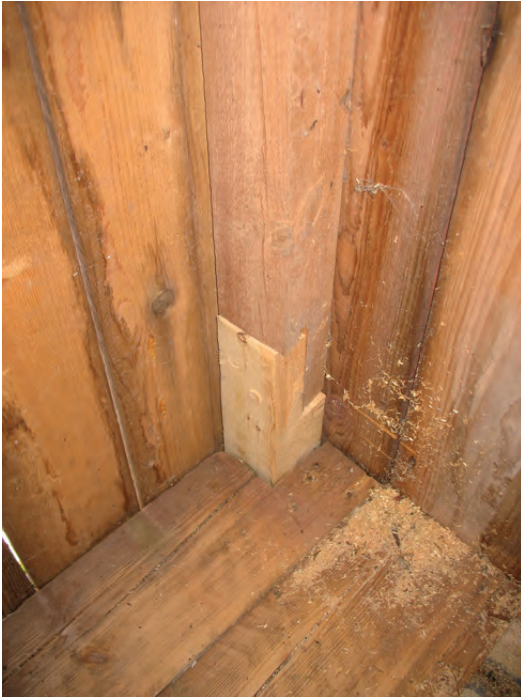
Lagad nederdel, hörnstolpe inne i dasset.
