# Nässjö nya kyrka

Antikvarisk kontroll i samband med  
invändig restaurering och omgestaltning

*Nässjö stad i Nässjö kommun,  
Jönköpings län, Växjö stift*

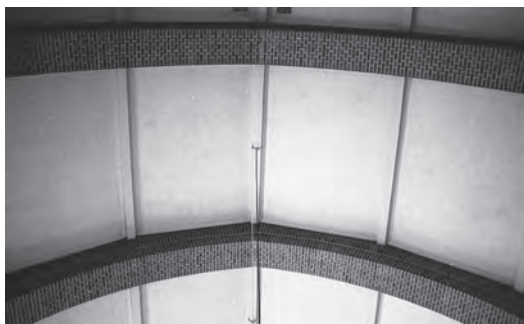
Balkarna i taket mellan tegelbågarna var inmålad i bottenkulören.

Vid besiktning från ställning visades sig taket i kyrkorummet vara målat med limfärg på en underliggande emulsionsfärg på kalkavfärgad botten. Beslöts att tvätta ned den befintliga limfärgen och återstryka med limfärg. Taket målades med en vit limfärg knäckt i en gul ton. För att ge taket tillbaka dess karaktär av sektionsindelning med balkar och fackverk ströks bjälkarna i en gulbrun kulör med de flankerande listerna i en ljusare ockragul kulör.

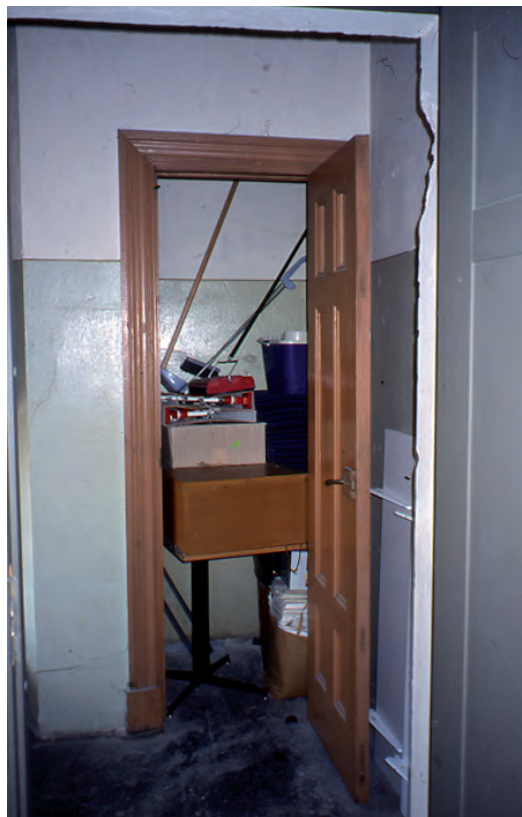
Dörrarna var målade i en grågrön matt färg vilket gjorde att den fint skurna dekoren inte kom till i sin fulla rätt. I en mindre förråd på läktaren fanns en dörr bevarad målad i en ursprunglig ockragul kulör. På dubbeldörrarna in till kyrkorummet fanns spår av en mera tegelröd kulör under beslagen. Efter provmålning valdes den rödaktiga kulören vid målningen av dörrarna i kyrkorummet.

Ursprunglig färgsättning fanns bevarad i en skrubbs på läktaren.

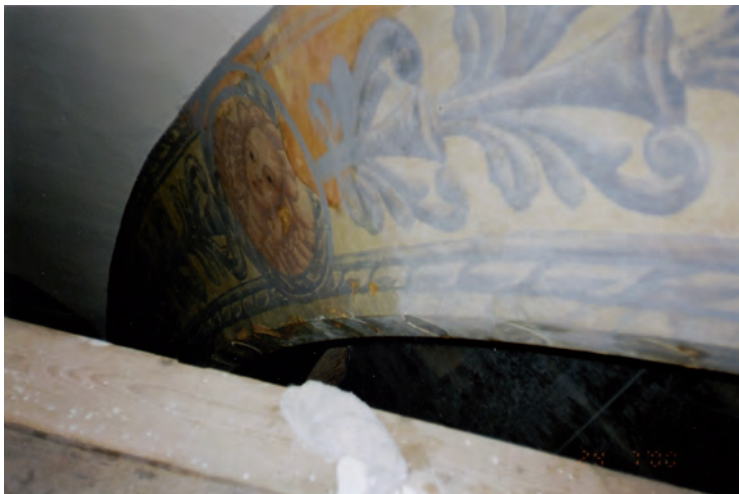
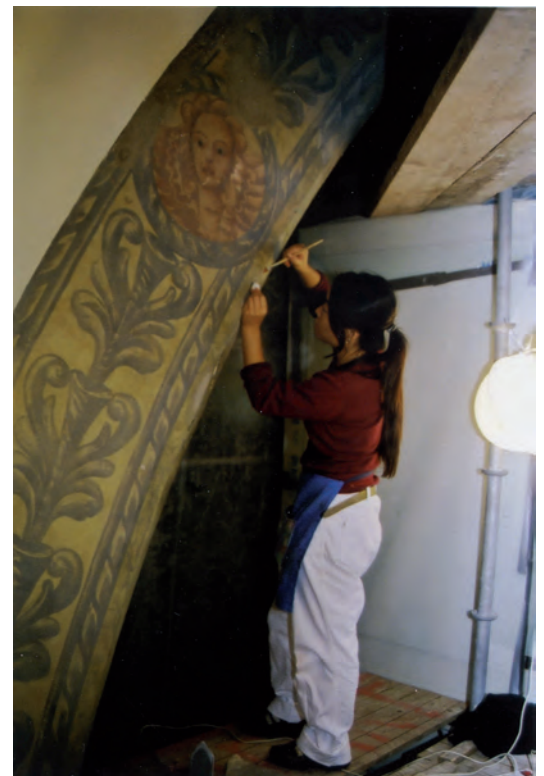
Det dekorativa måleriet i triumfbågen över koret och valvbågen över orgeln var sedan tidigare renovering nedtonat genom att en svag vit hinna hade strukits över måleriet. Vidare fanns skador i form av krackeleringar, sprickor och färgbortfall. Ytorna rengjordes med målatvätt och vatten. Lösa partier fästes med Acronallim aktiverat av värme. Därefter utfördes lagning respektive spackling med fint sandspackel respektive hydrauliskt kalkbruk. De lagade ytorna isolerades med schellack. Grundering, retuscharmåleri utfördes med oljefärg på tub (konstnärsfärg). Avslutningsvis fernissades läktarbrösten med matt tavelfernissa/terpentin i en blandning 1+3. Restaureringen utfördes av Camilla Quick, Dupoint AB, Tumba, som underkonsult.

Pågående rengöring av valvbågen. Den vita hinnan är delvis avlägsnad. Foto: Camilla Quick.

Camilla Quick utför retuscharbete.

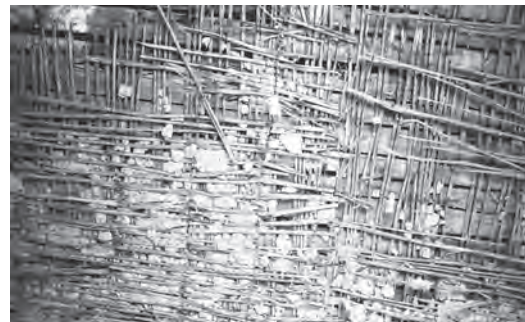
Handlingarna föreskrev att vapenhuset, sakristian, kapellet med förrum och vindfång, samt väggen mot väster på läktaren skulle ytputsas och kalkavfärgas. Tanken var att fräsa, laga och ytputsa de föreslagna ytorna. Under arbetets gång visade det sig att putsen generellt hade dålig vidhäftning så beslutet blev att knacka ned och helt putsa om med ny grundning, grovstockning och ytputs. På läktaren putsades även taket och väggarna mot norr och söder om, vidare putsades också trapphuset om. Putsen i vapenhuset var mera stabil och där utfördes arbetet enligt ursprunglig handling. Avfärgning ströks sex gånger.

Putsgrund i kapellets tak.

Putsen i kapellet är nedknackad.

Nyttjat bruk, grundning: Vestac hydrauliskt kalkbruk putsgrund (Kh 100/550), grovstockning: Vetac kalkbruk 1:4 ballast max 3 mm (K 100/850), ytputs: Vestac kalkbruk 1:4 ballast max 1 mm (K 100/850), avfärgning: Gotlandskalk (Byggnadshyttans Kalk AB).

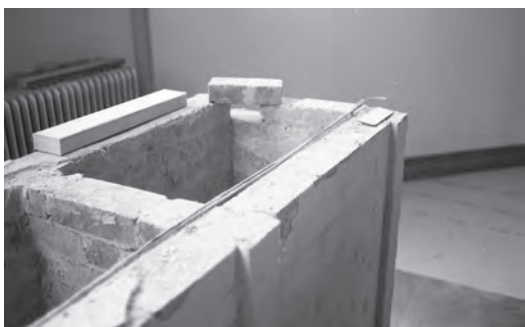
Altarbordet av tegel rivs.

Altaret flyttades fram. Det befintliga tegelaltaret och golvförhöjningen demonterades. Den träfiberskiva som var monterade på altarringens insida demonterades och altarringen återfick därmed sin ursprungliga genomsiktighet. Altarringen delades sedan i tre delar, med de två svängda sidodelarna fast monterade och en kortare rak löstagbar mittdel. Skjutreglar monterades på altarringens insida som låsning för den lösa sektionen. Den ursprungliga blå sammetsklädseln på överliggare och knäfall bevarades. Tyg från en knäpall togs tillvara och nyttjades för att laga sidorna i anslutning till respektive del. Altaringens främre kant placerades 1200 mm från korttrappan, altaret placerades i sin tur 1000 mm bakom altarringen.

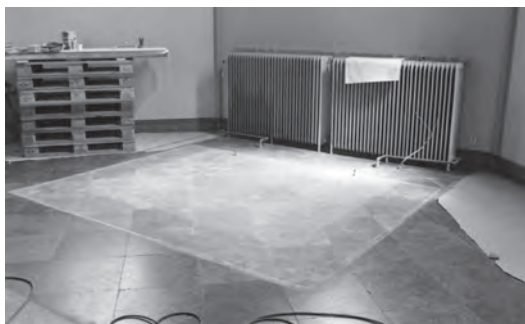
Det tidigare altaret är demonterat.

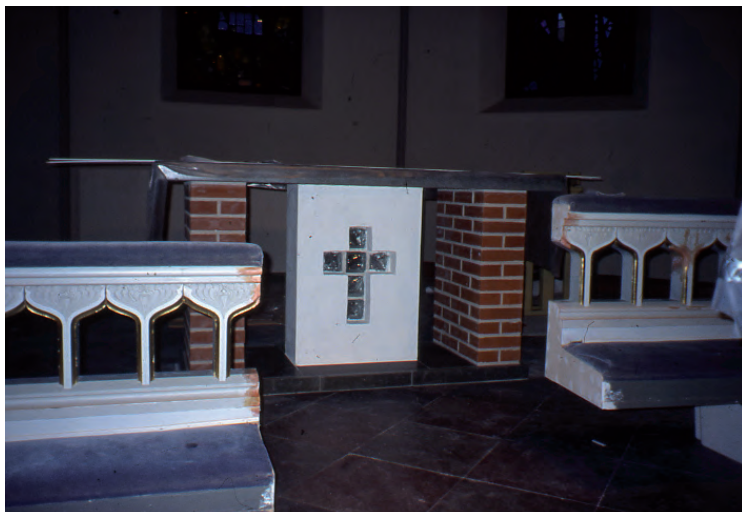
Det nya altarbordet är uppmurat och altarringen är kapad.

Arkitekt Bo Ahlqvist ritade ett nytt altare utifrån församlingens önskemål. Det nya altaret har en öppen konstruktion, altarskivan bärs av tre murade skivlika stöd, varav de yttersta står i vinkel och det centrala följer kalkstensskivans längdriktning. Benen murades av rött tegel med en vit fog (lika kyrkans valvbågar), varav stödet i mitten putsades och avfärgades vitt. I det centrala stödet, som är vänt mot kyrkorummet, lämnades en glasad öppning i form av ett kors. Den befintliga kalkstensskivan och kalkstenssockeln som altaret vilar på återanvändes.

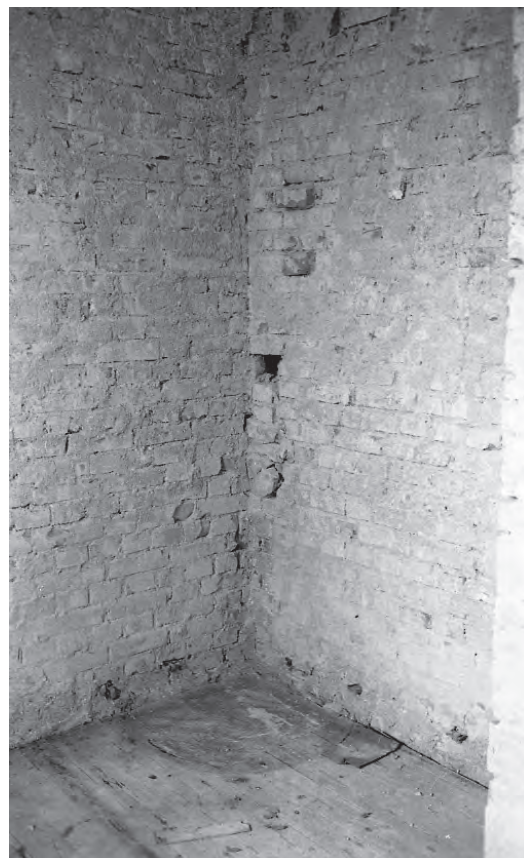
I golvet i kapellet syntes spår, troligen efter en kakelugn.

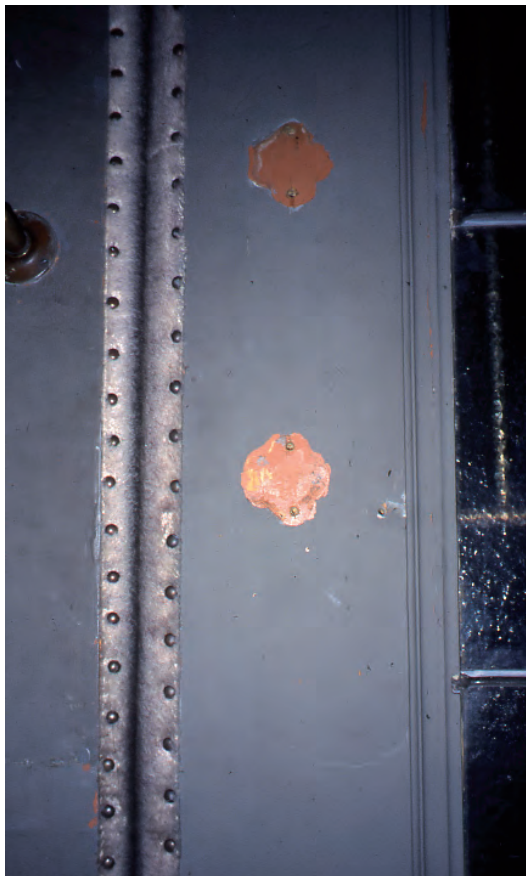
Under beslagen fanns spår av dörrarnas ursprungliga färgställning.

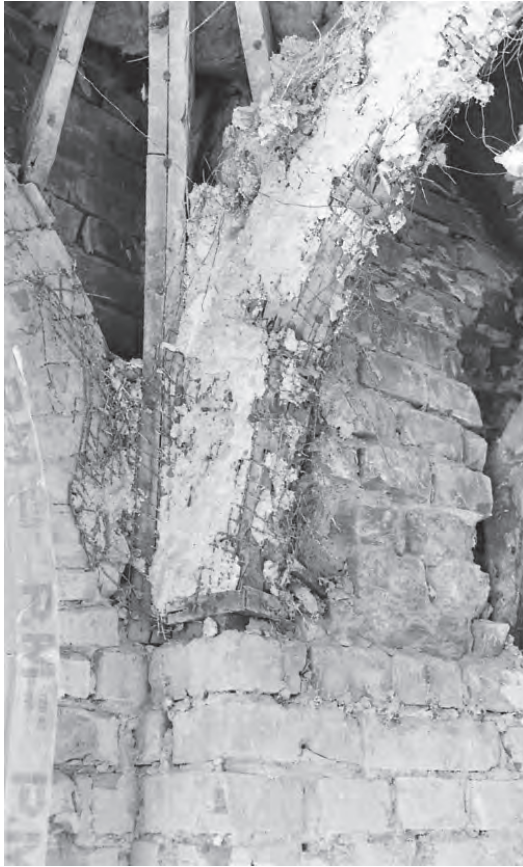
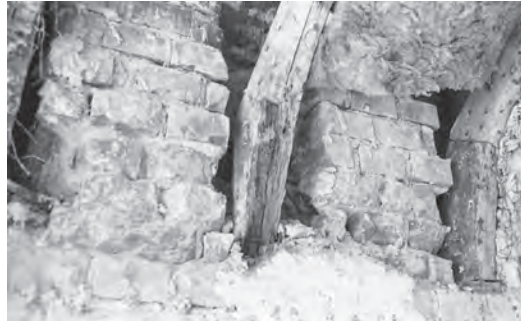
Ovan och till vänster: Valvbågarnas konstruktion framträdde när putsen knackades ned.

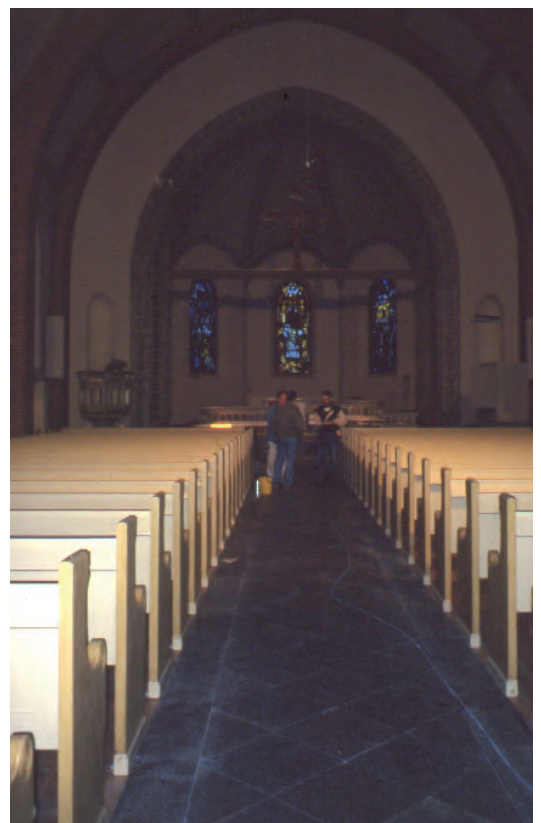
Kapellet med nyputsade väggar.

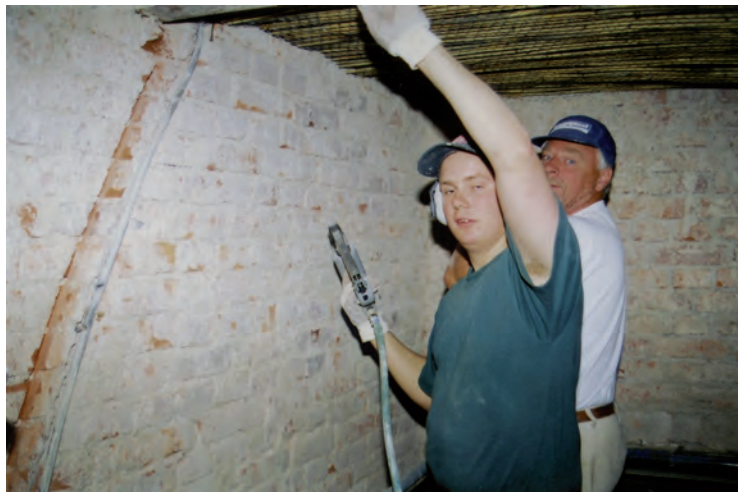
Nedknackning av puts.
