## Kumlaby kyrka

Antikvarisk medverkan i samband med utvändig restaurering,  
Visingsö socken i Jönköpings kommun, Jönköpings län, Växjö  
stift

Jönköpings läns museums dnr: 347/2013

Länsstyrelsens dnr: 433-7062-2013

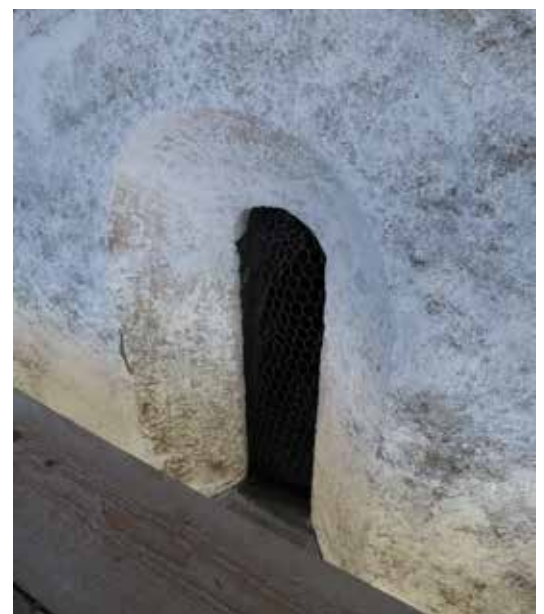
Tornets medeltida ljusglugg åt väster hade en sandstensomfattning som är överkalkad.

Vid avfärgningen lämnades stenomfattningen kring tornets västra fönsterglugg omålade. Avsikten var att frilägga denna i likhet med kyrkans övriga medeltida stenomfattningar. Någon manuell friläggning, utöver högtvättningen, utfördes inte. Istället var tanken att friläggningen skulle ske genom en naturlig nedbrytning av kalkfärgen på sikt.

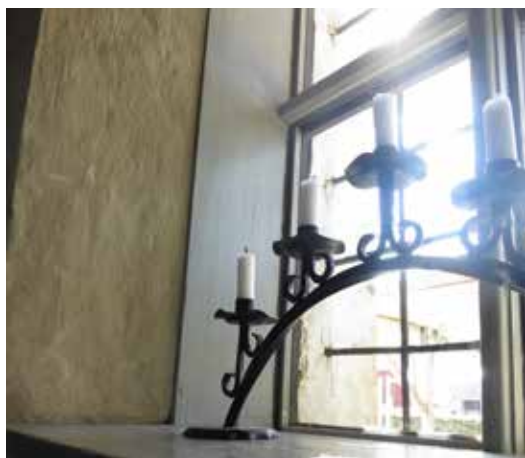
Fönsterbågarna ersattes tillfälligt med plexiglasskivor.

Samtliga fönsterbågar togs ur för renovering på verkstad. De ersattes temporärt med plexiglasskivor. För att undvika inträngande damm under fasadarbetena monterades dessa temporära skyddsglas med både tätningslister och en invändig trälist. Listerna skruvades i fönsterkarmen. Svartmålade skivor lades invändigt i kyrkan för att lättare kunna kontrollera om byggdamm eventuellt skulle uppstå.

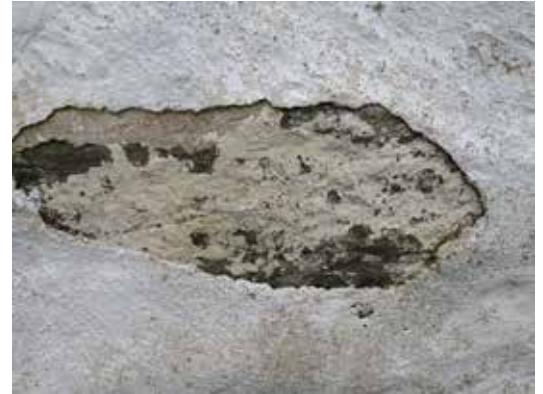
Ett litet parti på korabsiden där den tunna enskiktspust lossnat och den medeltida slamningen framträdde.

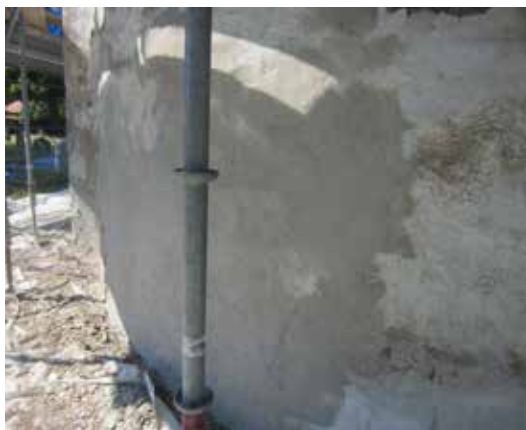
Del av korabsidens fasad efter att ny puts påförts.

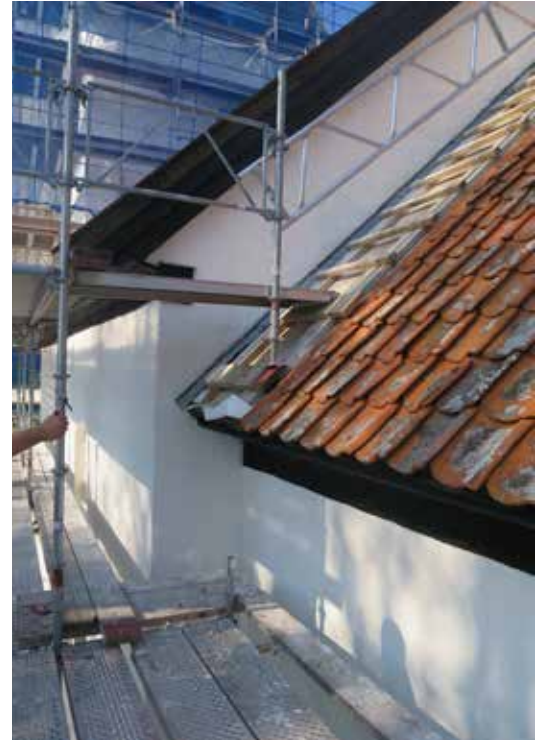
Samtliga hammarband, vindskivor och stormlister ströks med trätjära.

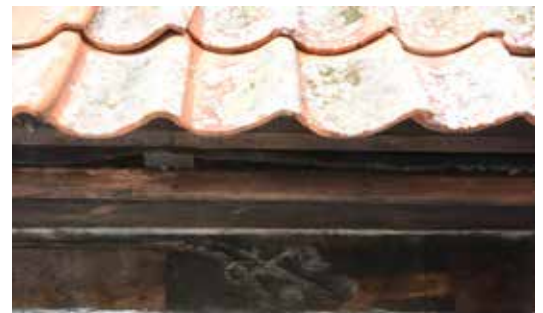
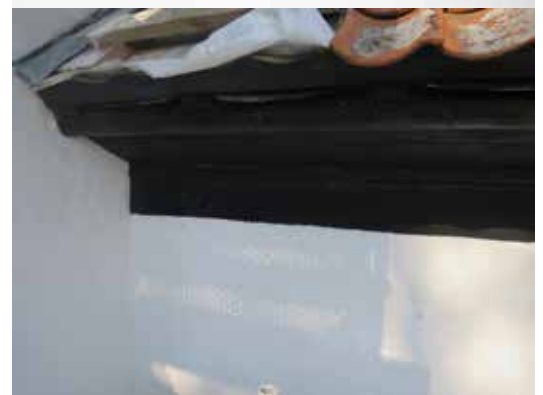
Korets södra hammarband med drakornamentiken före och efter tjärningen.

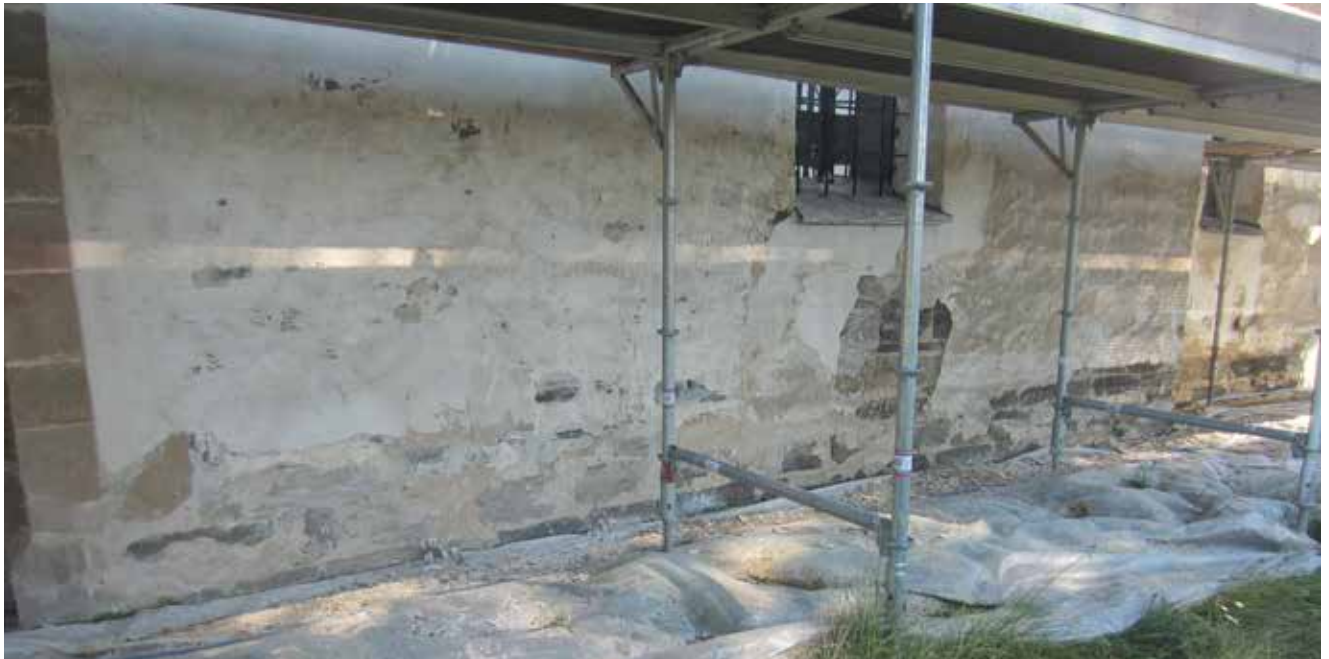
Frilagda delar av murverket i långhusets södra fasad, öster om sydportalen.

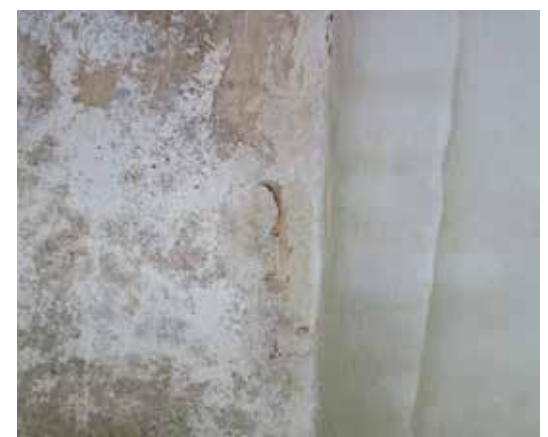
Fönsteröppningen åt norr var murad av tegel.

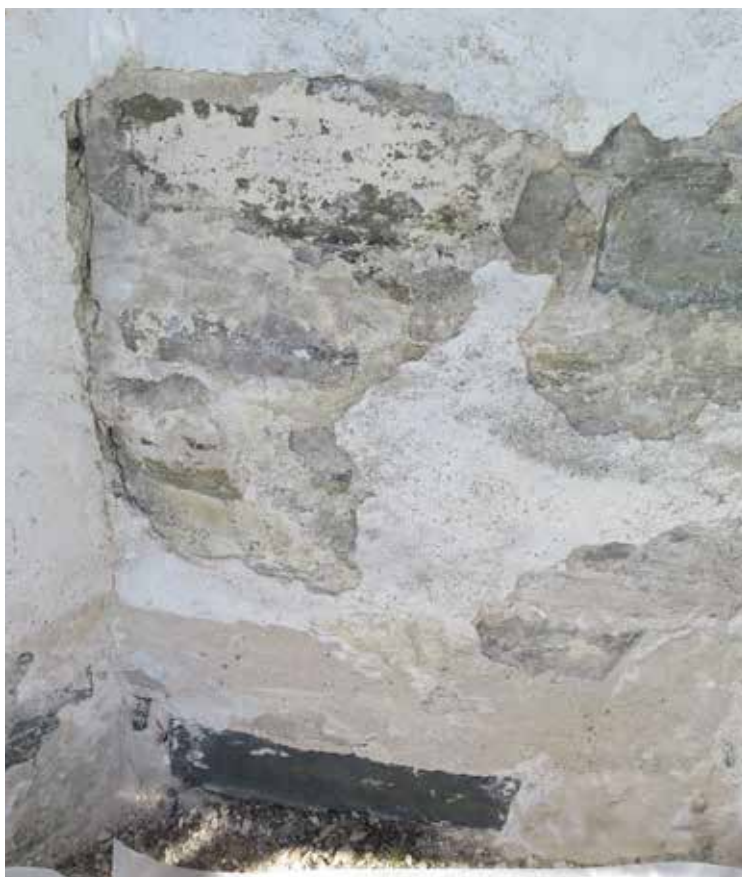
Spår av kalkfärg som påförts direkt på murverket påträffades på korabsidens södra sida. Även en tunn slamning målad med kalkfärg förekom ovanpå denna. Dessa båda skikt hör sannolikt till kyrkans medeltida fasadbehandling.

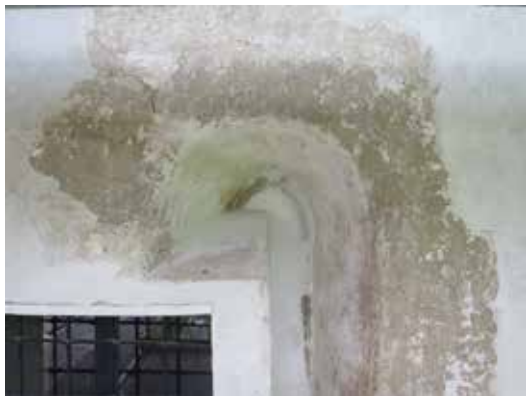
I fönsternischen som omger det gotiska fönstret åt norr påträffades en mycket hård tunnputs med grov ballast. Putsen går även ut på fasaden som omger nischen.

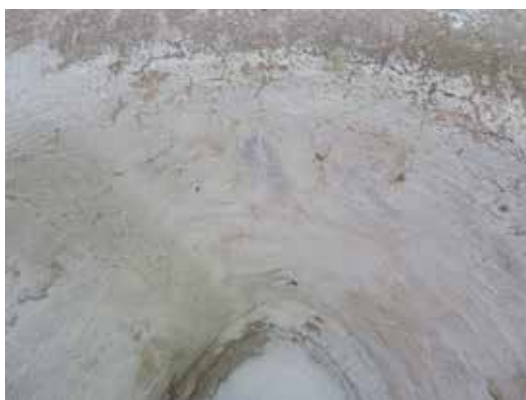
Spår av en terrakottaröd målad bård påträffades längs fönsternischens yttre kant.

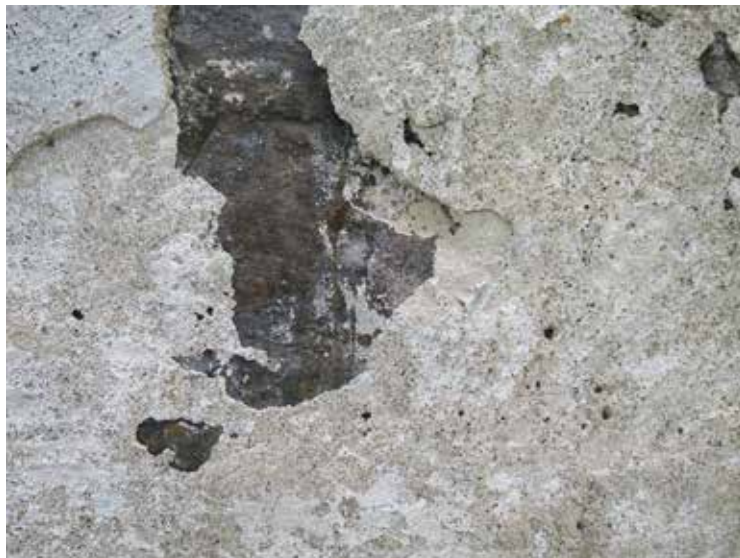
Under den yttersta tunnputsen påträffades en äldre tunnputs på sakristian samt i och omkring nischen till det gotiska fönstret i norr. Denna puts hade en annan karaktär än den tunna slamning som förekom på övriga kyrkan. Även detta putsskikt var mycket tunt, ca 3–4 mm tjockt. Däremot var det mycket hårt och hade en grov ballast. Sannolikt är denna puts samtida med sakristians och nordfönstrets tillkomst på 1400-talet. Här syns ett frilagt parti av putsen på sakristians norra fasad.

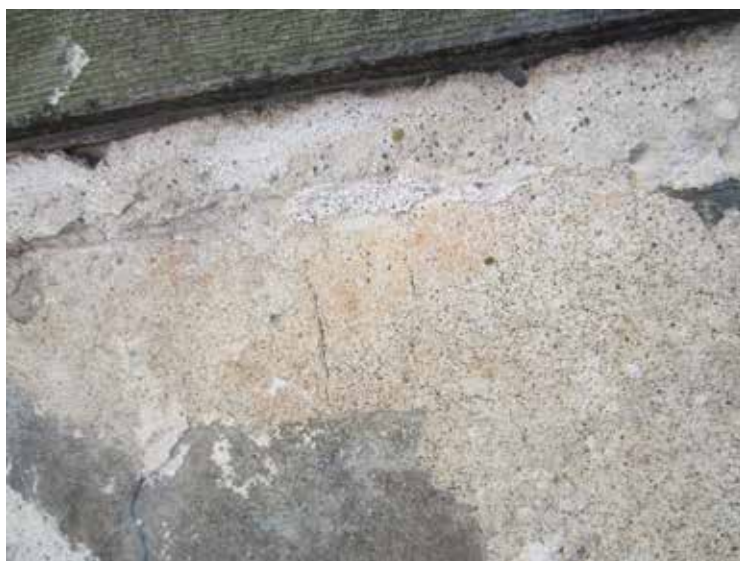
På den sannolikt senmedeltida putsen på sakristians norra gavel påträffades en gulröd kalkfärg. Detta färgskikt bedöms snarare höra till 1650-talets ombyggnad.

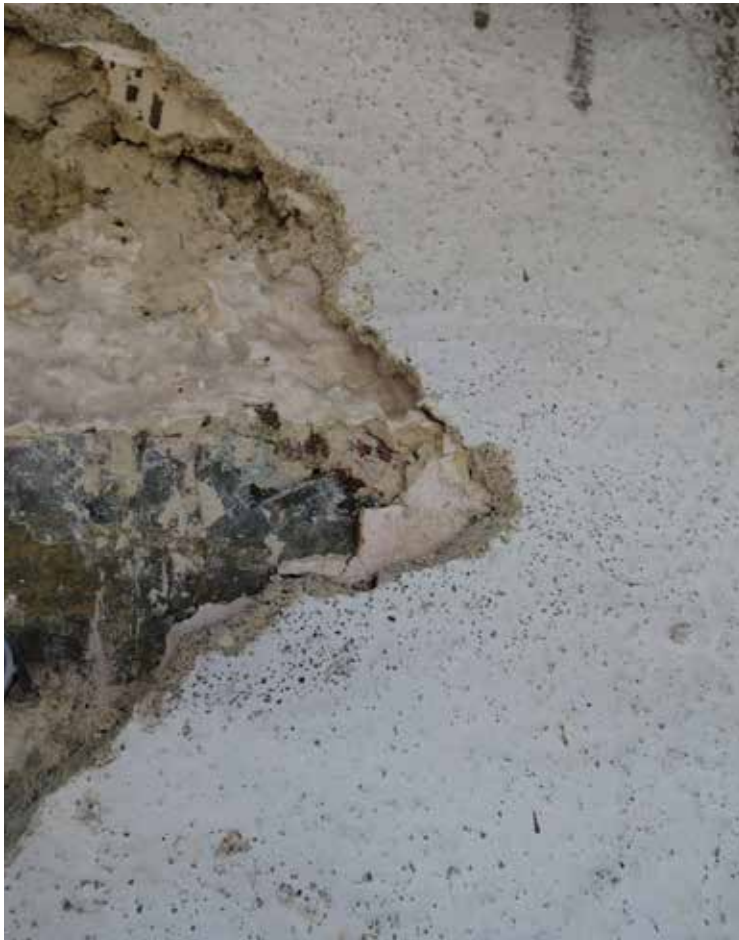
Överst på tornet framkom ett ca 10-15 mm tjockt putslager, bestående av ett fett kalkbruk. Detta var målat med en gulrosa kalkfärg. Sannolikt härrör denna puts från 1650-talets ombyggnad då tornet övre del och tak byggdes om. Kulören överensstämmer i det närmaste med Järnv:2 enligt kalkfärgslikare "Kalkfärg 90". På samma putsskikt påträffades både stänk med järnoxidröd kulör och tjärstänk. Dessa antyder att tornet på 1650-talet kan ha varit behandlat med rödtjära.

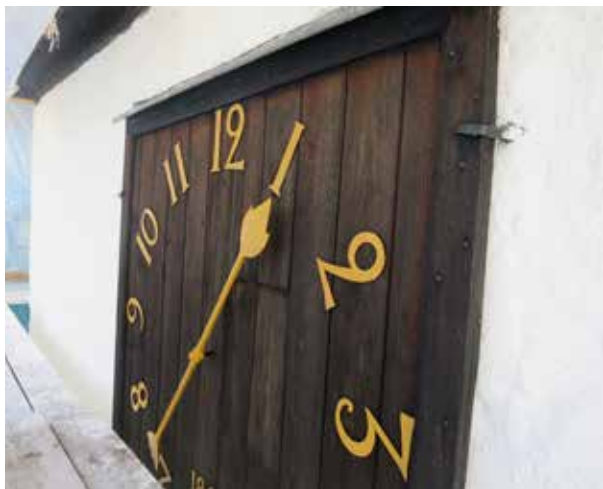
Tornets urtavlor behandlades med s k fintjära av hög kvalitet. Siffror och visare målades med ockragul linoljefärg i syfte att återfå en 1600-talskaraktär.

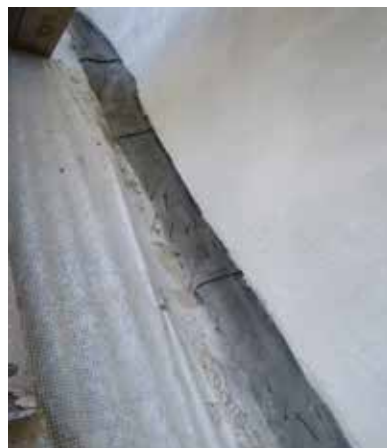
Putsen på tornet drogs ut över blylisten mot långhustaket.

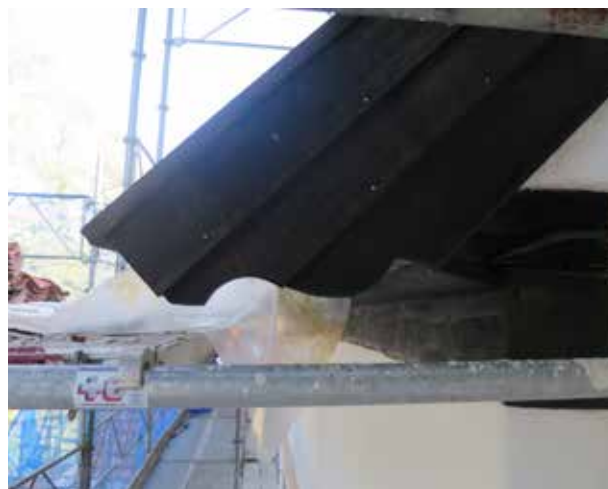
Nya vindskivor och vattbrädor spikades med smidd spik. Vindskivorna från 1987 var satta med syrafast spik vilka lysta blankt.

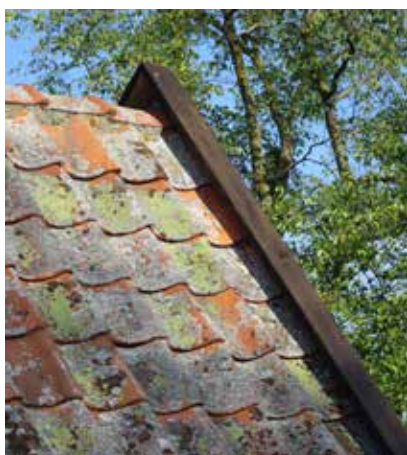
Vindskivorna kom att skjuta upp övernocken.

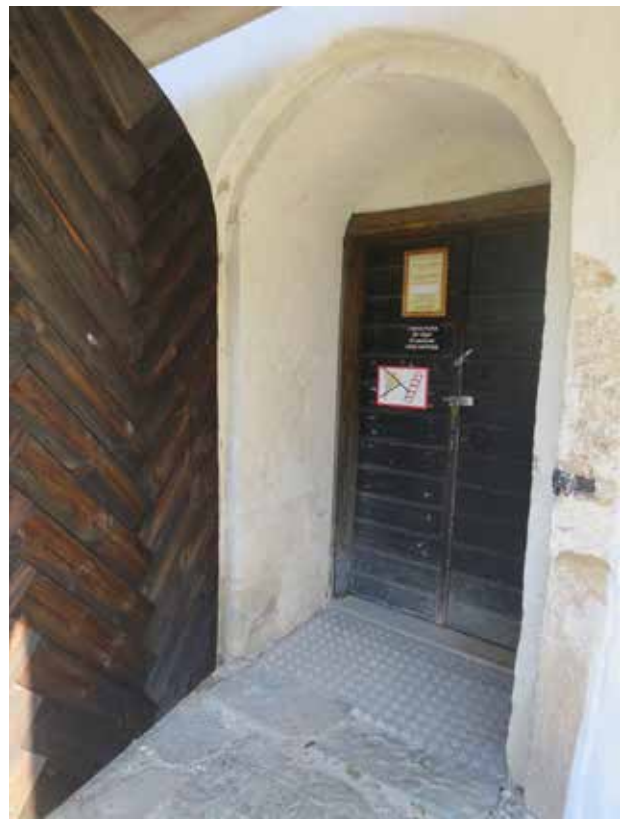
Den yttre tornporten från 1946 vars invändiga panel lagats varefter hela porten strukits med tjära.

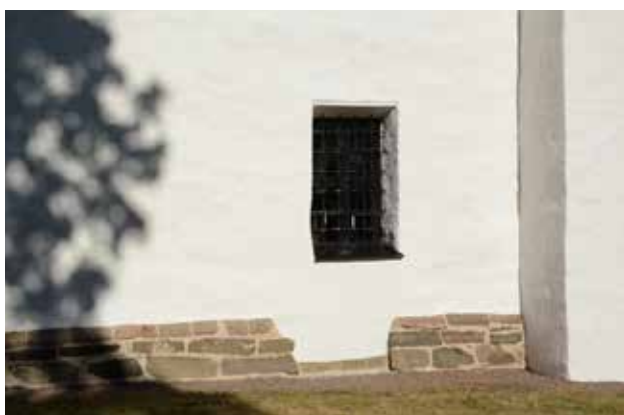
Tornportalen putsades åter över, dock utan ristning som markerar öppningen i putsen.

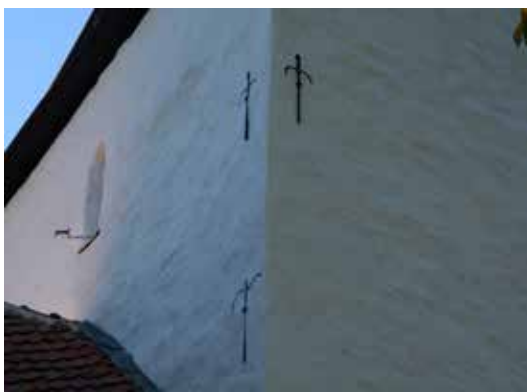
Tornets ankarjärn målades med järnmönja och svart linoljefärg.

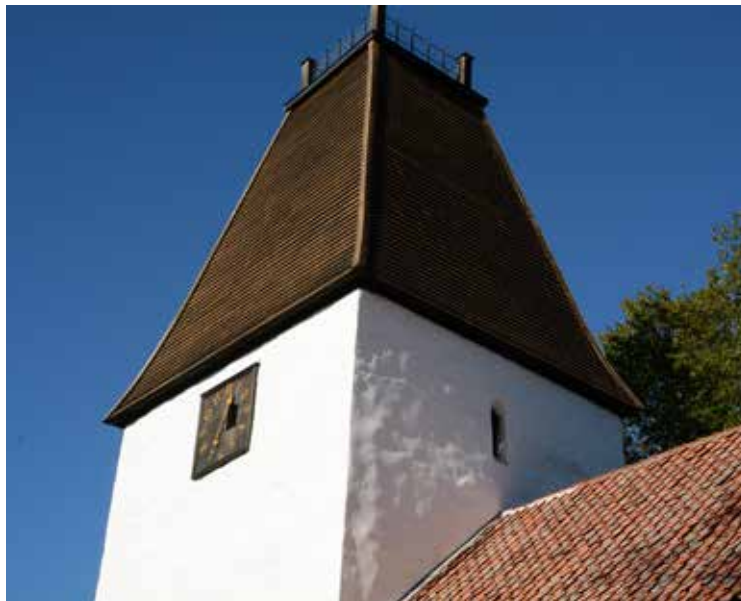
Tornets övre del efter lagning och avfärgning av puts samt tornurtavlornas tjärning och målning.

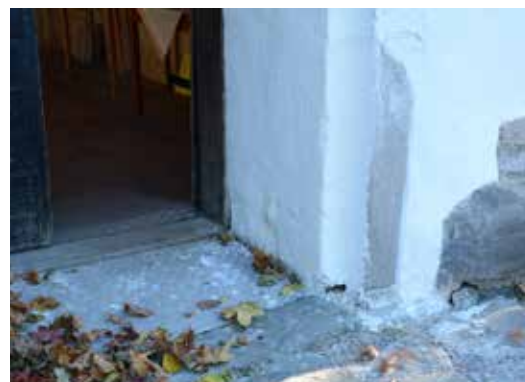
Ett mindre parti av västingångens stenomfattning behövs frilagd.

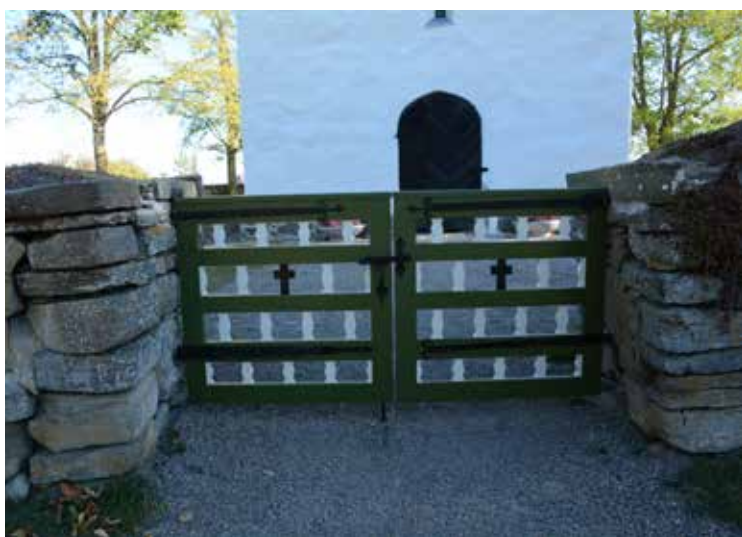
Den nygjorda kopian av kyrkogårdsgrinden från 1922.

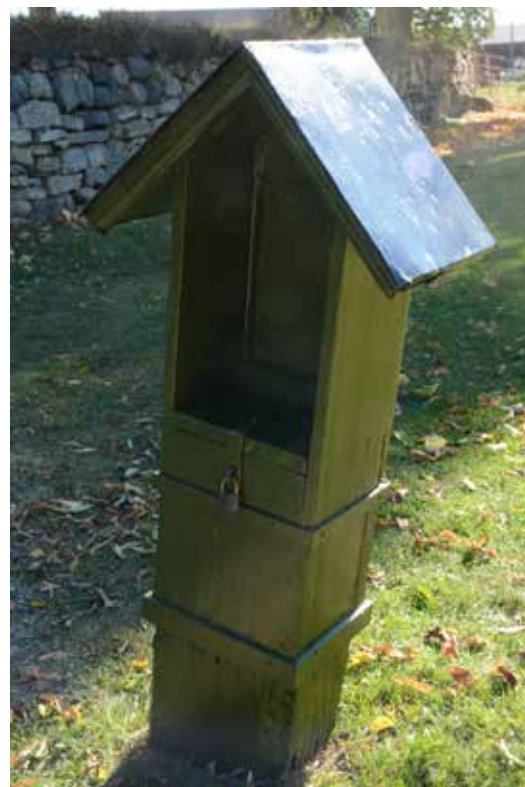
Fattigbössan efter komplettering av lister och om-målning.
