# Habo kyrka

Antikvarisk medverkan i samband med installation av utökat  
brandskydd  
Habo socken, Habo kommun, Jönköpings län, Skara stift

Jönköpings läns museums dnr: 95/2005  
Länsstyrelsens dnr: 433-353-2005

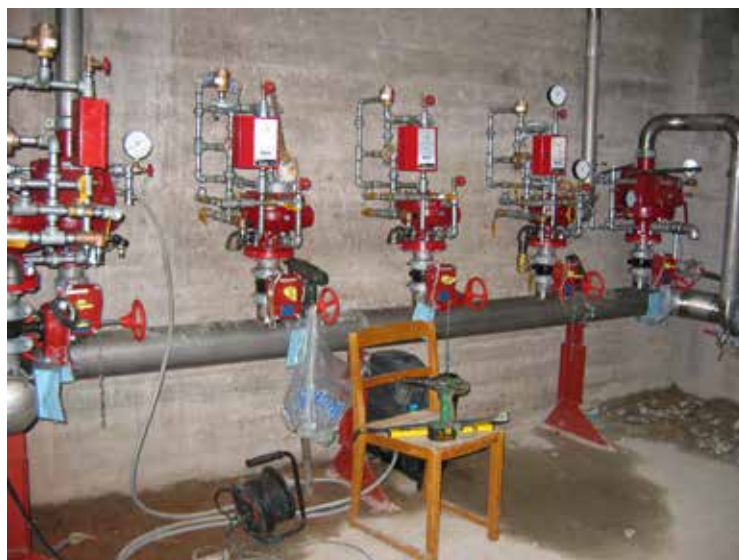
ouppvärmda vinden. Beslutet blev att tillsätta Temper S, som är en sorts saltlösning. Detta eftersom eventuella isproppar och kondens kan skapa allvarliga funktionsproblem, som bedömdes överstiga skadan som medlet i sig kan orsaka vid ett utlösande. Matarledningen på vinden fylldes med cirka åtta liter Temper S -30 enligt leverantörens rekommendationer.

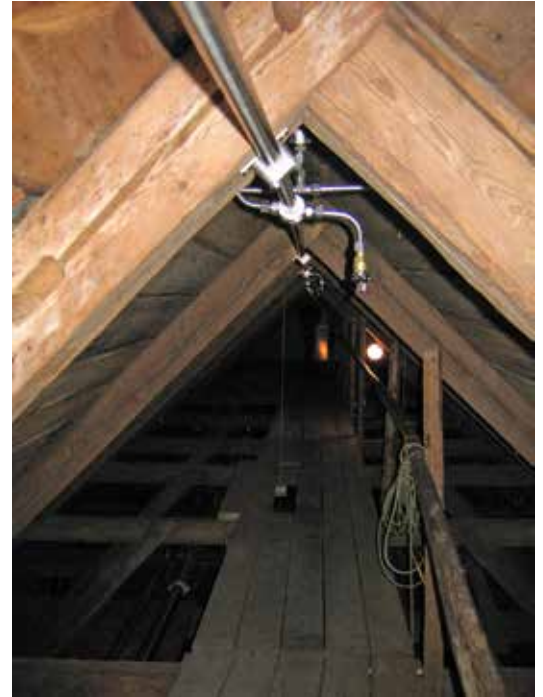
Installationen på kyrkvinden.

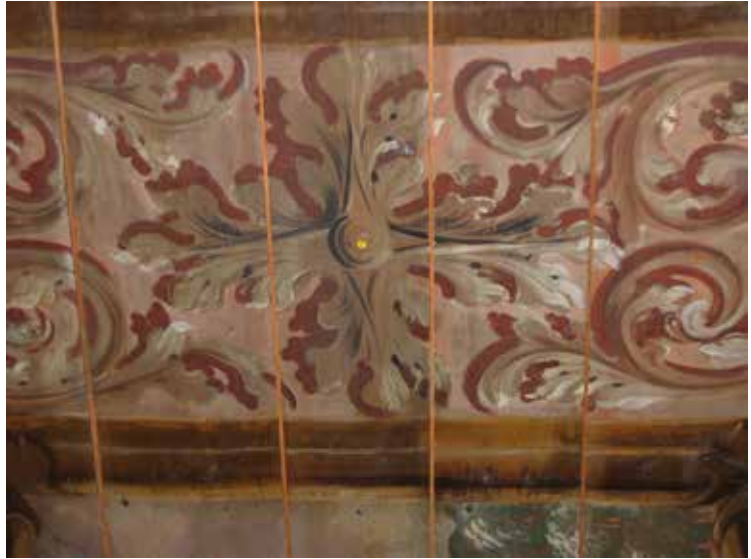
Pågående borrar i en av takmålningarna.

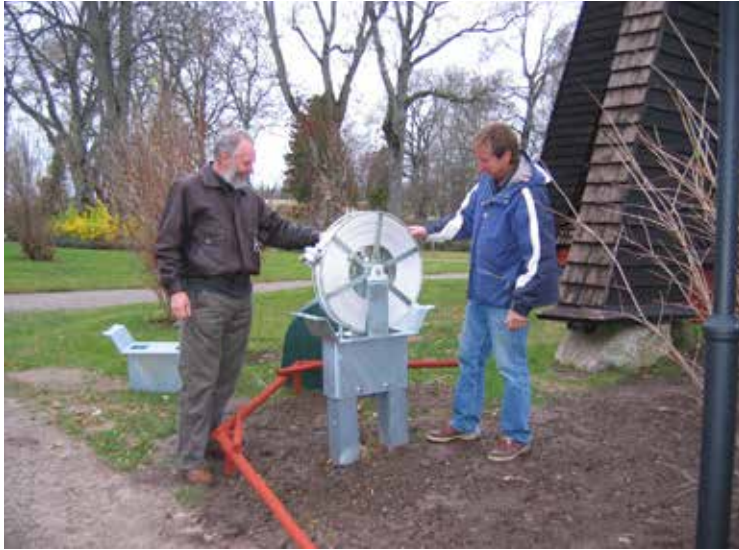
Jan Haraldseth och Krister Jacobsson inspekterar slangskåpet vid sidan om klockstapeln.

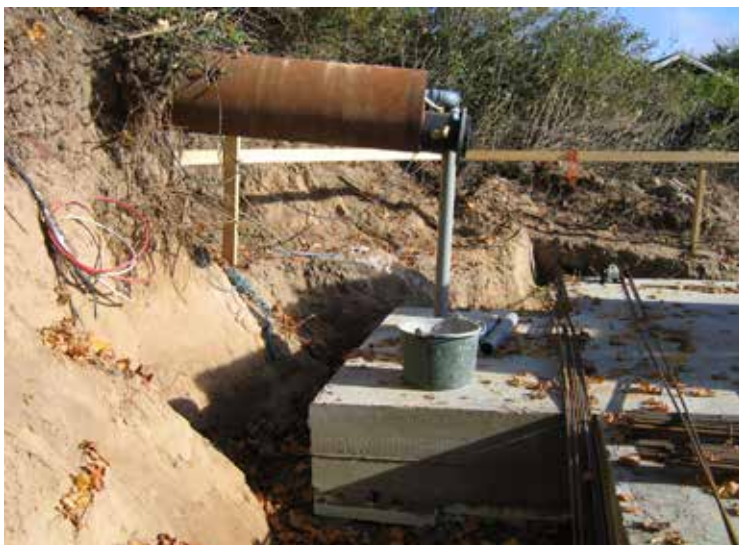
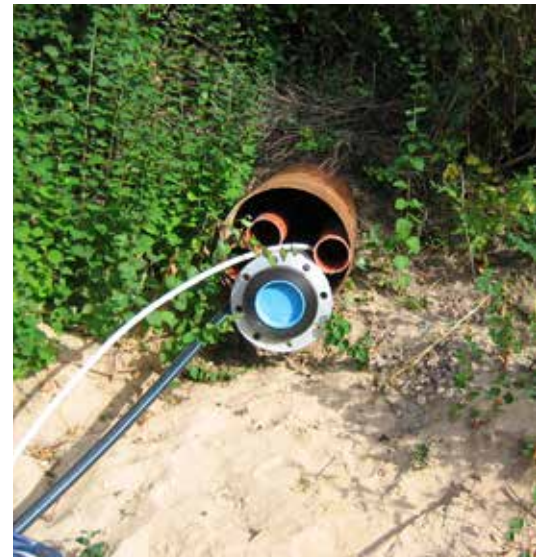
Kulverten med lagda rör för den kommande installationen.

Grunden till teknikhuset och den borrarade kulverten med ledningsdragning fram till kyrkan.

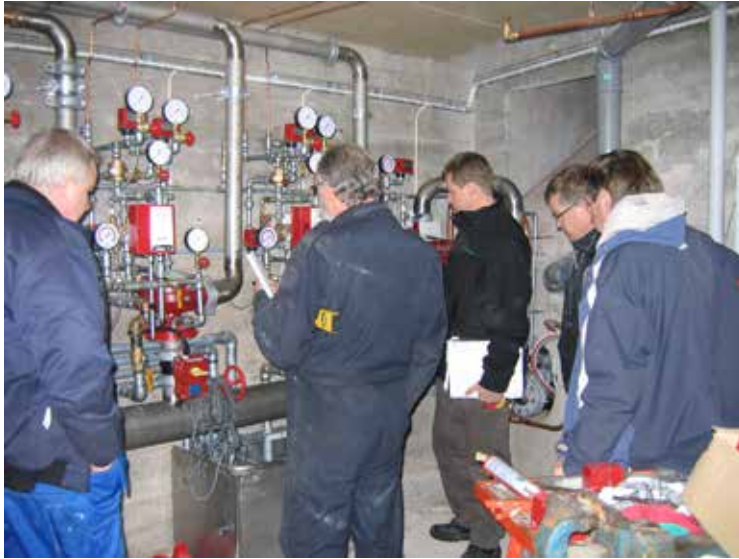
Slutbesiktning med genomgång av systemet. Från vänster Alf Thors, Jan Haraldseth, Tomas Godby och längst till höger i bild Krister Jacobsson.

Några smärre anmärkningar gjordes dock, hålen för sprinklerhuvuden under sidoläktarna var inte helt koncentrisk och i vissa fall syns borrytan, några av dessa skulle patineras, dessa arbeten skulle utföras av konservator. En justering av sprinklerhuvudena i taket över koret skulle utföras. Vidare noterades att borrhålen i trappans vängstycke i vapenhuset var något stora i relation till rörets grovlek. Exteriört noterades ett felaktigt borrarat hål i takfoten i det nedre takfallet norra fasaden var ej igensatt, målning av detektorkabel tornhuv (den del som går på tvärs över takfoten) var ej utförd, kit-

tade ytor runt genomföringshål i takfoten skulle målas med rödfärg, vidare fanns enstaka kladd av alkydfärg på rödfärgat trävirke på klockstapel som skulle avlägsnas.

Anmärkningarna kontrollerades i samband med efterbesiktningen och var då i huvudsak åtgärdade. Målningsåtgärder utomhus skulle göras vid tjänlig väderlek, vilket innebar att dessa åtgärder inte kunde slutföras förrän under våren 2006.

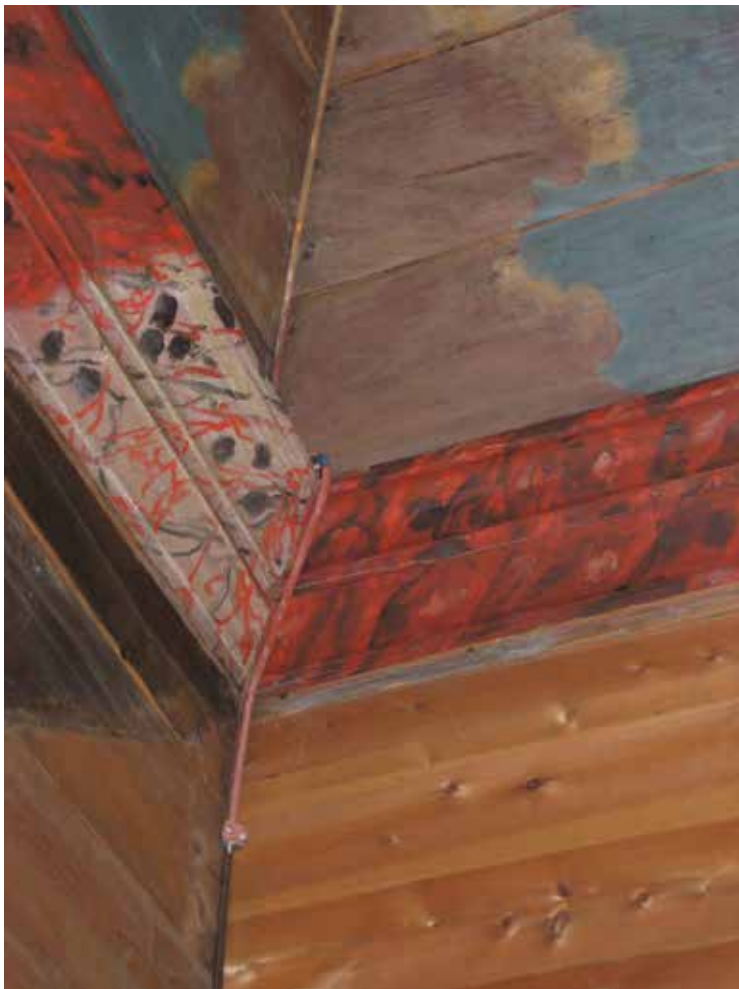
Detaljbild som visar inmålade rör.

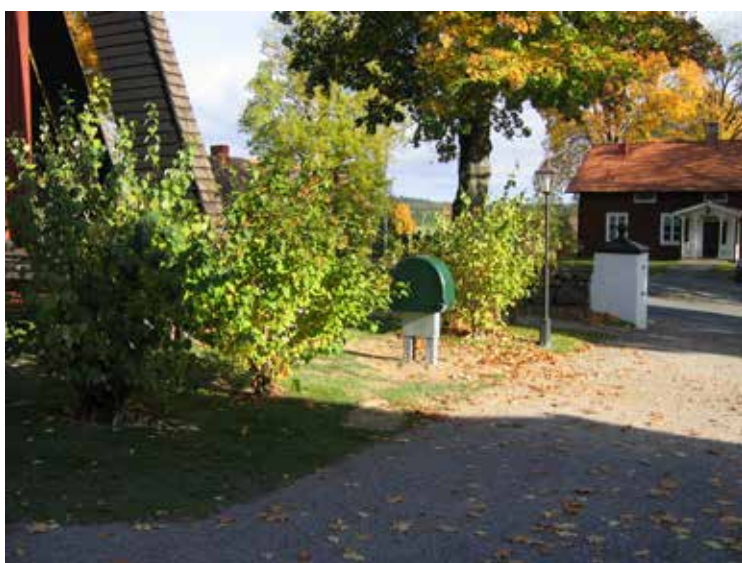
Slangskåpet med målad huv. Foto från oktober 2005.

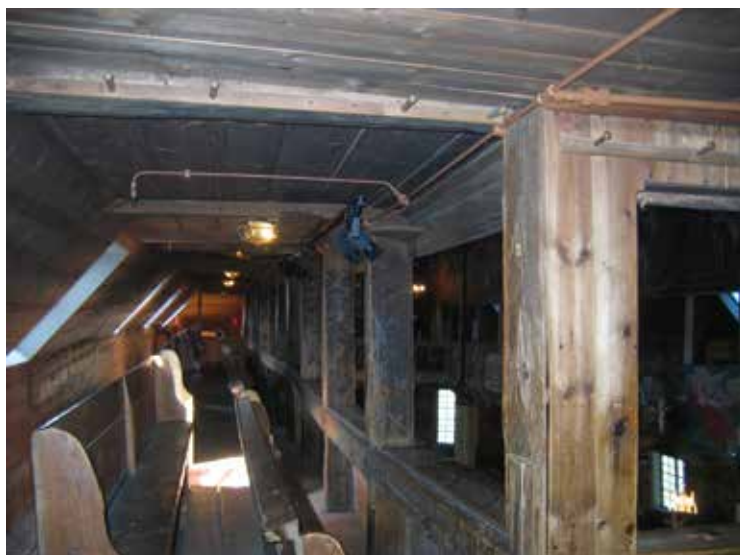
Bild tagen vid fullskaletest av sprinkleranläggningen på klockstapeln, i vinkeln mellan inklädnaden och högbenen syns de inmålade rören.

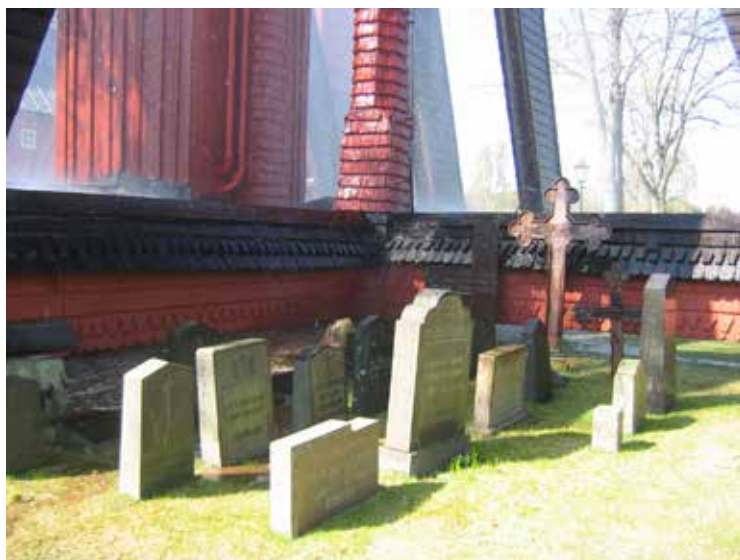
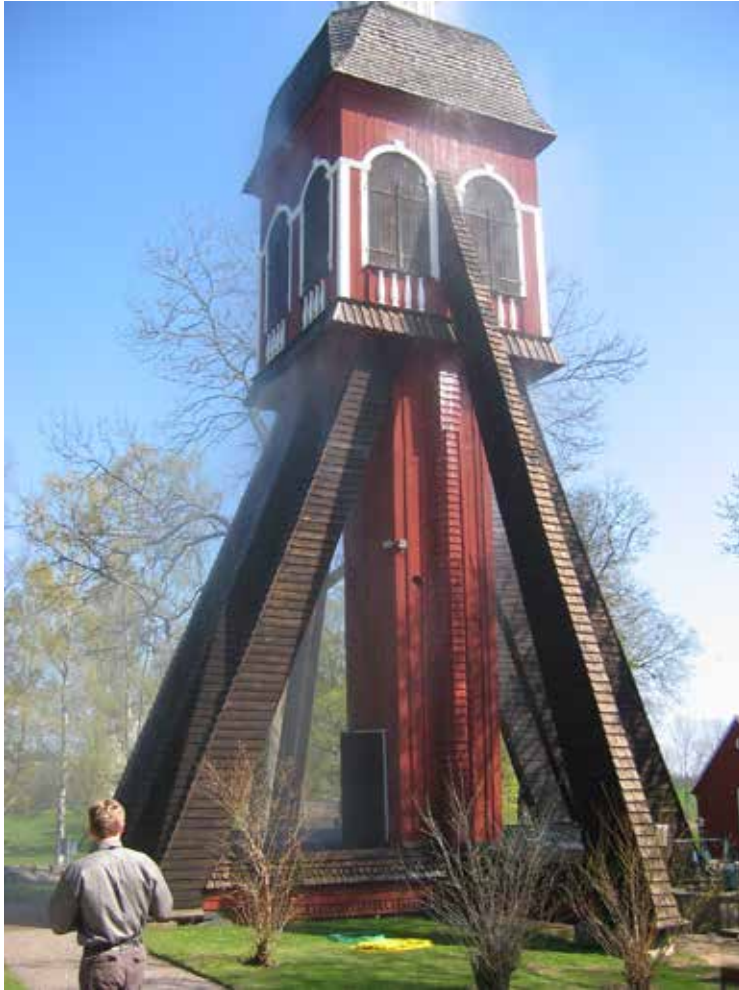
Fullskaletest av sprinklern på klockstapeln, maj 2006.
